**“Investigação da Reação Álcali-Agregado (RAA) em Testemunhos de  
Concreto e Agregados Constituintes”**

Dissertação apresentada à Faculdade de  
Engenharia - UNESP – Campus de Ilha Solteira,  
para obtenção do título de Mestre em  
Engenharia Civil.

Área de Conhecimento: Estruturas

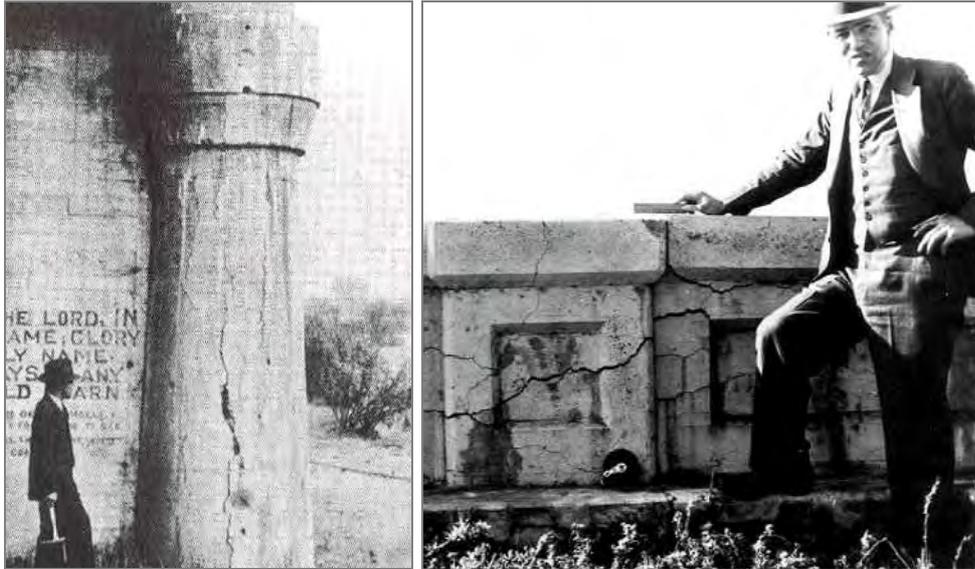
**Figura 1.1:** Estrutura comprometida pela RAA (Stanton, 1940).

Stanton, em 1940, foi o primeiro pesquisador a sugerir que a grande quantidade de fissuras em pontes e rodovias de concreto na costa da Califórnia estava associada a interação entre os agregados empregados (opala e chert) e a solução de álcalis gerada no processo de hidratação do cimento (PREZZI et al., 1997).

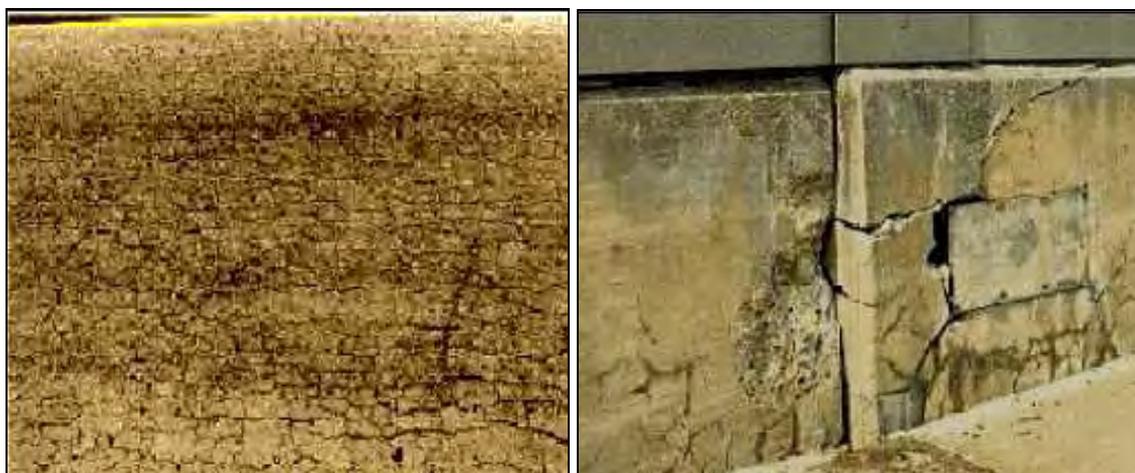
**Figura 1.2:** Fissuras em rodovias e deslocamento diferencial numa ponte.  
**Fonte:** AASHTO, 2000.

hidráulicas, barragens, centrais hidroelétricas e túneis. Na Figura 1.2 tem-se uma ilustração da RAA em pavimentos de concreto e em uma estrutura de ponte.

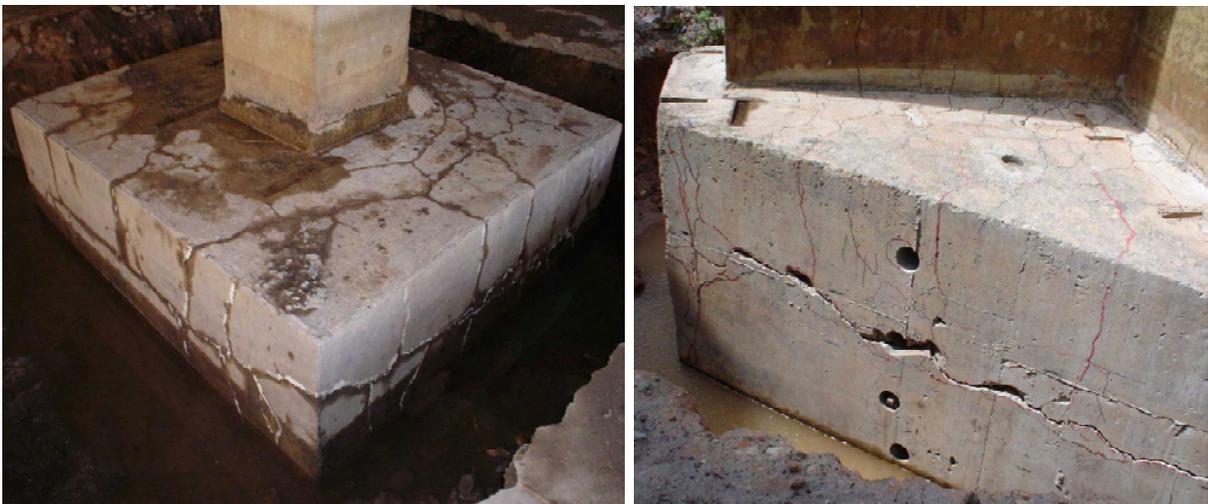
**Figura 1.3:** Fissuração em blocos de fundação afetados pela RAA.

Em 2004, em função do interesse observado na inspeção de sapatas e blocos de fundação após o colapso no Edifício Areia Branca (OLIVEIRA, 2007), constatou-se um dos primeiros casos da reação em obras prediais nas regiões metropolitanas de Olinda e Recife/PE. Este incidente despertou a preocupação do meio técnico quanto à importância dos conceitos de vida útil e durabilidade das construções. Em virtude do ocorrido, foram realizadas inspeções em fundações de diversos prédios da Grande Recife, verificando-se erros de execução e degradação por fissurações ligadas à RAA.

Na Figura 1.3 segue ilustrada a situação encontrada em algumas fundações prediais afetadas pela RAA, em Recife.

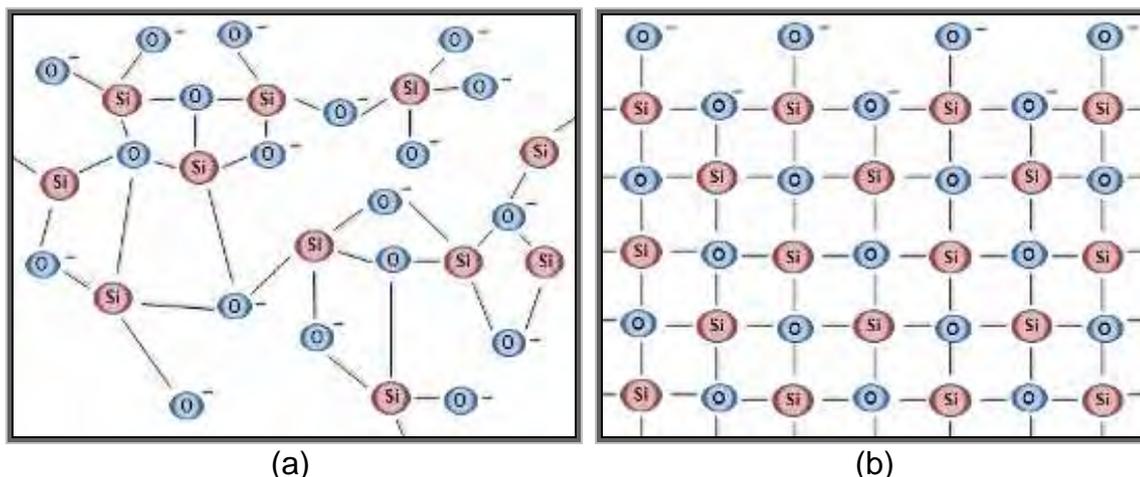
**Figura 1.5:** Estrutura química da sílica. a) Amorfa, b) Cristalina  
**Fonte:** Collins et al. (2007). Adaptado.

A composição química desordenada do composto amorfo interage de forma mais significativa com as hidroxilas (OH<sup>-</sup>) do que a sílica cristalina, uma vez que esta se apresenta estruturalmente ordenada, como pode ser observado na Figura 1.5.

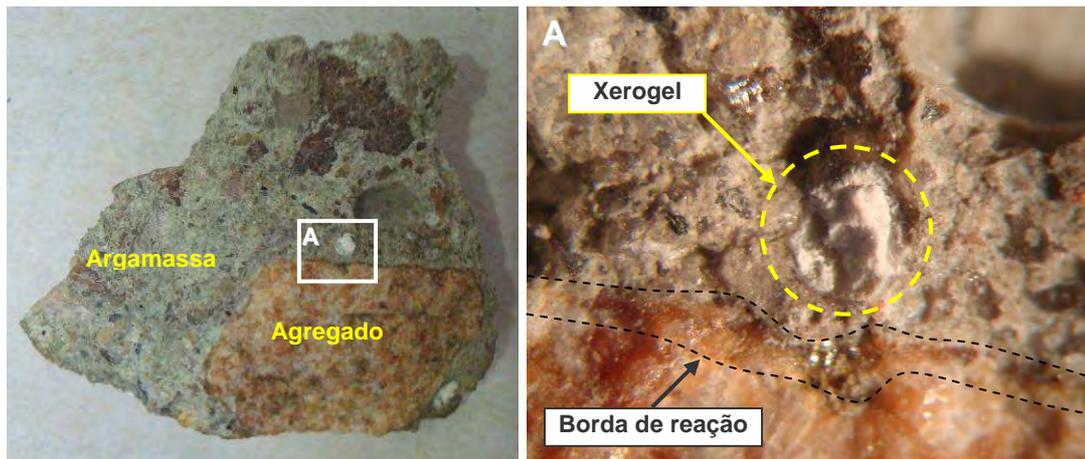
**Figura 1.14:** Detalhe do gel em poro preenchido e bordas de reação nos agregados

Este produto, de natureza sílico-alcalina se desenvolve continuamente no concreto, sendo assim, pode-se dizer que seu processo de formação desenvolve-se em diferentes estágios e em um deles o gel deixa de ser gelatinoso e torna-se sólido. A designação química mais adequada para o gel no estado solidificado é dada pelo termo xerogel (Figura 1.14).

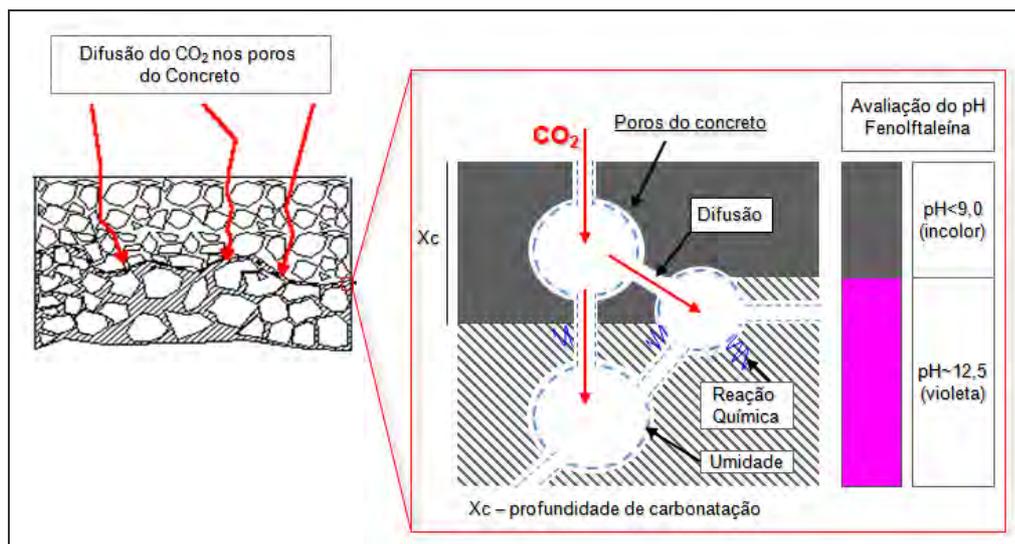
**Figura 1.15:** Processo de carbonatação.

Na Figura 1.15 é apresentado um esquema da reação de carbonatação no interior dos poros do concreto e a formação da frente de carbonatação indicada pelo pH:

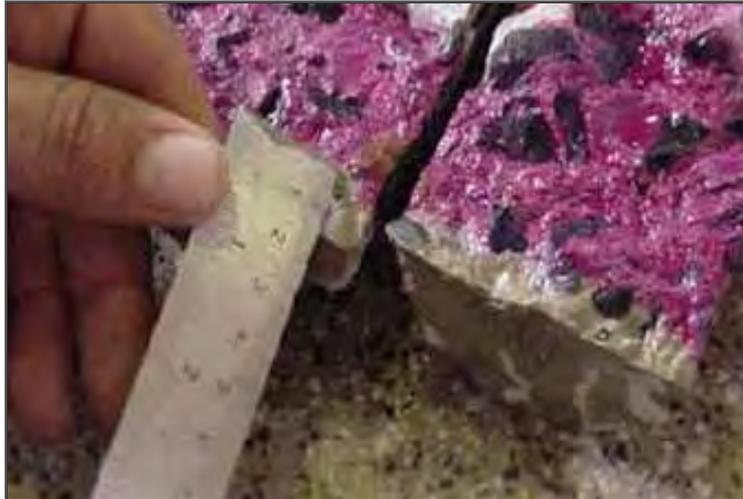
**Figura 1.16:** Medida da profundidade de carbonatação - teste fenolftaleína.

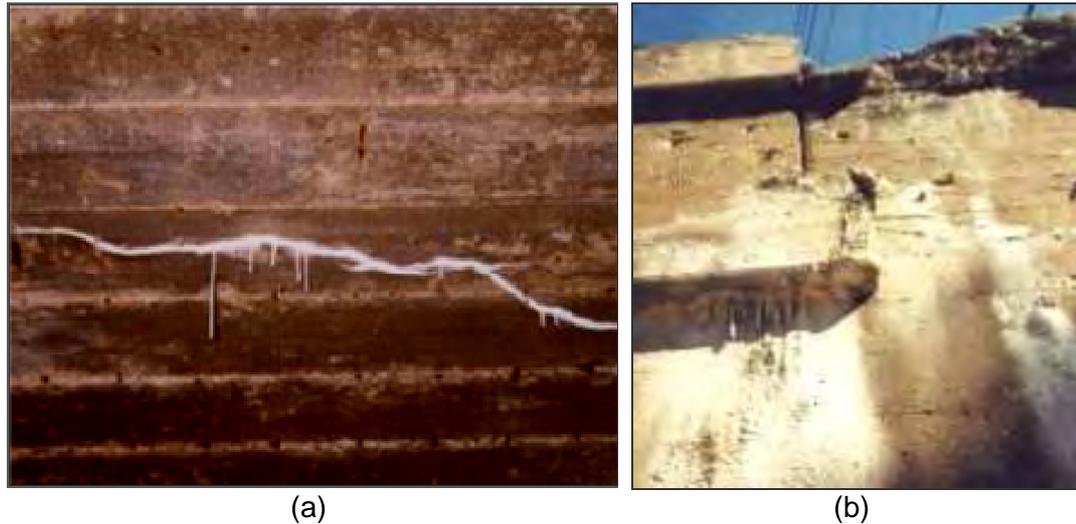
**Figura 1.17:** Depósitos de carbonato e formação de estalactites. a) Reservatório de Santa Efigênia - Curitiba/PR, b) Barragem dos Estados Unidos.

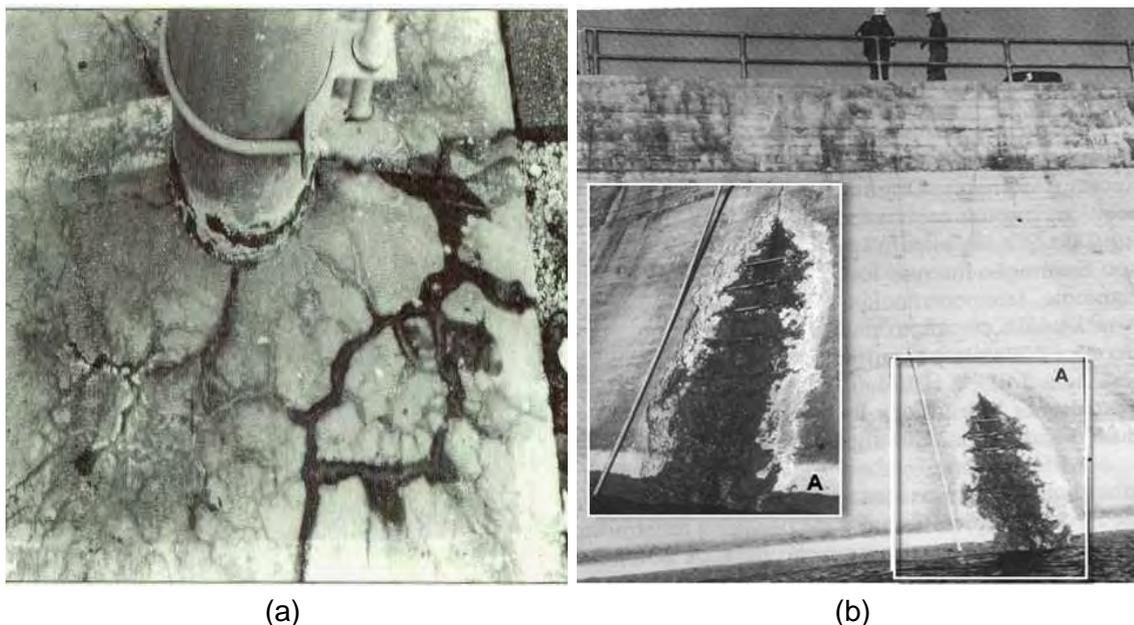
**Figura 1.18:** Reação com sulfatos. a) Fissuração na base de concreto da torre de rede elétrica, b) Degradação do concreto da Barragem Fort Peck (Montana), 1971 pela formação de gipsita – identificada por DRX.

Na Figura 1.18 apresentam-se fissuras e alterações da rigidez de concretos atacados por sulfatos:

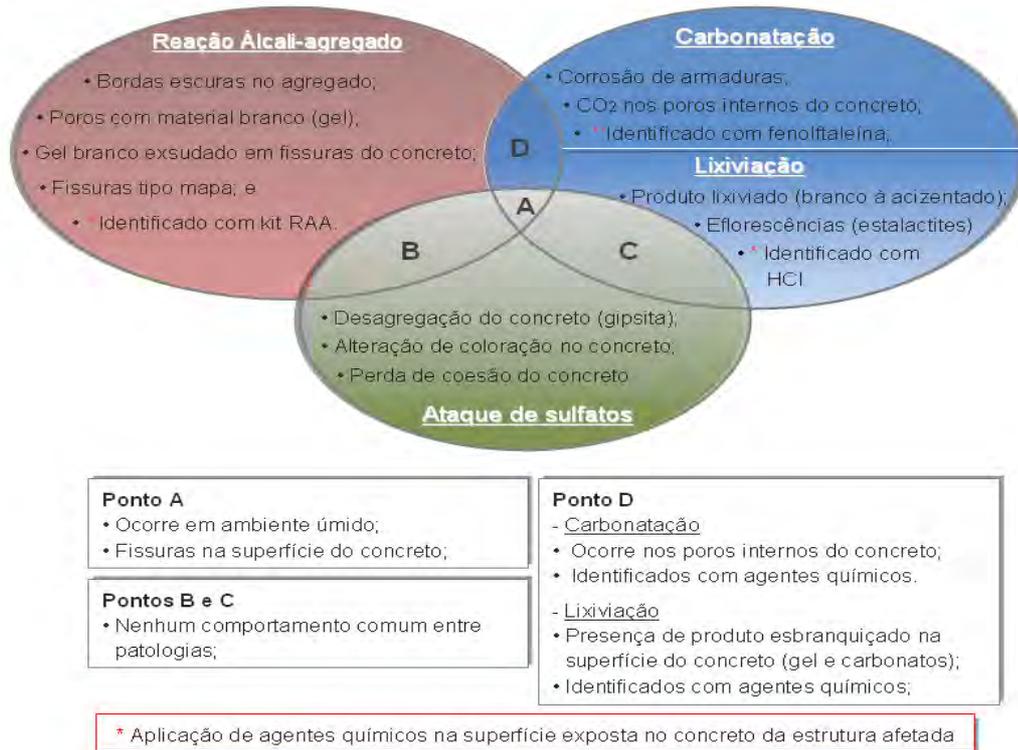
**Figura 1.19:** Sintomatologia das reações

Na Figura 1.19 são apresentados sintomas individuais e comuns entre as patologias:

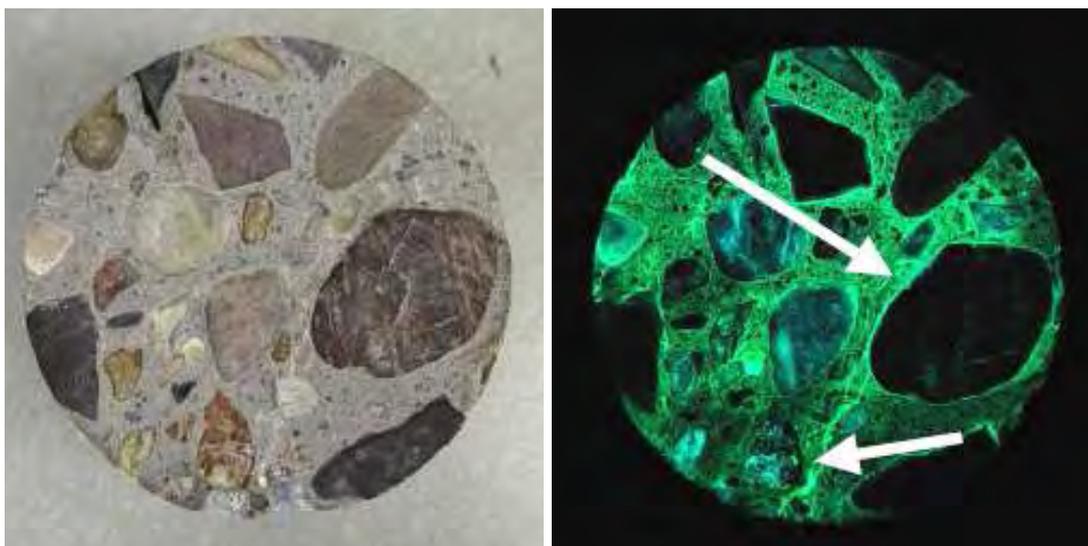
**Figura 2.1:** Amostra submetida ao tratamento com acetato de uranila

Na prática, o método utiliza o acetato de uranila [ $\text{UO}_2(\text{C}_2\text{H}_3\text{O}_2)_2$ ] na superfície do concreto afetado, que adsorve a uranila para troca negativa com o xerogel. A visualização nas regiões do concreto afetadas pela RAA sob a luz ultravioleta é apresentada na Figura 2.1.

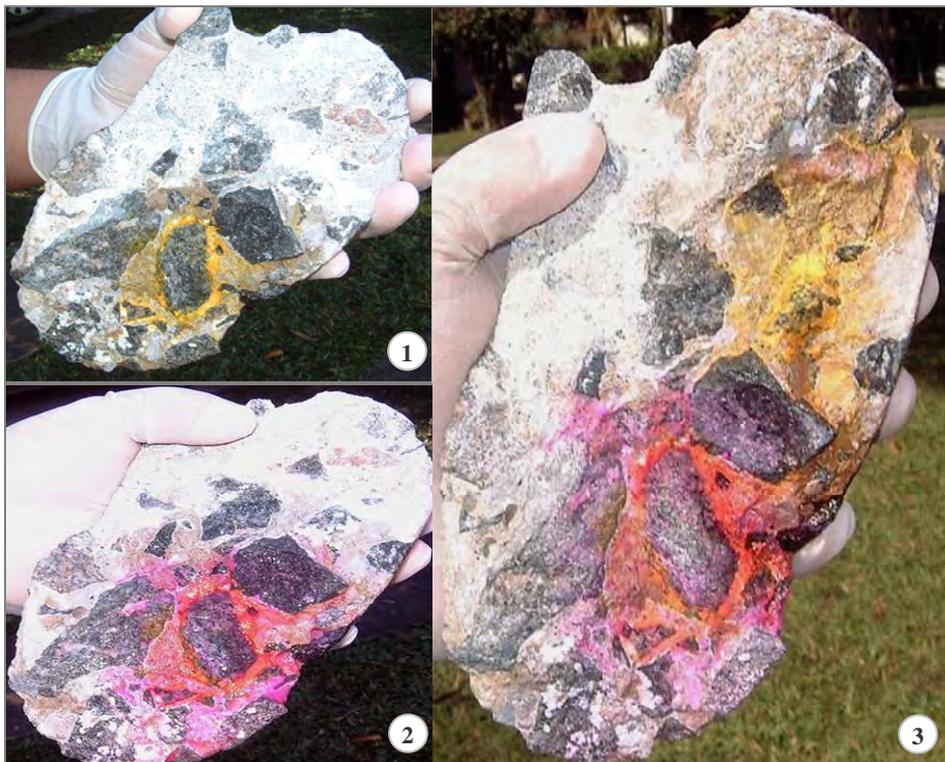
**Figura 2.3:** Teste colorimétrico em concreto afetado pela RAA, seqüência de impregnação: 1) Solução Na-cobaltonitrito, 2) Solução rodamina B base e 3) Constatação da RAA

Uma das técnicas de identificação rápida da reação álcali-silica é conhecida como método da mancha, colorimétrico ou geoquímico, comumente empregado em ensaios de campo ou laboratoriais, uma vez que possibilita uma constatação visual da reação.

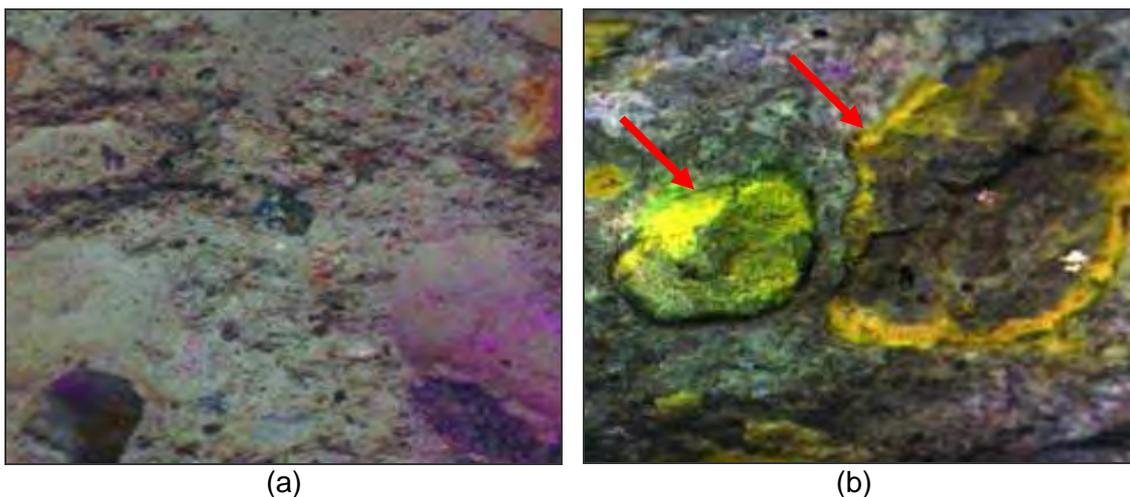
**Figura 2.5:** Coloração cobaltonitrito de sódio no concreto afetado pela RAA.  
a) Argamassa e b) Bordas de reação no agregado

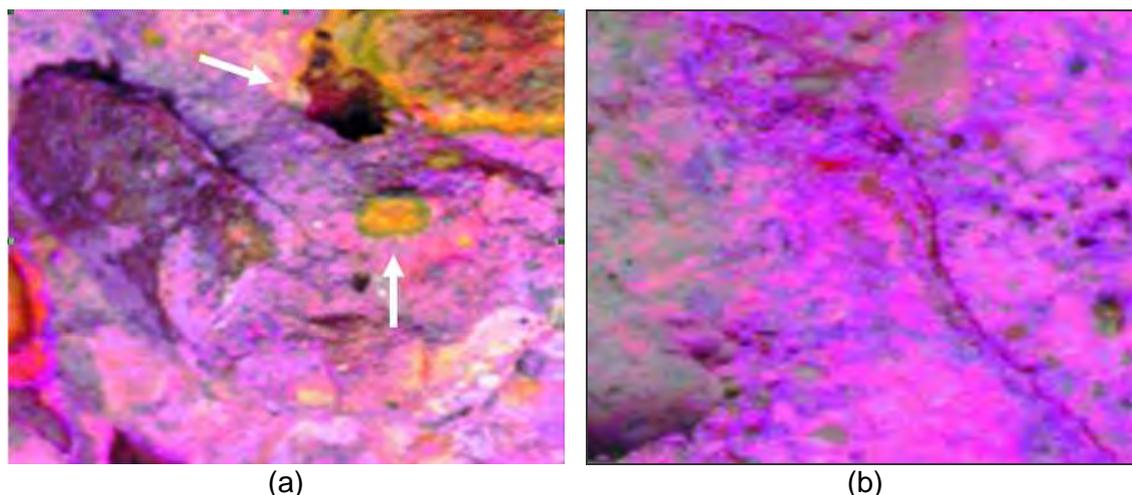
**Figura 2.6:** Coloração rósea da rodamina B base no concreto afetado pela RAA  
a) Distinção de regiões com reação, b) Coloração em regiões não afetadas pela reação.

O aspecto visual obtido com este reagente gera um alto contraste na amostra já impregnada com o reagente 1, possibilitando uma melhor avaliação visual das regiões de interesse, anteriormente identificadas (Figura 2.6a). Outras regiões que possuem  $\text{Ca}^+$  também podem ser identificadas com a cor rosa, conforme observado na Figura 2.6b.

Estes autores ainda afirmaram que todos os compostos rodaminícos impregnam regiões do concreto não afetados pela reação (Figura 2.6b), sendo que em alguns casos o concreto pode não conter a reação, porém apresentaria alguns sinais de deterioração suscetíveis aos compostos rodaminícos. Nestes casos, a coloração estaria associada com regiões de carbonatação, zonas generalizadas da pasta degradada e regiões semipermeáveis.

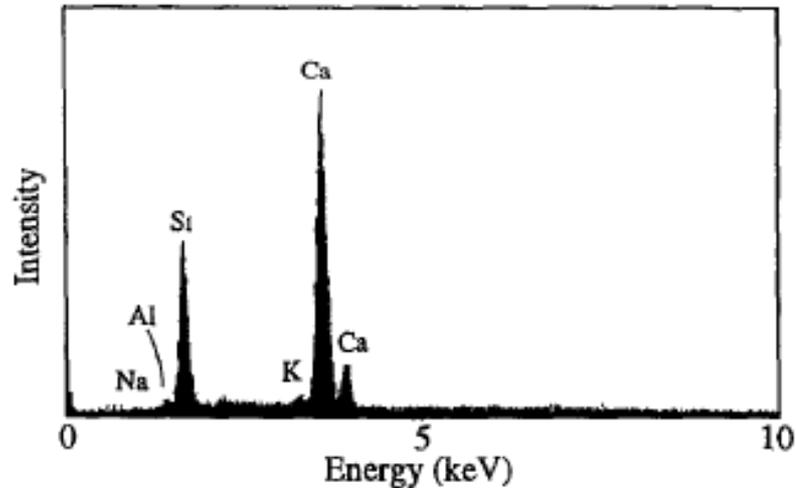
**Figura 2.7:** Análise por EDS do gel impregnado com rodamina B base

Estudos realizados por Guthrie e Carey (1999) permitiram verificar a presença do Reagente 2 em amostras de concreto afetadas pela RAA, identificando em regiões impregnadas teores de cálcio e sílica preponderantes e menores porções de potássio e sódio (Figura 2.7).

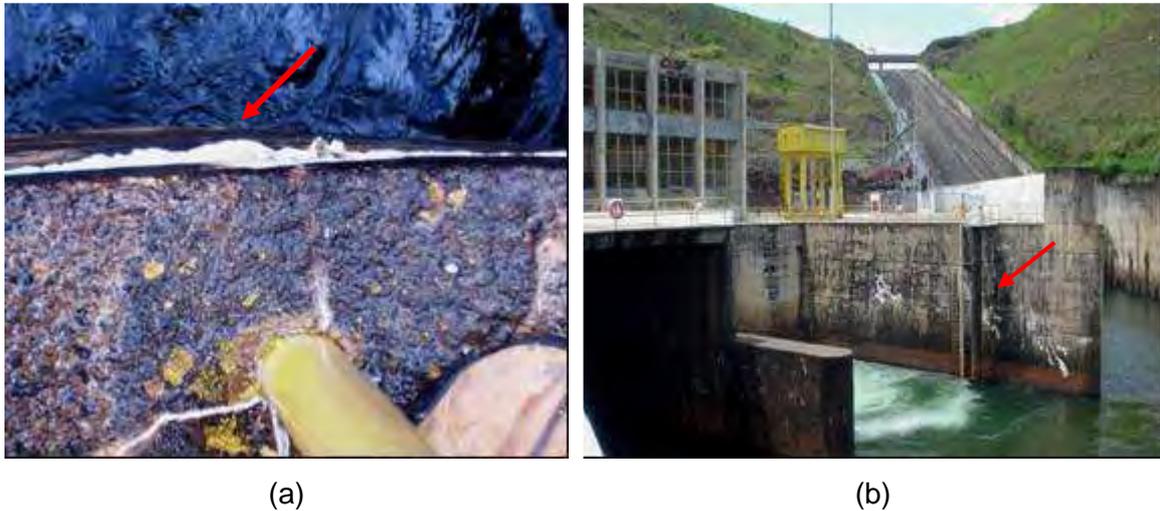
**Figura 3.2:** UHE Jaguari - SP. a) Material branco na superfície do concreto, b) Local de coleta do material – saída da Tomada D`Água.

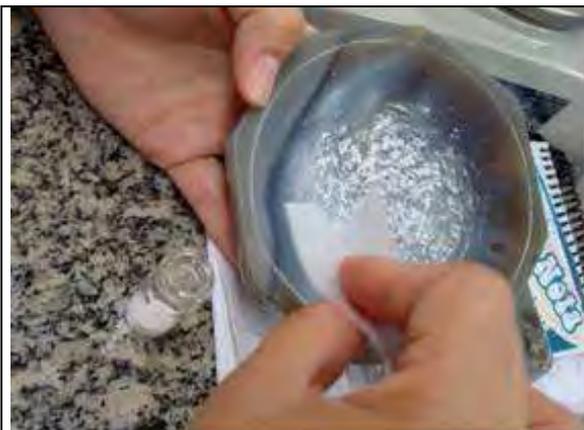
**Figura 3.8:** Preparo inicial da amostra em almofariz de ágata.

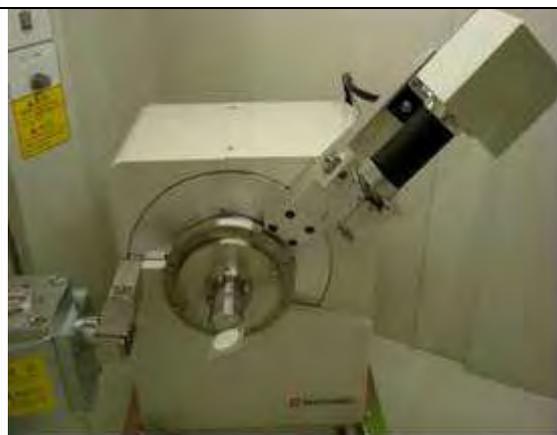
**Figura 3.11:** Ensaio em andamento – detalhe do equipamento de difração.

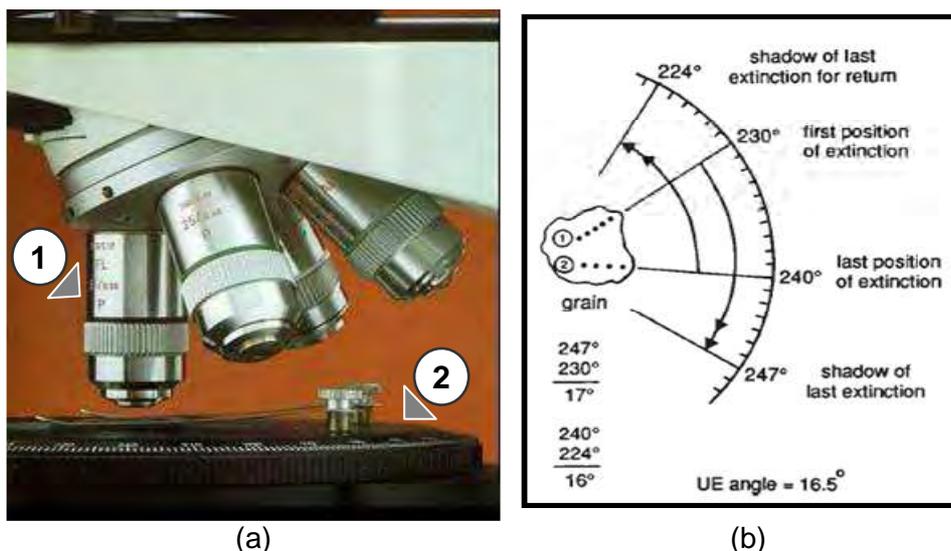
**Figura 3.12:** Análise petrográfica. a) Detalhe do microscópio petrográfico – objetivas (1) e mesa giratória (2); b) Determinação do ângulo de extinção ondulante (undulatory extinction - UE) na mesa giratória (MANTUANI, 1981 apud POOLE, 1992, p. 12).

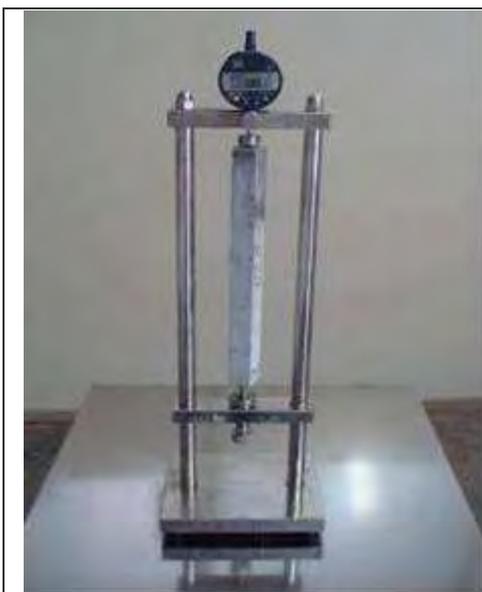
**Figura 3.13:** Equipamento de leitura de expansões.

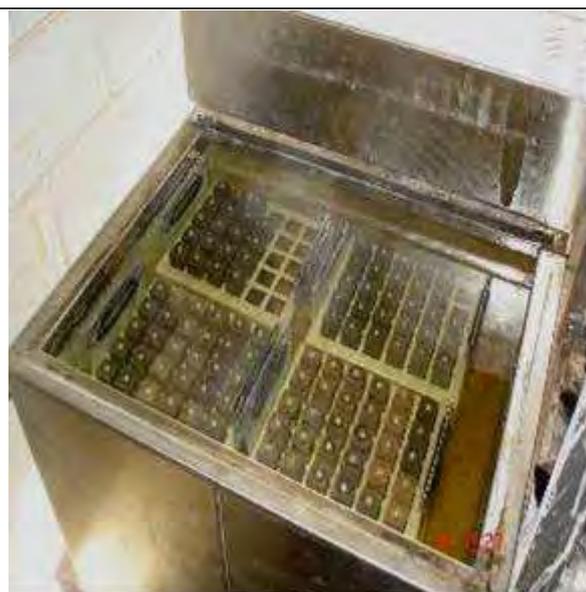
**Figura 3.14:** Banho térmico NaOH 1N controlado à  $80^{\circ}\text{C}$ .

Após  $24 \pm 2$ h de cura nos moldes, efetuou-se o acondicionamento das barras em recipiente com água destilada, mantendo-se na temperatura de  $80^{\circ}\text{C}$  durante  $24 \pm 2$ h. Seqüencialmente, realizou-se a primeira medição das barras (Figura 3.16), sendo as mesmas posteriormente transferidas para um banho térmico de NaOH 1N a  $80^{\circ}\text{C}$ .

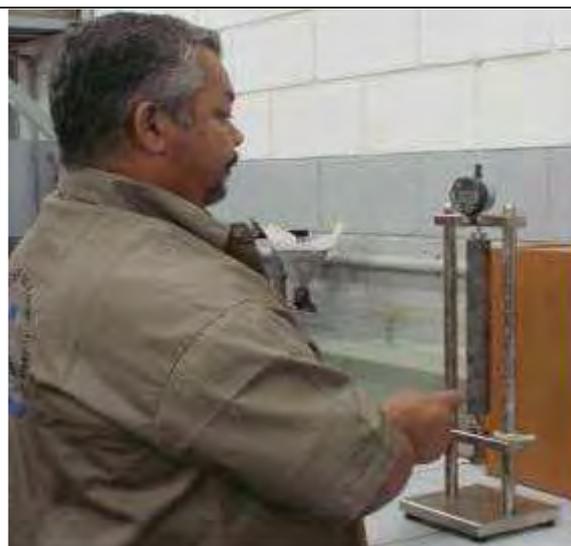
**Figura 3.16:** Leituras de expansão

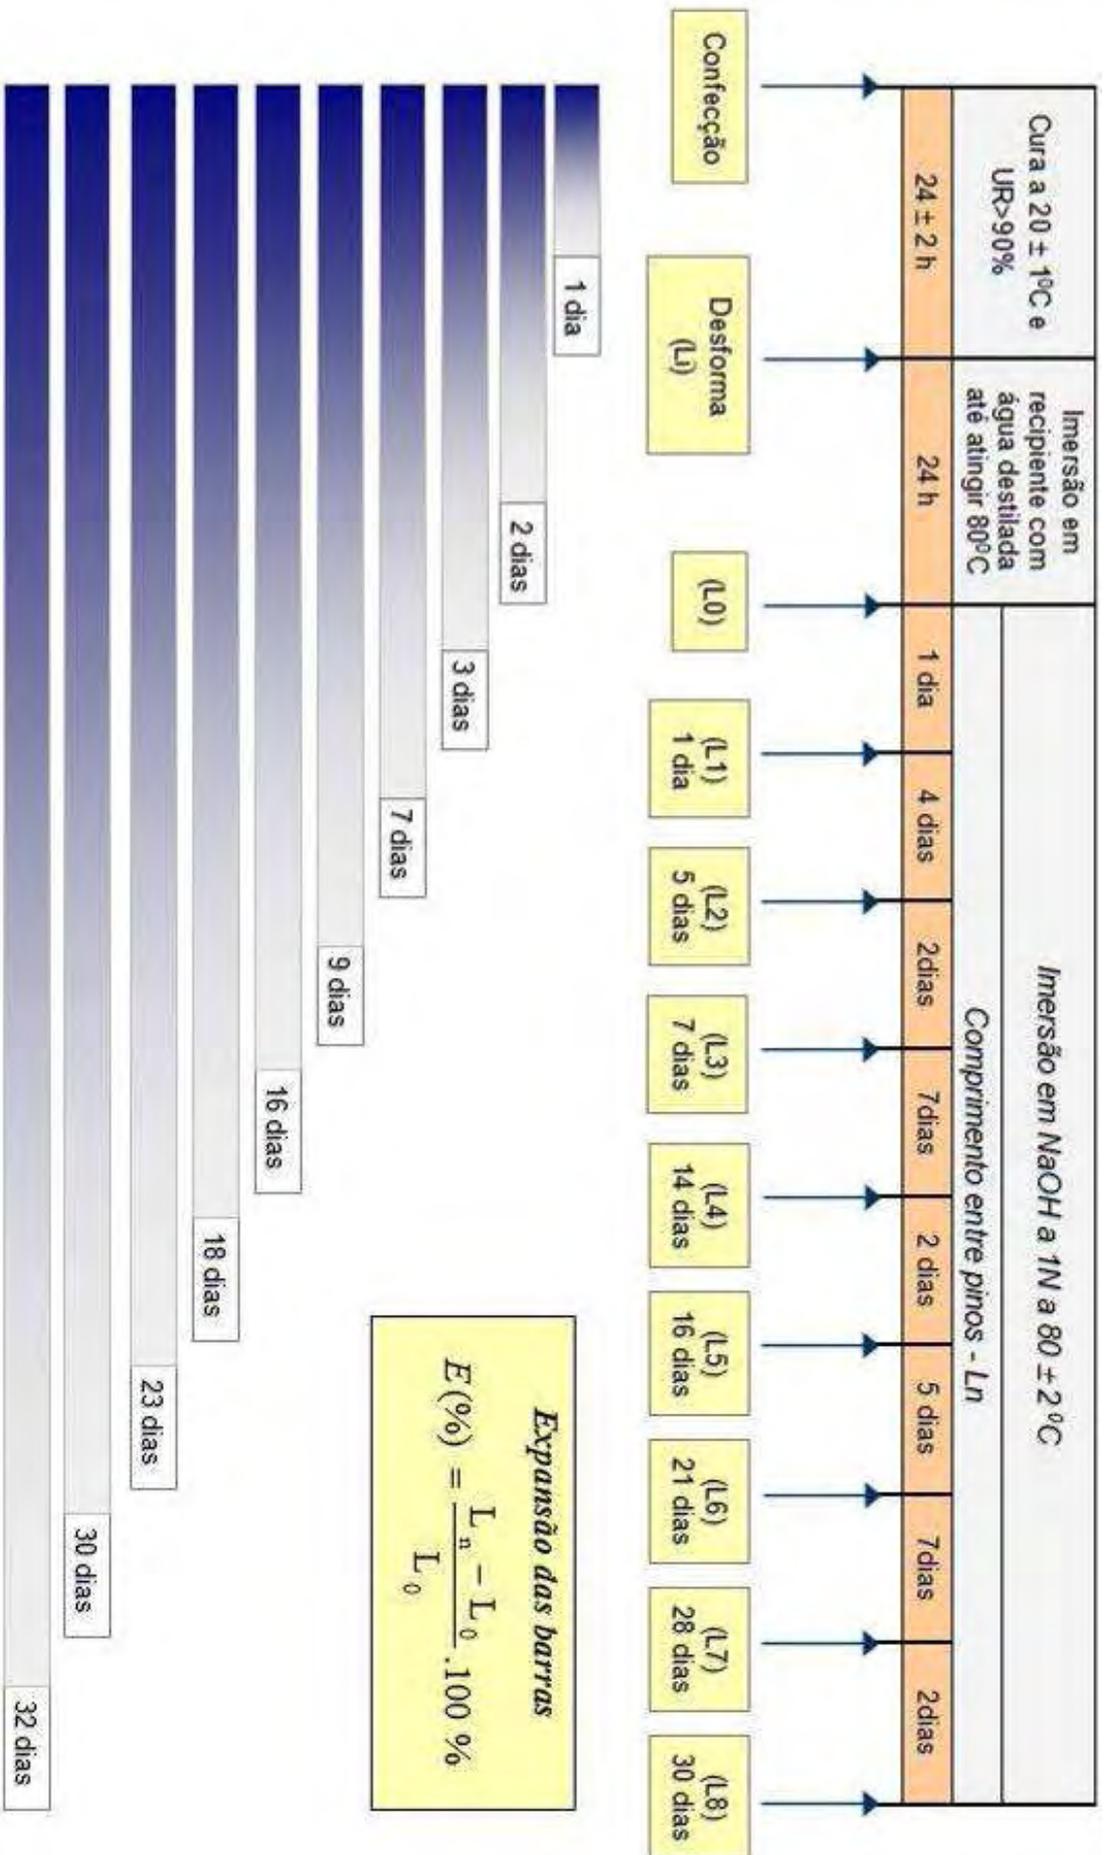
Figura 3.17: Ensaio de reatividade em barras de argamassa – NBR 15577-4  
 Fonte: Rilem (2008). Adaptado.

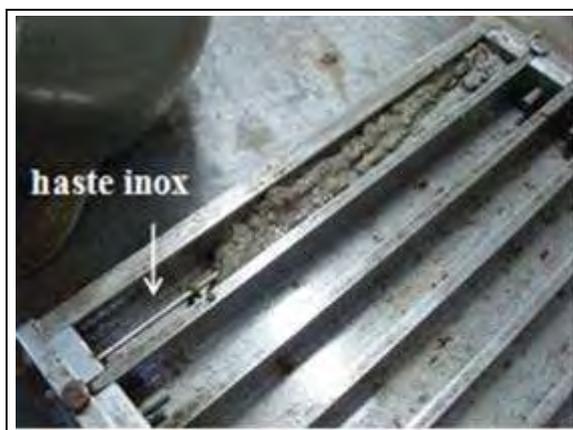
**Figura 3.18:** Detalhe da moldagem – fôrma com haste guia de inox

Para os agregados G3, B1 e S1 foi moldada uma barra adicional segmentada em 5 partes e cujas análises objetivaram avaliar o desenvolvimento dos produtos da reação (xerogel) em zonas de interface pasta/agregado e poros das barras de argamassa, ao longo do período de leitura.

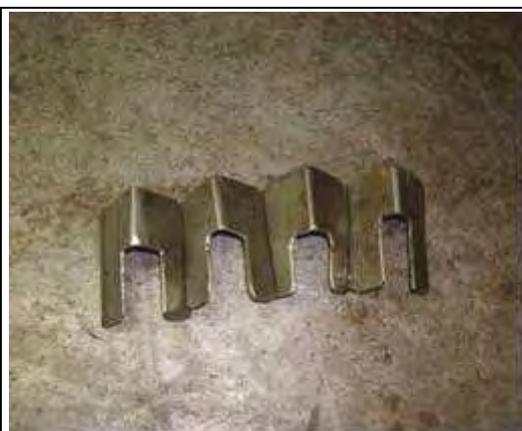
**Figura 3.19:** Separadores utilizados para segmentar as barras

A barra adicional passou pela mesma condição de ensaio das demais barras, sendo cada segmento retirado do banho em idades estabelecidas pelo comportamento expansivo do ensaio.

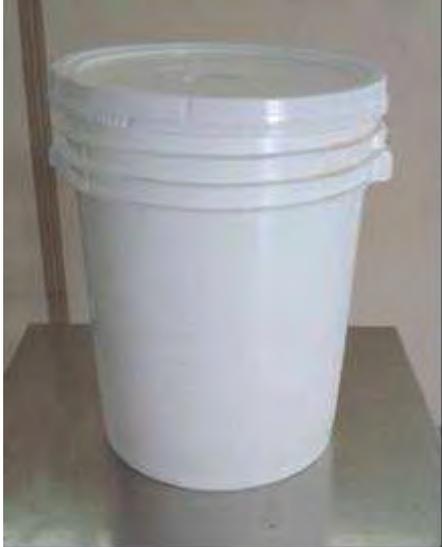
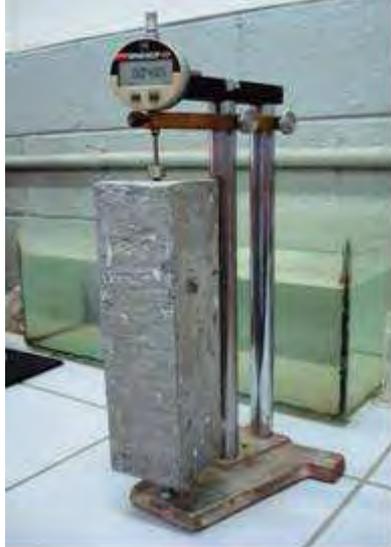
<p><b>Figura 3.20:</b> Recipiente utilizado no ensaio NBR 15577-6</p>	<p><b>Figura 3.21:</b> Equipamento de leitura de expansões.</p>

Após a cura por  $23,5 \pm 0,5 \text{ h}$  foi efetuada a remoção dos moldes e a leitura inicial do comprimento das barras, sendo cada jogo de três barras posteriormente inserido em recipientes hermeticamente selados (Figura 3.20), tendo no mesmo uma lâmina de água de fundo ( $20 \pm 5 \text{ mm}$ ).

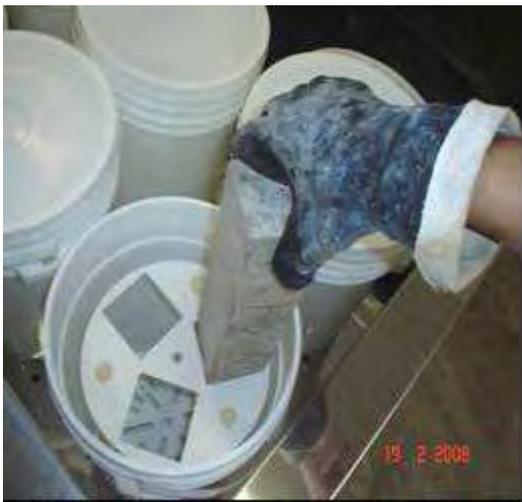
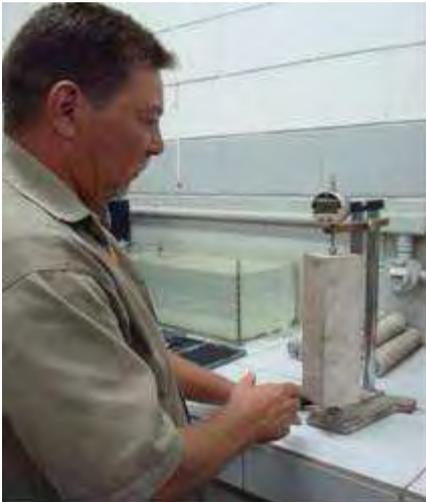
<p><b>Figura 3.22:</b> Instante de colocação da barra no banho térmico a 38 °C</p>	<p><b>Figura 3.23:</b> Leituras de expansão</p>

Na idade de leitura os recipientes foram retirados das estufas e colocados em ambiente com temperatura controlada de  $23 \pm 2 \text{ }^\circ\text{C}$ , por um período de  $18 \pm 2 \text{ h}$ .

Assim, foram realizadas as leituras de expansão e as pesagens dos prismas de concreto, sendo posteriormente recolocados nas estufas.

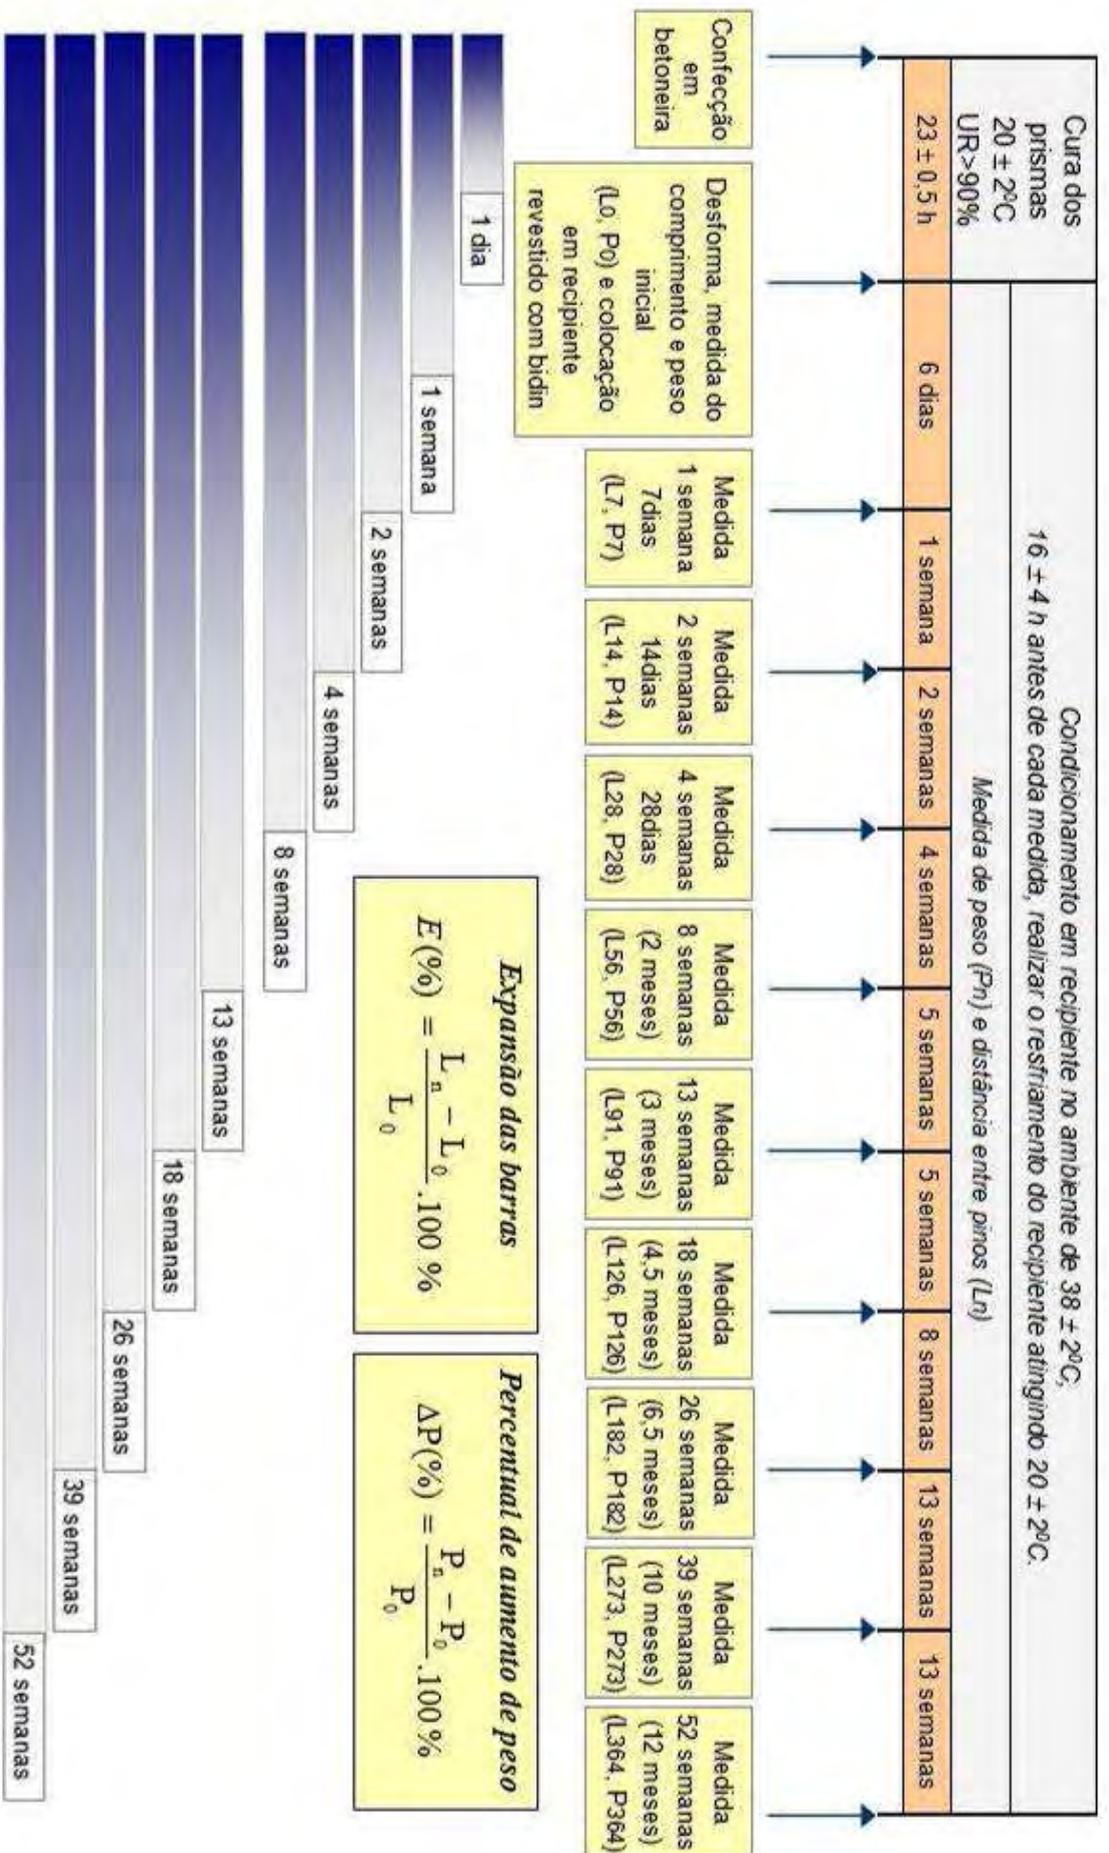
**Figura 3.24:** Ensaio de reatividade em prisms de concreto ( $38 \pm 2^\circ\text{C}$ ) – NBR 15577-6  
**Fonte:** Rilem (2008). Adaptado.

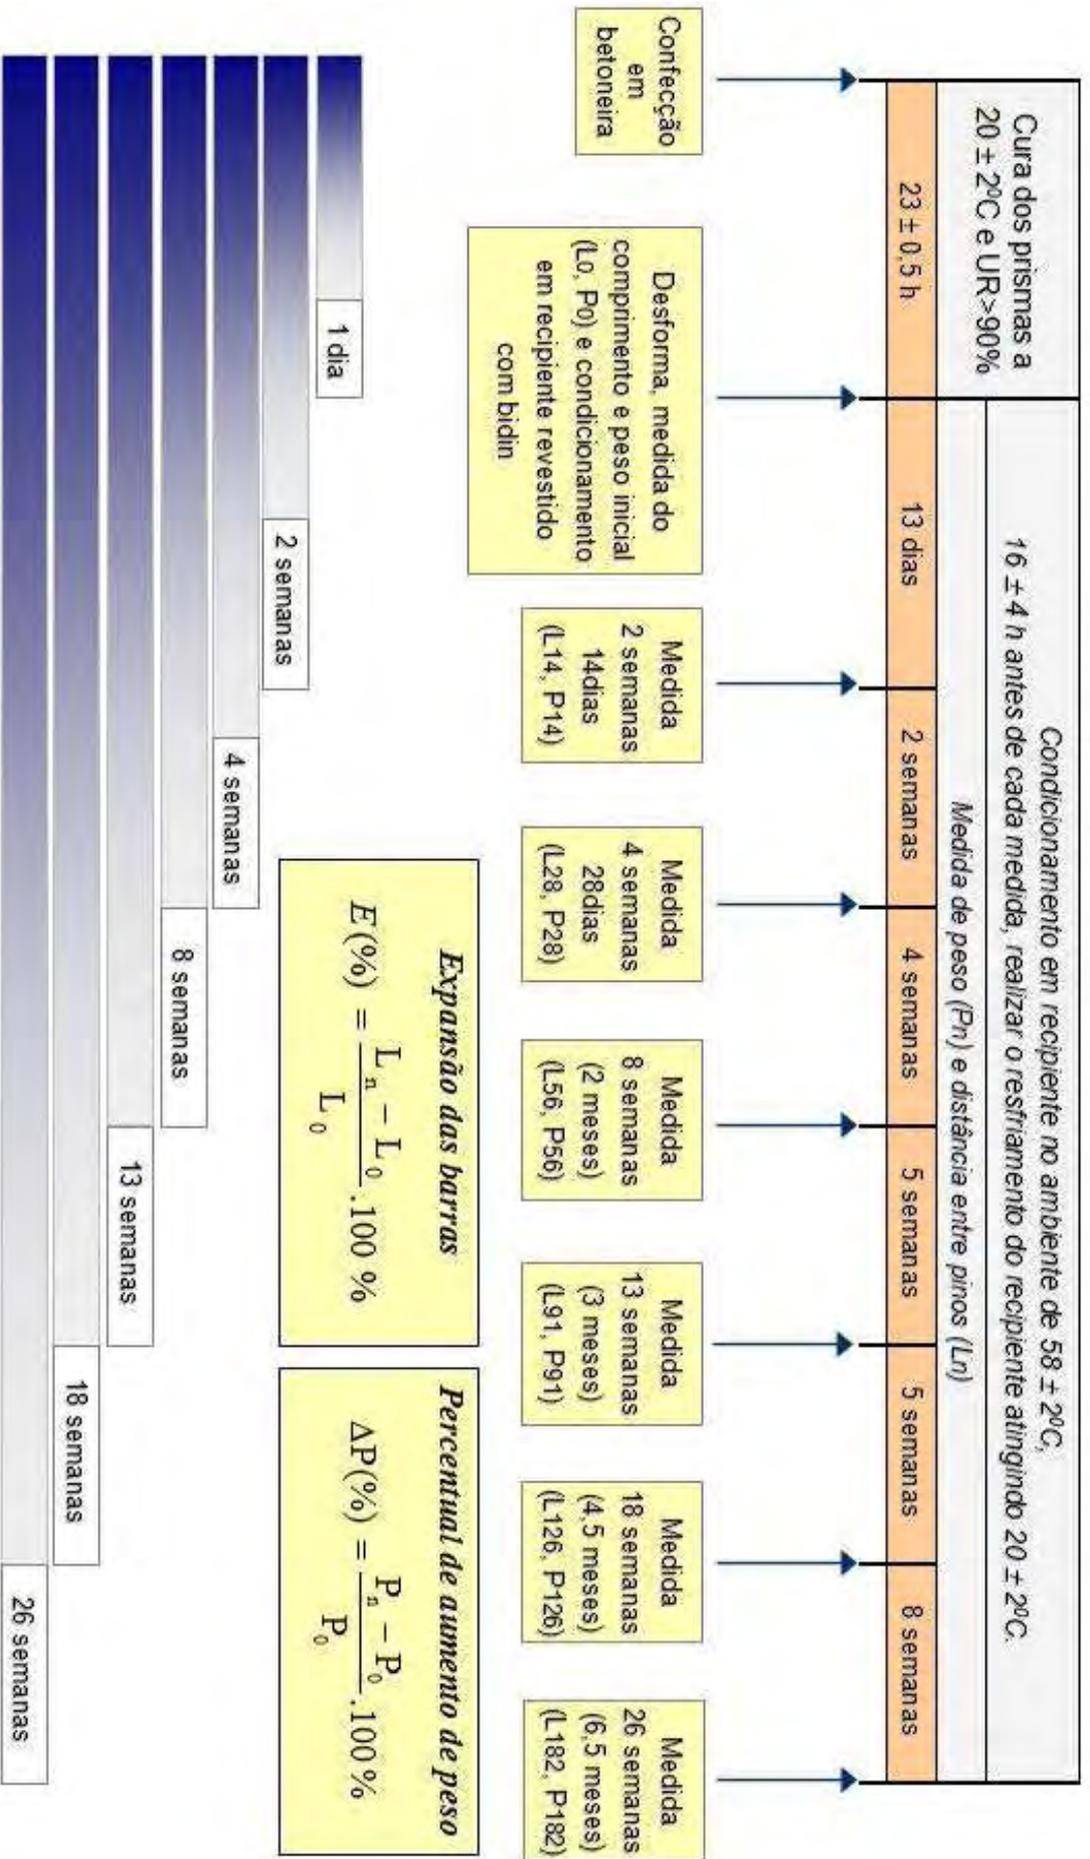
**Figura 3.25:** Ensaio de reatividade em prismas de concreto ( $58 \pm 2^\circ\text{C}$ ) – estabelecido

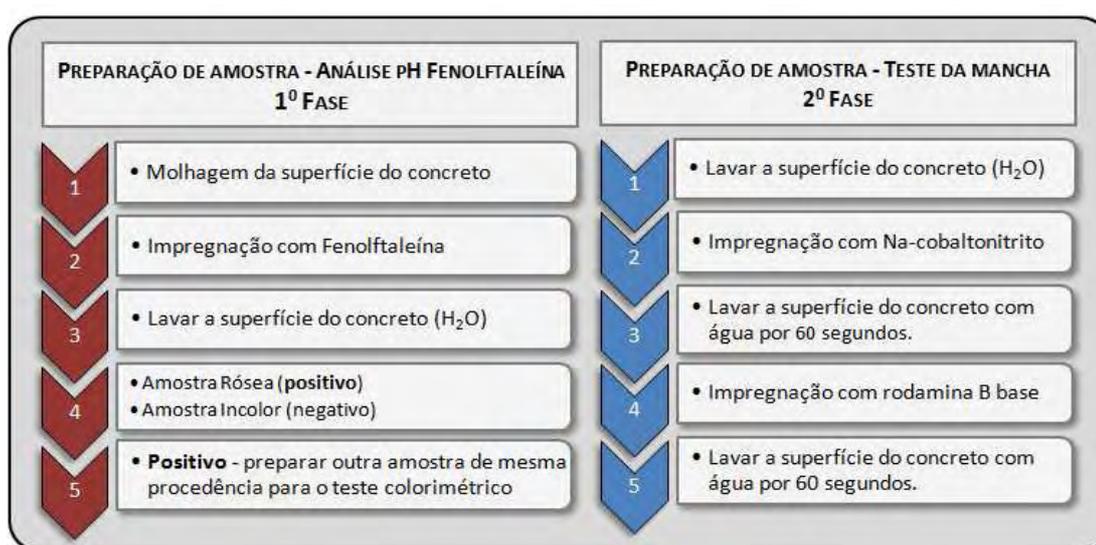
Figura 3.26: Seqüência de aplicação do kit colorimétrico.

A seqüência de impregnação que foi adotada para os reagentes de forma a melhor diagnosticar a reação, sendo apresentada na Figura 3.26:

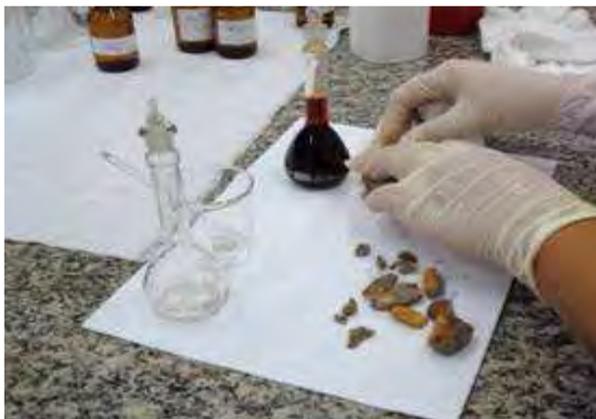
**Figura 3.27:** Aplicação do Kit Colorimétrico – LCEC

Os testemunhos de concreto, barras de argamassa e prismas de concreto foram impregnados com ambos os reagentes do Kit, sendo posteriormente observadas as regiões de interesse (bordas de reação e poros preenchidos).

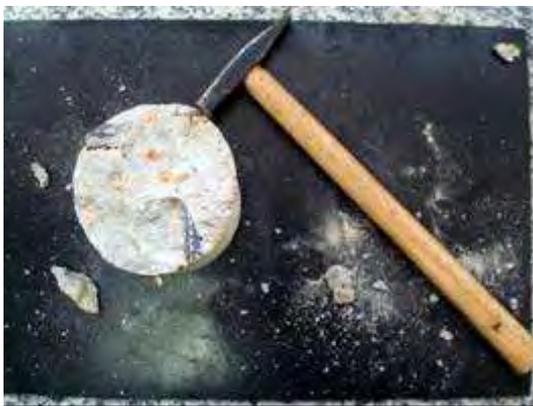
**Figura 3.30:** Preparo das amostras por fratura

As amostras analisadas, compostas por testemunhos de concreto e amostras aceleradas (barras de argamassa e prismas de concreto), foram preparadas por meio de fratura com martelo (Figura 3.30) apresentando dimensão máxima 0,9x0,9cm. O uso de amostras do tipo fraturadas possibilitou a análise das reais características presentes no concreto deteriorado, sendo investigadas regiões afetadas pela RAA.

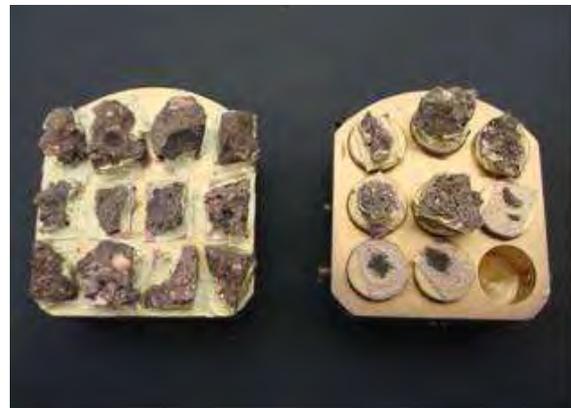
**Figura 3.31:** Amostras recobertas com ouro no porta-amostra para análise no MEV e EDS

Na seqüência, as amostras foram colocadas no porta-amostra (Figura 3.31), sendo recobertas com uma fina camada de ouro em sua superfície de fratura na metalizadora Denton Vacuum Desk III, seguindo para as análises microestruturais no MEV e EDS.
