**“Investigação da Reação Álcali-Agregado (RAA) em Testemunhos de  
Concreto e Agregados Constituintes”**

Dissertação apresentada à Faculdade de  
Engenharia - UNESP – Campus de Ilha Solteira,  
para obtenção do título de Mestre em  
Engenharia Civil.

Área de Conhecimento: Estruturas

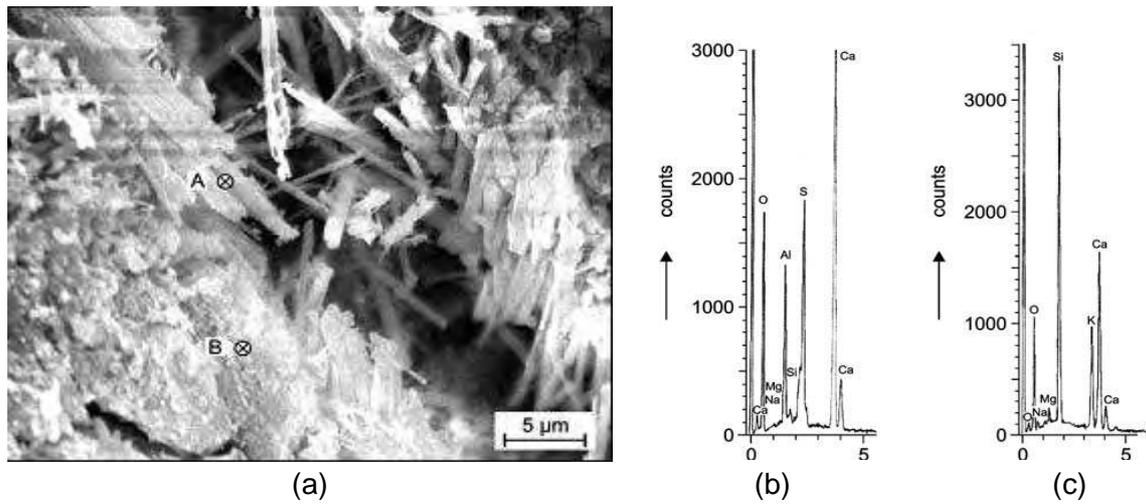
**Figura 3.32:** Análise dos produtos da RAA em barras de argamassa. (a) Análise no MEV, (b) EDS da etringita - ponto A e (c) EDS do xerogel da RAA – ponto B

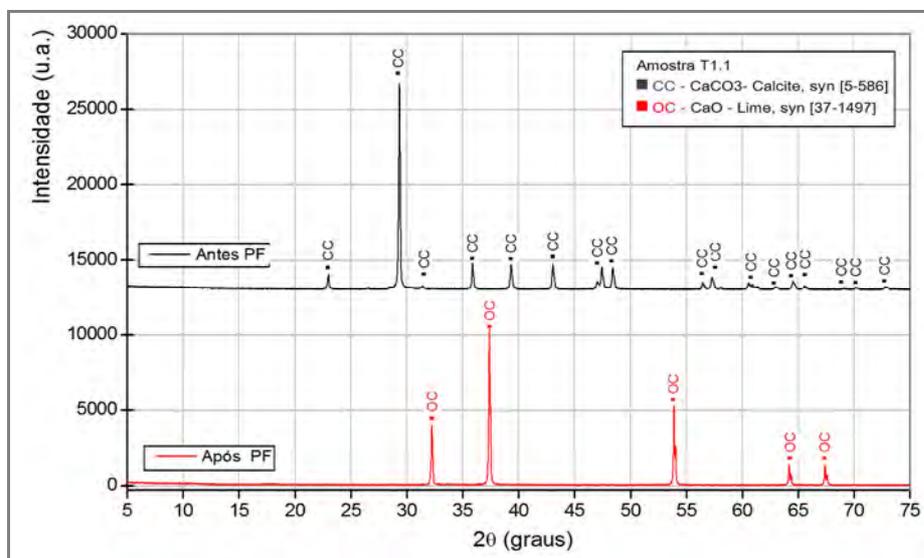
**Figura 4.1:** Difratograma da amostra T1.1 antes e após a perda ao fogo (PF).

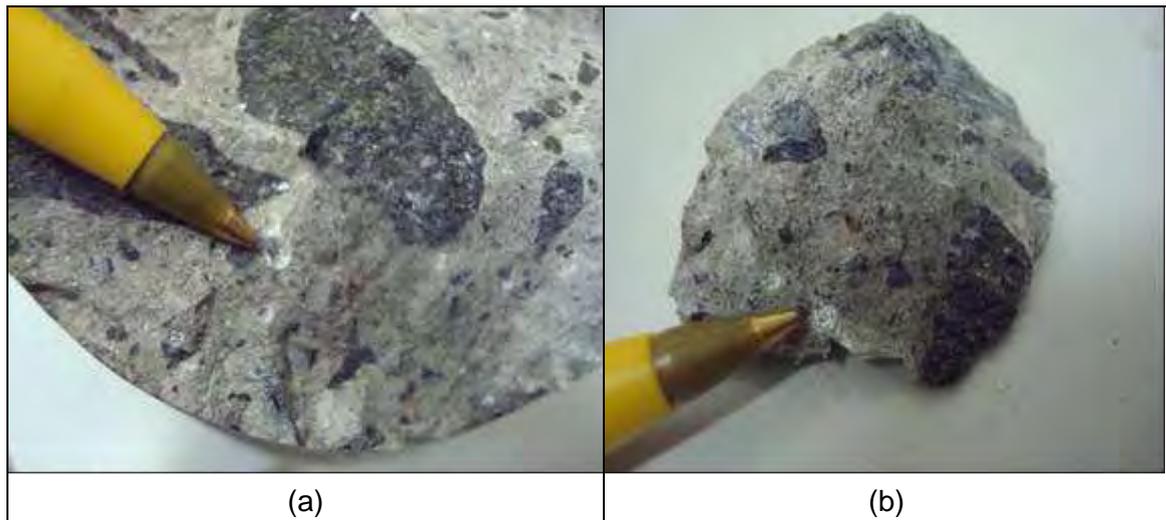
**Figura 4.7:** Inspeções visuais a olho nu no testemunho T2. a) e b) Presença de poros parcialmente preenchidos no concreto.

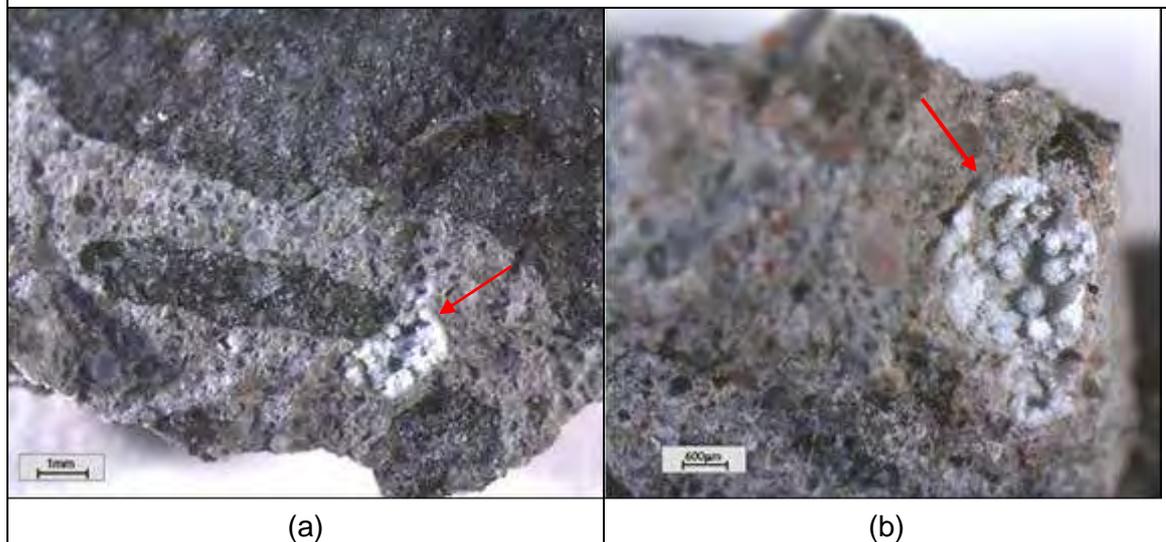
**Figura 4.8:** Inspeções visuais com microscópio estereoscópico no testemunho T2. a) Detalhe do poro parcialmente preenchido com xerogel da reação, b) Possível processo de formação do xerogel da RAA notado em muitos poros.

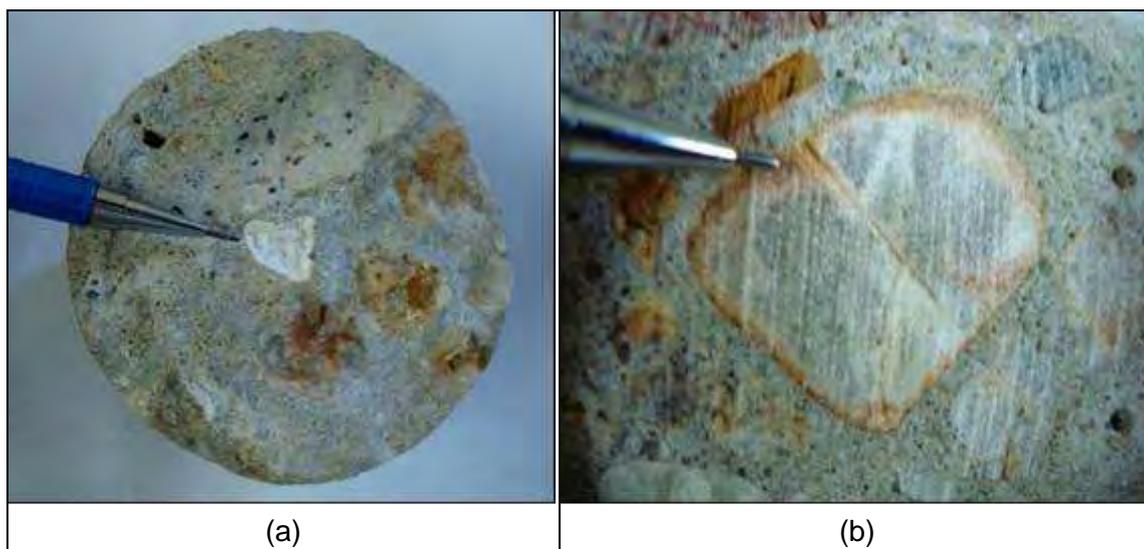
**Figura 4.9:** Inspeções visuais a olho nu no testemunho T3. a) Detalhe do macro poro preenchido com material esbranquiçado, b) Presença de bordas de reação no agregado.

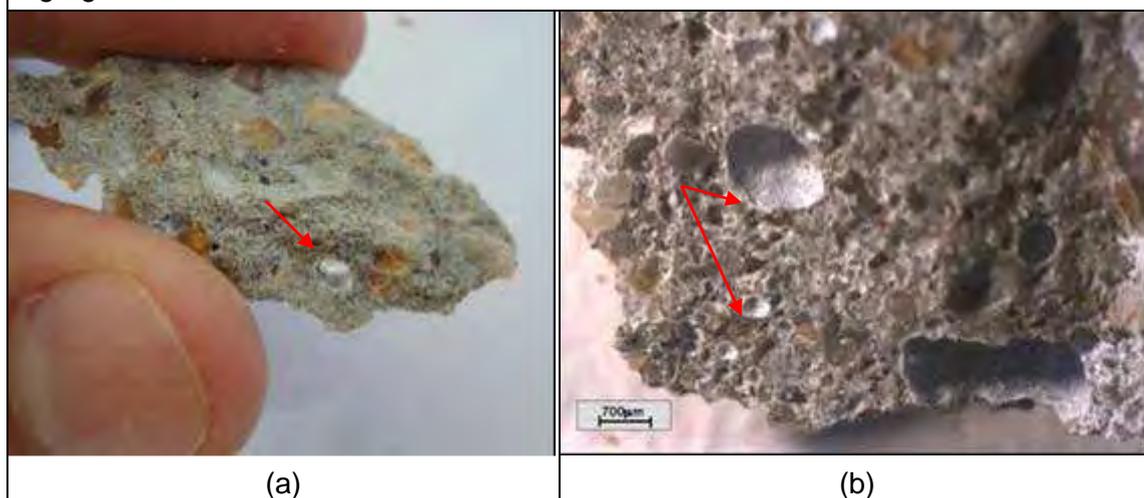
**Figura 4.10:** Inspeções visuais com microscópio estereoscópico no testemunho T3. a) Detalhe do poro preenchido com xerogel, b) Possível processo de formação do xerogel observado em muitos poros.

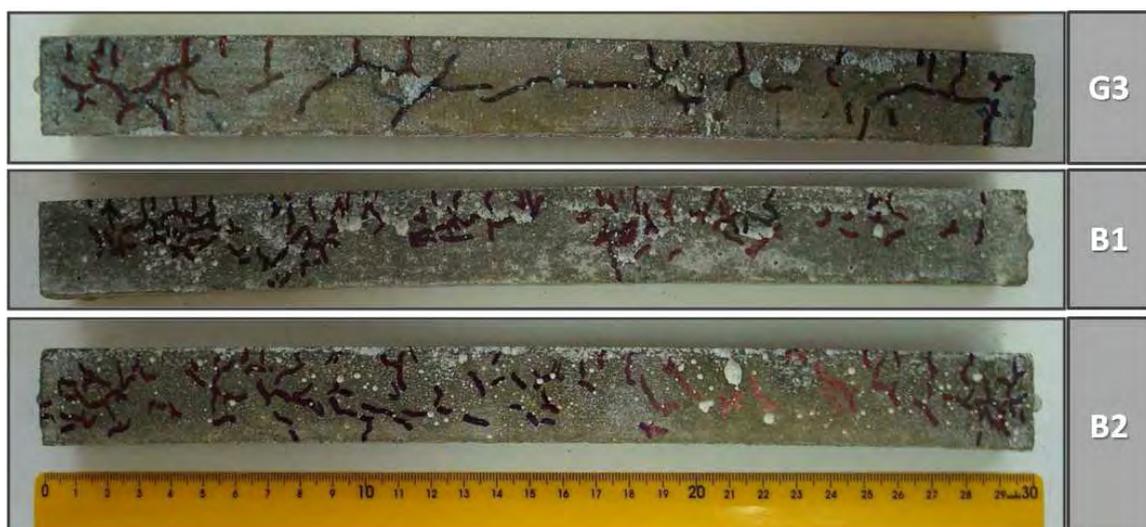
**Figura 4.17:** Mapeamento de fissuras e curvatura em G3, B1 e B2.

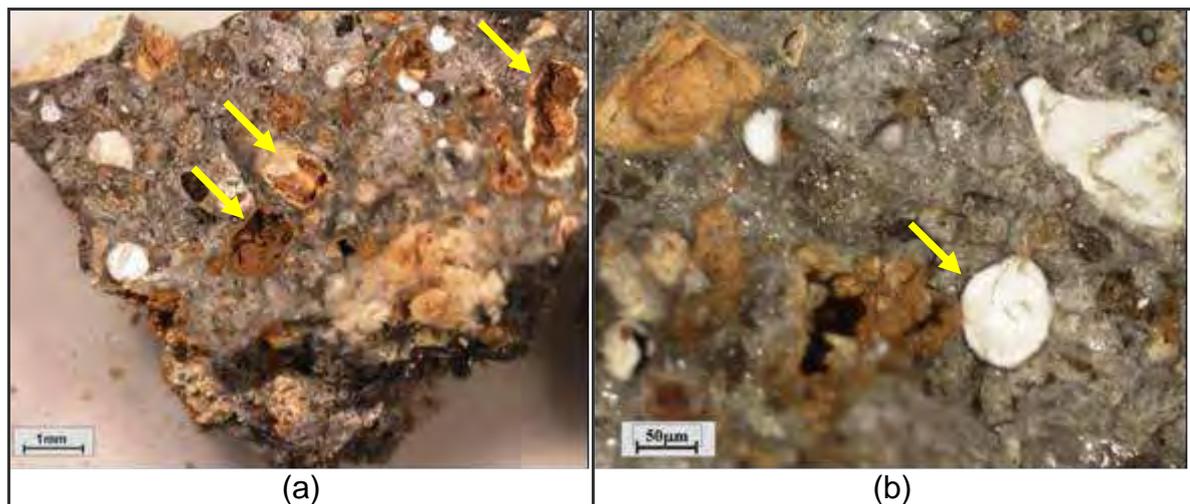
**Figura 4.18:** Análise microscópica da barra S1. a) Esfacelamento do agregado após 60 dias de ensaio e b) formação de um anel ao redor dos poros.

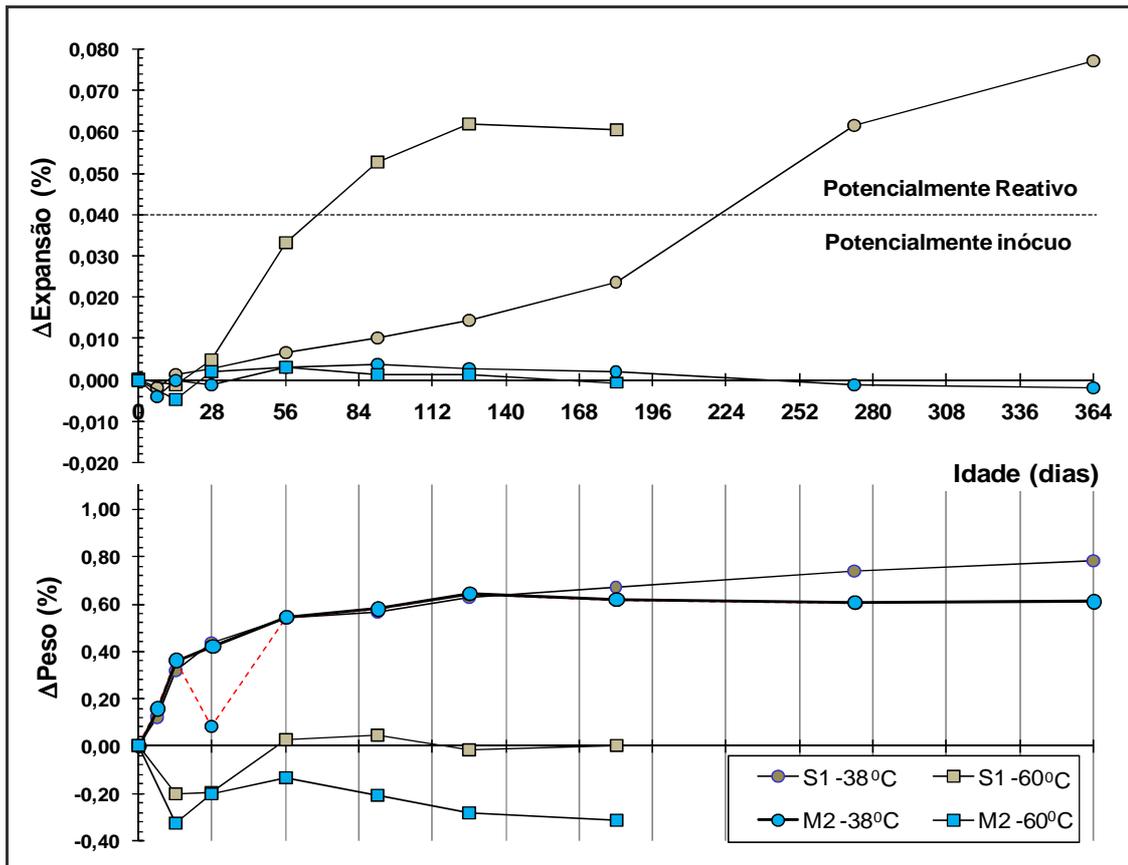
Figura 4.20: Expansões e pesos dos prismas do seixo S1 e areia M2 em T= 38°C e T= 58°C

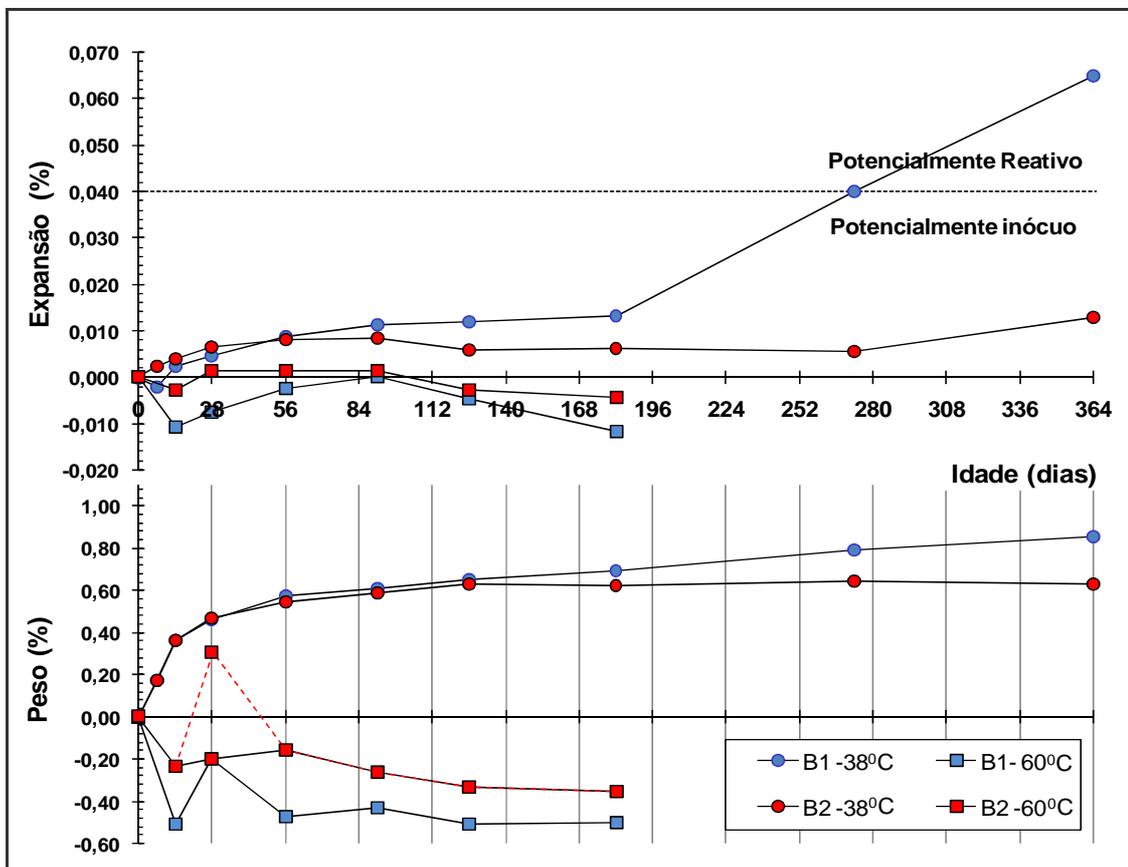
Figura 4.21: Expansões e pesos dos prismas dos basaltos B1 e B2 em T= 38°C e T= 58°C

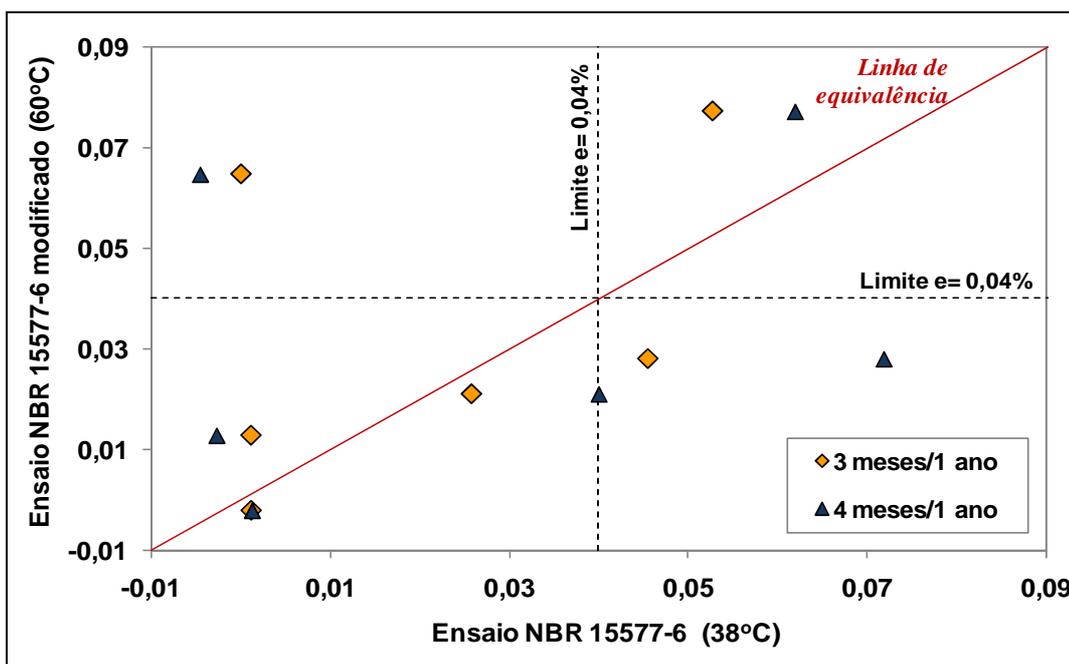
**Figura 4.22:** Comparativo das expansões (NBR 15577-6): 3 e 4 meses de expansão à 58<sup>o</sup>C vs 1 ano à 38<sup>o</sup>C.

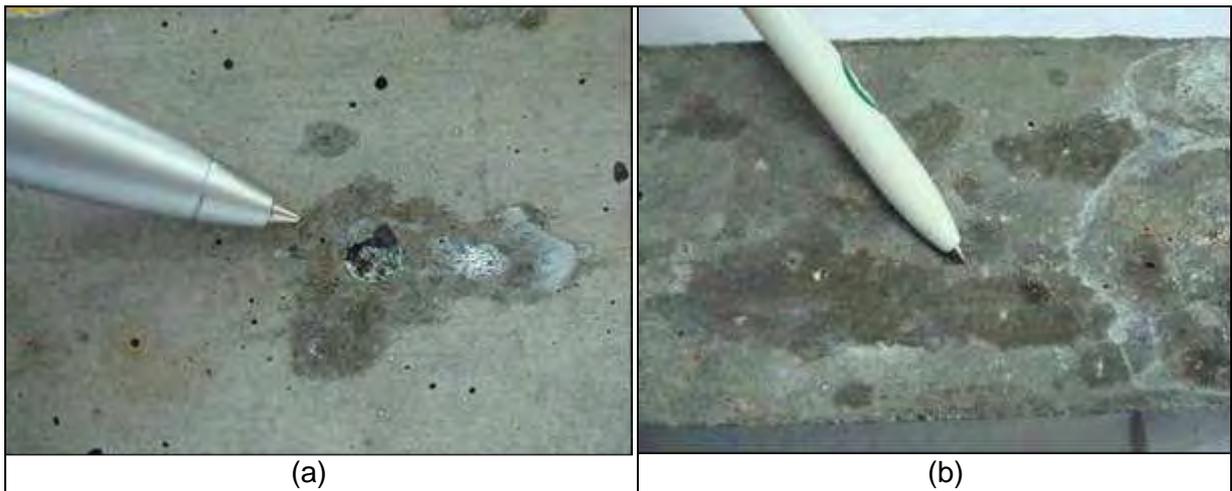
**Figura 4.23:** Erosão e eflorescência nos prismas de concreto. a) Amostra B1 – fenômeno pontual e b) Amostra G2 – fenômeno em toda barra com presença de fissuras

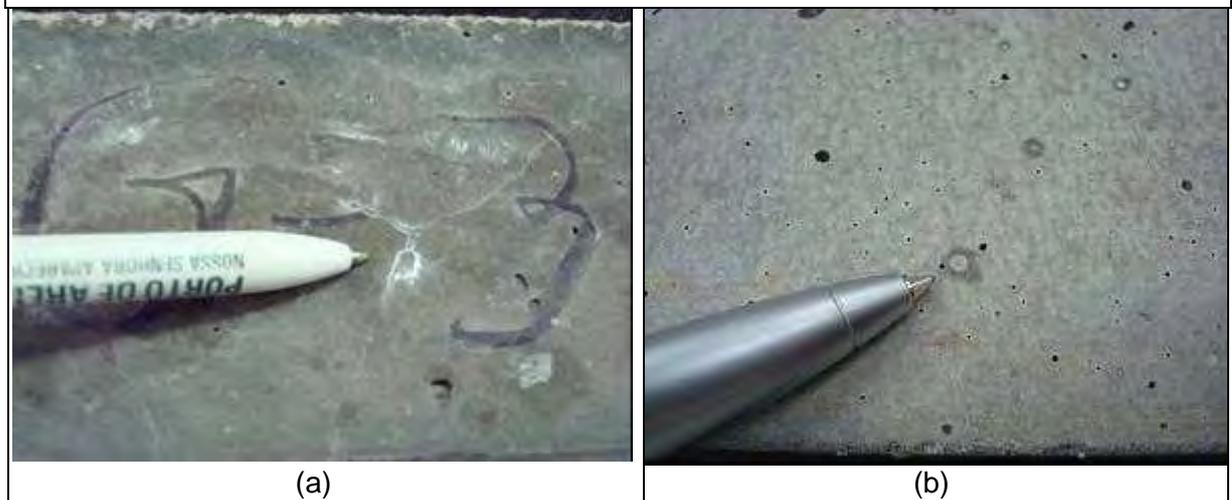
**Figura 4.24:** Ensaio acelerado em prismas de concreto. a) Fissuras contínuas na região central do concreto G3 e b) Poros com bordas escuras em M2.

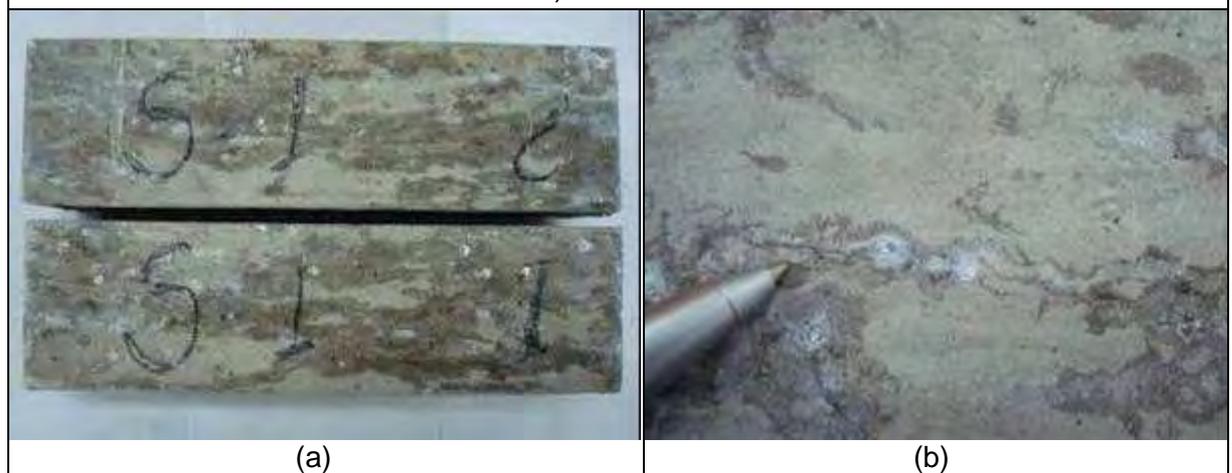
**Figura 4.25:** Prismas de concreto – amostra S1. a) Desgaste superficial e eflorescências na superfície do concreto, b) Fissuras contínuas nas regiões degradadas.

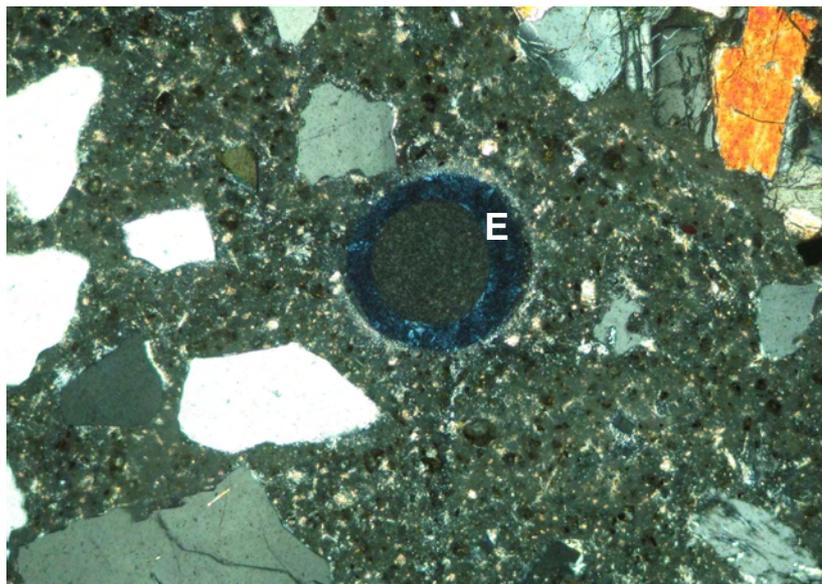
**Figura 4.26:** Aspecto do concreto no qual se observa poros esféricos na argamassa preenchidos com cristais de etringita (E). Ampliação 40x.

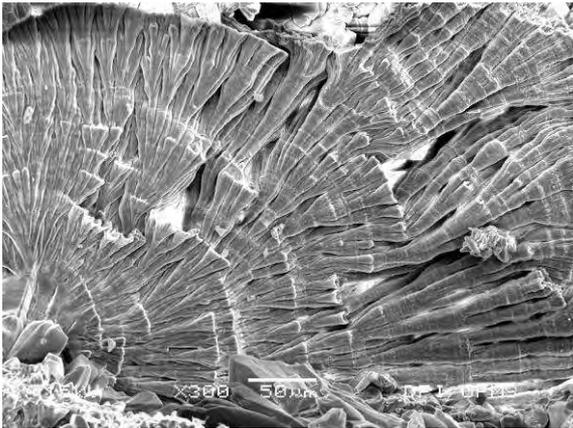
**Figura 4.27:** Micrografia da amostra T1.1-xerogel de carbonato de cálcio

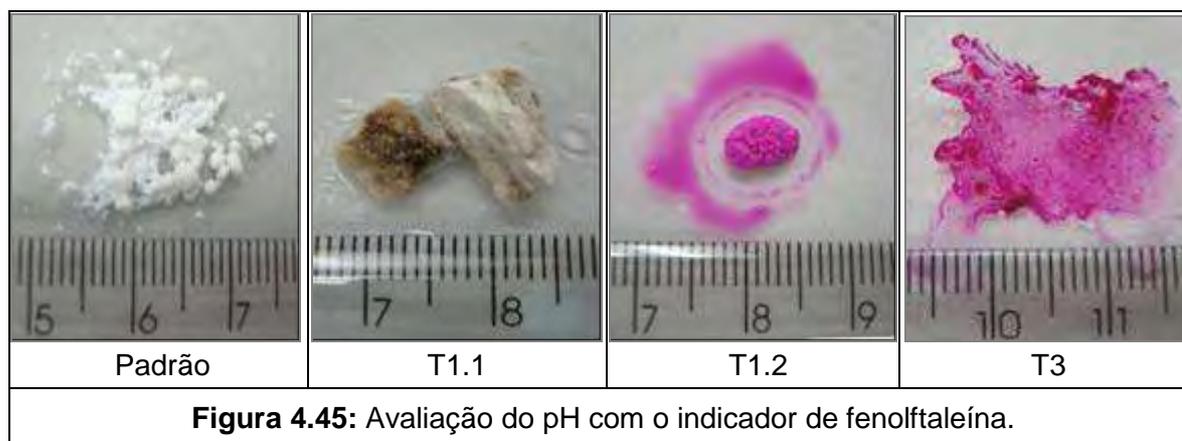
A aplicação do agente do indicador de pH e o HCl, apontaram um comportamento distinto entre xerogéis de origem carbonática e sílico-alcálica, provocando no primeiro uma elevada efervescência e indicação de acidez (incolor), ao passo que no segundo grupo ocorreu um comportamento inverso. O efeito de efervescência observado na amostra padrão e T1.1 (eflorescência) são decorrentes da liberação de CO<sub>2</sub> pela ação do HCl, característico de carbonatos, além disso, estes materiais apresentaram um pH básico, fato que possibilitou uma distinção dos xerogéis da RAA estudados.

O emprego dos reagentes de cobaltonitrito de sódio e da rodamina B base, identificaram apenas os xerogéis oriundos dos testemunhos constituídos por granito

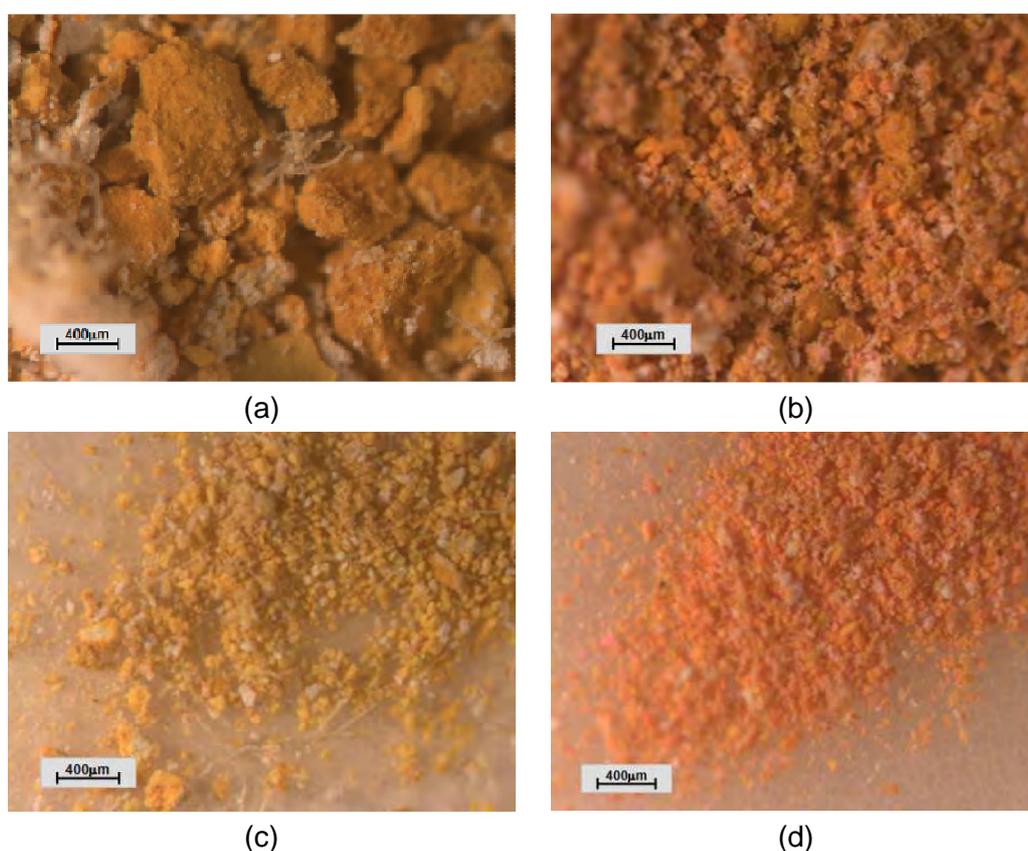
**Figura 4.46:** Análise microscópica dos xerogéis T1.2 e T3 submetidos à impregnações com os reagentes do kit colorimétrico. a) e c) T1.2 e T3 após o tratamento com Na-cobaltonitrito, respectivamente, b) e d) T1.2 e T3 após o tratamento com Na-cobaltonitrito e rodamina B base, respectivamente.

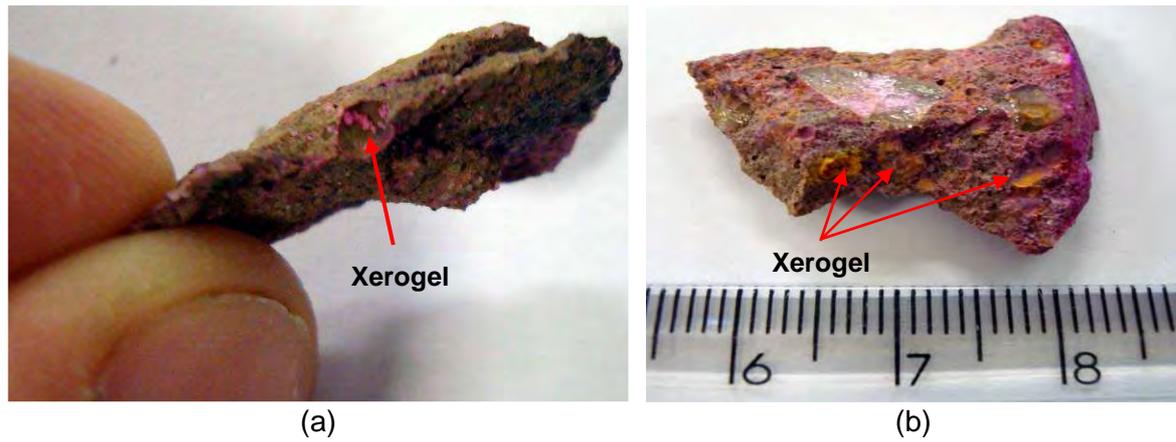
**Figura 4.48** Identificação da RAA com o kit colorimétrico nas amostras T2 (a) e T3 (b).

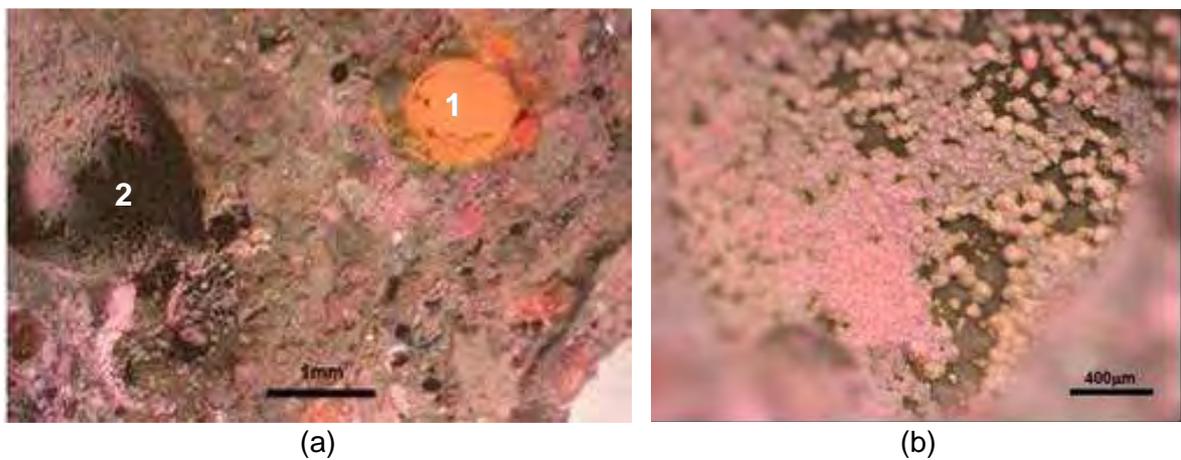
**Figura 4.49:** Análise microscópica de T1.2 submetido ao teste da mancha. a) Identificação do poro preenchido com xerogel da RAA (ponto 1) e b) Comportamento em poro semi preenchido (ponto 2).

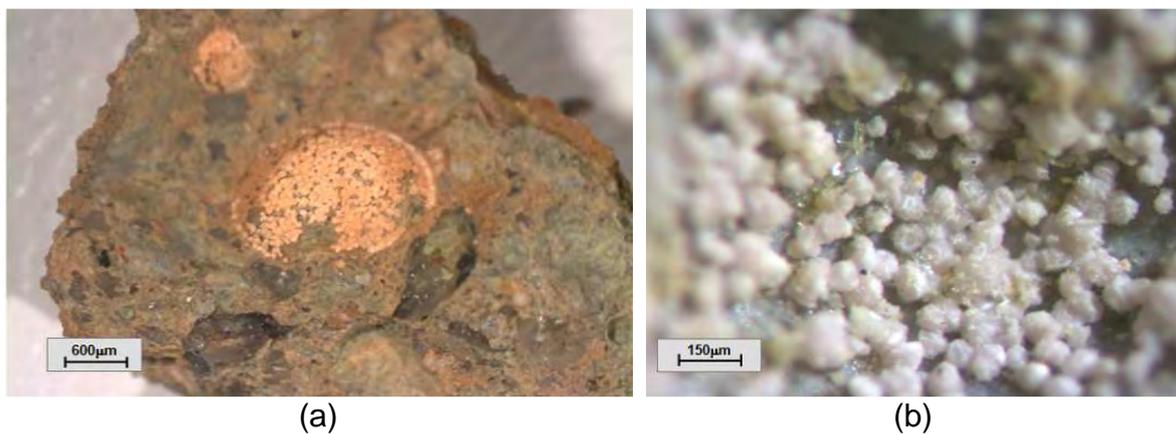
**Figura 4.50:** Aplicação do Na-cobaltonitrito em T1.2. a) Cor avermelhada em poros semi preenchidos com xerogel e b) Detalhe do xerogel.

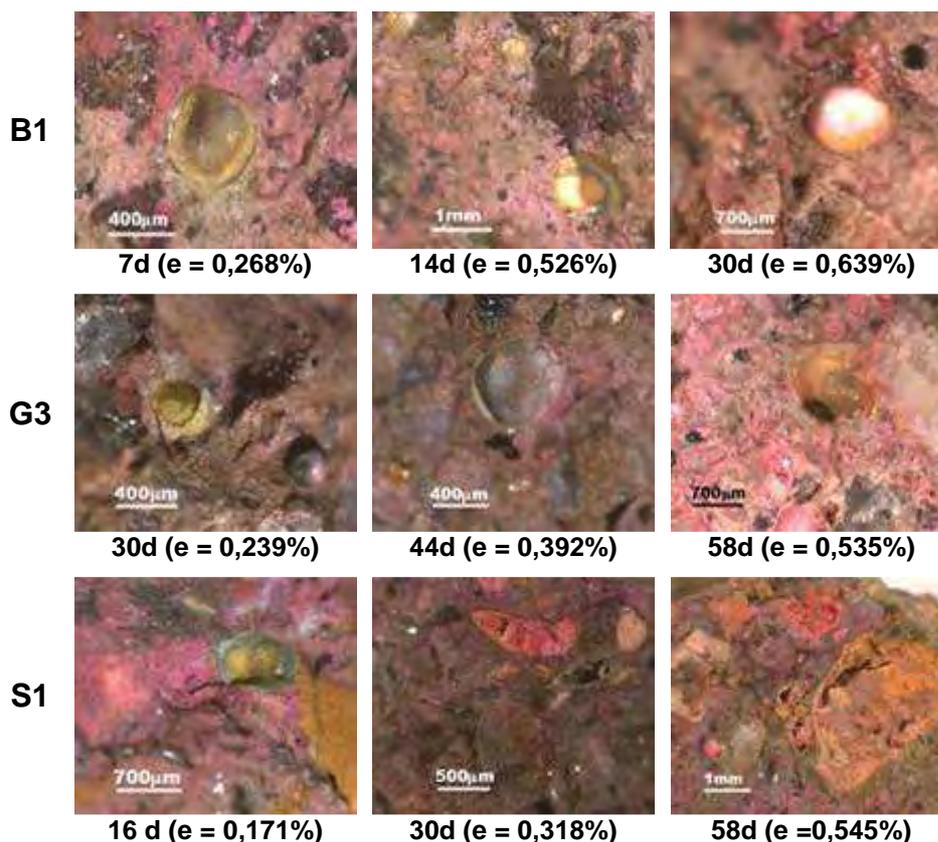
**Figura 4.52:** Desenvolvimento da RAA em barras de argamassa ao longo do tempo (dias) e expansão (e).

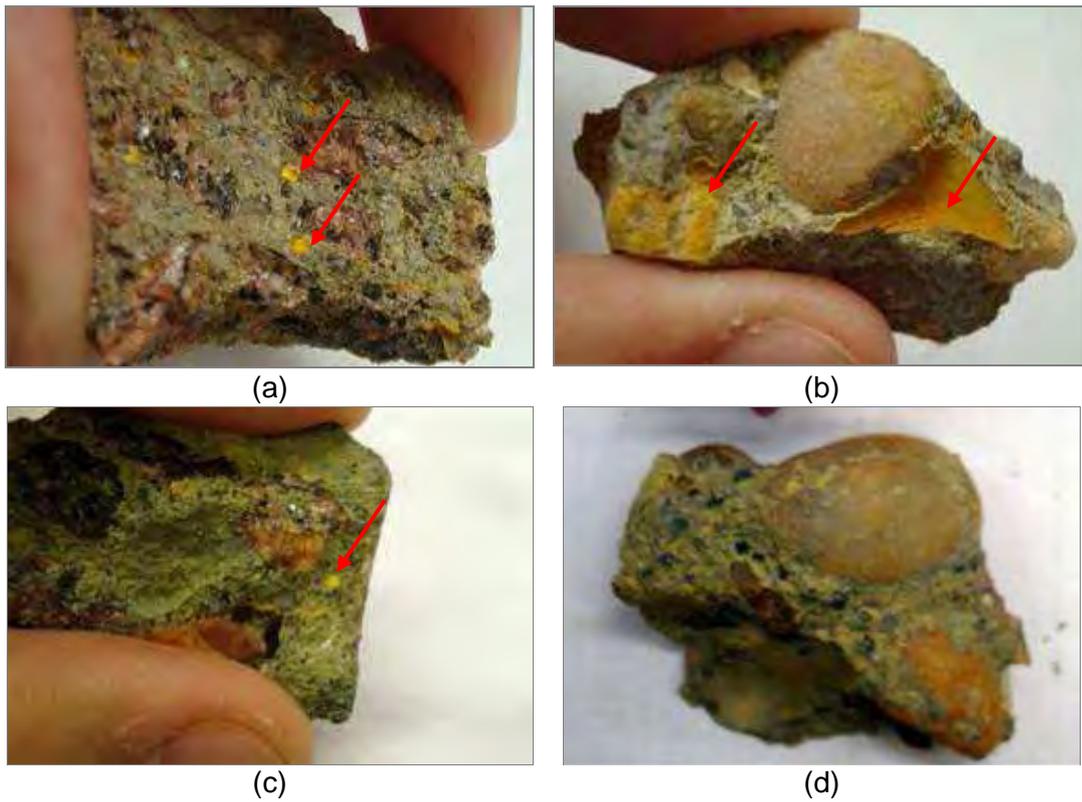
**Figura 4.53:** Testes com Na-cobaltonitrito em prismas de concreto. Amostras de 60°C de G3 (a) e S1 (b) e de 38°C de G3 (c) e S1 (d).

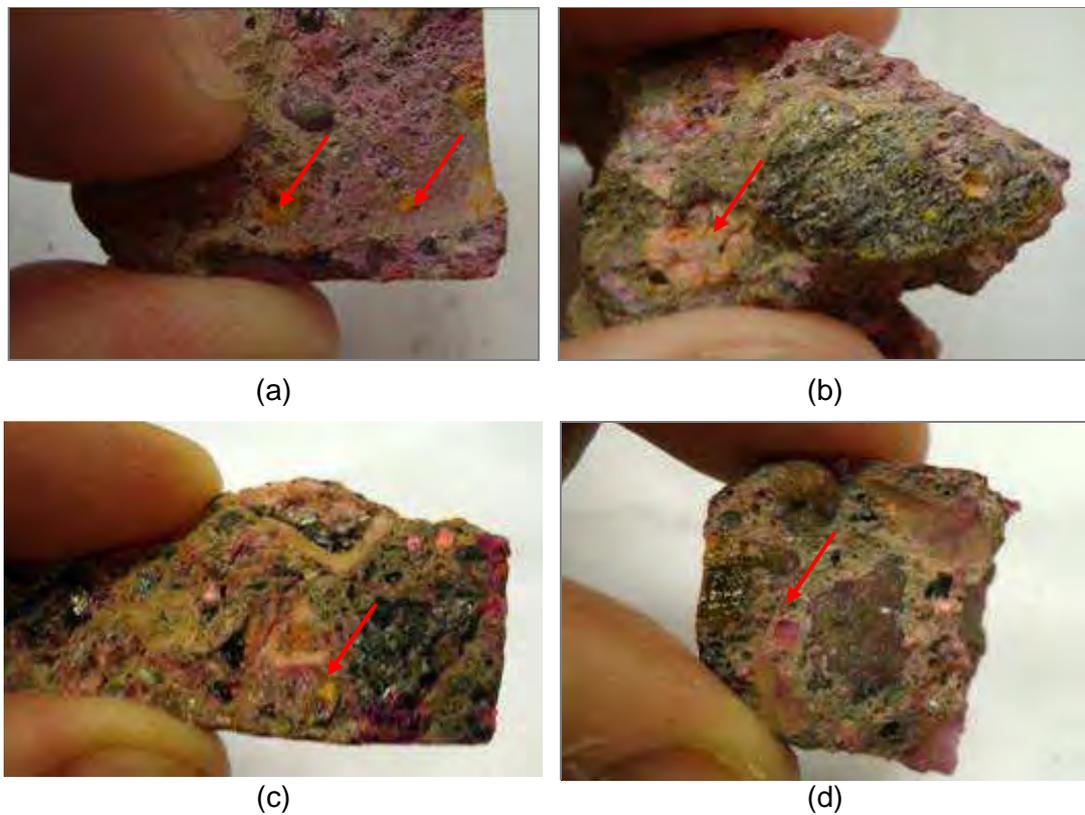
**Figura 4.54:** Teste completo com os reagentes colorimétricos nos prismas de concreto. Amostras de 60°C de G3 (a) e S1 (b) e de 38°C de G3 (c) e S1 (d).
