**EVOLUÇÃO DOS PADRÕES DE QUALIDADE DE RECURSOS HÍDRICOS  
SUPERFICIAIS EM MICROBACIAS DO MUNICÍPIO DE OURINHOS/SP E SUAS  
INTERFACES COM O MEIO RURAL E URBANO**

*Trabalho de Conclusão de Curso apresentado à banca  
examinadora para obtenção do título de Bacharel em  
Geografia pela UNESP – Campus Experimental de  
Ourinhos.*

OURINHOS – SP  
Setembro/2013

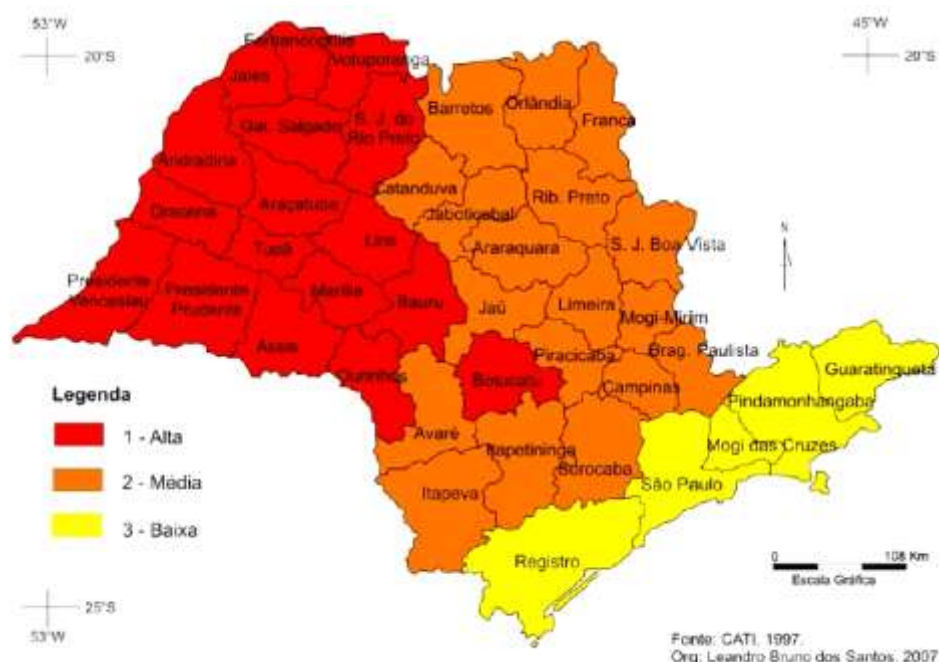
**Figura 2: Níveis de suscetibilidade de erosão por área no Estado de São Paulo, segundo o PEMBH I.**  
 Fonte: CATI, 2007.

Para a implantação do programa, foram definidas áreas prioritárias, onde a qualidade de vida e o ambiente encontravam-se altamente prejudicados, para de fato beneficiar principalmente os pequenos produtores rurais e suas famílias (CATI, 1997). A escolha das áreas prioritárias verificou áreas com solos altamente erodidos ou com alta suscetibilidade à erosão, pois indicam as áreas com maiores problemas de natureza ambiental; e áreas com maiores níveis de indigência, que indicam as áreas mais pobres. A Figura 2 indica as áreas de maior suscetibilidade à erosão no estado de São Paulo, de acordo com os critérios adotados pela CATI.

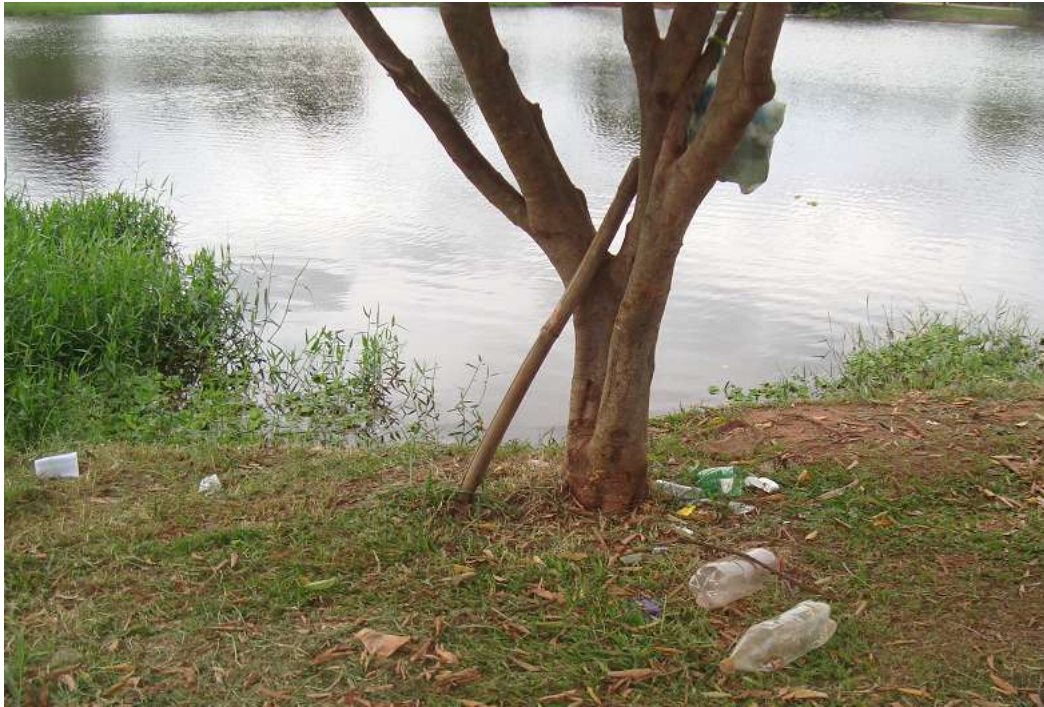
**Figura 6 - Lixo deixado por pescadores nas margens do primeiro represamento (P2).**

Ao longo do canal existem dois represamentos, onde a presença de pescadores é comum, fato que contribui para a poluição das margens do córrego, uma vez que o lixo deixado pelos pescadores no local pode prejudicar a vida aquática e causar a poluição das águas, como ilustrado na Figura 5.

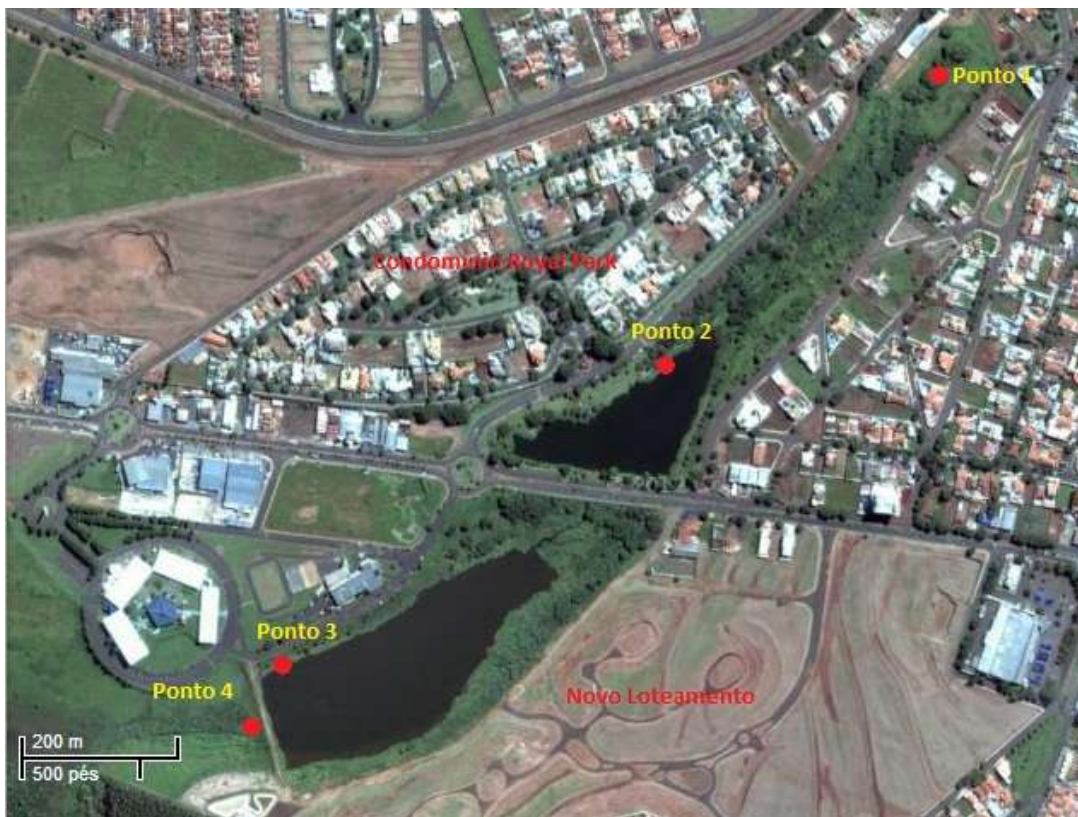
**Figura 7 - Pontos amostrais e principais empreendimentos próximos ao córrego.**

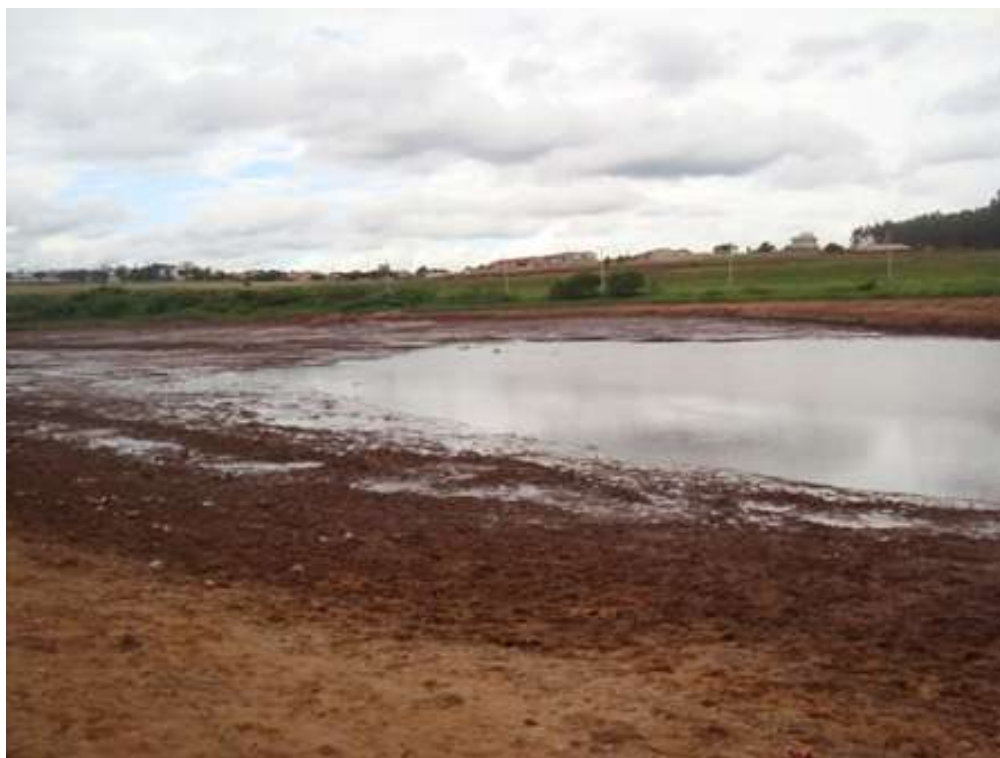
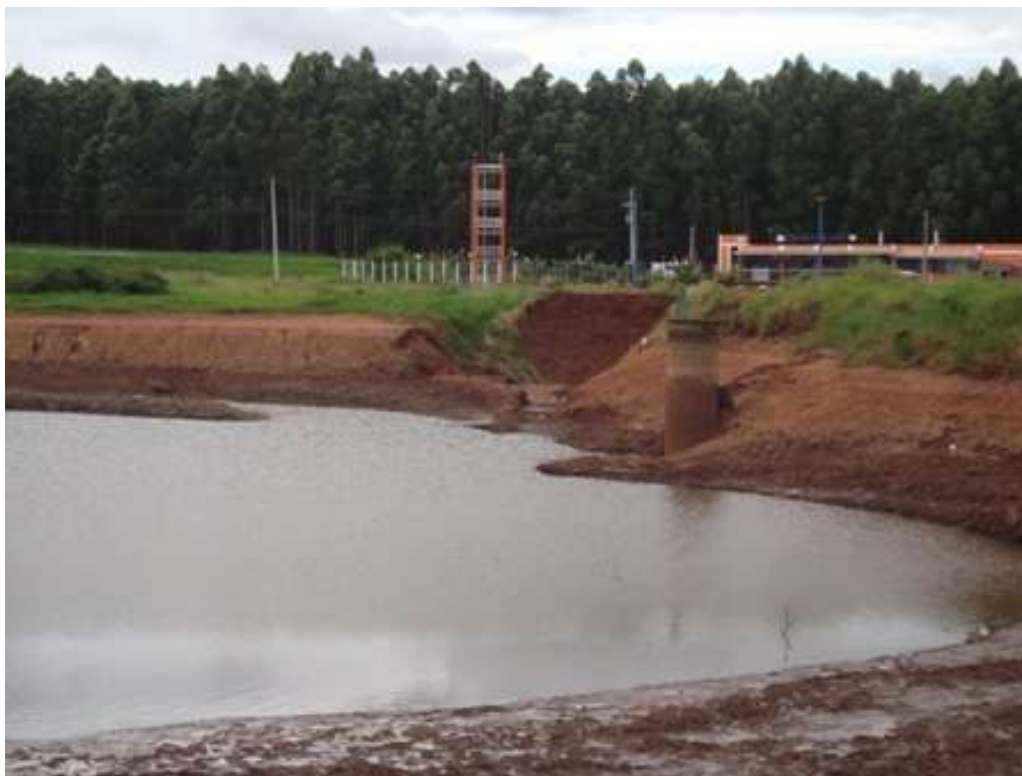
Embora tenha havido aumento de áreas verdes, houve um rompimento na barragem artificial do P3 em 5 de abril de 2013, após uma noite de precipitação intensa. As Figuras 31 e 32 mostram a situação do lago após o rompimento da barragem.

**Figura 31: P3 (lago) após o rompimento da barragem do Córrego Chumbeadinha.**

**Figura 32: P3 (lago) após o rompimento da barragem do Córrego Chumbeadinha.**

O P3 é o ponto mais problemático do córrego, pois tem um histórico de complicações ambientais tendo em vista que foi necessário o esvaziamento do lago por duas vezes por proliferação de algas cianofícias (algas azuis) que aumentam a Demanda Bioquímica de Oxigênio podendo causar a morte de animais aquáticos (BERGAMASCHI, 2010).

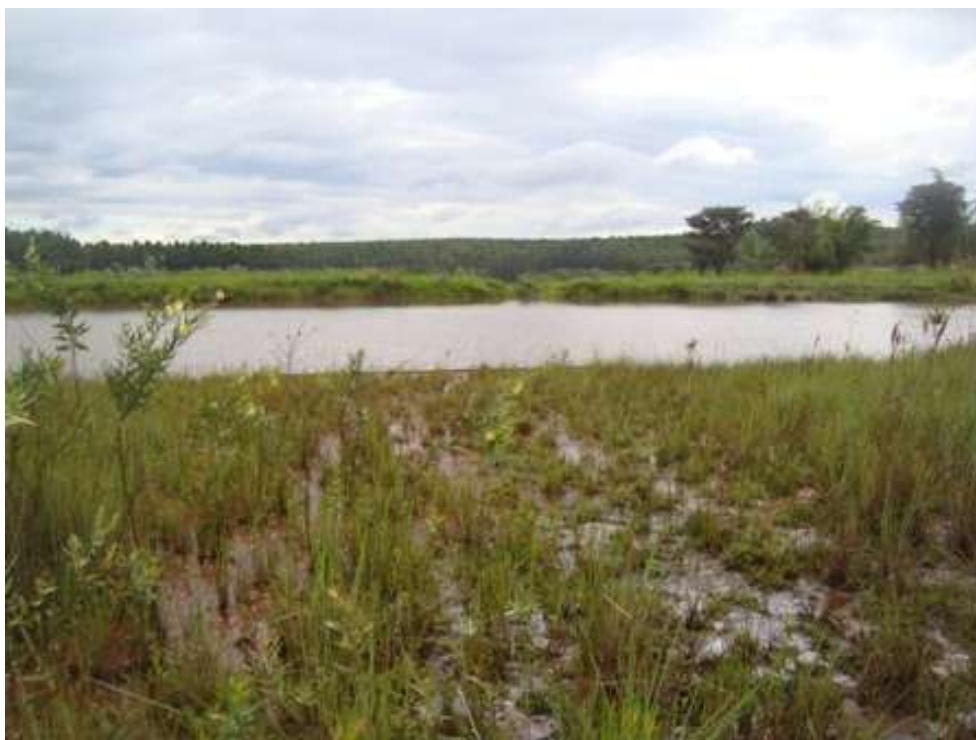
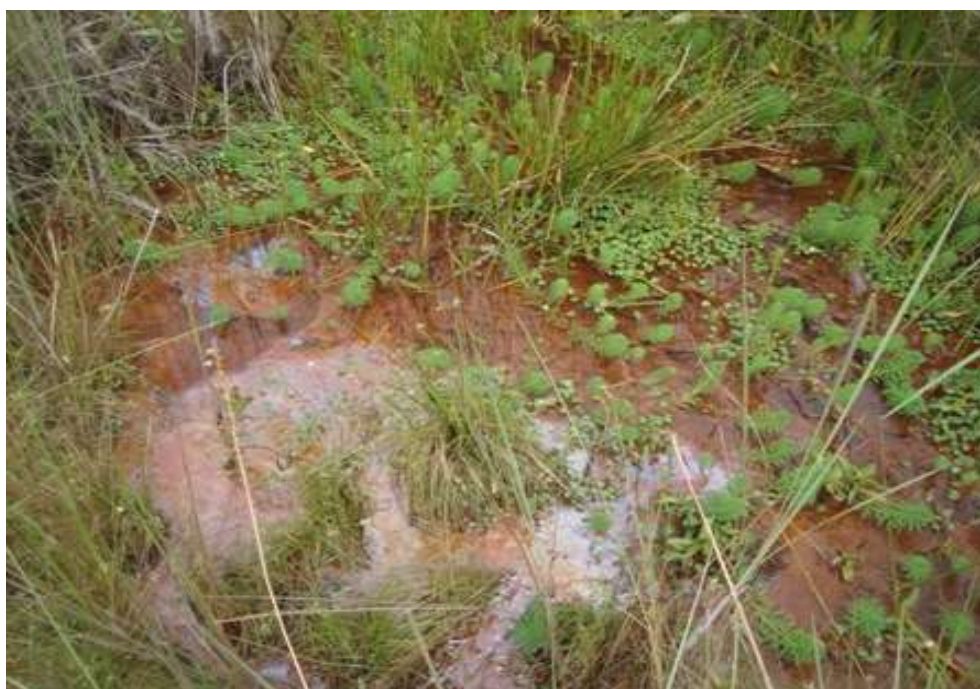
As Figuras 33 e 34 ilustram o quanto a área da nascente do córrego é degradada. A coloração do solo da nascente indica a oxidação do ferro no solo.

**Figura 33: Lago no entorno da nascente do Córrego Furninha.**

**Figura 34: P1 nascente do Córrego Furninha.**

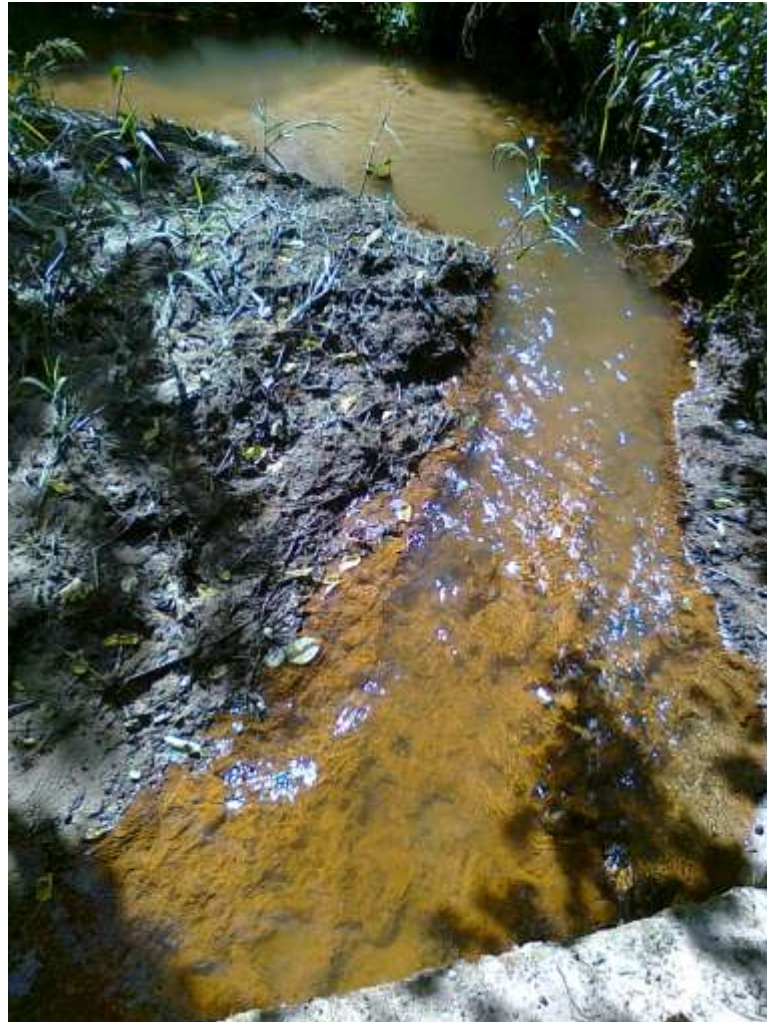
ausência de mata ciliar, o uso e ocupação do solo indevido são os principais vilões, que alteram a condição natural da água. Sendo assim os locais de entrada dos agravantes dos parâmetros (LONGO JR, 2011). A Figura 35 mostra a situação do P2 após um evento de chuvas, onde a transporte de sedimentos para o córrego foi intenso, assoreando o curso d'água.

**Figura 35: P1 nascente do Córrego Furninha após assoreamento.**

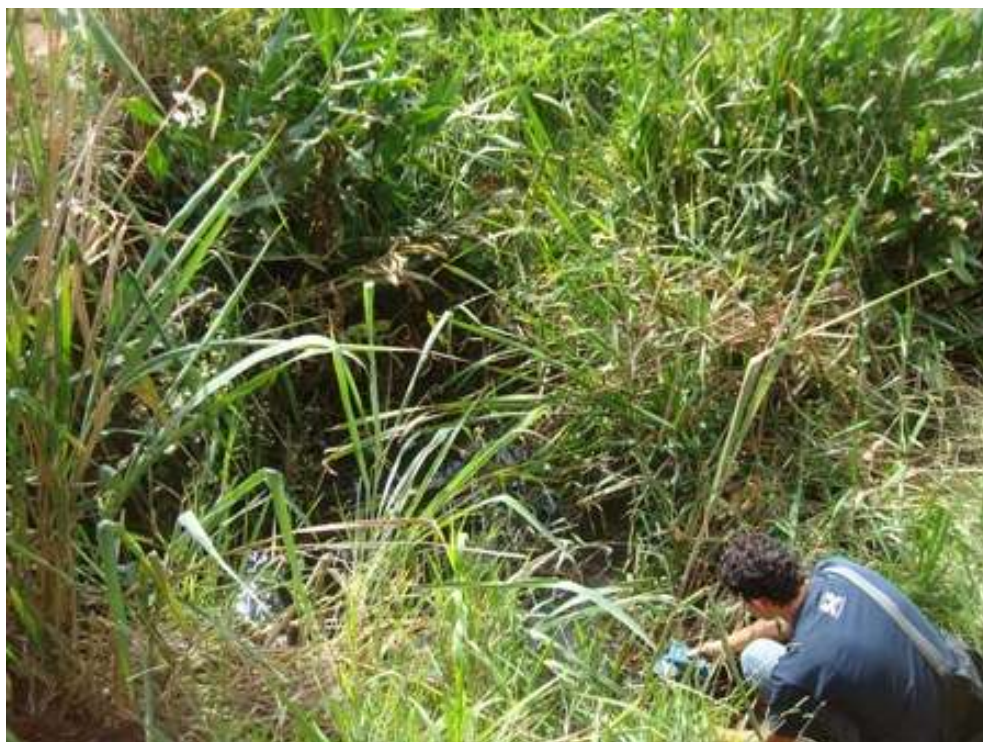
**Figura 36: Presença de Taboa (*Typhadomingensis Pers.*) no P5 do Córrego Furninha.**

É característica da bacia do Córrego Furninha, a ausência de mata nativa ao longo dos pontos amostrais. Pois no local existe uma plantação de Eucaliptos e áreas de pastagens, além de algumas chácaras próximas ao P1. Portanto na Figura 36 é possível observar que a vegetação do P5 é composta basicamente por Taboa (*Typhadomingensis Pers.*).
