Avaliação da resistência ao cisalhamento de
sistemas para reparo em metalocerâmicas.
Efeito do armazenamento em água

Dissertação apresentada ao Programa de Pós-Graduação em Reabilitação Oral – Área de Prótese, da Faculdade de Odontologia de Araraquara, da Universidade Estadual Paulista, para obtenção do título de Mestre em Reabilitação Oral – Área de Prótese.

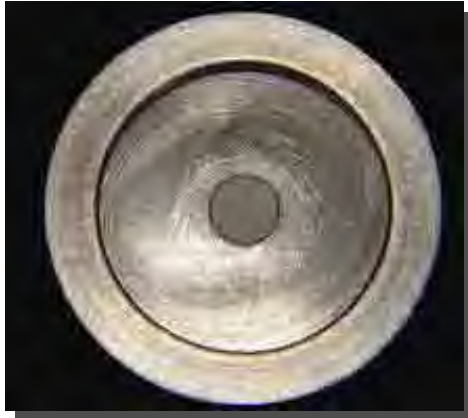
FIGURA 3 – Matriz utilizada para a aplicação do opaco.

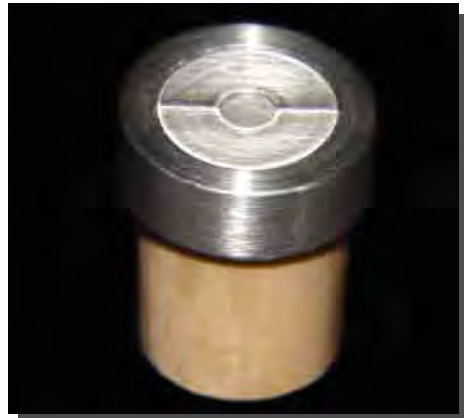
A resina composta foi aplicada por meio de uma matriz metálica bipartida com diâmetro interno de 4,0 mm e 2,0 mm de altura, a qual também foi posicionada sobre a superfície do espécime por um anel metálico centralizador preso ao tubo de PVC (Figura 4).

FIGURA 4 – Matriz utilizada para a aplicação da resina.

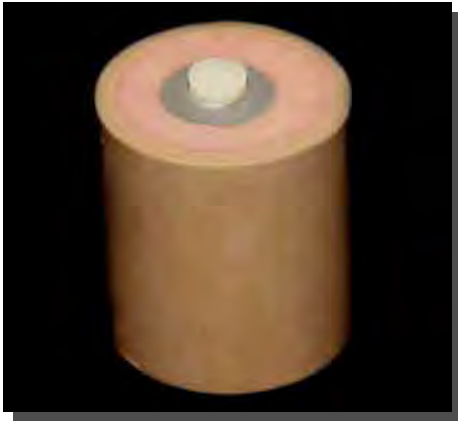
Posteriormente à confecção dos espécimes (Figura 5), os mesmos foram armazenados no interior de frascos contendo água destilada, em estufa a 37°C por 24 horas, termociclados em Máquina Simuladora de Ciclagem Térmica (modelo MSCT-3), num total de 1000 ciclos, com temperatura variando entre 5° e 55°C, e tempo de imersão de 30 segundos em cada banho.

FIGURA 5 – Espécime após a aplicação do sistema.

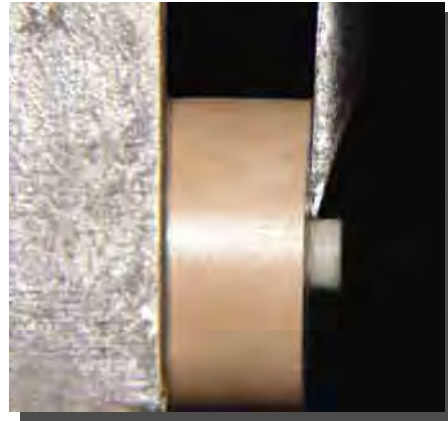
Para o teste, utilizou-se uma haste cilíndrica com ponta em forma de cunha, a qual tangenciava a superfície plana do espécime, promovendo força compressiva vertical na interface adesiva (metal/sistema de reparo) (Figura 6).

FIGURA 6 – Teste de resistência ao cisalhamento.

Os valores de resistência ao cisalhamento foram registrados em MPa e tabulados para a análise estatística.

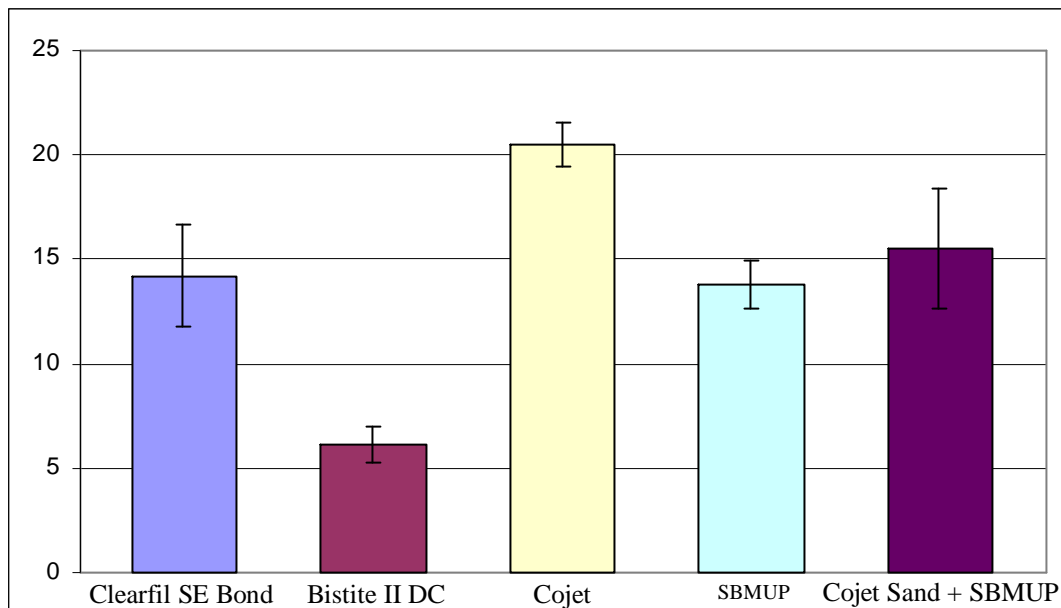
FIGURA 7 – Resistência ao cisalhamento dos sistemas de reparo às 24 horas.

A Tabela 3 aponta superioridade estatística para o material Cojet em relação aos demais grupos. Os sistemas Clearfil SE Bond, SBMUP (controle) e Cojet Sand + SBMUP foram estatisticamente iguais entre si. O grupo Bistite II DC apresentou a menor resistência.

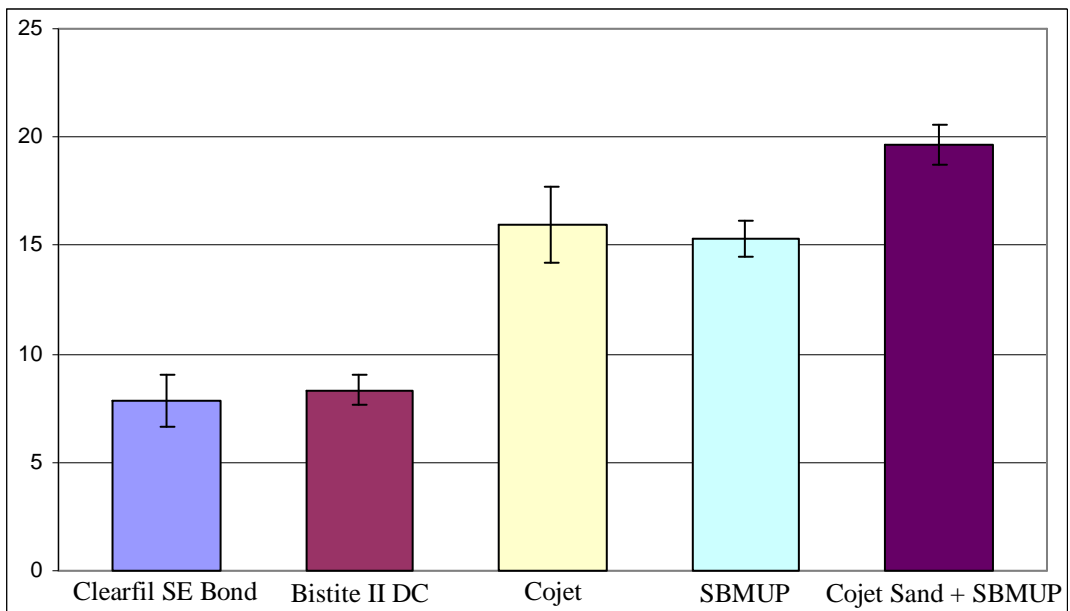
FIGURA 8 – resistência ao cisalhamento dos sistemas de reparo aos 6 meses

A Tabela 5 aponta superioridade estatística do grupo Cojet Sand + SBMUP. Os sistemas Cojet e SBMUP (controle) encontram-se em uma posição intermediária, não havendo diferença estatística entre os mesmos. Os sistemas Clearfil SE Bond e Bistite II DC apresentaram os menores valores de resistência, sendo estatisticamente iguais entre si.

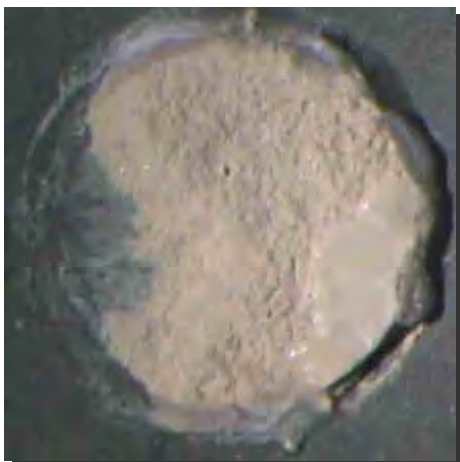
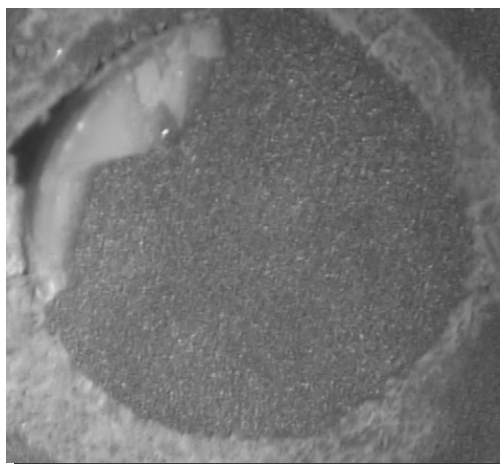
As Figuras 9, 10, 11, 12 e 13 mostram os tipos de falha predominante às 24 horas de armazenamento dos sistemas de reparo.

FIGURA 9 - Clearfil SE Bond.

FIGURA 10 - Bistite II DC.

FIGURA 11 - Cojet.

FIGURA 12 - SBMUP.

FIGURA 13 - Cojet Sand + SBMUP.

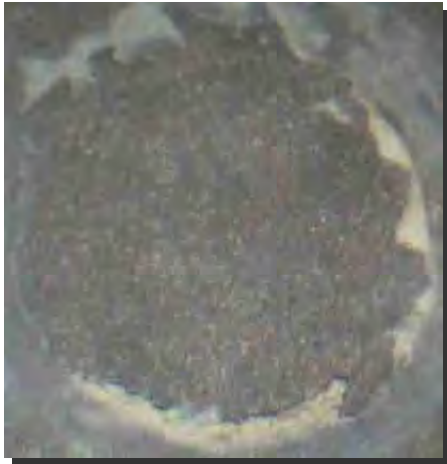
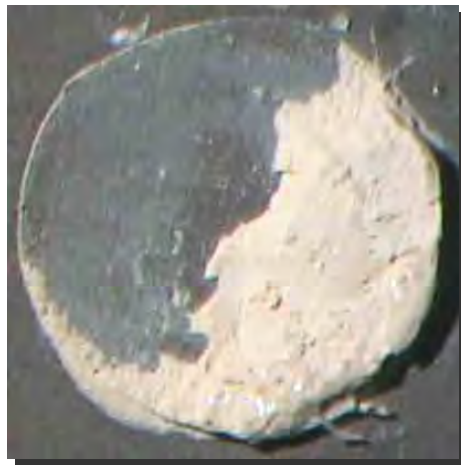
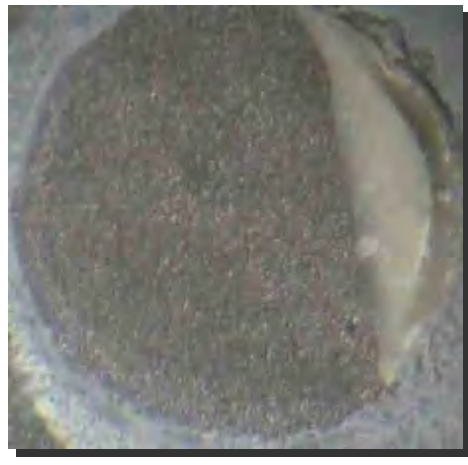
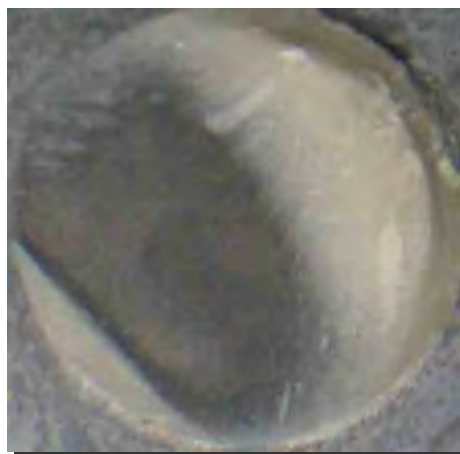
As Figuras 14, 15, 16, 17 e 18 mostram os tipos de falha predominante aos 6 meses de armazenamento dos sistemas de reparo.

FIGURA 14 - Clearfil SE Bond.

FIGURA 15 – Bistite II DC.

FIGURA 16 - Cojet.

FIGURA 17 – SBMUP.

FIGURA 18 - Cojet Sand + SBMUP.

Os sistemas Clearfil SE Bond e Cojet apresentaram valores de resistência significativamente menores após 6 meses de armazenamento. Em ambos os sistemas não houve alteração quanto ao tipo de falha predominante. Para o sistema Cojet, a degradação do opaco pela água levou à diminuição da média de resistência, já que o tipo de falha predominante foi coesiva do opaco em ambos os tempos.

No sistema Clearfil SE Bond, foi observado aumento de falhas do tipo coesiva do opaco, evidenciando a ocorrência de degradação hidrolítica deste material. Entretanto, o tipo de fratura predominante continuou a ser adesiva e, portanto, a redução da resistência de união após 6 meses também deve estar relacionada à degradação das ligações entre o monômero MDP e os óxidos metálicos
