**AVALIAÇÃO DA MICROINFILTRAÇÃO BACTERIANA NAS
INTERFACES ENTRE PILARES E IMPLANTES**

Tese apresentada à Faculdade de Odontologia de São José dos Campos, Universidade Estadual Paulista, como parte dos requisitos para a obtenção do título de DOUTOR, pelo Programa de Pós-Graduação em ODONTOLOGIA RESTAURADORA, Especialidade Prótese Dentária.

São José dos Campos
2008

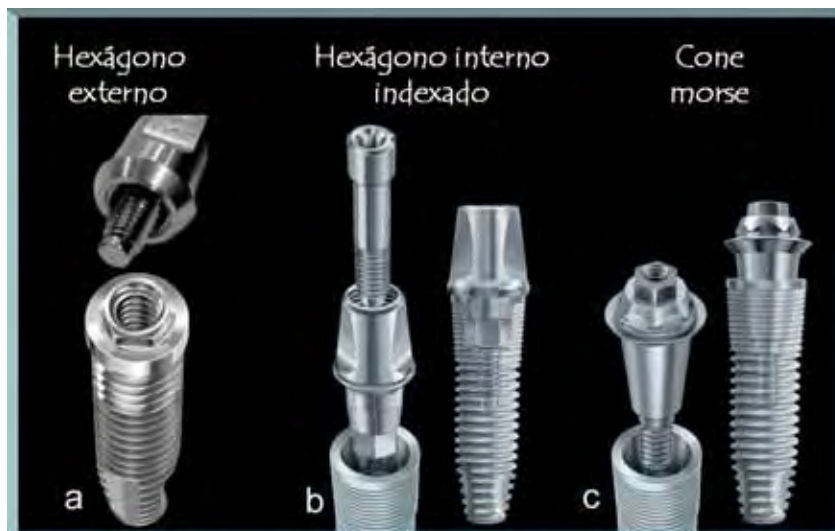
FIGURA 1 - A – Implante e pilar de conexão de Hexágono Externo; B – Implante e pilar de conexão de Hexágono Interno Indexado; C – Implante e pilar de conexão Cone Morse.

A figura 1 ilustra os três tipos diferentes de conexões protéticas.

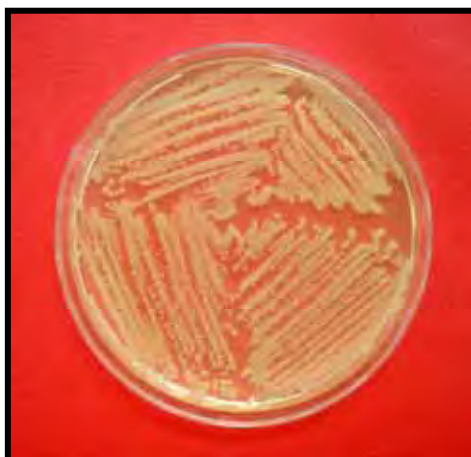
FIGURA 2 - Semeadura de *E.coli* por esgotamento em placas contendo TSA.

Foi utilizada *Escherichia coli* ATCC 25922 (Figura 2), a qual foi semeada por esgotamento em placas contendo Tryptic Soy Agar (TSA) (Acumedia Manufacturers, Inc. Lansing, Michigan). As placas foram incubadas a $37\pm 1^{\circ}\text{C}$ por 24 horas para possibilitar crescimento bacteriano.

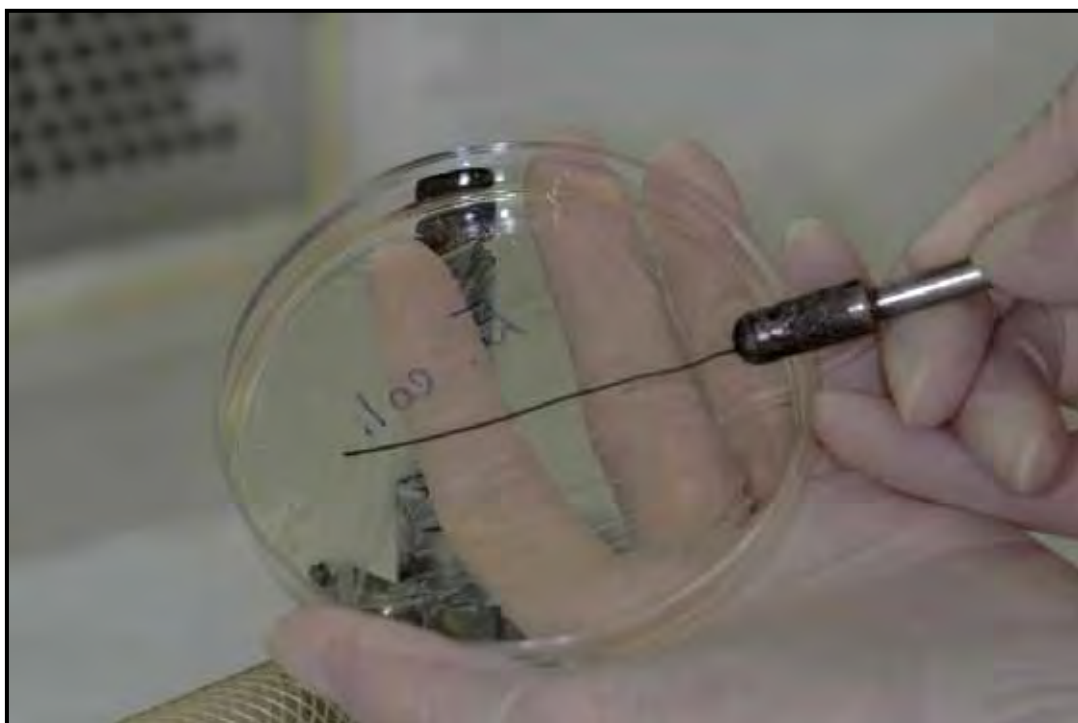
FIGURA 4 - Coleta da colônia de *E. coli*;

Cada implante foi levado, com o auxílio de uma pinça estéril, a uma morsa também estéril, permitindo adequada fixação do implante. Com o auxílio de uma agulha de platina previamente flambada no bico de Bunsen, foi coletada parte de uma colônia isolada de *E. coli*, a qual foi imediatamente inoculada na porção apical do parafuso do pilar (Figuras 3 a 6).

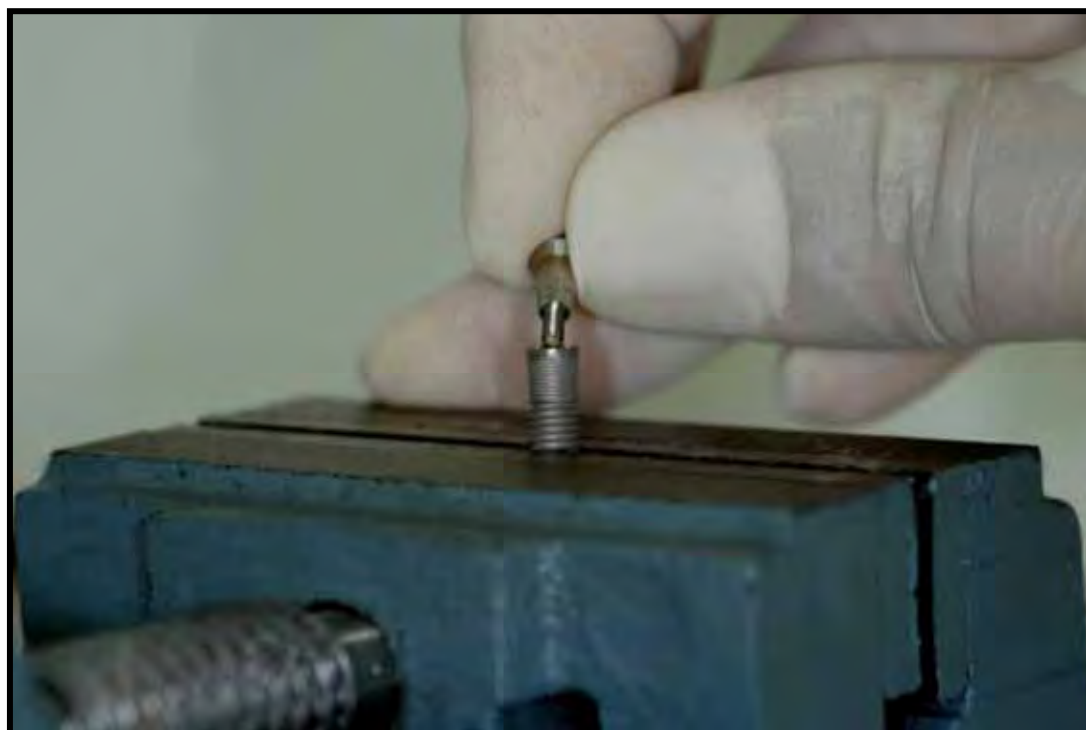
FIGURA 6 - Adaptação do pilar no implante.

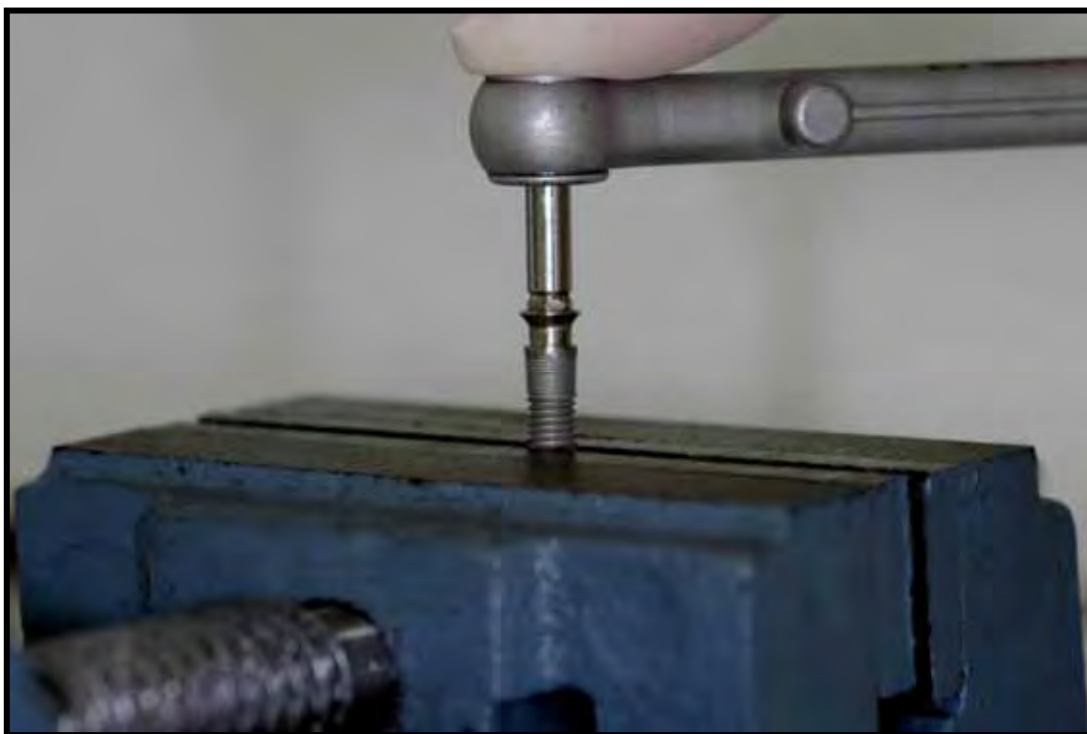
FIGURA 7 – Adaptação da respectiva chave e torquímetro.

Após a inoculação das bactérias, os pilares foram conectados, apertados com torque de 20Ncm aos implantes de acordo com o protocolo do fabricante, mantido por 5 segundos (figuras 7 e 8). Foi utilizado torquímetro manual (Conexão Sistemas de Prótese, São Paulo, Brasil).

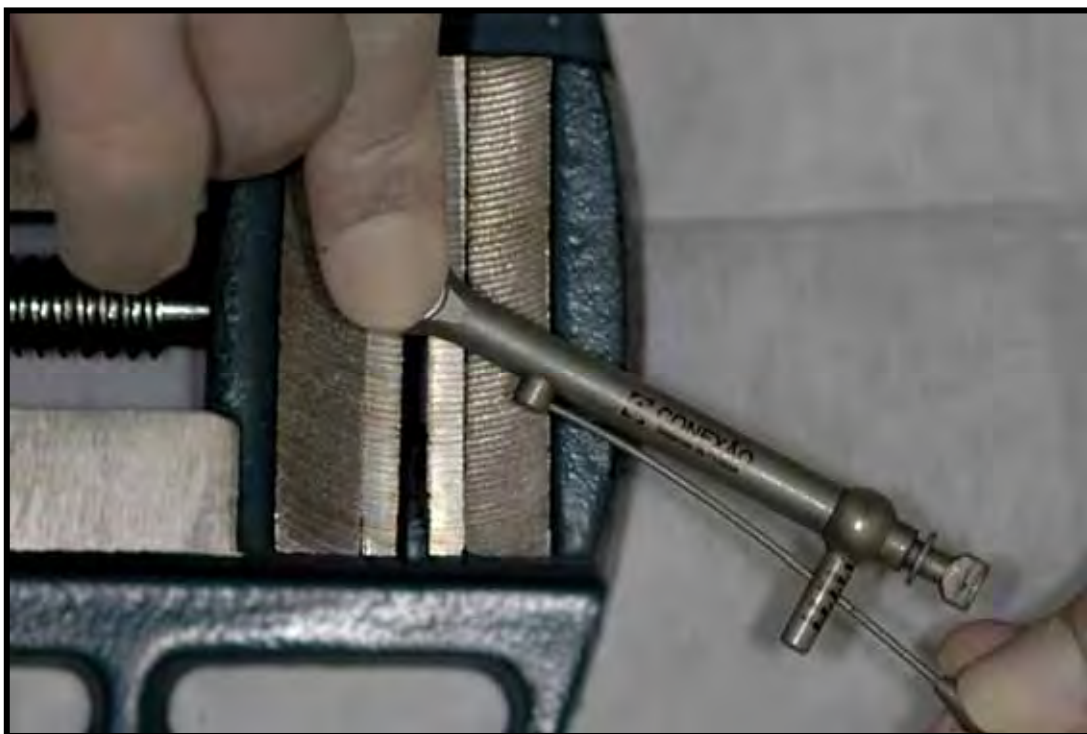
FIGURA 8 – Aplicação do torque de 20 Ncm durante 5 segundos.

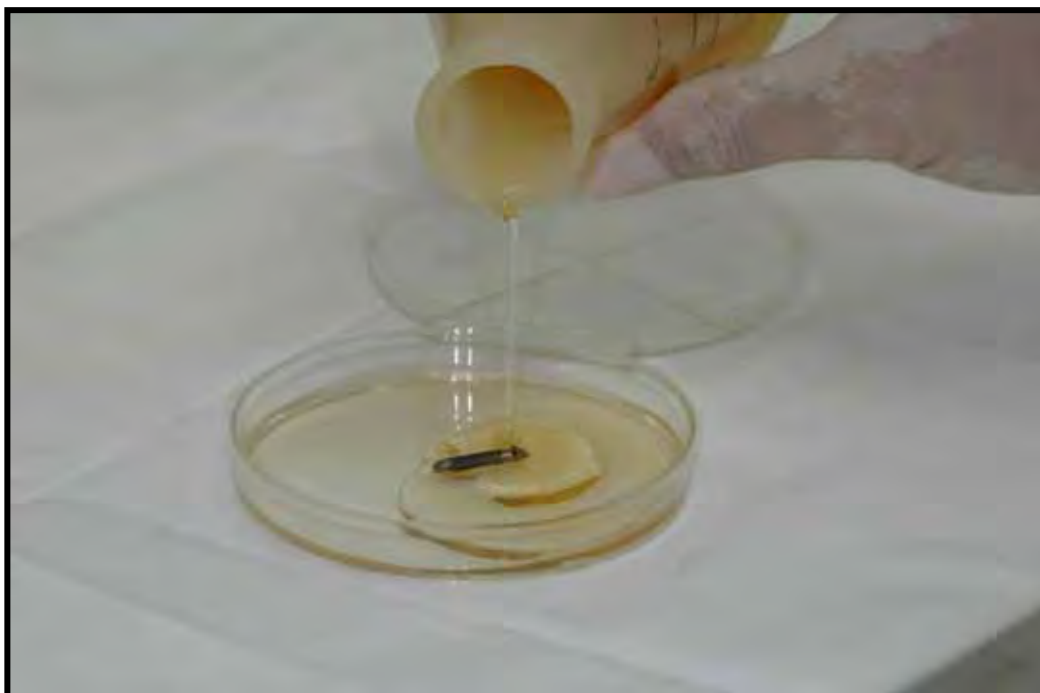
FIGURA 9 – Cobertura do conjunto implante e pilar cone morse com agar solubilizado.

As amostras dos grupos G1 e G2 (implantes com pilares de duas partes) foram suspensas e estabilizadas no tubo de ensaio, utilizando-se um dispositivo especial feito manualmente com fio para amarril de cromo níquel (CrNi) de 0,30mm de diâmetro (Dental Moreli, Sorocaba), para que somente a região da interface entre o pilar e o implante se mantivesse em contato com o meio de cultura sem que houvesse possibilidade de saída de bactérias pela interface entre o pilar e o parafuso (Figuras 11 a 14). Para as amostras do grupo G3 esse procedimento não foi necessário, pois o pilar é sólido e não há outra via para as bactérias saírem da porção interna do implante, a não ser pela interface entre o pilar e o implante. (Figuras 9 e 10).

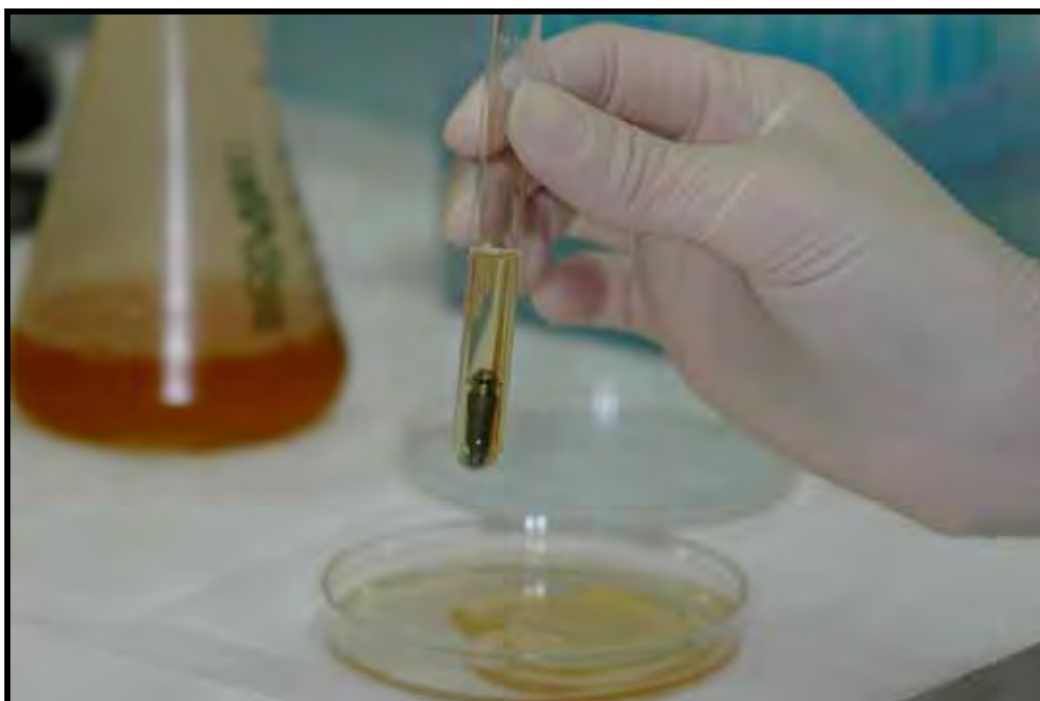
FIGURA 10 – Imersão do conjunto em tubo contendo caldo TSB.

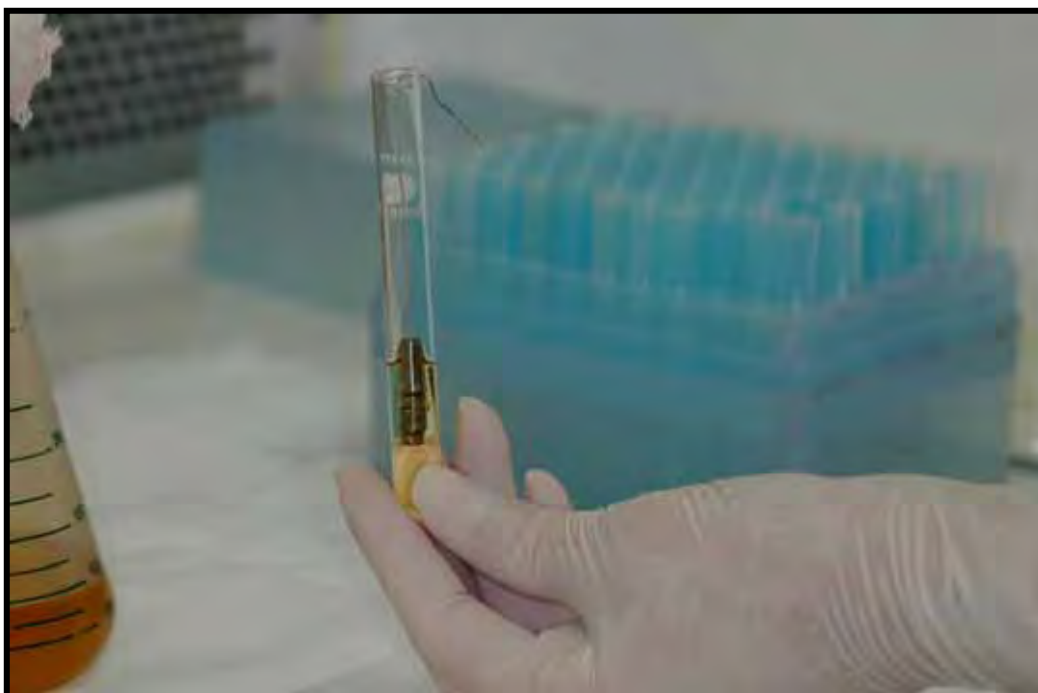
FIGURA 12 – Imersão do conjunto estabilizado no tubo de ensaio.

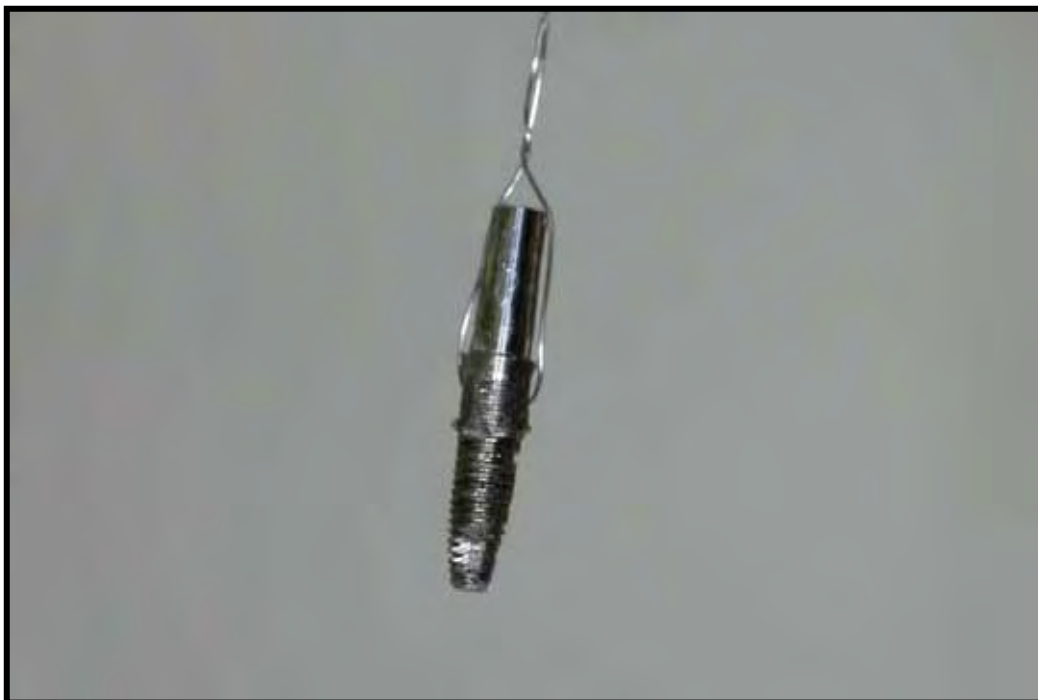
FIGURA 13 – Aspecto do conjunto implante e pilar de hexágono externo logo após a remoção da placa, estabilizado no dispositivo metálico.

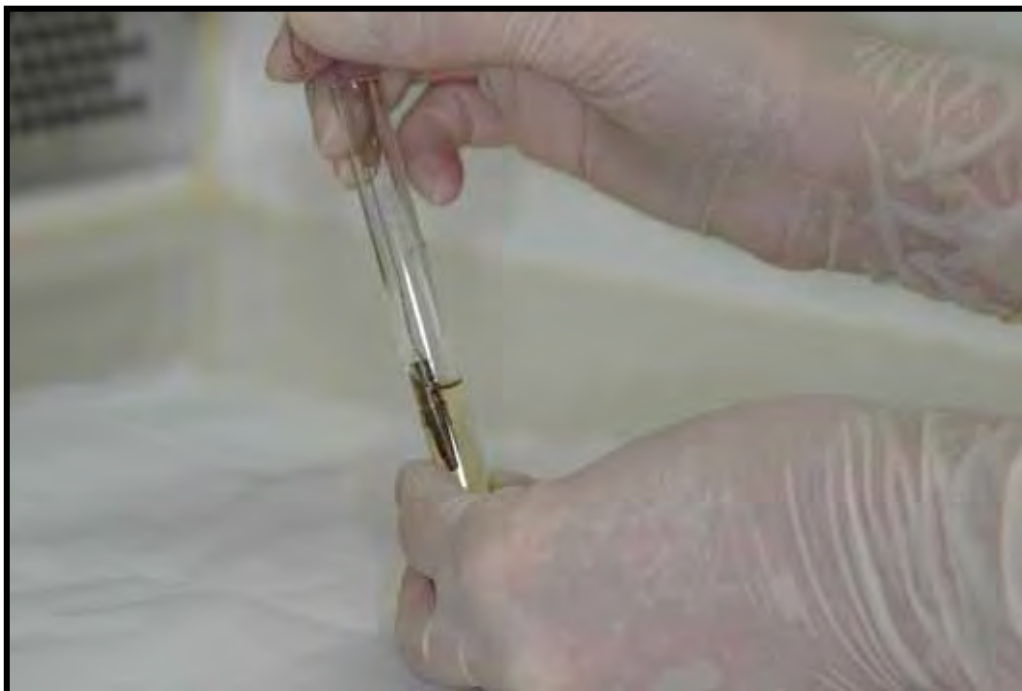
FIGURA 14 – Imersão do conjunto em tubo contendo caldo TSB sendo mantido parcialmente imerso.

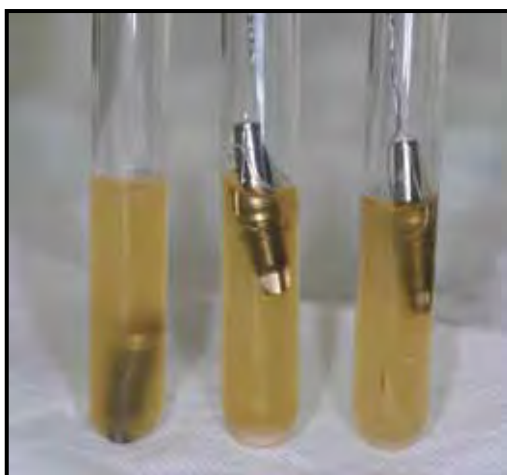
FIGURA 16 - Diferentes espécimes que apresentaram turvação do meio de cultura, indicando ocorrência de infiltração bacteriana.

Foi realizado acompanhamento diário para verificação da possível passagem de bactérias do interior do implante para o caldo. O indicativo da ocorrência de infiltração pela interface foi a turvação do meio de cultura (caldo TSB) (Figura 16).

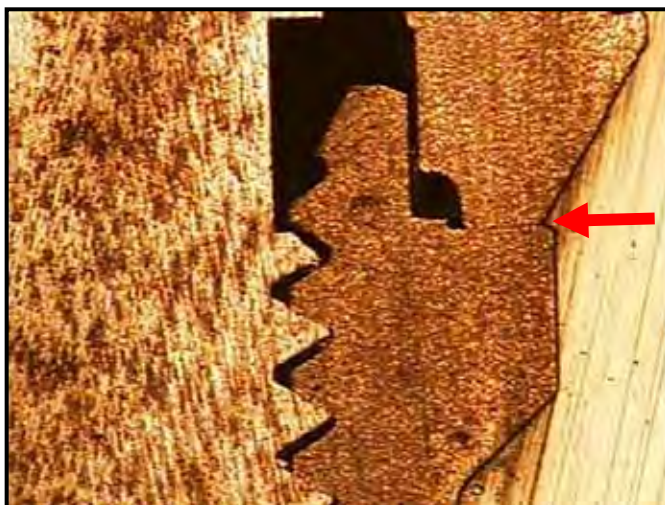
FIGURA 17 - Conexão em hexágono externo (largura da fenda na interface implante/pilar = $1,4\mu\text{m}$. Fotografia ao microscópio óptico (63 X).

Adicionalmente à análise de infiltração bacteriana, foi realizada em 6 conjuntos pilar e implante de cada tipo de conexão protética, avaliação das interfaces por microscopia ótica digital (Mitutoyo, Modelo AT112-50F, Série 650101, Mitutoyo Corporation, Japão). Os conjuntos foram embutidos em resina e seccionados longitudinalmente, para as avaliações. A finalidade foi ilustrar a relação mecânica entre o pilar e o implante. As imagens estão representadas nas Figuras 17 a 19.

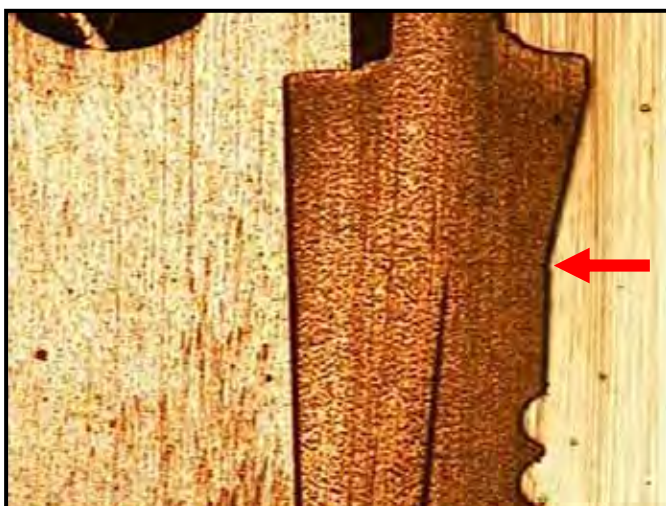
FIGURA 18 - Conexão em hexágono interno indexado (largura da fenda na interface implante/pilar = $1,9\mu\text{m}$. Fotografia ao microscópio óptico (63 X).

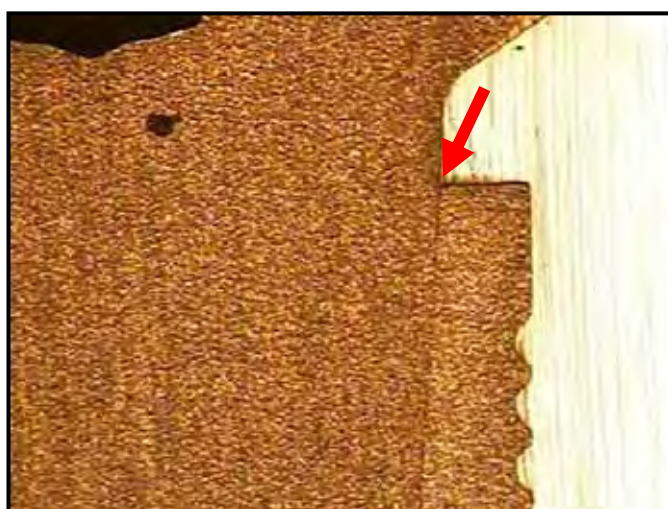
FIGURA 19 - Conexão em cone Morse (largura da fenda na interface implante/pilar = $0,4\mu\text{m}$. Fotografia ao microscópio óptico (63 X).

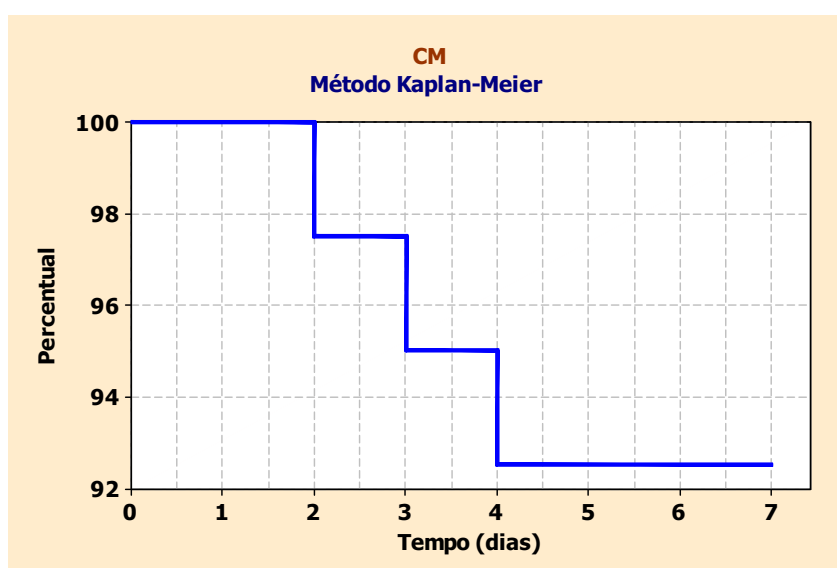
FIGURA 22: Porcentual da probabilidade estimado pelo método Kaplan-Meier das amostras de cone morse que não infiltraram com relação ao tempo (dias).

O Grupo CM (G3) apresentou a primeira infiltração após 2 dias de imersão. No terceiro dia um segundo implante apresentou infiltração. E no quarto dia o terceiro implante apresentou infiltração, não ocorrendo mais qualquer infiltração para esse tipo de conexão, até o final dos 7 dias (Figura 22).

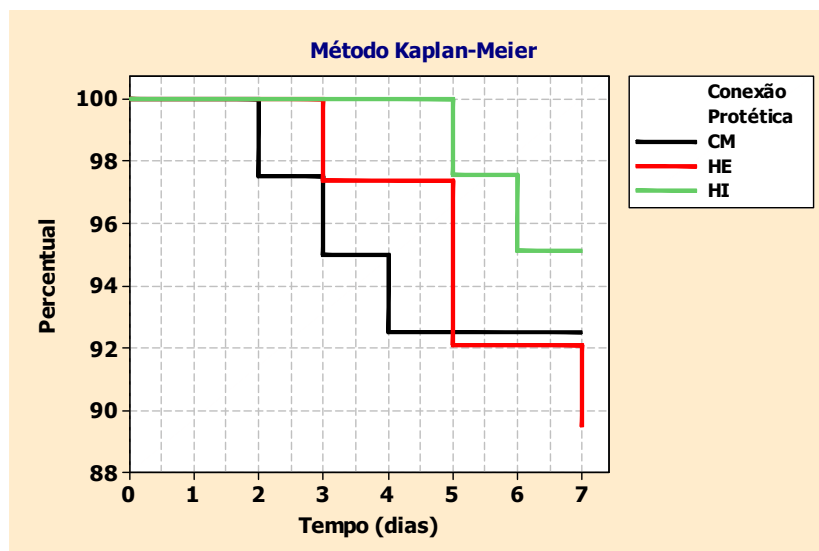
FIGURA 23 – Comparação da curva de sobrevivência dos diferentes tipos de conexões protéticas.

Para uma melhor avaliação do comportamento dessas conexões entre si, foi aplicado o teste estatístico log-rank. Pôde-se verificar que as curvas de distribuição de probabilidade dos diferentes tipos de conexões protéticas também não diferiram entre si ($\chi^2 = 0.879$; gl = 2; p=0,644), indicando que as três conexões apresentaram um comportamento semelhante quanto à infiltração em relação ao tempo decorrido, o que pode ser visualizado na Figura 23.
