# A UTILIZAÇÃO DE ABUTMENT DE ZIRCÔNIA NA REABILITAÇÃO ORAL: ASPECTOS PROTÉTICOS E PERIODONTAIS

## ZIRCONIA ABUTMENT ON IMPLANT FIXED RECONSTRUCTIONS: PROSTHETIC AND PERIODONTAL ASPECTS

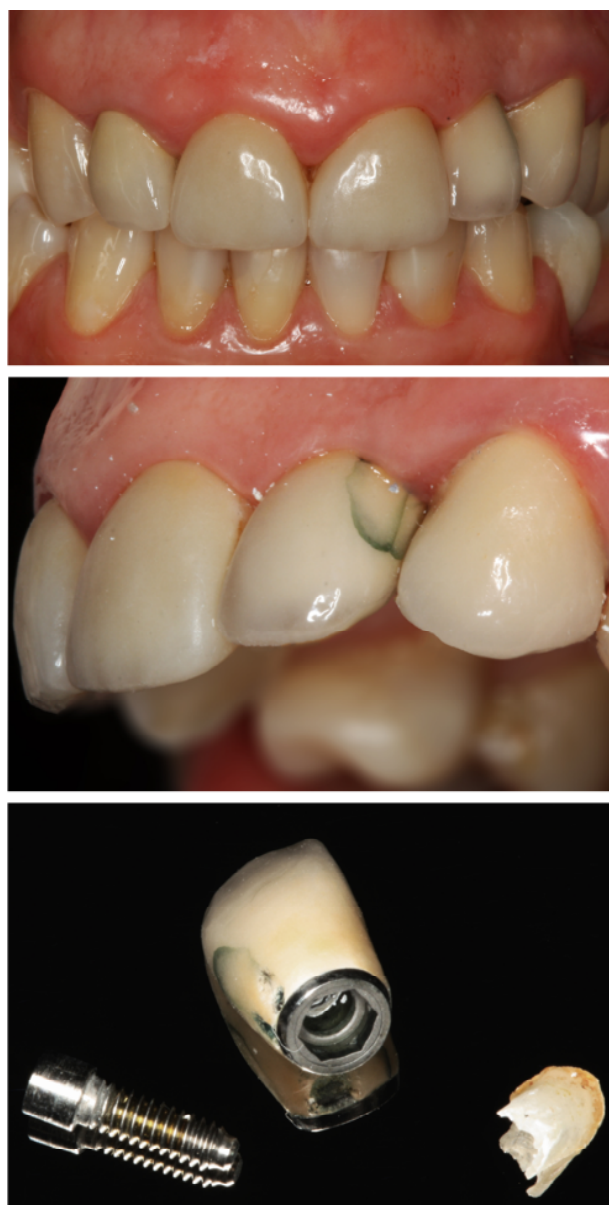
Figura 1. Aspecto clínico inicial

Uma paciente do sexo feminino de 47 anos de idade compareceu ao Departamento de Materiais Dentários e Próteses, da Faculdade de Odontologia de Araçatuba, relatando a presença de uma fratura em sua prótese sobre implante (Figura 1). Foi proposto a paciente a confecção de uma nova prótese convencional (metalo-cerâmica) ou de uma prótese total cerâmica. Os fatores que levaram a paciente a optar pela segunda opção foram o possível resultado estético a ser obtido e a redução de etapas clínicas.

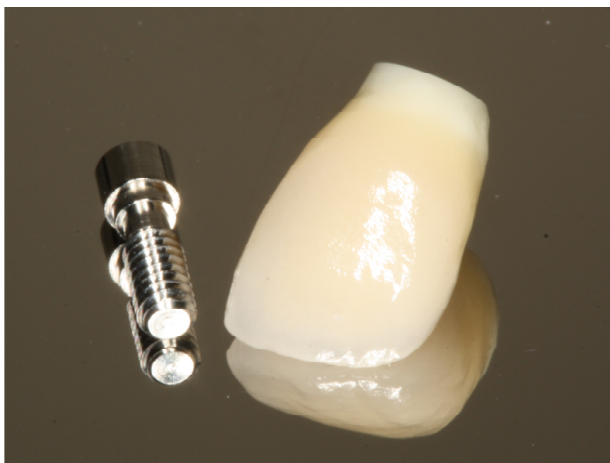
Figura 3. Aspecto final da prótese cerâmica.

O modelo obtido foi encaminhado para o laboratório de prótese onde realizou-se o escaneamento do mesmo para a confecção do abutment de zircônia personalizado por meio da técnica de CAD/CAM. A cor da coroa a ser confeccionada foi obtida por meio de escala VITA (Ivoclar Vivadent, AG, Schaan, Liechtenstein) e fotografias, as quais foram enviadas ao laboratório. Para a cerâmica de cobertura, optou-se pelo sistema IPS E.max Ceram (Ivoclar Vivadent, AG, Schaan, Liechtenstein) (Figura 3).

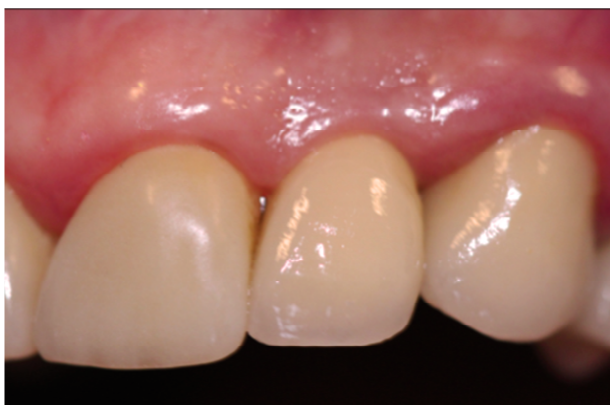
Figura 5. Aspecto após 3 anos de acompanhamento. Note a estabilidade do tecido mole peri-implantar.

paciente. Após 3 anos, não foi observado nenhuma alteração nos tecidos moles peri-implantares e no resultado estético obtido (Figura 5).

No presente estudo, a reabilitação com coroa cerâmica sobre um abutment de zircônia foi escolhida para a reabilitação da paciente. A principal vantagem desse material é o excelente resultado estético obtido (Figura 5), sendo que devido ao fato do componente protético possui cor semelhante ao dente natural, não apresentará aspecto acinzentado da gengiva peri-implantar como em alguns casos é observado em coroas com abutments de titânio.<sup>1</sup> Outra vantagem observada no presente estudo foi a de que, além do resultado estético, a confecção do abutment de zircônia por meio da técnica do CAD/CAM permitiu que as etapas clínicas fossem reduzidas como, por exemplo, o número de moldagens necessárias, menor necessidade de ajustes, permitindo que o final do tratamento fosse atingido rapidamente.<sup>10</sup>
