Trabalho de Graduação  
Curso de Graduação em Geografia

DE BIKE PELA CIDADE: AS DIFICULDADES DO TRANSPORTE CICLOVIÁRIO  
EM RIO CLARO (SP).

UNIVERSIDADE ESTADUAL PAULISTA

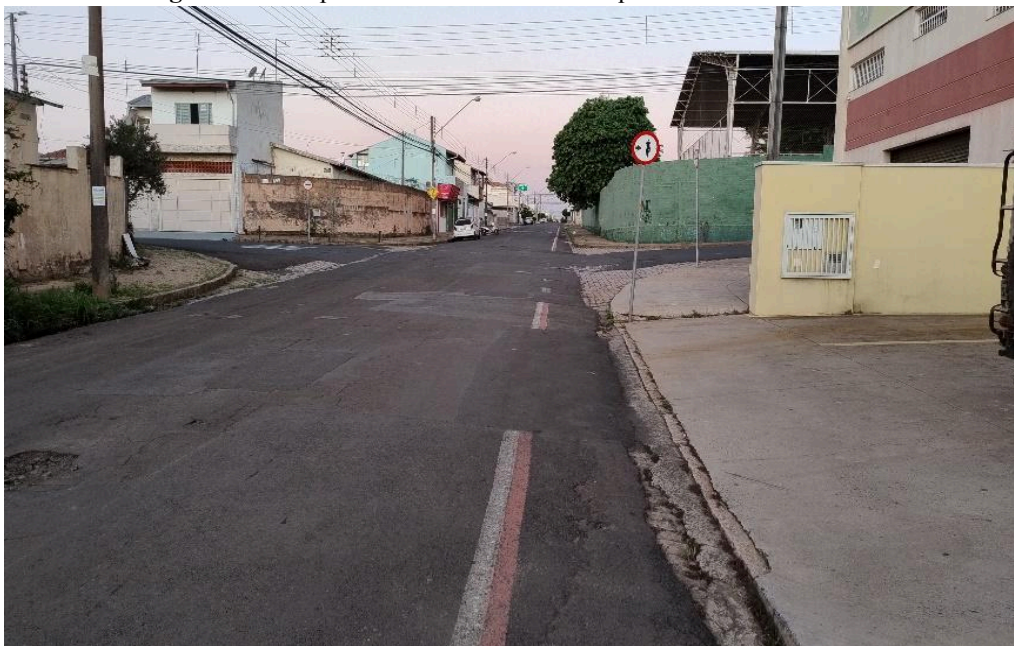
**Figura 5:** Exemplo de ciclofaixas de baixa qualidade na Avenida 11.

O asfalto em condições precárias, declividades, pinturas apagadas e ausência de tachões (dispositivos com elemento retrorrefletivo, aplicado diretamente no pavimento, segundo as definições da Companhia de Engenharia de Tráfego - CET), representam um aumento nas dificuldades àqueles que fazem o uso desse meio de transporte, sendo um reflexo da falta de planejamento urbano adequado e da falta de direcionamento e coordenação das políticas públicas municipais de modo focalizado e eficiente.

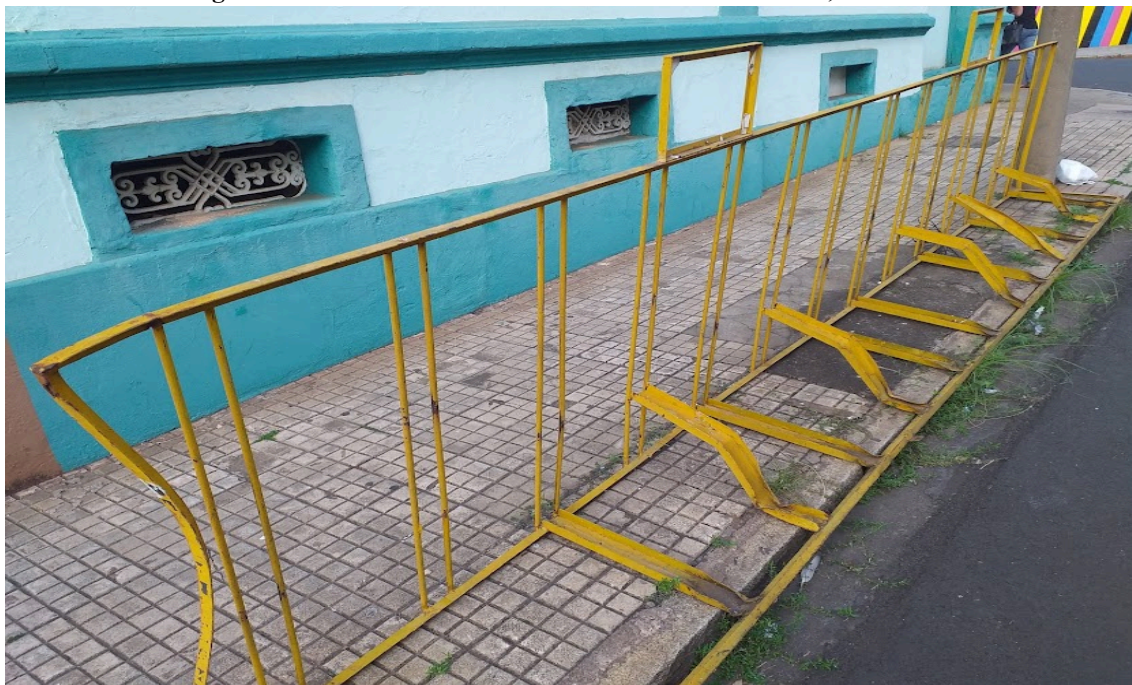
**Figura 9:** Paraciclo com barras de ferro retorcidas na Rua 7, Avenida 1.

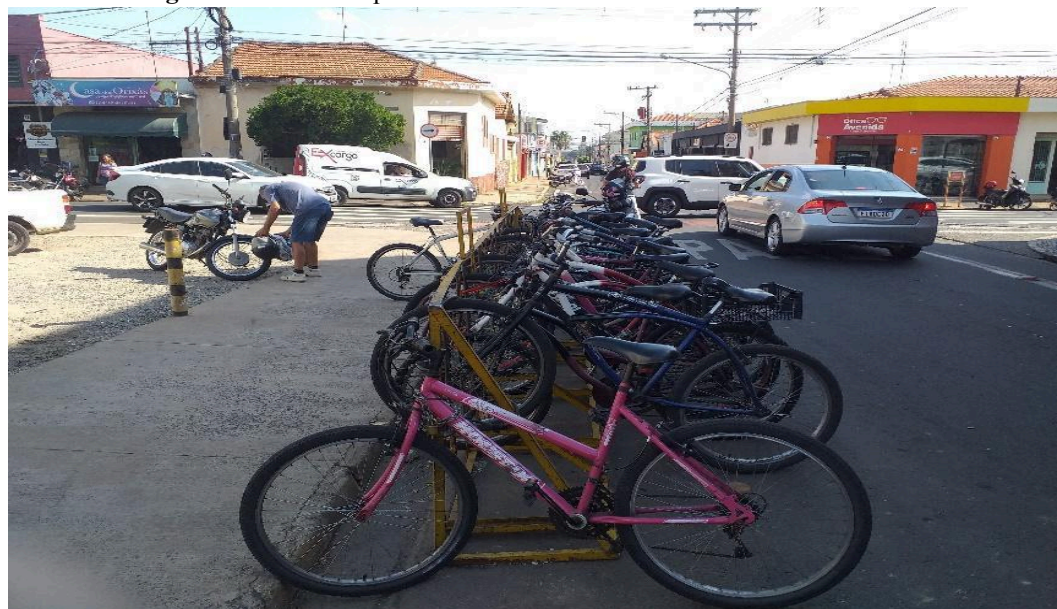
O paraciclo melhor localizado à malha ciclovitária foi no cruzamento entre a Avenida 10 e Rua 1, próximo ao restaurante Bom Prato (Figura 12), onde também se observou um grande fluxo de bicicletas, principalmente no horário entre as 10:30h e 14h (Horário de almoço do restaurante Bom Prato).

**Figura 12:** Paraciclo próximo ao cruzamento da Rua 1 com a Avenida 10.

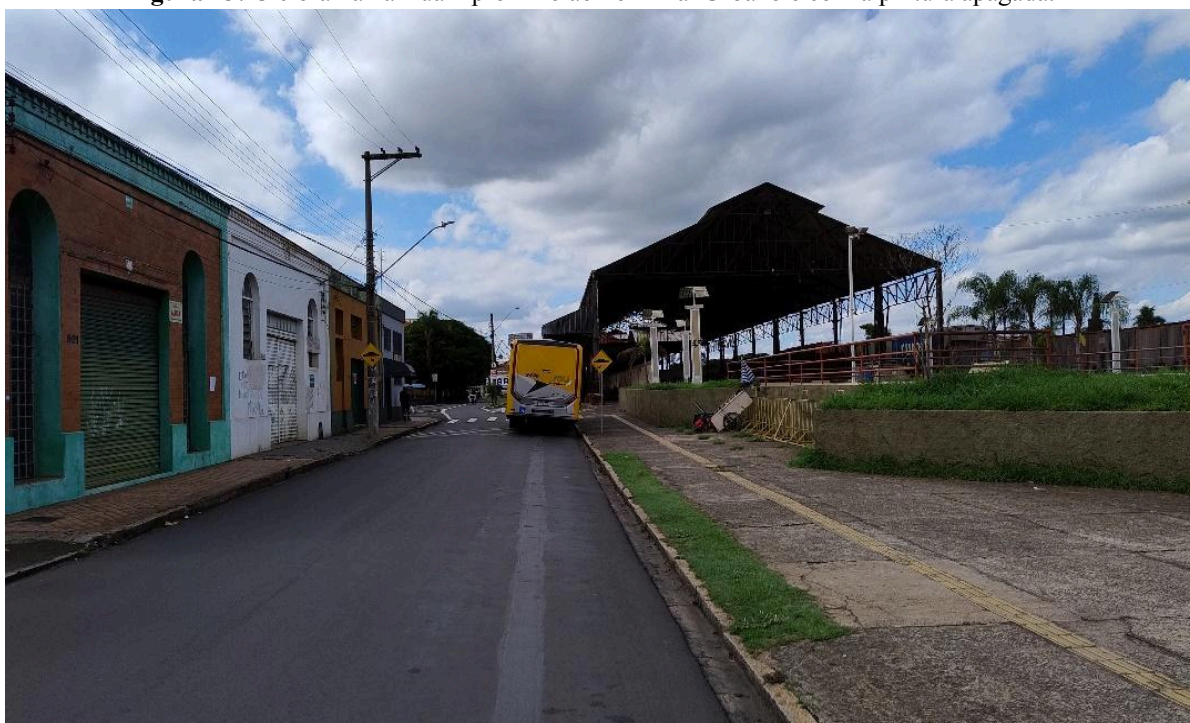
No que se refere às ciclofaixas, a da Rua 1 possui uma extensão total de 2,3 km. Iniciando-se no cruzamento com a Avenida 15 e terminando no Cruzamento da Avenida 32, com a Avenida Visconde de Rio Claro. É uma ciclofaixa localizada em uma área de grande movimento, tanto de bicicletas como de automóveis, pedestres e ônibus. Devido à presença do Terminal Urbano, o fluxo de ônibus é intensificado, o que contribui para o desgaste da pintura (Figura 13) e no aumento do risco à segurança do ciclista devido ao cruzamento da ciclofaixa com a via destinada apenas aos ônibus. No entanto, após o Terminal Urbano, já próximo ao restaurante Bom Prato (Figura 14), a qualidade da ciclofaixa volta a melhorar, havendo a presença de pintura adequada e tachões.

**Figura 13:** Ciclofaixa na Rua 1 próximo ao Terminal Urbano e com a pintura apagada.

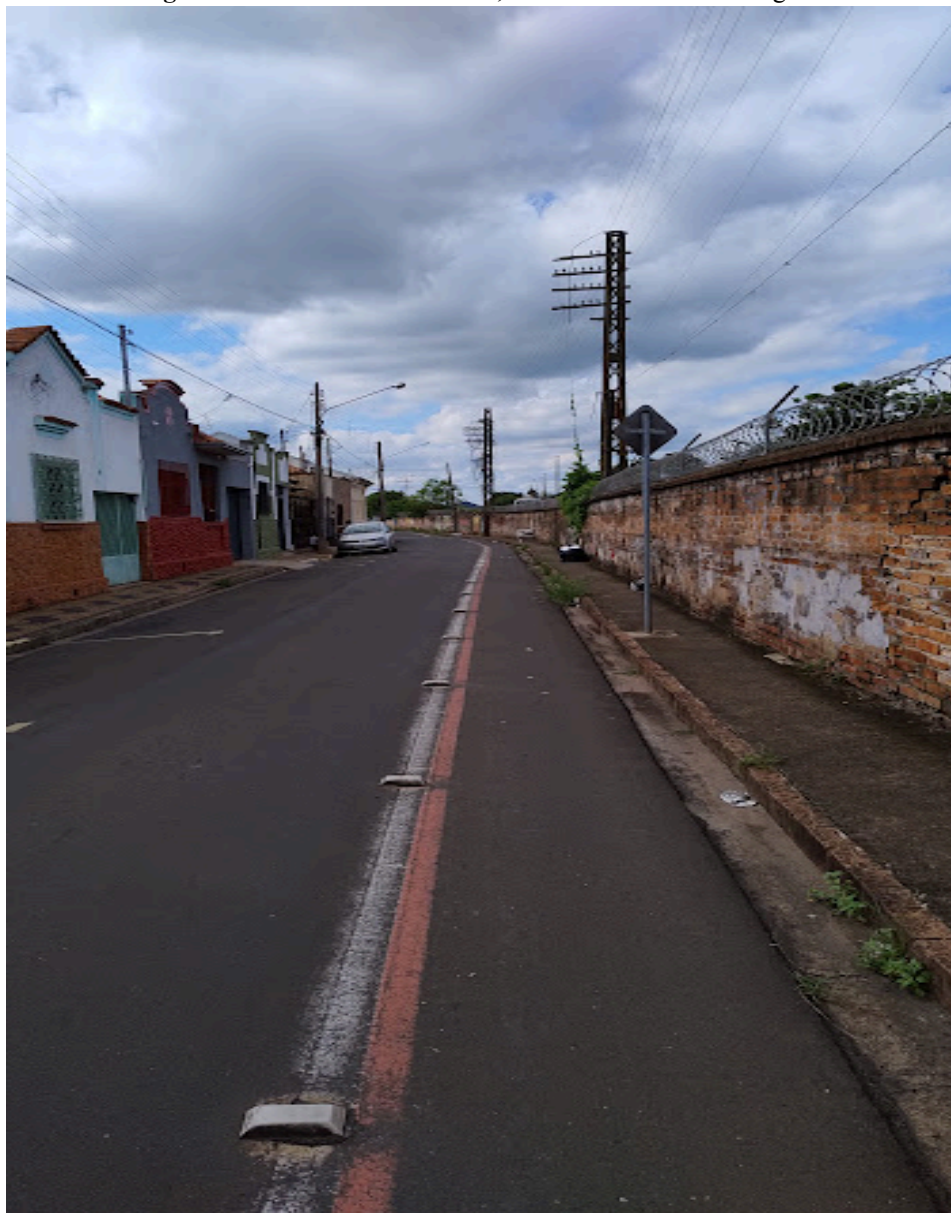
Paralelo à Rua 1, a ciclofaixa da Rua 1A (Figura 15) apresenta uma extensão de 1,10Km na área central, contornando a oficina de Vagões da RUMO Logística pela lateral. Apesar da ciclofaixa apresentar boa pavimentação e contar com a presença de tachões, sua pintura já mostra sinais de desgaste em alguns trechos de sua extensão. Além disso, a presença do Colégio EDUQ intensifica o trânsito de veículos durante os horários de entrada e saída dos estudantes, tornando-se um obstáculo para a circulação dos ciclistas.

**Figura 15:** Ciclofaixa da Rua 1A, ao lado da Oficina de Vagões.

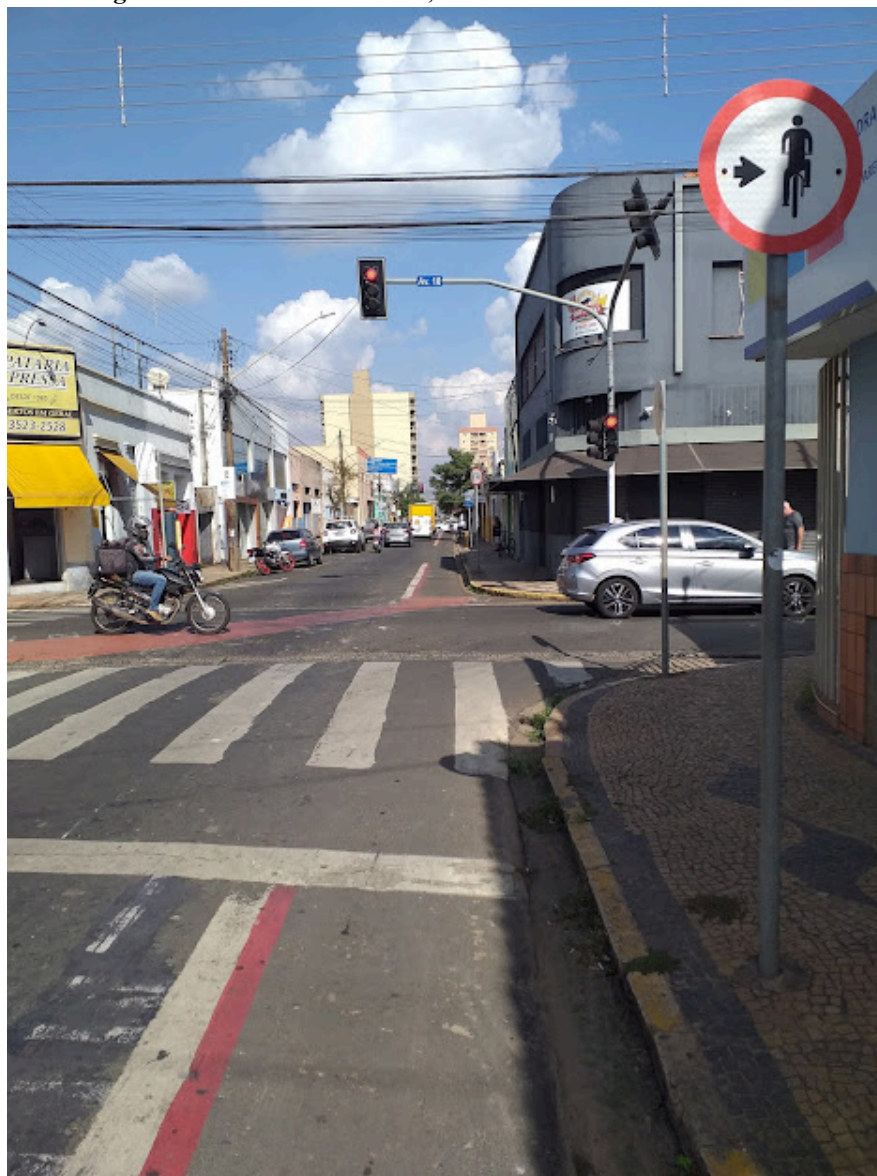
Mais ao centro da cidade, a ciclofaixa da Rua 2 (Figura 16) conta com uma extensão de 2,28Km, em sentido oposto à da Rua 1, indo em direção à Zona Sul da cidade. Em geral, a qualidade da ciclofaixa foi classificada como boa, havendo inclusive a presença de tachões em partes de sua extensão. O trânsito nos horários de pico se configurou como sendo o principal obstáculo para a circulação dos ciclistas. Mesmo diante do grande fluxo de veículos e de uma presença forte do comércio, não foram vistos paraciclos ao longo de sua extensão.

**Figura 16:** Ciclofaixa na Rua 2, no cruzamento com a Avenida 10.

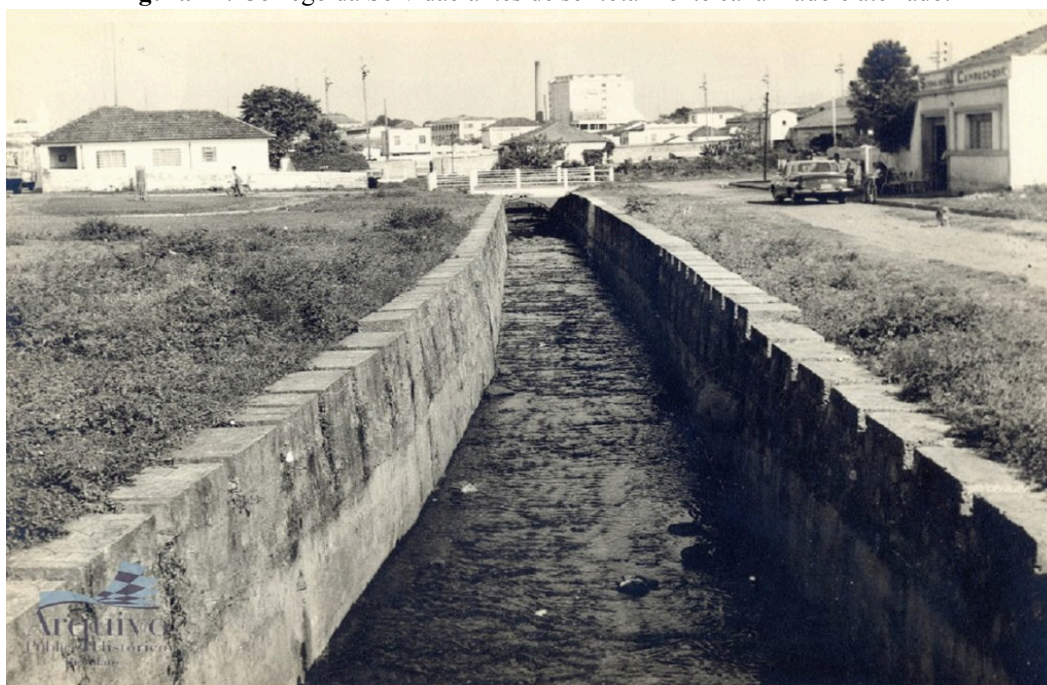
**Figura 17:** Córrego da Servidão antes de ser totalmente canalizado e aterrado.

Embaixo de seu atual trecho, está situado o canalizado córrego da Servidão. Segundo informações obtidas pelo jornal Diário de Rio Claro, o córrego teve o início do seu processo de canalização no ano de 1947, sob a administração do prefeito Benedito Pires Joly de forma rudimentar, cujas obras foram paralisadas em seguida (Figura 17). Foi apenas nas décadas de 1960 e 1970 que o processo de canalização se intensificou (Figura 18), recomeçando em 1960 sob administração do prefeito Francisco Scarpa, tendo continuidade na gestão de Augusto Schmidt Filho e terminando na gestão do prefeito Dr. Álvaro Perin, em 1971, quando foram feitos os serviços de cobertura, aterramento, construção de guias e sarjetas, canteiro central, etc.

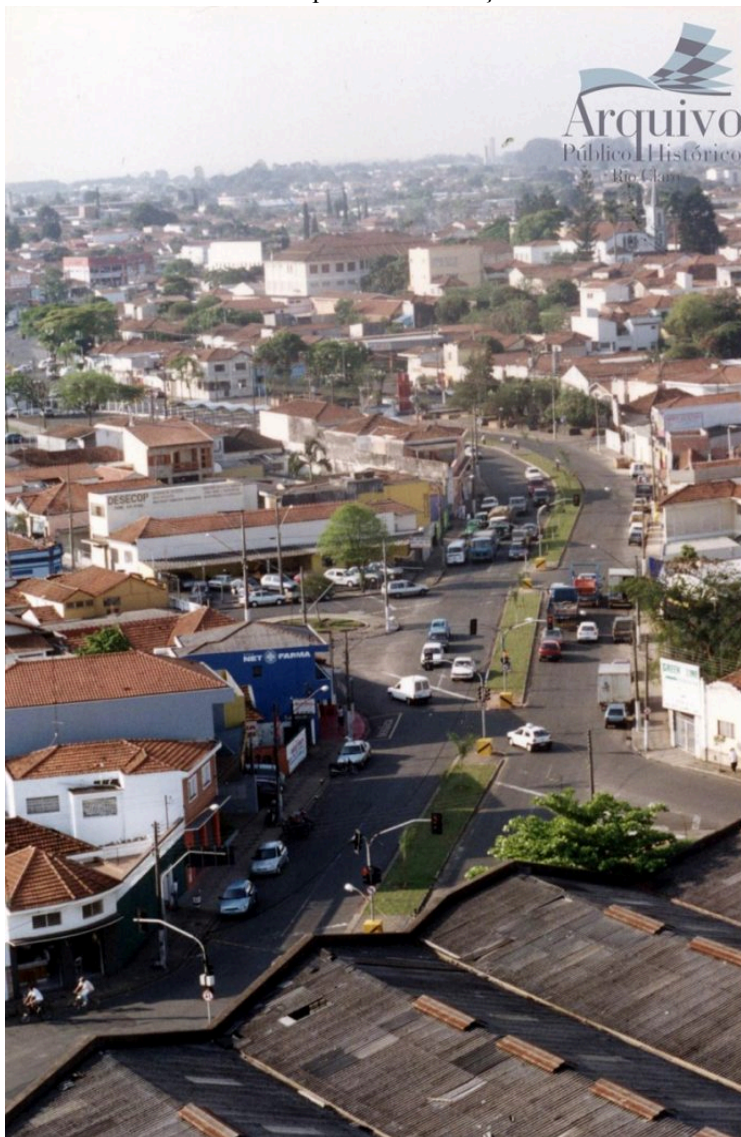
**Figura 19:** Avenida Visconde de Rio Claro depois da canalização e aterramento do Córrego da Servidão.

A inauguração da avenida já canalizada ocorreu em 21 de Julho de 1971. Ainda de acordo com as informações obtidas do próprio jornal Diário de Rio Claro, a matéria considerou tanto a inauguração da Avenida Visconde de Rio Claro e a instalação da iluminação à vapor de mercúrio como sendo realizações que dariam à cidade uma posição de “grandiosidade e pujança” em seu aspecto urbano, dando uma “fisionomia moderna”. Após a canalização (Figura 19), o córrego foi totalmente impermeabilizado e a área verde que havia ao entorno foi diminuída para dar espaço às construções urbanas.

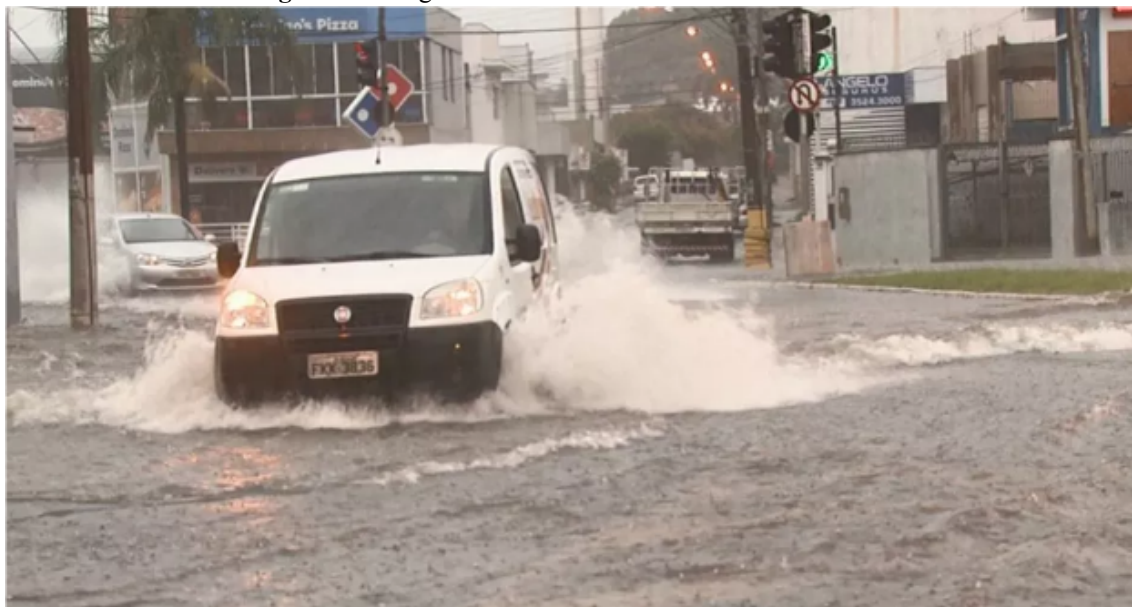
No entanto, ainda segundo o jornal, as questões ambientais não foram levadas seriamente em consideração. A falta do tratamento de esgoto acabou por se tornar um problema crônico de décadas, o que fez com que os moradores das áreas ao entorno tivessem de conviver com o mau cheiro. Este problema foi solucionado com o Programa de Despoluição do Córrego da Servidão, executado entre os anos de 2013 a 2017. Além disso, com a canalização e aterramento do Córrego da Servidão, tornaram-se comuns, em épocas de chuva, as enchentes na avenida e nas áreas ao entorno (Figura 20), sendo um obstáculo e um risco à circulação de automóveis, pedestres e ciclistas.

**Figura 20:** Alagamento na Avenida Visconde de Rio Claro.

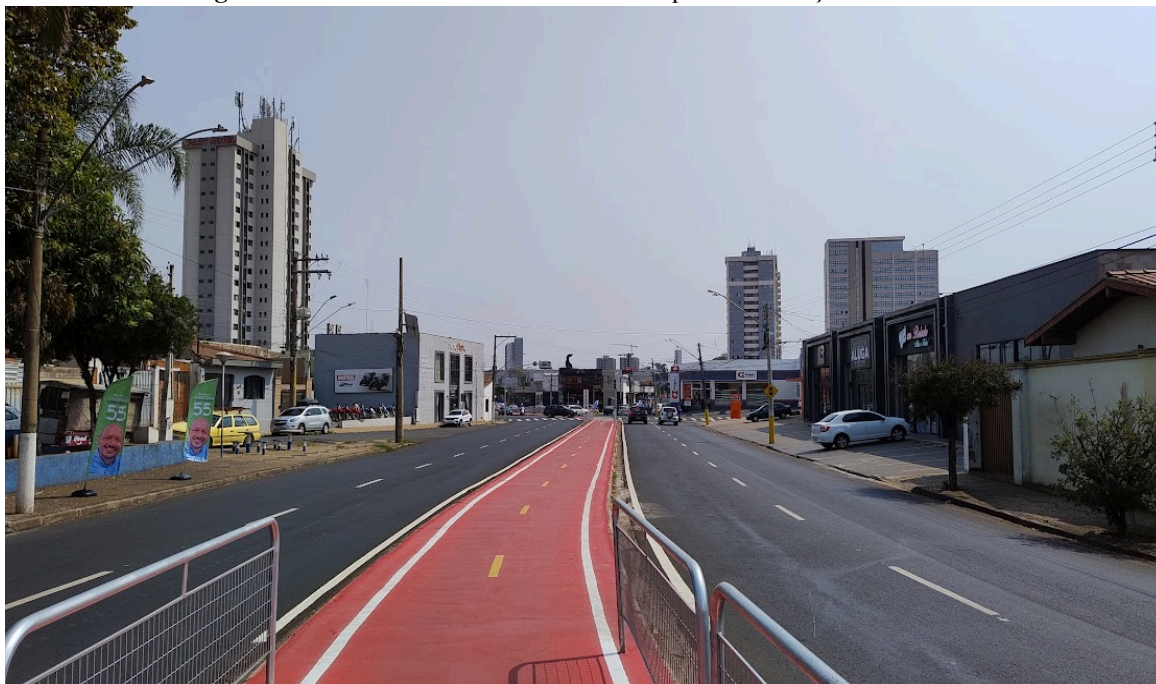
**Figura 22:** Avenida Visconde de Rio Claro após a construção da ciclovia.

Em suma, a ciclovia da Avenida Visconde de Rio Claro é uma ciclovia diferenciada em relação às demais da área urbana da cidade, superando as demais ciclovias e ciclofaixas no que se refere tanto à qualidade como também à segurança viária.

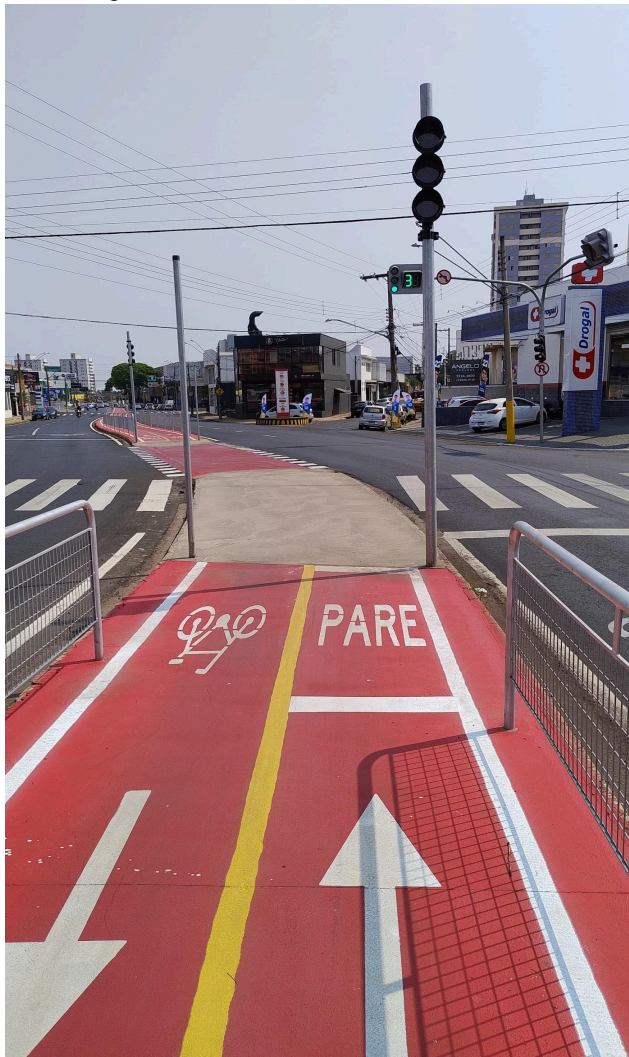
**Figura 23:** Semáforo para bicicletas na ciclovia da Avenida Visconde de Rio Claro.

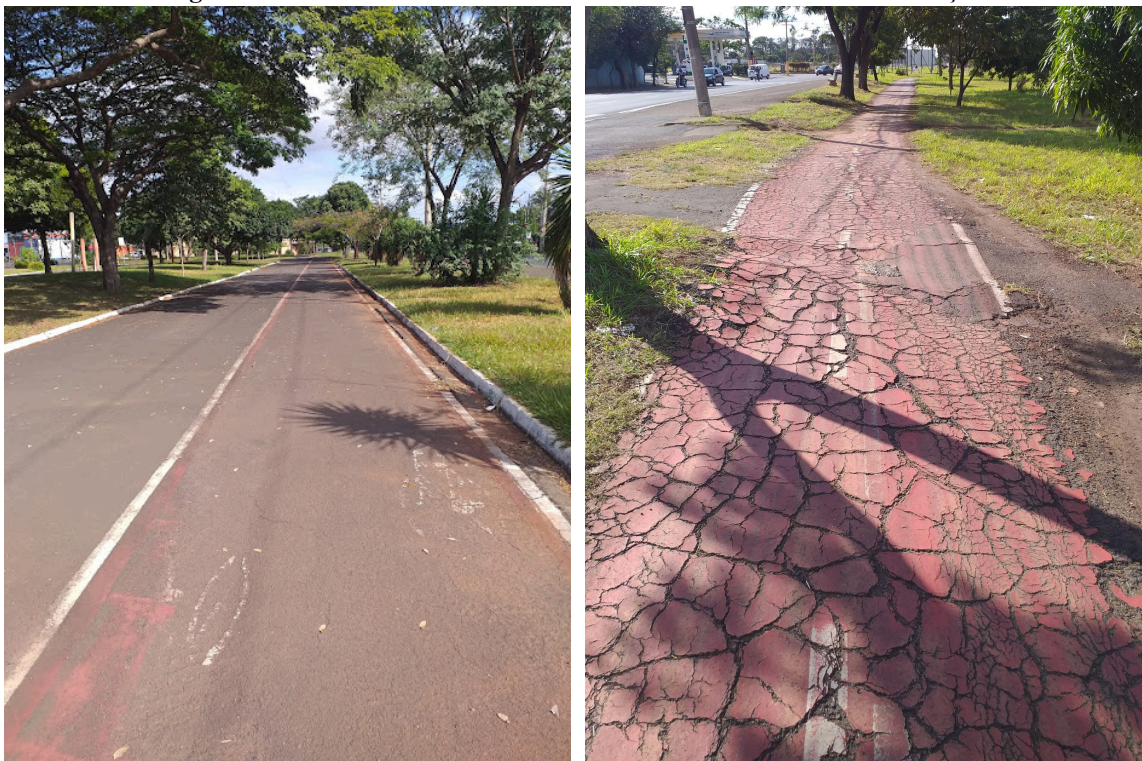
Porém, à medida em que a ciclovia se aproximava do Distrito Industrial, a qualidade vai se degradando (Figuras 25 e 26). A presença de rachaduras e raízes de árvores devido à falta de manutenção e de um manejo adequado das árvores se configuraram como sendo os principais obstáculos para a circulação dos ciclistas no decorrer das observações.

**Figuras 25 e 26:** Ciclovias da Avenida Brasil em dois estados de manutenção.

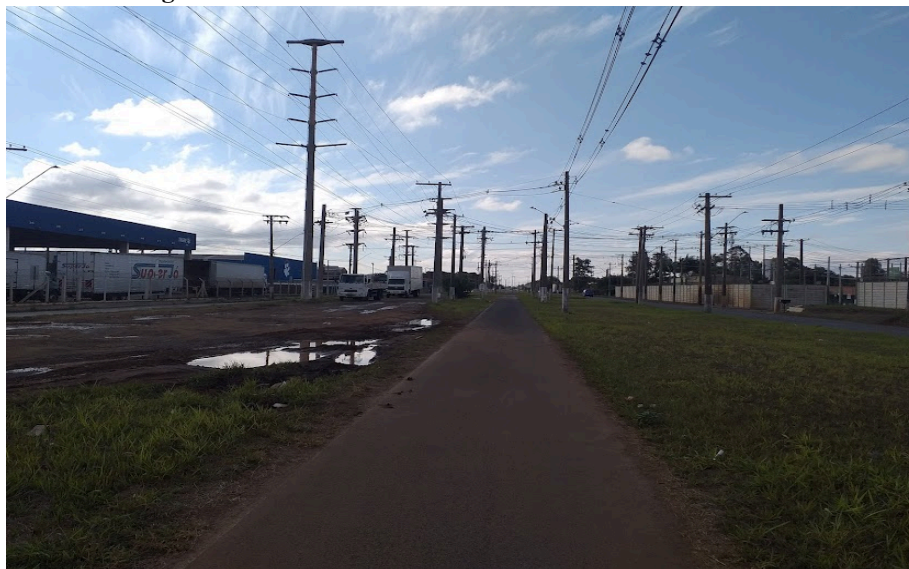
Já no Distrito Industrial, foram observados trabalhadores fazendo o uso da ciclovias como sendo uma calçada, principalmente nos horários de pico da manhã, final da tarde e almoço devido à ausência de uma pintura adequada que indique a presença de uma ciclovias e sinalização no local. Observou-se também uma ausência de calçadas nas margens da avenida, resultando no aumento do fluxo de pedestres na ciclovias do canteiro central (Figura 27).

**Figura 27:** Ciclovia da Avenida Brasil no Distrito Industrial.

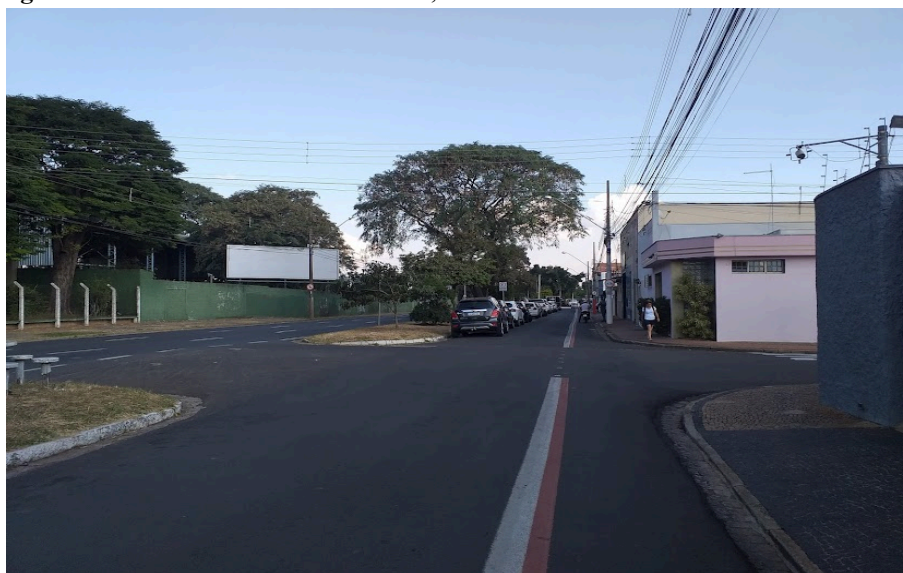
No sentido oposto, em direção ao centro, a Avenida Brasil conta uma ciclofaixa em uma extensão de 1Km (Figura 28). Diferentemente de seu percurso em ciclovia, a qualidade foi classificada como boa devido à presença de uma infraestrutura adequada e a ausência de obstáculos significativos que dificultasse a circulação dos ciclistas. Pelo fato da ciclofaixa estar em uma pista separada, a circulação de caminhões é proibida, sendo destinada para a pista à esquerda.

**Figura 28:** Ciclofaixa da Avenida Brasil, ao lado da E.E. Professor João Batista Leme.

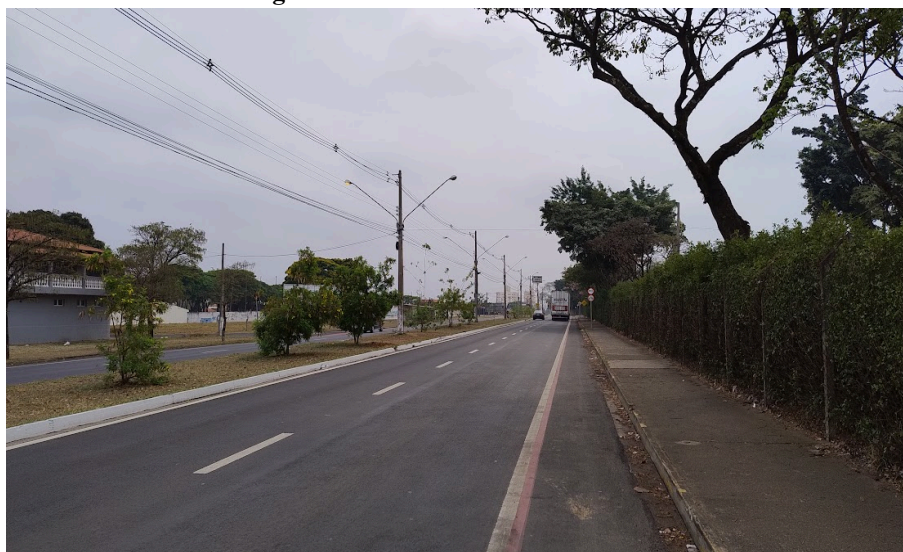
**Figura 29:** Ciclofaixa na Avenida 80A.

Próximo ao Distrito Industrial, na Avenida 80A, notou-se a presença de uma ciclofaixa nos dois sentidos da avenida (Figura 29), tanto no sentido Avenida Brasil como no sentido Avenida Ulysses Guimarães, havendo uma bifurcação da ciclofaixa no sentido Avenida Brasil ao adentrar a fábrica da *Whirlpool*. A qualidade da ciclovias se classificou como boa, apesar da ausência de tachões, item que poderia ser colocado a fim de melhorar a separação da ciclofaixa com os automóveis.

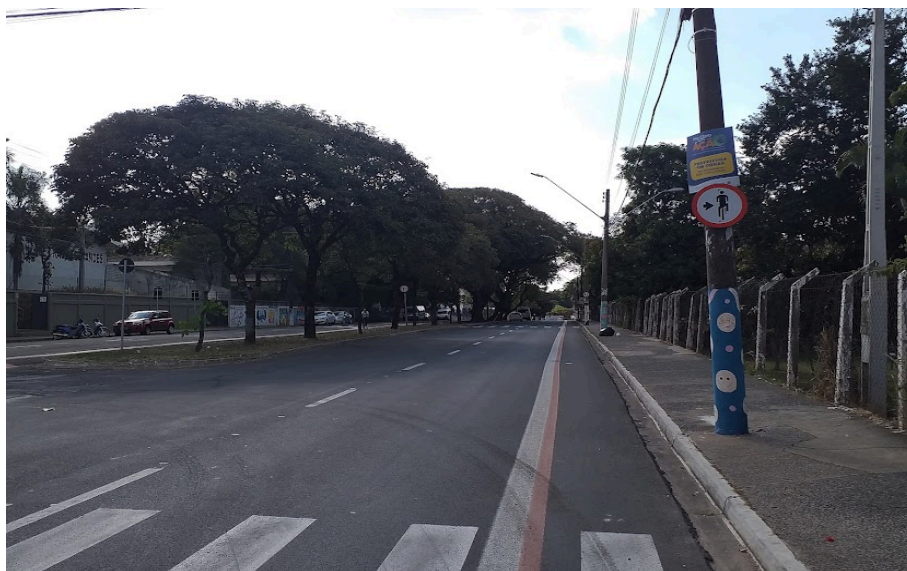
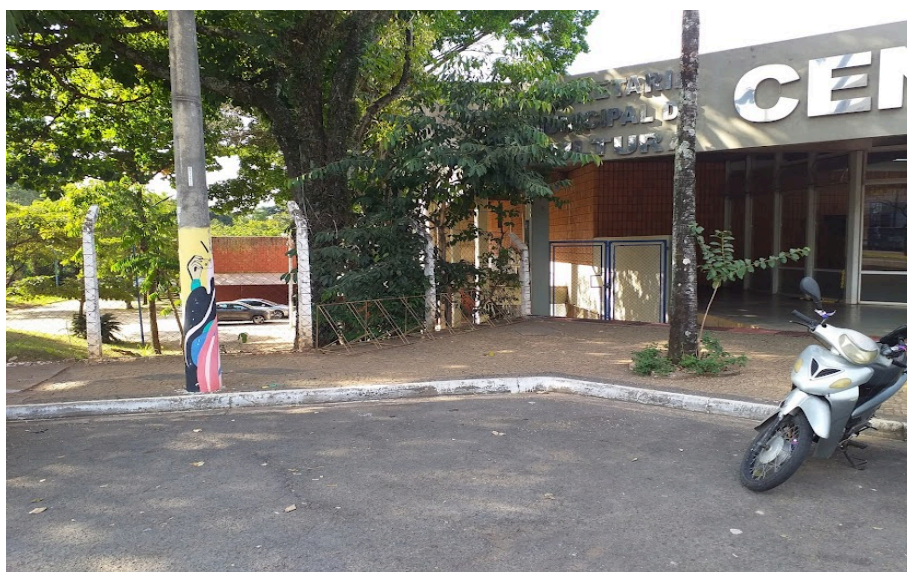
**Figuras 30 e 31:** Ciclofaixa da Rua 2 ao lado do Parque Lago Azul e paraciclos no Centro Cultural Roberto Palmari.

Na Rua 2, foi encontrada uma ciclofaixa tendo uma extensão de 0,54 Km na Zona Norte (Figura 30). Por estar nos arredores do Parque Lago Azul e do Centro Cultural Roberto Palmari, a ciclofaixa se encontra em boa qualidade de conservação, havendo até mesmo a presença de um paraciclo no Centro Cultural (Figura 31). A presença de árvores, tanto no canteiro central da avenida como do próprio parque, revelaram-se como sendo os principais facilitadores do deslocamento dos ciclistas em dias de calor devido ao melhor conforto térmico promovido pelas sombras das árvores. Foi observada também uma descontinuidade do trajeto em 160m, tendo uma continuação de 120m adiante.

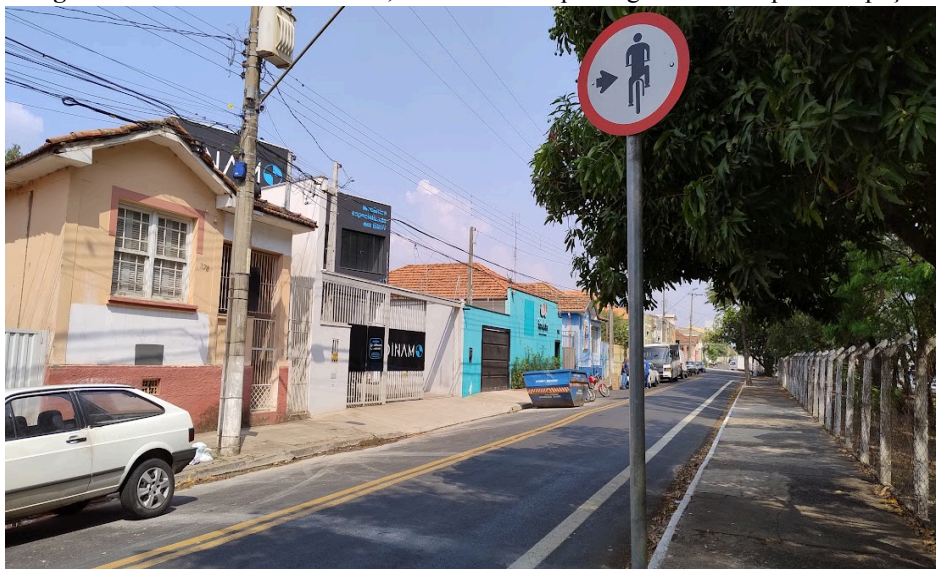
**Figura 32:** Ciclofaixa da Rua 1A, ao lado do Parque Lago Azul com pouco espaço.

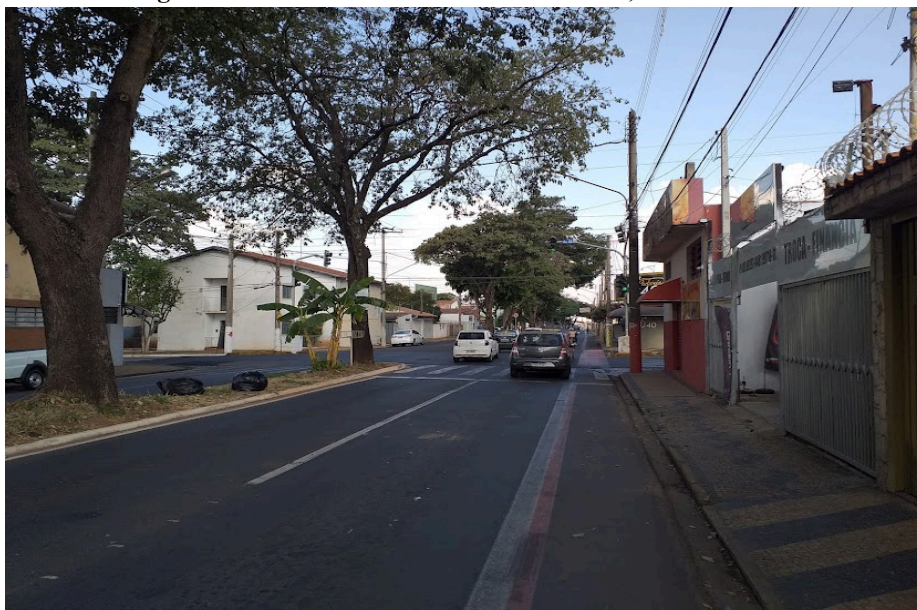
**Figura 34:** Ciclofaixa na Rua Dr. Elói Chaves, sentido centro.

Nas proximidades, na Rua Dr. Elói Chaves, foi avistada uma ciclofaixa com extensão de 0,95 Km (Figura 34), tendo a rua duas pistas de cada lado, uma no sentido Centro e a outra no sentido Jardim Chervezon. A ciclofaixa foi encontrada apenas na pista do sentido Centro, sendo sua qualidade classificada como “Bom”, mesmo estando em um trecho com grande fluxo de automóveis. Ademais, a presença de árvores de grande porte no canteiro central da rua se configurou como um facilitador no deslocamento dos ciclistas, principalmente em dias de calor.

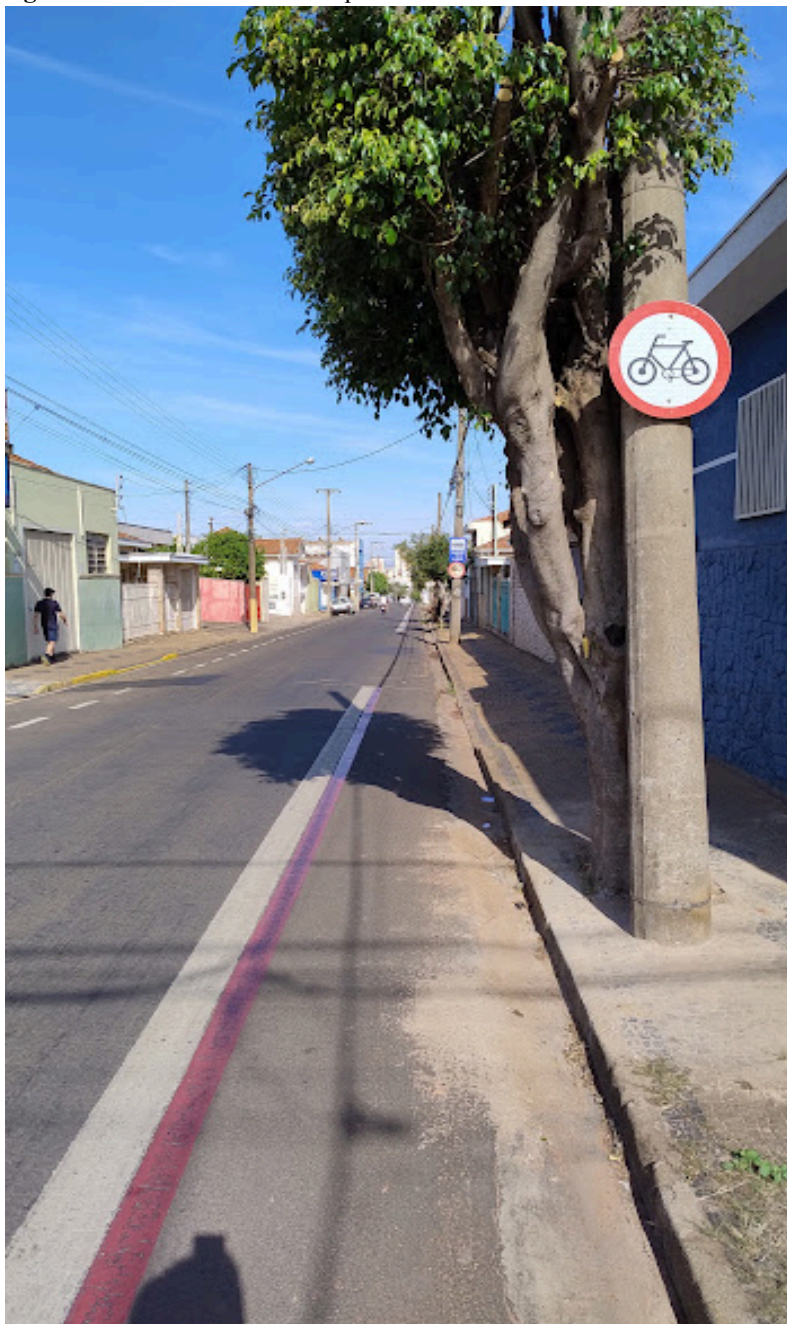
**Figura 35:** Ciclofaixa da Rua 6 próximo ao cruzamento com a Avenida 30.

Na Zona Norte, sua qualidade foi classificada como boa, não havendo barreiras significativas para a circulação dos ciclistas (Figura 35). No entanto, à medida que a ciclofaixa atravessa a cidade, adentrando-se na Zona Central, foi notada uma declividade no seu percurso devido à Avenida Visconde de Rio Claro se localizar no fundo de vale do córrego da Servidão canalizado (Figura 36). Destaca-se também que, em épocas de chuva, são comuns os relatos de enchentes.

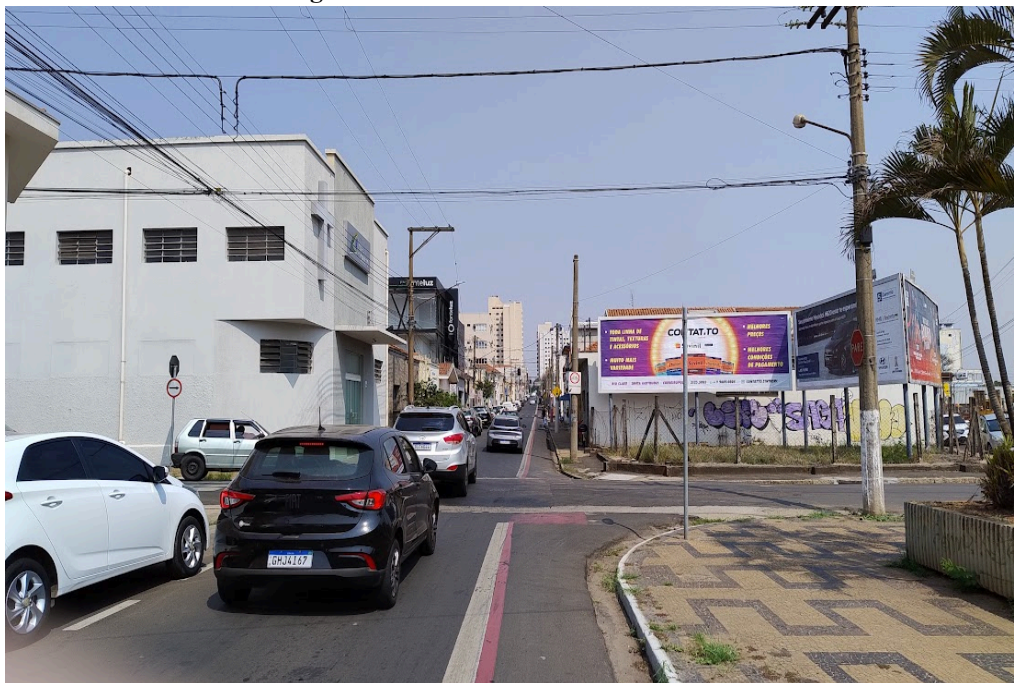
**Figura 36:** Ciclofaixa da Rua 6 no Centro.

Por conta destas adversidades, a qualidade da ciclofaixa foi rebaixada e considerada como regular. Porém, à medida em que a ciclofaixa percorria em direção à Zona Sul (Figura 37), não foram encontradas barreiras ou obstáculos significativos, tendo a sua qualidade reclassificada como boa.

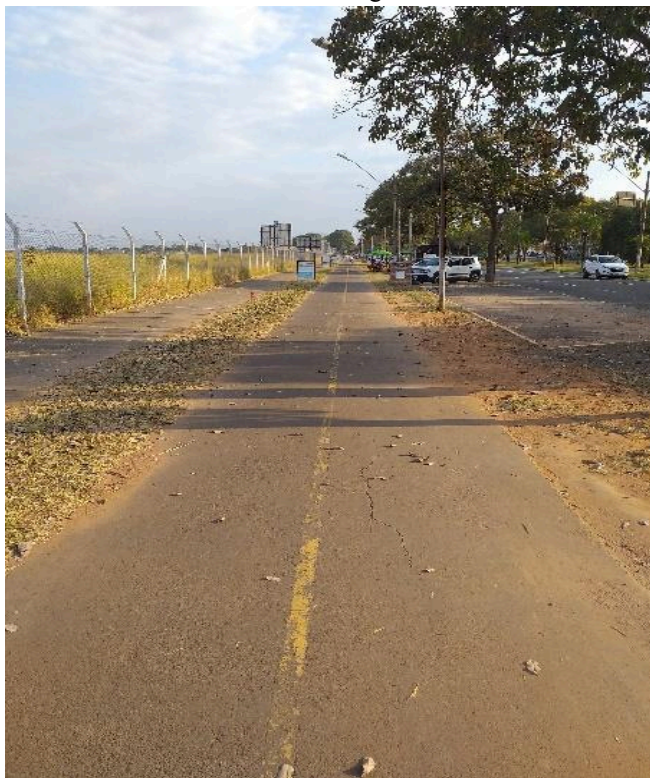
**Figura 38:** Ciclovie da Avenida João Augusto Conrado do Amaral Gurgel.

A ciclovie ao longo da Avenida João Augusto Conrado do Amaral Gurgel conta com uma extensão de 0,5 Km, percorrendo a lateral do aeroclube Adhemar de Barros (Figura 38). A qualidade no trecho foi classificada como “Boa”. Não foram encontrados obstáculos que dificultem a circulação dos ciclistas, a exceção da presença de pedestres realizando atividades ao ar livre na ciclovie. Também foram vistas tendas e um *playground* ao lado (Figura 39).

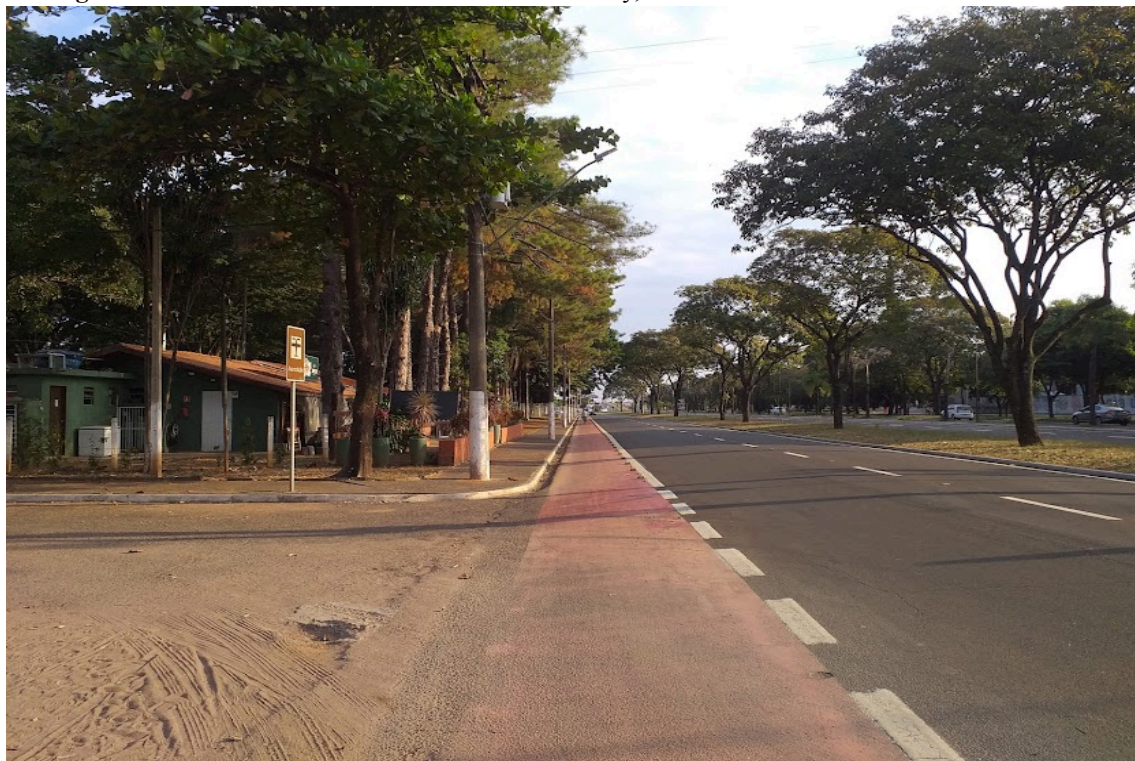
**Figura 40:** Ciclofaixa da Avenida Presidente Kennedy, ao lado do Aeroclube Adhemar de Barros.

A partir da rotatória com a Rua 14, observou-se uma placa no alto de um poste com o nome da ciclovia: Dr. João Fina Sobrinho. Mais adiante, a ciclovia adentra-se por uma rotatória e passa a se configurar como ciclofaixa pela Avenida Presidente Kennedy, contornando o aeroclube Adhemar de Barros (Figura 40). A ciclofaixa da Avenida Presidente Kennedy, com seus 0,480 Km, apresentou boa qualidade, com boa pavimentação, pintura e a presença de tachões.

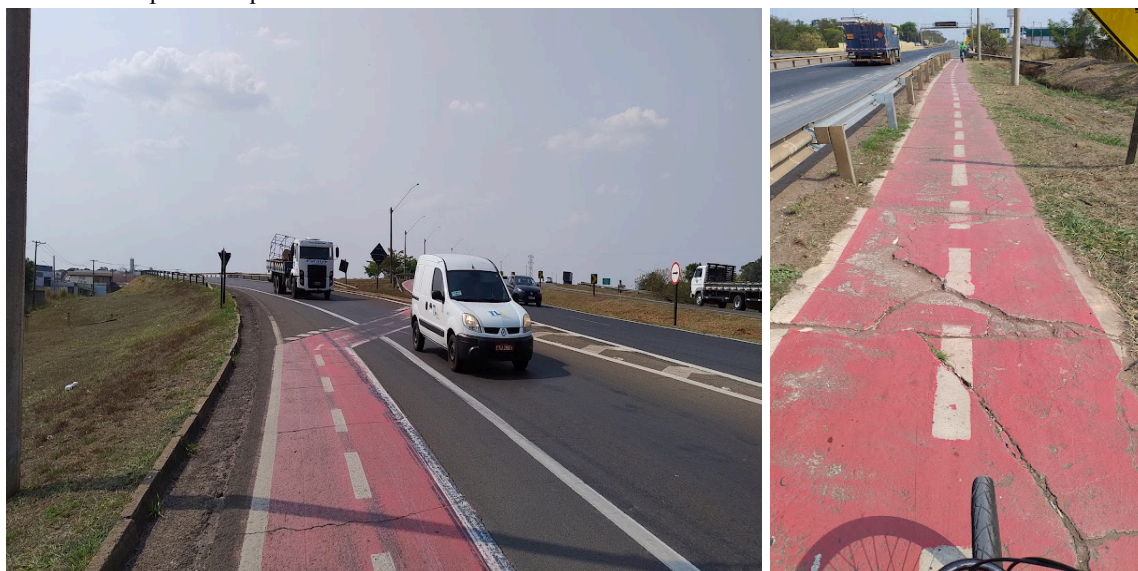
**Figuras 41 e 42:** Cruzamento da ciclofaixa com a alça de acesso à Rodovia Fausto Santomauro e o pavimento da ciclovia em péssima qualidade.

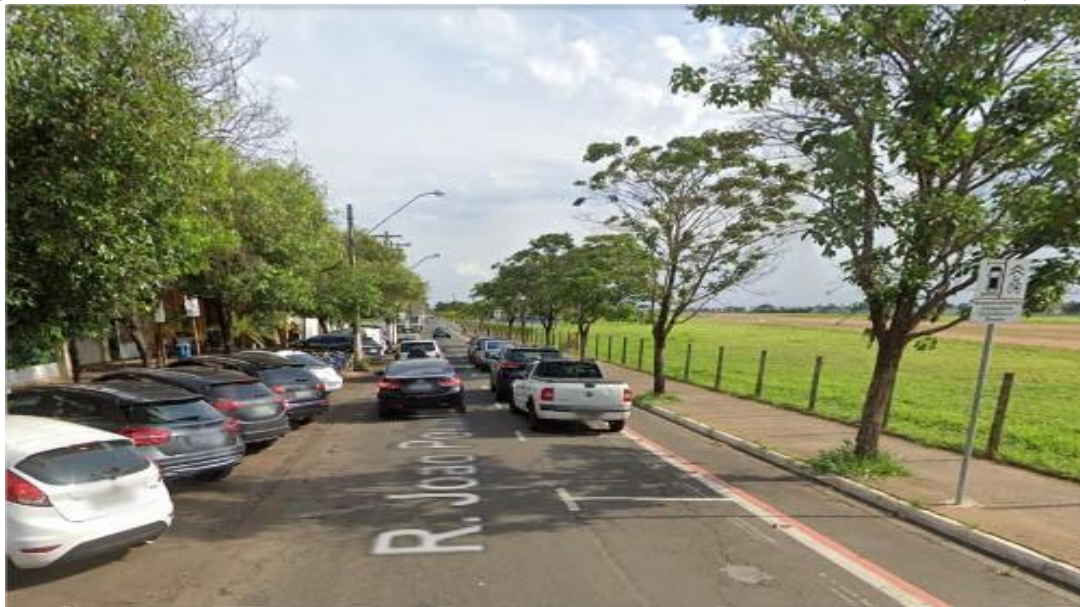
**Figura 43:** Ciclofaixa da Avenida João Polastri, ao lado do Boulevard dos Jardins antes das obras (à direita):

Anteriormente à construção da ciclovia, a Rua João Polastri já apresentava uma ciclofaixa em seu trecho (Figura 43). O espaço destinado ao estacionamento de carros era menor e havia uma presença significativa de árvores que forneciam sombra, tanto aos ciclistas como aos pedestres. No entanto, após as obras (Figura 44), não se observa mais a mesma disponibilidade de árvores e o espaço destinado ao estacionamento de automóveis foi ampliado com a ciclovia sendo construída ao lado do estacionamento.

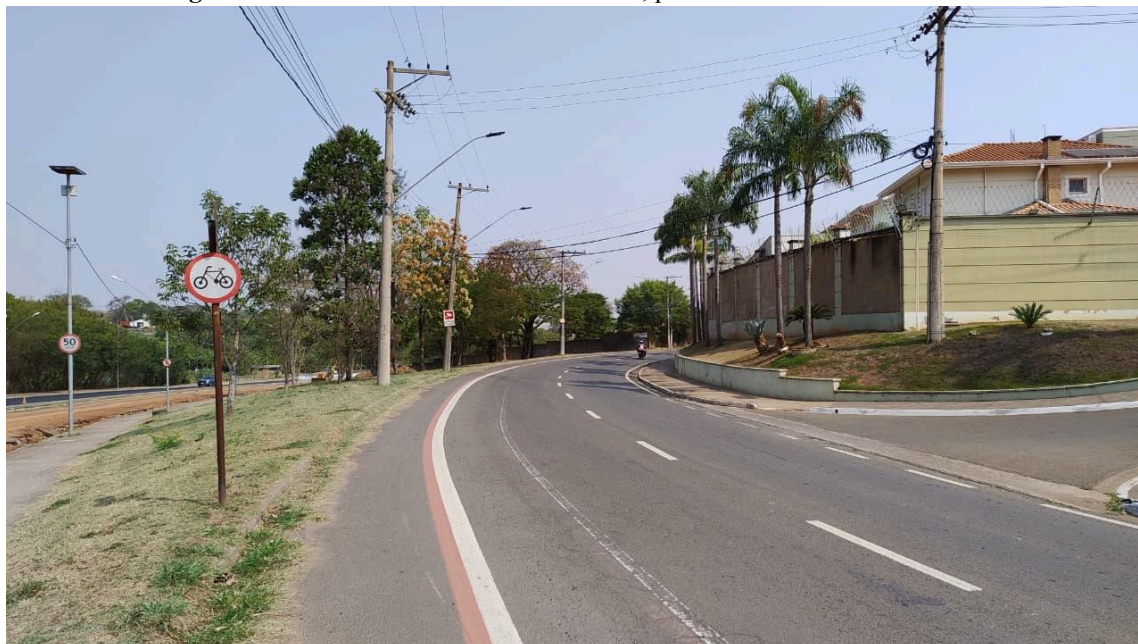
**Figura 46:** Ciclofaixa da Estrada dos Costas, próximo à rotatória da Viviane.

O primeiro trecho conta com uma extensão de 1,15 Km, tendo início no cruzamento da Avenida Presidente Tancredo de Almeida Neves, próximo à popularmente conhecida Rotatória da Viviane (Figura 46), terminando no cruzamento da Avenida 1 JI, em cima do pontilhão da Linha Férrea. No entanto, 1,25 Km adiante, a ciclofaixa continua, tendo uma extensão de 1,32Km, com início próximo à Rua 12 JP e terminando na Rua 1 (Figura 47). Devido à esta descontinuidade, o segundo trajeto não foi visto em campo, apenas com imagens do *Google Earth* através do *Street View*. Ademais, reforça-se que esta localidade da cidade conta com uma presença significativa de condomínios populares aos moradores de baixa renda.

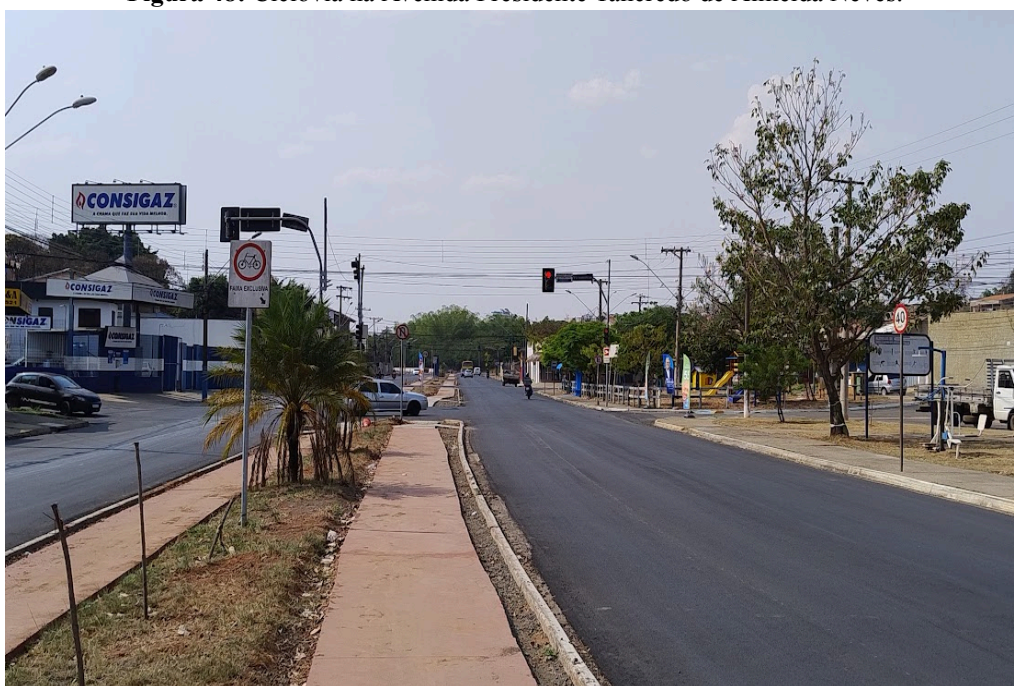
**Figura 48:** Ciclovia na Avenida Presidente Tancredo de Almeida Neves.

Ainda na Zona Sul, no outro lado da Rodovia Washington Luiz,, foi encontrada uma ciclovia recém-inaugurada na Avenida Presidente Tancredo de Almeida Neves em uma extensão total de 1,29 Km (Figura 48). Apesar da qualidade da infraestrutura em si ser classificada como boa e sem a ausência de obstáculos significativos que comprometesse a circulação dos ciclistas, o paisagismo no entorno da própria ciclovia poderia ser melhorado, como a presença de pintura no pavimento e grades nas laterais, visando a melhoria da segurança.
