Trabalho de Graduação  
Curso de Graduação em Geografia

DE BIKE PELA CIDADE: AS DIFICULDADES DO TRANSPORTE CICLOVIÁRIO  
EM RIO CLARO (SP).

UNIVERSIDADE ESTADUAL PAULISTA

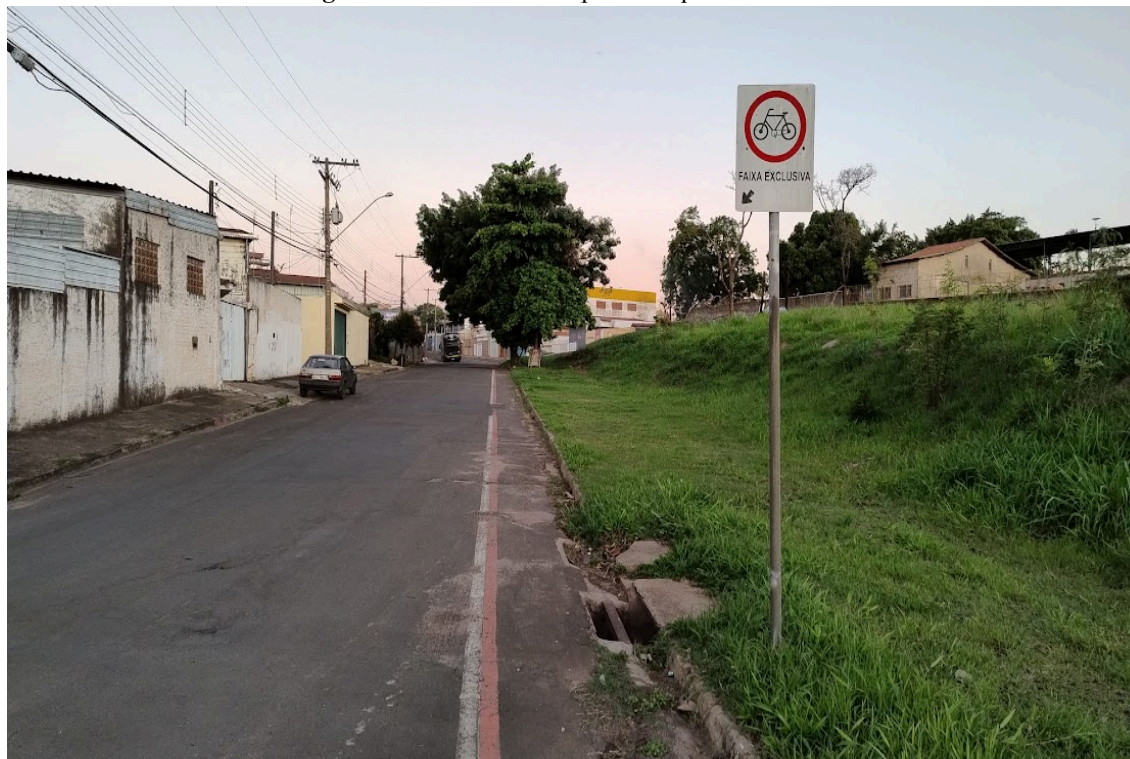
**Figura 49:** Ciclofaixa em péssima qualidade na Avenida 11.

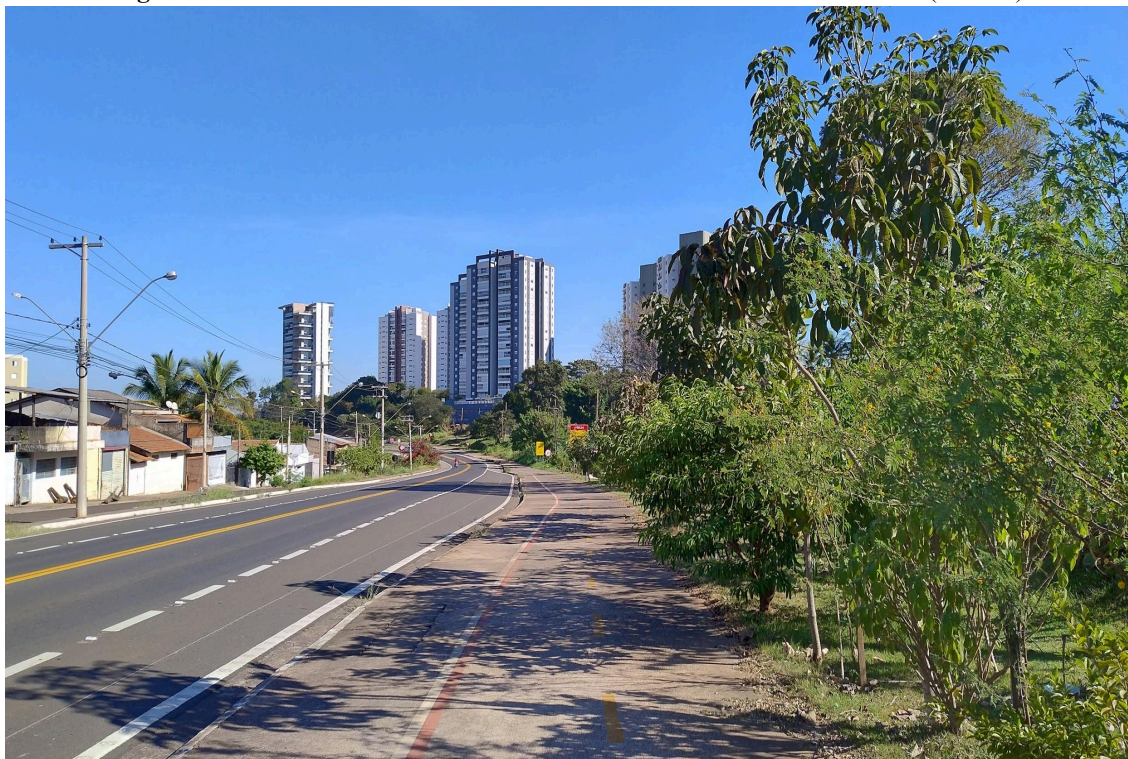
**Figura 50:** Ciclovía ao lado da Rodovia Conde Francisco Matarazzo Júnior (SP-316).

Por fim, foi feita uma análise da ciclovía na Rodovia Conde Francisco Matarazzo Júnior (SP-316), responsável por conectar Rio Claro ao município de Santa Gertrudes (Figura 50). Este trecho de 2,85 Km, apresentou boa pavimentação. Entretanto, a pintura demonstrou sinais de desgaste e não foram observados tachões que separasse a via com o pavimento para pedestres, sendo, portanto, uma via compartilhada. A presença de árvores próximas à ciclovía, as declividades ao longo do percurso e as rotatórias que cortavam o caminho da própria ciclovía foram os principais obstáculos observados.

Ademais, durante as observações, foram vistos pedestres e animais de grande porte como cavalos e vacas andando pela ciclovía.

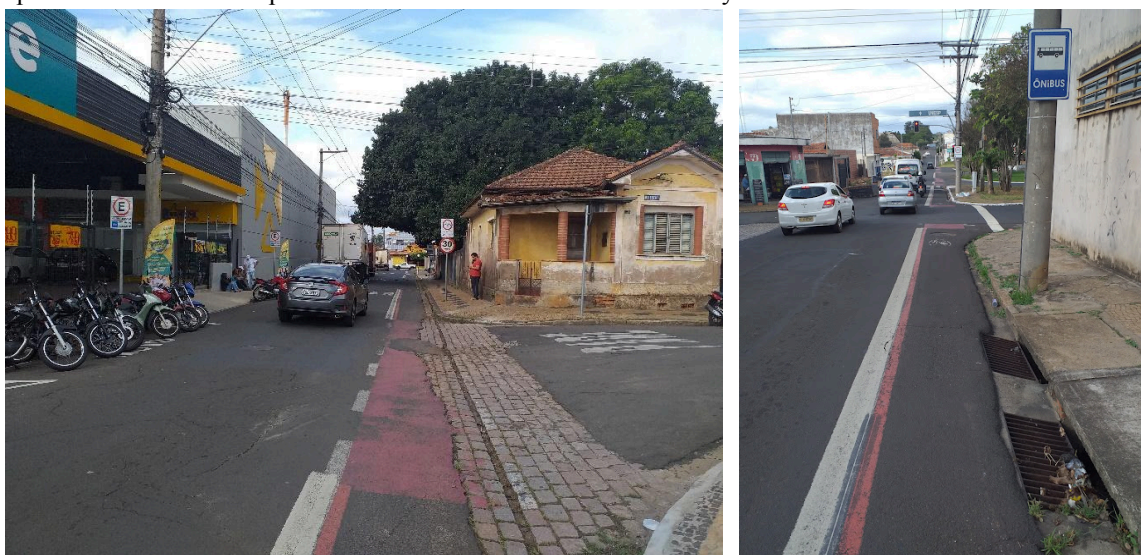
**Figuras 51 e 52:** Ciclofaixa com baixa qualidade na Avenida 24A, no cruzamento com a Rua 7A, ao lado do Supermercado Examine e próximo ao cruzamento com a Avenida Ulysses Guimarães.

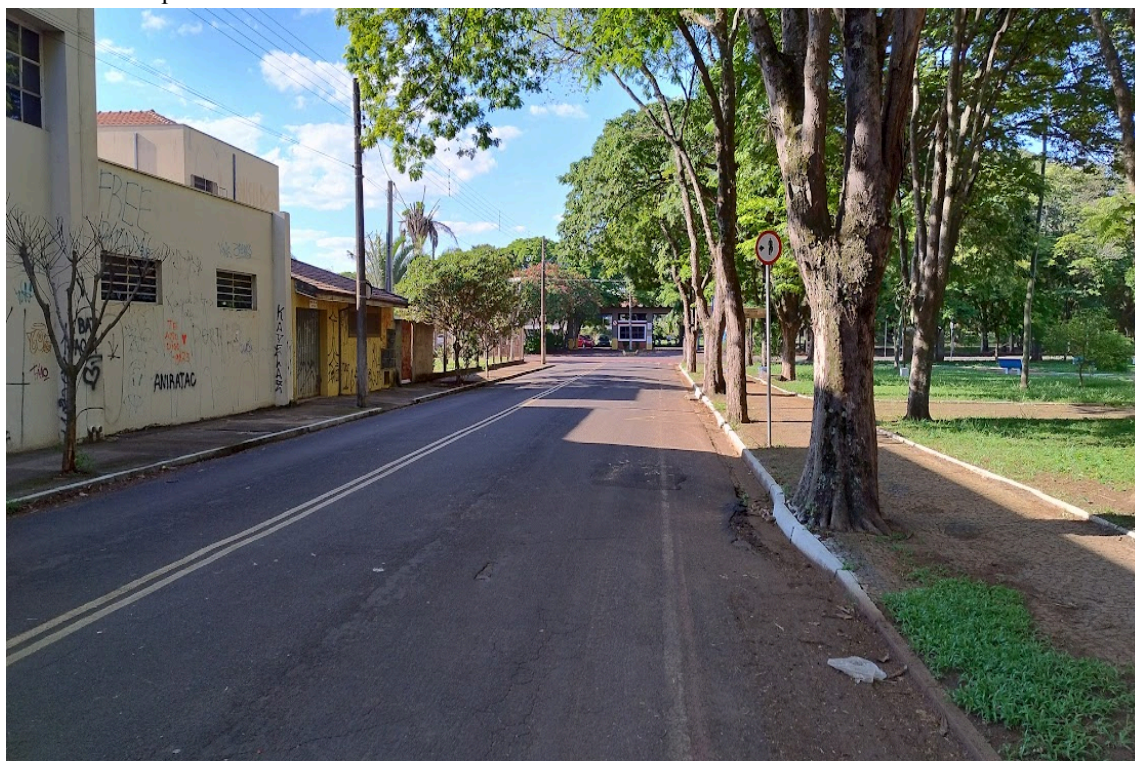
**Figura 53:** Ciclofaixa na Rua 16A, ao lado da Praça Municipal Joaquim Martins dos Santos em frente à portaria da Unesp na Avenida 24A.

No final da ciclofaixa da Avenida 24A, em frente à portaria da Universidade Estadual Paulista (Unesp), foi notada a presença de uma ciclofaixa de apenas uma quadra, na Rua 16A, ao lado da Praça Municipal Joaquim Martins dos Santos (Figura 53). Mesmo tendo uma ciclofaixa pequena e com uma extensão de 900m, a qualidade se mostrou ruim, com pintura em péssimo estado, matos e terras nas laterais e um ponto de ônibus ocupando boa parte de sua extensão.

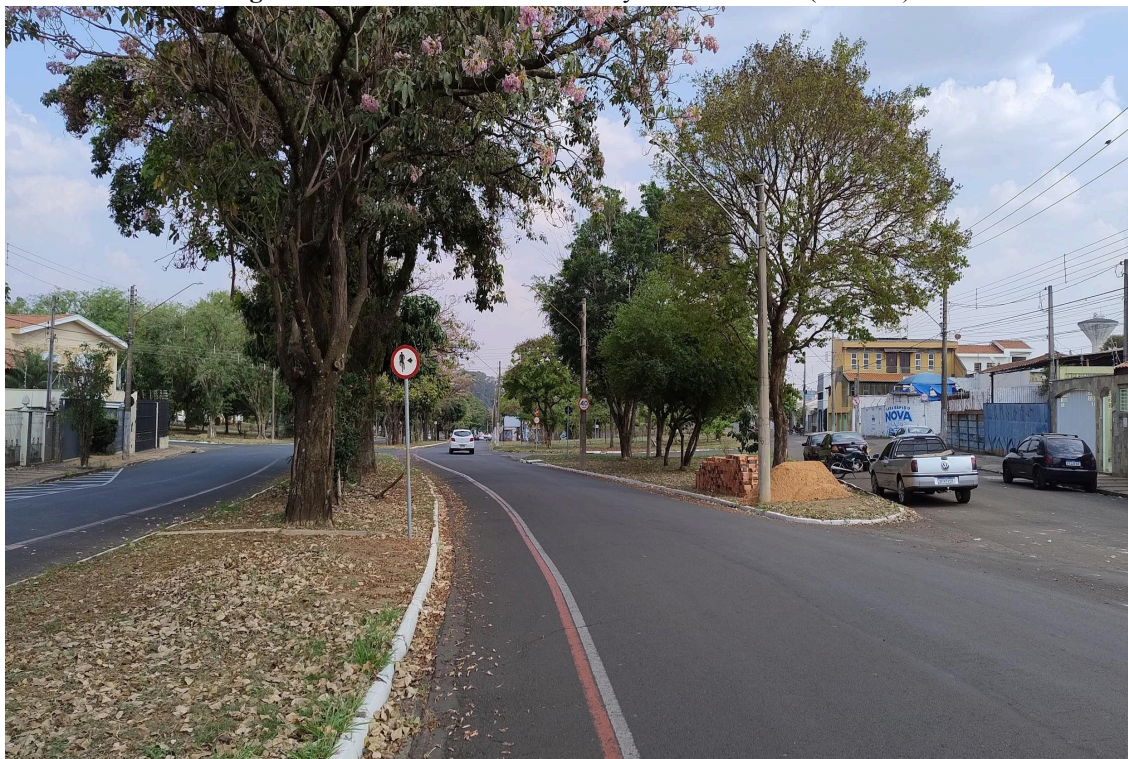
Ainda na Zona Leste, na Avenida Ulysses Guimarães, encontrou-se uma ciclofaixa nos dois sentidos da avenida, tendo uma extensão total de 2,03 Km com um canteiro central com árvores, o que possibilita uma pedalada com sombras em dias de sol (Figura 54). No entanto, apesar da ciclofaixa estar em boas condições nos dois sentidos, com boa pintura, sinalização e presença de bicicletário em estabelecimentos, sua declividade torna a circulação um obstáculo aos que pretendem subir a Avenida indo em direção à Avenida 24A.

**Figura 54:** Ciclofaixa na Avenida Ulysses Guimarães (Descida).

Somado a isso, em épocas de chuva, tornam-se comuns os relatos de enchentes e enxurradas ao longo da avenida devido ao fato da avenida ter sido construída em cima do canalizado córrego Lava-Pés. Não foram encontrados tachões ao longo da avenida que possibilitasse a separação da ciclofaixa com a avenida ao longo de seu percurso.

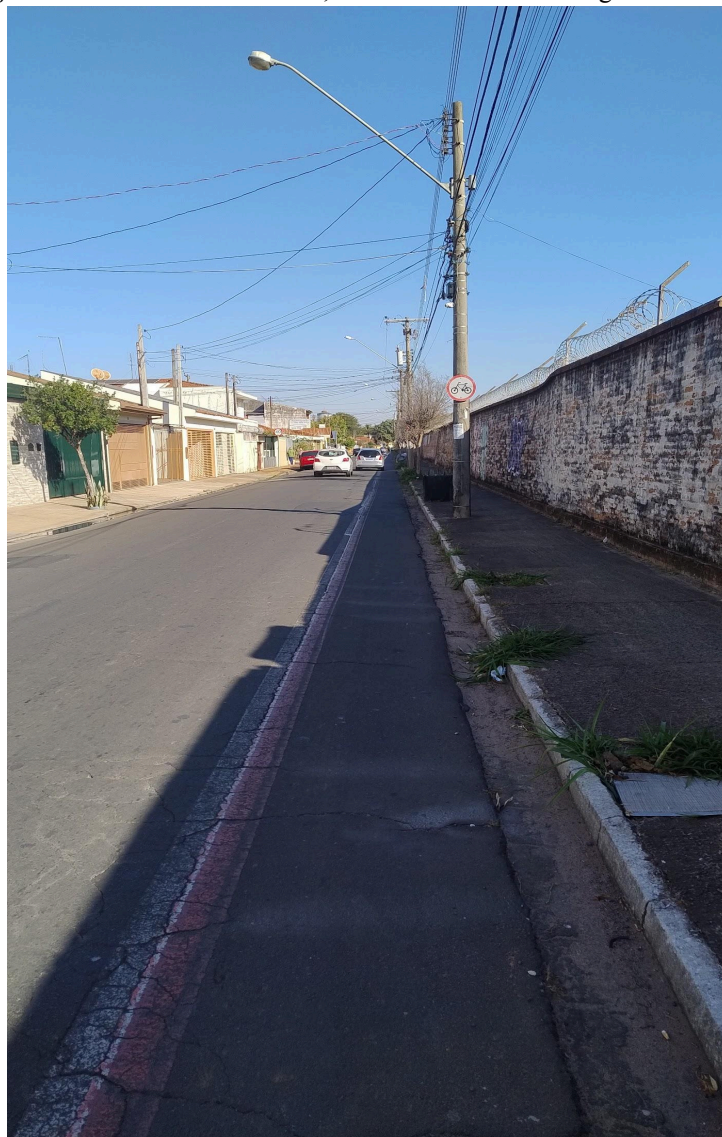
Na Rua 3B, observou-se uma ciclofaixa com uma extensão de 0,750 Km ao entorno da Oficina de Vagões da RUMO Logística (Figura 55). Durante o trajeto, observou-se uma ciclofaixa de baixa qualidade, com pintura apagada, ausência de tachões e pontos de ônibus ao longo de sua extensão. Devido ao fato da Oficina de Vagões da RUMO ser uma barreira no espaço urbano para a circulação de automóveis, pedestres e ciclistas, o percurso acaba por ser longo e utilizado por aqueles que vão da Zona Leste à Zona Central pela Avenida 8.

**Figura 55:** Ciclofaixa na Rua 3B, ao lado da Oficina de Vagões da RUMO.

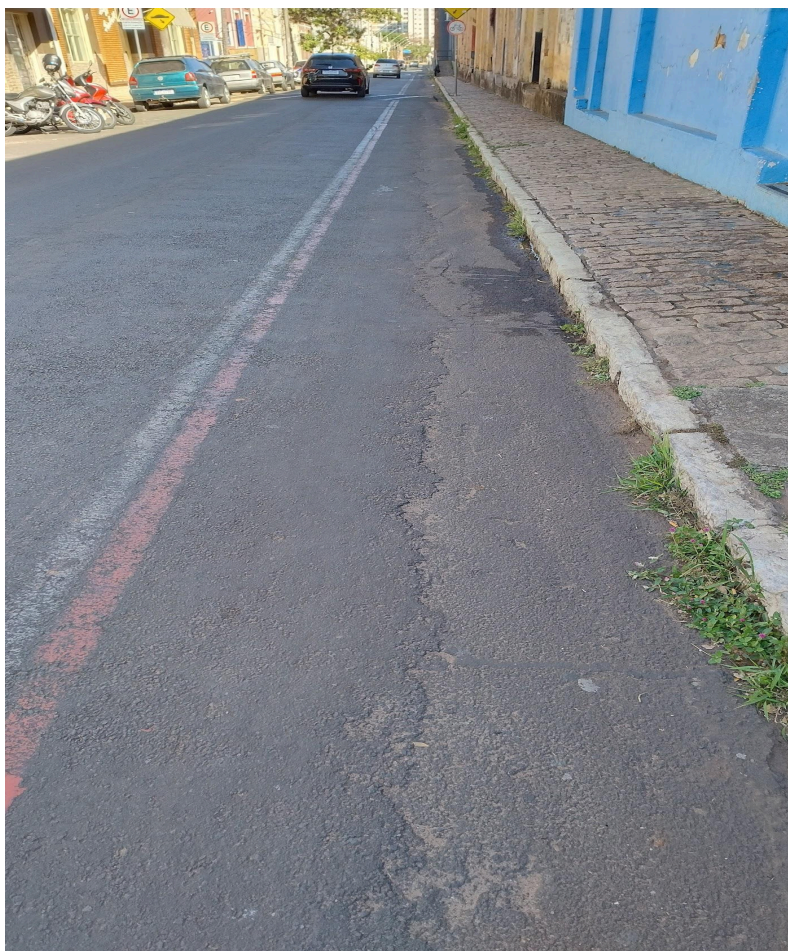
**Figuras 56 e 57:** Ciclofaixa na Rua 1B Observa-se a ausência de tachões, pintura desgastada e asfalto de baixa qualidade ao longo do percurso.

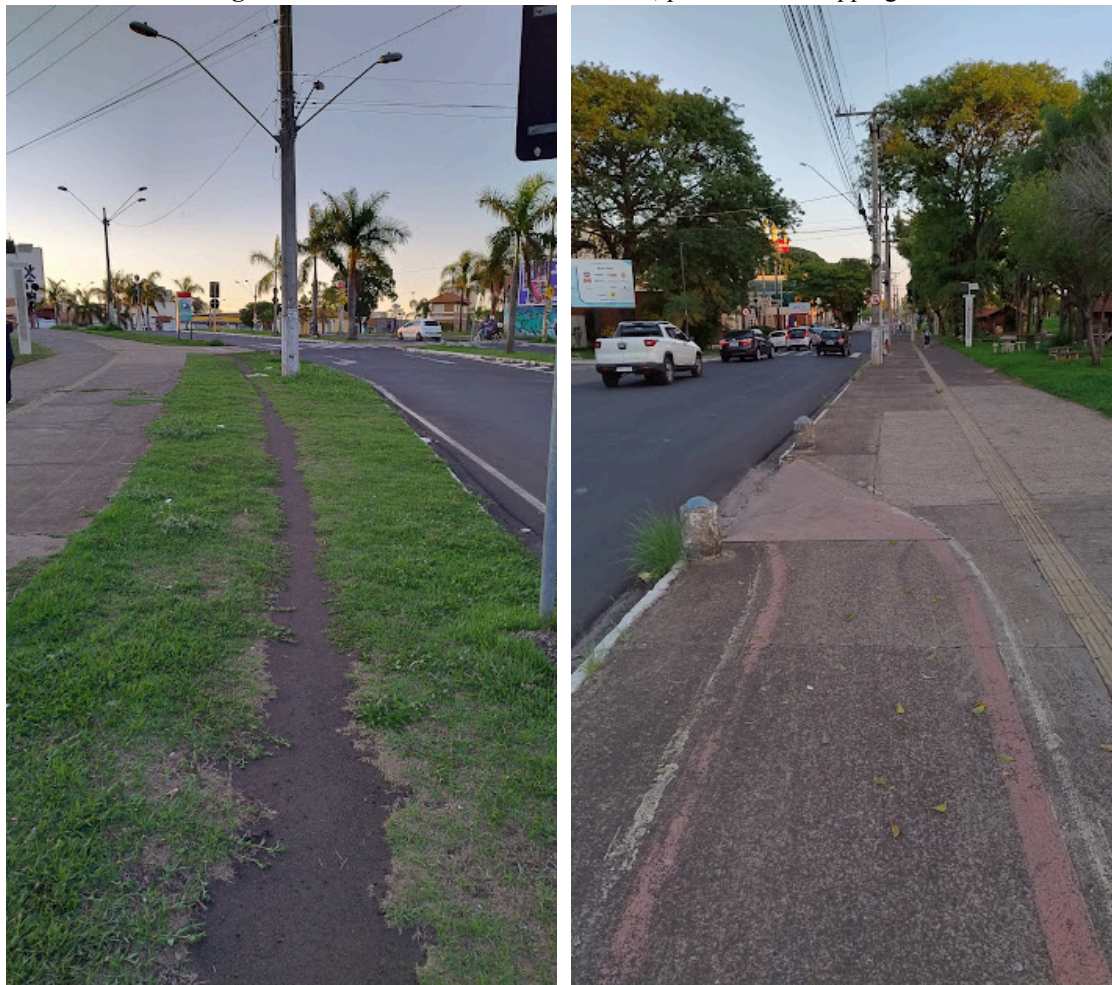
Mais à frente, no cruzamento da Rua 1B com a Avenida 7A, foi notada a presença de uma ciclofaixa que atravessa a linha férrea nas laterais das duas pistas da Avenida. Por se tratar de um percurso que conecta a Zona Central, a Zona Sul, a Zona Leste e estar próxima ao Shopping Center Rio Claro, o trajeto recebe um grande fluxo de pedestres, ciclistas e automóveis que dirigem para outras localidades da cidade (Figuras 58 e 59). Mesmo sendo uma área de intenso fluxo, a ciclofaixa nos dois lados é de apenas um pavimento asfáltico, sem pintura e ao lado da calçada. Além disso, devido à falta de manutenção, pode-se observar a grama tomando parte da ciclovia e a ausência de pintura em parte de seu trajeto, dificultando a percepção do pavimento ser destinado apenas ao uso de bicicletas.

**Figuras 58 e 59:** Ciclofaixa da Avenida 7, próximo ao Shopping Rio Claro.

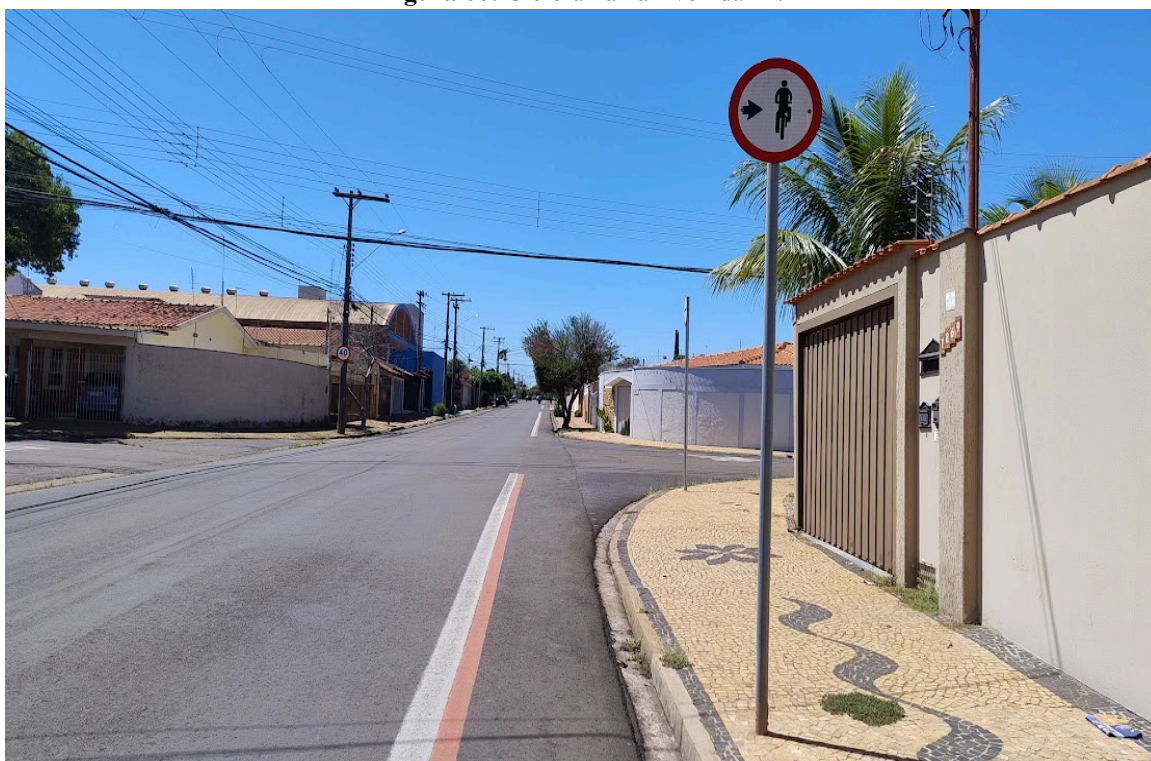
A ciclofaixa da Avenida 12 (Figura 60) inicia-se na esquina da Rua 29 e percorre até seu término na Rua 15, ao lado da Escola Estadual Odilon Corrêa, em uma extensão total de 1,15 Km. A ciclovia perpassa ao longo do Jardim São Paulo e sua paisagem varia de pequenas indústrias a residências. Em se tratando da qualidade, a ciclofaixa apresenta boa qualidade, entretanto, sua declividade nas proximidades do Córrego Wenzel, afluente do Córrego da Servidão, torna a circulação difícil. Somado a isso, a falta de conexão com outras ciclovias e ciclofaixas da área urbana tornando-a subutilizada.

**Figura 60:** Ciclofaixa na Avenida 12.

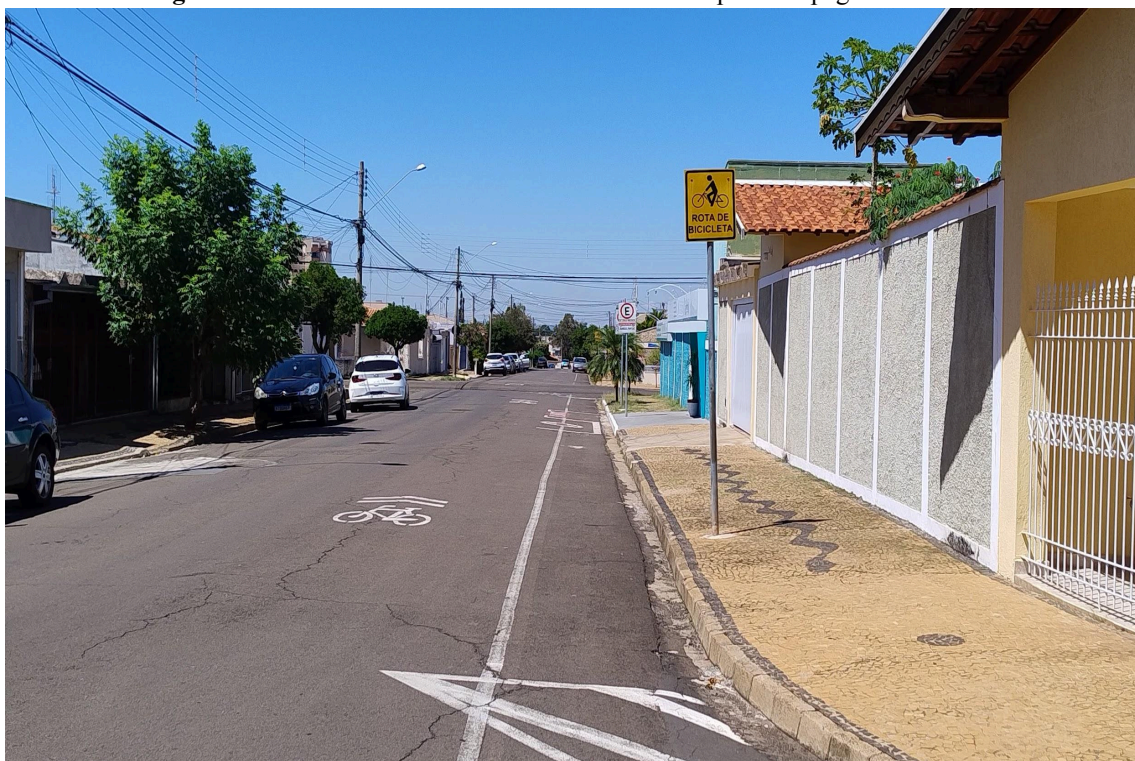
**Figura 61:** Ciclofaixa/Ciclorrota na Rua 15 com sua pintura apagada e confusa.

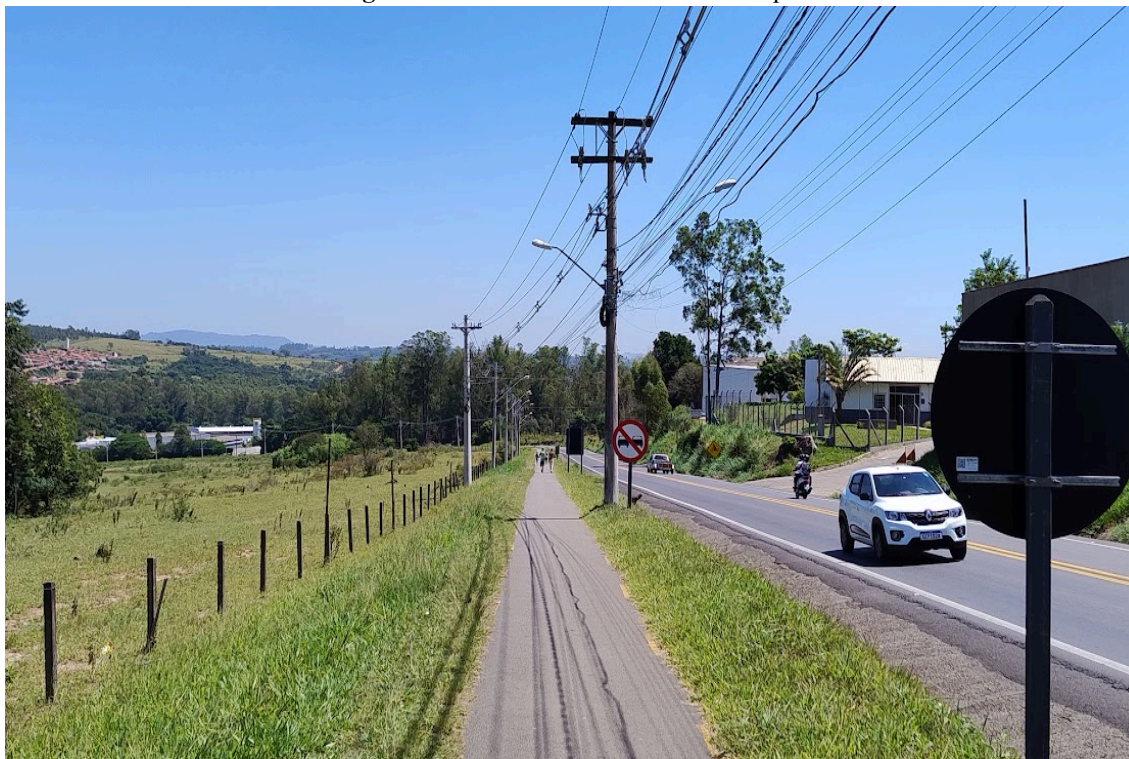
Em direção ao Jardim Novo Wenzel, na Estrada de Ipeúna, observou-se um pavimento usado tanto por ciclistas como pedestres em uma extensão de 1,25 Km (Figura 62). Pelo fato do pavimento não apresentar uma pintura sinalizando a existência de uma ciclovia, o trajeto pode ser confundido facilmente como uma calçada. Além disso, o fato deste pavimento não estar conectado com outras ciclovias/ciclofaixas e estar do outro lado de um trevo de acesso à Rodovia Washington Luiz dificulta o deslocamento dos ciclistas destas localidades em direção às áreas centrais da cidade.

**Figura 62:** Ciclovía ao lado Estrada de Ipeúna.

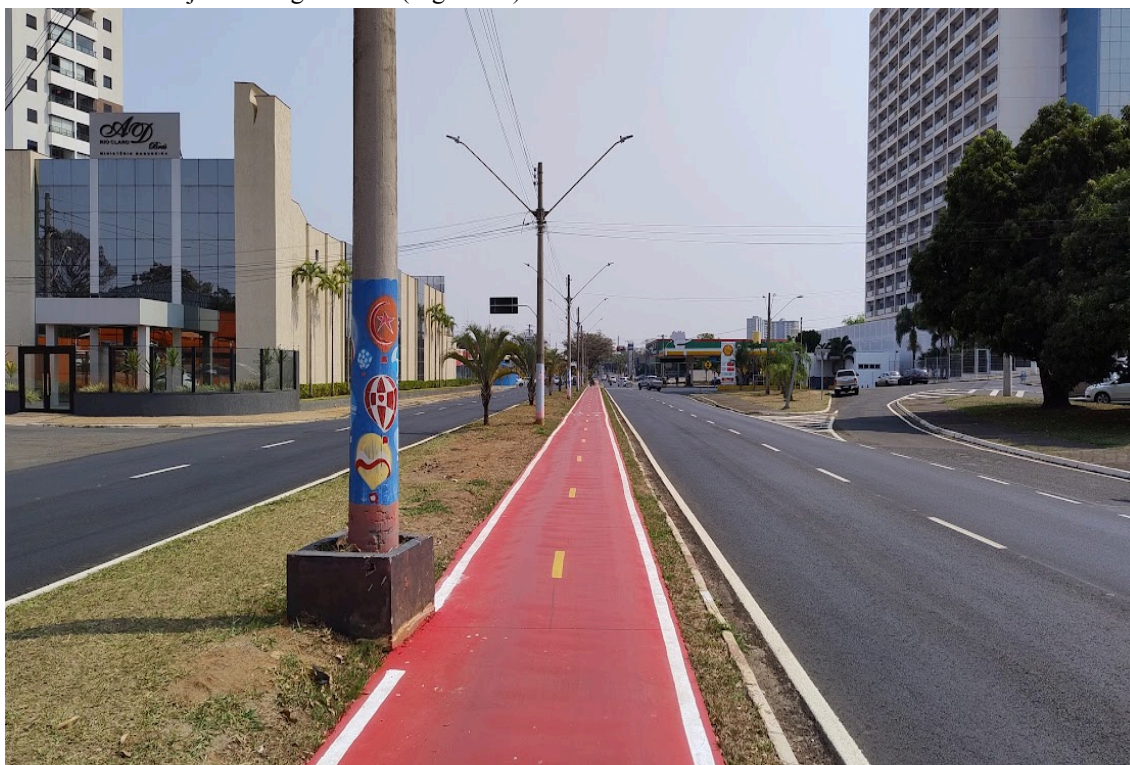
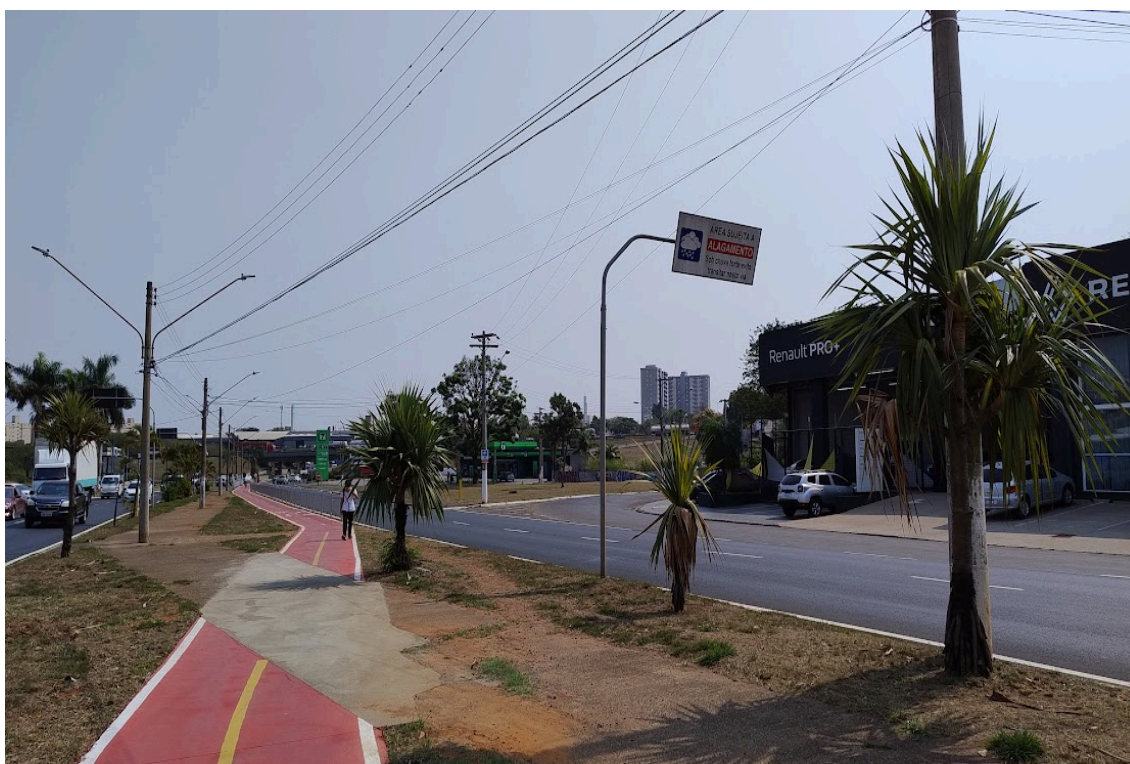
**Figuras 63 e 64:** Ciclovia na Avenida Visconde de Rio Claro em direção à Rodovia Washington Luiz e placa indicando “Área sujeita a alagamento” (Figura 63).

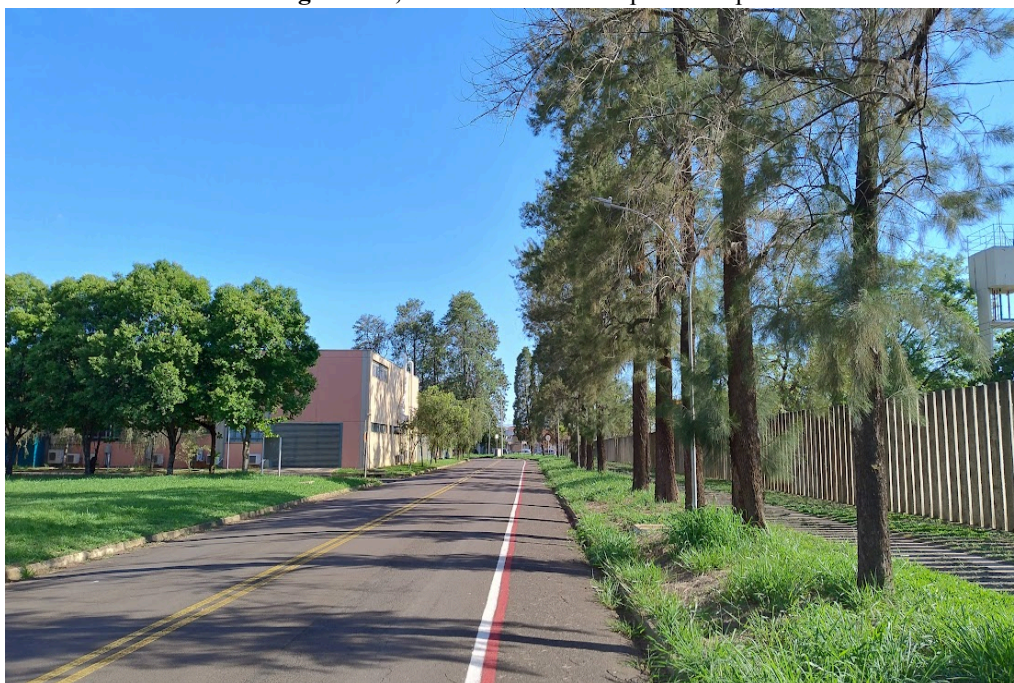
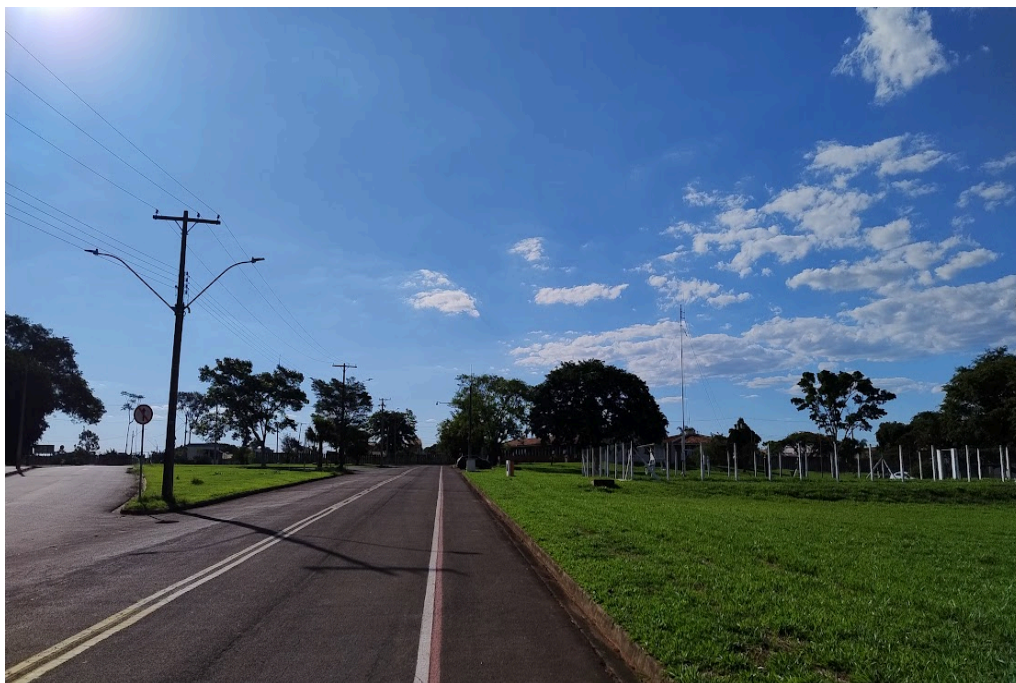
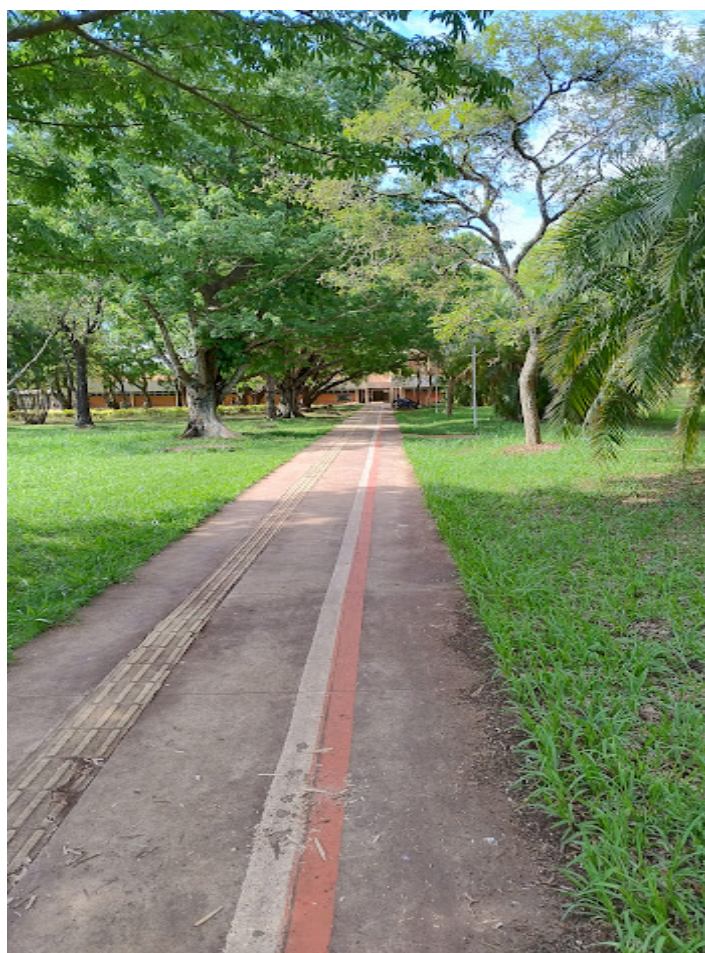
Também foram realizadas observações da qualidade da infraestrutura cicloviária na Universidade Estadual Paulista (Unesp). Mesmo que as ciclofaixas não estejam sob administração direta da prefeitura, e sim da universidade, a análise das ciclofaixas do campus teve como objetivo contrapor a ideia de que apenas o município deve ser responsável pela manutenção das infraestruturas, dando a possibilidade para que outros agentes possam realizar manutenções nestas infraestruturas (Figuras 65, 66 e 67).

Durante as observações, notou-se que o uso das ciclofaixas existentes dentro do campus é feito majoritariamente por estudantes da própria universidade e ciclistas que têm como intenção realizar atividades esportivas, principalmente aos finais de semana e nos turnos da manhã e no final da tarde. Ao todo, foram contabilizados 2,03 Km de extensão das ciclofaixas nas áreas internas do perímetro do campus. Em geral, a infraestrutura das ciclofaixas do campus é de boa qualidade, sendo a ausência de tachões a única deficiência da infraestrutura, além da declividade próxima ao Departamento de Geografia e Planejamento Ambiental.

**Figuras 65, 66 e 67:** Ciclofaixas pela Unesp.

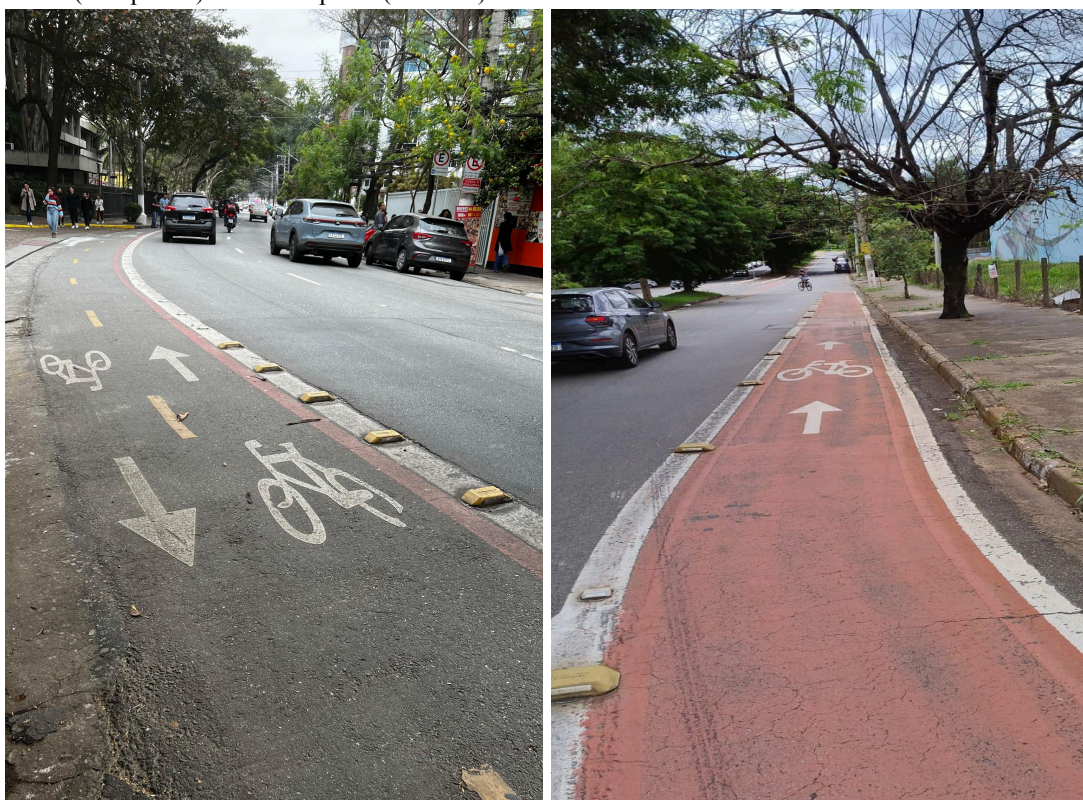
**Figuras 70 e 71:** Exemplos de ciclofaixa bidirecional e unidirecional com boa qualidade na infraestrutura em São Paulo (à esquerda) e em Campinas (à direita).
