IDENTIFICAÇÃO DE ÁREAS SUJEITAS A PROCESSOS EROSIVOS NA
ÁREA URBANA DO MUNICÍPIO DE APARECIDA, SP.

Trabalho de Graduação apresentado ao Conselho de Curso de Graduação em Engenharia Civil da Faculdade de Engenharia do Campus de Guaratinguetá, Universidade Estadual Paulista, como parte dos requisitos para obtenção do diploma de Graduação em Engenharia Civil.

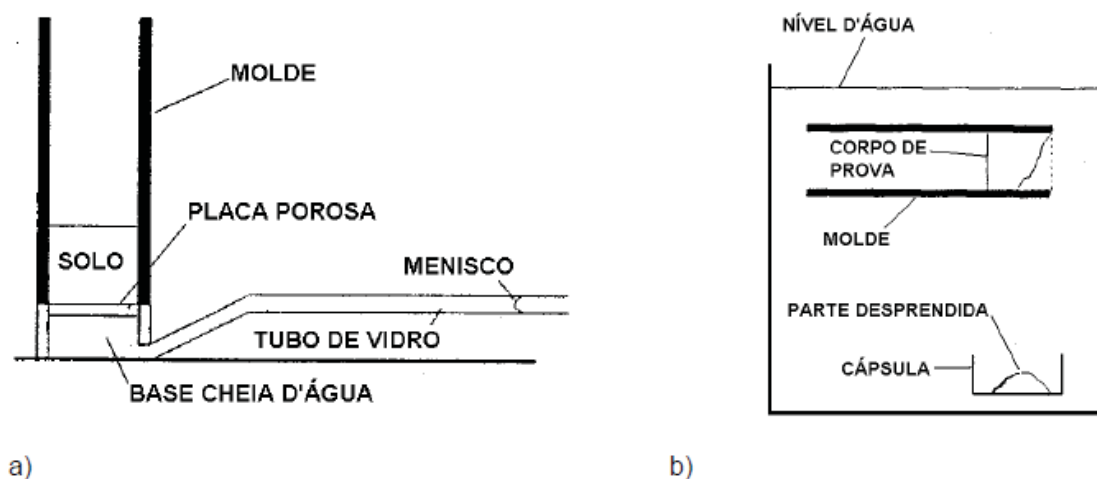
O critério de erodibilidade, apresentado em Nogami e Villibor (1979), é essencialmente empírico e baseado na correlação com o comportamento frente à erosão de um grande número de cortes no estado de São Paulo. As duas propriedades que permitem prever o comportamento dos solos tropicais frente à erosão hídrica são a infiltrabilidade e a erodibilidade específica. Ensaio específicos para quantificar estas propriedades foram incorporados à Metodologia MCT e são esquematizados na Figura 2.

Figura 2 - Ensaio (a) infiltração e (b) erodibilidade específica (Perda por imersão - modificado) da Metodologia MCT. Fonte: Nogami e Villibor (1995)

O chamado ensaio de infiltrabilidade consiste em submeter uma amostra cilíndrica, confinada lateralmente pelo tubo de amostragem, a um fluxo ascendente por ascensão capilar. A velocidade de infiltração é quantificada através da cronometragem do fluxo por um tubo capilar horizontal no nível da base da amostra. Os resultados das leituras da distância percorrida no tubo capilar são plotados pelo tempo cronometrado (em $\text{min}^{1/2}$). Uma curva ajustada aos pontos mostra um nítido encurvamento, com um íngreme trecho retilíneo inicial seguido por outro de tendência horizontal, significando que a frente de umidade atinge o topo do corpo de prova. O gradiente do trecho retilíneo inicial da curva é o coeficiente de sorção s (em $\text{cm}/\text{min}^{1/2}$). O valor de s é geralmente determinado em amostras na umidade natural e em amostras previamente secas ao ar. No caso de amostras compactadas pode ser interessante a realização do ensaio para diferentes umidades de compactação.

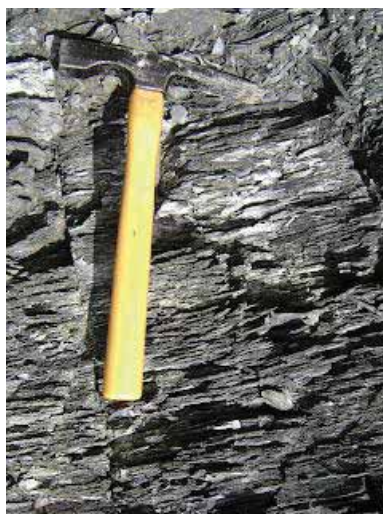
Figura 6 - Folhelho.

Segundo Suguio (2003), a Formação Tremembé é rica em fósseis e contém restos de peixes, ossos de aves, mamíferos e répteis, além de ostracóides, gastrópodes, insetos, macrorrestos (folhas e caules) e microrrestos (polens e esporos) vegetais e são de idades entre o Oligoceno e o Mioceno. Ainda, segundo esse autor, nesta formação, ocorrem os folhelhos piro betuminosos (Figura 6) e prováveis depósitos turbidífticos lacustres.

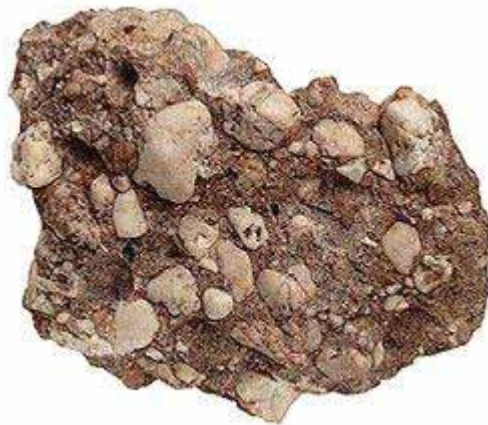
Figura 7 - Conglomerado.

Formação Caçapava: Segundo Sousa (1999), a Formação Caçapava (TQc) encontra-se sobreposta à Formação Tremembé exibindo uma descontinuidade erosiva e comendo-se de conglomerados (Figura 7), arcóseos, arenitos, siltitos, argilitos e folhelhos formados em condições essencialmente fluviais de canais, planícies de inundação e lagos esparsos, apresentando no topo depósitos recentes de turfa (BRANDALISE et al, 1976). Entretanto, atualmente, a turfa não é explorada como recurso energético, ao mesmo tempo, em que a água subterrânea possui grande potencialidade (IPT, 1978).

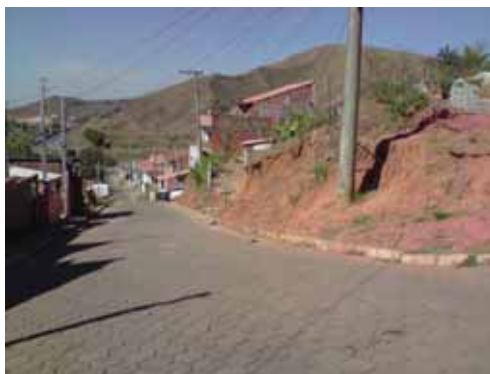
Inicialmente, descrevem-se as principais características observadas no Bairro São Roque/Aroeira, localizado na porção norte da área urbana do município, numa região de relevo mais elevado e inclinado. Este bairro, ocupado majoritariamente por residências, possui redes de esgotamento sanitário, água potável, energia elétrica, iluminação pública e telefonia fixa. Existem vias não pavimentadas e pavimentadas com blocos de concreto articulados, entretanto, destaca-se que algumas ruas não possuem calçadas e galerias de águas pluviais, conforme ilustra a Figura 11.

Figura 11 - Vista parcial de via pavimentada no Bairro São Roque/Aroeira. Observam-se as ausências de bocas de lobo e calçadas. Nota-se, também, a características siltosa do solo local. Coordenadas do local da imagem: 22° 49,872' S / 45° 12,743' W. Data da registro: 01/09/2010.

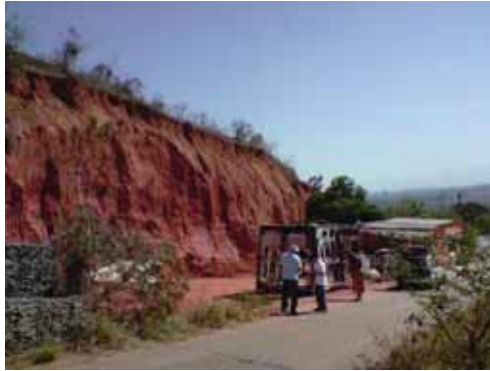
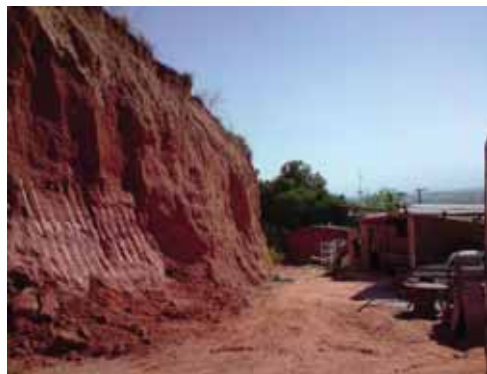
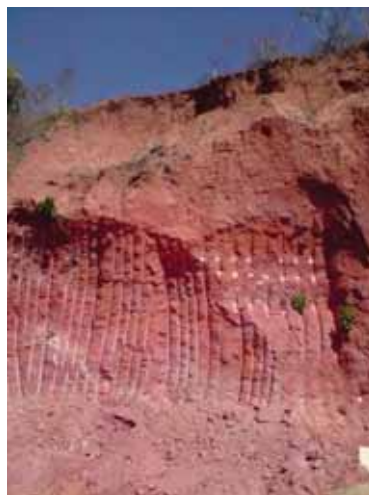
No processo de ocupação da área, foram executadas escavações para construção de novas edificações, resultando em cortes verticais que contribuem para a instabilidade dos maciços e conseqüente ocorrência de processos erosivos, conforme ilustram a Figura 12, Figura 13 e Figura 14.

Figura 12 - Vista geral da escavação de encosta para construção de edificação. Observa-se a inclinação acentuada do talude de corte (vertical). Coordenadas do local da imagem: 22° 49,871' S / 45°12,742' W. Data da registro da imagem: 01/09/2010.

Figura 13 - Escavação de encosta para construção de edificação. Observa-se a característica siltosa do solo escavado. Coordenadas do local da imagem: 22° 49,871' S / 45°12,742' W. Data da registro da imagem: 01/09/2010.

Figura 14 - Escavação de encosta para construção de edificação. Observa-se a espessura acentuada do horizonte pedológico C, constituído de solo com característica siltosa. Coordenadas do local da imagem: 22° 49,871' S / 45°12,742' W. Data da registro da imagem: 01/09/2010.

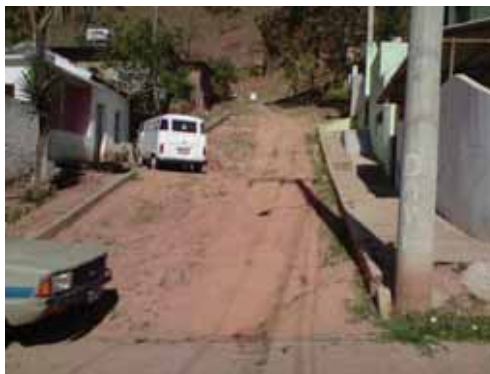
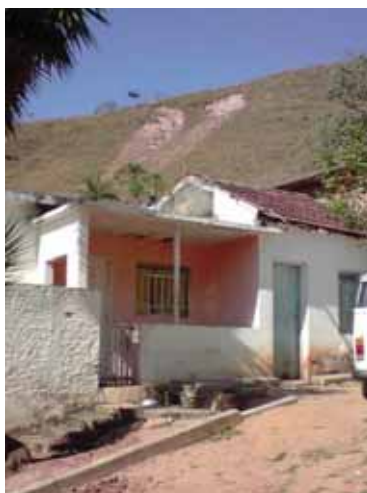
Ainda no bairro São Roque/Aroeira, porém, em localidades diversas das anteriormente descritas, algumas ruas apresentam altas declividades longitudinais que dificultam a captação das águas pluviais pelos sistemas de drenagem superficiais. Entretanto, conforme mencionado existem vias não pavimentadas nas quais se observam a ausência de calçadas e presença de solo siltoso nos leitos carroçáveis, conforme ilustram a Figura 15 e Figura 16.

Figura 15 - Vista geral da Rua José Crispim Filho, localizada no Bairro São Roque/Aroeira. Observam-se as ausências de pavimentação, sistema de drenagem superficial e a característica siltosa do solo local. Coordenadas do local da imagem: $22^{\circ} 49,990' S / 45^{\circ} 12,794' W$. Data de registro da imagem: 01/09/2010.

Figura 16 - Vista parcial da Rua José Crispim Filho, localizada no Bairro São Roque/Aroeira. Observam-se as ausências de pavimentação e calçada. Coordenadas do local da imagem: $22^{\circ} 49,990' S / 45^{\circ} 12,794' W$. Data da registro da imagem: 01/09/ 2010.

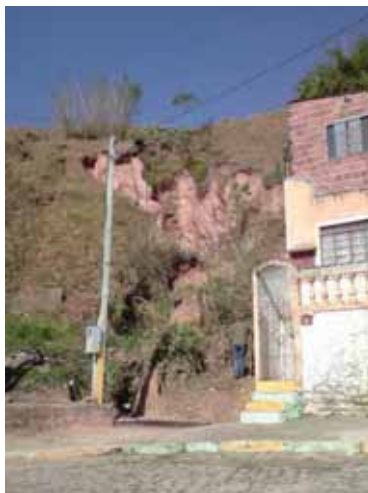
No final da Rua José Marcelino Loyola, também localizada no Bairro São Roque/Aroeira, observou-se um intenso processo erosivo e a existência de um talude com corte vertical situado nos fundos da edificação ilustrada na Figura 17, comprometendo a segurança dos moradores locais.

Figura 17 - Vista parcial da porção final da Rua José Marcelino Loyola, localizada no Bairro São Roque/Aroeira. Observa-se a ocorrência de intenso processo erosivo na encosta adjacente à edificação. Coordenadas do local da imagem: 22° 50,098' S / 45° 13,065' W. Data de registro da imagem: 01/09/2010.

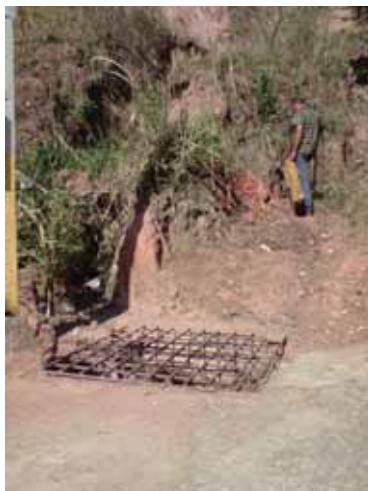
A Rua José Marcelino Loyola, pavimentada com blocos de concreto articulados, possui sistema de drenagem superficial. Entretanto, conforme ilustra a Figura 18, o sistema de drenagem realiza, na sua porção final, a captação das águas que advêm da encosta adjacente carreando materiais erodidos, os quais comprometem o bom funcionamento do sistema.

Figura 18 - Vista parcial da porção final da Rua José Marcelino Loyola, localizada no Bairro São Roque/Aroeira. Observa-se a existência de ponto de captação de águas pluviais, localizado no pé da encosta. Coordenadas do local da imagem: 22° 50,098' S / 45° 13,065' W. Data de registro da imagem: 01/09/2010.

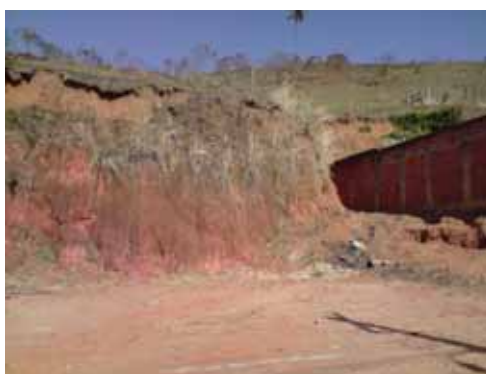
Configurando uma prática rotineira, ainda no Bairro São Roque/Aroeira, observou-se a existência de diversos terrenos preparados para a construção de novas edificações, nos quais foram executados cortes verticais nas encostas, conforme ilustra a Figura 19.

Figura 19 - Vista parcial de terreno preparado para a construção de novas edificações, localizado na Rua Zequinha Lemes, do Bairro São Roque/Aroeira. Observa-se a presença de talude vertical executado na encosta. Coordenadas do local da imagem: 22° 50,117' S / 45° 13,127' W. Data de registro da imagem: 01/09/2010.

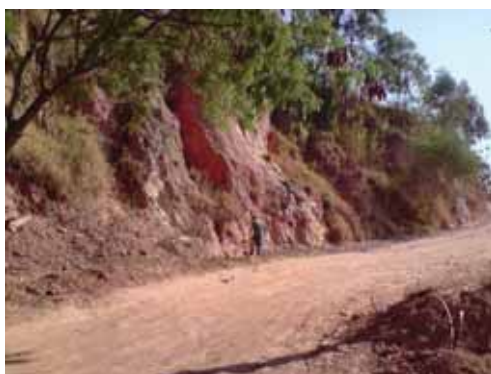
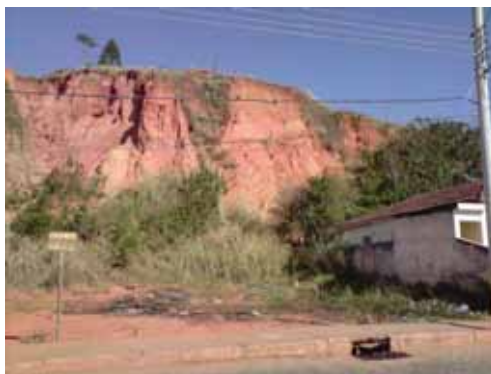
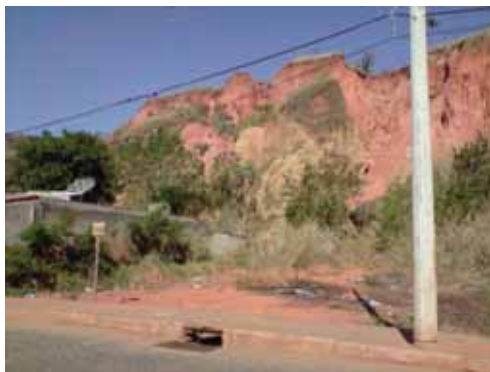
No São Francisco, identificaram-se diversas áreas com sérios problemas relacionados com processos erosivos, decorrentes da ocupação antrópica. Nestas áreas, o solo tipicamente siltoso foi submetido a intenso processo de escavação, originando feições erosivas acentuadas, conforme ilustram a Figura 20, Figura 21 e Figura 22.

Figura 20 - Vista parcial da via de acesso ao Bairro São Francisco. Observa-se a ocorrência de intenso processo erosivo no talude de corte. Coordenadas do local da imagem: 22°51,516' S / 45°13,450' W. Data de registro da imagem: 01/09/2010.

Figura 21 - Vista parcial do talude de corte na encosta. Observa-se a ocorrência de intenso processo erosivo. Coordenadas do local da imagem: 22°51,466' S / 45°13,575' W. Data de registro da imagem: 01/09/2010.

Figura 22 - Vista parcial do talude de corte na encosta. Observa-se a ocorrência de intenso processo erosivo. Coordenadas do local da imagem: 22°51,466' S / 45°13,575' W. Data de registro da imagem: 01/09/2010.

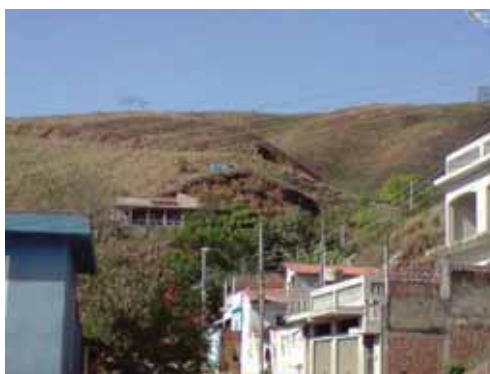
Observou-se, também, no Bairro São Francisco, diversas edificações construídas em locais com topografia muito íngreme, acentuando e agravando a ocorrência de processos erosivos e o conseqüente risco de escorregamentos, conforme ilustra a Figura 23.

Figura 23 - Vista de edificação construída no morro. Observa-se a ocorrência de intenso processo erosivo nas suas imediações. Coordenadas do local da imagem: 22° 51,516' S /45° 13,450' W. Data de registro da imagem: 01/09/2010.

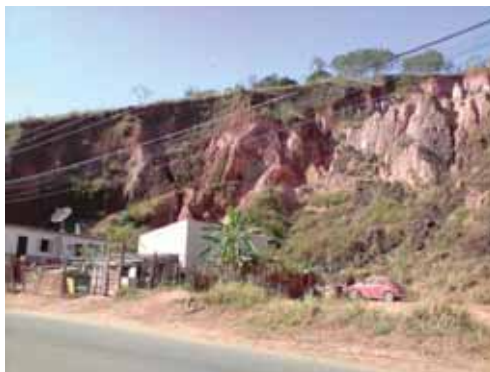
Ainda no bairro São Francisco, adjacente à Rua Benedito Garcia dos Reis, que lhe permite o acesso, ocorre um intenso processo erosivo decorrente da execução de taludes de corte para implantação desta rua, conforme ilustra a Figura 24. Devido ao adiantado estágio do processo erosivo, que coloca em risco os munícipes que residem na área, a Prefeitura Municipal de Aparecida elaborou o levantamento topográfico plani-altimétrico da área (Anexo C) para a elaboração das proposições técnicas para solução dos problemas alí presentes.

Figura 24 - Vista parcial da encosta com erosões intensas. Observa-se a proximidade das edificações sujeitas a soterramento por escorregamento de solo. Coordenadas do local da imagem: 22°51,606' S / 45°13,555' W. Data de registro da imagem: 01/09/2010.

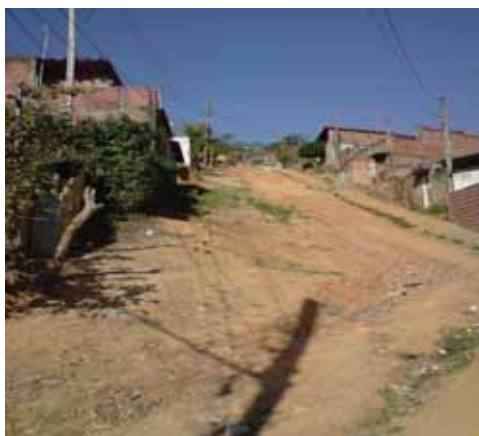
No bairro, observou-se, também, a existência de diversas edificações construídas em terreno com alta declividade, dificultando sobremaneira a implantação de sistema eficiente de drenagem superficial, contribuindo para o agravamento dos processos erosivos. Através da Figura 25, ilustra-se a ocupação desordenada das encostas na área em questão.

Figura 25 - Vista parcial das edificações implantadas na encosta. Observa-se a alta declividade do terreno e a existência de solo exposto, propiciando a ocorrência de erosões em épocas de elevada precipitação pluviométrica. Coordenadas do local da imagem: 22° 51,829' S / 45° 13,395' W. Data de registro da imagem: 01/09/2010.

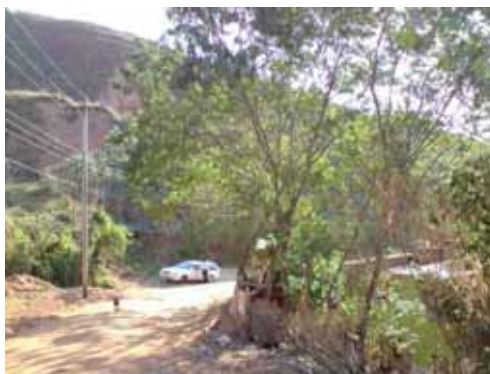
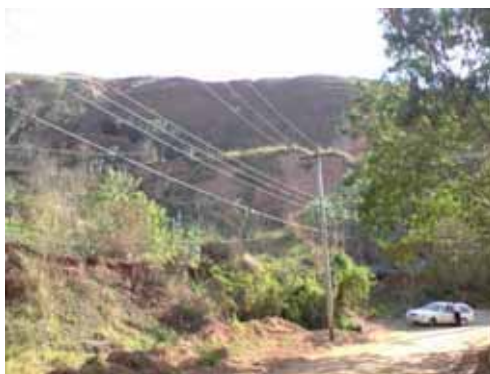
Na rua de acesso ao bairro Santa Luzia, localizado na região leste da área urbana, observou-se, nos taludes de corte que a margeiam, diversas feições erosivas decorrentes da elevada inclinação dos taludes e da falta de sistemas de drenagem superficial. Esta rua não possui pavimentação, calçadas e sistema de drenagem superficial, apresentando características típicas de estradas rurais da região. Na posição indicada pelas coordenadas: $22^{\circ} 51,153' S / 45^{\circ} 13,341' W$, coletou-se no talude de corte uma amostra de solo, doravante identificada como amostra 7. Através da Figura 26 e Figura 27, apresentam-se vistas parciais da rua em questão.

Figura 26 - Vista parcial da rua de acesso ao Bairro Santa Luzia. Observa-se a ausência de infraestrutura e as péssimas condições de conservação da rua. Coordenadas do local da imagem: $22^{\circ} 51,153' S / 45^{\circ} 13,341' W$. Data de registro da imagem: 01/09/2010.

Figura 27 - Vista parcial da rua de acesso ao Bairro Santa Luzia. Observa-se a ausência de infraestrutura e as péssimas condições de conservação da rua. Coordenadas do local da imagem: $22^{\circ} 51,153' S / 45^{\circ} 13,341' W$. Data de registro da imagem: 01/09/2010.

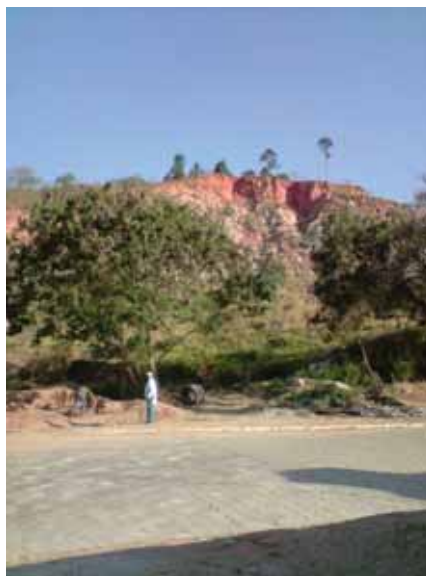
diversas e ausência de sistemas de drenagem superficial. Visualmente, através da Figura 28, observa-se a característica siltosa do solo presente no local.

Figura 28 - Vista parcial da encosta localizada nas proximidades da Basílica Nacional de Nossa Senhora Aparecida. Observa-se a existência de intenso processo erosivo e a característica siltosa do solo presente no local. Coordenadas do local da imagem: 22° 51,541' S / 45° 14,772' W. Data de registro da imagem: 01/09/2010.

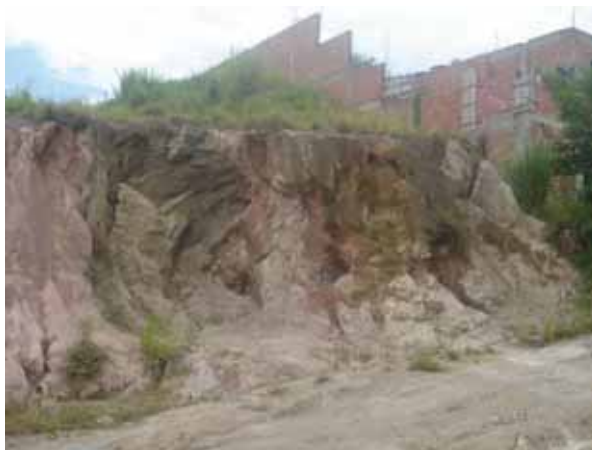
Por fim, observou-se no bairro Itaguaçu, localizado na região oeste da área urbana, a ocorrência de processos erosivos motivados pela carência de infraestrutura presente na área. As ruas deste bairro não são pavimentadas, não existem calçadas e sistemas de drenagem superficial. A topografia acidentada característica da área, a execução de escavações com taludes verticais para a construção de residências e a remoção da cobertura vegetal, contribuem para o agravamento dos problemas ambientais observados neste bairro. Através da Figura 29, ilustra-se um dos problemas ambientais presente na área em questão.

Figura 29 - Vista parcial da encosta localizada no bairro Itaguaçu. Observa-se a existência de intenso processo erosivo e a presença de horizonte saprolítico. Coordenadas do local da imagem: 22° 51,897' S / 45° 15,523' W. Data de registro da imagem: 14/02/2011.

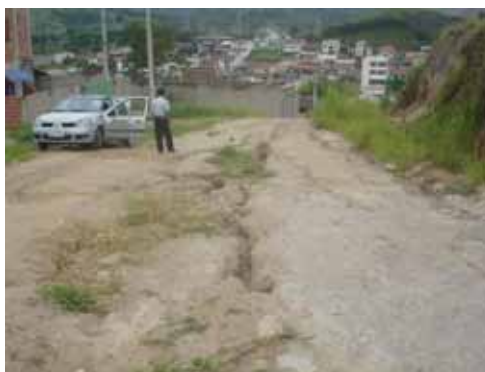
No bairro Itaguaçu, mais precisamente na rua Itapetininga (vide Figura 30) coletou-se uma amostra de solo que doravante será identificada como amostra 9 (Coordenadas do local da coleta: 22° 51,897' S / 45° 15,523'' W).

Figura 30 - Vista parcial da Rua Itapetininga no bairro Itaguaçu. Observa-se a existência de alta declividade. Coordenadas do local da imagem: 22° 51,897' S / 45° 15,523' W. Data de registro da imagem: 14/02/2011.

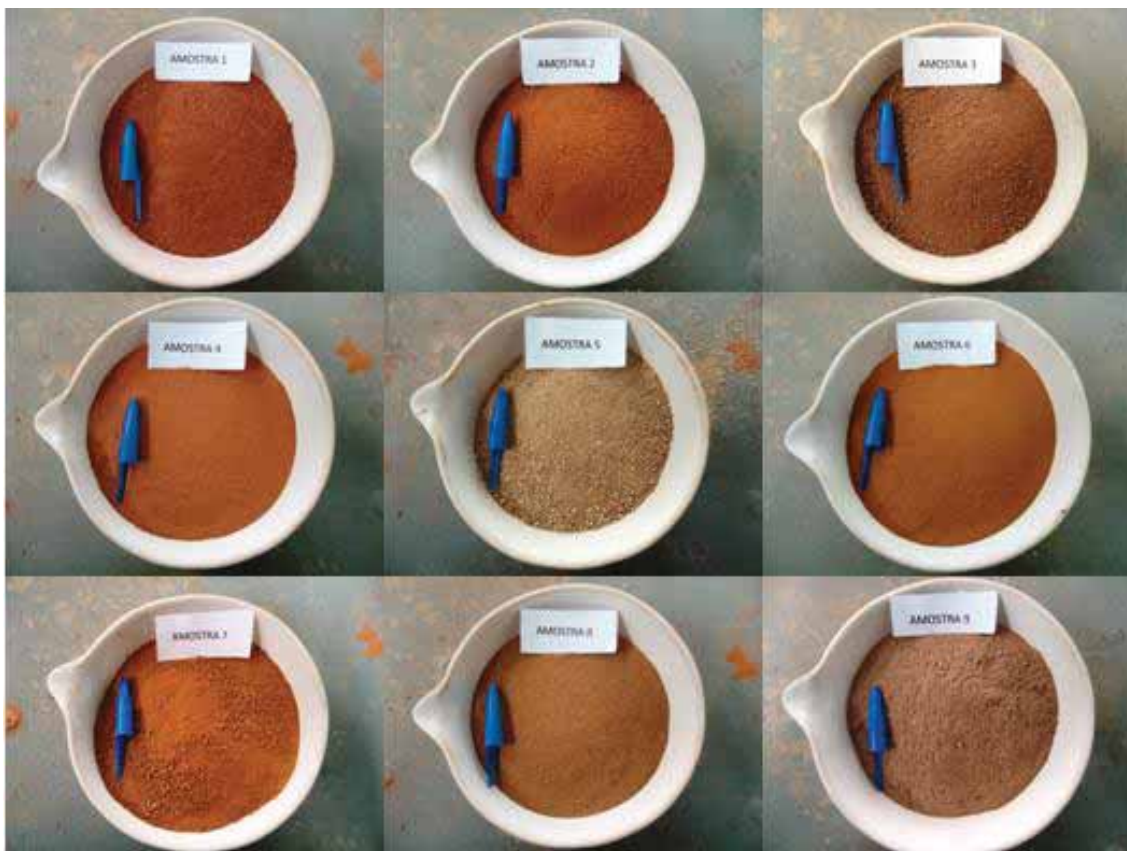
No Laboratório de Transportes da FEG/UNESP, as amostras coletadas nos locais indicados no mapa do Anexo B, foram submetidas a ensaios de caracterização geotécnica básica e Mini-MCV. Através da Figura 31, ilustra-se as porções das amostras preparadas para ensaios de caracterização geotécnica básica. Constatou-se através de inspeção tátil-visual que as amostras constituem-se, predominantemente, de materiais finos (areia fina, silte e argila). Não constatou a presença de fragmentos de

rochas reliquias, embora as amostras, à exceção da amostra 2, tenham como origem o horizonte pedológico C.

Figura 31 - Mosaico com as fotos das amostras de solos coletadas. Data de registro da imagem: 21/03/2011.

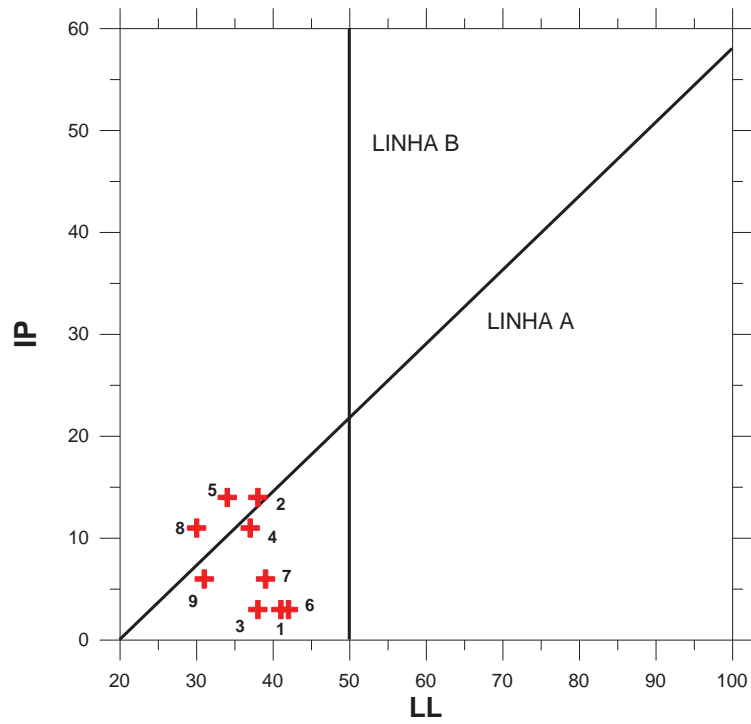
Figura 32 - Plasticidade das amostras

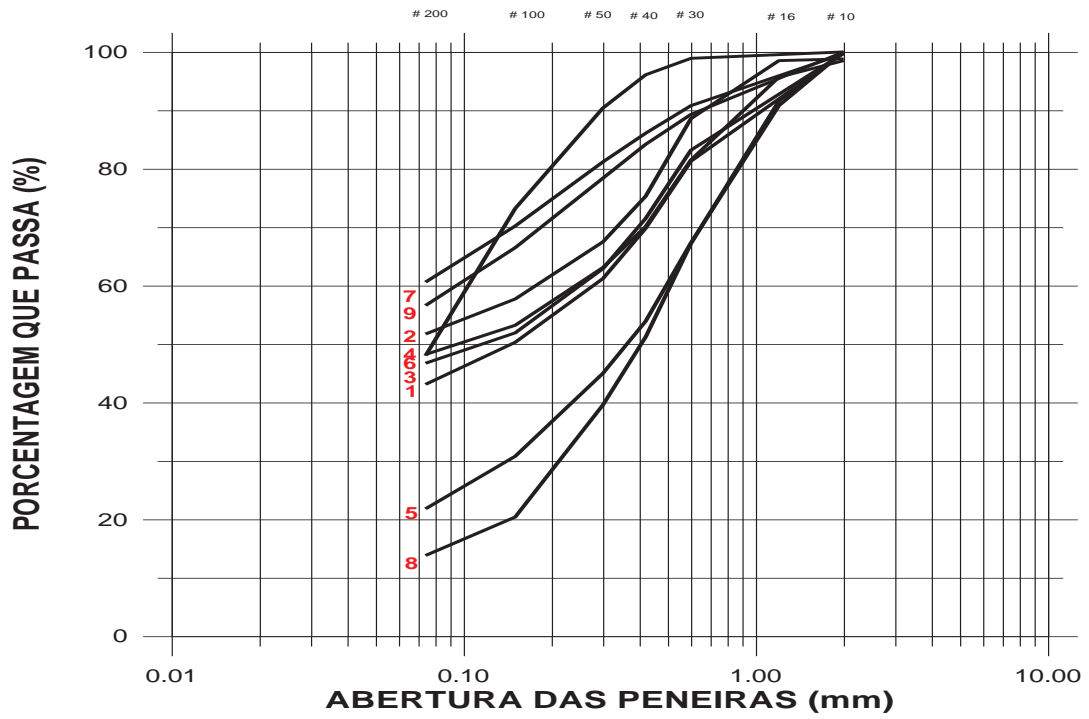
Figura 33 - Granulometria das amostras.

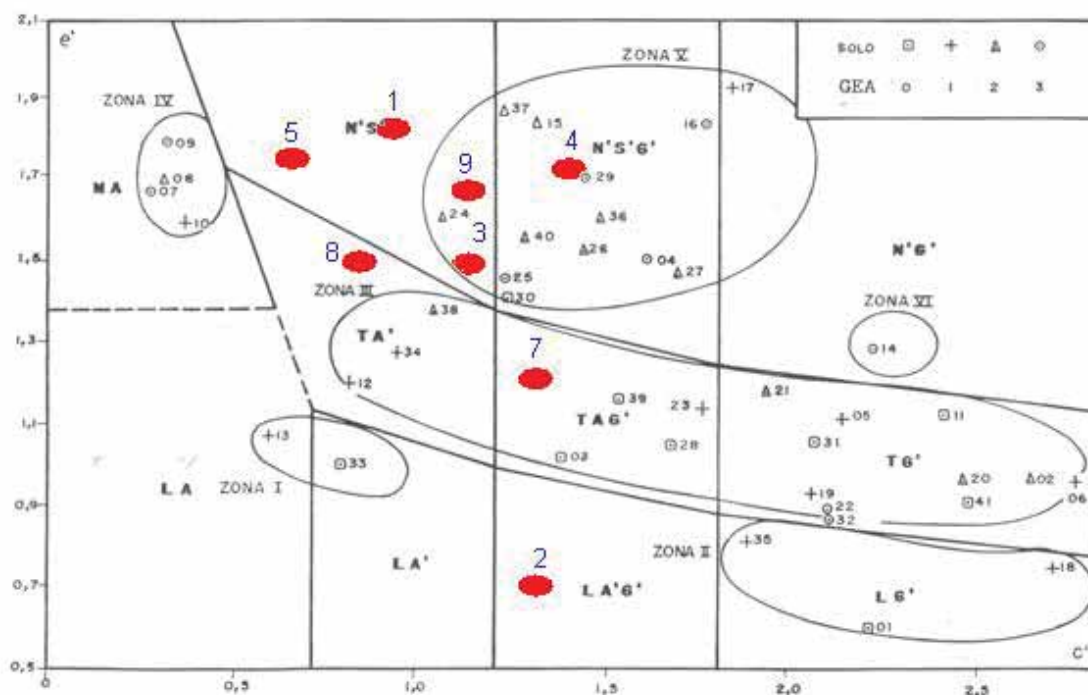
Figura 35 - Ábaco classificatório MCT-M com identificação dos Graus de Erosão Associados (GEA) para solos tropicais juntamente com a classificação das amostras coletadas. Fonte: Vertamatti e Araújo (1998).

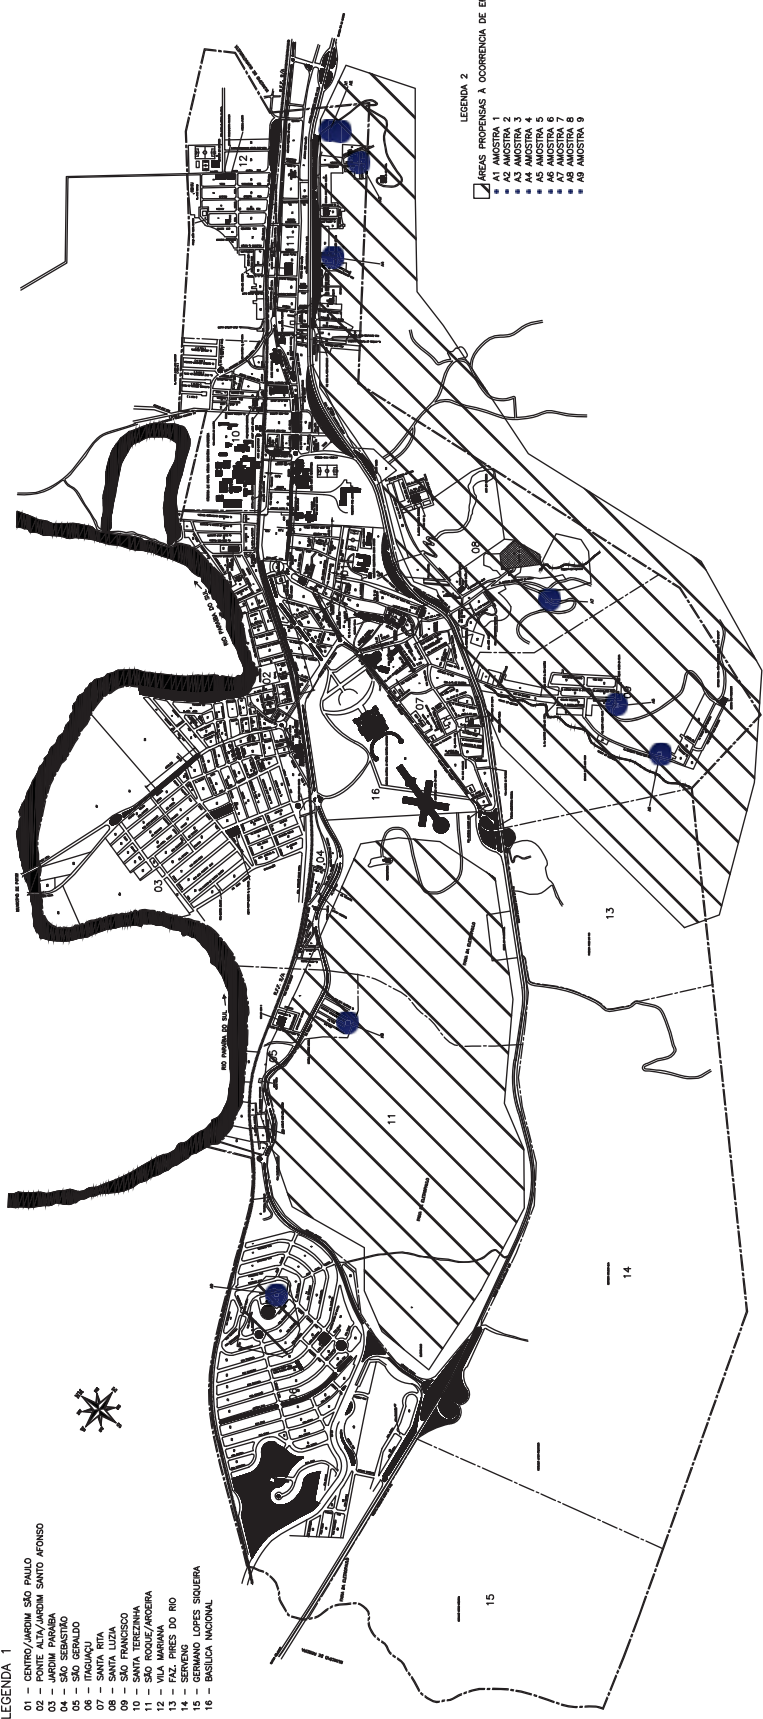
**INDICAÇÕES DOS LOCAIS DE COLETA DAS AMOSTRAS E DAS ÁREAS
QUE APRESENTAM OCORRÊNCIAS DE PROCESSOS EROSIVOS NO
MUNICÍPIO DE APARECIDA, SP**

- LEGENDA 2**
- ▣ ÁREAS PROPENSAS A OCORRÊNCIA DE EROSES
- A1 - AMOSTRA 1
 - A2 - AMOSTRA 2
 - A3 - AMOSTRA 3
 - A4 - AMOSTRA 4
 - A5 - AMOSTRA 5
 - A6 - AMOSTRA 6
 - A7 - AMOSTRA 7
 - A8 - AMOSTRA 8
 - A9 - AMOSTRA 9
