**MORFOMETRIA E USO E OCUPAÇÃO DO SOLO DA MICROBACIA DO  
CÓRREGO CANELA, SÃO JOSÉ DO RIO PRETO – SP**

Trabalho de Conclusão de Curso apresentado à Faculdade de Engenharia do Câmpus de Ilha Solteira (FEIS), da Universidade Estadual Paulista "Júlio de Mesquita Filho" (UNESP), para obtenção do grau de Engenheiro Civil.

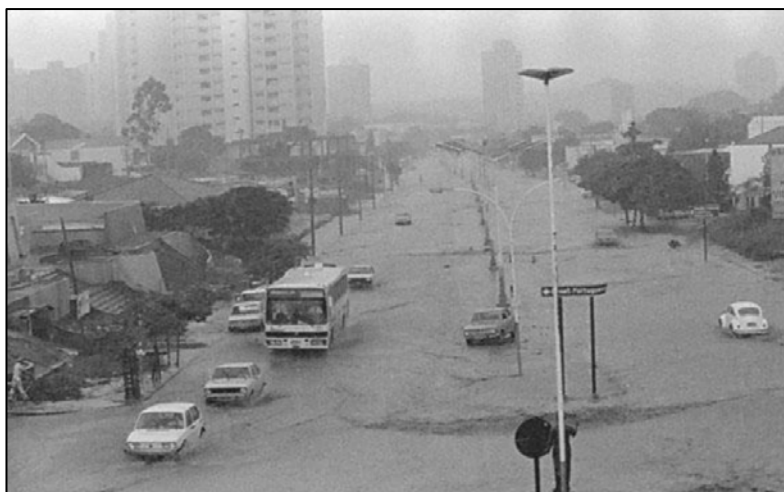
**Figura 7** –Avenida Alberto Andaló alagada no ano de 1980.

Assim, o município de São José do Rio Preto vem passando pelo processo de urbanização e sofreu várias modificações na paisagem nas últimas décadas. O crescimento descontrolado das ocupações urbanas tem provocado inundações e alagamentos que agravam os problemas de saneamento, saúde e segurança. Próximo ao córrego Canela, encontra-se a Avenida Alberto Andaló a qual possui histórico de inundação desde a década de 80 conforme Figura 7, Figura 8 e Figura 9.
