Manifestações patológicas em
revestimentos cerâmicos
de fachada

Manifestações Patológicas em revestimentos cerâmicos de fachada

Monografia apresentada ao Curso de Arquitetura e Urbanismo da Universidade Estadual Paulista – Faculdade de Ciências e Tecnologia, como requisito para a obtenção do Título de Bacharel em Arquitetura e Urbanismo.

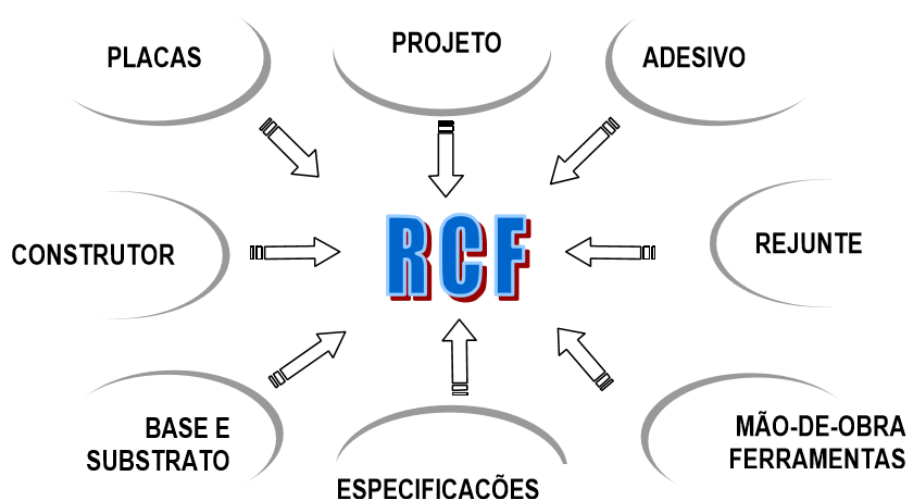
Figura 1. Fatores e agentes que influenciam na qualidade dos RCF.

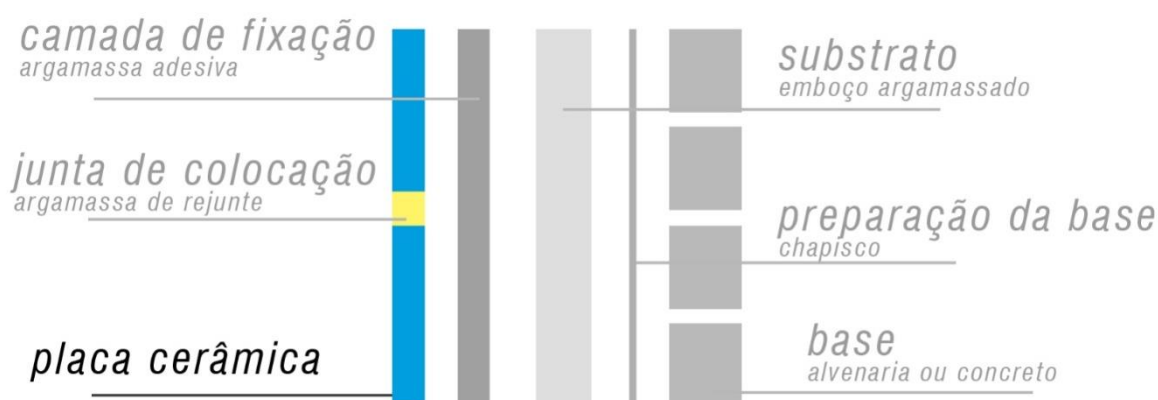
Figura 9. Localização da placa cerâmica junto às camadas.

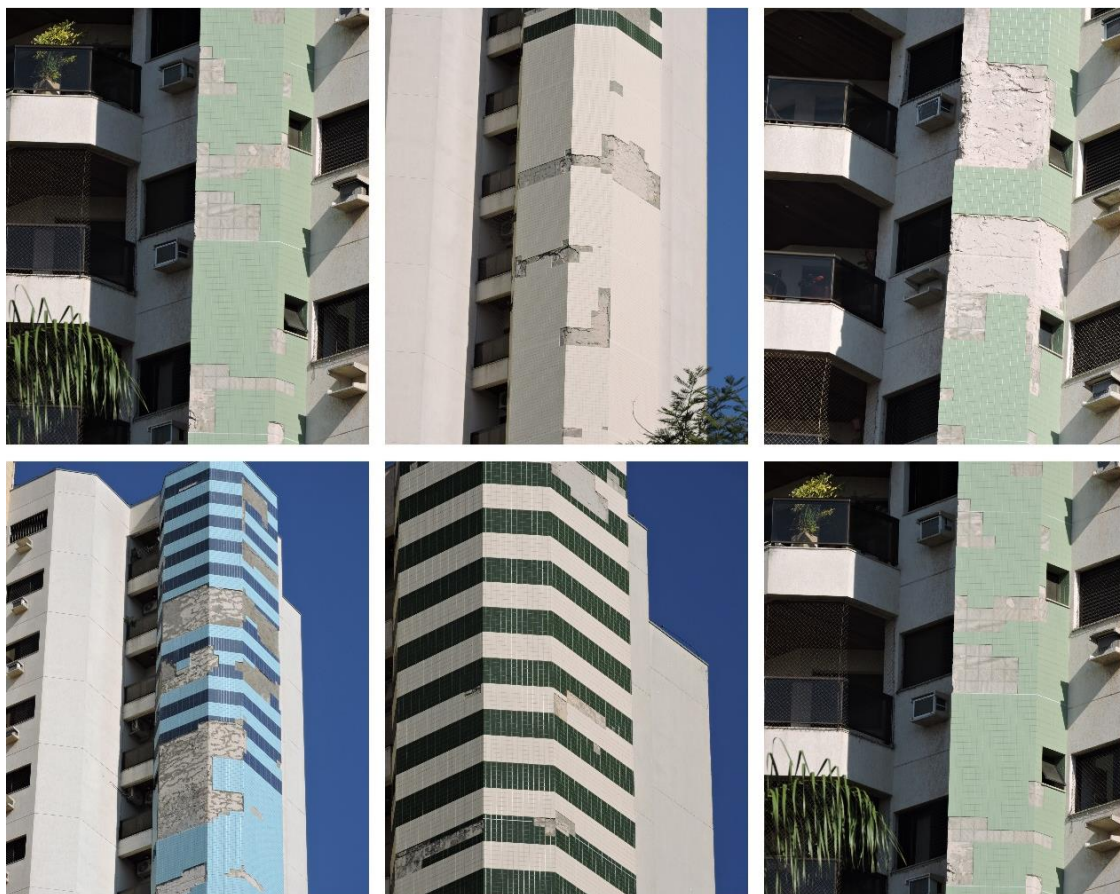
Qualquer pessoa que passa no entorno do condomínio nota graves destacamentos dos RCF, assim como demonstrados na Figura 18, em que se tem um quadro com algumas imagens pontuais que foram realizadas em julho de 2016, porém essas anomalias já vinham sendo notadas há pelo menos 4 anos e se acompanhou seu agravamento.

Figura 18. Alguns dos exemplos de deslocamentos presentes nas fachadas dos três edifícios do Condomínio Mares do Sul.

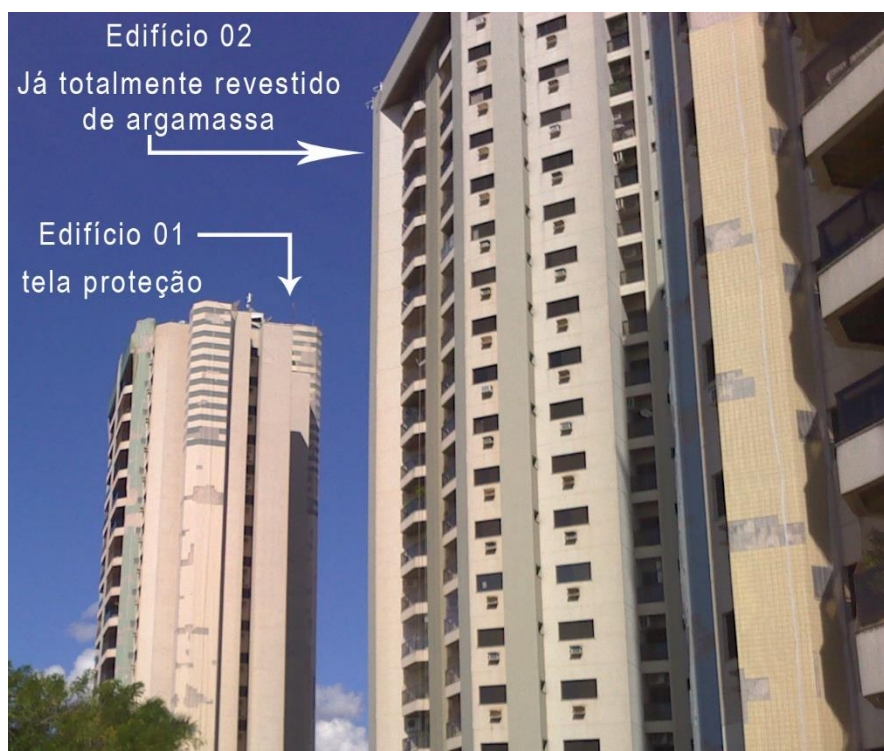
Após um ano da realização desse primeiro conjunto de imagens, o que se pôde notar é que as manifestações patológicas se intensificaram, e atualmente o condomínio conta com uma equipe especializada (empresa Ebenezer) que está trabalhando na retirada total desse RCF e está ocorrendo a aplicação de um revestimento argamassado com posterior pintura convencional. O processo de reforma se iniciou no edifício 2, e atualmente se apresenta totalmente revestido de argamassa e pintura. De maneira paralela, o edifício 3 conta com a retirada manual dos RCF e o edifício 1 ainda não apresenta a intervenção humana de retirada dos RCF (Figura 19).

Figura 19. Situação das fachadas dos edifícios em julho de 2017.

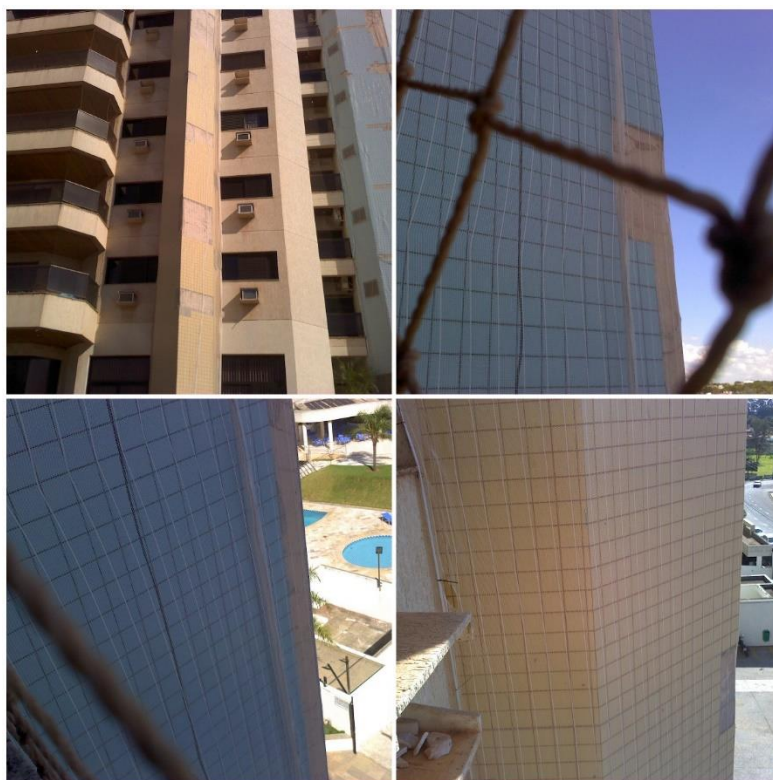
Em visita a um dos apartamentos do condomínio, pôde-se escutar a todo o momento em que se passou em seu interior o barulho das peças que se soltavam e caíam, bem como de fragmentos de argamassa. Assim, medidas preventivas foram tomadas como a instalação de telas de proteção em todo o contorno das torres, para se evitar maiores problemas com os residentes e visitantes do local, além de faixas de isolamento laterais para se preservar os locais de possíveis quedas (Figura 20).

Figura 20. Detalhes das telas de proteção colocadas nos edifícios.

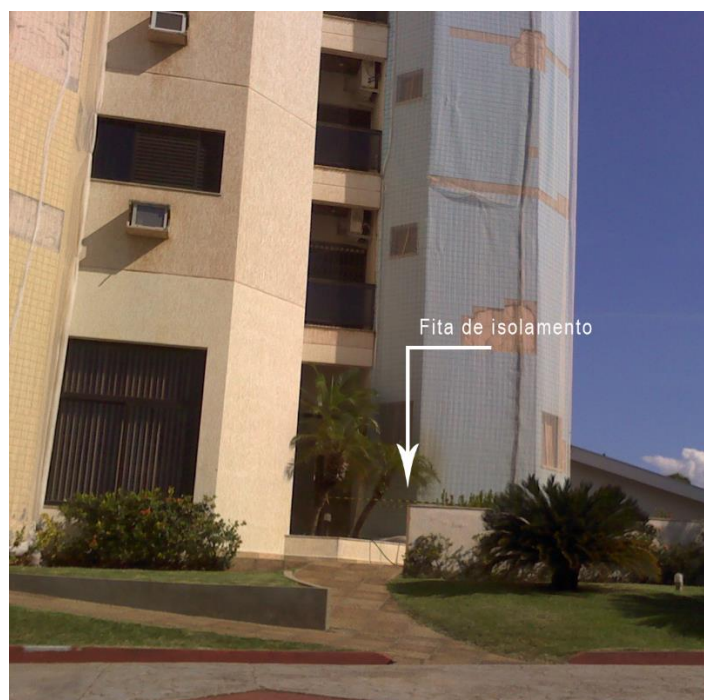
Figura 21. Detalhe de medida de isolamento da área de risco de queda.

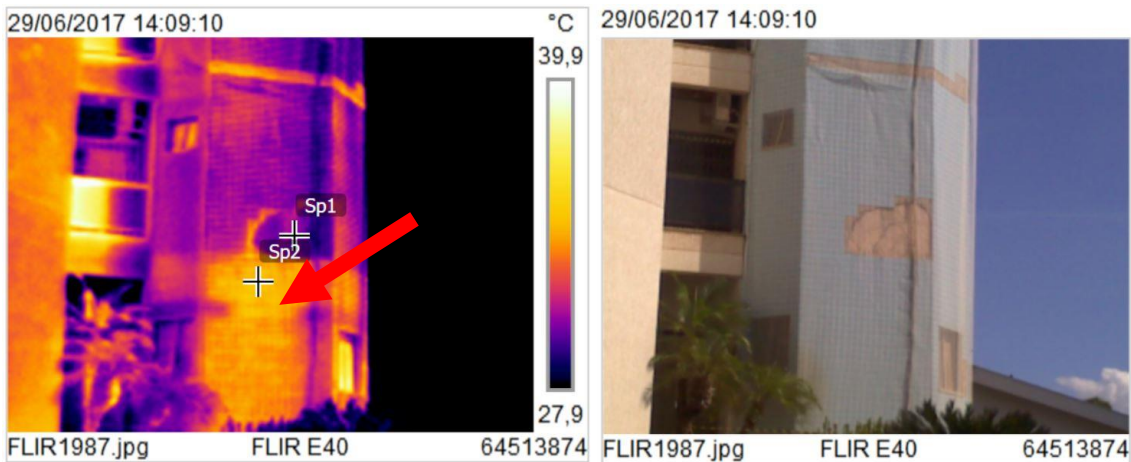
Figura 30. Imagem termográfica e imagem real de um dos edifícios com visualização de anomalia.

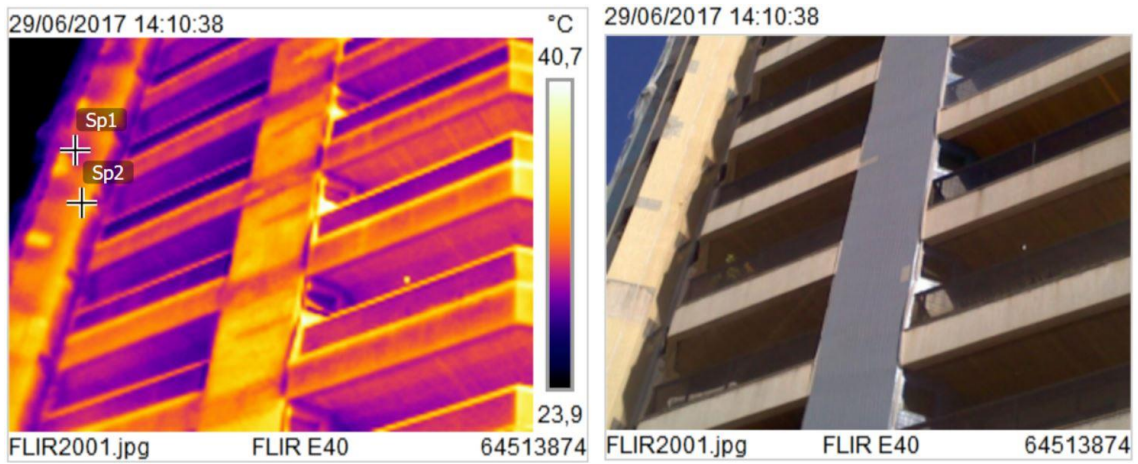
Figura 31. Imagem termográfica e imagem real de um dos edifícios com visualização de anomalia.

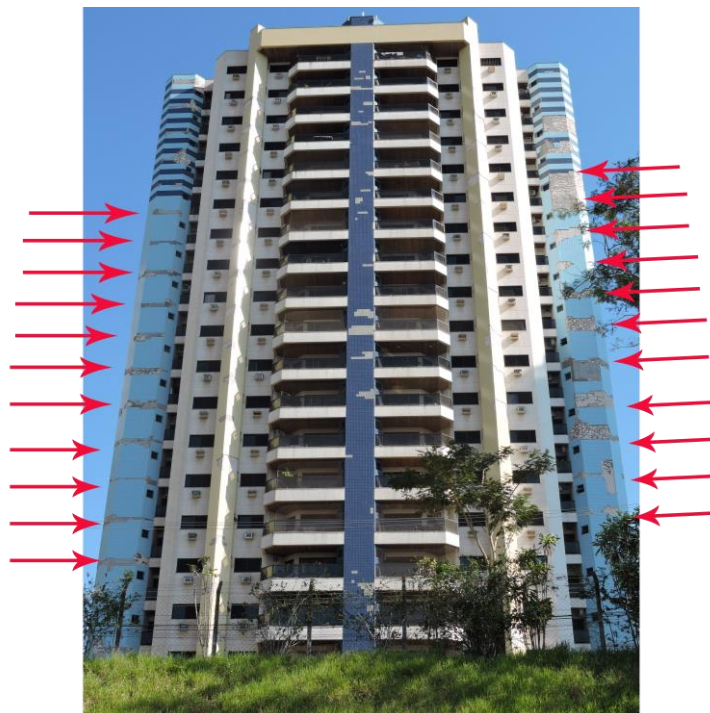
Figura 32. Sinalização do padrão de incidência das patologias no edifício 03, mostrando a relação com a estrutura.

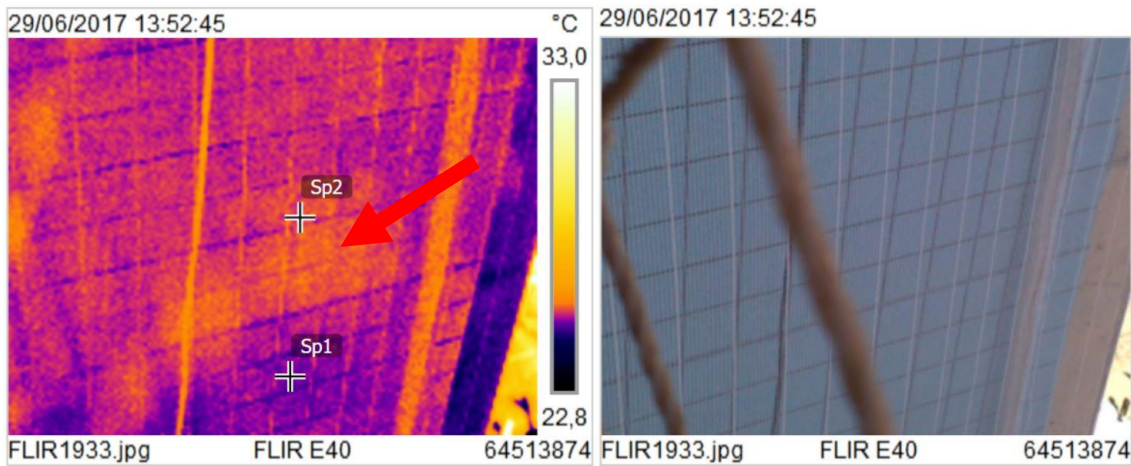
Figura 33. Imagem termográfica e imagem real de um dos edifícios com visualização de anomalia.

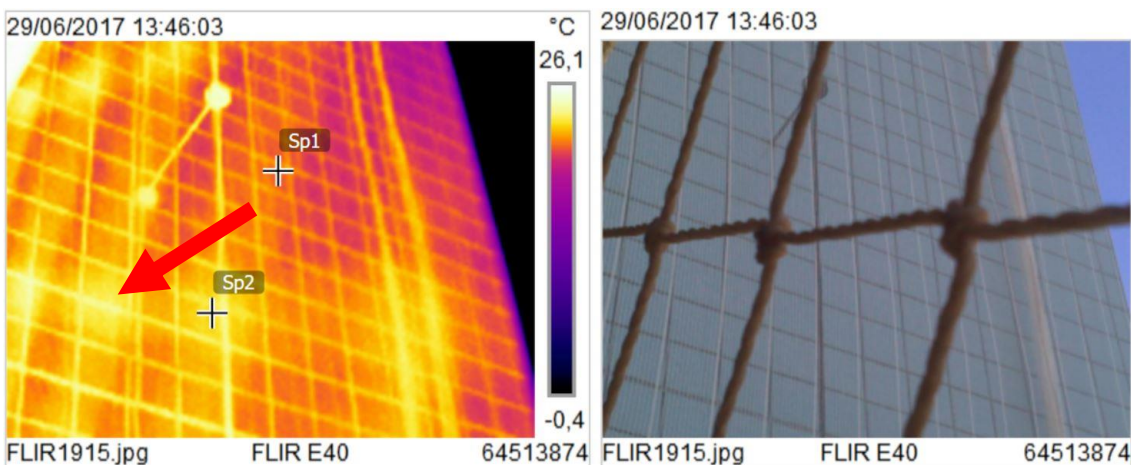
Figura 34. Imagem termográfica e imagem real de um dos edifícios com visualização de anomalia.

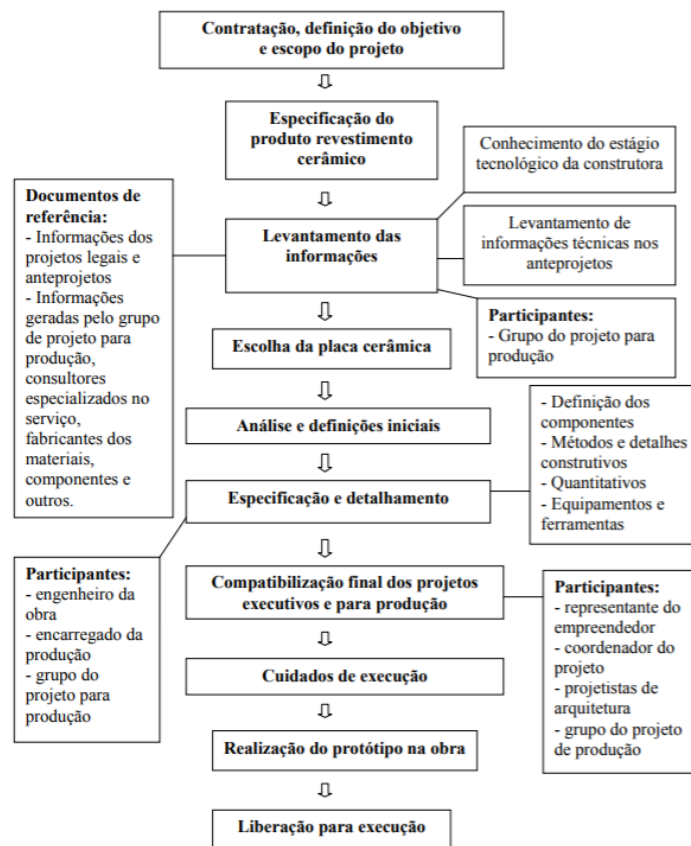
Figura 36. Fluxograma simplificado de um projeto para revestimento cerâmico.
