**INFLUÊNCIA DA ESPESSURA DA INFRAESTRUTURA EM  
ZIRCÔNIA (3Y-TZP) NA RESISTÊNCIA MECÂNICA DA  
PORCELANA DE COBERTURA.**

Araraquara  
2014

Tese apresentada ao programa de Pós-Graduação em Reabilitação Oral, Área de Prótese, da Faculdade de Odontologia de Araraquara, Universidade Estadual Paulista para título de doutor em Reabilitação Oral.

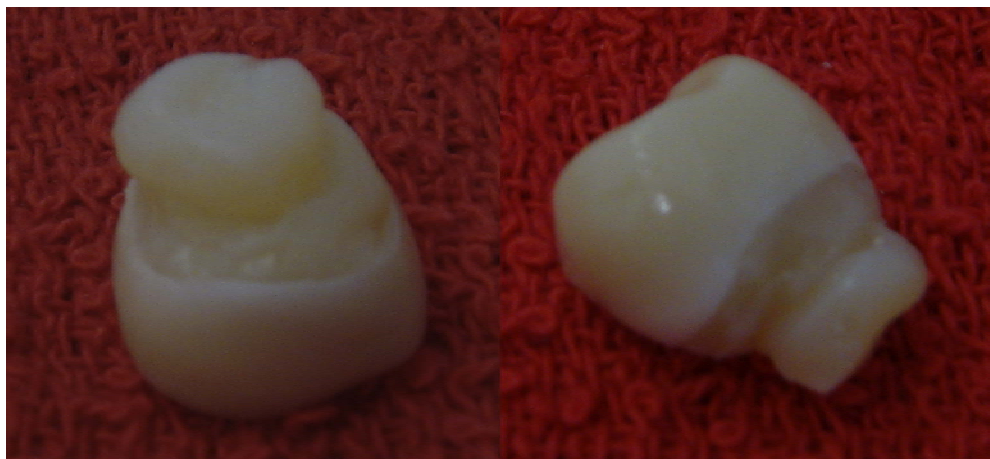
Figura 3 - Preenchimento da Coroa com resina composta fotopolimerizavel (Z100 – 3M ESPE)

As coroas ajustadas e devidamente finalizadas foram preenchidas de resina composta fotopolimerizável Z100 (3M) e criando uma extensão que se assemelha a porção cervical da raiz do dente, para fornecer retenção mecânica com a resina acrílica (Figura 3). Em toda margem cervical da coroa foi aplicado cera, para proteger as margens da coroa, no processo de embutimento em resina acrílica, necessário para proceder aos testes mecânicos nos corpos de prova (Figura 4, 5A e 5B).

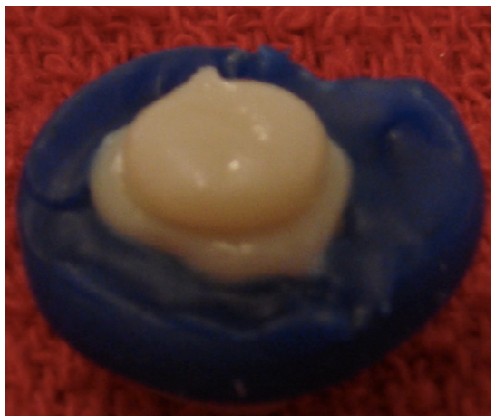
Figura 4 - Cera aplicada nas margens da coroa protegendo-as para o embutimento em resina acrílica

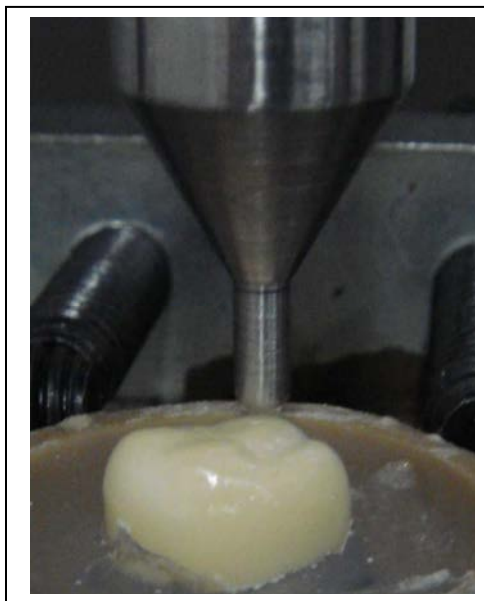
Figura 6 - Corpo de prova posicionado na ponta semi-esférica de 3 mm de diâmetro, posicionada na cúspide mesio-palatina.

O ensaio mecânico de compressão foi executado na máquina de ensaios MTS 810 (Material Test System, EUA) com célula de carga de 10 kN. A carga foi aplicada por meio de um dispositivo cilíndrico com extremidade semi-esférica, com 3 mm de diâmetro, posicionado sobre a cúspide mesio-palatina da coroa, com velocidade de 1 mm/min<sup>2,3,8,21</sup> e a carga máxima de fratura registrada (N) (Figura 6).

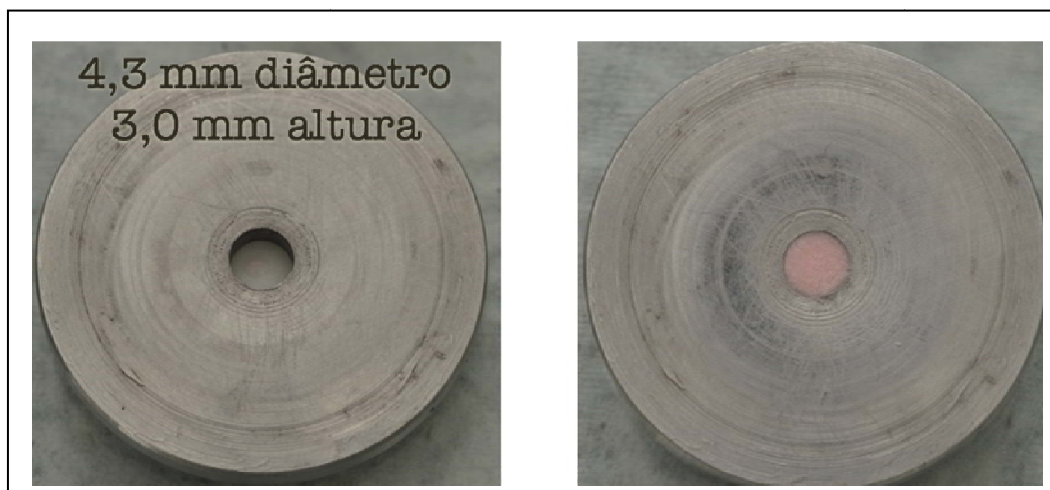
Figura 9 - Anel Metálico para aplicação da porcelana de cobertura e confecção dos corpos de prova padronizados.

adaptado um anel de PVC de meia polegada e vertida a resina acrílica autopolimerizável (Figuras 9, 10 e 11).

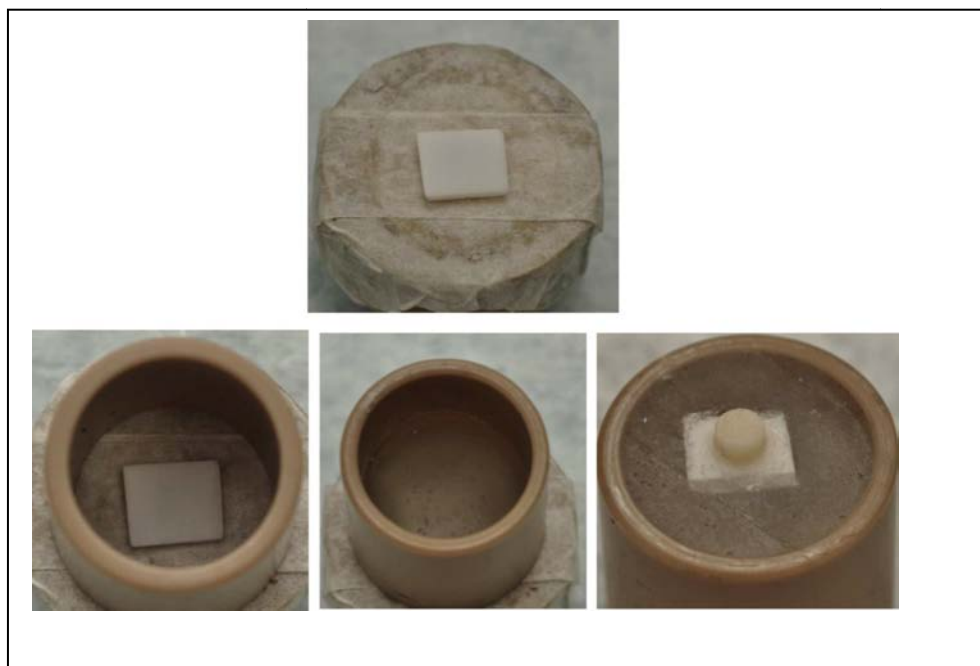
Figura 11 - Passos para embutimento dos corpos de prova na resina acrílica e anel de PVC de meia polegada.
