**AVALIAÇÃO DO PERIGO GEOLÓGICO POR QUEDAS DE BLOCOS EM  
ÁREAS TURÍSTICAS DE CAPITÓLIO E SÃO JOÃO BATISTA DO GLÓRIA  
(MG)**

Dissertação de Mestrado apresentada  
ao Instituto de Geociências e Ciências  
Exatas do Câmpus de Rio Claro, da  
Universidade Estadual Paulista “Júlio de  
Mesquita Filho”, como parte dos  
requisitos para obtenção do título de  
Mestre em Geociências e Meio  
Ambiente.

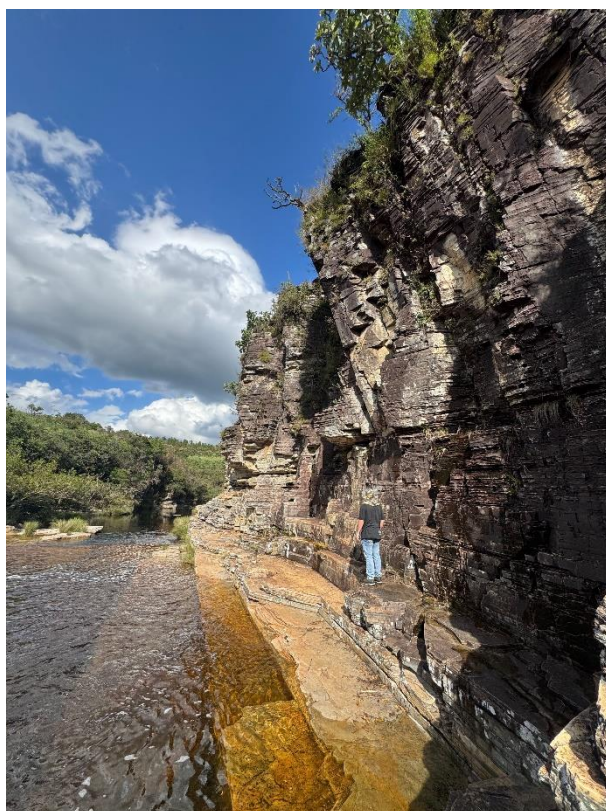
**Figura 13:** Visão geral do setor RC-01-P4c, composto por paredão rochoso subvertical a vertical, com altura média de aproximadamente 12 m e cerca de 90 m de extensão, desenvolvido em maciço rochoso intensamente fraturado.

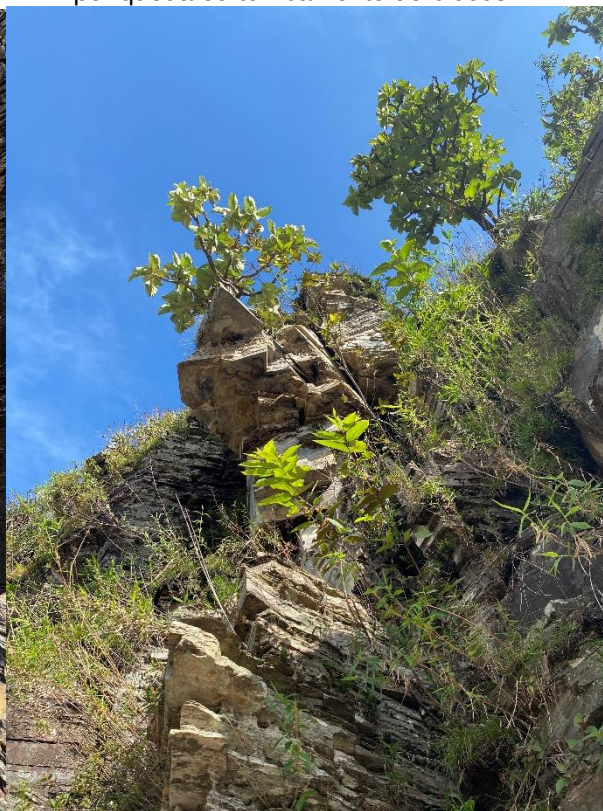
**Figura 14:** Detalhe do setor evidenciando o maciço rochoso quartzítico intensamente fraturado, com fraturas em X que delimitam blocos tabulares parcialmente individualizados por descontinuidades abertas e persistentes, formando pontas em V e volumes triangulares, além de setores em balanço, o que indica condições estruturais favoráveis à instabilização por queda ou tombamento de blocos.

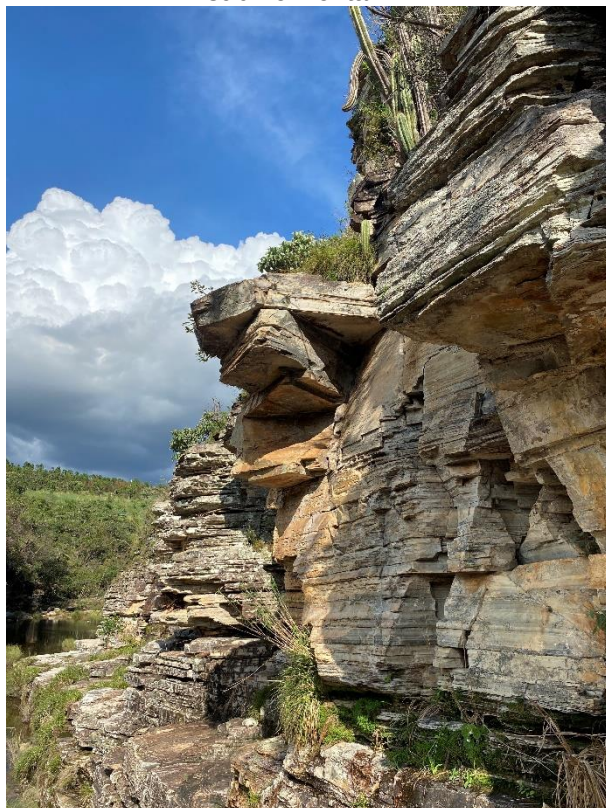
**Figura 15:** Detalhe do maciço rochoso evidenciando camadas de quartzito intensamente fraturadas, com blocos tabulares projetados e parcialmente individualizados por descontinuidades, formando volumes em balanço. Observam-se ainda cicatrizes de desprendimentos pretéritos associadas ao Sn sub-horizontal.

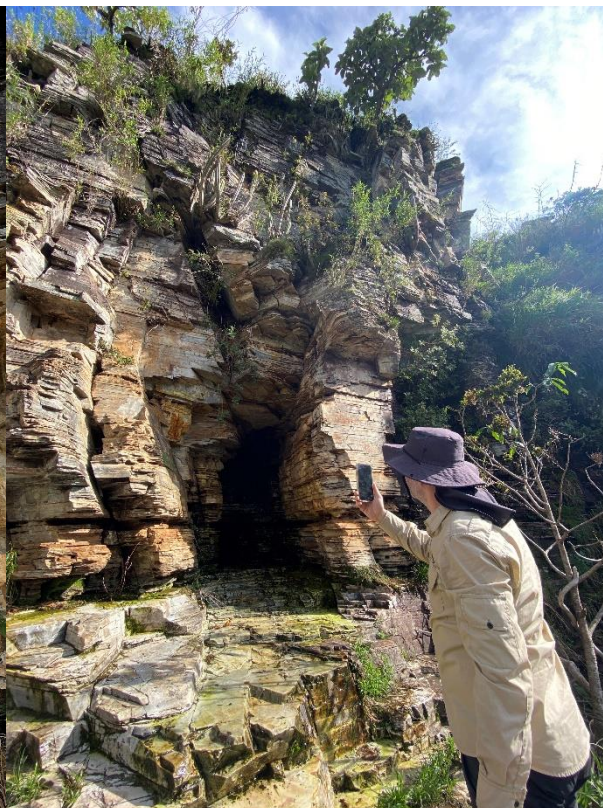
**Figura 16:** Indícios marcantes de percolação de água no interior das descontinuidades e elevado grau de fraturamento do maciço.

Os indícios de instabilidades considerados marcantes no setor foram: fraturas abertas, lascas rochosas no talude, água no interior das descontinuidades e presença de vegetação colonizando fraturas, indicando processos ativos de abertura e degradação do maciço. Portanto, a área crítica do setor foi classificada como Perigo Muito Alto (P4c).

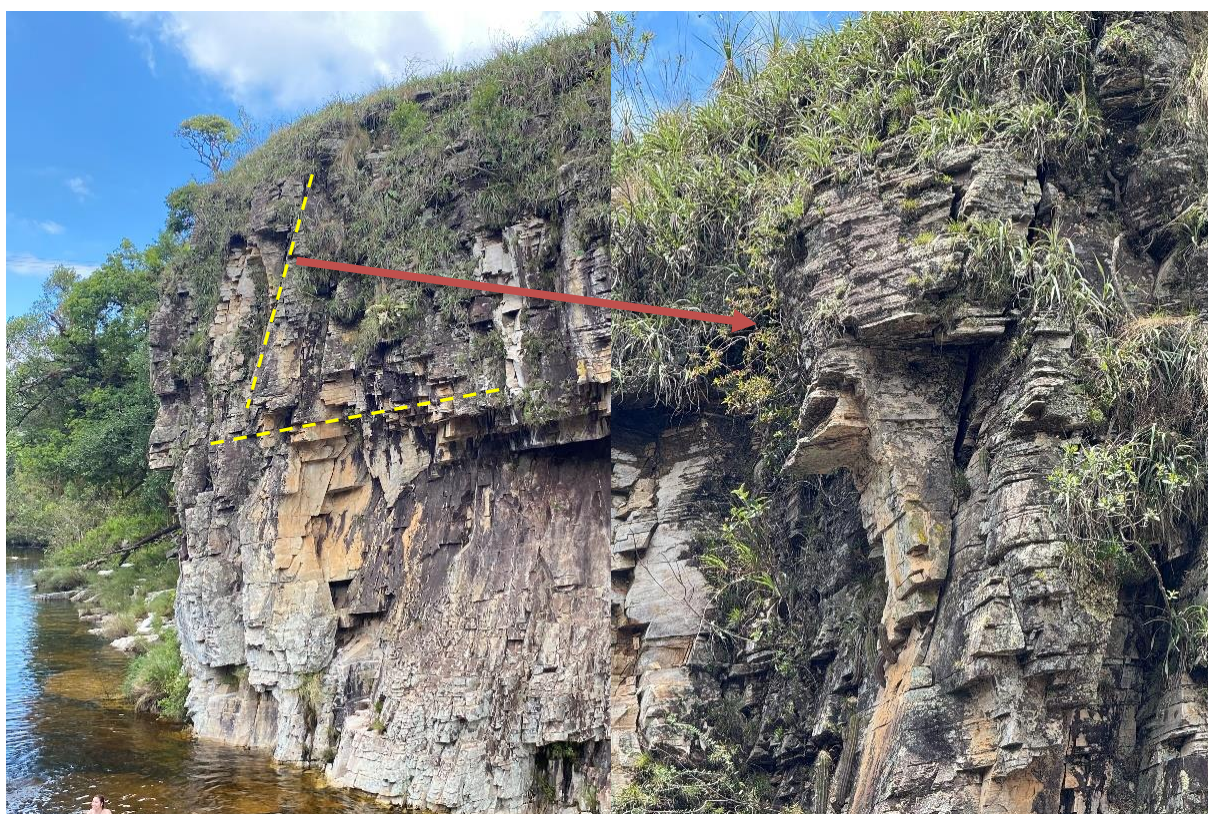
**Figura 19:** Detalhe do talude rochoso evidenciando controle estrutural por interseção entre planos de  $S_n$  sub-horizontais e fraturas subverticais, resultando na formação de bloco tabular projetado e potencialmente instável.

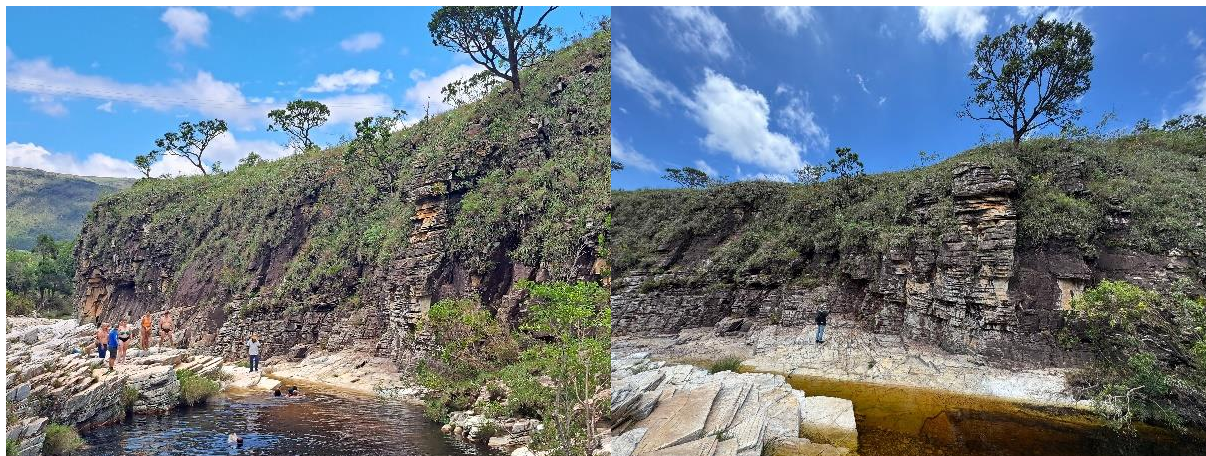
**Figura 20:** Vista do talude rochoso na margem sul do Ribeirão da Capivara, com aproximadamente 12 m de altura, evidenciando Sn com mergulho favorável à face da encosta e presença de blocos soltos na crista do talude.

**Figura 21:** Vista do talude rochoso às margens do Ribeirão da Capivara, com cerca de 12 m de altura, evidenciando camadas de quartzito com Sn sub-horizontal bem marcado e fraturamento associado.

Foram identificados indícios marcantes de instabilidade, conforme os critérios da CPRM, incluindo: presença de lascas e blocos no talude, descontinuidades mergulhando favoravelmente para a área de uso turístico, cicatrizes de desprendimento e água no interior das fraturas. A ocorrência de percolação hídrica intensifica processos de alteração e redução da resistência ao longo dos planos estruturais, potencializando a progressiva perda de coesão e atrito ao longo das superfícies de ruptura.

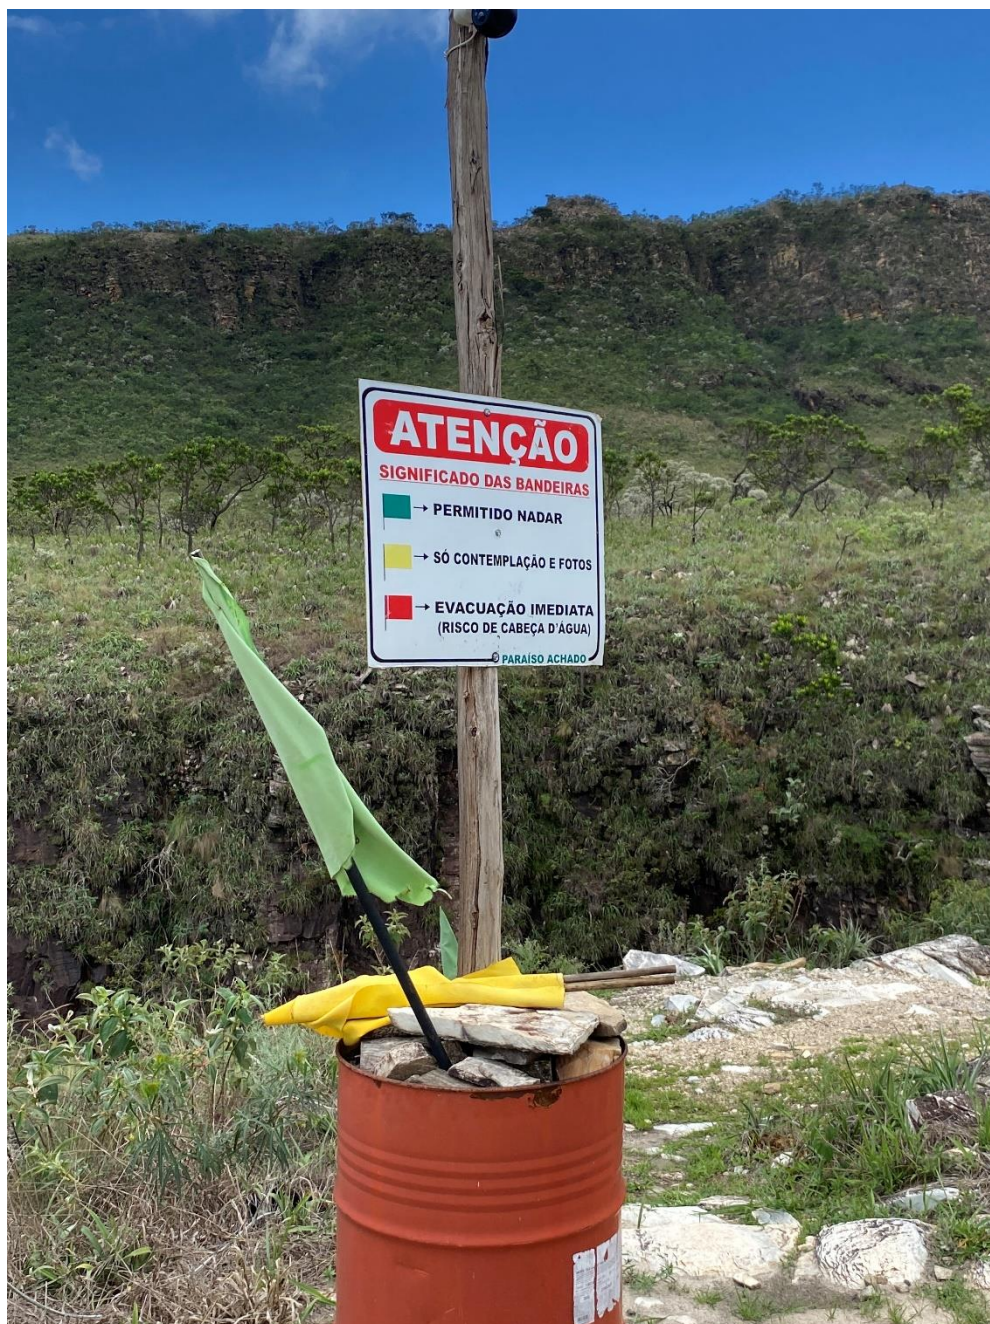
Durante os trabalhos de campo foi identificado que o empreendimento turístico Paraíso Achado adota um sistema de monitoramento e comunicação baseado em bandeiras de alerta, utilizado para informar aos visitantes as condições de segurança associadas à dinâmica hidrológica do Ribeirão da Capivara (Figura 23). O sistema utiliza sinalização visual por meio das cores verde, amarela e vermelha, indicando respectivamente condições favoráveis ao uso recreativo, apenas contemplação e evacuação imediata, especialmente relacionadas à ocorrência de cabeças d'água. Considerando que o empreendimento está localizado a montante de outros atrativos turísticos existentes ao longo do ribeirão, sua equipe também desempenha papel importante na comunicação de situações de risco para os estabelecimentos localizados a jusante. Essa prática representa uma medida de gestão já incorporada à dinâmica local e demonstra o potencial de sistemas simples de monitoramento e alerta como instrumentos complementares para a redução da exposição dos visitantes

**Figura 23:** Sistema de alerta por bandeiras empregado na Cachoeira do Paraíso Achado para orientação dos visitantes quanto às condições de uso recreativo do Ribeirão da Capivara e para apoio às ações de monitoramento e evacuação em situações de perigo hidrológico.

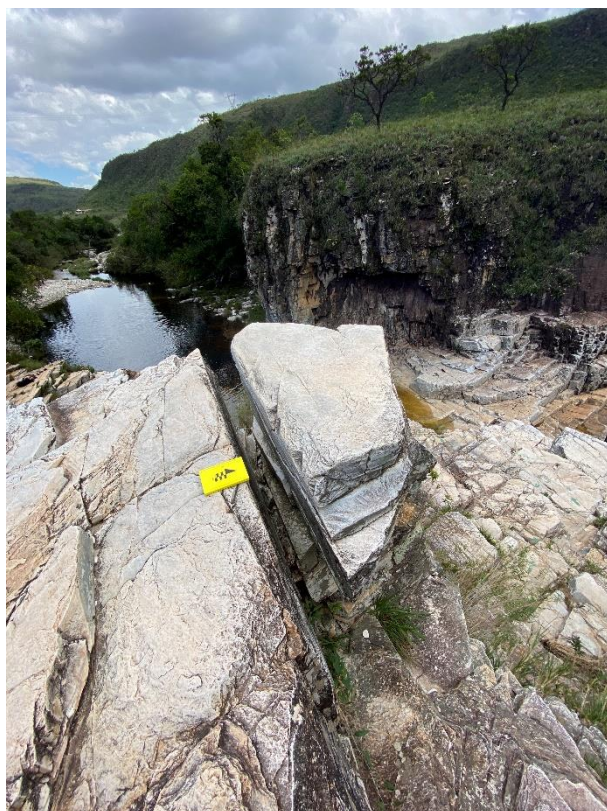
**Figura 24:** Detalhe da fratura vertical persistente, individualizando a coluna rochosa.

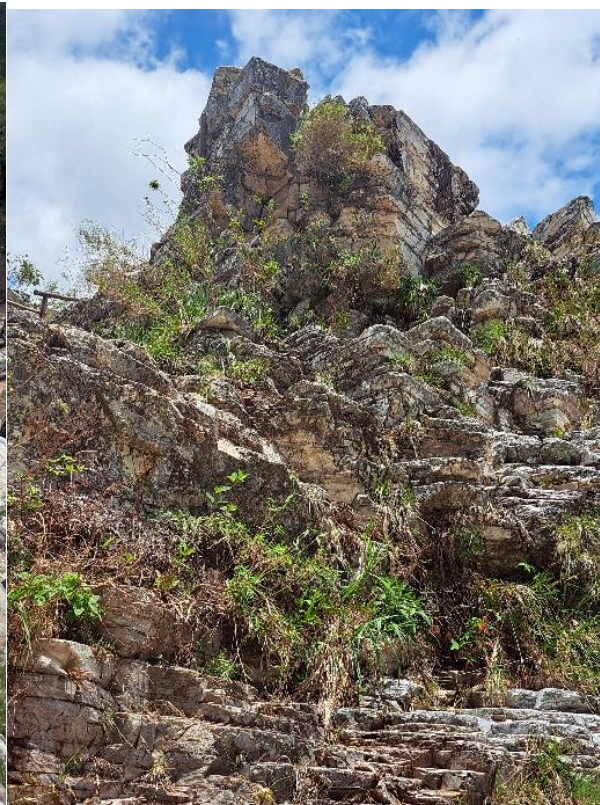
**Figura 25:** Vista do pé para o topo do talude, evidenciando processos de despredimentos pretéritos e fraturas abertas e persistentes.

Foram identificados indícios relevantes de instabilidade, incluindo blocos métricos com apoio basal reduzido, compartimentação estrutural do maciço e presença de blocos potencialmente destacáveis ao longo da face do talude. A proximidade imediata da base do talude com a área de circulação de visitantes aumenta significativamente o potencial de exposição a eventuais eventos.

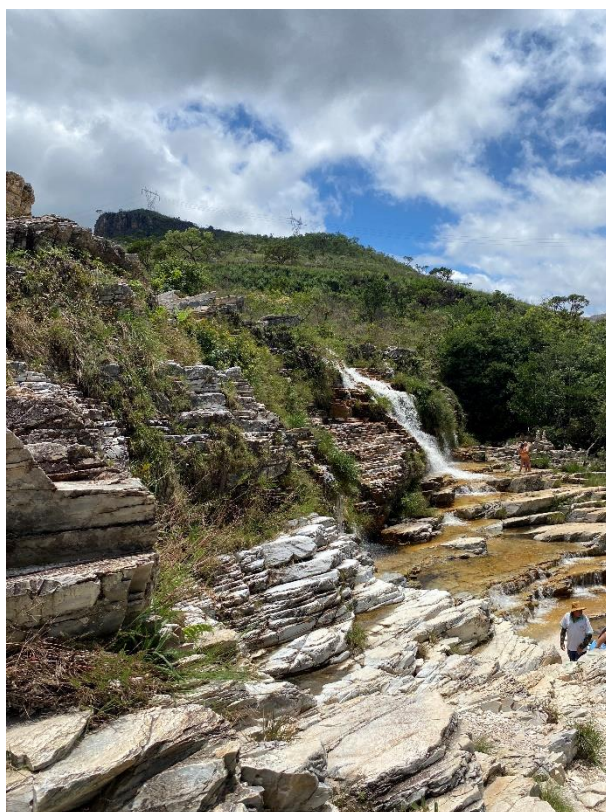
**Figura 26** – Vista geral do talude rochoso do setor RC-04, evidenciando camadas de quartzito com Sn mergulhando em direção ao interior do maciço.

Apesar dessa condição estrutural relativamente mais favorável, foram observados indícios pontuais de instabilidade, incluindo cicatrizes de desprendimentos pretéritos, presença de percolação de água ao longo de fraturas e a proximidade direta entre a base do talude e a área de circulação de visitantes.

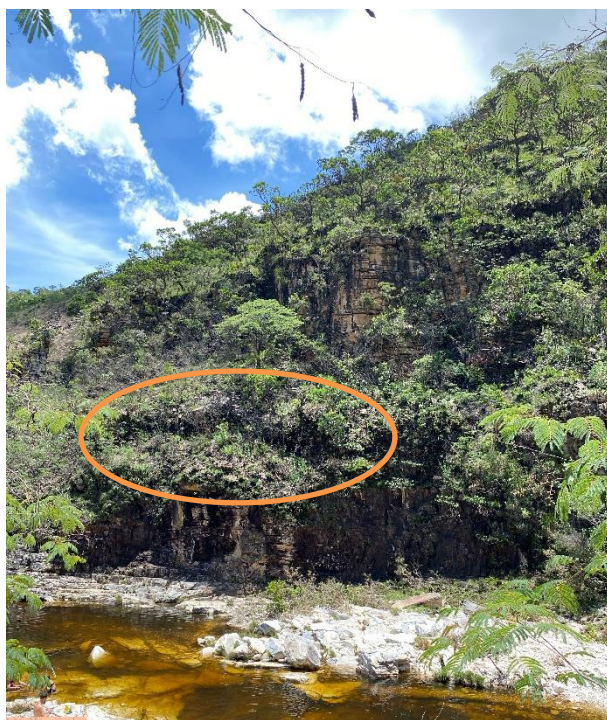
**Figura 27:** Vista geral do setor com grande quantidade de blocos tabulares próximo a crista do talude.

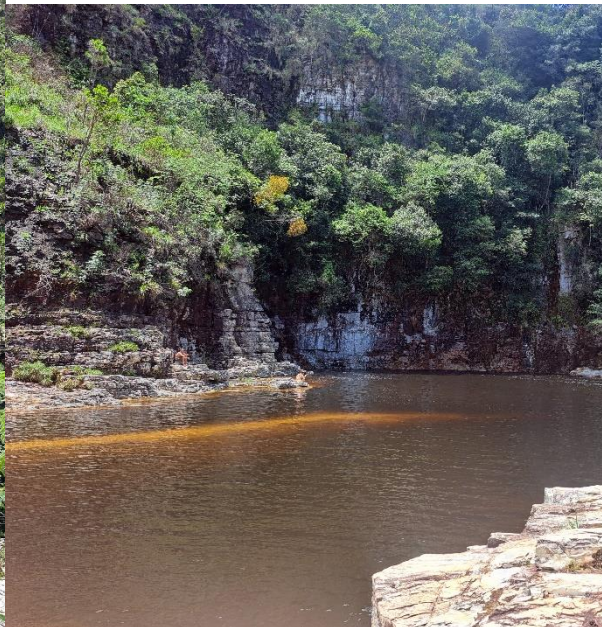
**Figura 28:** Turista no sopé do talude rochoso, evidenciando a área de permanência de visitantes. Na crista observam-se blocos tabulares soltos potencialmente suscetíveis a desprendimento.

O talude apresenta elevado grau de fraturamento, com descontinuidades abertas e presença de umidade ao longo das fraturas, indicando possível percolação de água e consequente redução da resistência ao cisalhamento ao longo das superfícies de descontinuidade. Na Figura 27 destaca-se a ocorrência de grande quantidade de blocos centimétricos soltos próximos à crista da encosta, evidenciando um maciço fortemente compartimentado e com potencial para desprendimentos frequentes de fragmentos rochosos.

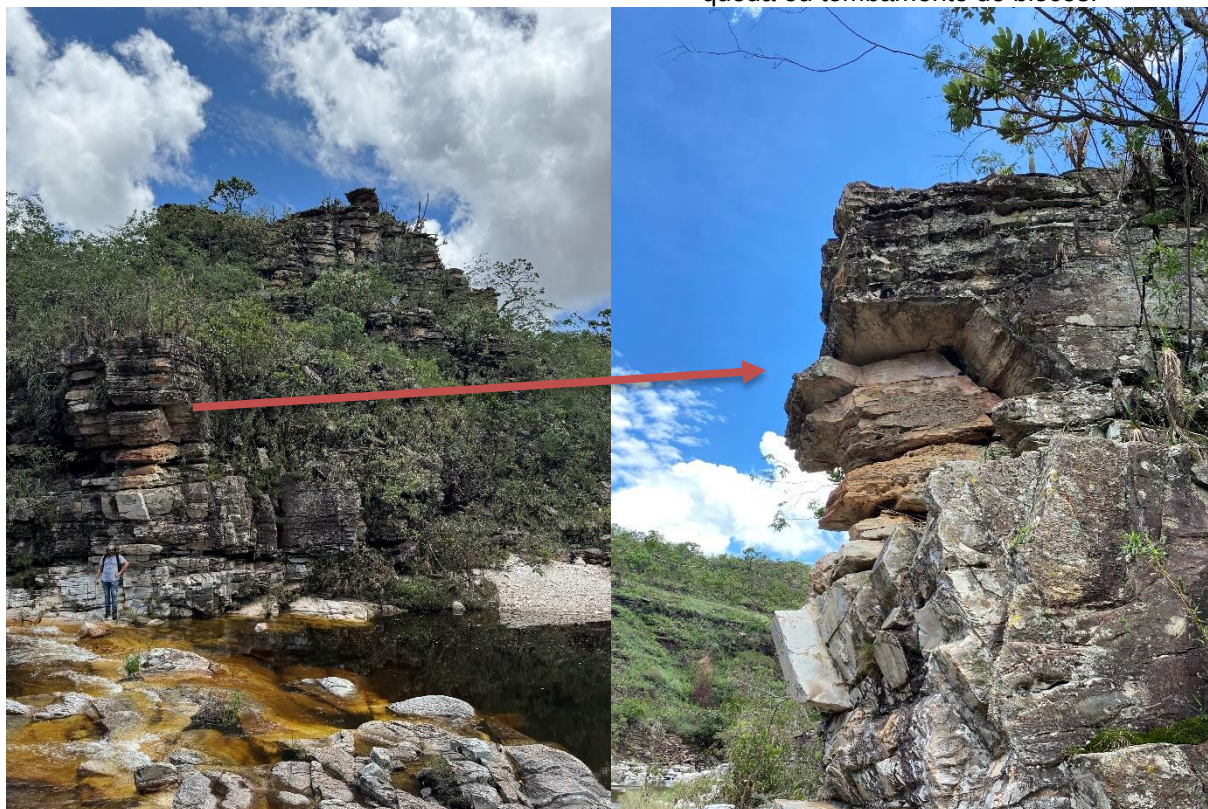
**Figura 31:** Bloco tabular em balanço ao longo de talude rochoso subvertical em quartzitos da Formação Furnas, individualizado por descontinuidades estruturais e apresentando geometria favorável ao desprendimento por queda ou tombamento de blocos.

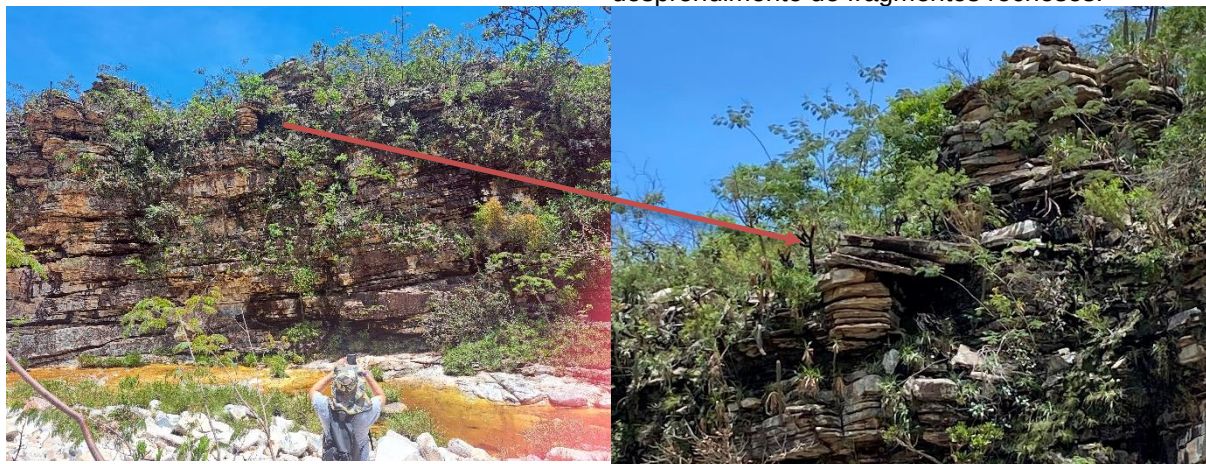
O setor RC-07, ilustrado na Figura 32, corresponde a um paredão rochoso subvertical com cerca de 12 m de altura, também desenvolvido em quartzitos da Formação Furnas. Nesse trecho do maciço observam-se planos de Sn sub-horizontais persistentes e abertos, responsáveis pela formação de blocos tabulares proeminentes ao longo da face do talude. Identificam-se ainda superfícies expostas associadas a desprendimentos pretéritos, indicando ocorrência anterior de processos de instabilização. Na Figura 33 observa-se a presença de blocos instáveis acumulados e empilhados próximos à crista da encosta, sugerindo episódios recentes de

**Figura 33:** Detalhe da crista do talude do setor RC-07, evidenciando blocos tabulares soltos e empilhados, indicando compartimentação estrutural do maciço e potencial para desprendimento de fragmentos rochosos.

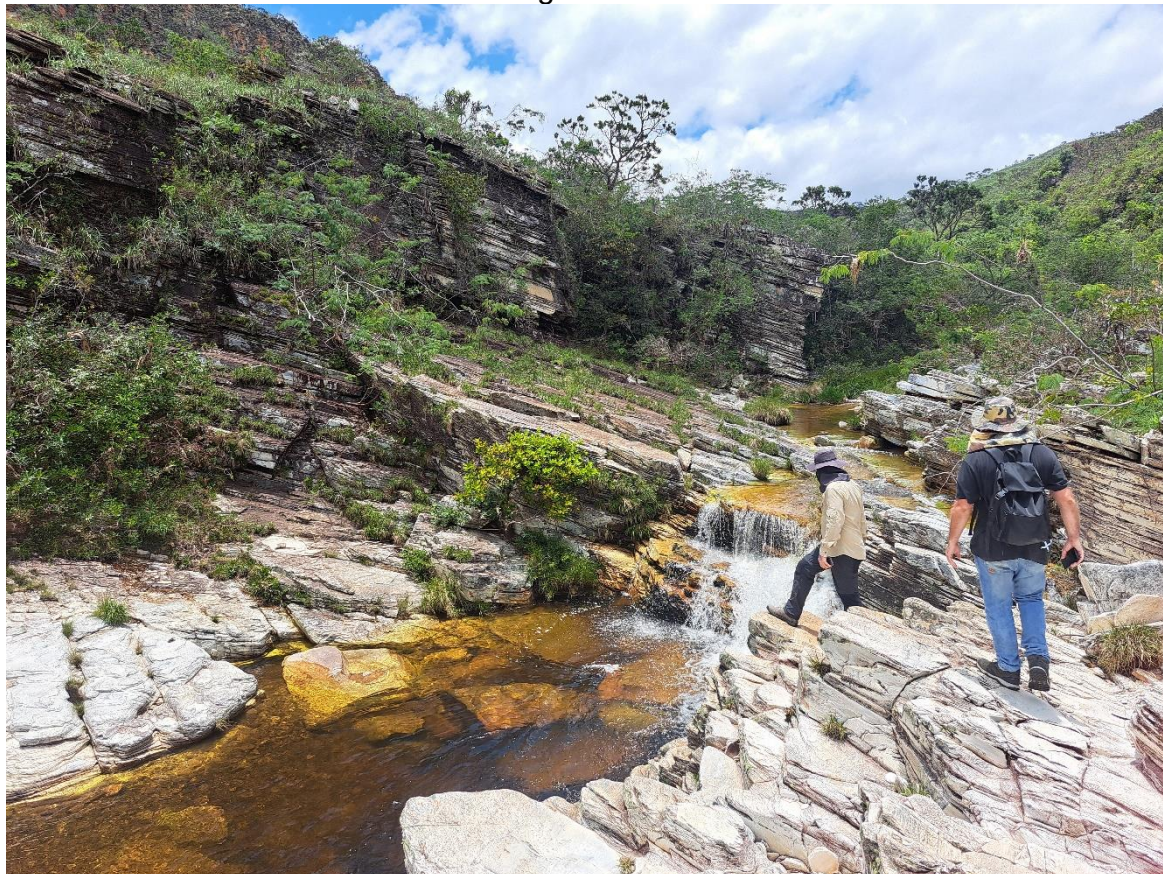
Na Figura 37 observa-se de forma mais clara a orientação das descontinuidades na margem sul do Ribeirão da Capivara, com mergulho direcionado para a face do talude. Esse arranjo estrutural configura indício marcante de instabilidade, uma vez que os planos estruturais apresentam geometria favorável ao desprendimento de blocos por queda ou tombamento.

**Figura 37:** Talude rochoso na margem sul do Ribeirão da Capivara evidenciando descontinuidades com mergulho favorável à face da encosta.

Em função desse controle estrutural desfavorável à estabilidade do maciço rochoso, caracterizado principalmente pelo mergulho das descontinuidades em direção à face do talude, considerado o principal indicativo de instabilidade observado no setor, a área crítica do setor RC-08 foi classificada como Perigo Muito Alto (P4c) para processos de queda, tombamento e saltação de blocos.

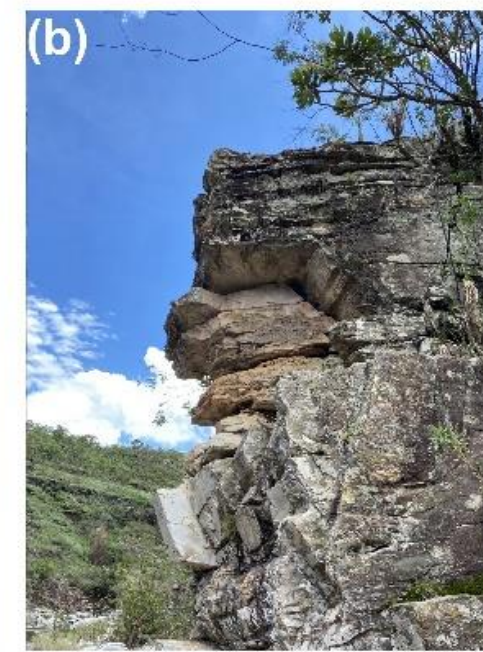
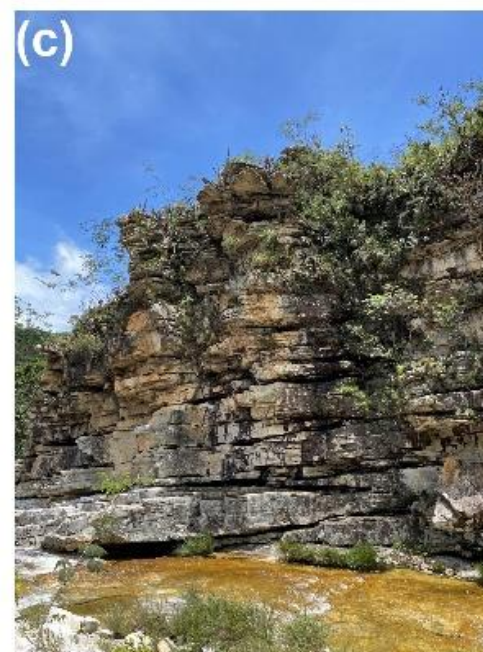
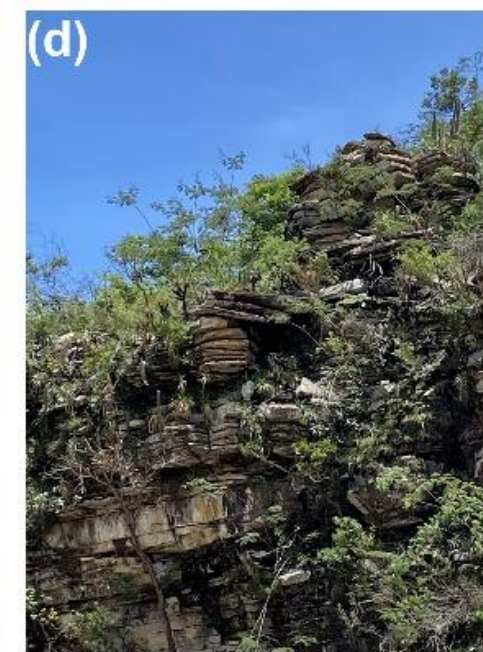
# APÊNDICE D – CARTA DE PERIGO DOS SETORES RC-06 E RC-07

O setor RC-06 é constituído por um talude rochoso subvertical com aproximadamente 9 m de altura, desenvolvido em quartzitos da Formação Furnas. A Figura (a) apresenta uma visão geral do setor, evidenciando o elevado grau de fraturamento do maciço. As fraturas são abertas, persistentes e com espaçamento relativamente reduzido, compartimentando o maciço em blocos individualizados. Observam-se ainda fragmentos rochosos centimétricos a métricos acumulados próximos à crista do talude, além de indícios de instabilidade recente. A Figura (b) mostra em detalhe um bloco tabular em balanço, isolado do maciço por descontinuidades abertas, evidenciando condições geométricas favoráveis ao desprendimento por queda ou tombamento.

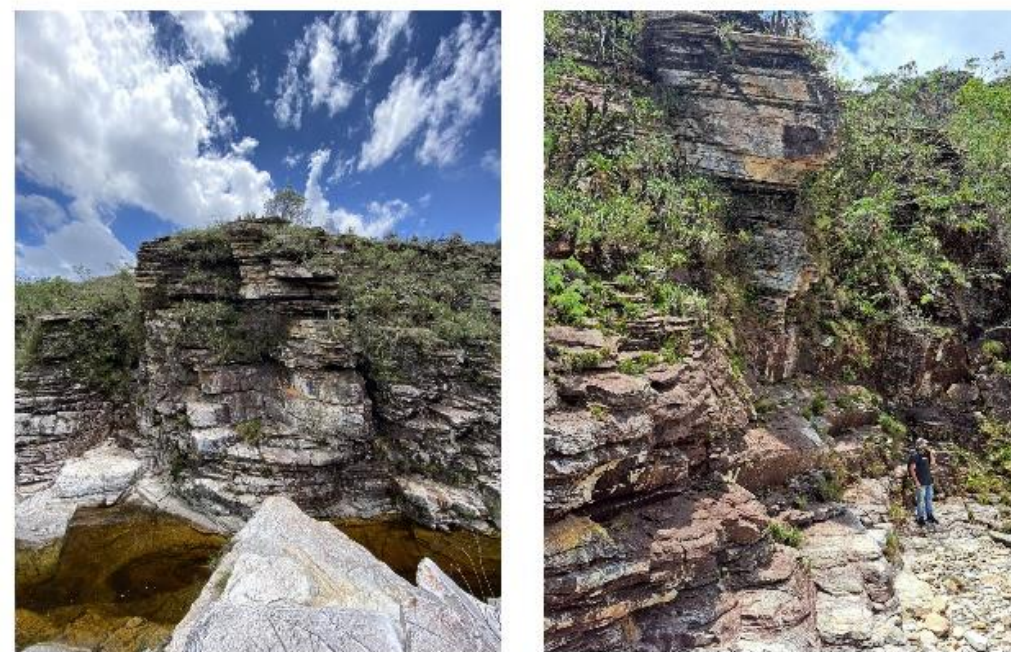
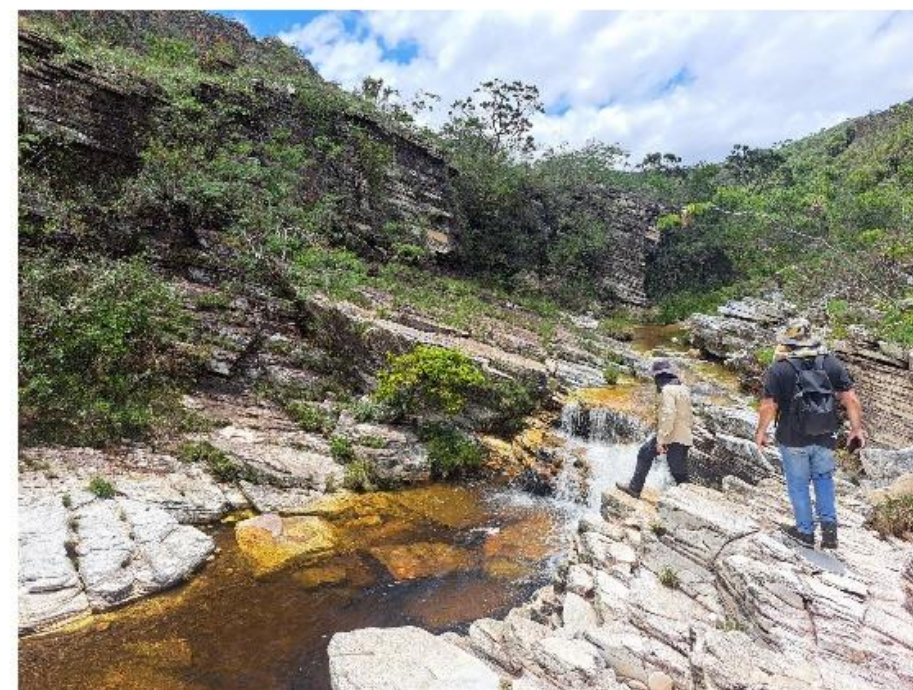
## APÊNDICE E – CARTA DE PERIGO DO SETOR RC-08

O maciço rochoso apresenta elevado grau de fraturamento, com famílias de fraturas horizontais a subverticais abertas e persistentes que compartimentam o maciço.
