Trabalho de Formatura

Curso de Graduação em Engenharia Ambiental

**DIAGNÓSTICO AMBIENTAL DE VOÇOROCA LOCALIZADA EM UMA ÁREA  
RURAL DO MUNICÍPIO DE RIO CLARO (SP): ANÁLISE GEOMORFOLÓGICA E  
PROPOSTA DE RECUPERAÇÃO**

UNIVERSIDADE ESTADUAL PAULISTA  
Instituto de Geociências e Ciências Exatas  
Câmpus de Rio Claro

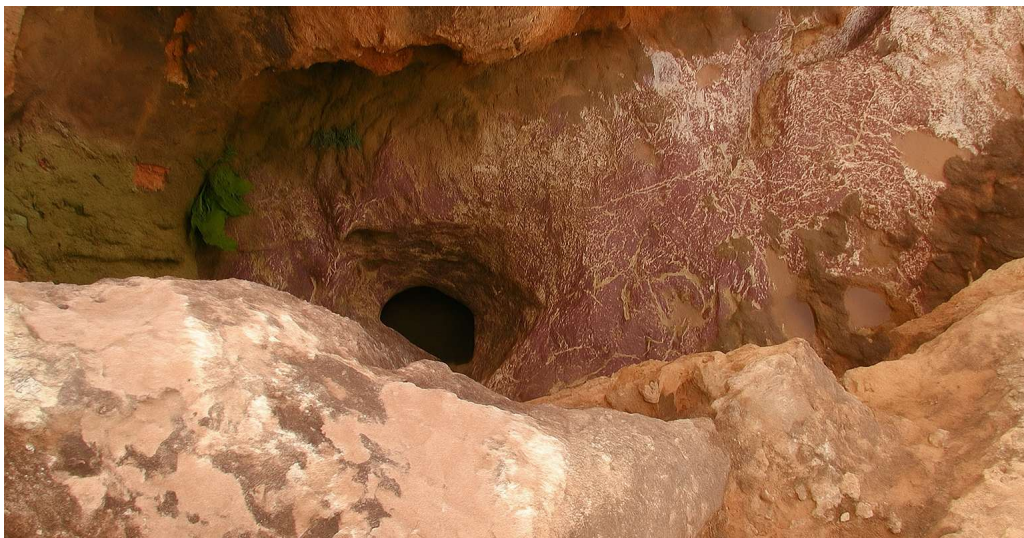
**Figura 2.** Exemplo de duto associado ao processo de erosão subsuperficial.

Diversas feições desenvolvem-se na erosão subsuperficial, como: *piping*, erosão interna, erosão em túneis, retroerosão tubular, erosão em dutos (Figura 2), entubamento ou erosão regressiva, que definem o processo de remoção mecânica de partículas finas do solo por efeito das forças de fluxos concentrados na subsuperfície (MORAES, 2023).

O *piping* se dá pela remoção de partículas do interior do solo, formando canais que aumentam em sentido contrário ao do fluxo d'água e provocando colapsos do terreno, com desabamentos que alargam a voçoroca ou criam ramos (TOMINAGA *et al.*, 2009). Segundo Jones (2004), os *pipes* podem ser tanto a causa quanto o produto do ravinamento/voçorocamento, pois essas erosões ou canais podem se formar quando o teto dos tubos colapsa.

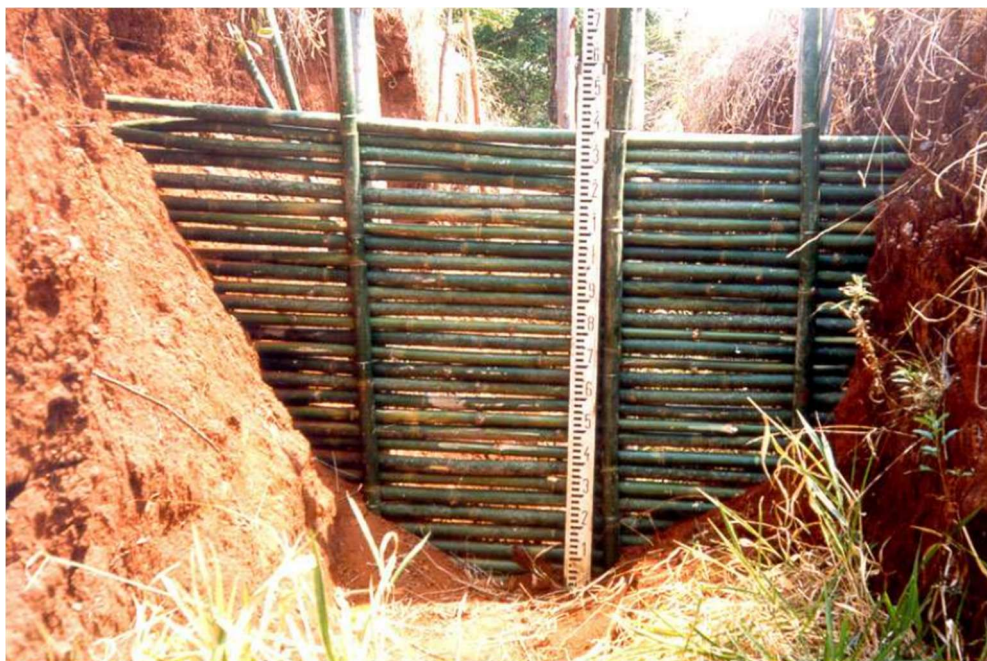
**Figura 8.** Exemplo de paliçada de bambu.

Segundo Tavares *et al.* (2008), as paliçadas de bambu (Figura 8) podem ser usadas tanto para a contenção das paredes verticais da voçoroca como para a redução da velocidade de escoamento superficial, contribuindo para a retenção dos sedimentos transportados.

Com o tempo, o acúmulo de sedimentos na base frontal da paliçada pode possibilitar o surgimento de vegetação ou o bambu utilizado na confecção pode brotar funcionando como uma barreira natural (TAVARES *et al.*, 2008).

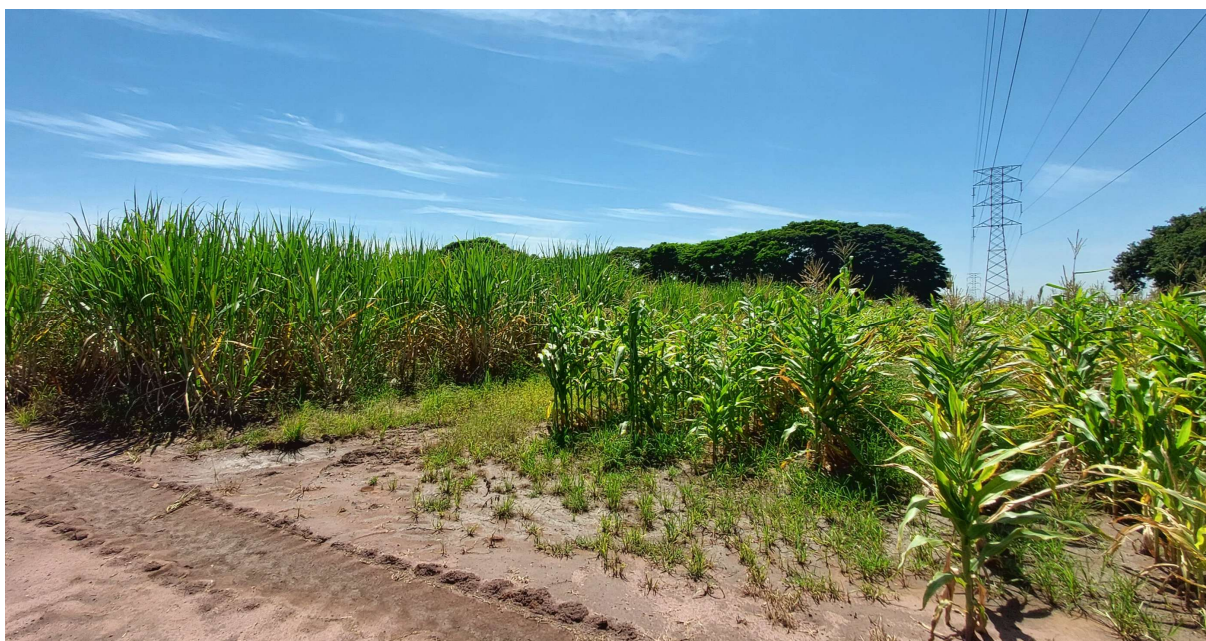
**Figura 18.** Plantações de milho e cana-de-açúcar na área de entorno da voçoroca.

Dessa forma, nota-se que a alta vertente é marcada pela presença de plantações de milho e cana-de-açúcar, enquanto a média e a baixa vertente apresentam, além das culturas em questão, áreas de pastagem, práticas que podem influenciar diretamente o processo erosivo do local.

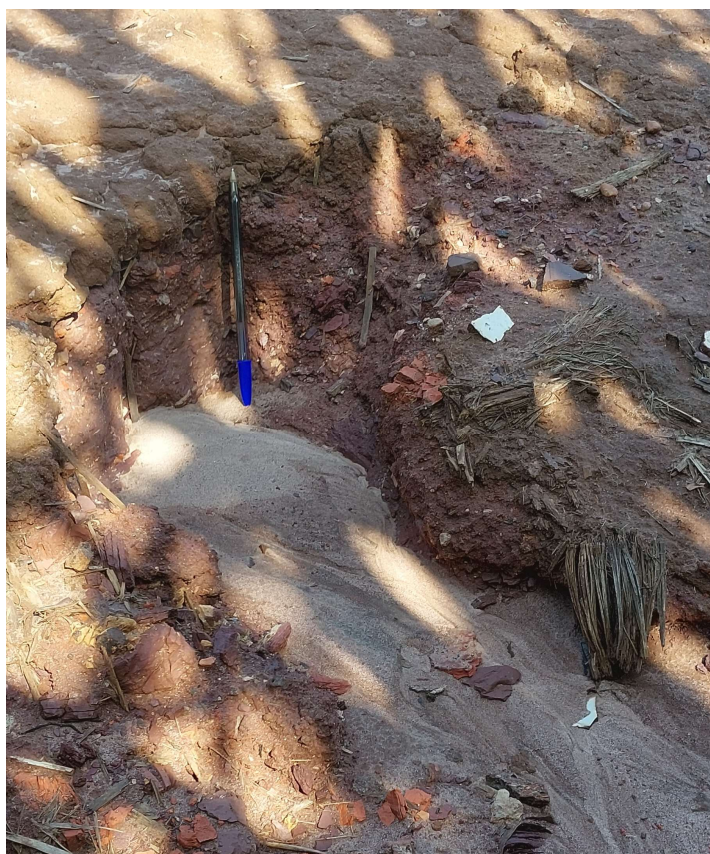
**Figura 19.** Sulco erosivo.

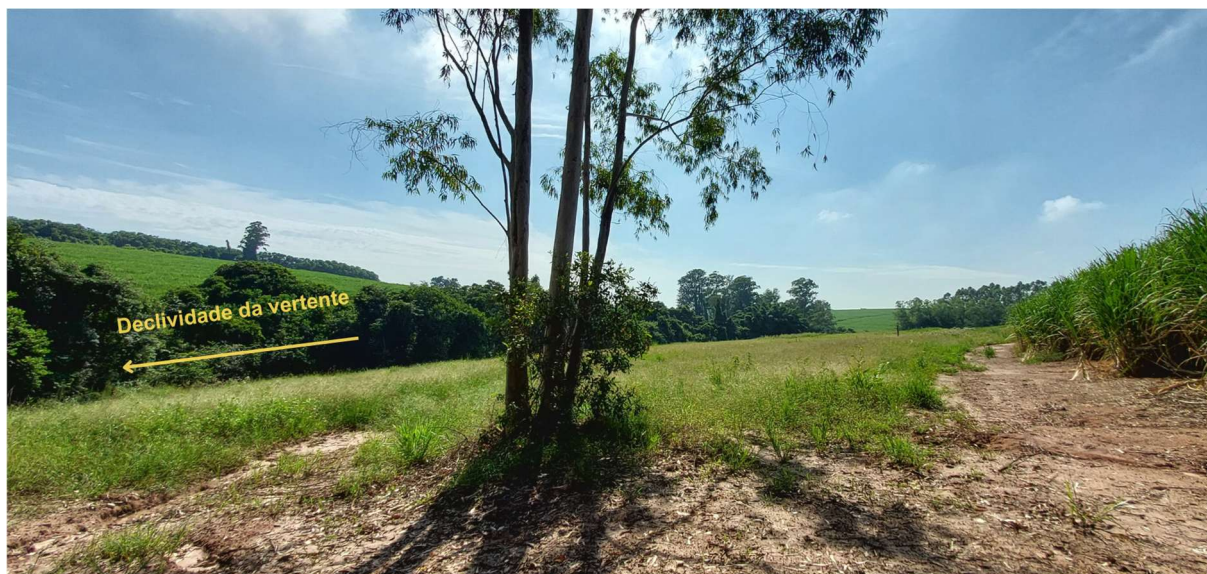
**Figura 20.** Declividade da vertente.

Além disso, observou-se também uma declividade acentuada da vertente (Figura 20), a qual favorece ainda mais a ocorrência de processos erosivos, uma vez que, além de contribuir com o escoamento superficial das águas pluviais, aumenta sua velocidade, intensidade e, consequentemente, capacidade de remoção e transporte de sedimentos, o que contribui, assim, para a evolução da feição erosiva em questão. Esse fator, associado à redução da cobertura vegetal e ao pisoteio excessivo do gado em áreas de pastagem, intensifica ainda mais o fluxo de remoção e transporte de sedimentos, mantendo a dinâmica erosiva ativa. Ressalta-se ainda que tais condições também resultam em uma maior convergência do fluxo hídrico em pontos específicos da paisagem, agravando ainda mais os processos erosivos da área.

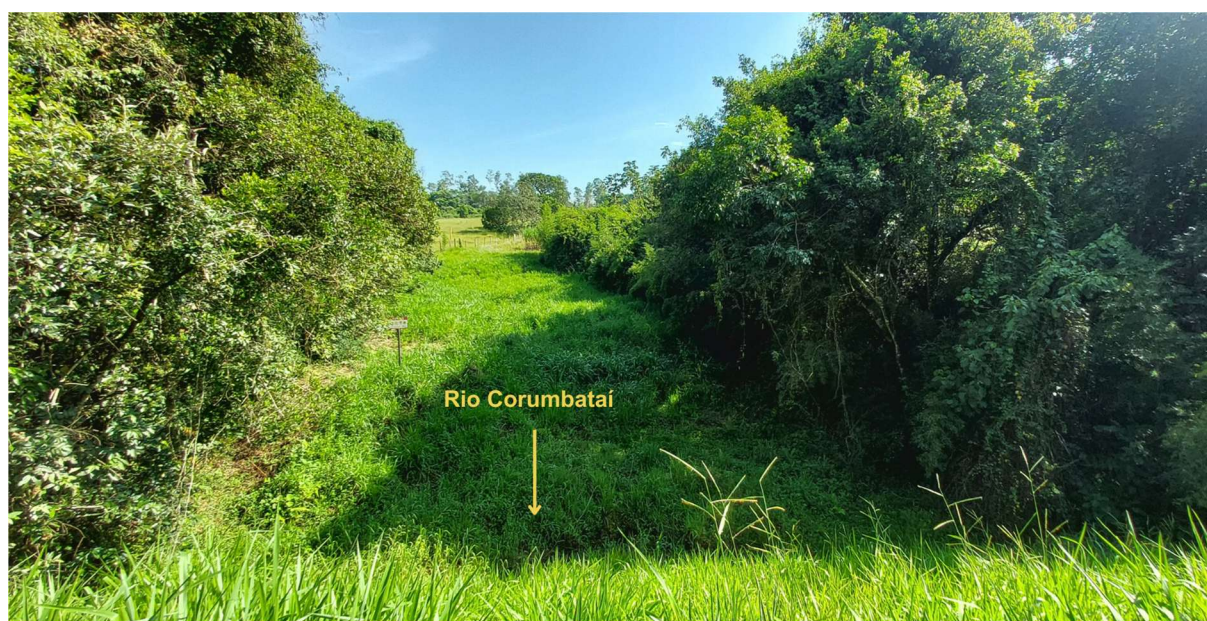
**Figura 21.** Canal de drenagem com vegetação degradada em sua margem.

No fundo do vale do Rio Corumbataí, embora existam alguns fragmentos de vegetação em suas margens, foram observados trechos desprovidos de cobertura vegetal (Figura 21). Essa ausência de vegetação pode facilitar a deposição de material proveniente da vertente no interior do canal, evidenciando, assim, o efeito *off-site* do processo erosivo, resultando em um processo de assoreamento e de variações no fluxo hídrico.

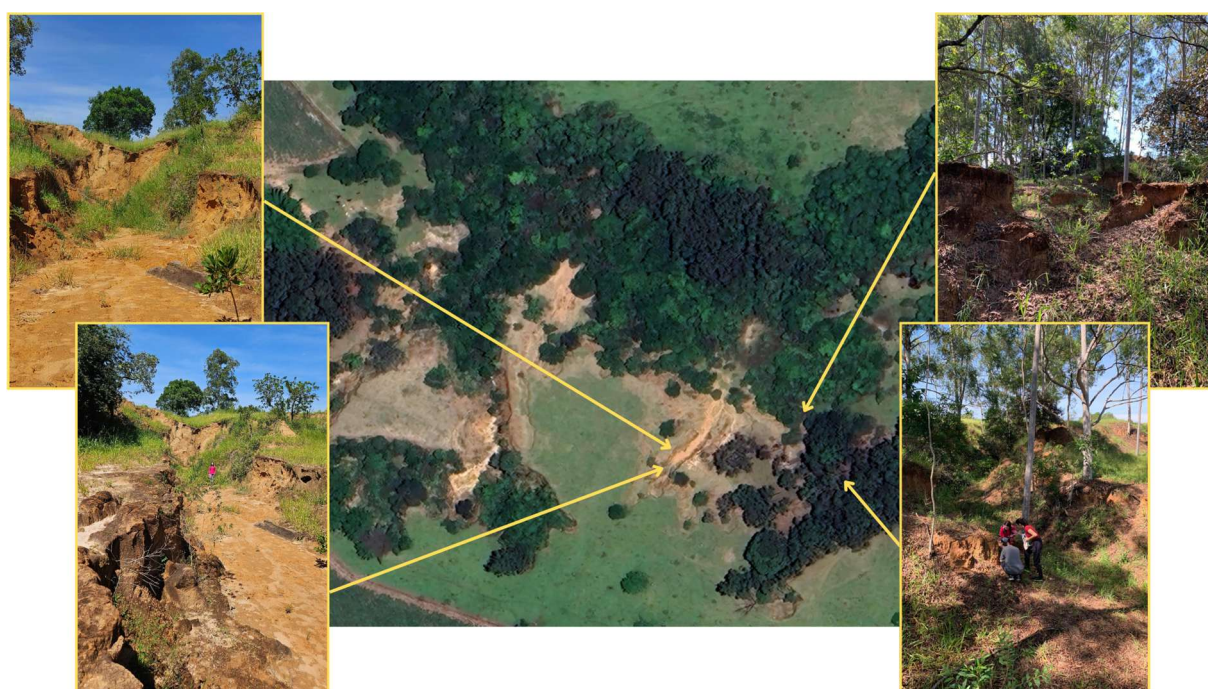
**Figura 22.** Dimensão visual de diferentes pontos da voçoroca.

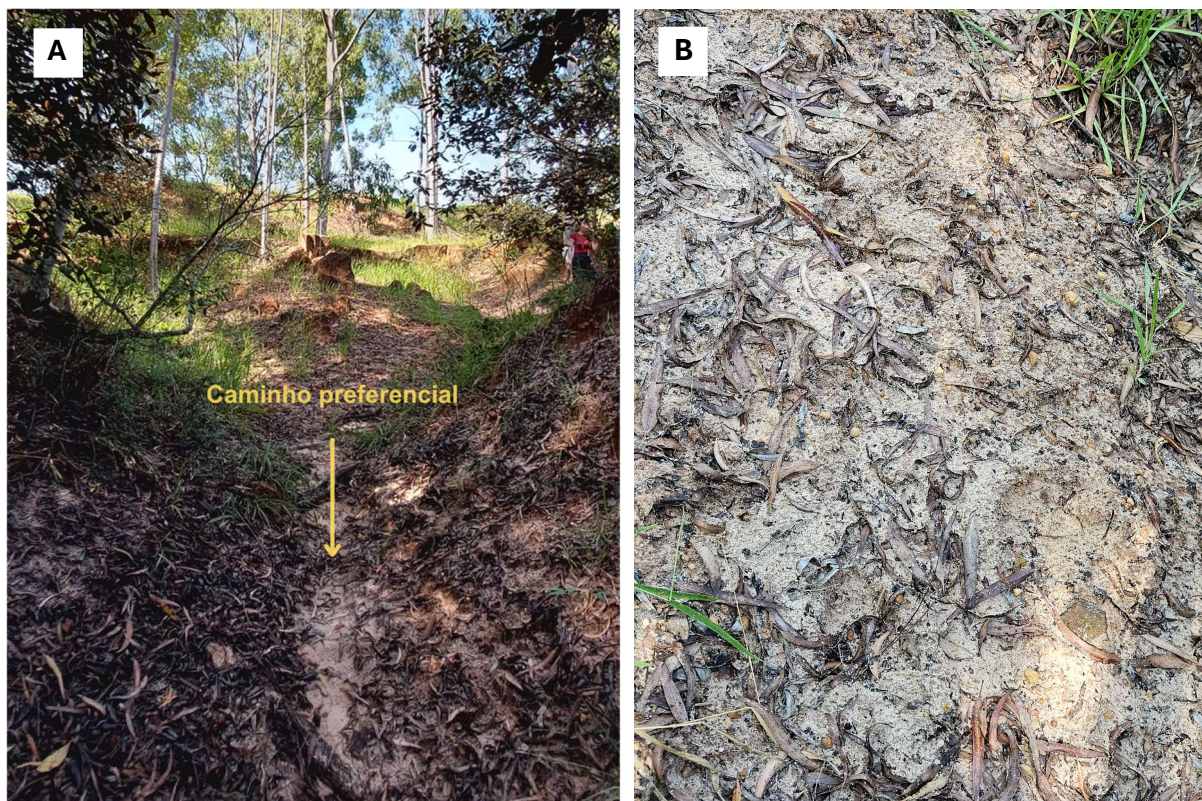
**Figura 23.** (A) Caminho preferencial de transporte de material da baixa vertente ao fundo de vale (B) Material transportado ao fundo de vale.

A voçoroca foi classificada como conectada, ou seja, está diretamente ligada à rede de drenagem, o que favorece o escoamento das águas pluviais através de caminhos preferenciais no solo (Figura 23-A) e o transporte de sedimentos (Figura 23-B) para o curso hídrico em questão, o que aponta para uma maior possibilidade à ocorrência do processo de assoreamento.

Essa conectividade com o curso d'água intensifica o impacto ambiental e evidencia o efeito *off-site* do processo erosivo, uma vez que facilita um maior aporte de sedimentos ao leito do rio, contribuindo para o processo de assoreamento, diminuição da profundidade do canal e alterações no regime de fluxo. Além disso, o transporte de sedimentos finos e nutrientes pode comprometer a qualidade da água, afetando o ecossistema aquático e o uso dos recursos hídricos à jusante.

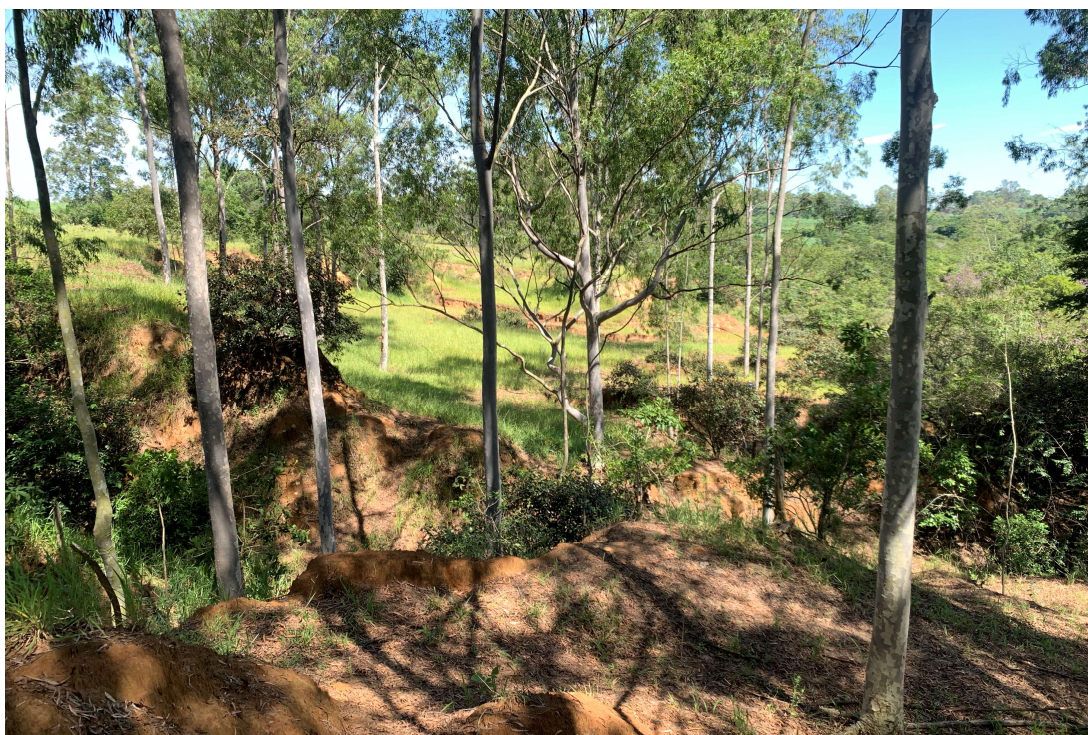
**Figura 24.** Vegetação presente no interior da voçoroca.

Sendo assim, a cobertura vegetal degradada em questão indica que as condições ambientais no interior da voçoroca não são totalmente favoráveis ao desenvolvimento correto da vegetação, possivelmente devido ao transporte de sedimentos à feição erosiva, à instabilidade do solo e à compactação em algumas áreas. A presença de serrapilheira, por outro lado, desempenha um papel importante na ciclagem de nutrientes e na proteção contra a erosão superficial. Contudo, notou-se que, no interior da feição erosiva, sua distribuição não é homogênea.

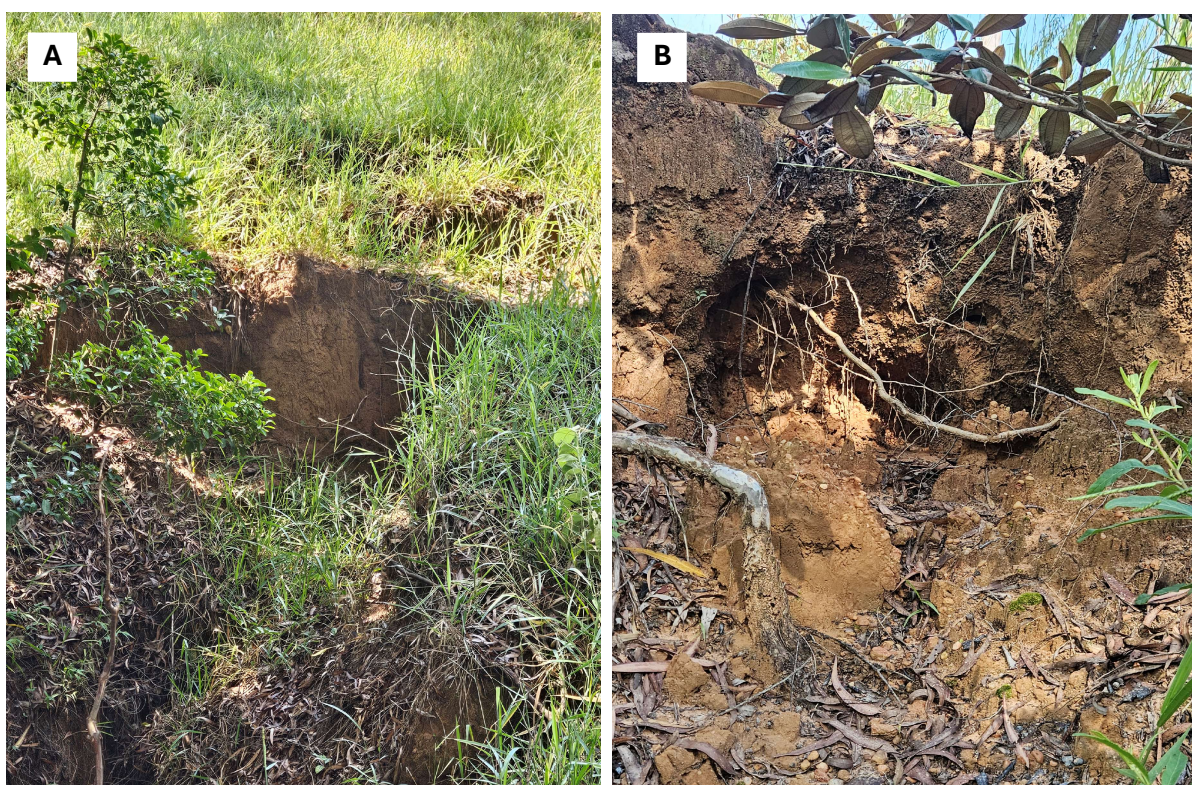
**Figura 26. (A)** Alcova de regressão localizada no interior da voçoroca **(B)** Processo de solapamento identificado no interior da voçoroca.

Além disso, também foram observadas alcovas de regressão (Figura 26-A), as quais podem ser esculpidas pelo escoamento superficial e/ou afloramento do aquífero freático. Esse processo está diretamente relacionado ao fenômeno de solapamento (Figura 26-B), caracterizado pela remoção gradual de material da base de uma encosta, resultando no enfraquecimento e consequente desmoronamento das camadas superiores do solo. Esse fenômeno contribui para a evolução da erosão, ampliando a voçoroca e aumentando sua instabilidade estrutural, além de também ser um indicativo de erosão ativa.
