**INFLUÊNCIA DA IMPLANTAÇÃO IÔNICA POR IMERSÃO EM PLASMA  
(3IP) NA RESISTÊNCIA AO DESGASTE DO AÇO INOXIDÁVEL 15-5PH E  
AÇO ABNT 4340**

Trabalho de Graduação apresentado ao Conselho de Curso de Graduação em Engenharia de Materiais da Faculdade de Engenharia do Campus de Guaratinguetá, Universidade Estadual Paulista, como parte dos requisitos para obtenção do diploma de Graduação em Engenharia de Materiais.

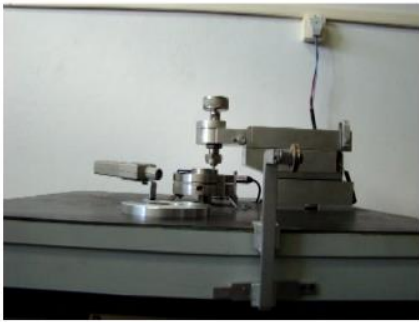
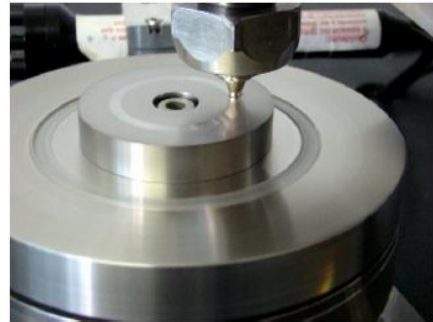
Figura 8: Equipamento ensaio pino-disco.

Os ensaios de desgaste por deslizamento serão realizados no Laboratório de Desgastes do Departamento de Materiais e Tecnologia da FEG-UNESP Tribômetro de configuração tipo pino-disco, com a metodologia direcionada pela norma ASTM G 99.

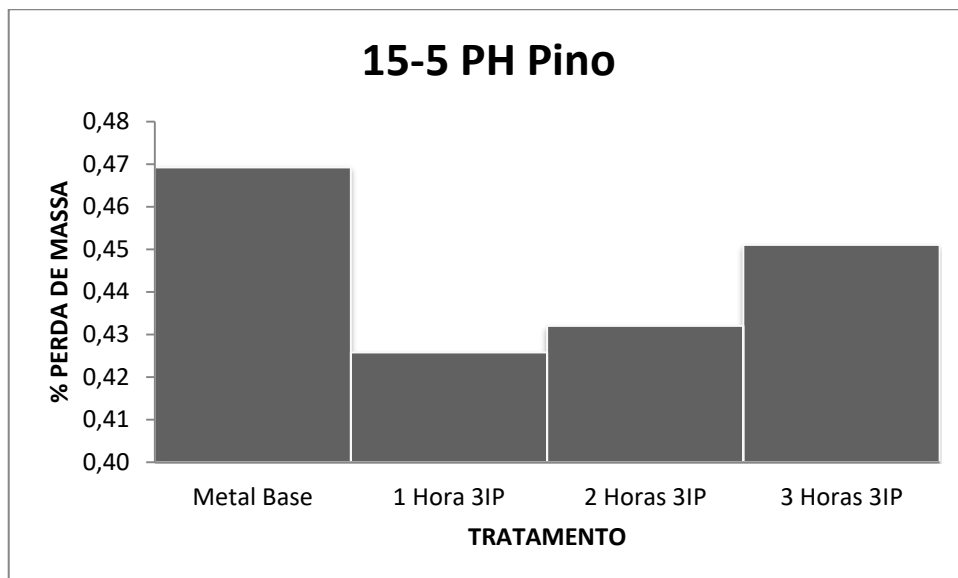
Figura 10: Perda mássica pino, 15-5 PH

Observando o gráfico de perda mássica do pino, podemos observar que a condição de tratamento que minimiza o desgaste no pino é o de 3IP por uma hora, tendo como resultado a redução de danos causados pelo movimento relativo entre as duas superfícies, que nada mais é que a definição de desgaste.

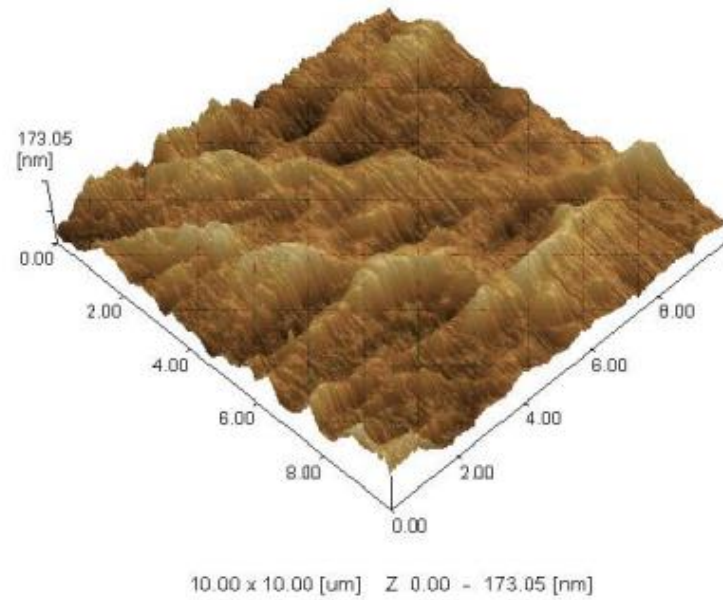
Figura 12: Resultado força atômica 15-5 PH 1 hora 3IP

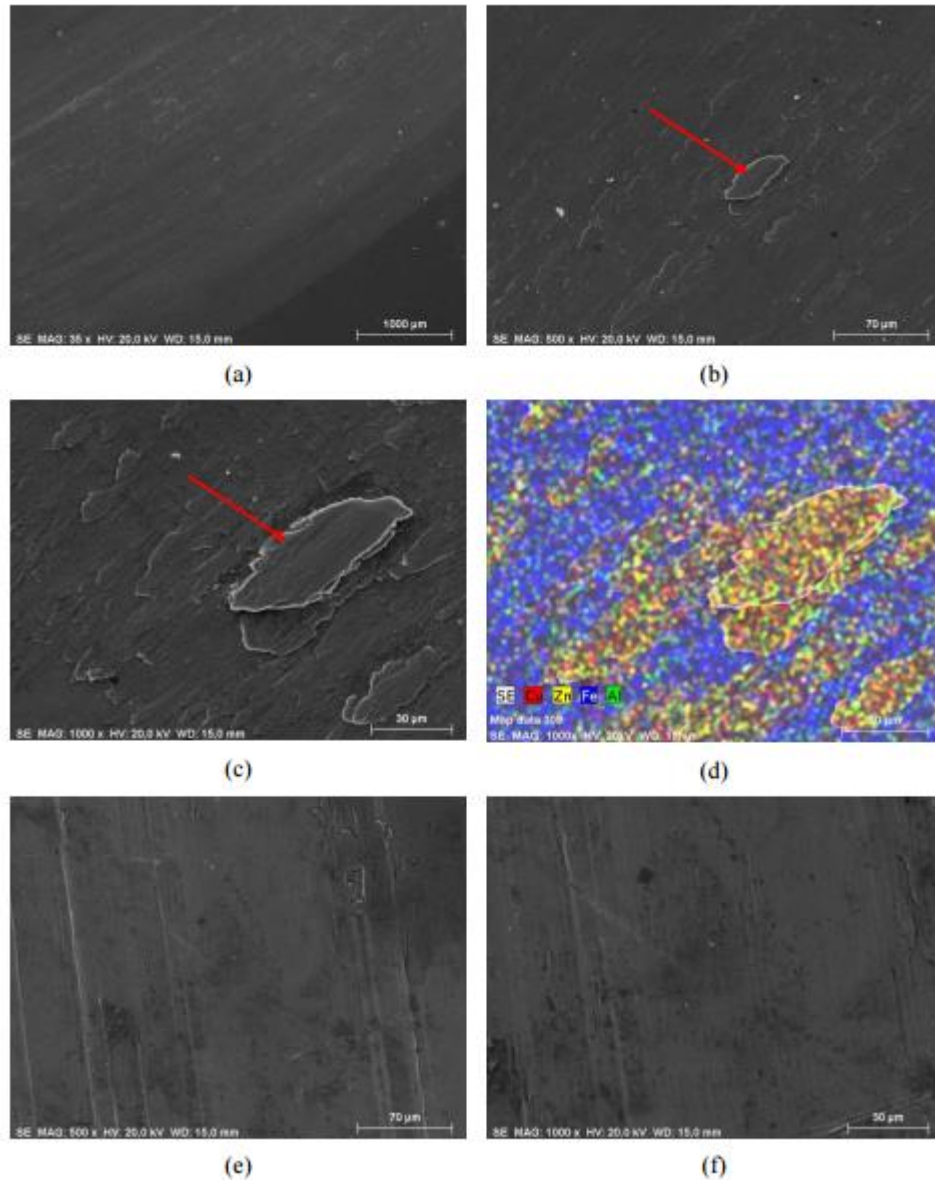
Na Figura 17 (a) podemos observar a trilha formada pelo pino após o ensaio de desgaste, onde o disco é o aço 15-5PH com 3IP 2H.

Já nas Figuras 17 (e) e (f), podemos observar à superfície do pino de bronze-alumínio 630 após o ensaio, a superfície deste é bem semelhante da tratada com 3IP por uma hora ranhuras, o que é devido à superfície formada após o ensaio 3IP, porém nesta fica evidente a menor presença de duas horas, entretanto os mecanismos de desgaste atuantes no pino foram os mesmos, adesivo e abrasivo.

Figura 17 - Morfologia na trilha do disco de aço inoxidável 15-5PH com 3IP 2H e no pino bronze-alumínio 630 após ensaio de desgaste. (a) Disco: 35x – SE; (b) Disco: 500x – SE; (c) Disco: 1000x – SE; (d) Disco: 1000x – MAPPING; (e) Pino: 500x – SE; (f) Pino: 1000x – SE.

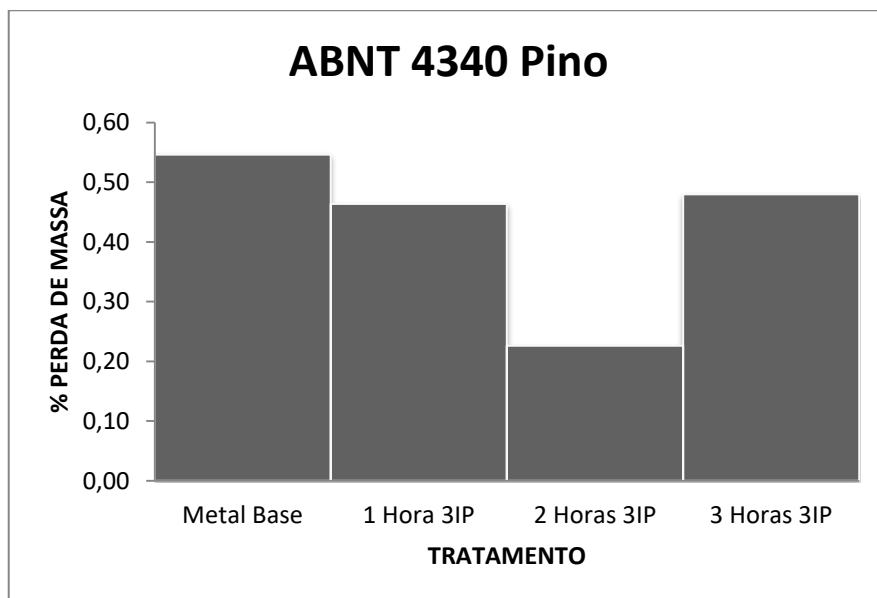
Figura 19: Perda mássica pino, ABNT 4340

Observando o gráfico de perda mássica do pino, nota-se que a condição mais favorável para minimização do desgaste do material é a de duas horas de tratamento 3IP.

Analisando comparativamente os resultados do ensaio no metal base e com tratamento de duas horas, temos a diminuição de cerca de 0,3% de desgaste do material, que em um cenário de aplicação real, faz com que a vida do material aumente, minimizando uma falha precoce no componente ao qual o material será aplicado.

Analisando a figura 19, podemos observar a perda mássica do pino ensaiado com as quatro diferentes condições do disco.

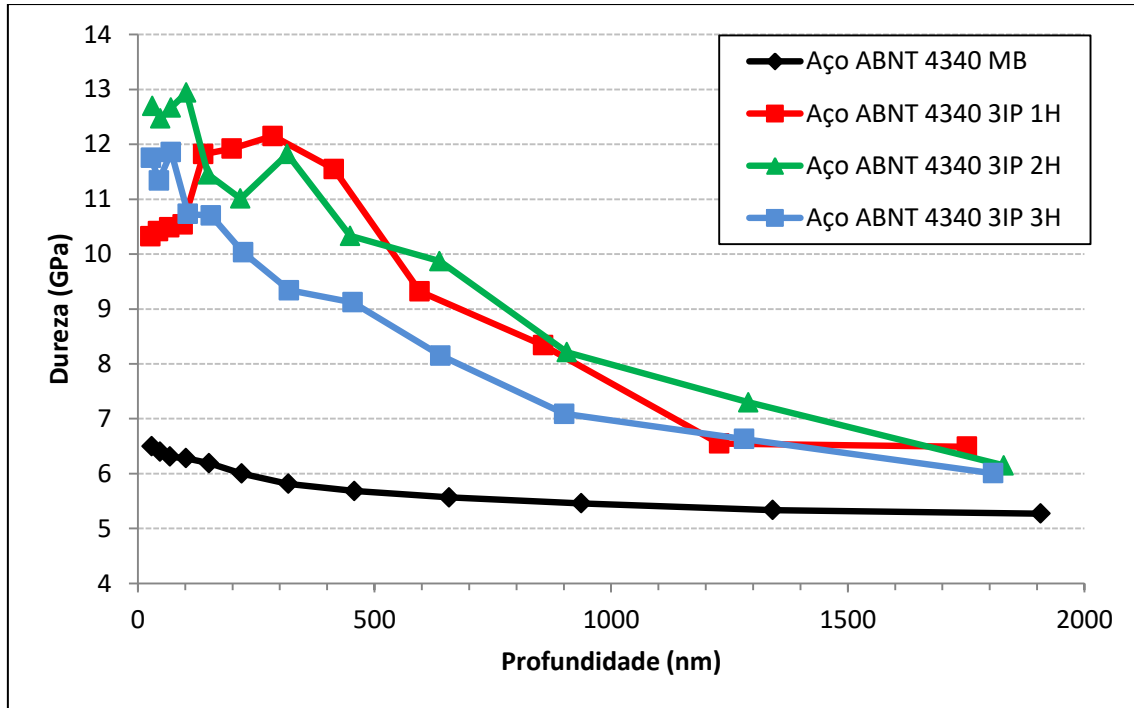
Na Figura 24, podemos analisar que a nanodureza é maior em profundidades menores de nanoindentação, quando esta análise é feita para o metal base.

Figura 24 - Gráfico Dureza vs Profundidade para o aço ABNT 4340

Analisando no gráfico os materiais tratados com o tratamento 3IP, fica evidente a implantação de material na superfície do material, pois houve um acréscimo significativo na dureza próximo à superfície do material, onde nas penetrações menores do ensaio de nanoindentação, o ensaio de 3IP com duas horas de duração foi o que obteve maior dureza.
