**PROTEÇÃO E RESTAURAÇÃO DA SUB-BACIA HIDROGRÁFICA DO**  
**CÓRREGO SÃO SEBASTIÃO - MANANCIAL DO ALTO CURSO DO**  
**RIO SANTO ANASTÁCIO – ÁLVARES MACHADO – SÃO PAULO -**  
**BRASIL**

Monografia apresentada ao Curso de Graduação em Geografia da Faculdade de Ciências e Tecnologia/UNESP/ Presidente Prudente – SP, para a obtenção do título de Bacharel em Geografia.

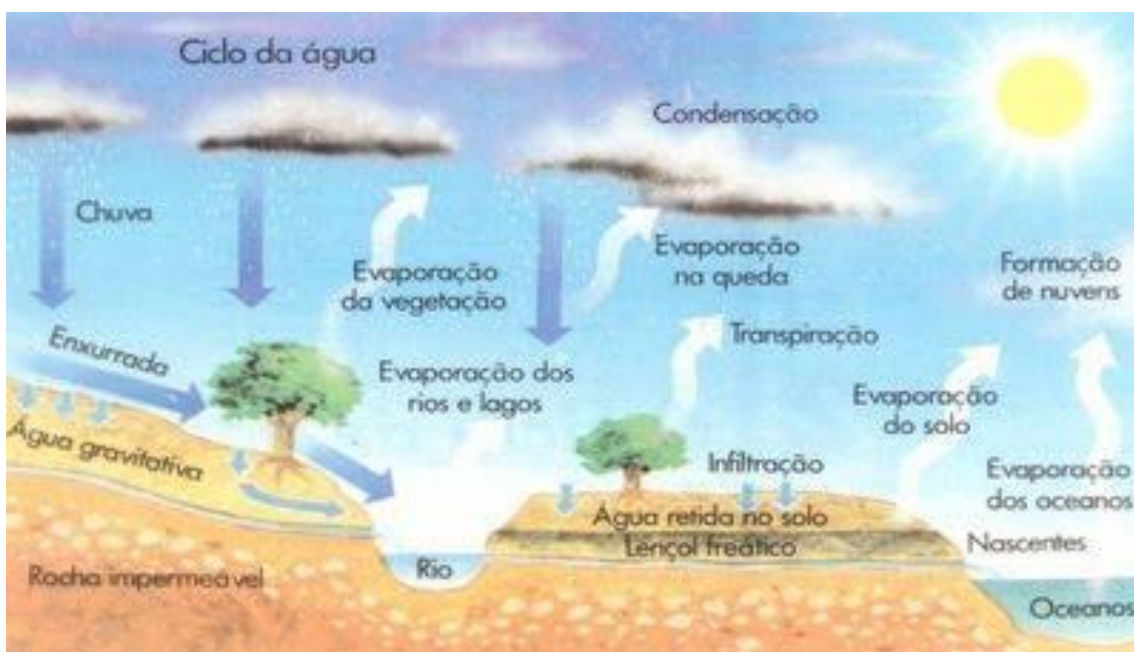
Figura 3: Sistema do ciclo hidrológico.

O ciclo hidrológico (Figura 3), também conhecido como ciclo da água, é um processo contínuo de movimentação e redistribuição da água no planeta Terra, envolvendo as fases de evaporação, condensação, precipitação, infiltração, escoamento superficial, transpiração e evaporação das plantas. Esse ciclo é o que mantém o equilíbrio hídrico no planeta, garantindo o abastecimento de água para os diversos ecossistemas e para as atividades humanas (TUNDISI, 2003).

essa que também retorna a atmosfera, mas através do processo chamado de evapotranspiração. Por fim, a maior parte da água oriunda das chuvas escorre de maneira superficial, alimentando as calhas d'água, como os rios e córregos, que acabam seguindo seu caminho até o mar.

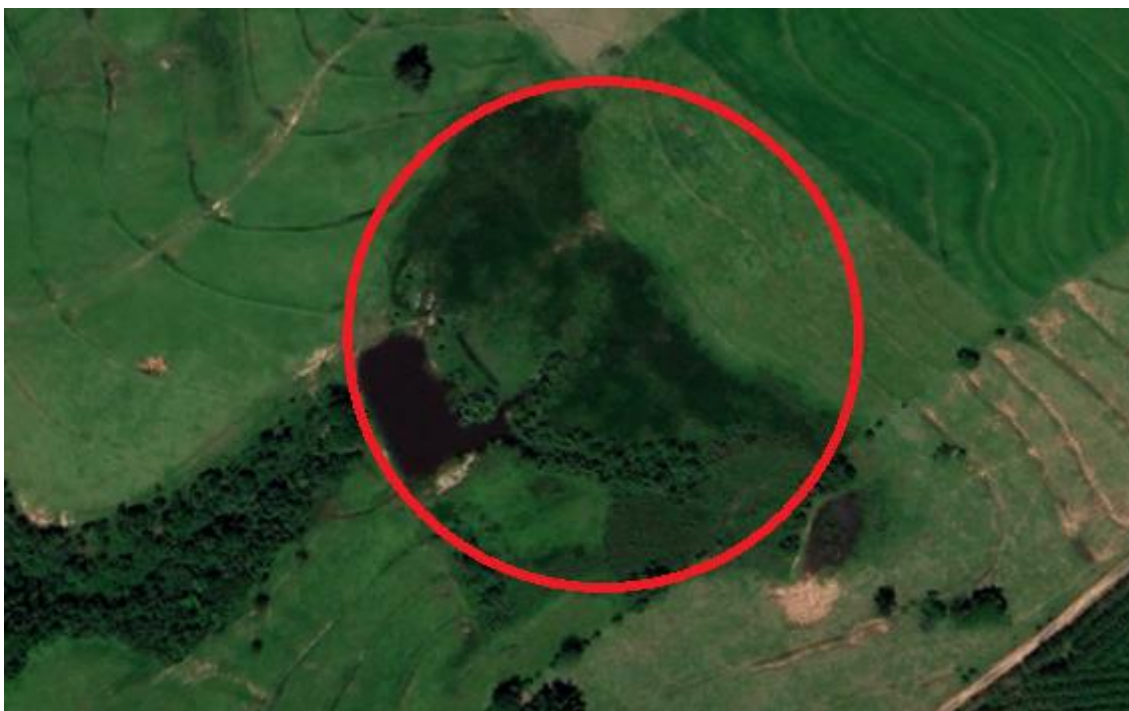
Figura 7: Nascente difusa 1.

Na sub-bacia ainda existe a ocorrência de nascentes difusas que se trata de áreas no solo ou numa rocha de onde a água flui naturalmente para a superfície como ocorre nos demais cursos d'água e com isso o solo se encharca gerando brejos (ANA, 2002). Como na área de estudo essas nascentes estão presentes em áreas voltadas a pastagem, sua identificação pode ser feita facilmente por imagens de satélite, já que devido a umidade a vegetação possui um aspecto mais escurecido, como é possível observar na Figura 7 e Figura 8.

As nascentes difusas acabam sendo comuns levando em consideração a formação rochosa sob ela. Com a presença de sedimentos arenosos assentados sobre sedimentos argilosos, a água acaba ficando retida na primeira camada, já

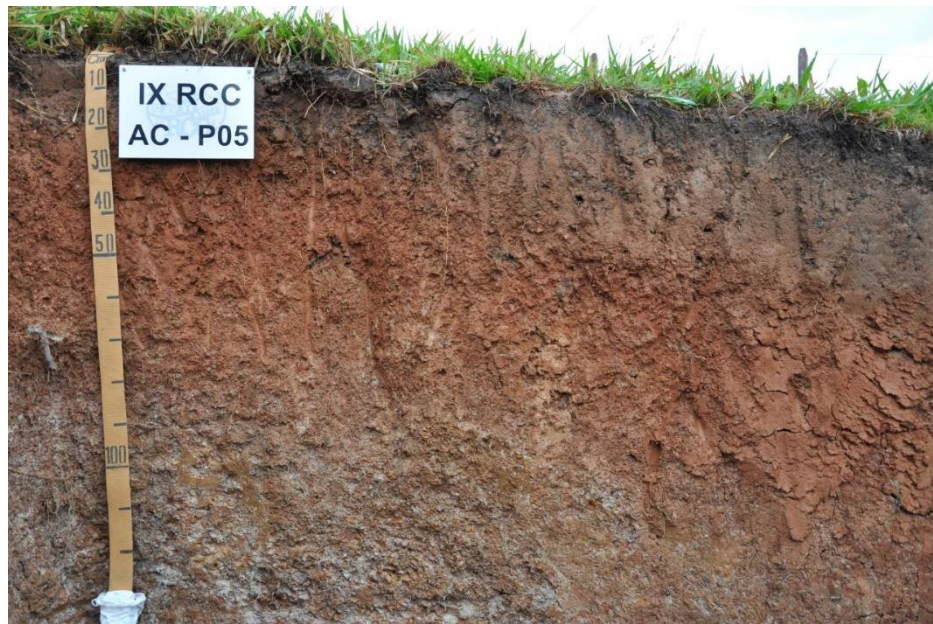
Figura 9: Argissolo vermelho.

O Argissolo Vermelho (Figura 9) se trata de um solo mineral, não hidromórfico, com horizontes A de espessura moderada e uma transição para o horizonte B bem demarcada, sendo rara a transição gradual. É um solo Álico Epidistrófico com textura arenosa/média e fase de floresta tropical subperenifólia. Esse solo é muito propenso à erosão, principalmente os que possuem caráter abrupto, que é o caso, e está presente nas áreas mais elevadas do terreno, o que favorece ainda mais o desgaste do solo. Isso ocorre pois o horizonte subsuperficial tem uma menor permeabilidade, permitindo um maior escoamento superficial da água das chuvas, e com isso, a erosão (CARVALHO, 1997).

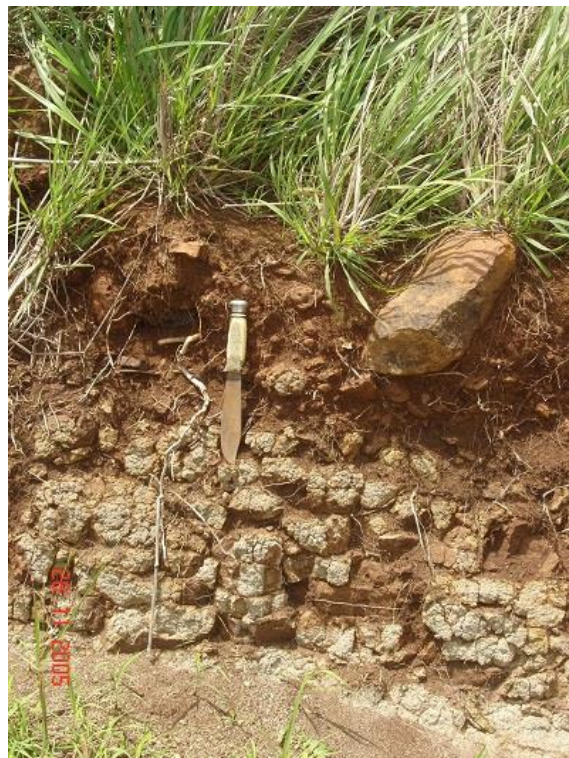
Figura 10: Neossolos Litólicos.

Já a Associação de Neossolos Litólicos (Figura 10) se trata de um solo Eutrófico, possui textura arenosa e de fase de floresta tropical subcaducifólia. É um solo pouco desenvolvido, então não apresenta horizonte B, por isso o horizonte A está sobre o horizonte C ou sobre a própria rocha matriz. Tem sua origem a partir da alteração de rochas sedimentares de característica arenosa. Também possuem propensão a erosão mesmo que o relevo diminua este fator, porém, são de difícil mecanização, no caso da sub-bacia isso ocorre devido a sua espessura reduzida, além disso, o solo apresenta fragmentos de arenito com avançado estado de decomposição e/ou a presença de nódulos de óxido de ferro, oriundos da rocha matriz (CARVALHO, 1997).

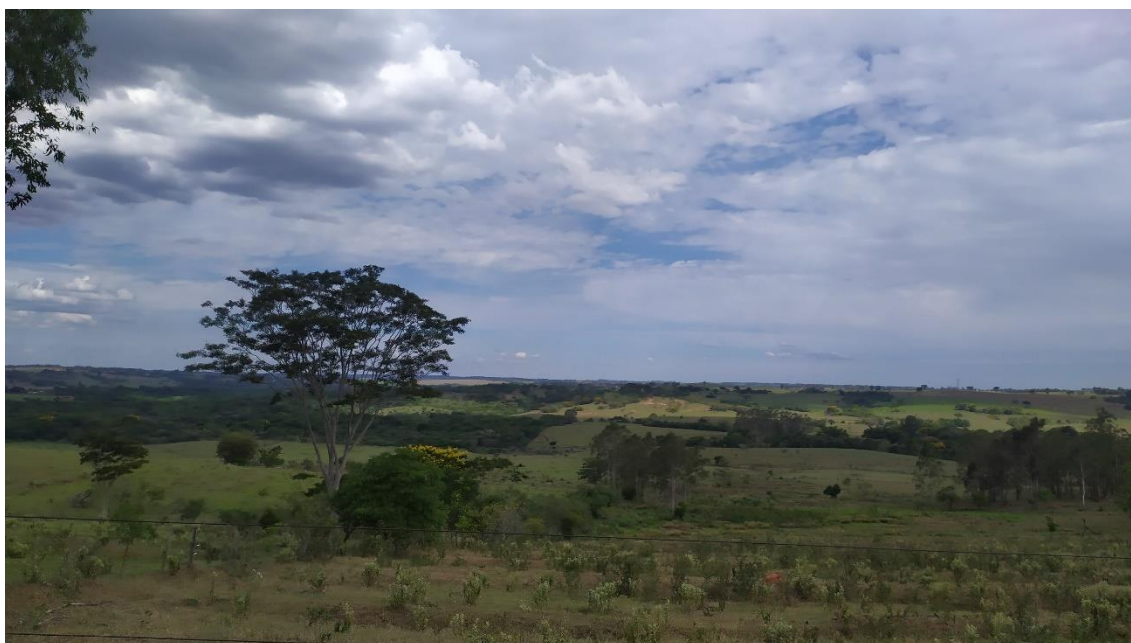
Figura 20: Cobertura das pastagens sobre a sub-bacia.

O cultivo de pastagens é mais abundante, não apenas dentro do limite da sub-bacia, mas também no manancial do alto Santo Anastácio como um todo. Segundo Dibieso (2023) 69% dos solos do manancial são voltados à pecuária, dentro da área de estudo os pastos também correspondem a 69% do território total. A extensão das pastagens na área de estudo pode ser conferida na Figura 20.

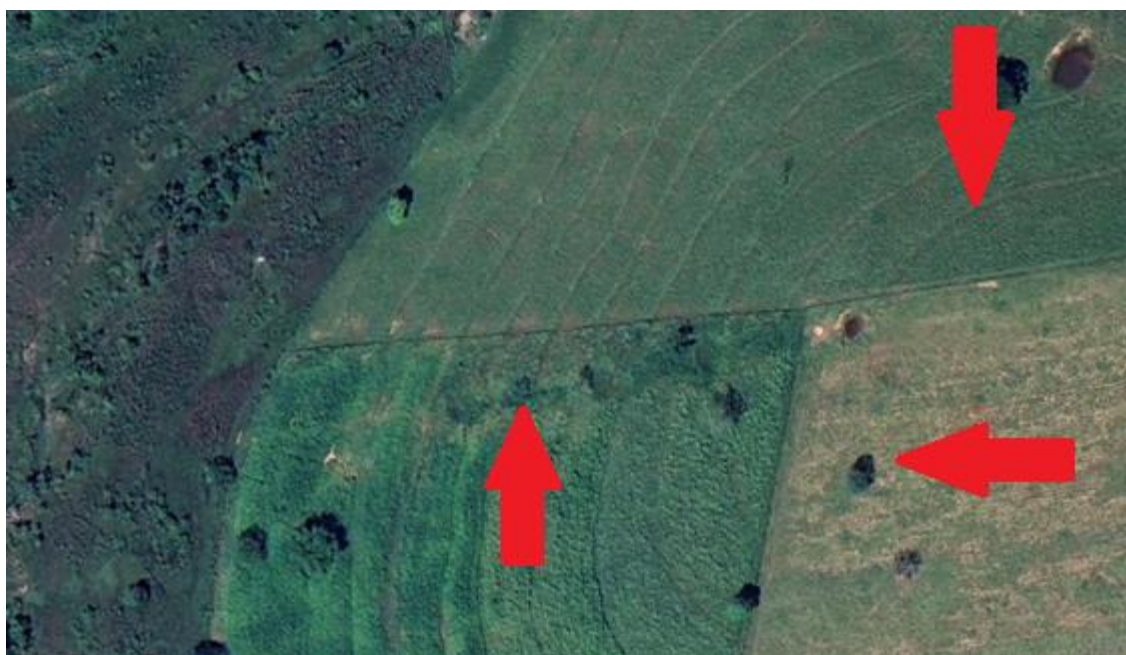
Figura 22: Rotação das pastagens.

Por isso é comum encontrarmos áreas que servem para a rotação do gado, como podemos ver na Figura 22, onde pasto a beira da área reservada está dividido em três partes, e todas elas apresentam suas gramíneas em diferentes estágios. Isso ocorre pois os proprietários revezam as partes onde soltam o gado, para que assim, as porções vazias possam se desenvolver e serem usadas posteriormente.

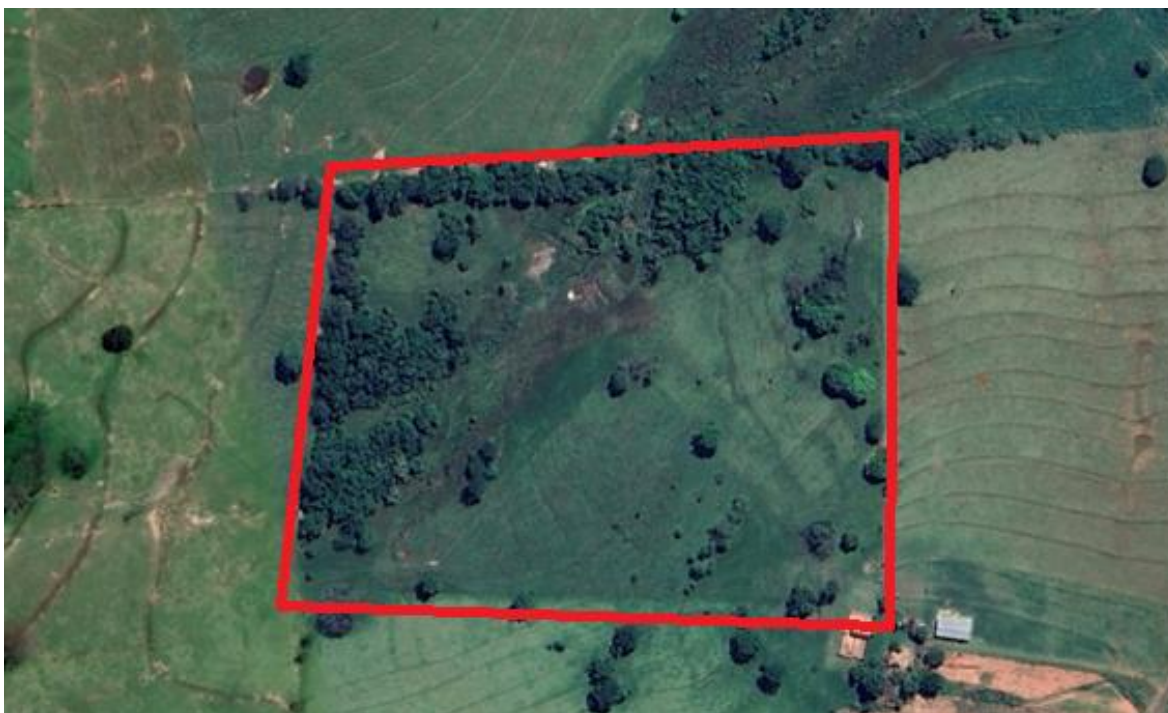
Figura 23: Área reservada sem cobertura arbórea.

Em relação ao córrego São Sebastião, 23% de toda a área da sub-bacia se encontra cercada às margens dos cursos d'água, o que corresponde a um total de 1.119.837,59 m<sup>2</sup>. Entretanto, boa parte deste território não possui vegetação nativa, ou seja, apesar de estarem reservadas, essas áreas não possuem cobertura vegetal adequada, como podemos observar na Figura 23. Segundo os dados levantados, apenas 58% das porções cercadas estão florestadas, um total de 652.382,76m<sup>2</sup>.

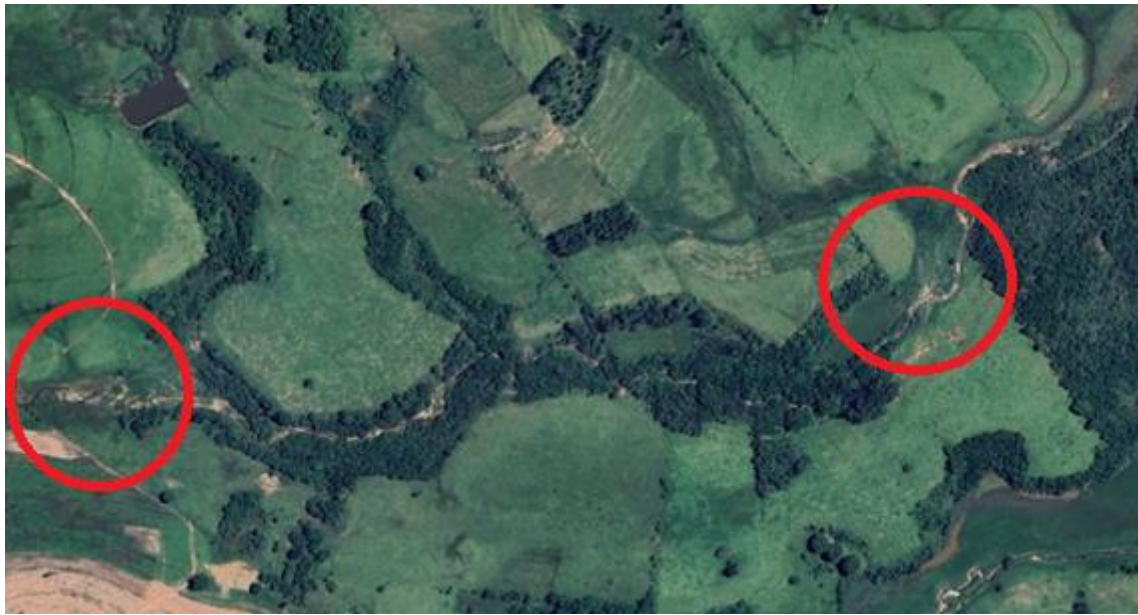
Figura 24: Áreas com trânsito de animais.

uma altura intermediária dentro da sub-bacia. Esta extensão contínua de mata possui 239.685,83m<sup>2</sup> e corresponde a um total de 39% das áreas reservadas que possuem cobertura vegetal. Entretanto, esta área está limitada, tanto a montante quanto a jusante, por locais cujo o gado tem acesso e até transita sobre o canal principal como podemos ver na Figura 24 a seguir.

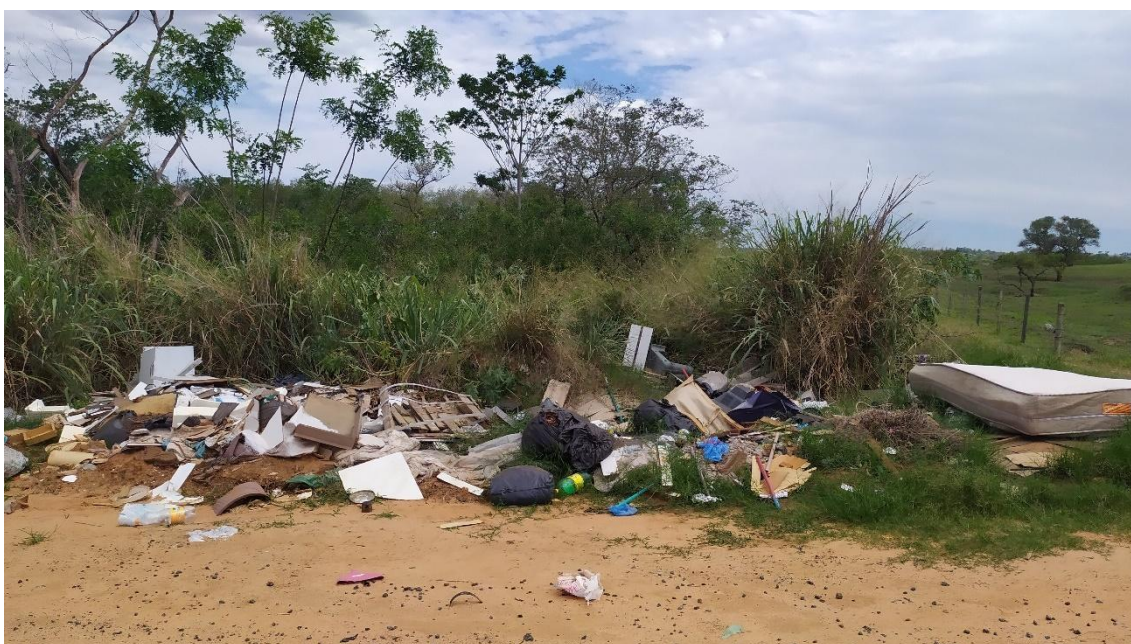
Figura 25: Descarte ilegal de lixo na estrada Coronel Goulart.

Além do que já foi citado, muitos moradores optaram por descartar seus resíduos em locais inapropriados, fazendo com que o lixo jogado fique à mercê do escoamento superficial da água que acaba transportando os dejetos até os cursos d'água que, como já apresentado, acabam chegando à represa de onde a água é captada, tratada e distribuída. Ao longo dos trabalhos de campo, foi notado que o principal local onde ocorria o descarte de lixo ilegal situava-se na estrada Coronel Goulart (Figura 25), próximo, mas não dentro dos limites da sub-bacia.

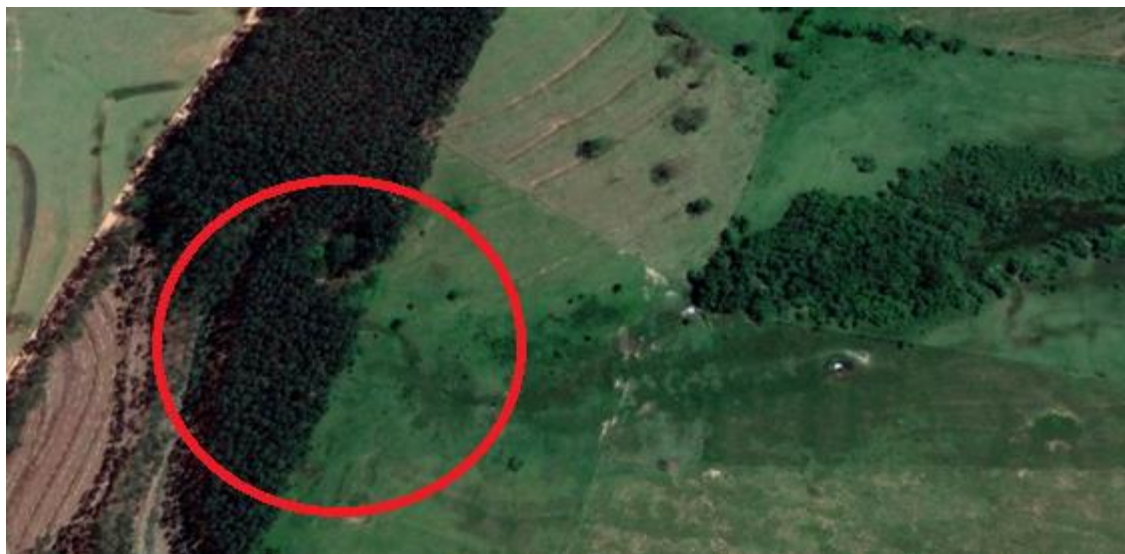
Figura 26: Cultivo de eucaliptos sobre a nascente do córrego principal.

Segundo as ideias de Silva (2004), em áreas voltadas a plantação de eucalipto que se situem sobre bacias hidrográficas, os eucaliptos aumentam sua demanda de água, acelerando o crescimento da vegetação, mas podendo trazer efeitos negativos ao lençol freático local e a jusante da área. Com isso, apesar do plantio de eucalipto corresponder a aproximadamente 2% de toda a sub-bacia, seu cultivo pode oferecer riscos diretos ao abastecimento hídrico da bacia,

gerando possíveis danos ao canal principal e uma de suas nascentes, além de comprometer o lençol freático que abastece o próprio córrego São Sebastião e seus afluentes.

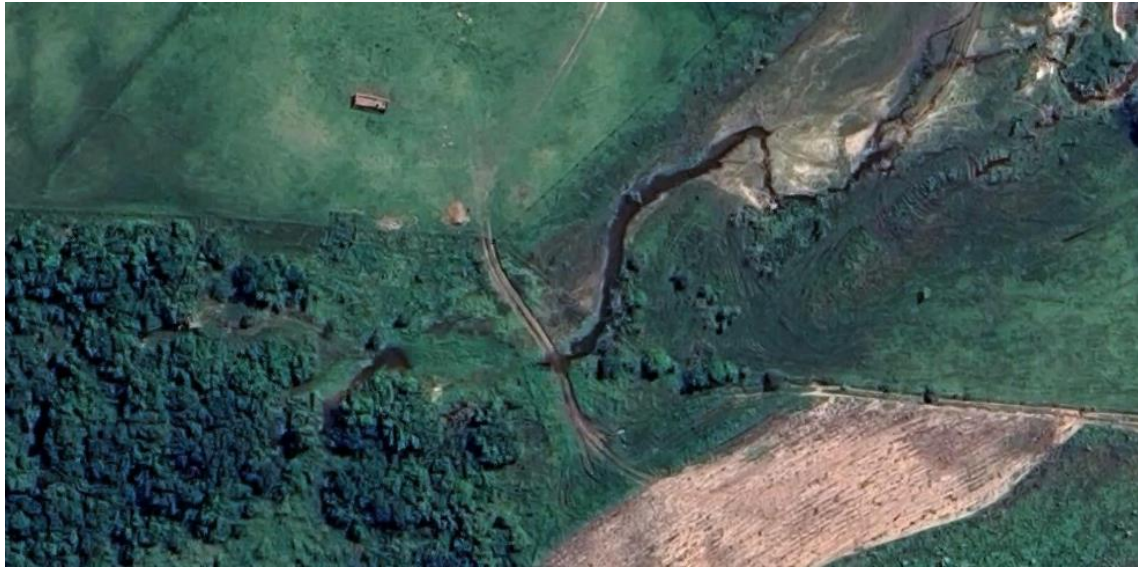
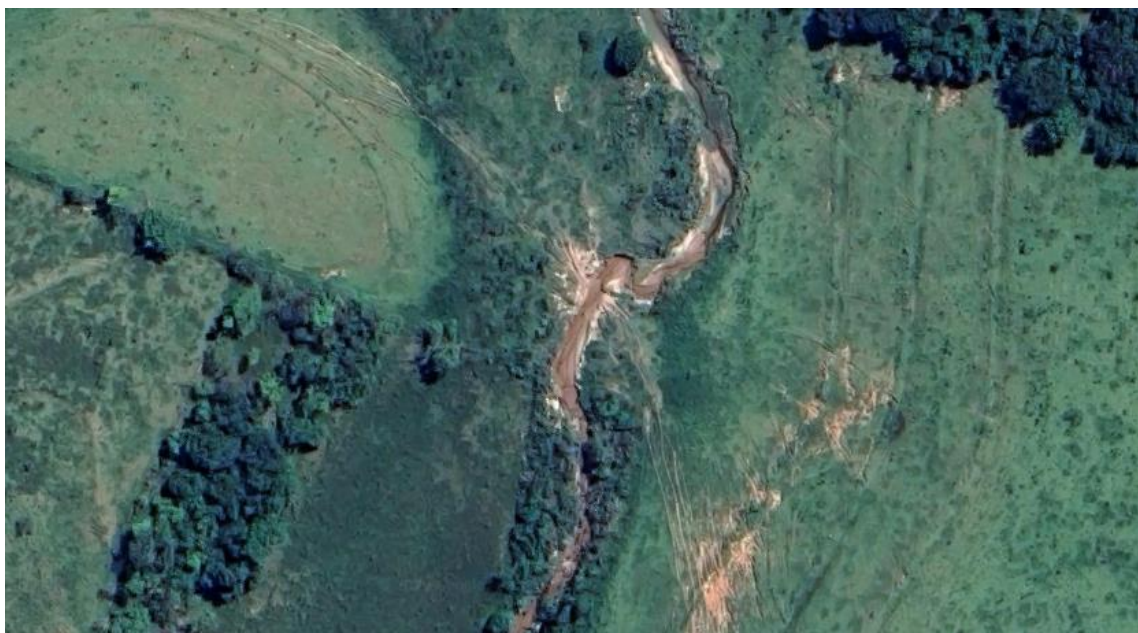
Figura 27: Pisoteio do gado sobre o córrego principal 1.

Como as pastagens ocupam quase 70% do solo da sub-bacia, o manejo do gado deve ocorrer de forma consciente para não ocasionar danos à estrutura do solo. De acordo com Barbosa, et al (2002) a compactação do solo causa modificações em sua estrutura, o que acaba resultando na destruição dos sedimentos que compõem o solo. Isso pode dificultar o crescimento das raízes e reduzir a quantidade de solo explorado pelo sistema radicular.

Como visto, a compactação do solo pode oferecer danos à estrutura do solo, mas o proprietário pode optar em adotar medidas que amenizem este problema, uma delas se trata da rotação de culturas, que já foi citada, onde as áreas de pastagem têm o uso alternado com o tempo, permitindo que o solo se recupere entre os períodos de pastoreio. Como salienta Silva et al (2005) é importante também respeitar a quantidade de animais no pasto levando em consideração a capacidade de suporte do solo, evitando uma superlotação. Segundo o autor, a compactação pode se agravar em tempos úmidos, por isso, deve-se evitar transitar com gado nos dias chuvosos sempre que possível.

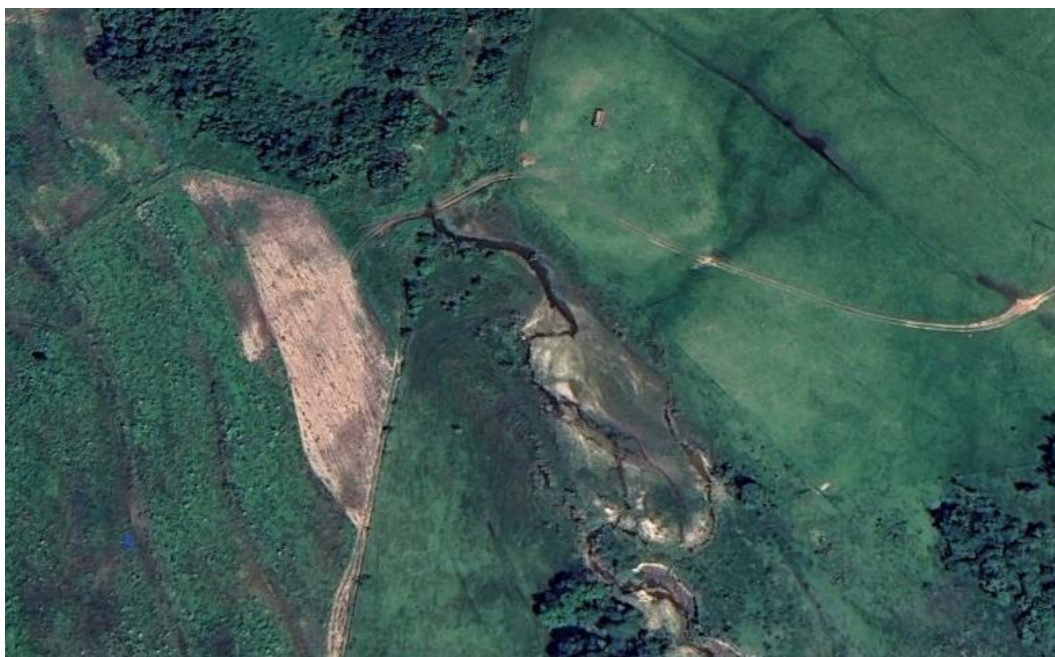
Figura 29: Deposição de sedimentos no fundo do córrego 1.

Com isso, podemos concluir que a falta de vegetação arbórea a margem dos rios é o que mais resulta em problemas aos cursos d'água, o déficit de mata ciliar além de resultar em problemas, como o solapamento, agrava outros impactos, como é o caso da erosão difusa já que as áreas reservadas que não possuem vegetação apropriada também liberam sedimentos que só aumentam o assoreamento dos rios. Como visto, tanto o assoreamento quanto o solapamento só ocorrem nas áreas onde as APP estão degradadas, o que confirma a ideia.
