Avaliação da resistência ao  
cisalhamento de sistemas para  
reparo em metalocerâmicas

Dissertação apresentada ao curso de Pós-Graduação em Odontologia – Área de Reabilitação Oral – Prótese, da Faculdade de Odontologia de Araraquara, Universidade Estadual Paulista, para a obtenção do título de Mestre.

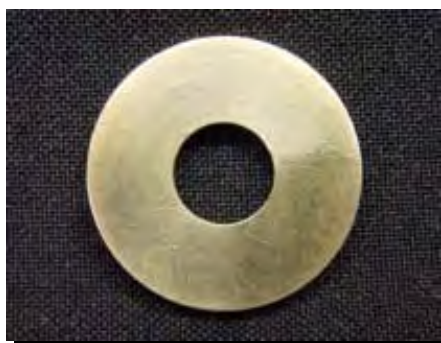
Para a confecção dos corpos cilíndricos em liga de NiCr foi utilizada uma matriz metálica circular contendo um orifício de 9,0 mm de diâmetro e 3,0 mm de altura (Figura 1).

**FIGURA 1** – Matriz metálica para a confecção das amostras em metal e em cerâmica.

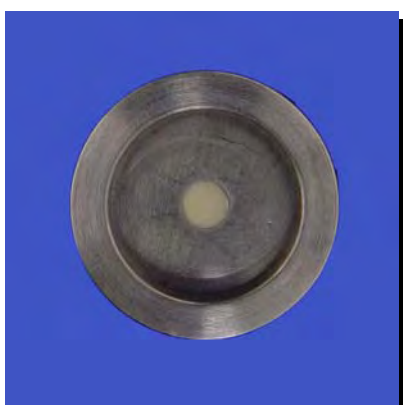
**FIGURA 4** – Matriz utilizada para a aplicação do opaco.

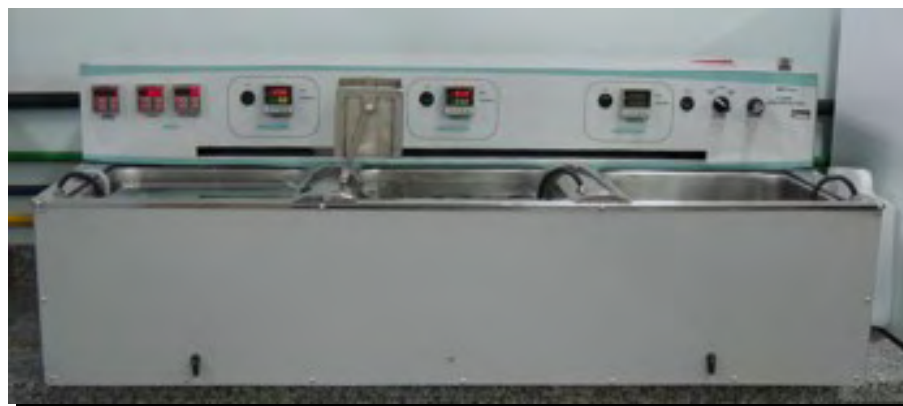
**FIGURA 7** – Máquina simuladora de ciclagem térmica.

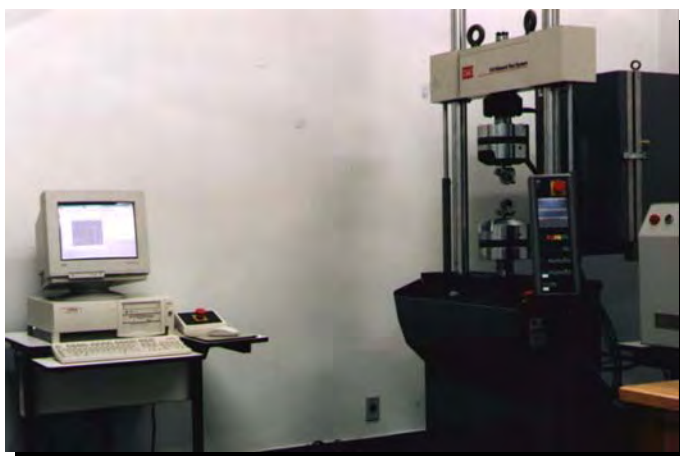
**FIGURA 8** – Máquina de ensaios mecânicos.

Após a ciclagem térmica, os corpos-de-prova foram armazenados nas mesmas condições descritas acima por mais 8 dias, e então submetidos ao teste de resistência ao cisalhamento, realizado em máquina de ensaios Material Test System 810 (Minnesota, USA) (Figura 8), com célula de carga de 10kN e velocidade do atuador de 0,5 mm/min.

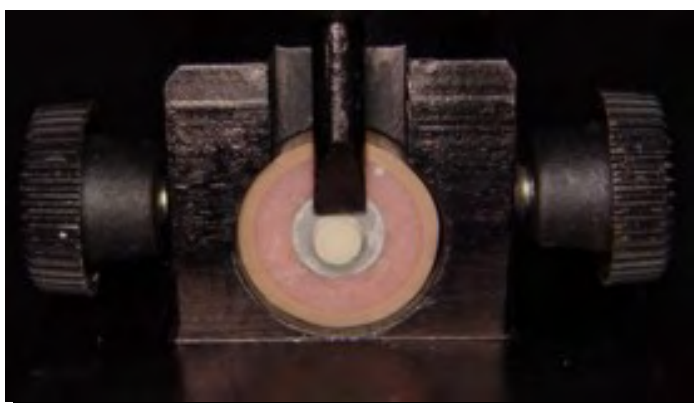
Para o teste, utilizou-se uma haste cilíndrica com ponta em forma de cunha, a qual tangenciava a superfície plana do corpo-de-prova, promovendo força compressiva vertical na interface adesiva (metal ou porcelana/sistema de reparo) (Figura 9).

**FIGURA 9** – Dispositivo utilizado para a realização do teste de resistência ao cisalhamento.

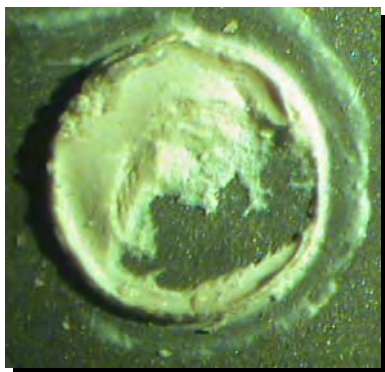
As Figuras 12, 13, 14, 15 e 16 ilustram a análise em lupa estereoscópica dos tipos de fratura após o ensaio de resistência ao cisalhamento dos sistemas de reparo em superfície metálica.

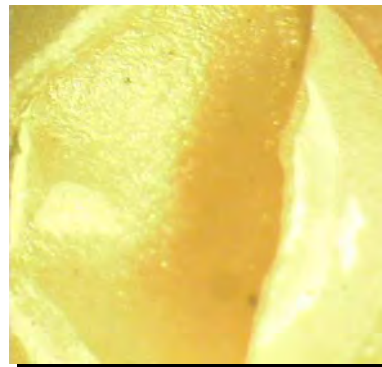
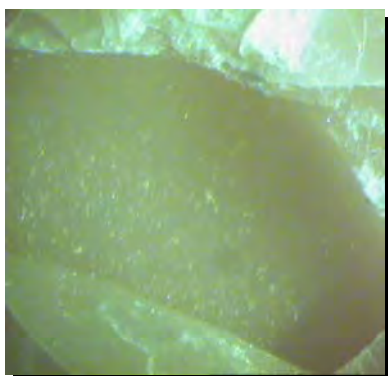
As Figuras 17, 18, 19, 20 e 21 ilustram a análise em lupa estereoscópica dos tipos de fratura após o ensaio de resistência ao cisalhamento dos sistemas de reparo em superfície cerâmica.
