A INFLUÊNCIA DA MICROESTRUTURA E DOS TRATAMENTOS  
SUPERFICIAIS NA VIDA EM FADIGA DE AÇOS INOXIDÁVEIS  
MARTESÍTICO E AUSTENÍTICO USADOS NA FABRICAÇÃO DE  
VÁLVULAS PARA MOTORES A COMBUSTÃO INTERNA

Dissertação apresentada à Faculdade de  
Engenharia do Campus de Guaratinguetá,  
Universidade Estadual Paulista, para a  
obtenção do título de Mestre em Engenharia  
Mecânica na área de Materiais.

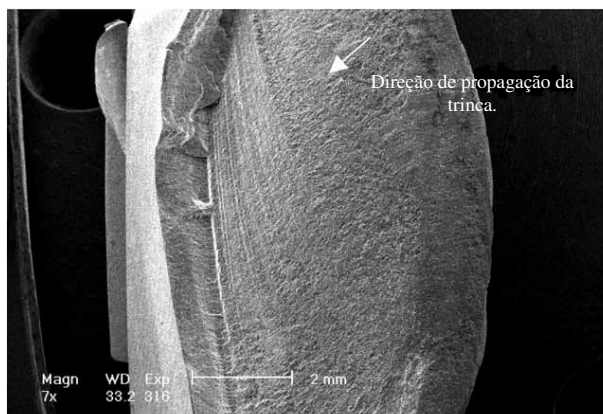
Figura 2.11 – Micrografia de uma fratura cordal (região do enchimento) em uma válvula de escape. Notam-se as marcas de praia e o ponto de nucleação da trinca (YU; XU, 2006).

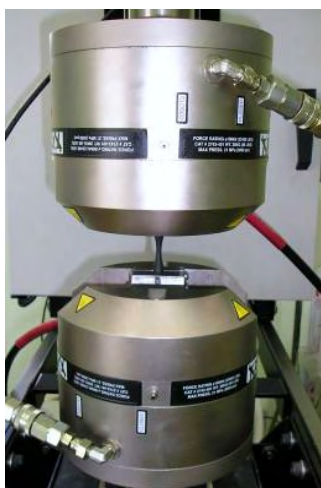
Figura 3.4 – equipamento utilizado para os testes de tração e fadiga

Todos os grupos foram ensaiados à tração e fadiga uniaxial em um equipamento Instron 8801, mostrado na Figura 3.4 segundo ASTM E466, e com a razão entre as tensões máximas e mínimas -  $R = 0,1$  e frequência = 20 Hz.
