Universidade Estadual Paulista – UNESP

Faculdade de Ciências e Tecnologia – Campus Presidente Prudente

**Aplicação de Técnicas Alternativas para Recuperação de Foco Erosivo  
em Área Rural Situada no Município de Álvares Machado – SP**

Trabalho de Graduação para obtenção do título  
de Engenheiro Ambiental.

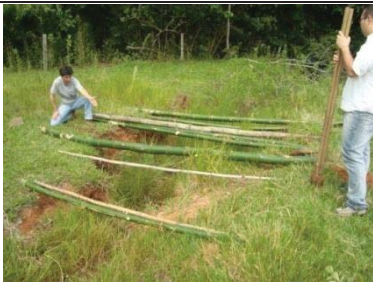
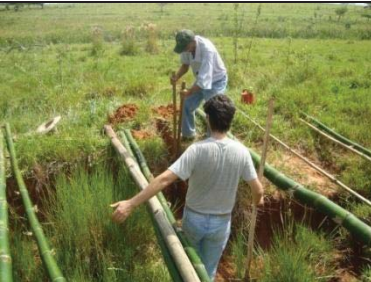
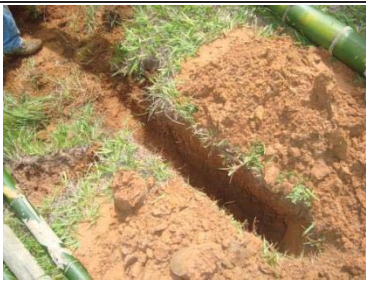
| <p>Figura 8. Corte de colmos de bambu conforme a largura do foco erosivo.</p> <p>Fonte: Autores (Março, 2012).</p> | <p>Figura 9. Corte na parede da erosão, utilizando enxadão e cavadeira.</p> <p>Fonte: Autores (Março, 2012).</p> | <p>Figura 10. Detalhe do corte na parede da erosão, para encaixe dos colmos principais de bambu.</p> <p>Fonte: Autores (Março, 2012).</p> |

A etapa de montagem das barreiras de contenção a erosão pluvial seguiu as respectivas sequências (Figuras 8, 9, 10, 11, 12, 13 e 14).

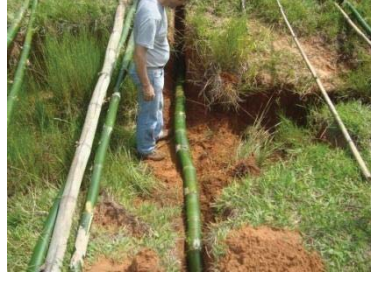
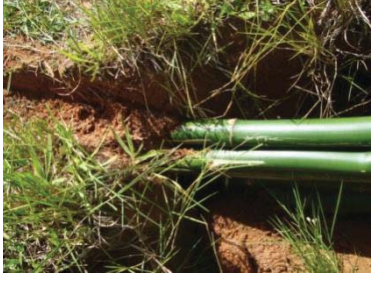
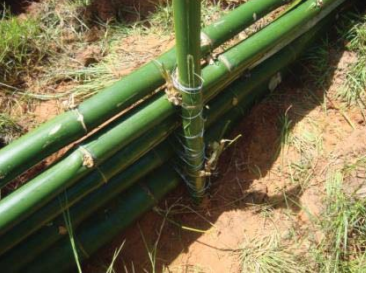
| <p>Figura 11. Encaixe dos colmos de bambu na parede da erosão.</p> <p>Fonte: Autores (Março, 2012).</p> | <p>Figura 12. Detalhe do empilhamento dos colmos de bambu da parede da erosão.</p> <p>Fonte: Autores (Março, 2012).</p> | <p>Figura 13. Amarração dos colmos de bambu com uso de arame liso.</p> <p>Fonte: Autores (Março, 2012).</p> |

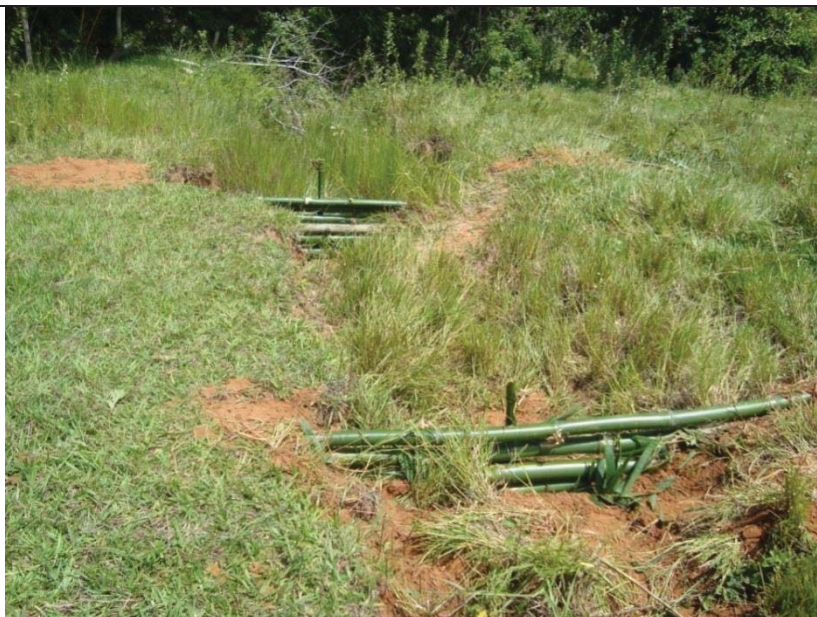
Figura 14. Detalhe final da montagem das barreiras de contenção a montante dos focos erosivos.

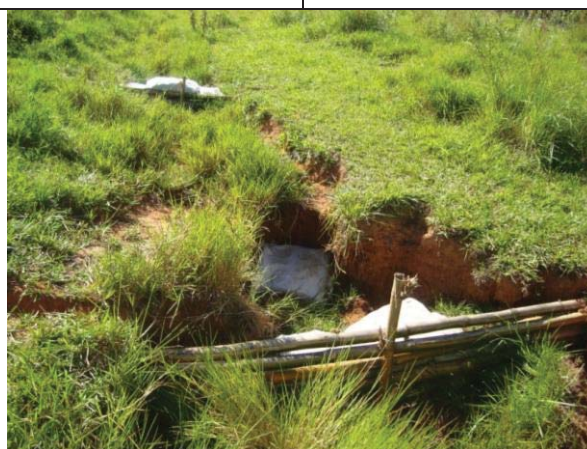
Figura 19. Vista da disposi  o final dos sacos de r fia a montante das barreiras 1 e 2 e na cava erodida.

As barreiras que foram montadas no local para conter e diminuir a velocidade de escoamento da água superficial em direção ao processo erosivo mostraram-se eficientes, tendo em vista que elas contiveram a água e os sedimentos transportados, permitindo maior infiltração no solo.

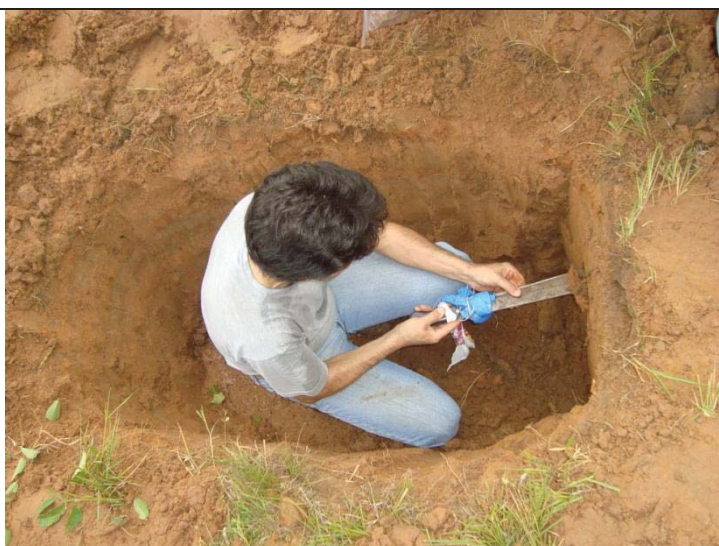
Figura 21. Retirada das amostras de material sedimentar da trincheira, para análise física (textura e fracionamento).

Para tanto, foi aberta uma trincheira de 1,0 metro de profundidade 0,6 metro de largura 0,8 metro de comprimento com auxílio de enxadas e cavadeiras (Figura 21), conforme Manual de Métodos de Análise de Solos (EMBRAPA, 1997).

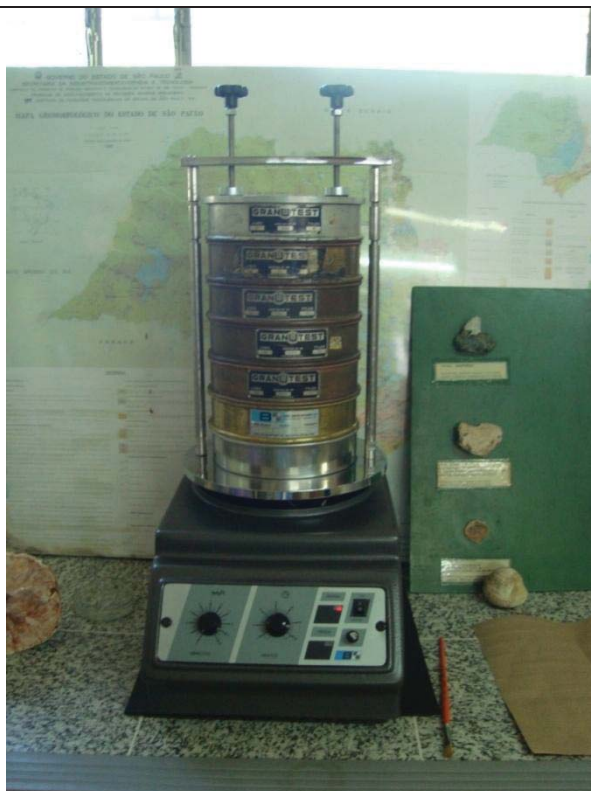
Figura 36. Fracionador montado com o conjunto de peneiras de cima para baixo com as frações de 2,0 mm, 1,0 mm, 0,5mm, 0,25mm, 0,125mm e 0,053mm.

Elas foram empilhadas de forma crescente no sentido da base até o topo do aparelho, de modo que a peneira de maior diâmetro de abertura de furo estivesse localizada na parte superior e a de menor diâmetro na parte inferior, lembrando que a base era composta por um recipiente utilizado para coletar algum material que passasse pela última peneira. A imagem do conjunto pode ser visualizada na Figura 36.

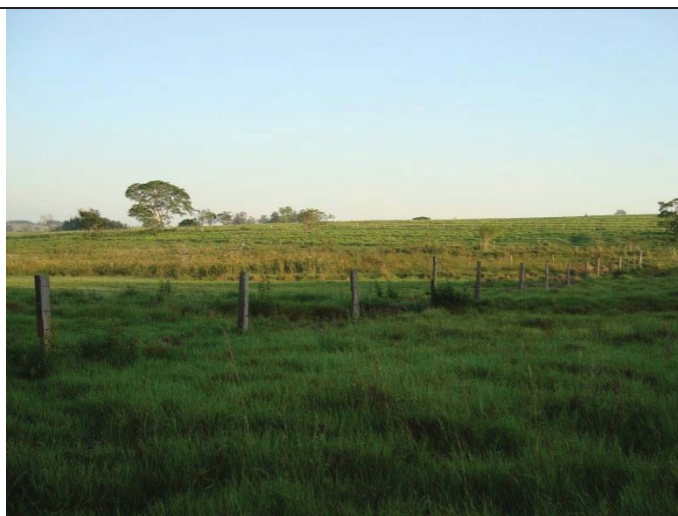
Figura 42. Cercamento.

O cercamento da área de aplicação do estudo foi a primeira ação, realizada com a finalidade de evitar a presença do gado no local para que não interferisse durante quaisquer etapas da recuperação.

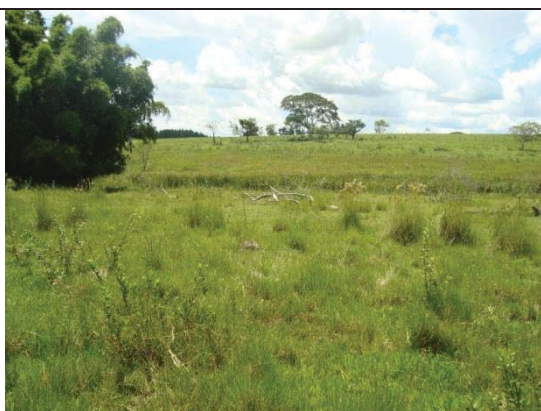
Figura 44. Área com a presença da gramínea alta.

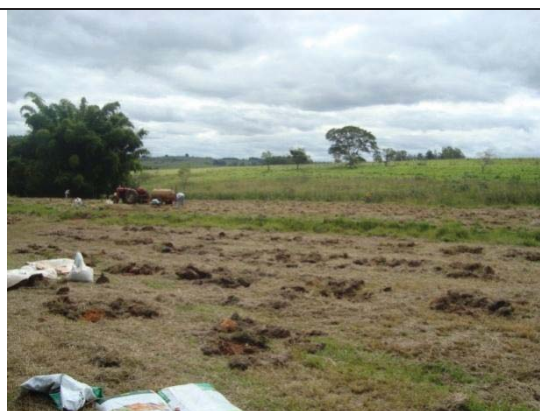
Figura 45. Vista da área após roçagem.

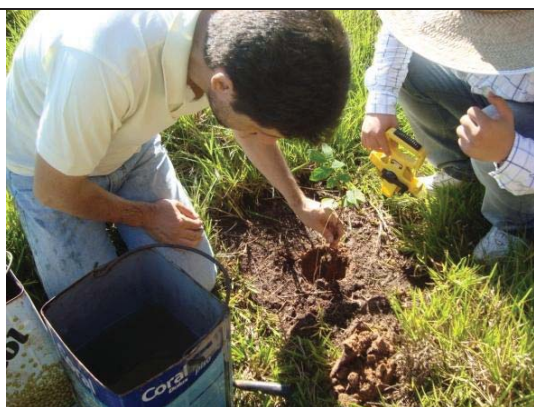
Figura 50. Inserção da muda na cova.

Posicionada a planta, cobriu-se a cova com o próprio material retirado do local, tomando o cuidado para que não a cobrisse até a parte superior da planta. Por fim foi jogada uma pequena porção de adubo inorgânico ao redor da planta (Figura 50, 51 e 52).

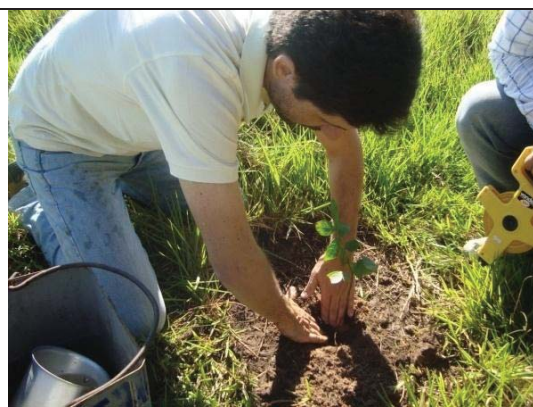
Figura 51. Acomodação de adubo e hidrogel na região basal da cova e da muda.

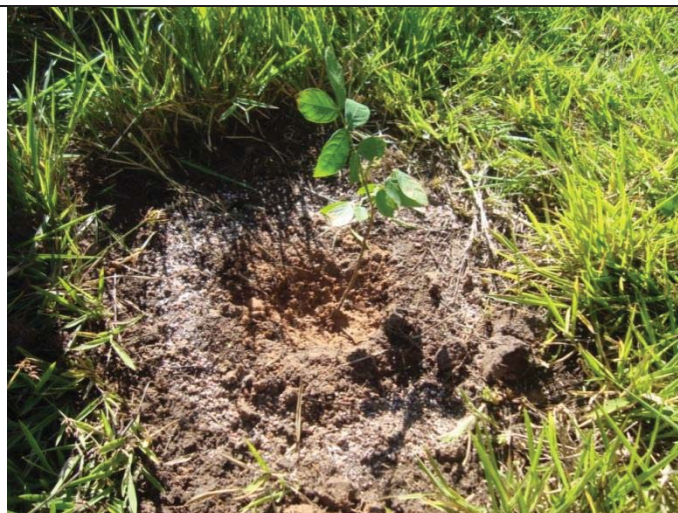
Figura 52. Preenchimento da cova com solo local e polvilhamento de adubo inorgânico.

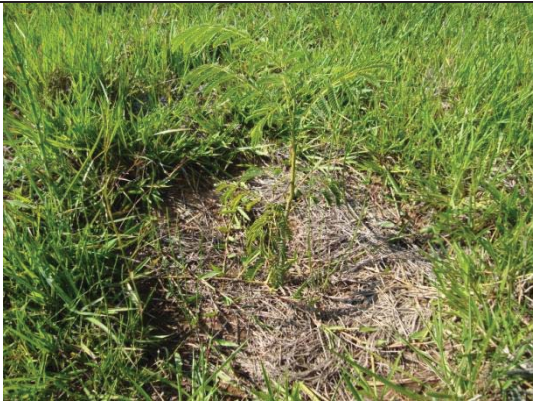
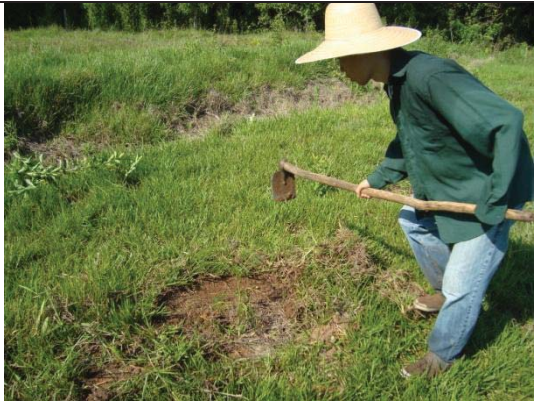
| <p>Figura 55. Presença de outros tipos vegetais competindo por nutrientes.</p> <p>Fonte: Autores (Outubro, 2012).</p> | <p>Figura 56. Capinando coroamento.</p> <p>Fonte: Autores (Outubro, 2012).</p> |

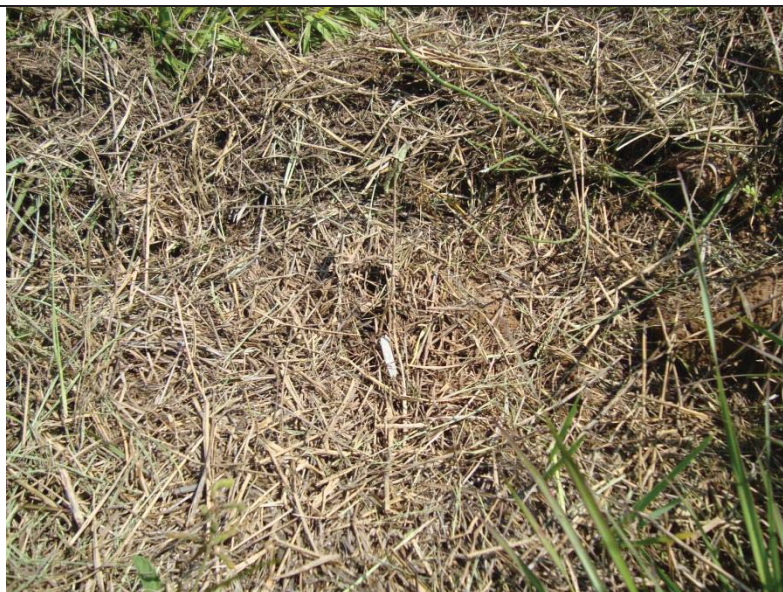
Figura 63. Muda que não vingou.

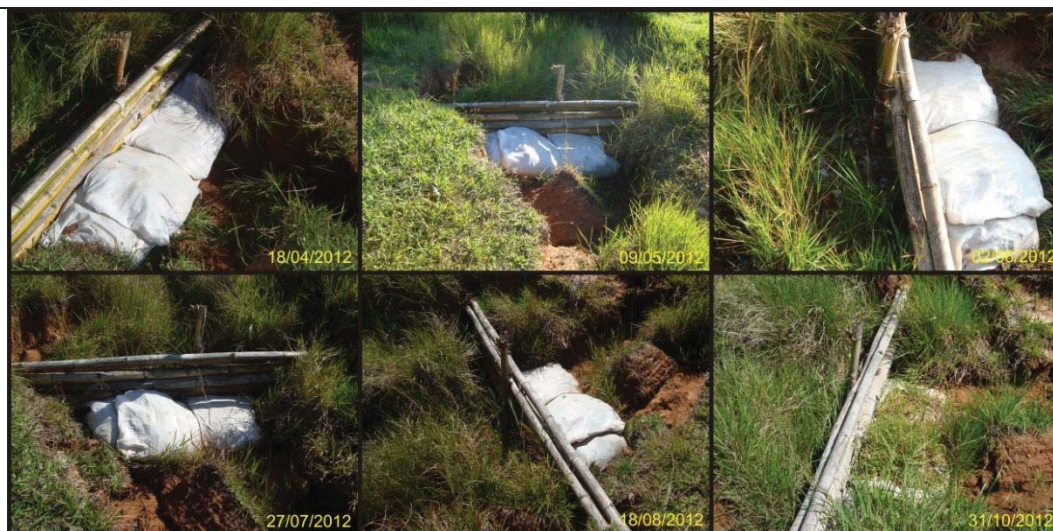
Figura 69. Análise temporal da barreira 1.

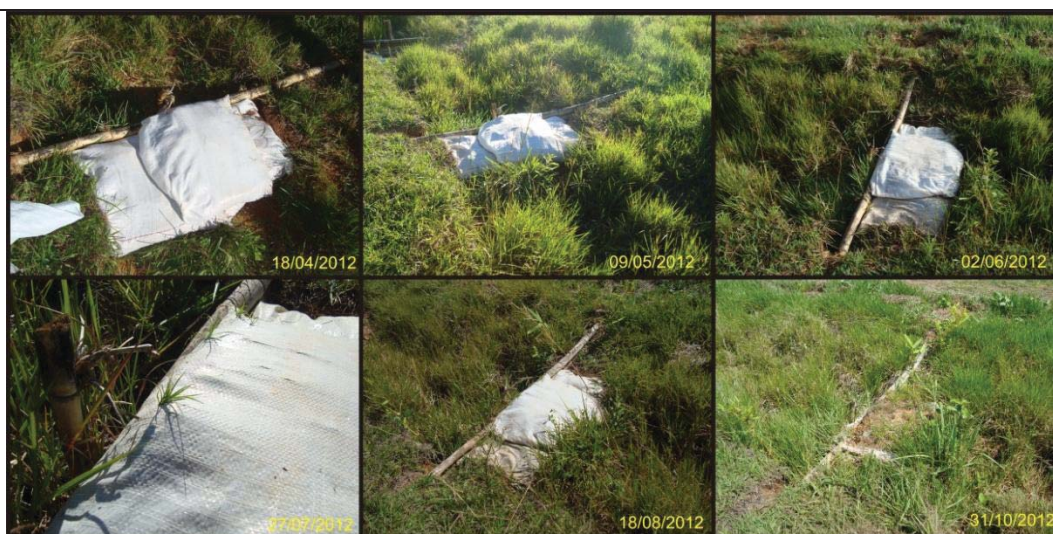
Figura 70. Análise temporal da barreira 2.

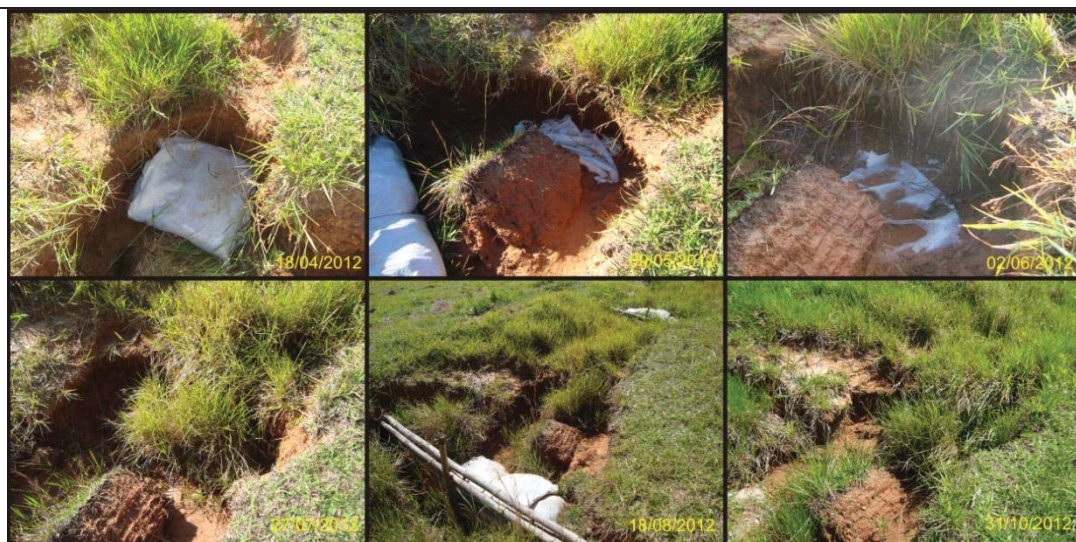
Figura 71. Análise temporal da cava.
