**Substituição de restaurações de amálgama rasas e fraturadas: relato de casos  
clínicos**

Trabalho de Conclusão de Curso como parte dos requisitos para a obtenção do título de Bacharel em Odontologia da Faculdade de Odontologia de Araçatuba, Universidade Estadual Paulista “Júlio de Mesquita Filho”.

MARCON, L. N. **Substituição de restaurações de amálgama rasas e fraturadas: relato de casos clínicos**. 2013. 30 f. Trabalho de Conclusão de Curso – Faculdade de Odontologia, Universidade Estadual Paulista, Araçatuba, 2013.

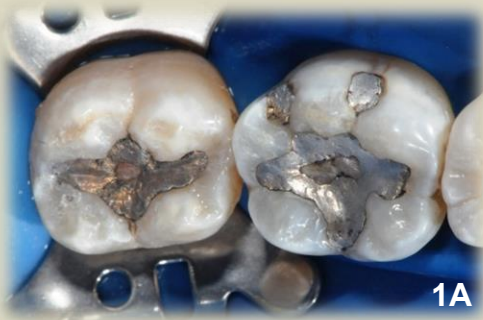
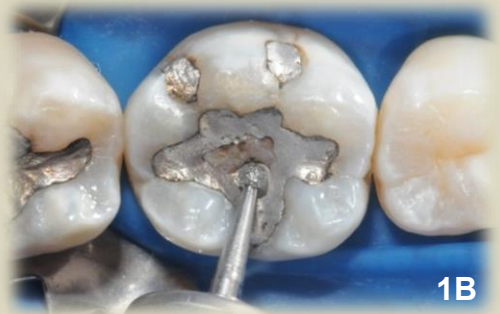
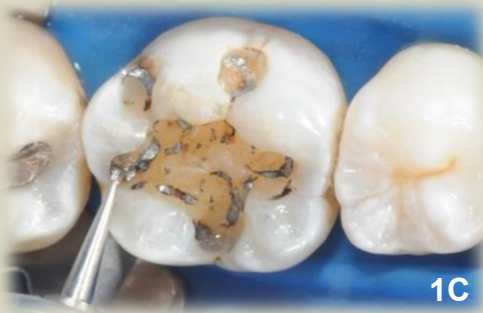
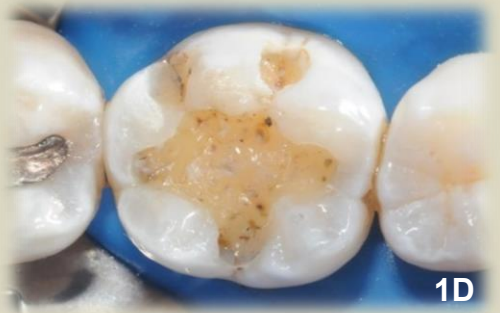
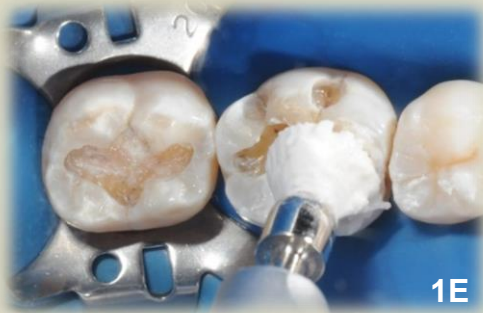
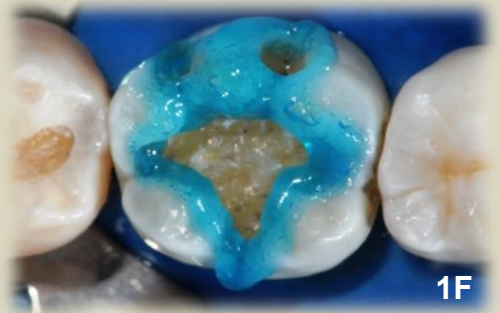
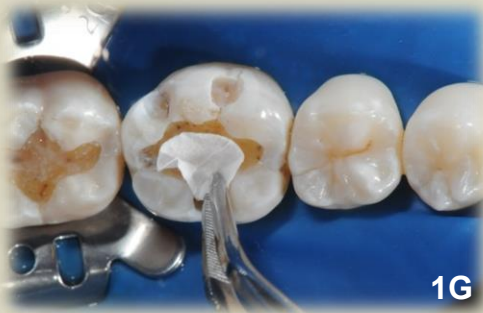
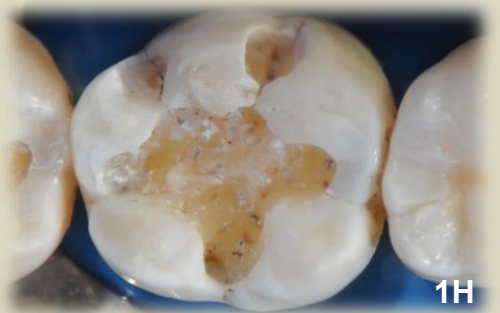
**Figura 1 (Parte I). Sequência para substituição das restaurações:** caso clínico I, dentes 36 e 37. **A:** Isolamento do campo operatório; **B e C:** Remoção da restauração deficiente; **D:** Preparo cavitário; **E:** Profilaxia pós-preparo; **F:** Condicionamento seletivo do esmalte; **G:** Secagem com papel absorvente; **H:** Aspecto esbranquiçado e fosco do esmalte pós-condicionamento.

| Procedimento: | Descrição: |
|---|---|
| Isolamento do campo operatório | Foi realizado isolamento absoluto ( <b>Figura 1A</b> ) com dique de borracha para evitar a deglutição dos resíduos de amálgama produzidos durante a remoção das restaurações, além de permitir a manutenção do campo operatório seco e livre dos fluidos orais, condição importante para evitar alterações nas propriedades da resina composta. |
| Remoção das | Utilizou-se pontas diamantadas esféricas 1013 ( <b>Figura 1B</b> ) e |

| restaurações deficientes | brocas Carbide ½ (KG Sorensen, Barueri, São Paulo, Brasil) ( <b>Figura 1C</b> ) sob abundante refrigeração à água, com objetivo de ser o mais conservativa possível ( <b>Figura 1D</b> ), apenas removendo a restauração insatisfatória e os tecidos comprometidos. Na presença de cárie, a mesma foi removida com auxílio de escavadores Duflex (S.S. White, Rio de Janeiro, Rio de Janeiro, Brasil) e brocas esféricas (KG Sorensen) em baixa rotação. |
| Profilaxia | Realizou-se profilaxia com pedra pomes e água ( <b>Figura 1E</b> ), visando eliminar os resíduos gerados durante o procedimento anterior. |
| Condicionamento seletivo do esmalte | Foi aplicado ácido fosfórico a 37% Condac 37(FGM, Joinville, Santa Catarina, Brasil) sobre o esmalte dental ( <b>Figura 1F</b> ) por 30 segundos, lavado com água por 20 segundos e todo preparo cavitário seco com papel absorvente ( <b>Figura 1G</b> ). Ao final pode ser observado o aspecto esbranquiçado do esmalte e a dentina sem umidade ( <b>Figura 1H</b> ). |

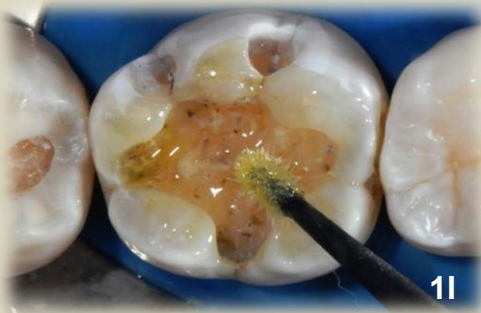
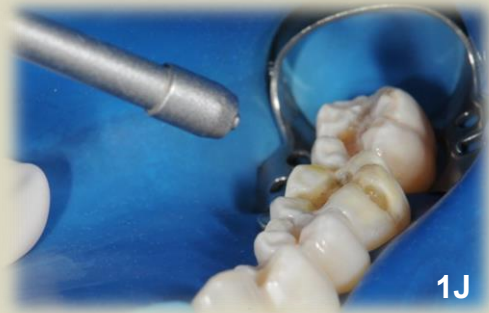
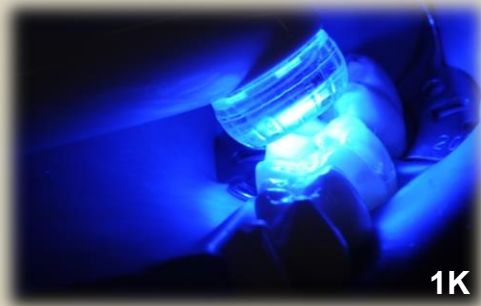
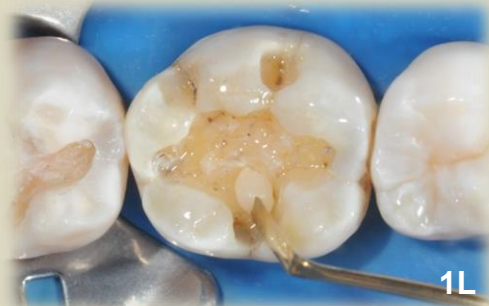
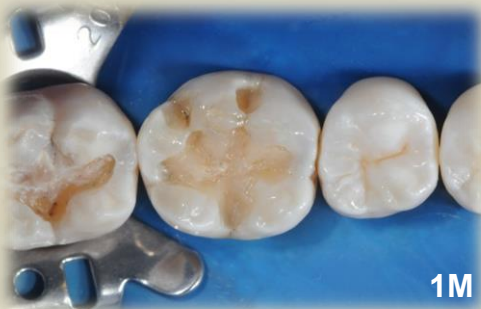
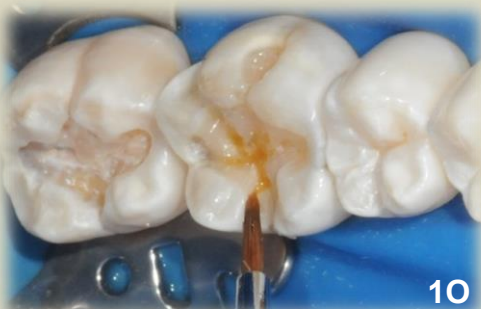
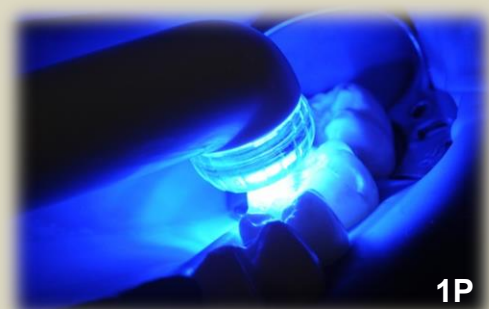
**Figura 1 (Parte II). Sequência para substituição das restaurações:** caso clínico I, dentes 36 e 37. **I:** Aplicação do sistema adesivo; **J:** Jato de ar para volatilizar o solvente; **K:** Fotoativação; **L e M:** Inserção da resina composta; **N:** Pigmentos utilizados, ocre, marrom e branco; **O:** Aplicação dos pigmentos; **P:** Fotopolimerização dos pigmentos.

| Aplicação do sistema adesivo | O sistema adesivo de frasco único “ <i>multi-mode</i> ” Single Bond Universal (3M ESPE, Seefeld, Alemanha) foi friccionado por 20 segundos utilizando-se um aplicador de adesivo (Kerr, Joinville, Santa Catarina, Brasil) ( <b>Figura 1I</b> ), um leve jato de ar ( <b>Figura 1J</b> ) foi aplicado por 5 segundos para volatilização do solvente e o adesivo fotoativado ( <b>Figura 1K</b> ) por 10 segundos, conforme as instruções do fabricante. |
| Resina composta | A resina composta Filtek™ Z350 XT (3M ESPE, Saint Paul, Minnesota, EUA) foi acomodada em incrementos oblíquos ( <b>Figura 1L e 1M</b> ) e cada incremento fotoativado por 20 segundos, utilizando-se o aparelho de luz LED Radian Plus (SDI, São Paulo, Brasil). Cores utilizadas: A1 Dentina; White Dentin; A3,5 e B2 Body; A1, A2 e A3 Esmalte; Translúcida CT. |
| Pigmentos | Os pigmentos branco, ocre e marrom Kolor + Plus® (Kerr) ( <b>Figura 1N</b> ) foram aplicados com auxílio de um pincel fino 000 ( <b>Figura 1O</b> ) e fotoativados ( <b>Figura 1P</b> ) por 20 segundos. |

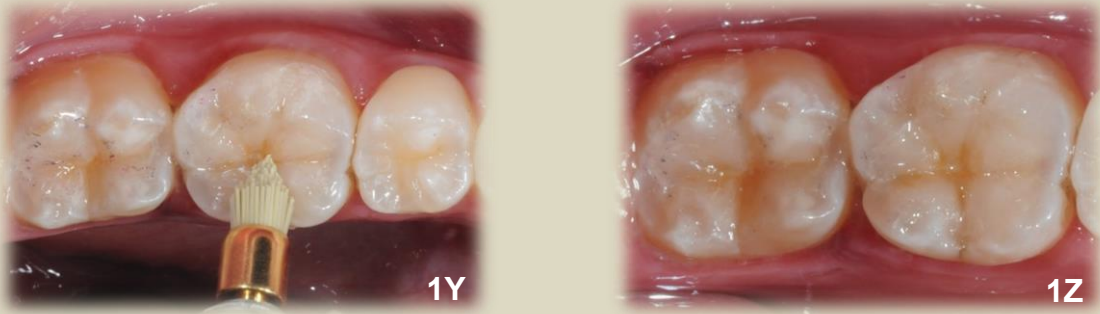
**Figura 1 (Parte IV). Sequência para substituição das restaurações:** caso clínico I, dentes 36 e 37. **Y:** Polimento da restauração com a escova de carbeto de silício; **Z:** Restaurações finalizadas.

| Ajuste oclusal, acabamento e polimento | Para o ajuste oclusal utilizou-se papel carbono Accu Filme® II (Parkell, Nova Iorque, EUA). Após a identificação das áreas de interferência, o acabamento foi realizado com pontas diamantadas 3195F e 3195FF (KG Sorensen) ( <b>Figura 1V</b> ) e para o polimento utilizaram-se os polidores abrasivos Jiffy® Polishers (Ultradent, Indaiatuba, São Paulo, Brasil) amarelo ( <b>Figura 1W</b> ) e branco ( <b>Figura 1X</b> ), finalizando com a escova de carbeto de silício (Kerr) ( <b>Figura 1Y</b> ). |

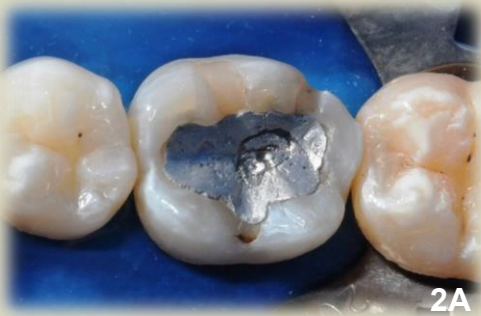
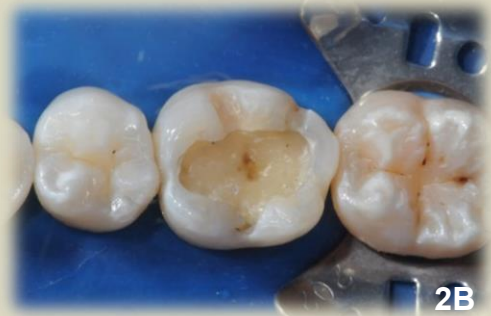
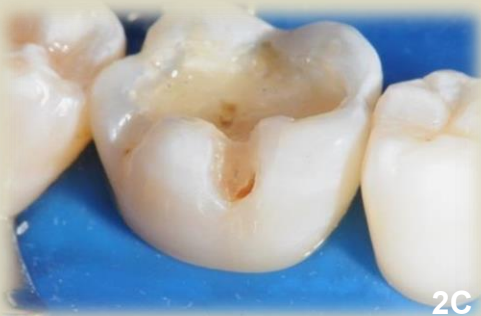
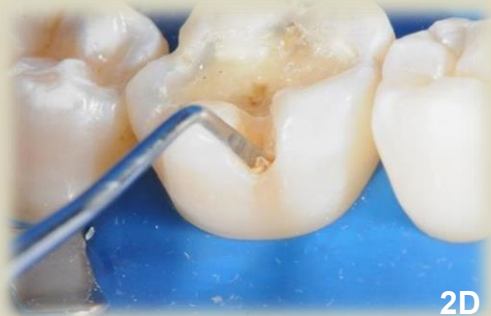
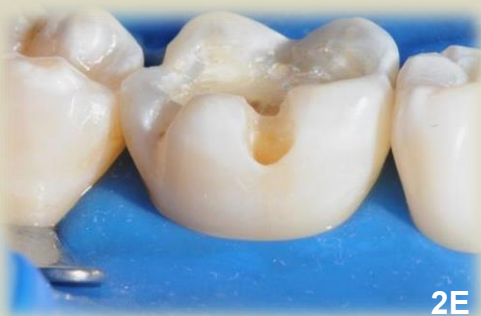
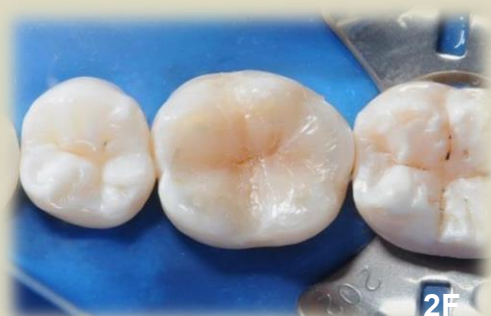
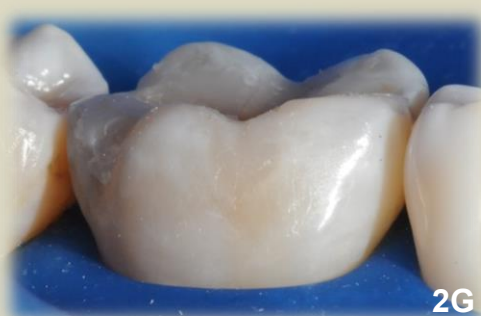
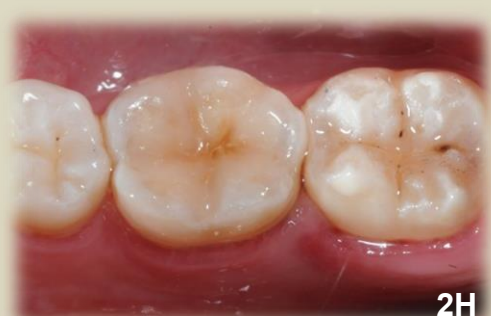
**Figura 2:** Caso clínico I, dente 46. Observar a presença de cárie associada à restauração de resina composta adjacente à restauração de amálgama. **A:** Isolamento do campo operatório; **B:** Vista oclusal, preparo cavitário; **C:** Vista vestibular, resina composta com cárie subjacente; **D:** Remoção do tecido cariado; **E:** Vista vestibular, pós-remoção da cárie; **F e G:** Aspecto pós-inserção da resina composta; **H:** Restauração concluída.

**Dente 46:** Foi realizado procedimento semelhante à face oclusal do dente 36, no entanto, durante o preparo cavitário verificou-se a presença de cárie associada à restauração de resina composta adjacente à restauração de amálgama (**Figura 2**), logo foi removida com auxílio de escavadores e brocas esféricas em baixa rotação.

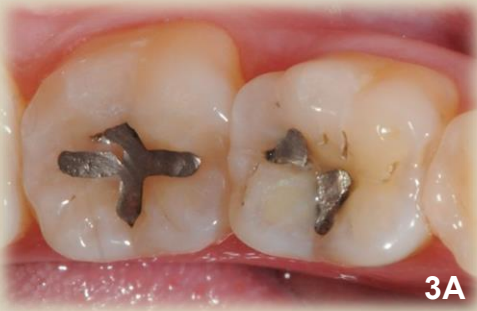
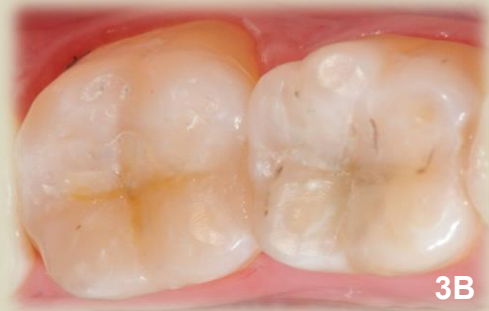
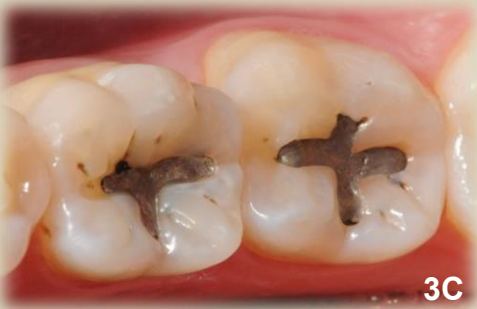
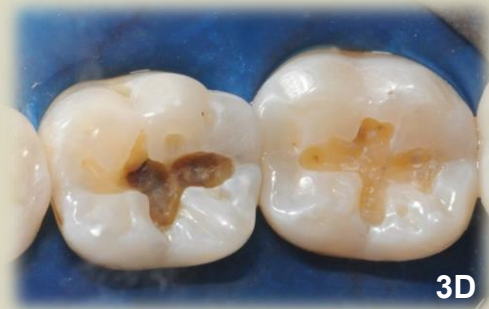
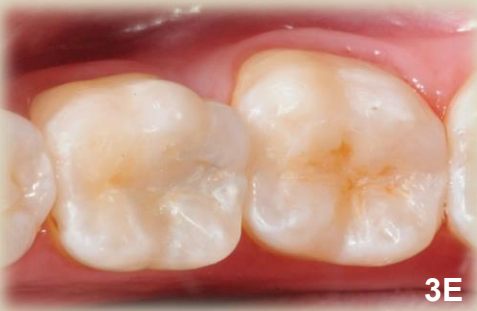
A paciente de 23 anos de idade apresentava os dentes 36, 37, 46 e 47 (**Figura 3**) também com as restaurações de amálgama deficientes.

**Figura 3:** Caso Clínico II. **A:** Dentes 36 e 37; **B:** Dentes 36 e 37 com as novas restaurações; **C:** Dentes 46 e 47; **D:** Dente 46: durante a remoção da restauração foi removido tecido cariado, observar a dentina reacionária; **E:** Dentes 46 e 47 com as novas restaurações.

**Dente 36:** Optou-se pela não remoção dos sulcos pigmentados presentes para que o procedimento restaurador fosse o mais conservador possível. Foram inseridos incrementos da resina composta B2B, na sequência colocados incrementos da cor White Dentin, finalizando com incrementos da resina Translúcida CT (**Figura 3B**).

**Dente 37:** Sobre a face oclusal foram colocados incrementos da resina B2B, posteriormente aplicado o pigmento ocre sobre os sulcos principais e secundários, ao final a resina CT (**Figura 3B**).

**Dentes 46 e 47:** O dente 46 também apresentava sulcos pigmentados, porém, a paciente solicitou a remoção dos mesmos, pois a incomodava. Durante a remoção da restauração de amálgama do dente 46 foi removido tecido cariado subjacente à restauração, podendo ser observado a dentina reacionária na **Figura 3D**. Em ambos os dentes foram inseridos incrementos da resina B2B, em seguida aplicado a mistura obtida com os pigmentos ocre e marrom, e incrementos da resina CT (**Figura 3E**). No dente 46 foi aplicado menos pigmento, enquanto no 47 mais pigmento, ambos com resultados estéticos satisfatórios.

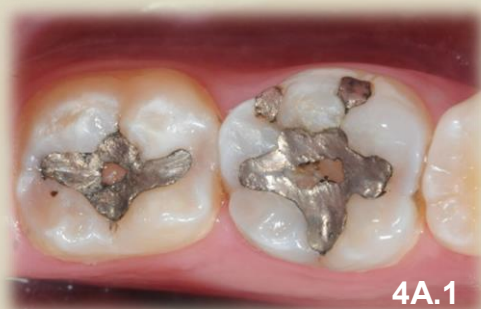
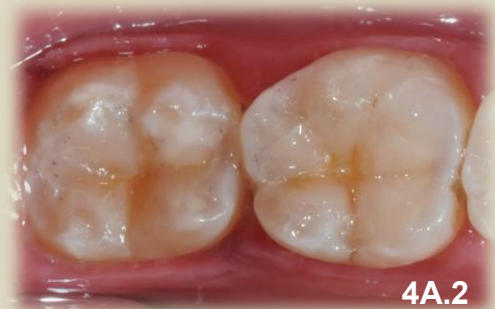
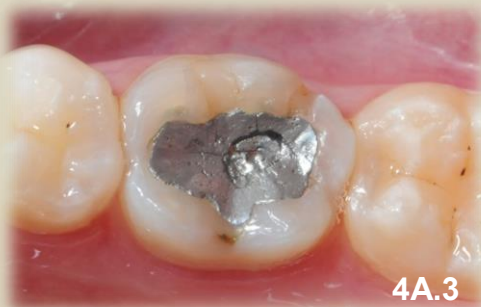
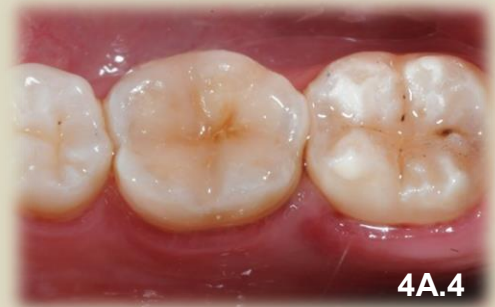
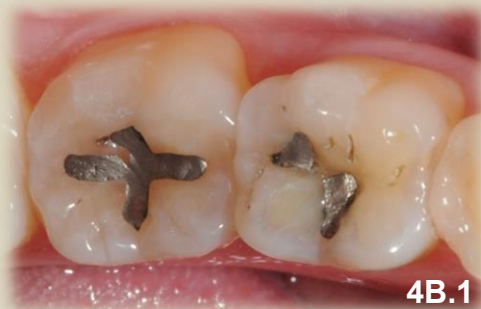
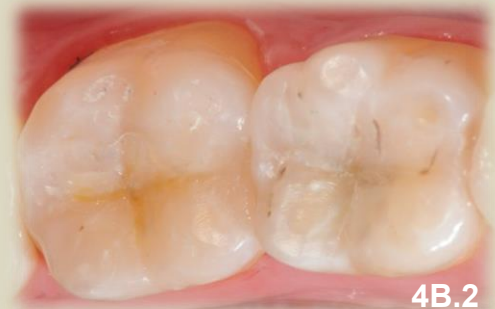
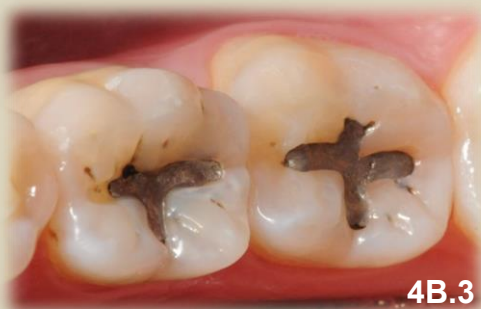
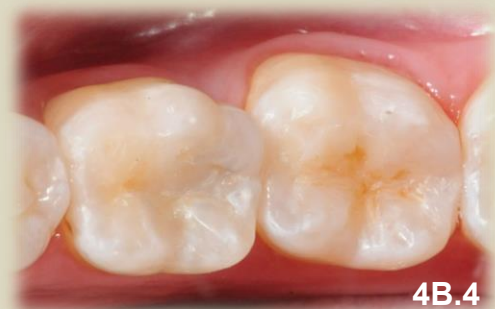
**Figura 4:** Aspecto inicial e final. **A:** Caso clínico I: **A.1:** Dentes 36 e 37; **A.2:** Dentes 36 e 37 pós-substituição; **A.3:** Dente 46; **A.4:** Dente 46 pós-substituição. **B:** Caso Clínico II: **B.1:** Dentes 36 e 37; **B.2:** Dentes 36 e 37 pós-substituição; **B.3:** Dentes 46 e 47; **B.4:** Dentes 46 e 47 pós-substituição.
