**Universidade Estadual Paulista**

**ANÁLISE MICROESTRUTURAL DOS EFEITOS DAS  
OPERAÇÕES DE TORNEAMENTO E ROLETEAMENTO NO  
INCONEL 718**

Dissertação apresentada à Faculdade de Engenharia de Bauru, no programa de Pós-Graduação de Engenharia Mecânica na Área de Processos e Fabricação, como parte dos requisitos necessários à obtenção do Título de Mestre em Engenharia Mecânica

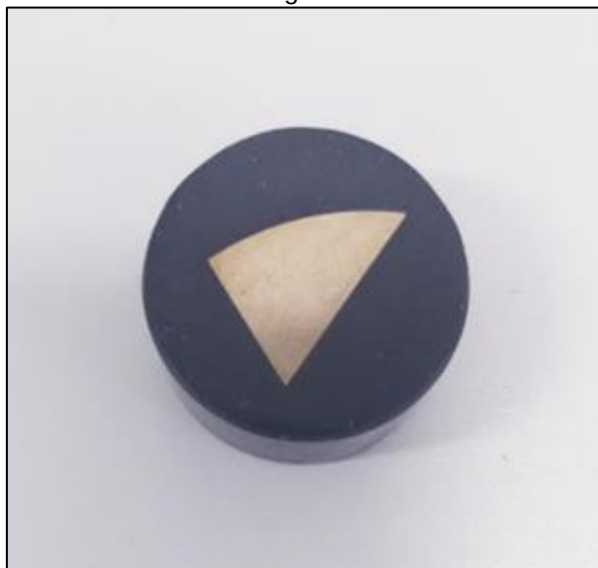
Figura 23 - Amostra metalográfica do Inconel 718 roleteado.

As amostras para análise foram embutidas (Figura 23) e identificadas como apresentado na tabela 3. A composição química do material em estudo fornecida pelo fabricante Villares Metals encontra-se na Tabela 4.

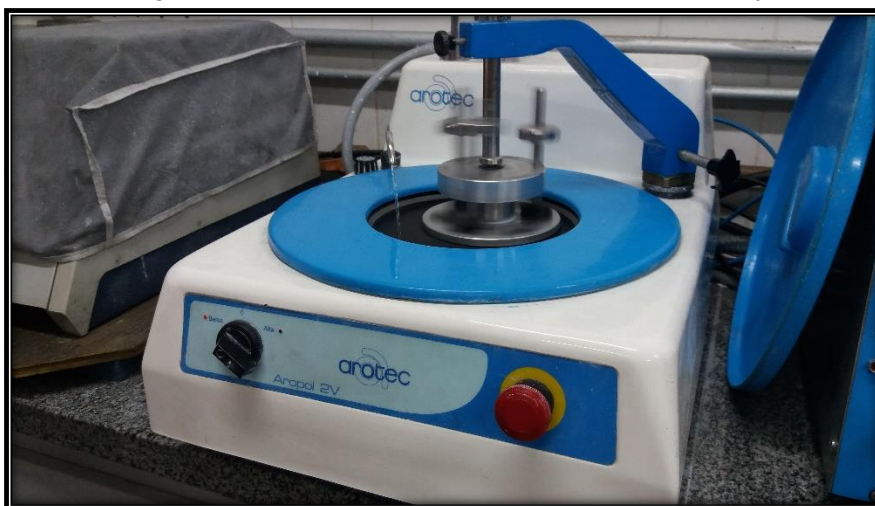
Figura 24 - Politriz/Lixadeira utilizada no lixamento e polimento.

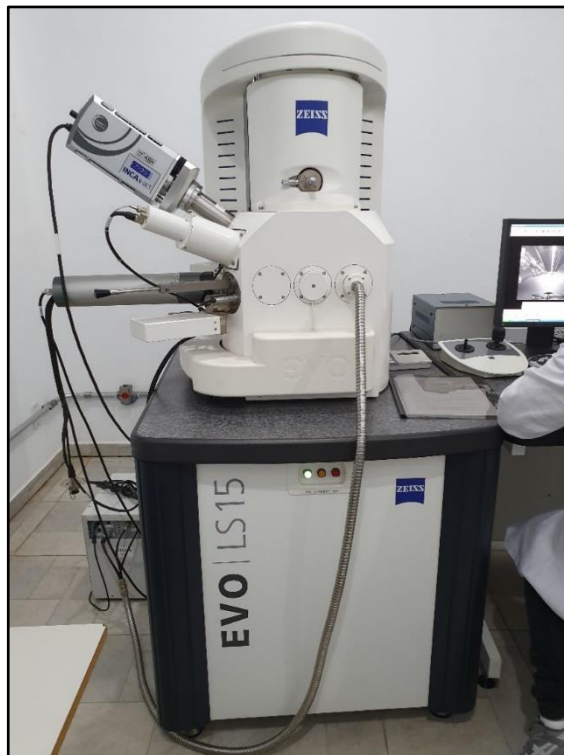
Figura 27 - Microscópio Eletrônico de Varredura, UNESP-BAURU

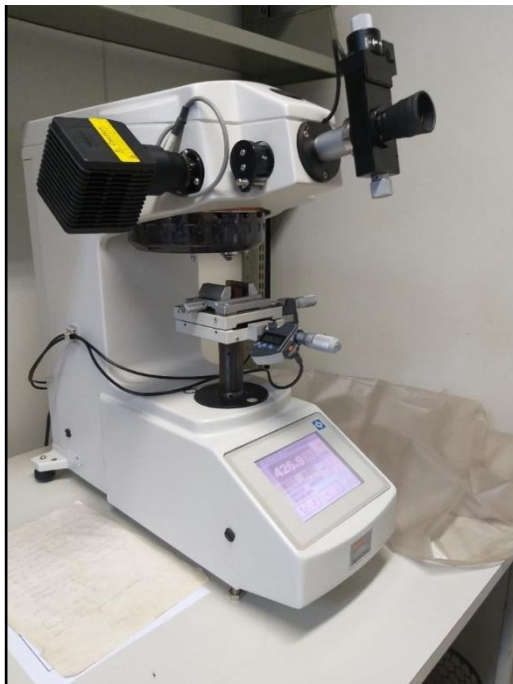
Figura 30 - Microdurômetro

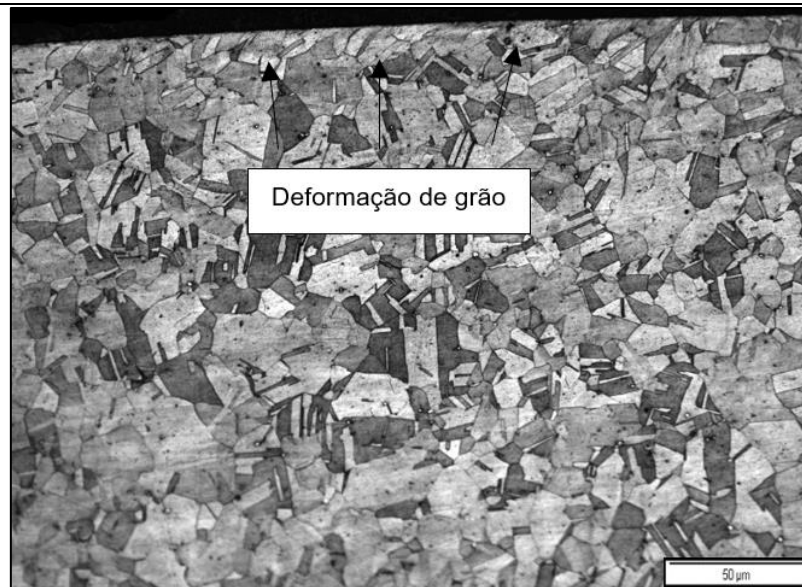
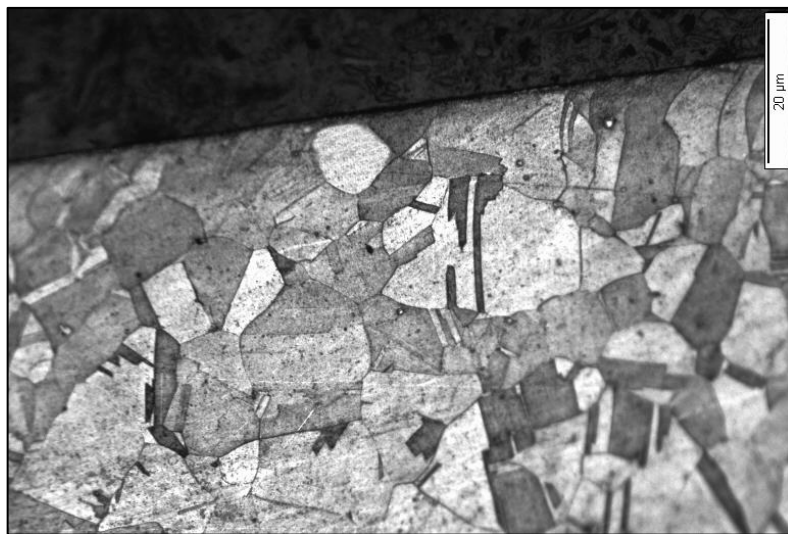
Figura 56 - Microscopia ótica após o 1º passe de roleteamento à 310° C  
310°C – Passe 1

Nas operações realizadas a 310 °C também analisou-se a influência dos passes de roleteamento no material usinado. Nas Figuras 56 e 57 referente aos passes 1 e 2, respectivamente, nota-se o quanto o aquecimento durante o roleteamento pode afetar as deformações dos grãos na camada mais externa da superfície do material.
