Mestrado

Engenharia Civil e Ambiental

**Estudo das regiões susceptíveis à movimentos de massa no
entorno da Rodovia SP-171, trecho de Guaratinguetá - Cunha**

Dissertação apresentada como requisito para a obtenção do título de Mestre em Engenharia Civil e Ambiental da Universidade Estadual Paulista "Júlio de Mesquita Filho", Área de Concentração Geotecnia.

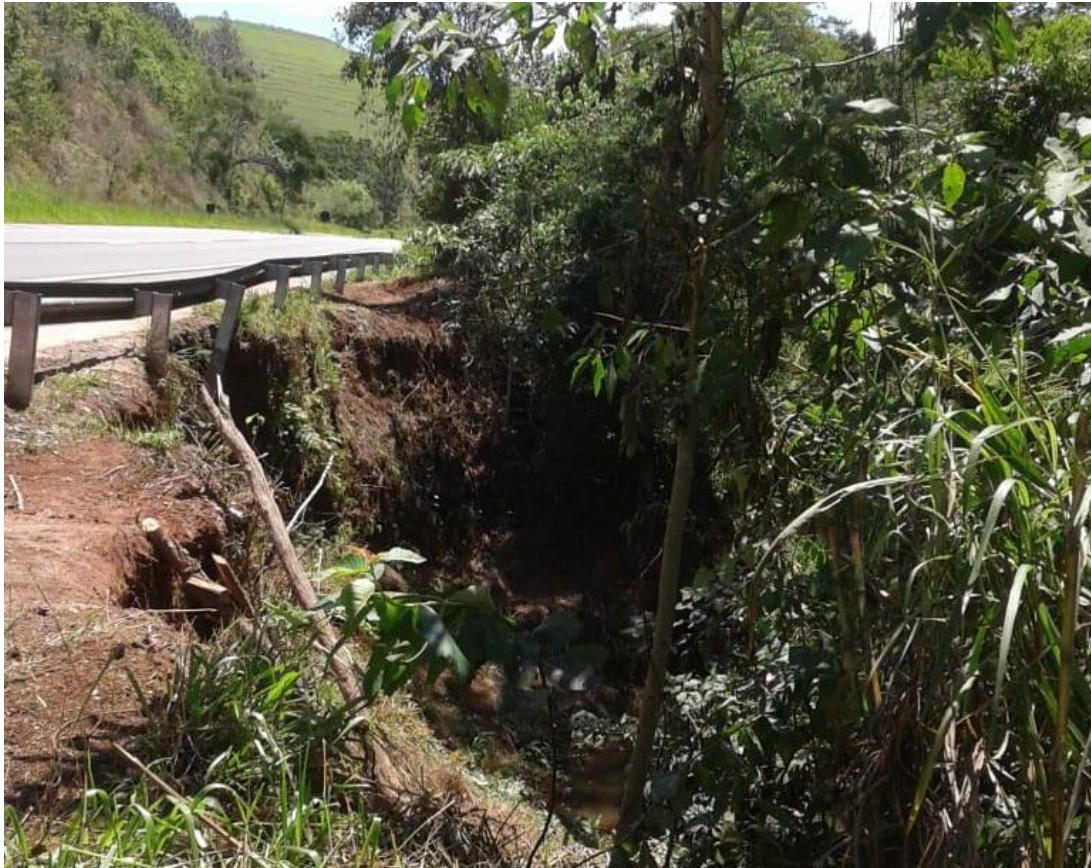
Figura 5- Ruptura de talude de aterro na SP-171 - Cunha/SP-2019.

Para Lemes (2001), os problemas encontrados em taludes de aterros são semelhantes aos encontrados nos taludes de corte, porém ressalva as seguintes diferenças:

- Maior inclinação dos aterros ocasiona uma maior penetração da água de chuvas dentro do solo o que gera acréscimo da poro-pressão e afeta a estabilidade;
- A compactação é frequentemente deficiente na borda, criando uma camada superficial de material mais fofo, mais permeável e de menor resistência.

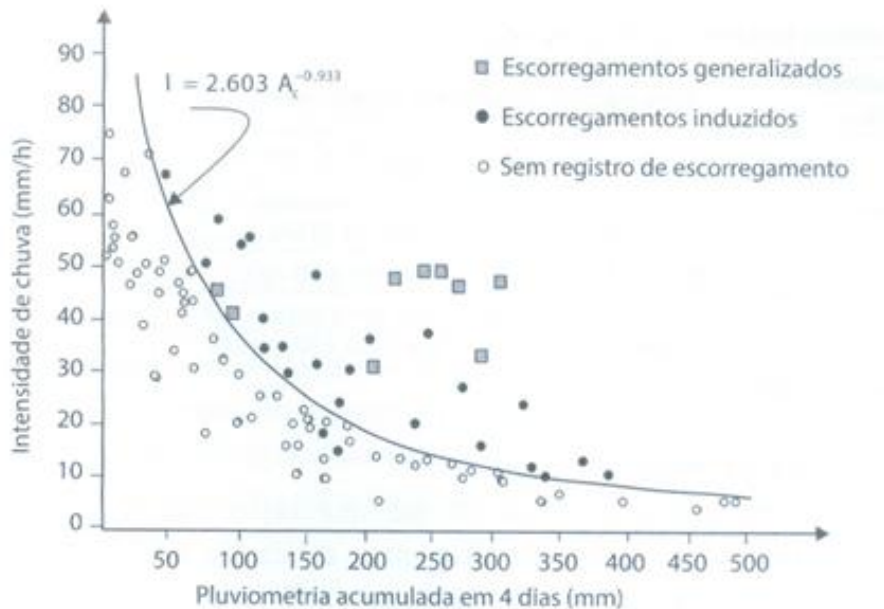
Figura 9- Correlação chuva e ruptura de taludes ocorridos na Serra do Mar - Cubatão – SP.

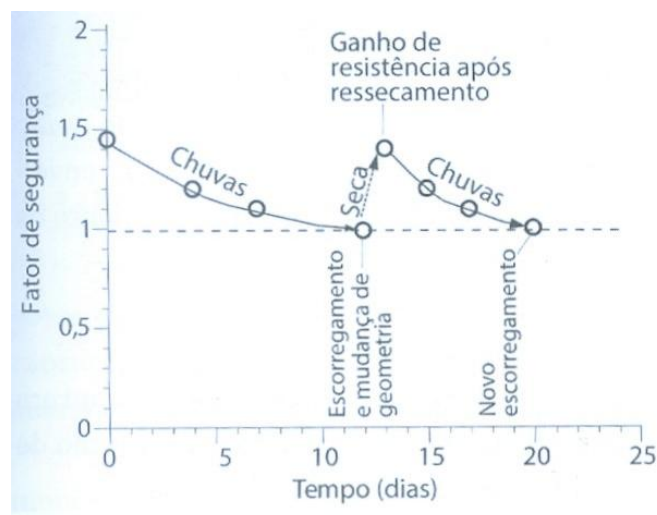
Figura 11- Variação do fator de segurança com o tempo.

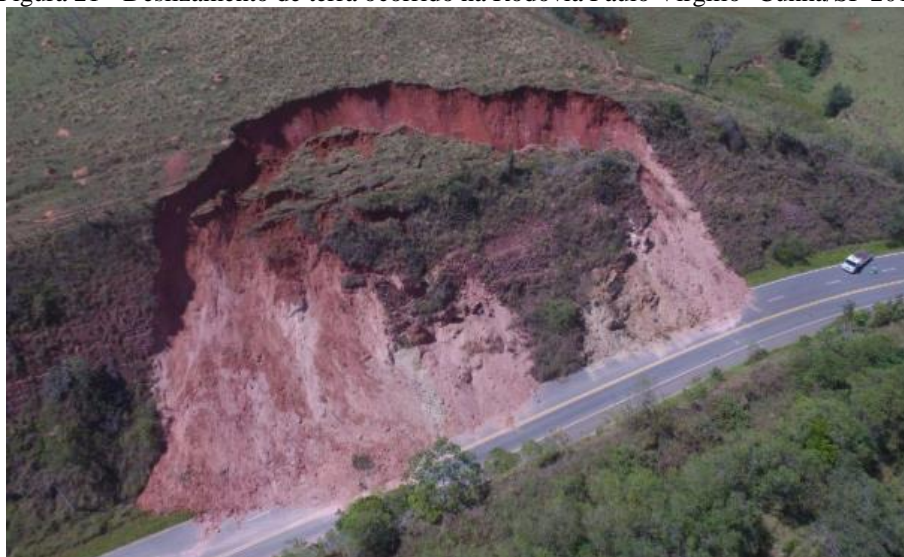
Figura 21 - Deslizamento de terra ocorrido na Rodovia Paulo Virgílio- Cunha/SP 2017

Os resultados da inspeção geotécnica realizada pelo DER (2017) apontam que o talude rompido é um talude de corte de extensão aproximada de 200 m no nível da pista, porém a ruptura ocorreu numa parte do talude da ordem de 100 m com uma cicatriz de formato conchoidal com contorno avançando aproximadamente 10 m da linha da crista do talude. O relatório traz uma observação referente à existência de trincas superficiais no contorno da cicatriz de ruptura em condições de receber águas pluviais de escoamento superficial, o que possibilita a ocorrência de movimentação de massa mesmo em condições de baixa pluviosidade.

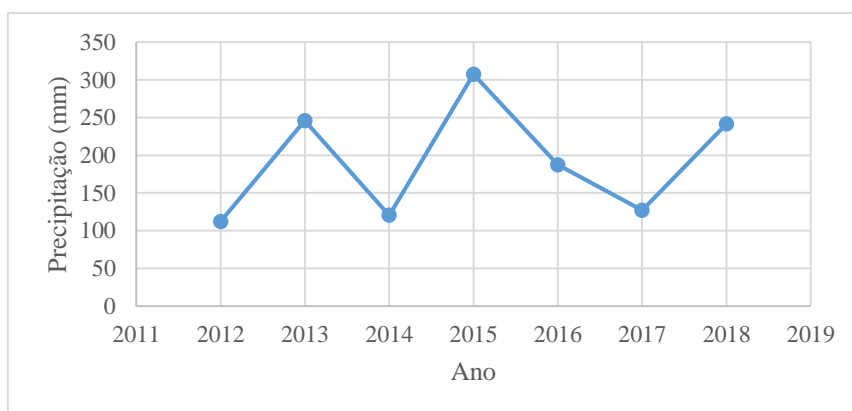
Figura 22- Volume de chuva para o mês de novembro nos últimos sete anos

O escorregamento em estudo ocorreu na ausência de chuva de acordo com os registros do Cemaden e dados de satélite, o que pode naturalmente ocorrer, uma vez que o fluxo de interno de água continua mesmo após ter cessado a chuva, sendo decorrente da capacidade de infiltração e permeabilidade do solo (GERSCOVICH, 2016). As chuvas que antecedem um deslizamento são preparatórias para a ocorrência de deslizamentos promovendo um aumento da saturação do solo. Tal fato foi observado no trabalho de Coutinho (2002), que ao relacionar escorregamentos ocorridos no Morro do Arthur-Blumenau/SC, com a chuva ocorrida nesses eventos, constatou que em um dos escorregamentos estudados, a precipitação acumulada no dia do evento foi de apenas 1,4 mm/d, no entanto, a precipitação de 60 mm acumulada durante os 5 dias anteriores ao escorregamento foi suficiente para deflagrar o deslizamento.

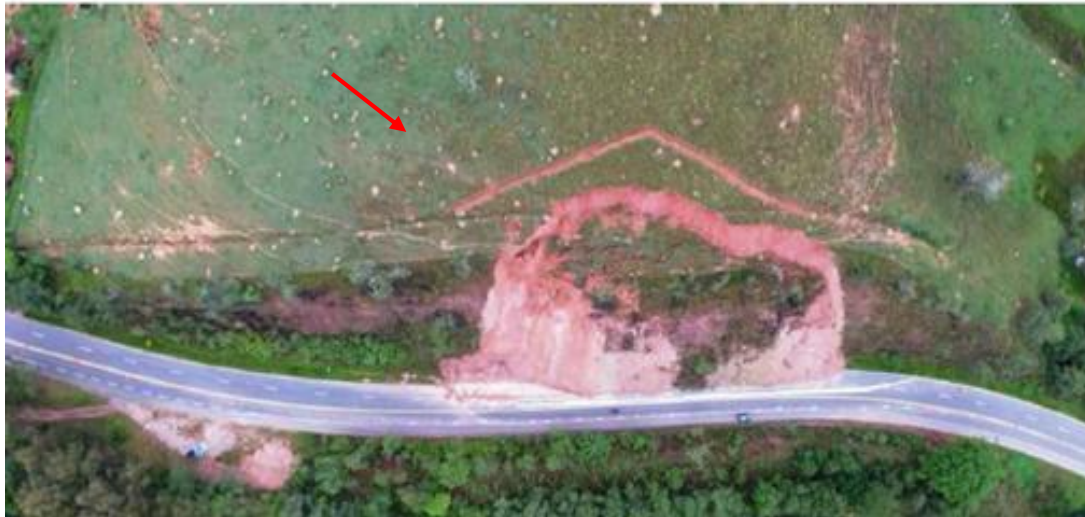
Figura 27 - Indicação da presença de montículos de cupim e formigueiros.

Segundo o DER (2017) a vegetação existente no local do deslizamento na parte inferior do talude indica que o terreno nessa parte se encontra com umidade mais elevada que nas partes mais altas do talude. Tal fenômeno pode ser explicado devido a interação que ocorre entre solo-planta-atmosfera que ocorre por meio da precipitação, infiltração de água da chuva ou evapotranspiração, assim como a presença da vegetação (BORMA; JÚNIOR; LUIZ, 2015).

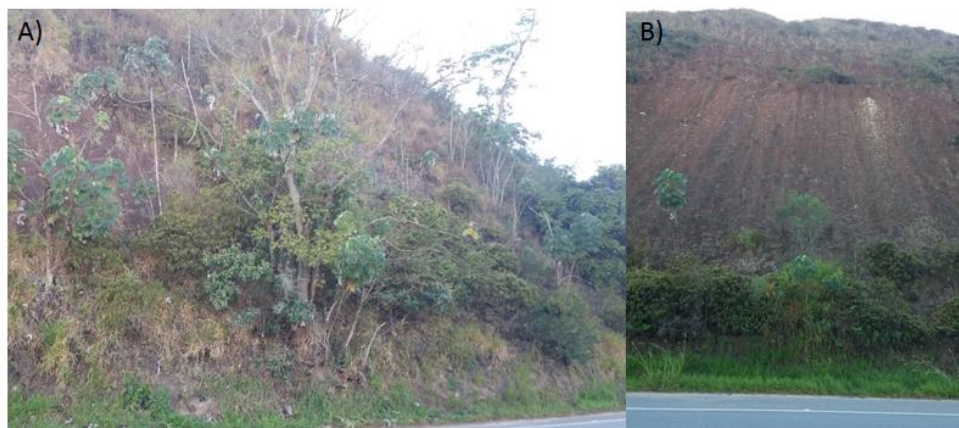
Os taludes de corte identificados e considerados ao longo da rodovia foram 132, cuja classificação deu-se a partir de análise *in situ* de acordo com sua condição aparente de estabilidade. Atribuiu-se número 1 (um) para taludes com aspecto de preservação da vegetação, Figura 28a; para taludes cujo solo apresentou-se com aspecto de oxidação devida a presença de ferro que confere boa estabilidade à encosta, Figura 28b; e para taludes de baixa altura o qual em face a uma possível ruptura causaria pequeno dano a estrada.

Figura 28- Exemplos de talude de classificação 1. (20/10/2019)

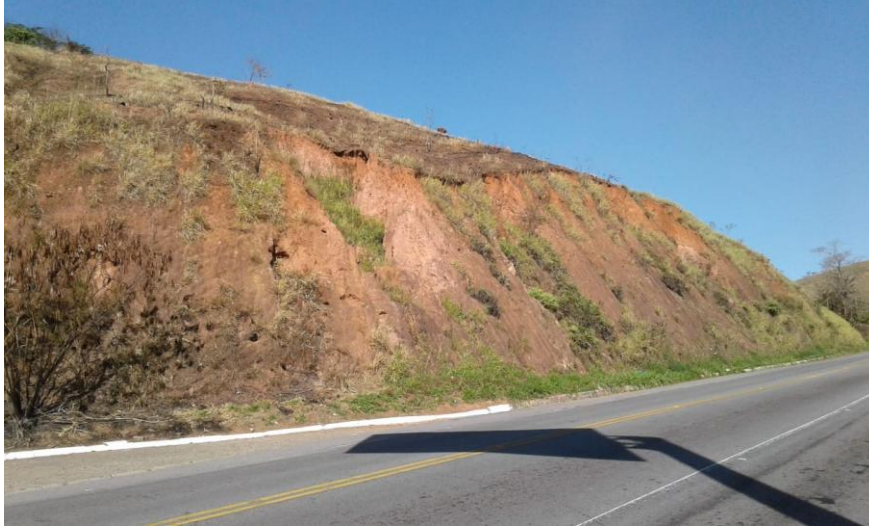
A classificação de número dois deu-se para taludes que apresentavam feições erosivas, ausência de vegetação, médio potencial de dano a estrada, moderada inclinação, e pequenas cicatrizes de deslizamento, Figura 29.

Figura 29- Exemplo de talude de classificação 2. (20/10/2019)

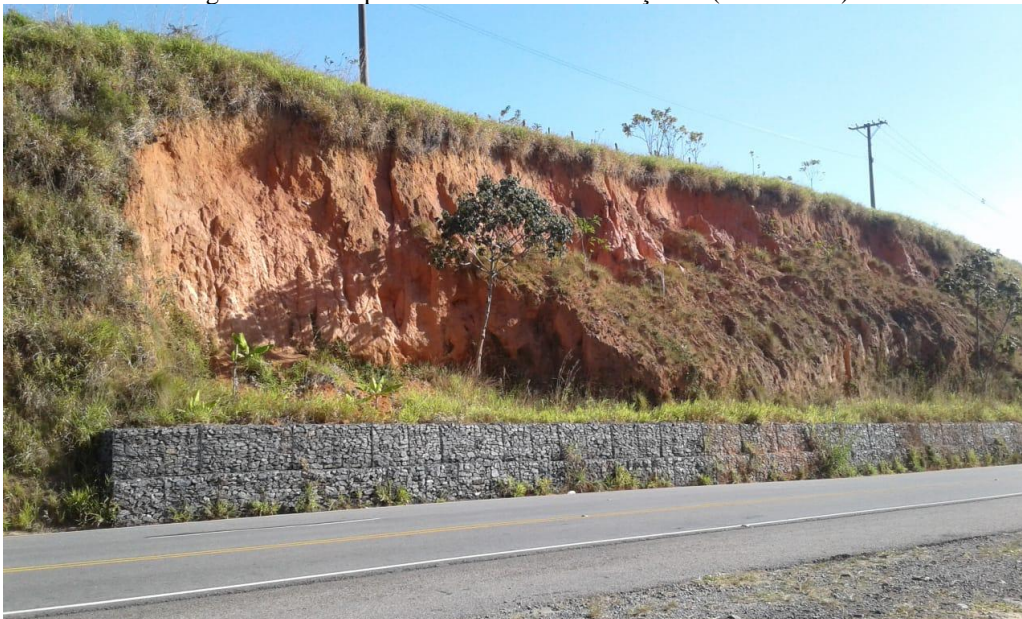
Figura 30- Exemplo de talude de classificação 3. (20/10/2019)

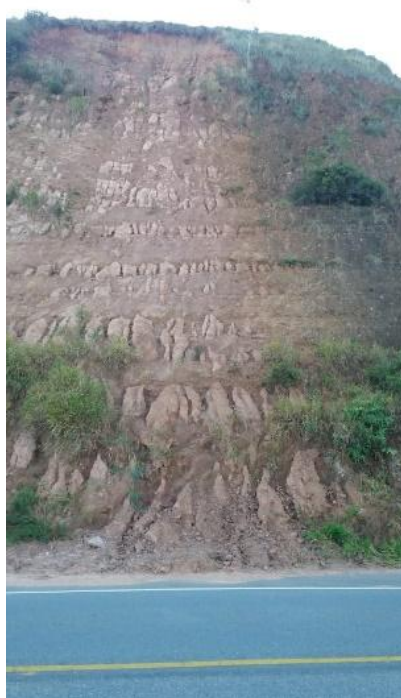
Figura 32- Talude com processo ativo de erosão.

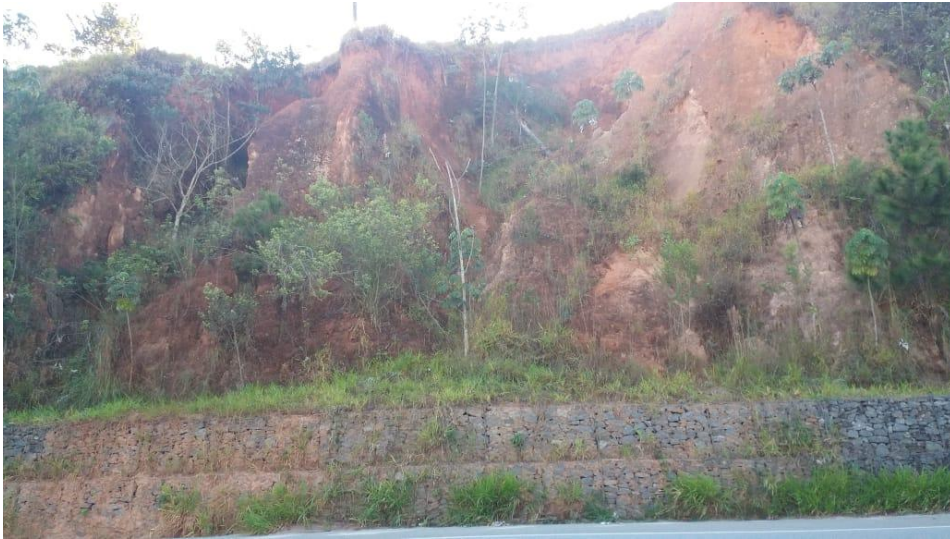
Figura 34- Sistema de drenagem comprometido devido a erosão.

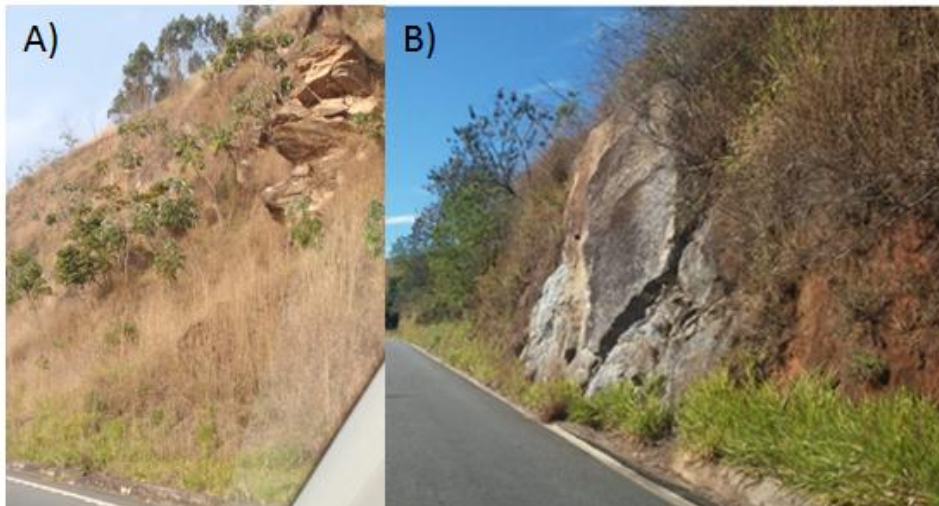
Figura 35- A) Bloco de rocha. B) Rocha solta instável

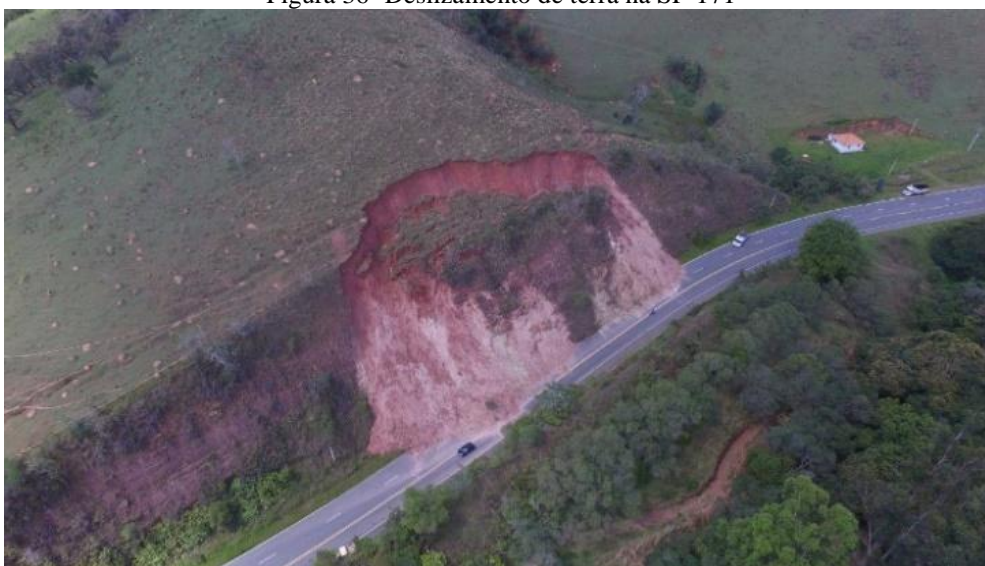
Figura 36- Deslizamento de terra na SP-171

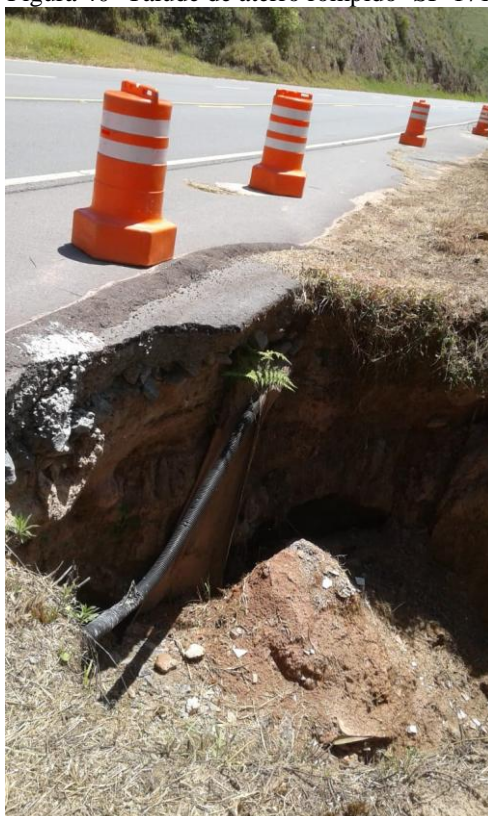
Figura 40- Talude de aterro rompido- SP-171

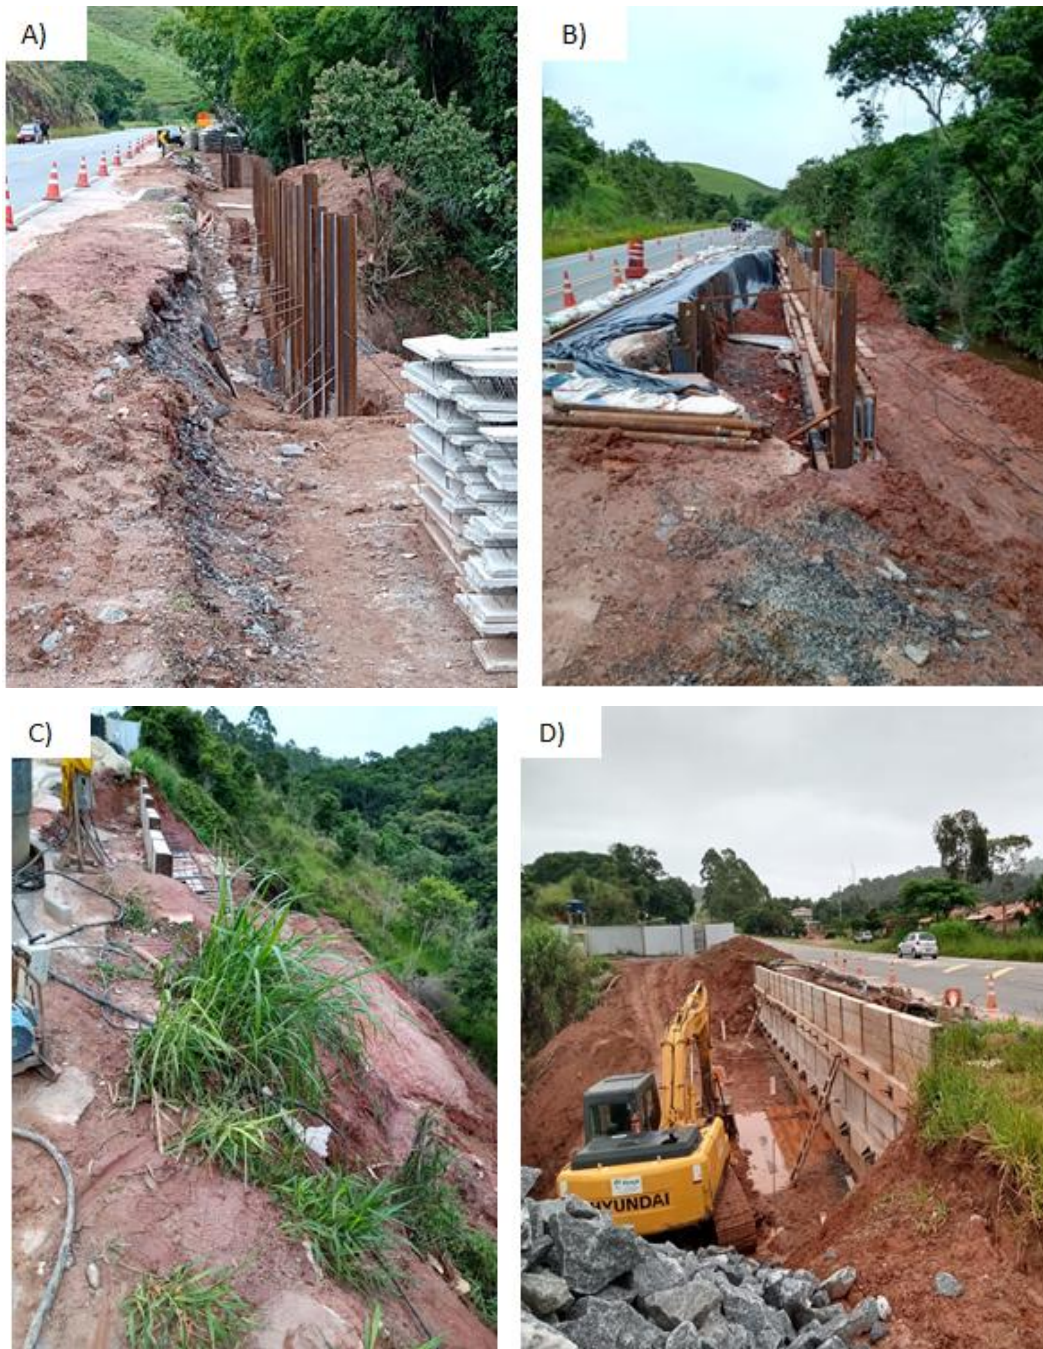
Figura 41- Escorregamentos em taludes de aterro na SP-171

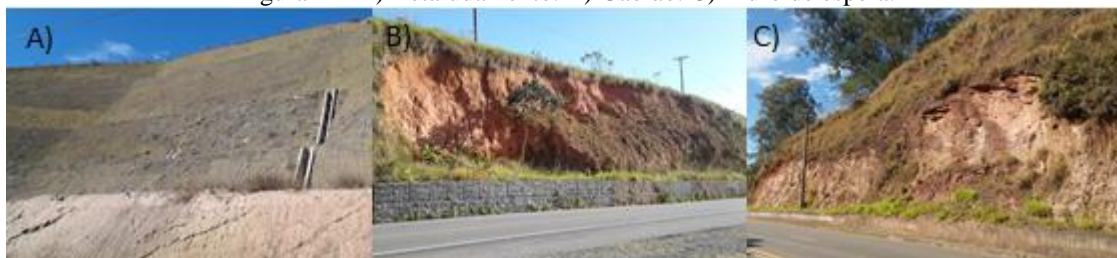
Figura 44- A) Retaludamento. B) Gabião. C) Muro de espera.

Embora tenha sido realizadas obras objetivando a estabilidade dos taludes ao longo da Rodovia SP-171, tais mecanismos de contenção apresentavam certo grau de deterioração devido à deficiência no sistema de drenagem, ausência de cobertura vegetal e inadequação do tipo de obra com as características geológicas e geotécnicas do local.

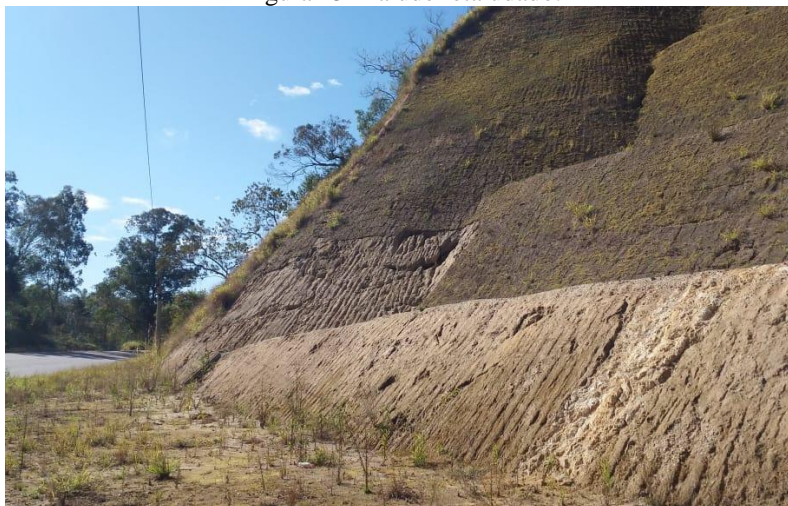
Figura 45- Talude retaludado.
