**EFEITO DO ENVELHECIMENTO HIDROTÉRMICO NA  
RESISTÊNCIA AO DESGASTE, TOPOGRAFIA SUPERFICIAL,  
MICRODUREZA E TENACIDADE À FRATURA DE DIFERENTES  
ZIRCÔNIAS**

Dissertação apresentada ao Instituto de Ciência e Tecnologia, Universidade Estadual Paulista (Unesp), Campus de São José dos Campos, como parte dos requisitos para obtenção do título de MESTRA, pelo Programa de Pós-Graduação em CIÊNCIAS APLICADAS À SAÚDE BUCAL.

Área: Prótese Dentária. Linha de pesquisa: Desempenho de materiais e técnicas restauradoras.

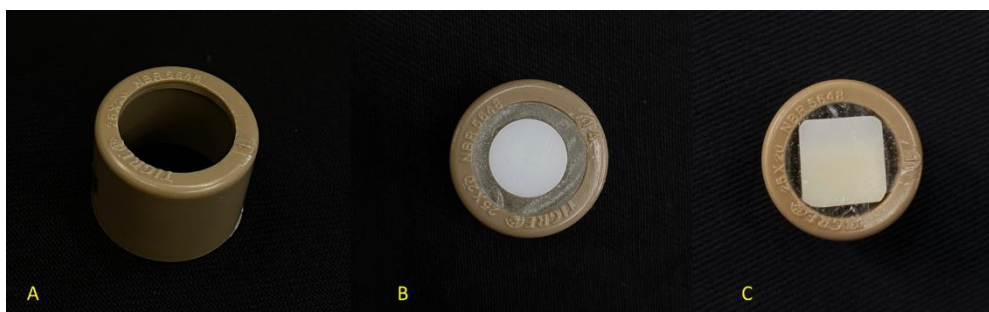
Figura 2 – Espécimes incluídos

Legenda: A) tubo de PVC utilizado para incluir os espécimes cerâmicos; B) espécime cerâmico em disco incluído em resina acrílica quimicamente ativada; C) espécime cerâmico multicamadas incluído em resina acrílica quimicamente ativada.

Previamente ao teste de desgaste, os espécimes cerâmicos foram incluídos em resina acrílica quimicamente ativada utilizando um tubo de PVC, de modo que a superfície ficou paralela ao plano horizontal e exposta para ser desgastada (Figura 2).

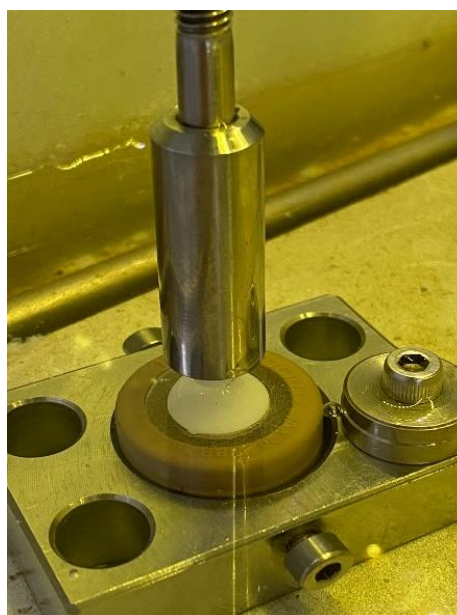
Figura 4 – Ensaio de desgaste

Legenda: Desgaste por deslizamento realizado na máquina Biocycle V2, Biopdi, São Carlos, Brasil.  
Fonte: elaborada pelo autor.

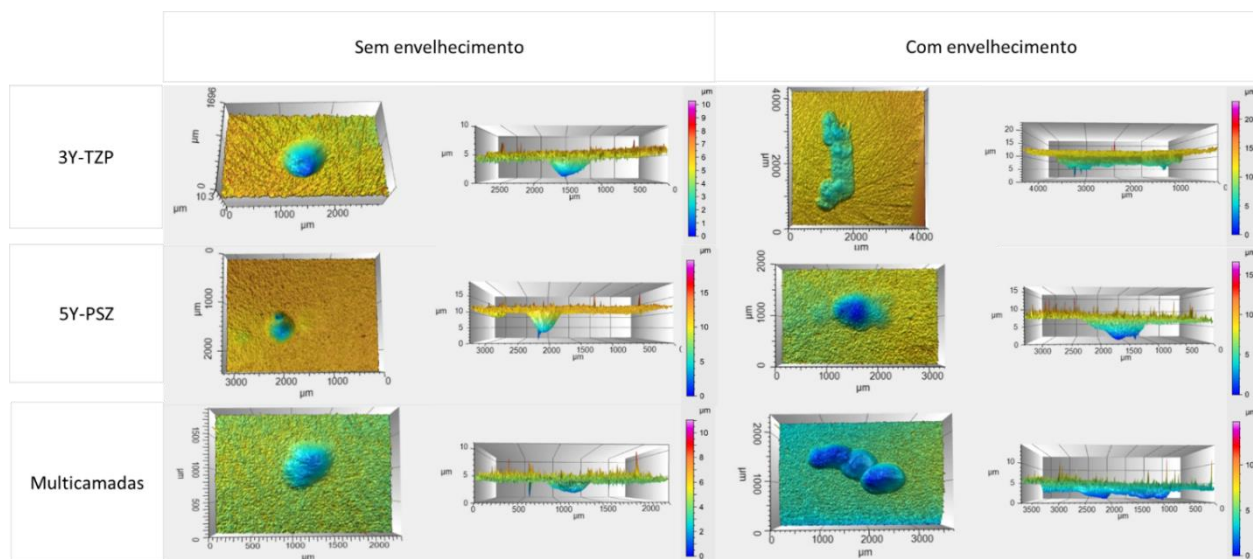
Figura 7 – Imagens tridimensionais das áreas desgastadas

Legenda: Imagens tridimensionais obtidas com o software do perfilômetro de contato KLA-Tencor P7, Califórnia, EUA. Nas imagens podemos perceber que o padrão de desgaste para 3Y-TZP e multicamadas é mais afetado com o envelhecimento, quando comparados a 5Y-PSZ, havendo uma maior região desgastada, arrancamento em camada e consequente aumento volumétrico do desgaste. Fonte elaborada pelo autor.

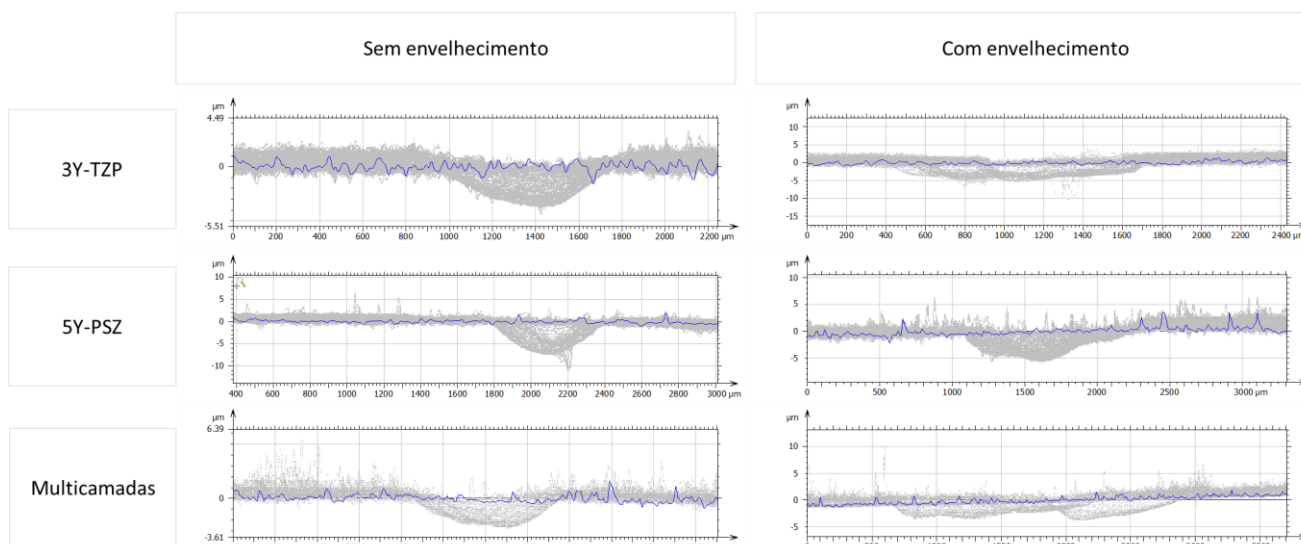
Figura 8 – Perfis das áreas desgastadas

Legenda: Perfis das áreas desgastadas gerados pelo software do perfilômetro de contato KLA-Tencor P7, Califórnia, EUA. Nas imagens dos perfis de desgaste dos grupos testados, podemos perceber que o envelhecimento provocou aumento da área e profundidade do desgaste para as zircônias 3Y-TZP e multicamadas. Além disso, para a zircônia multicamadas, é perceptível a assimetria da área desgastada, o que pode estar associada à transição das diferentes zircônias. Para a zircônia 5Y-PSZ,

houve apenas um aumento da área desgastada, entretanto a profundidade do desgaste não foi afetada como para as outras zircônias.

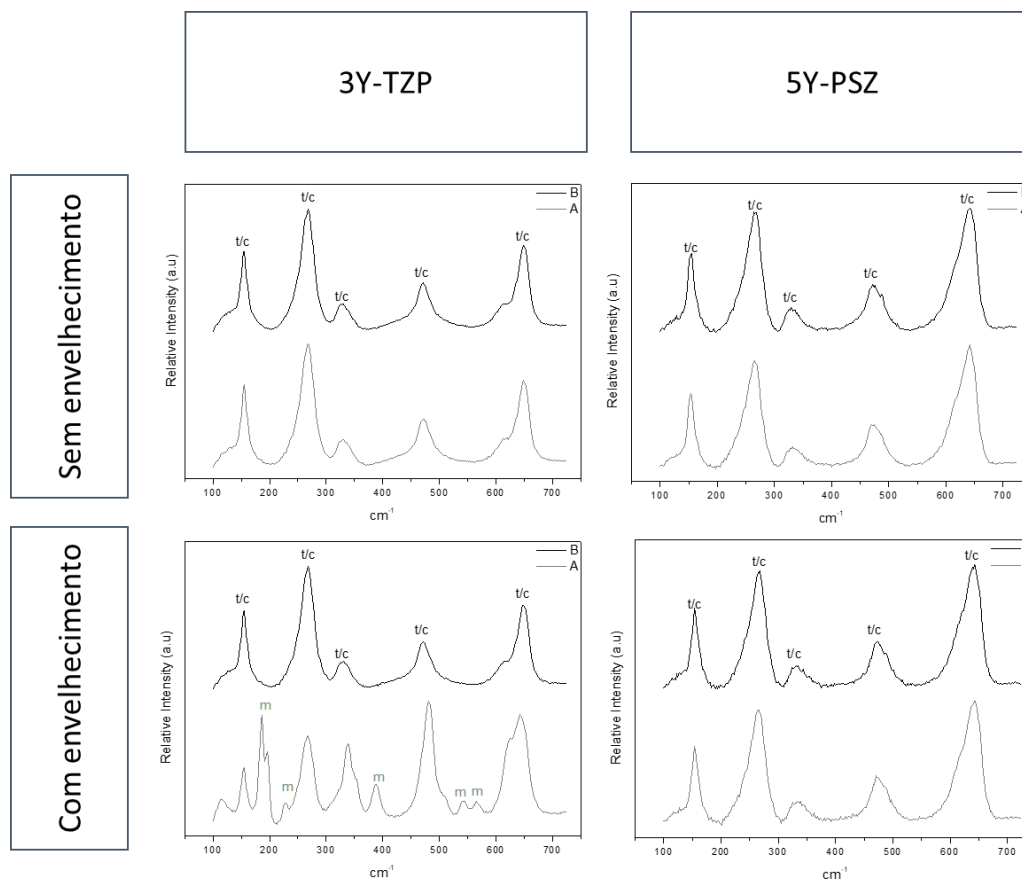
Figura 10 – Espectogramas Raman dos grupos testados

Legenda: Os picos t e c correspondem a zircônia tetragonal e cúbica, respectivamente. Picos m correspondem a fase monoclinica. A – área sem desgaste; B – área com desgaste. É possível observar que todos os grupos apresentaram picos característicos de fase tetragonal e cúbica. Apenas a zircônia 3Y-TZP com envelhecimento hidrotérmico apresentou picos característicos de fase monoclinica. Entretanto, essa fase só é observada na região não desgastada, sugerindo que a camada monoclinica é arrancada com o desgaste.

A espectroscopia Raman realizada para as zircônias 3Y-TZP e 5Y-PSZ revelou que os grupos apresentam picos característicos de fases tetragonais e cúbicas. Especificamente para a zircônia 3Y-TZP com envelhecimento é possível observar picos característicos da fase monoclinica. Entretanto, esses picos não são observados na região desgastada. Este achado sugere que a fase monoclinica está mais sujeita ao desgaste, levando à perda da camada com transformação de fase com o desgaste. Os resultados da espectroscopia Raman correspondentes aos grupos das zircônias 3Y-TZP e 5Y-PSZ podem ser observados na Figura 10. A espectroscopia Raman não foi realizada para a zircônia multicamadas (ZirCAD Prime) pois a sua composição química impediu a análise, dessa forma, foi realizado a espectroscopia por dispersão de energia (EDS).
