**ANÁLISE DE PROBLEMAS EM COMUM ENCONTRADOS  
ENTRE AS UNIDADES DE PRÉDIOS RESIDENCIAIS EM  
GRANDES EMPREENDIMENTOS**

**Guaratinguetá  
2013**

Trabalho de Graduação apresentado ao Conselho de Curso de Graduação em Engenharia Civil da Faculdade de Engenharia do Campus de Guaratinguetá, Universidade Estadual Paulista, como parte dos requisitos para obtenção do diploma de Graduação em Engenharia Civil.

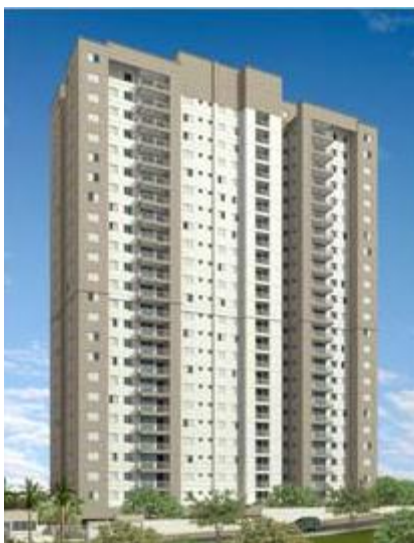
Figura 1: Torre analisada.

A torre analisada, Figura 1, está compreendida entre outras cinco torres em um condomínio com uma enorme área caracterizada por um espaço gourmet, uma academia, um playground, uma piscina, um salão de jogos adulto e infantil, um salão de festas, um cinema, uma quadra poliesportiva e uma pista de skate, ainda mais um bosque bem arborizado.

As unidades se dividem em dois tipos, apartamentos de 84 m<sup>2</sup> e de 114m<sup>2</sup>, podendo ser caracterizados em seis tipos diferentes de plantas.

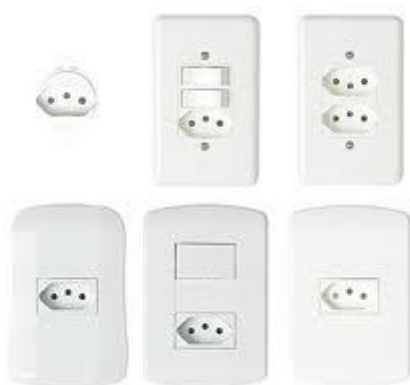
Figura 2: condição ideal

Verificação se todas as tomadas e rabichos para iluminação estão com energia e se as tomadas estão de acordo com o projeto escolhido. Figura 2 e Figura 3 abaixo apresentam condições de acabamento.

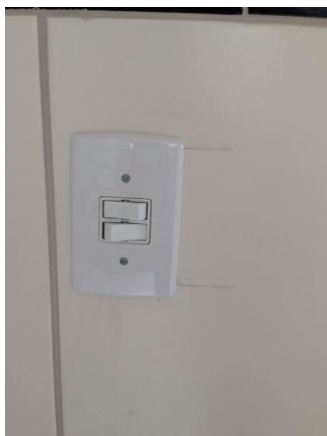
Figura 3: Condição imprópria

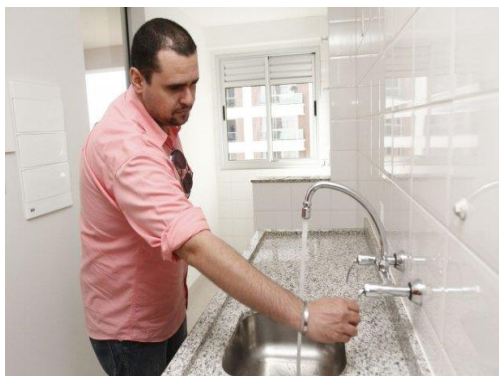
Figura 4: Teste de vazão

Abertura de todas as torneiras para verificar a vazão e escoamento correta, como na Figura 4, e verificar se os flexíveis e sifões, Figura 5, apresentam vazamento.

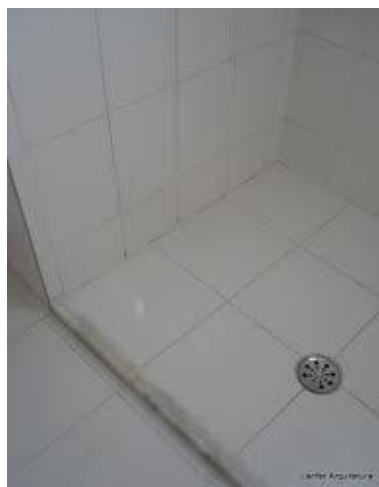
Figura 6: caimento do Box

Verificar se não há poças e se há escoamento de toda a água para o ralo, como na Figura 6, além de verificar se há entupimento na pare interna do ralo.

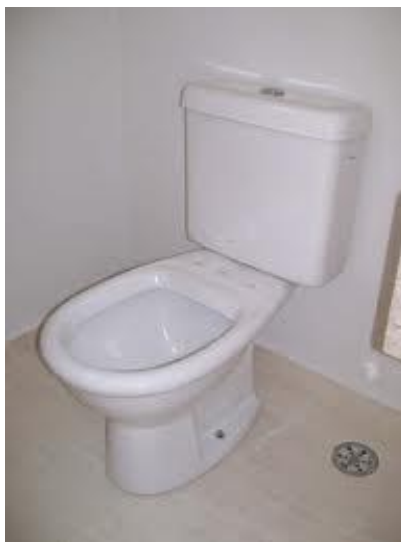
Figura 7: vedação do vaso sanitário

Verificar se a descarga tem funcionamento normal, como na Figura 8, e se não há vazamento pelo acabamento no entorno da mesma, como na Figura 7.

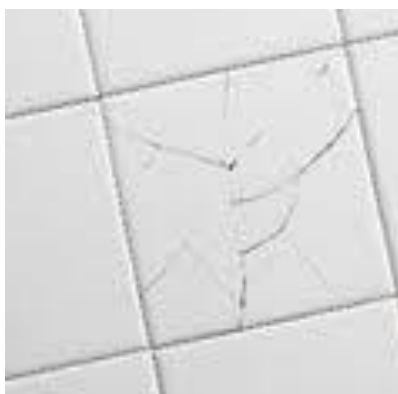
Conferir se há cerâmicas trincadas ou defeituosas, como nas figuras 9 e 10 abaixo, e se não há falhas no rejunte e se houver algum problema simbolizar com o adesivo entregue.

Figura 10: Peça trincada

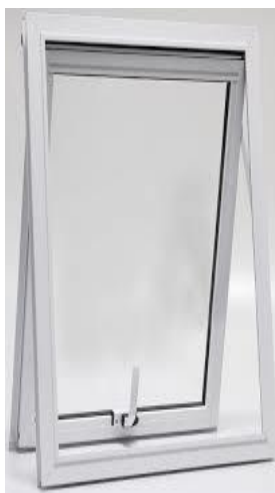
Figura 11: Teste de janela

Verificar se há pontos de ferrugem ou má condição de pintura, se os caixilhos estão funcionando normalmente, como na figura 11, e se as portas de madeira estão funcionando certo e se apresentam os acabamentos certos.

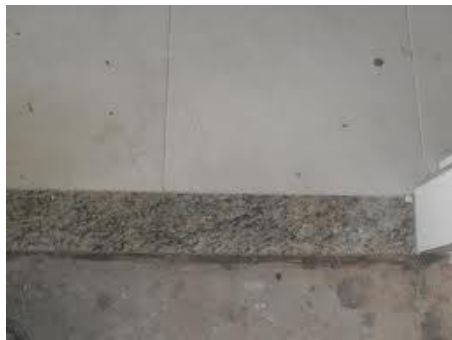
Figura 12: Soleira assentada com massa

Verificação de problemas quanto ao aspecto visual, como fissuras e trincas, como na Figura 12 e na Figura 13.

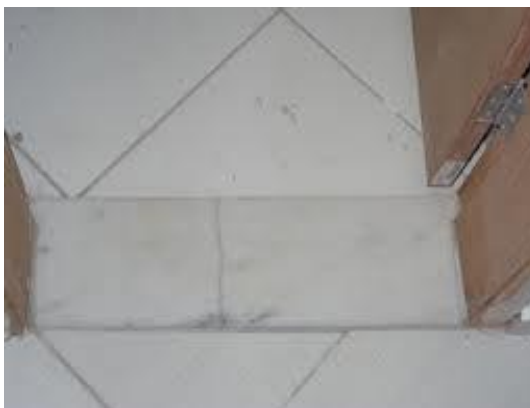
Figura 13: Soleira trincada

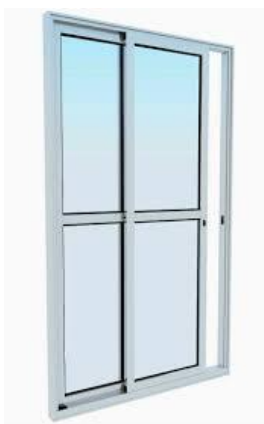
Figura 15: Porta de vidro

Verificação de boa aparência, sem riscos e quebrados, além de uma boa vedação com a película protetora, como na figura 15.

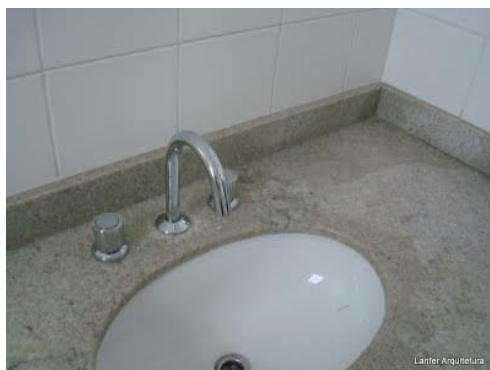
Figura 16: Bancada com vedação

Verificação de bom acabamento, de vedação junto ao frontispício, como na figura abaixo:

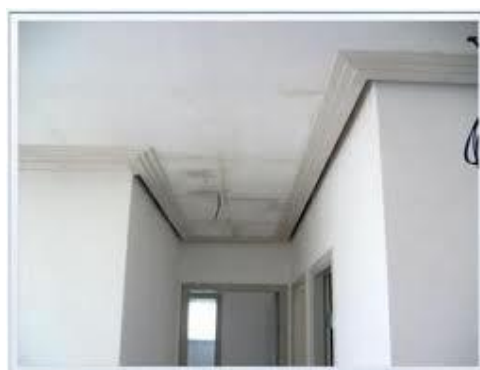
Figura 17: Pintura com mancha no teto

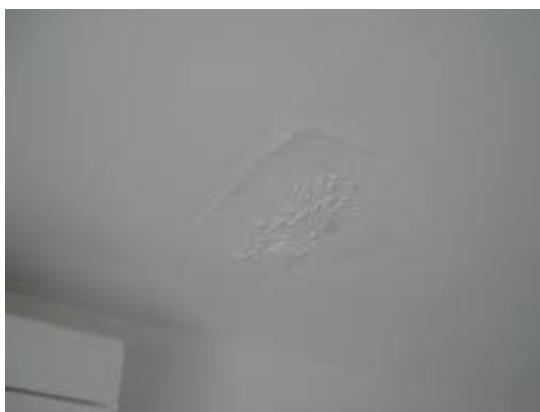
Figura 18: Pintura com imperfeições

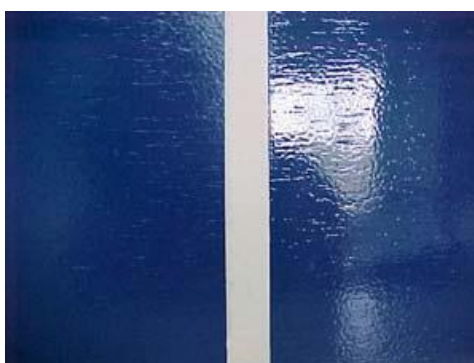
Figura 19: Pintura com brilho e mesma tonalidade

#### 7.1.1.1. Sem diferença de brilho e tonalidade

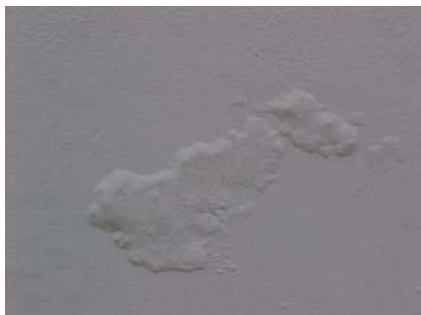
Figura 20: Pintura com mancha

#### 7.1.1.2. Livre de manchas na superfície

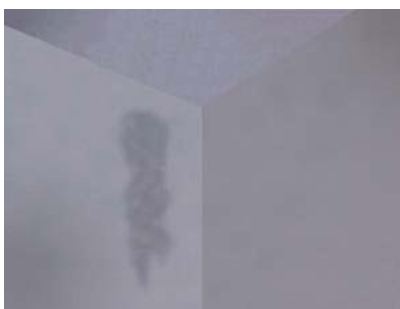
Figura 21: Pintura com escorrimentos de tinta

#### 7.1.1.3. Livre de respingos ou escorrimentos

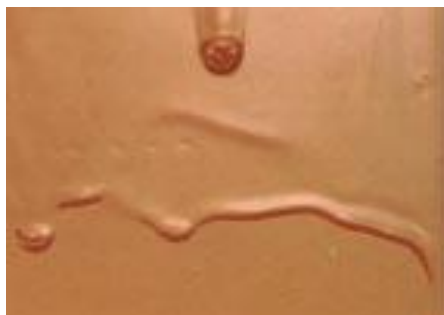
Figura 22: pintura com bolhas

#### 7.1.1.4. Não apresente bolhas, enrugamentos ou buracos.

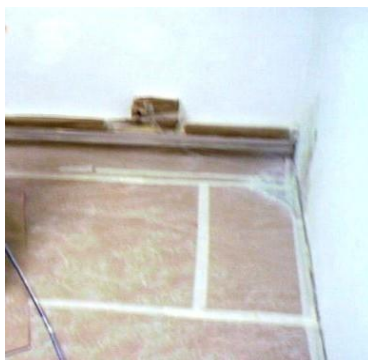
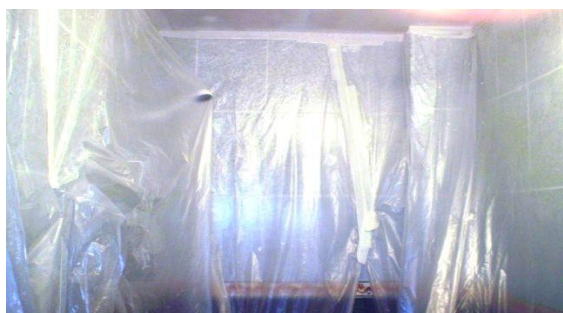
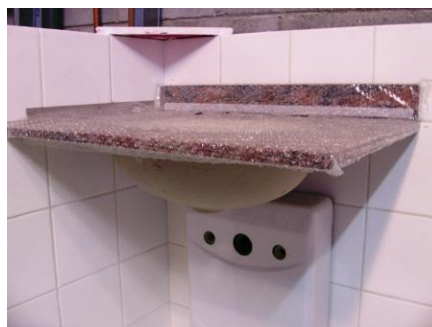
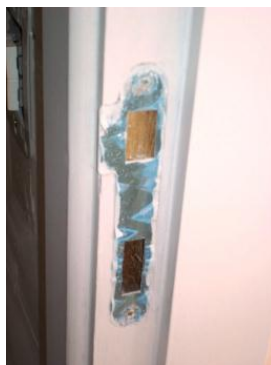
Proteções de contra piso, cerâmica, mármore, decoração, etc. devem ser protegidos antes da execução e mantidos intactos e limpos após a mesma, como nas figuras de 24 a 27.

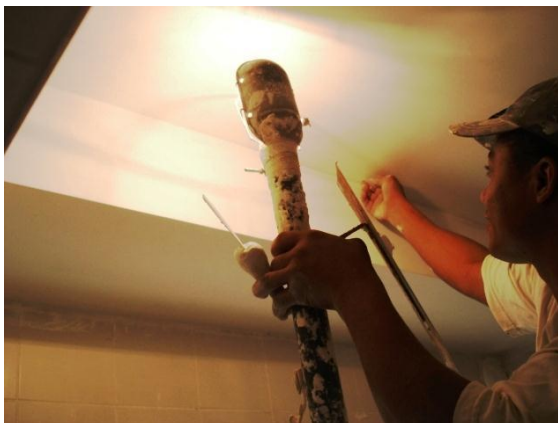
Figura 27: Pintura com auxilio de uma gambiarra

disso, é necessária uma gambiarra, Figura 27, para que sejam detalhados e retirados os erros permanecidos durante a pintura.

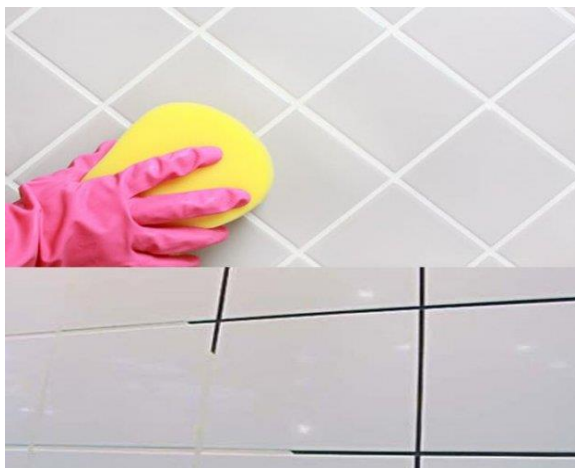
Figura 28: Peças rejuntadas e peças sem rejunte

O aspecto visual do rejunte é notável e de fácil percepção. As peças devem estar livres de excesso de rejunte, o mesmo sem apresentar pelota e com preenchimento total. Como na figura abaixo:

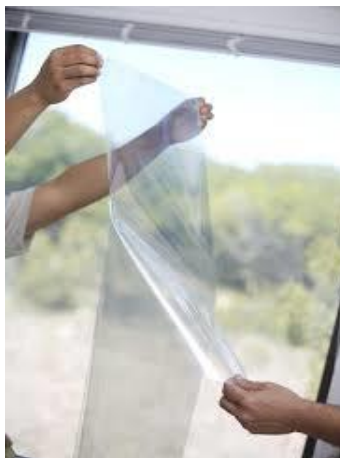
Figura 29: Lamina transparente que protege a película.

Para aderência da película ao vidro é necessário molhar o vidro com água limpa, e ao mesmo tempo deve ser feita a retirada da lamina transparente que protege a película, Figura 30. Continuamente vaporizar com água a película.

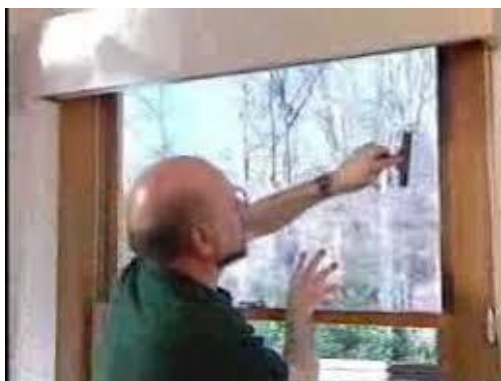
Figura 30: Retirada de bolha da película no vidro

Para que não haja bolhas na película, deve esticá-la com um rodo e com bastante água para melhor deslizá-lo, de modo, a eliminar qualquer tipo de dobra existente, como na figura abaixo:

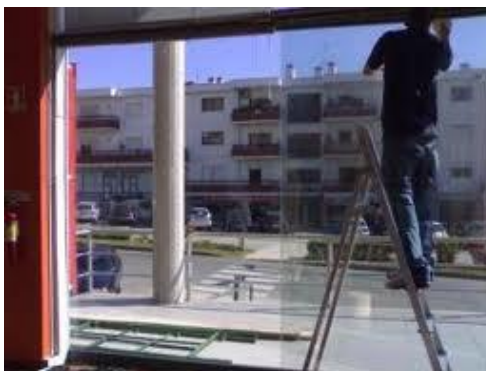
Figura 31: Limpeza da película no vidro

Caso as bordas não aderirem bem, é necessário borrifar mais água e repassar o rodo até criar uma nova aderência. Após tal, deve esperar a secagem, caso haja marcas de digitais no vidro ou sujeira, deve limpar com bastante água até que desapareçam tais inconformidades, segue figura abaixo:

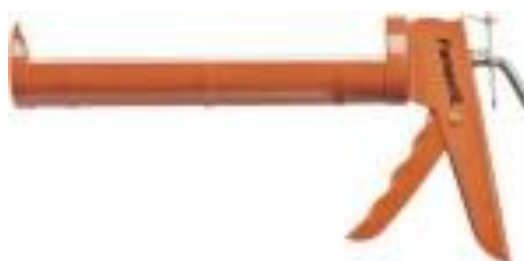
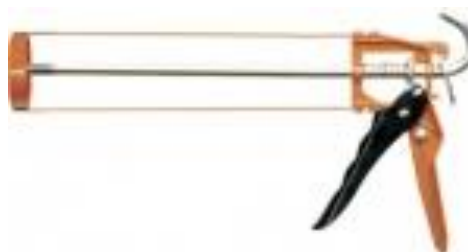
É necessário cuidado na aplicação do silicone durante uma reforma ou reparos em obra. Depois de furar a bisnaga com o bico do aplicador, encaixando na embalagem, use um estilete para cortar o bico, de modo, que o corte seja feito de acordo com a necessidade da vedação, sendo ela em vão fino, corte mais na ponta, e para vão grosso, corte mais distante da ponta. Com isso, encaixe o tubo do silicone no aplicador, figuras abaixo, e pressione o gatilho para aplicar o produto, com a mão posicionada em 45°.

Durante a aplicação deve evitar pausas para não existir vazios de selagem. Também deve evitar a aplicação do produto em superfícies quentes ou com incidência intensa de sol.

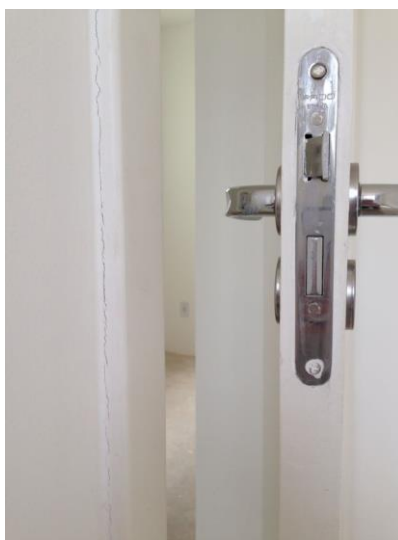
Figura 34: Guarnição trincada

A maioria dos problemas encontrados para arremates de portas foi devido ao descascamento da pintura. O apartamento é sujeito à ação do vento e quando suas portas e janelas ficam abertas, ocorre movimento de abre e fecha das portas, batendo-as contra o batente. Para que não ocorresse mais este evento, a mão-de-obra recebeu dentro de suas tarefas o mantimento de portas e janelas fechadas durante a resolução dos arremates e durante a vistoria do apartamento.

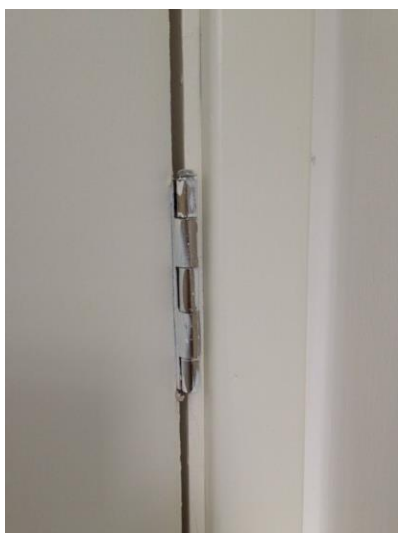
Figura 35: Metal da porta sem proteção e pintado

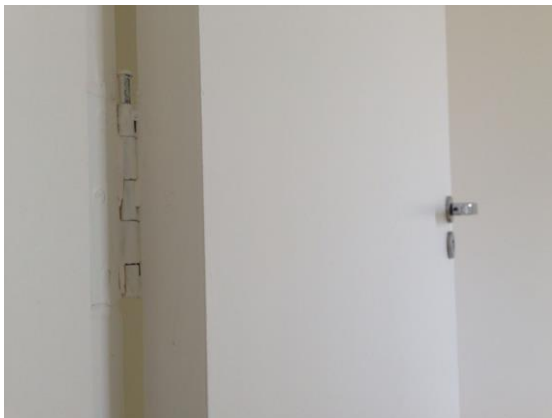
Figura 36: Metal mal colocado e pintado

A forma com que gerencia a atividade de pintura é importante devido o custo de re-trabalho gerado. Um constante problema nas paredes foi à má utilização do acabamento com massa corrida. Além disso, a falta de uma gambiarra para iluminação direta na aplicação do material. Falhas que ficam e só são perceptíveis com a grande iluminação solar.

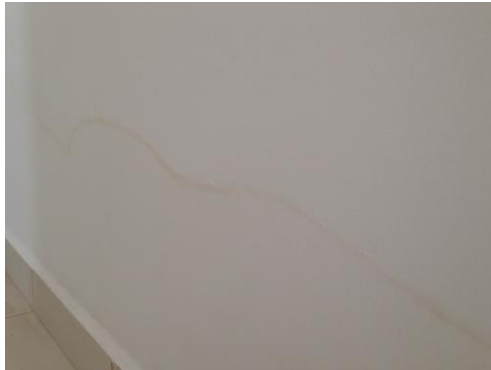
Uma situação que ocasionou problemas na pintura de paredes foi à infiltração de água da chuva pela janela ou pela má vedação das esquadrias. Isso fez com que a água que infiltrasse atingisse o gesso, de modo, a estragar toda a pintura. Neste caso, um refletor de alta potencia foi utilizado para secagem da parede, e assim refeita toda a pintura. Além disso, houve revisão nas vedações de todas as esquadrias dos apartamentos posteriormente a serem entregues.

Figura 37: Risco na parede

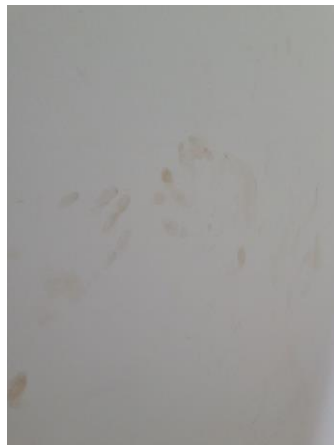
Figura 38: Marca de mãos na parede

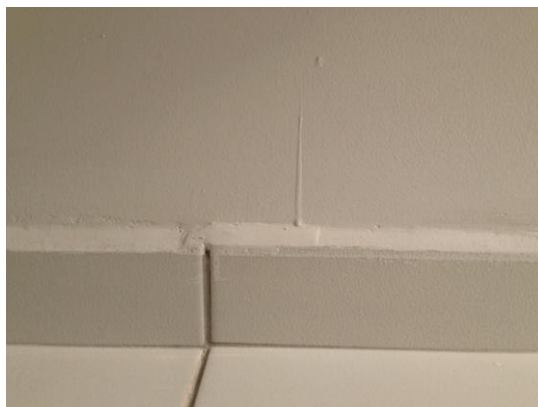
Figura 39: Respingo de tinta entre parede e rodapé cerâmico

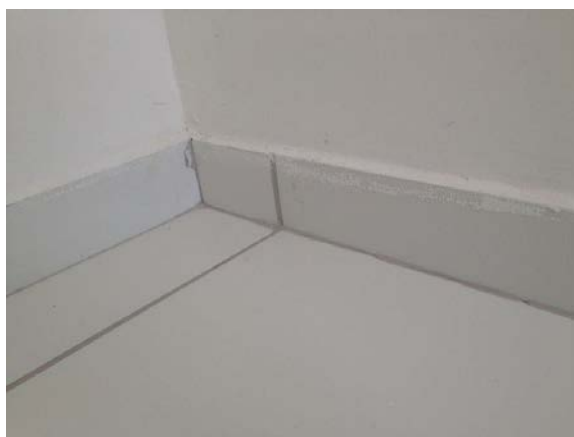
Os pisos e azulejos apresentaram trincas e lascas durante a execução do trabalho, porém não houve eficácia na cobrança para mudança das peças antes de qualquer avaliação. Mesmo que passasse pela arquiteta primeiro e depois pelo proprietário, algumas peças apresentaram lascas muito pequenas nas bordas e foram disfarçadas com o rejunte. Para isso, foi detalhada a fiscalização da cerâmica, antes e depois do material ser aplicado. Marcando as peças e trocando-as, se necessário.

Figura 40: Rodapé trincado

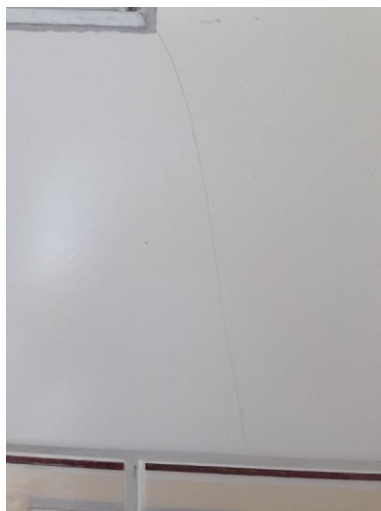
A cerâmica dos pisos e azulejos está sempre sujeita a interferência de outras atividades. Problemas como arremates de esquadrias, onde ocorre a retirada da esquadria exercendo pressão sobre as peças, foi responsável pelo aparecimento de trincas e rachaduras. Neste caso, houve troca de todas as peças, porém houve depois a colocação novamente das esquadrias, mas agora com uma condição, caso a equipe de mão-de-obra responsável ao colocar a esquadria, trincasse ou rachasse a peça, essa seria responsável pela troca da mesma em questão, de modo, a exigir que a equipe tenha mais cuidado com o serviço.

Figura 41: Peça trincada próxima à esquadria

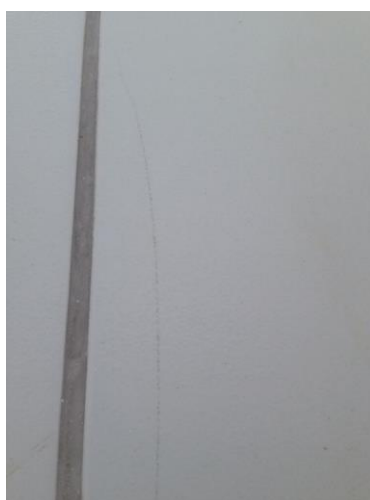
Figura 42: Peça riscada

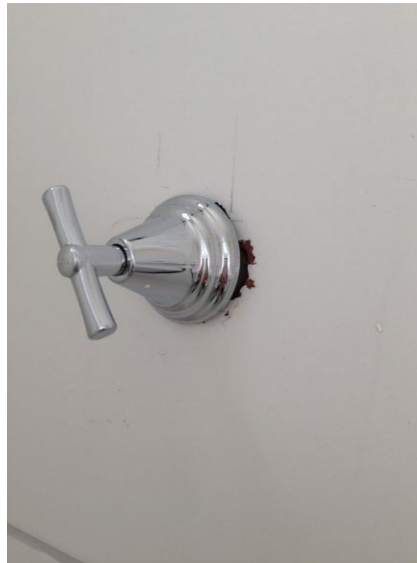
O recorte mal feito das peças interferiu na colocação de metais ou no acabamento de janelas e portas. Um problema que ocorreu foram as tentativas de moquear a inconformidade com o rejunte e muitas vezes até com silicone. Para isso, houve maior fiscalização no recorte das peças antes de colar no piso ou na parede.

Figura 43: Peça mal recortada para colocação do metal

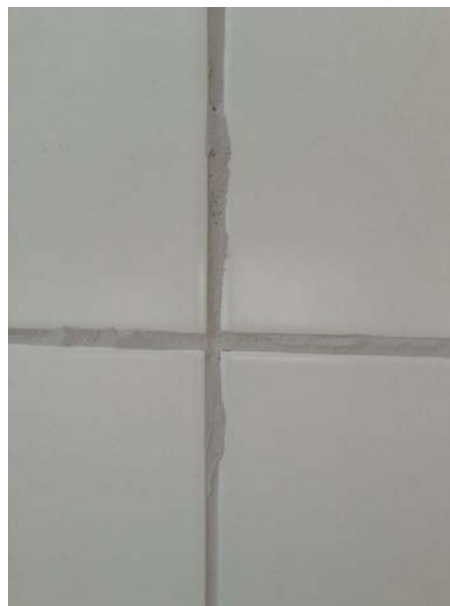
Figura 44: Rejunte em excesso cobrindo falhas deixadas pelas peças lascadas

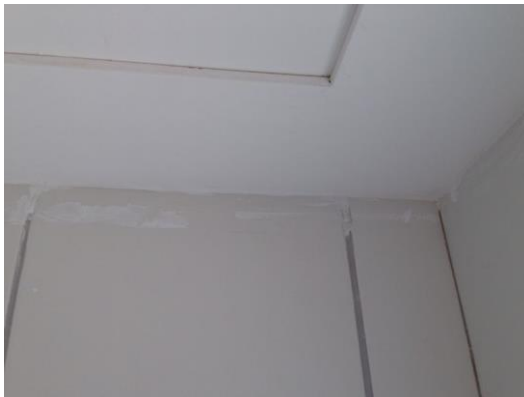
Azulejos perto de bancadas sofreram com o excesso de silicone, quando próximos ao teto sofreram com as tintas. Seria simples se houvesse retirado da sujeira e nada ocorresse com as peças cerâmicas, porém retirar uma quantidade grande de silicone foi trabalhoso e gastou muito tempo. A vedação foi mal feita e a responsabilidade passou para a equipe destinada para determinada atividade, ou seja, se a equipe que colocar o tanque também fazer

Figura 45: Tinta nos azulejos

a sua vedação a parede, se ocorrer excesso de silicone na peça cerâmica quem vai limpar será a equipe que colocou do tanque.

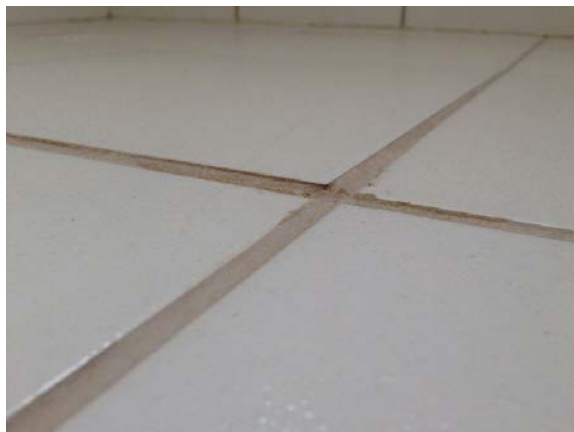
A revisão de rejunte foi um problema constante nos apartamentos da torre analisada. Uma vez pronta esta atividade, a equipe de limpeza foi a próxima a executar seu serviço, porém houve danos nos rejuntos. Em alguns vãos entre peças foi retirado o rejunte com a limpeza, devido o excesso de água utilizado e o tempo de espera de ação do material. Para isso, a equipe de limpeza recebeu uma lista com apartamentos prontos, ou seja, rejuntados e finalizados. Desse modo, a limpeza somente desenvolveu seu trabalho após secagem do material rejunte, de maneira, a executar o serviço sem danificar o trabalho de rejunte.

Após a limpeza fina, os apartamentos que não foram trancados, tiveram acesso de trabalhadores da obra por algum motivo não especificado, de modo, a apresentar sujeira das botas de segurança nos rejuntos. O aspecto visual, característica essencial do material, teve fortes impactos. A maneira encontrada e estabelecida foi que cada mão-de-obra ficou responsável pela chave do apartamento que atuaria, caso houvesse danos ou sujeiras a equipe de atuação no apartamento seria responsável por resolver este problema.

Figura 46: Peças praticamente sem rejunte

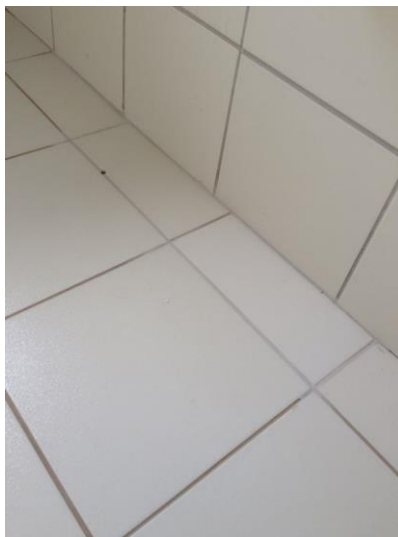
Figura 47: Peças com e sem rejunte

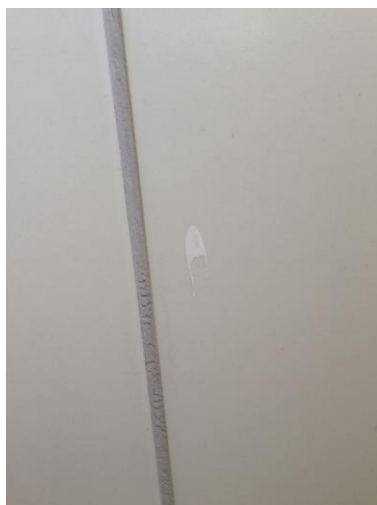
O tempo, para execução, cada vez menor para aumentar o numero de apartamentos rejuntados, devido à presença de uma equipe pequena de mão-de-obra para rejunte, foi decisivo para diversos problemas. Houveram ambientes rejuntados e não limpos os excessos de rejunte depois de seco.

Figura 48: Rejunte empelotado

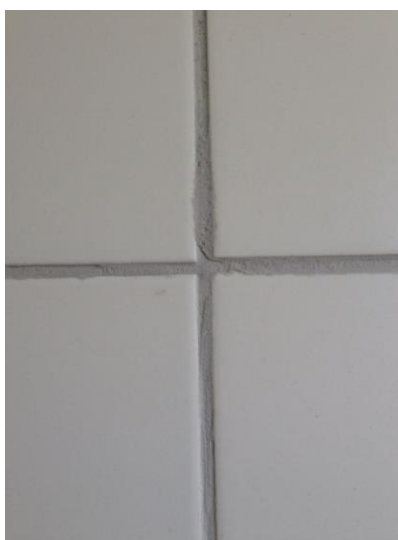
Figura 49: Rejunte em excesso

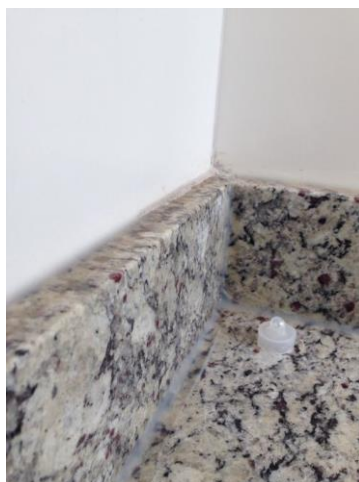
A revisão de silicone, em geral, foi constante em apartamentos desta torre analisada. A vedação mal feita das esquadrias gerou a infiltração de água de chuva nas paredes de gesso, além do aspecto visual de descontinuidade da vedação nas guarnições de portas e janelas.

Figura 50: Sem acabamento de silicone

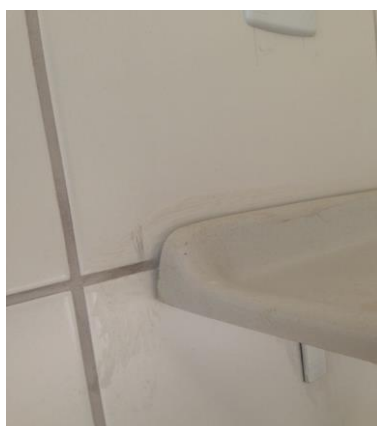
Figura 51: Sem vedação na pia

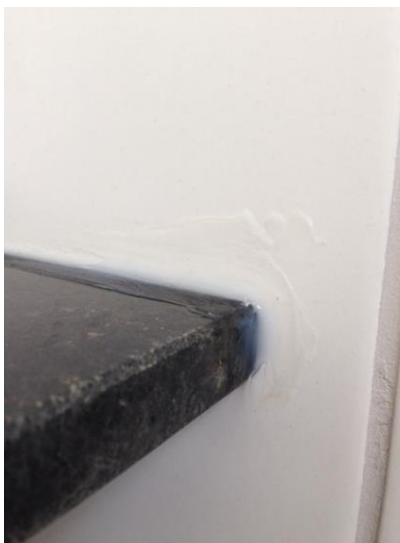
Figura 53: Silicone em excesso no acabamento

A pressão sobre a equipe de mão-de-obra referente à entrega da atividade fez com que a mesma não utilizasse espátula para aplicação do material nas esquadrias, assim o serviço foi realizado com a própria mão, utilizando o dedo indicador para passar o silicone. O problema foi que a mão utilizada pra execução era a mesma utilizada pra qualquer outro serviço na obra. E a preocupação com a lavagem das mãos não foi presente nesta atividade.

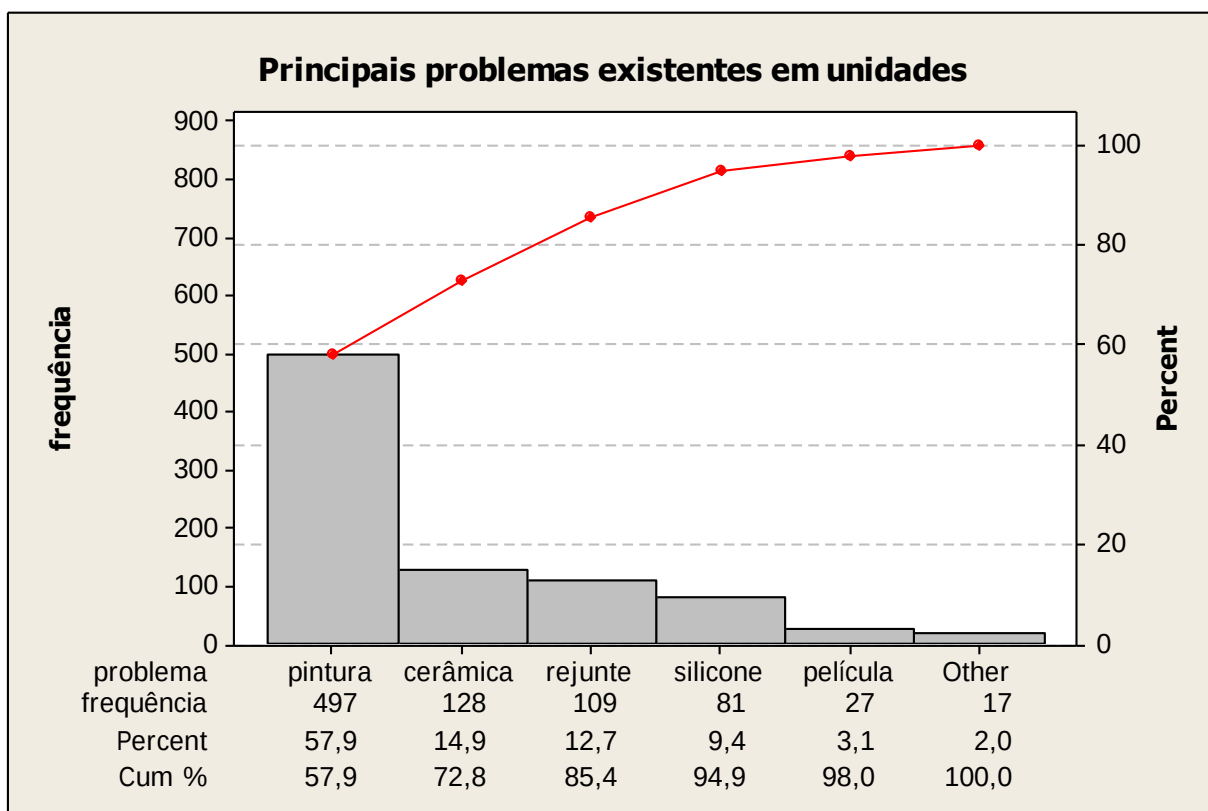
Gráfico 1: Diagrama de Pareto sobre os problemas mais frequentes encontrados

De acordo com o gráfico 1, o problema mais corrente entre os diversos encontrados nos apartamentos da torre em análise neste estudo de caso, foi a pintura. Nota-se que a pintura apresentou mais de 50% dos problemas gerais encontrados, desse modo, a ação corretiva sobre esta atividade deve ser tratada com urgência, uma vez que a concentração das dificuldades encontradas na obra se baseia na área de pintura.

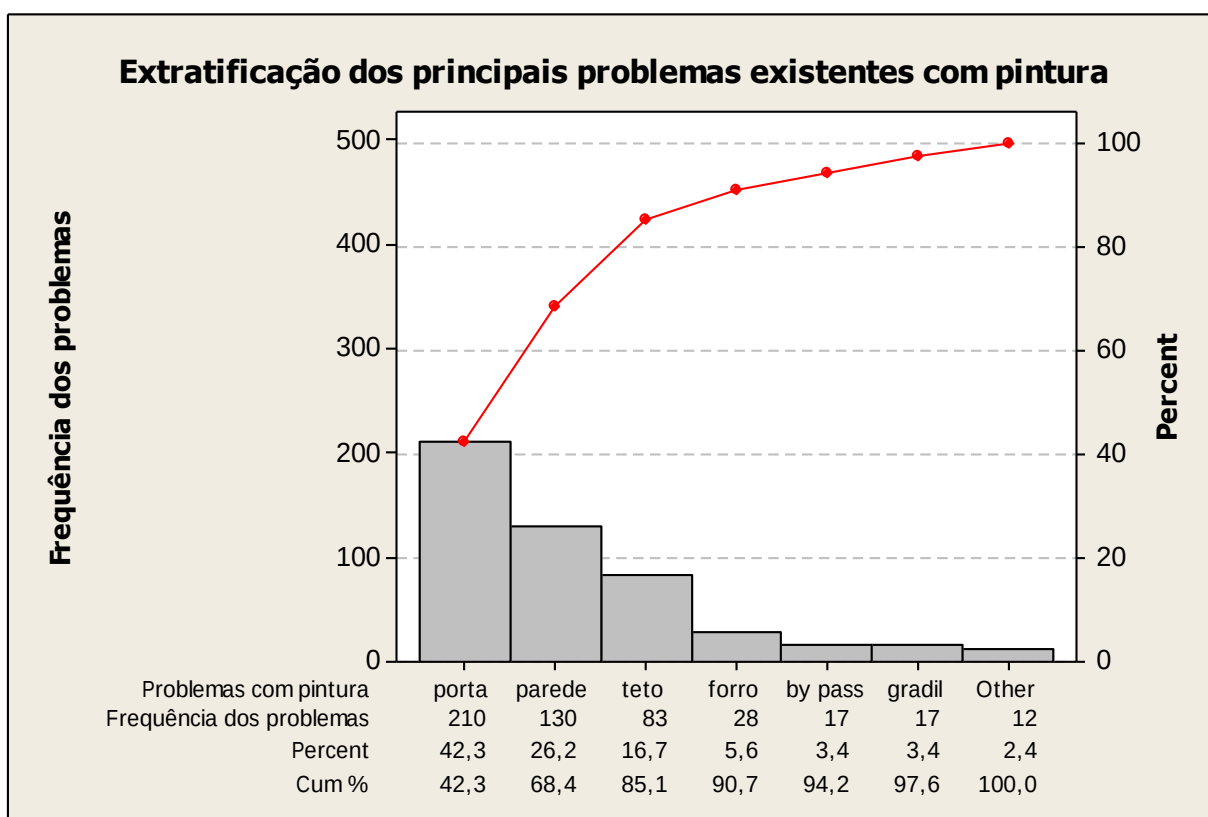
Como a pintura desenvolveu-se por várias partes e em várias formas, foi necessário descobrir em que parte a pintura houve maior frequência de danos. No gráfico 2, o Diagrama de Pareto foi criado para definir a parte da pintura com maior incidência, ou seja, dentro dos 497 casos, notou-se que 210 referiu-se somente a pintura de portas, com 42,3% de frequência.

Gráfico 2: Diagrama de Pareto para identificar local de maior incidência de problemas de pintura.

No gráfico 2, as partes mais afetadas pelo problema de pintura foram as portas, as paredes e os tetos que juntos praticamente 85% de todos os problemas relacionados com pintura. Desse modo, a ação corretiva principal remeteu-se nestas três partes, sendo a questão das portas a de maior frequência.

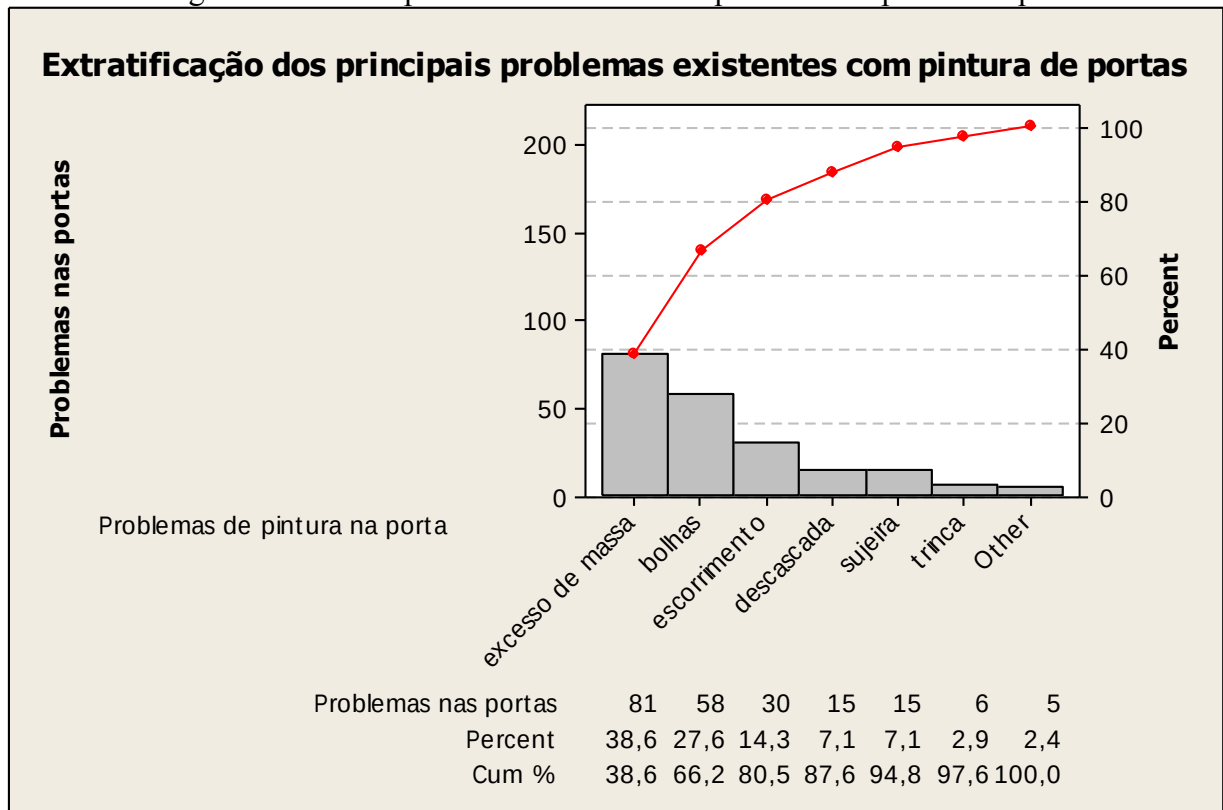
Gráfico 3: Diagrama de Pareto para encontrar a raiz do problema de pintura de portas.

Essa simulação foi capaz de mostrar que em muitos momentos na obra a preocupação esteve em pontos diferentes dos quais deveria estar. Como por exemplo, o silicone teve grande importância no início e gerou reuniões, troca de equipes e compra de mais materiais, quando na verdade o maior problema apresentado estava na pintura.

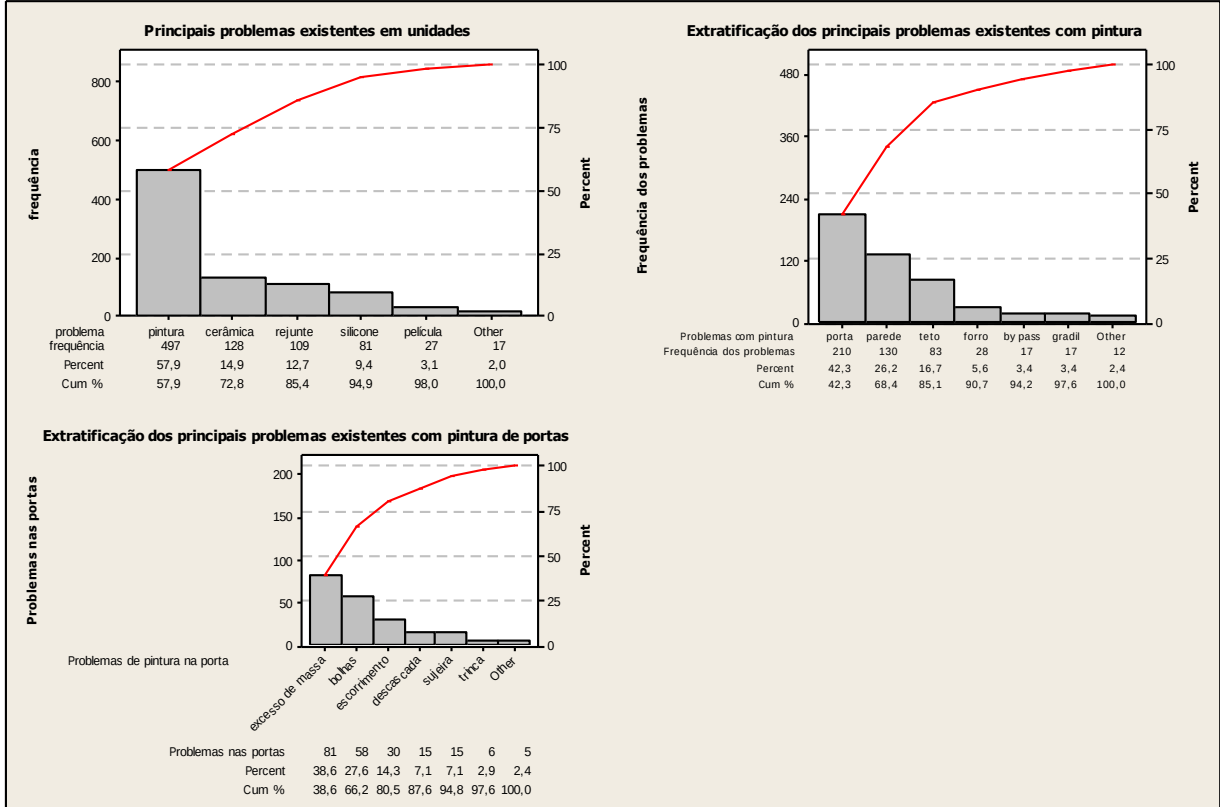
Gráfico 4: Diagramas de Pareto emparelhados.

Neste ultimo gráfico notou-se que o principal problema foi o excesso de massa na pintura de portas. Com isso o tempo perdido, o material gasto, o planejamento mal feito, as equipes mal controladas seriam reformulados, de modo, que nenhum outro problema fosse solucionado primeiro, já que este foi a raiz principal do problema chave de pintura de portas.
