***“Influência da Implantação de Estação de  
Tratamento de Esgoto Tipo Lagoas de  
Estabilização na Recuperação da  
Qualidade da Água do Córrego Cabeceira  
da Mula em Santa Fé do Sul - SP”***

# INFLUÊNCIA DA IMPLANTAÇÃO DE ESTAÇÃO DE TRATAMENTO DE ESGOTO TIPO LAGOAS DE ESTABILIZAÇÃO NA RECUPERAÇÃO DA QUALIDADE DA ÁGUA DO CÓRREGO CABECEIRA DA MULA EM SANTA FÉ DO SUL – SP

Dissertação apresentada à Faculdade de Engenharia  
de Ilha Solteira, da Universidade Estadual Paulista,  
como parte dos requisitos para a obtenção do Título de  
Mestre em Engenharia Civil.

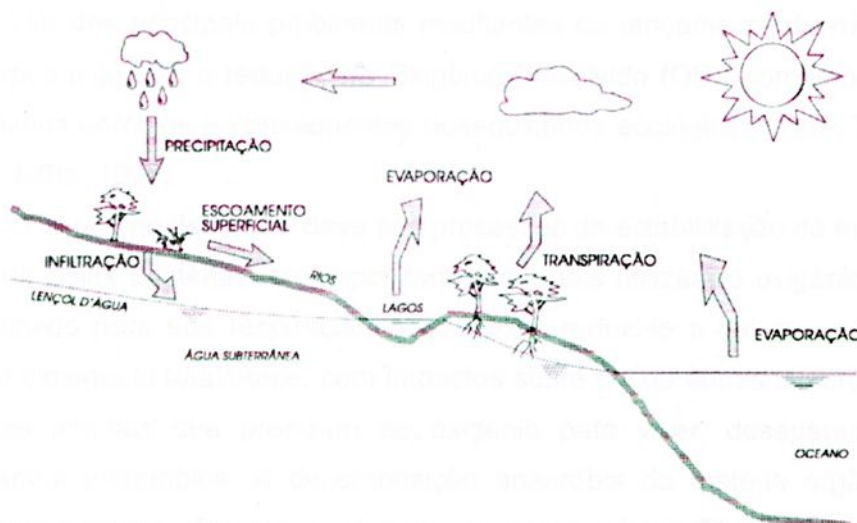
**Figura 1 – O Ciclo Hidrológico**

Assim, o ciclo hidrológico apresentado na Figura 1, assume participação significativa no que diz respeito ao transporte de poluentes, quer em áreas específicas, quer em grandes regiões e até mesmo em caráter que envolve a Terra em um sistema. Nota-se que o ciclo contínuo – precipitação, infiltração ou escoamento, evapotranspiração, evaporação, etc. – permite que a água, que é considerada um solvente universal, arraste consigo uma série diversa de sólidos, organismos, líquidos

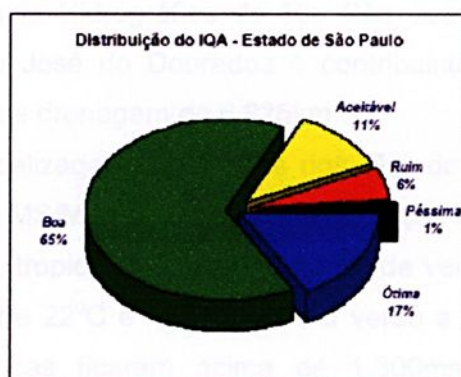
**Figura 7** – Distribuição do IQA percentual para o Estado de São Paulo

Na Figura 7, é apresentada a distribuição percentual do Índice de Qualidade da Água para o Estado de São Paulo, onde podemos observar que a classe de qualidade Boa predominou sobre as demais.

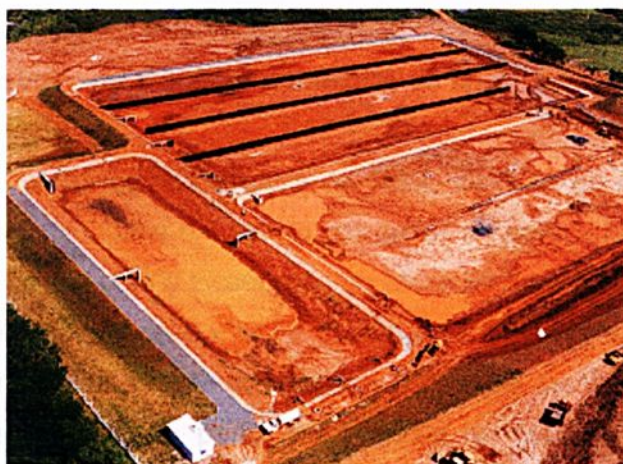
A ETE iniciou suas atividades em setembro de 2000 (com carregamento pleno), constituída por três lagoas de estabilização em série. Na Figura 8 observa-se a ETE da cidade de Santa Fé do Sul no período de obras, em uma das lagoas pode-se constatar a execução das divisórias de fluxo (chicanas).

**Figura 8** – Vista das obras da ETE de Santa Fé do Sul

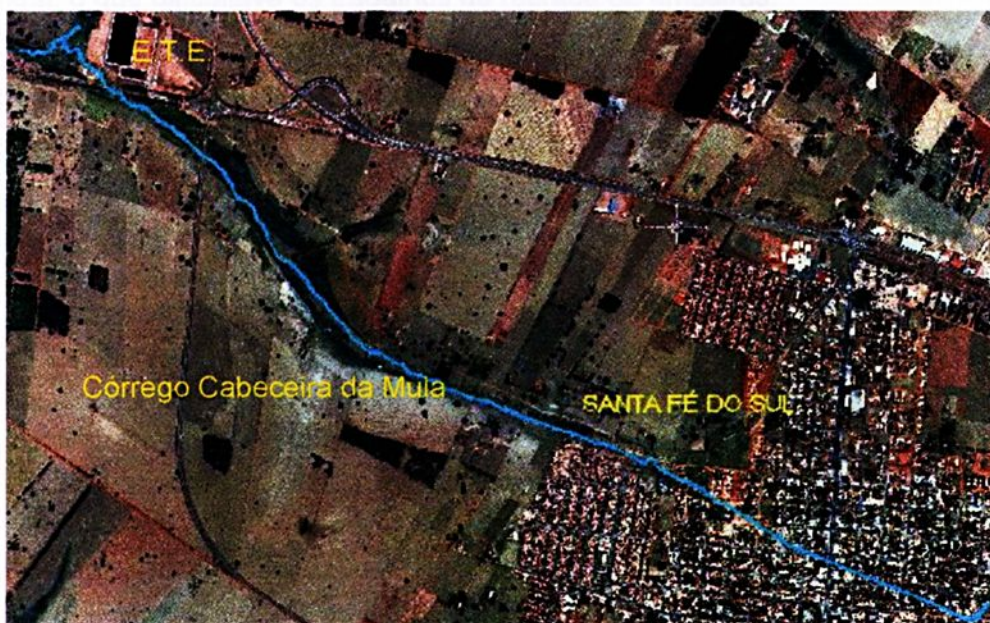
O Córrego Cabeceira da Mula é um dos corpos receptores da cidade de Santa Fé do Sul. A Figura 11 apresenta a localização e trajeto do Córrego cruzando a área urbana de Santa Fé do Sul.

**Figura 11** – Localização e trajeto do Córrego Cabeceira da Mula na cidade de Santa Fé do Sul.

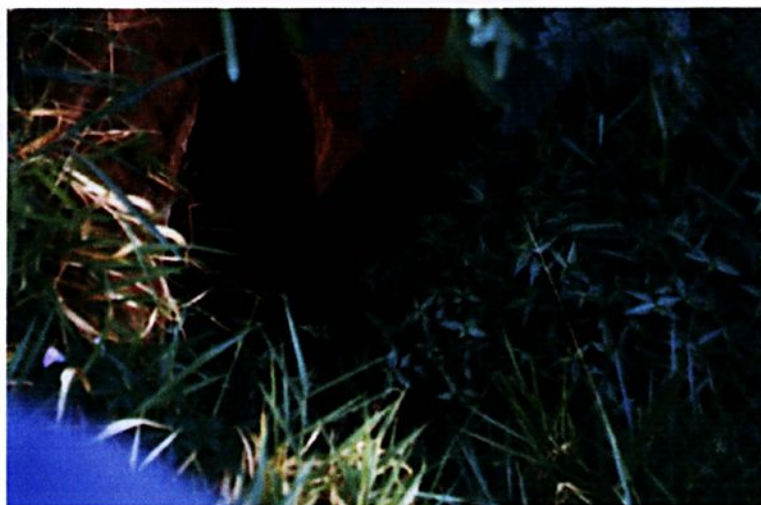
**Figura 12** – Ponto de coleta 1, foto do início da campanha de monitoramento.

Nota-se na Figura 12, uma grande quantidade de vegetação ao redor do local de coleta, o que dificultava os trabalhos de retirada de amostras.

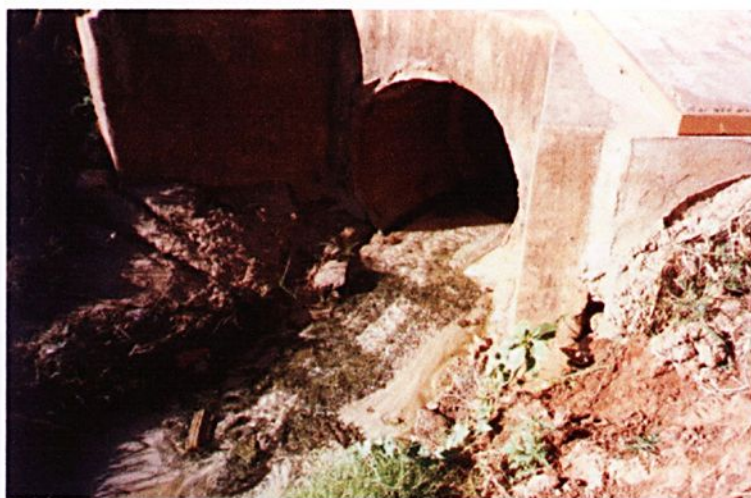
A Figura 13 apresenta a imagem do mesmo ponto de coleta 1 durante o monitoramento. Observa-se um local limpo, sem a vegetação, como existente anteriormente.

**Figura 13** – Foto do ponto de coleta 1, local sem a vegetação anterior.

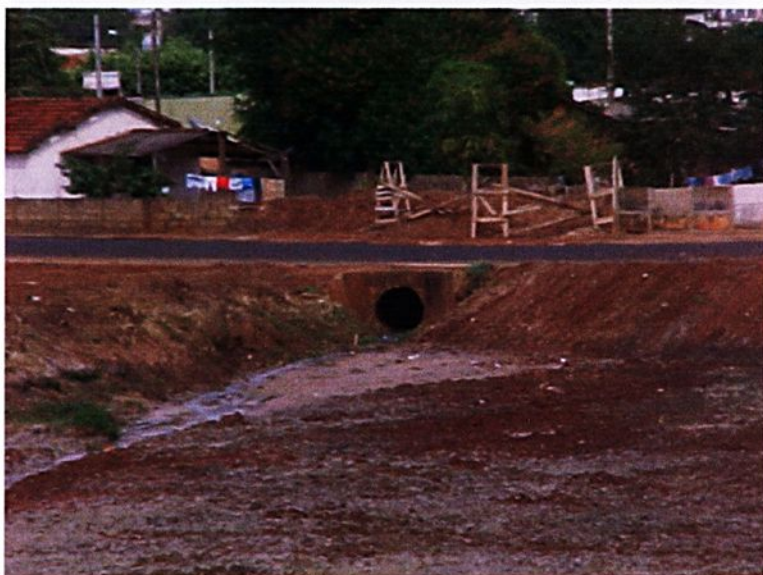
Assim no decorrer da campanha de monitoramento ocorreram transformações no local de amostragem com consecutivas obras próximas do ponto de coleta 1. Na Figura 14 é apresentada a imagem do ponto de coleta 1, observa-se a execução da obra de contenção de enchentes, a qual pode ser observada de um outro ângulo na Figura 15, mostrando a extensão da obra em andamento.

**Figura 14** – Foto do ponto de coleta 1, observa-se o início da canalização, próximo à nascente.

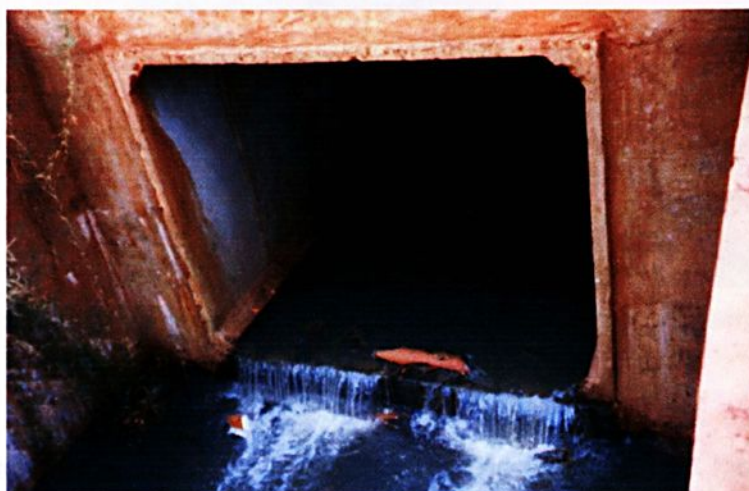
Na Figura 16, é mostrada a imagem do local do ponto de coleta 2, no início da campanha de monitoramento. A imagem foi feita antes da implantação do interceptor e da ETE, na qual pode-se notar o grau de deterioração das águas do Córrego na saída do trecho.

**Figura 16** – Local do ponto de coleta 2, no final da canalização, aspecto visual antes da implantação do interceptor e da ETE.

O aspecto visual do local foi classificado como péssimo, pela carga orgânica apresentada estar próxima do esgoto bruto, devido a coloração acinzentada das águas que denunciavam a presença de esgoto acompanhado de cheiro característico.

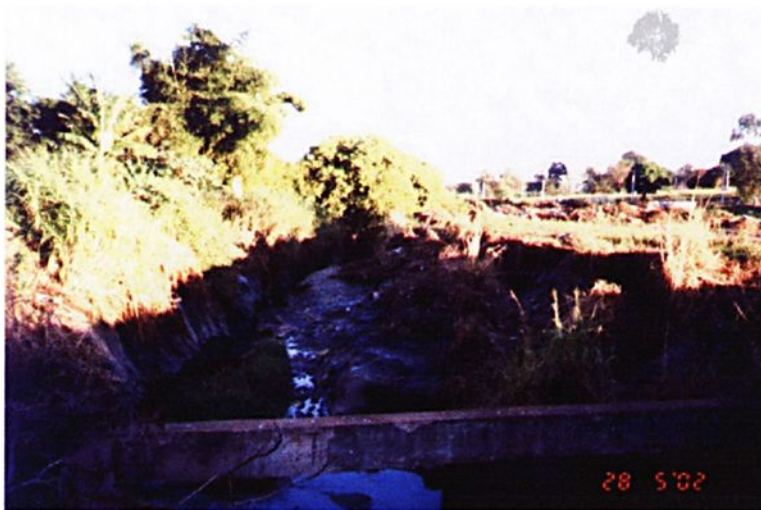
Na imagem da Figura 18, mostra o córrego à jusante do local do ponto de coleta 2, onde se notou sinais de degradação em decorrência a ocupação urbana aleatória. Ainda observou-se um depósito de resíduo sólido (lixo e entulho), próximo às margens do córrego, que podem ser carregados em época de cheia pelas enxurradas freqüentes neste ponto, denunciada pelas erosões nas encostas do leito.

**Figura 18** – Sinais de degradação visíveis, foto à jusante do local do ponto de coleta 2.

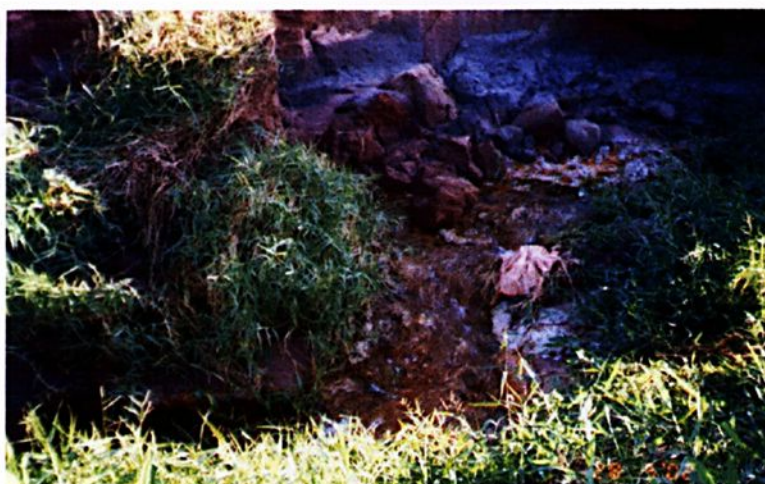
Na imagem da Figura 19, foi notado no dia da inspeção, o escoamento de água de pequena monta desembocando no Córrego Cabeceira da Mula. Essa contribuição ocorre em ocasiões de chuvas torrenciais, tornando-o intermitente a maior parte do tempo. Por este motivo, não foram realizadas coletas neste local.

**Figura 19** – Escoamento intermitente com águas aparentemente limpas.

O escoamento ocasional não apresenta sinais de poluição, não exala odor característico de corpos d'água em degradação, como apresenta o Córrego Cabeceira da Mula neste ponto de deságüe.

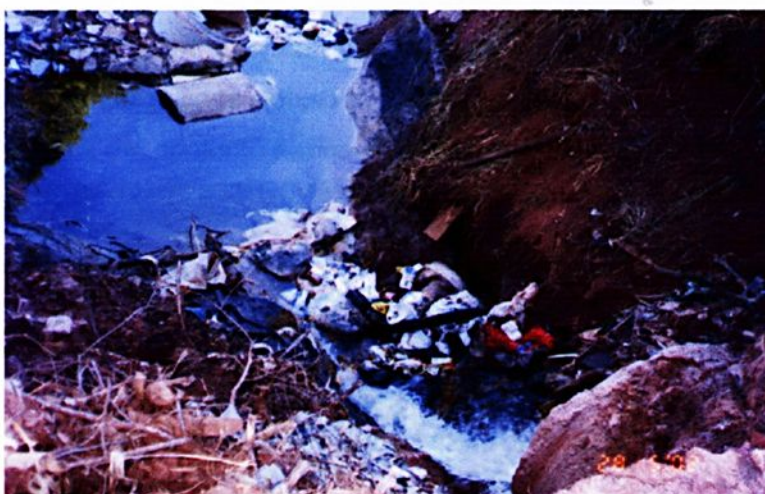
Analisando a imagem quanto ao aspecto visual, foram observados, restos de animais e muito resíduos sólidos no local do deságüe, como mostra a imagem da Figura 20.

**Figura 20** – Restos mortais de animais depositados no Córrego Cabeceira da Mula.

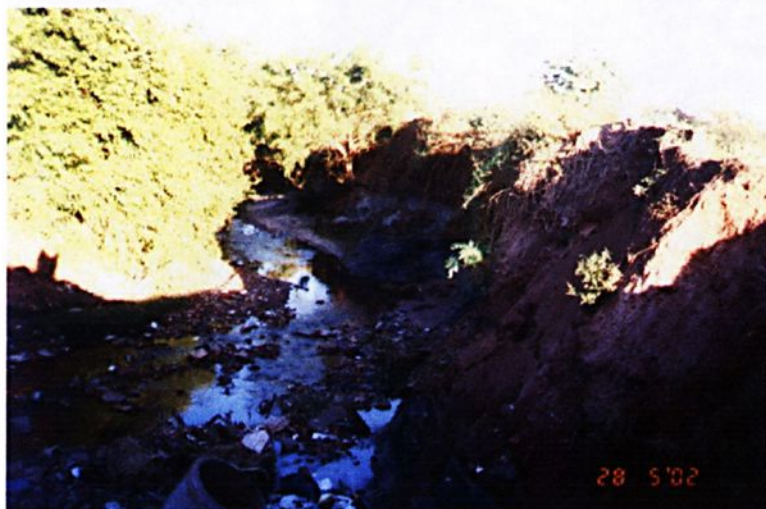
**Figura 21** – Restos mortais de animais e resíduos sólidos depositados às margens do Córrego Cabeceira da Mula.

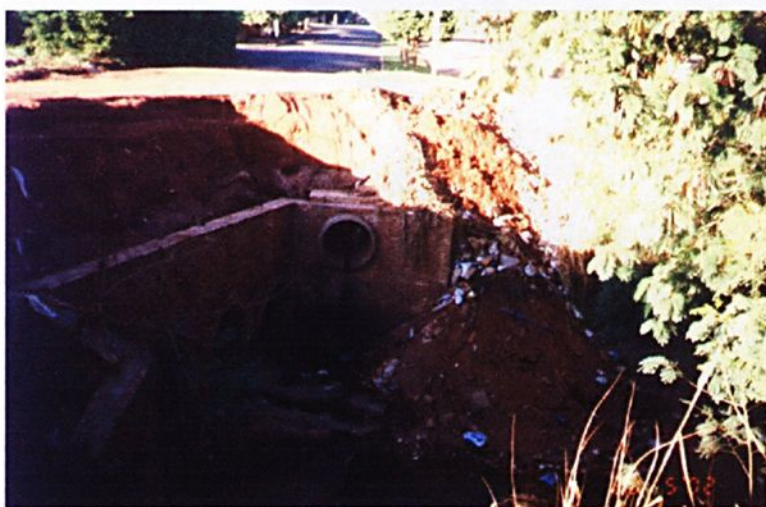
Na Figura 22, outra imagem da Cabeceira da Mula mostrando a grande quantidade de resíduos sólidos deixados às margens do Córrego. O local mostrado localiza-se próximo a um conjunto habitacional na periferia da cidade.

**Figura 22** – Local na periferia de Santa Fé do Sul ainda apresenta depósito de resíduos da vida coletiva.

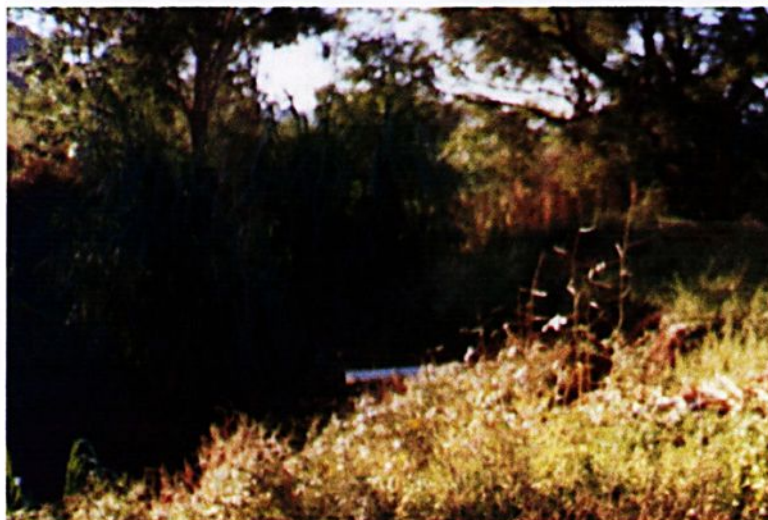
A imagem da Figura 23 mostra o local onde foram encontradas tubulações clandestinas de esgotamento sanitário, descarregando esgoto doméstico diretamente no córrego, sem nenhum tratamento.

**Figura 23** – Tubulação de esgotamento clandestino, descarregando diretamente no Córrego Cabeceira da Mula.

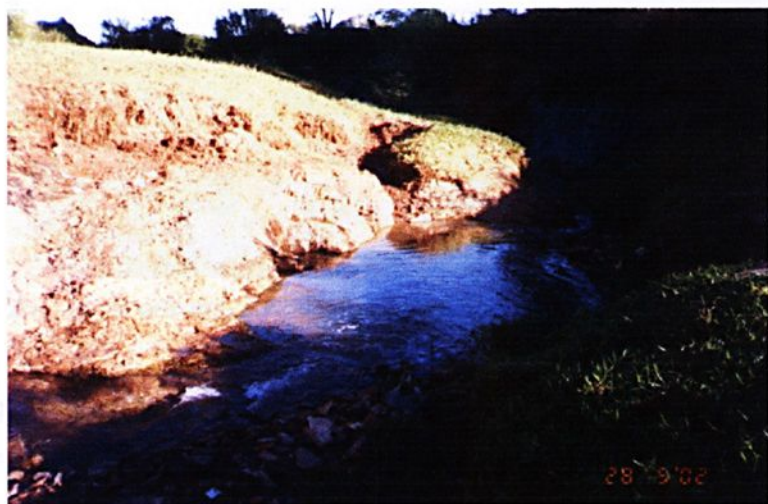
Na Figura 24 mostrando o Córrego na Zona Rural, observou-se a melhora no aspecto visual com águas aparentemente mais claras com aspecto límpido e pouco odor.

**Figura 24** – Na Zona Rural o Córrego apresenta uma melhora no aspecto visual.

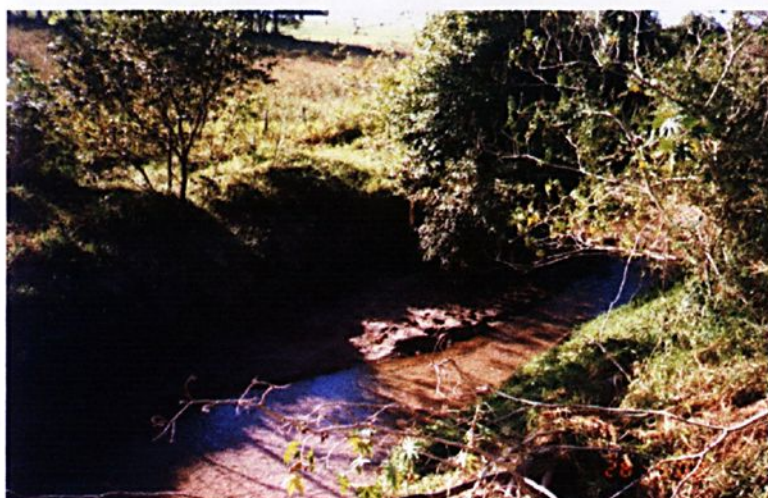
presença grandes bancos de areia e outros detritos depositados entre os meandros do Córrego.

**Figura 25** – Aporte de material no fundo do Córrego.

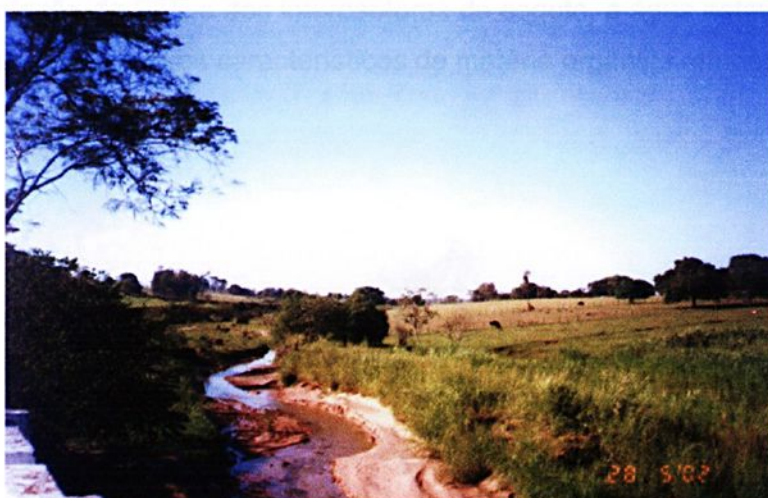
Na Figura 25, foi notado o carreamento de sedimentos resultantes das erosões a montante que foram depositados no fundo do Córrego. O mesmo pode ser observado na imagem da Figura 26, no local próximo à Rodovia Euclides da Cunha, a

**Figura 26** – Local próximo à Rodovia Euclides da Cunha.

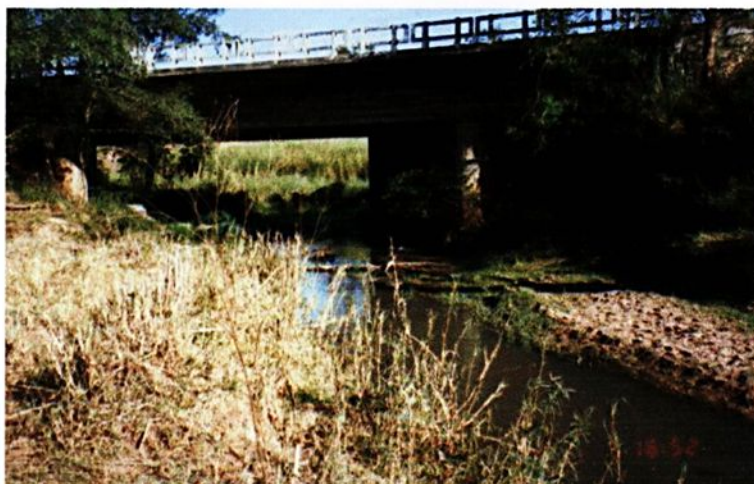
Na Figura 27, a imagem do local do ponto de coleta 3, no início da campanha de monitoramento. Este ponto apresentava coloração verde acinzentada e forte odor característico de corpos d'água que recebem despejos orgânicos e água servida. Aspecto este, comparável ao local do ponto de coleta 2 após a implantação de rede interceptora de esgoto.

**Figura 27** – Local do ponto de coleta 3, águas com coloração acinzentada no início da campanha de monitoramento.

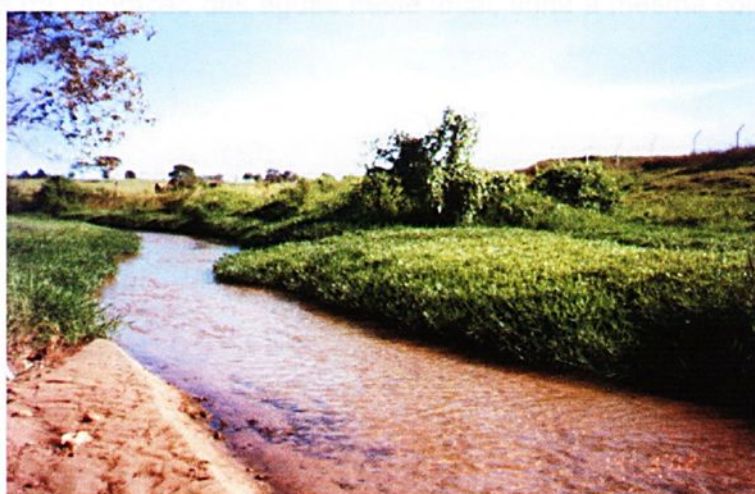
Na Figura 28, pode-se observar a imagem do local do ponto de coleta 3 durante o monitoramento, apresentou ligeira melhora no aspecto visual das águas. Após a implantação da ETE e dos interceptores de esgoto, a água estava visivelmente mais clara e isenta de odores característicos de matéria orgânica em decomposição.

**Figura 28** – Águas mais claras no local do ponto de coleta 3.

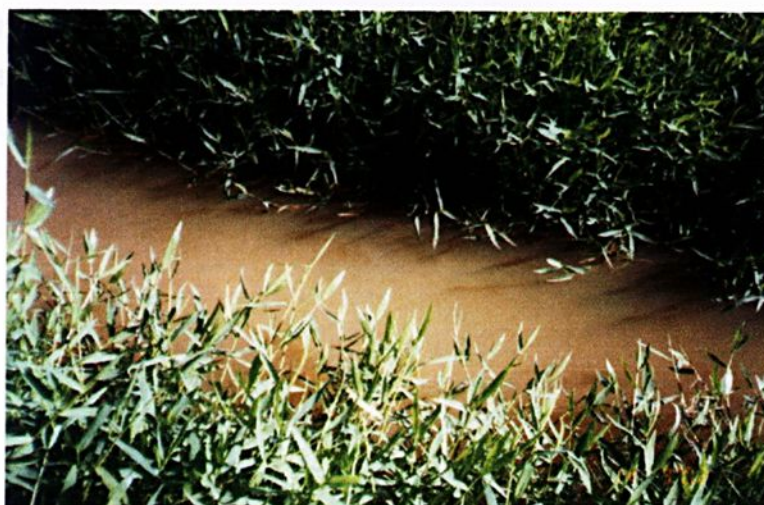
Na Figura 29, pode-se visualizar o local do ponto de coleta 4, no Córrego Cabeceira Comprida, a montante do qual localiza-se a captação de água para abastecimento da cidade de Santa Fé do Sul. A coloração da água, marrom esverdeada, deveu-se provavelmente a sólidos em suspensão provenientes das obras na represa de captação de água de abastecimento.

**Figura 29** – Local do ponto de coleta 4 no Córrego Cabeceira Comprida.

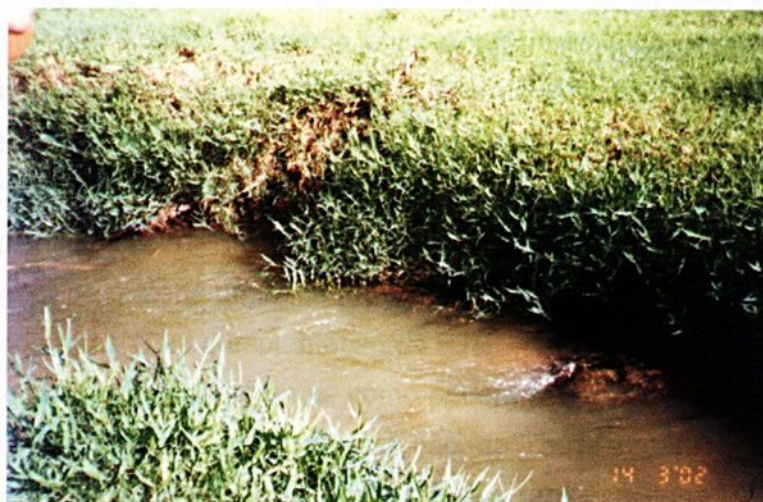
O local do ponto de coleta 5, é apresentado na imagem da Figura 30, situa-se após a confluência do Córrego Cabeceira da Mula com o Córrego Cabeceira Comprida, no início do Córrego denominado São José. No local da imagem não se notou odor característico de efluente da ETE e nem o odor de matéria orgânica em decomposição como observado antes da implantação do sistema de Saneamento. A predominância da coloração das águas neste local, tinha a mesma coloração do local do ponto de coleta 4.

**Figura 30** – Local do ponto de coleta 5 no Córrego São José

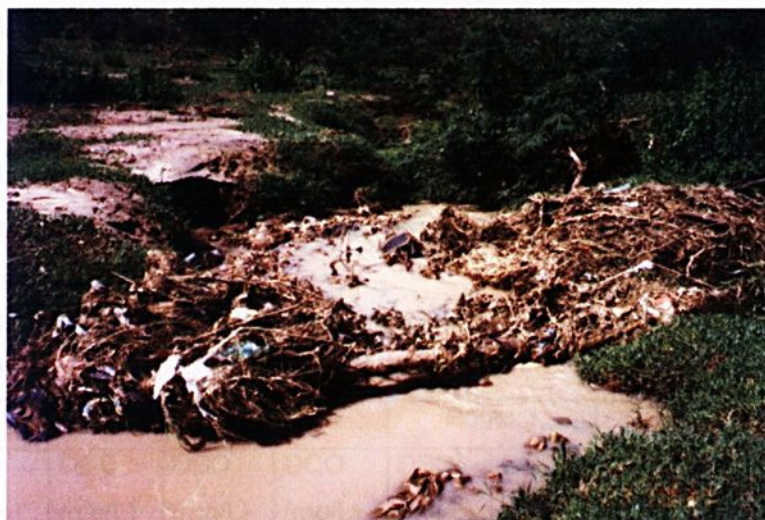
precipitação mais significativa, na qual os materiais depositados nas margens eram arrastados pela enxurrada para o leito, e depositados nos baixios que margeiam o Córrego.

**Figura 31** – Local próximo ao local do ponto de coleta 5, resíduos sólidos arrastados pela enxurrada.
