**PROPOSTA DE RESTAURAÇÃO ECOLÓGICA NO TRECHO  
URBANO DA MICROBACIA DO CÓRREGO ÁGUA DA RESSACA,  
MUNICÍPIO DE BAURU, SP, BRASIL**

*Dissertação apresentada à Faculdade de  
Ciências e Tecnologia, Campus de Presidente  
Prudente como requisito à obtenção do título de  
Mestre no Programa de Mestrado Profissional  
em Geografia. Área de Concentração:  
Produção do Espaço Geográfico, Linha de  
Pesquisa: Dinâmica e Gestão Ambiental*

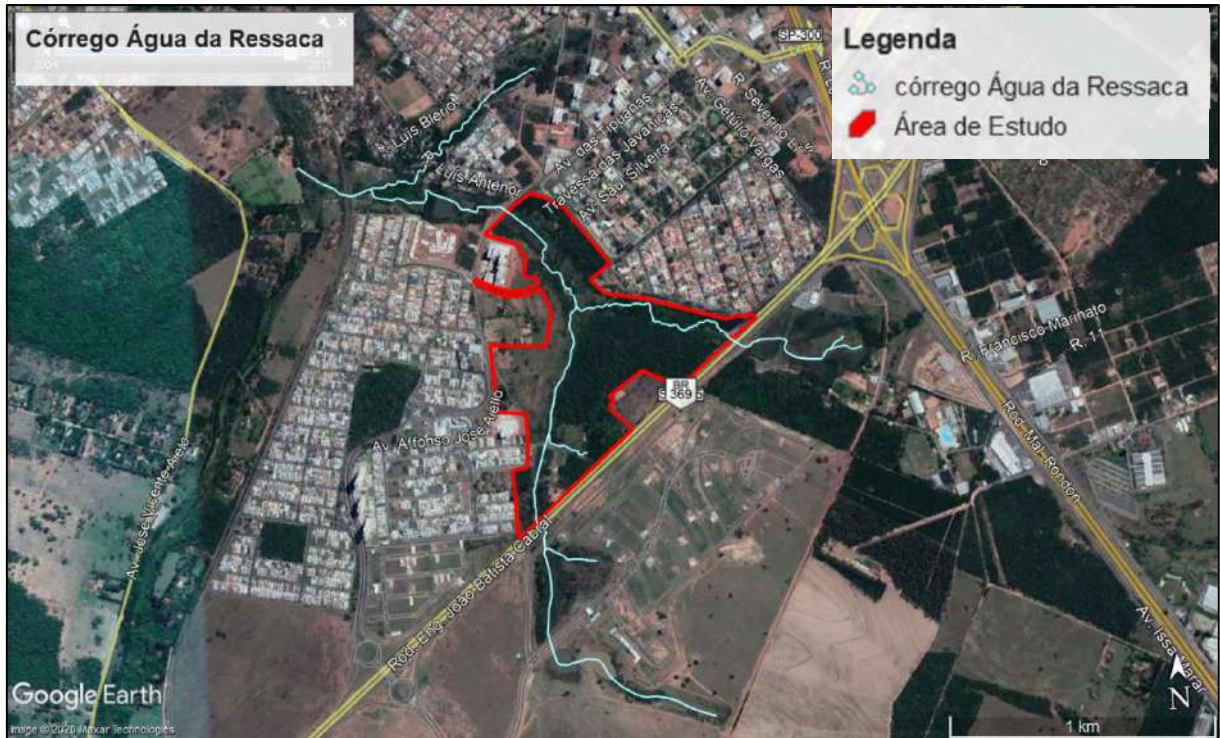
Figura 12. Córrego Água da Ressaca e em destaque a área objeto da pesquisa.

A figura 12 mostra uma projeção aproximada do córrego Água da Ressaca onde situam-se os fundos de vale que poderão envolver o perímetro final do Parque Municipal. Nota-se a porção central deste fundo de vale, local onde foi direcionada toda a atenção deste trabalho. O polígono apresentado, localizado entre a Rodovia Estadual Eng. João Baptista Cabral Rennó (SP-225) e a Avenida Affonso José Aiello, possui uma área estimada de 51 hectares e perímetro total com cerca de 5 quilômetros.

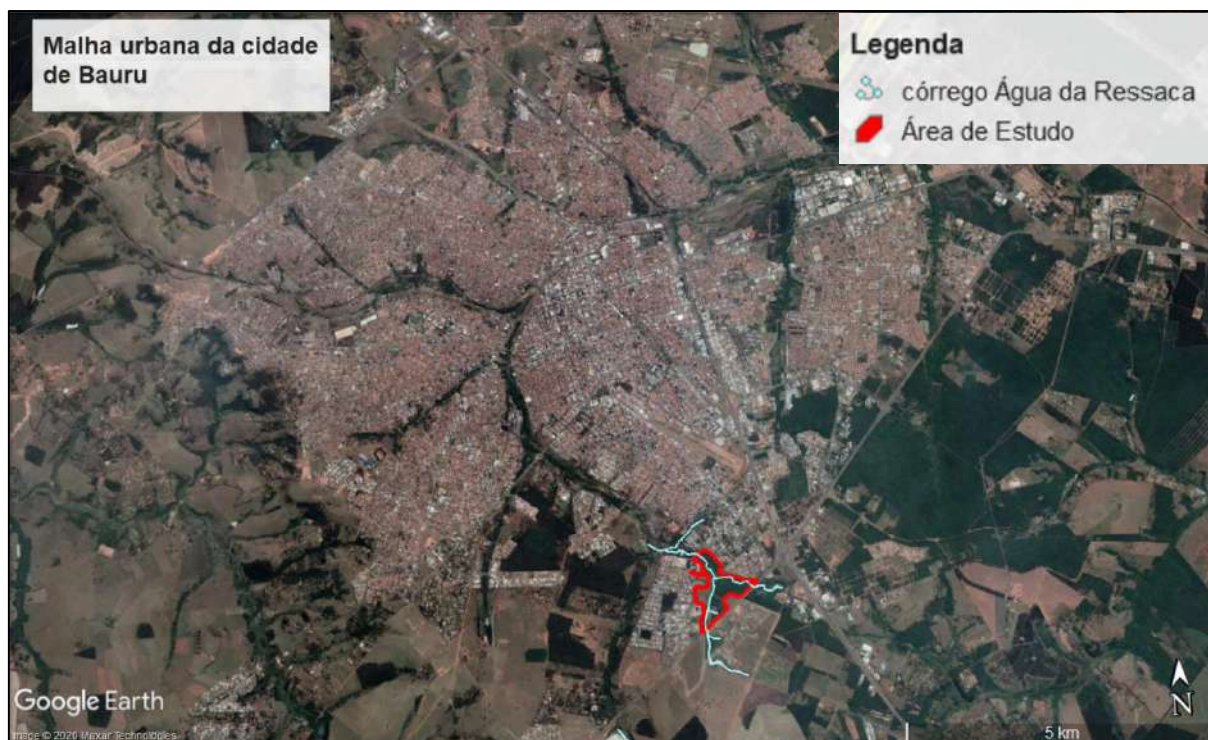
Figura 13. Córrego Água da Ressaca em relação a malha urbana de Bauru.

A figura 13 mostra a malha urbana da cidade de Bauru que está predominantemente inserida na bacia hidrográfica do rio Bauru e a localização do córrego Água da Ressaca, onde há interesse para criação do Parque Municipal.

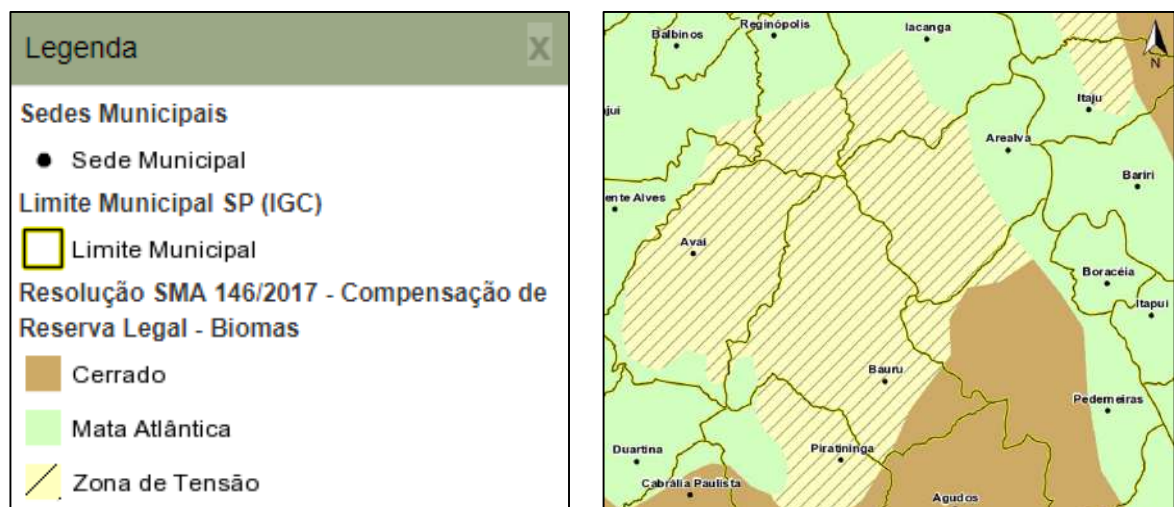
Figura 16. Bauru em relação ao Mapa de Biomas do Estado de São Paulo.

Destaca-se que na figura anterior, os grandes remanescentes florestais de domínio do cerrado, nas duas margens da Rodovia Eng João Batista Cabral Renó, são classificados como ARIEs pelo Plano Diretor Participativo. De acordo com o Mapa de Biomas do Estado de São Paulo instituído pela Resolução SMA 146/2017 (Figura 16), o município de Bauru está inserido em uma grande zona de tensão, onde podem ser encontrados remanescentes de vegetação típica da Floresta Estacional Semidecidual (FES) e do Cerrado, ou ainda, o contato entre os seus fronteiros denominados de ecótono.

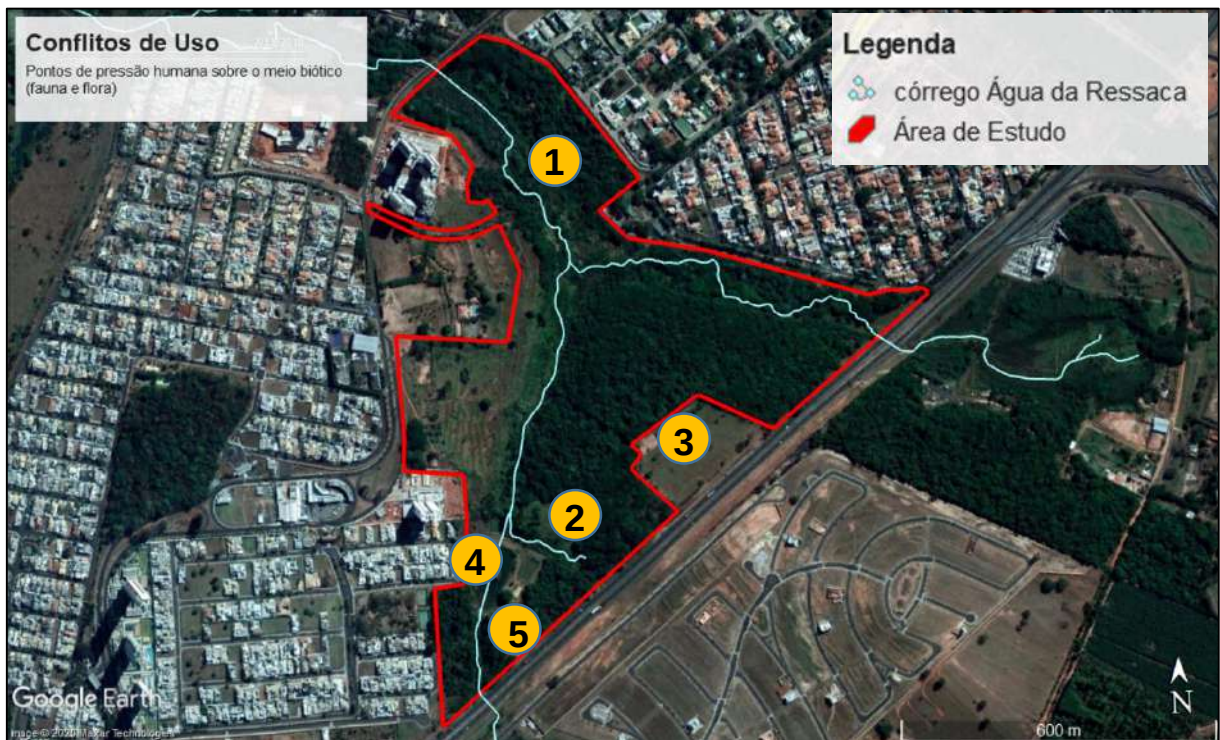
Figura 17. Pontos de conflito de uso na região do futuro Parque.

Em síntese, a figura 17 mostra a localização dos pontos de conflitos de uso e pressão humana sobre bens e serviços ambientais a proteger nas áreas de interesse para criação do Parque Municipal. Tais pressões interferem na preservação da biodiversidade, assim como, podem prejudicar o fluxo gênico de fauna e flora. As fotos 2 a 5 retratam algumas das situações de conflito de uso na área de estudo.

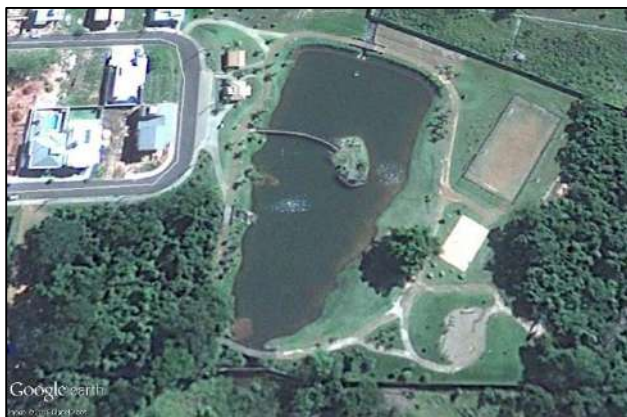
Figura 18. Imagem aérea de 2010.

No primeiro deles, a gravidade do problema pode ser constatada mediante análise multitemporal de imagens aéreas do acervo do Google Earth Pro, datadas do ano de 2010 e 2015 (figuras 18 e 19). A situação alarmante é evidenciada pelas fotos 6 e 7 dos mesmos períodos.

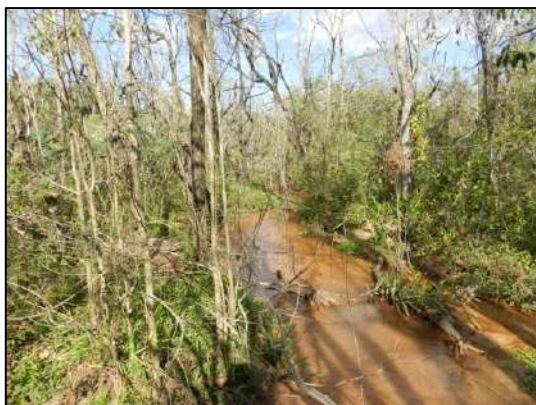
Foto 8. Grande quantidade de material alóctone impactando a mata.

Destaca-se que a quantidade de sedimentos é tamanha que tem proporcionado o soterramento total de comunidades vegetais herbáceas, bem como da base do caule dos exemplares arbóreos. No local, verificou-se que esta situação tem gerado o estresse e a mortandade de árvores do fragmento ali existente. As fotos 8 e 9 elucidam as condições atuais deste ponto de assoreamento do córrego

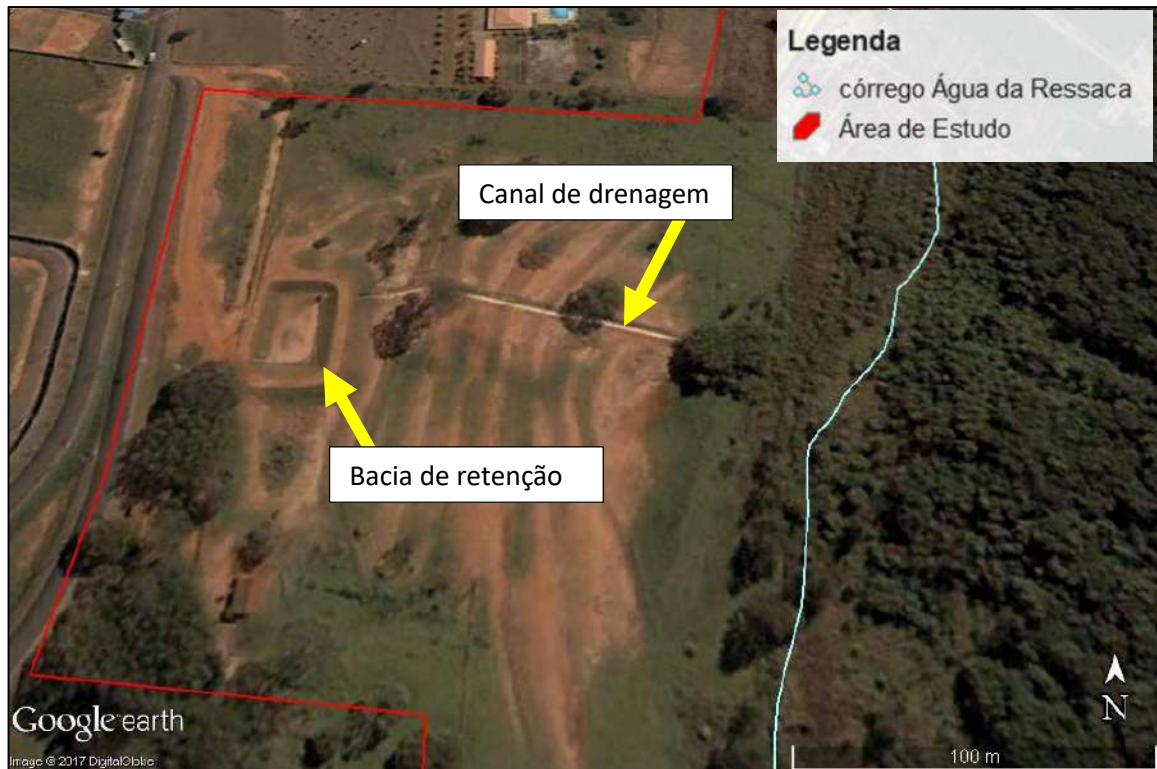
Figura 20. Imagem aérea de 2004, retratando o sistema de drenagem das águas pluviais.

Entretanto, foi verificado que este canal e o seu dissipador também estão comprometidos pelos processos erosivos que se estabeleceram ao longo do seu traçado. A figura 20 mostra o sistema de drenagem que ruiu, onde atualmente observam-se processos erosivos acelerados. As fotos 10 a 12 apresentam a situação atual destes dispositivos, comprometidos por boçoroca e ravinas na margem esquerda do córrego.

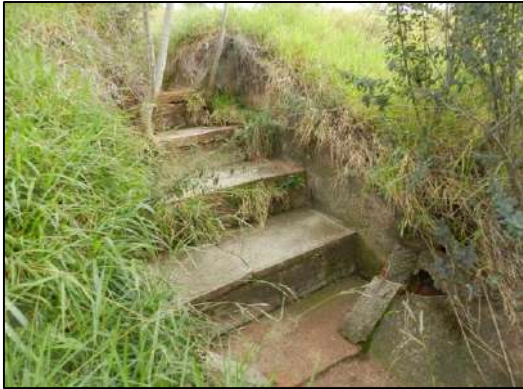
Foto 11. Dissipador comprometido.

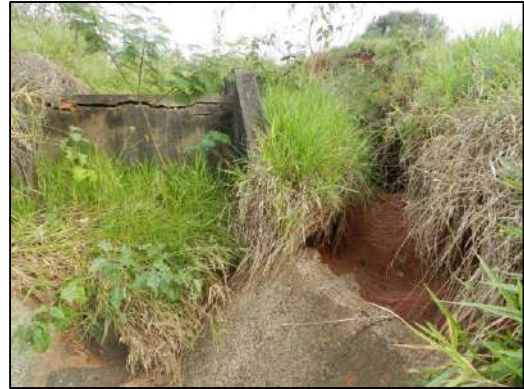
Foto 12. Canal aberto com erosão lateral.

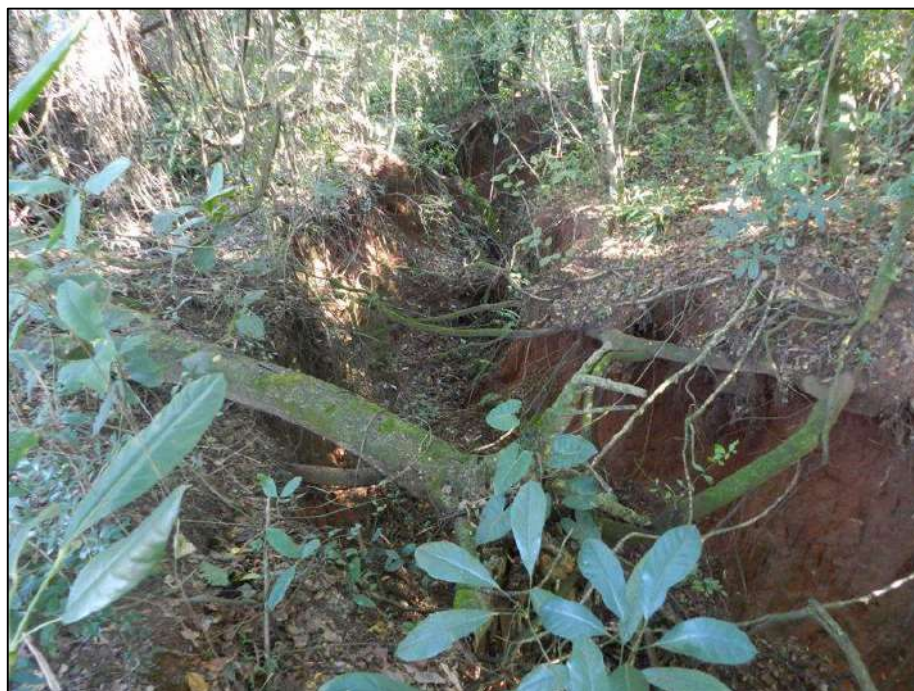
Foto 13. Ravina de grande comprimento ao longo da mata.

Na margem direita do córrego, em trecho da APP junto do muro de fechamento dos condomínios Parque Residencial Paineiras e Parque Residencial Samambaia, verifica-se uma área com histórico de processos erosivos, em especial, decorrentes de problemas no manejo das suas águas pluviais dos condomínios a montante. No local pode ser observado diversos pontos onde foram executadas medidas pretéritas que visam dissipar a energia das águas pluviais que são direcionadas no corpo hídrico. Nas proximidades do muro perimetral de divisa entre os dois condomínios, foi avistada uma ravina de longa data que se estende no interior do fragmento, morro abaixo e dentro dos limites da APP do córrego Água da Ressaca (Fotos 13, 14 e 15).

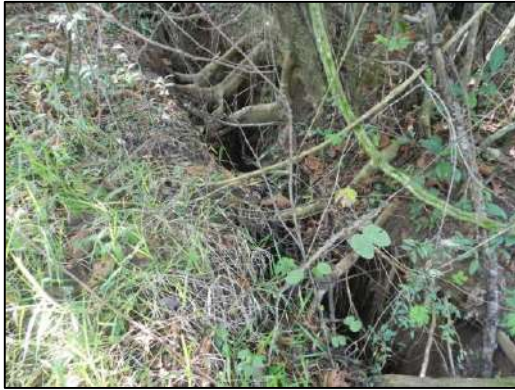
Foto 14. Erosão sob as raízes lenhosas.

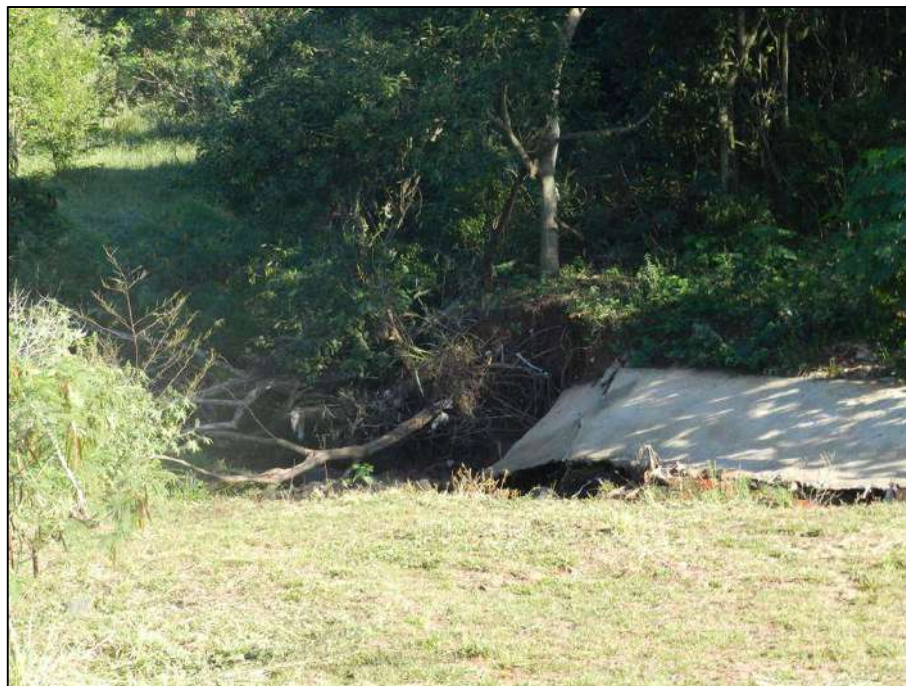
Foto 16. Ruptura do dispositivo e queda de árvores.

Apesar de terem sido implantadas medidas estruturais e não estruturais (estruturas em gabião e o plantio de bambu), nota-se que o final de uma das estruturas, no seu ponto de lançamento das águas pluviais no córrego, apresenta rupturas, possibilitando erosões e a queda de alguns exemplares arbóreos da borda do fragmento que compõe a ARIE (foto 16). O quadro 5 elenca os processos erosivos identificados em campo e suas respectivas coordenadas UTM.

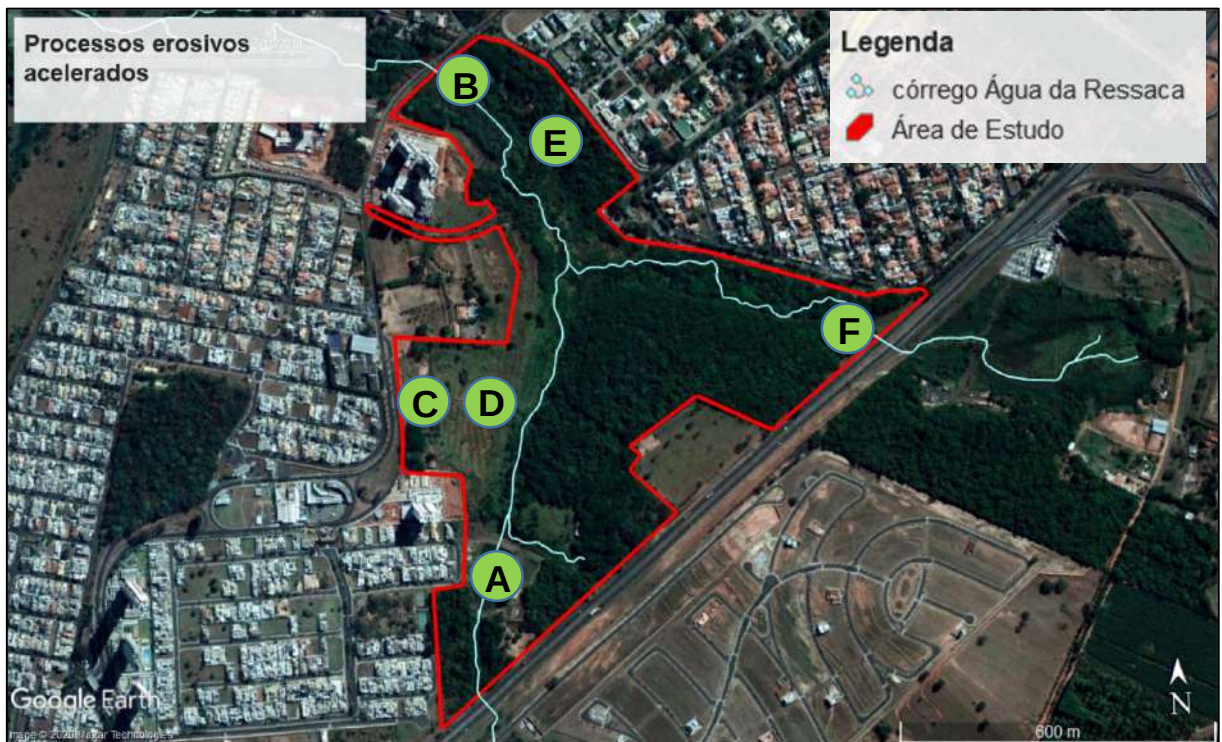
Figura 21. Pontos de erosão acelerada identificados na região do futuro Parque.

No mais, quanto ao ecossistema terrestre pode-se dizer que este cenário prejudica o estabelecimento de comunidades vegetais, em especial, às espécies que se situam nas faixas ribeirinhas e que possuem afinidade com as áreas brejosas. Todavia, as erosões têm proporcionado a supressão de espécimes vegetais na área de interesse para criação do Parque Municipal, seja pelo solapamento de suas bases e o seu tombamento, quer pelo soterramento da base das árvores. A figura 21 elucida o posicionamento de cada um dos pontos de erosão identificados na área de estudo.

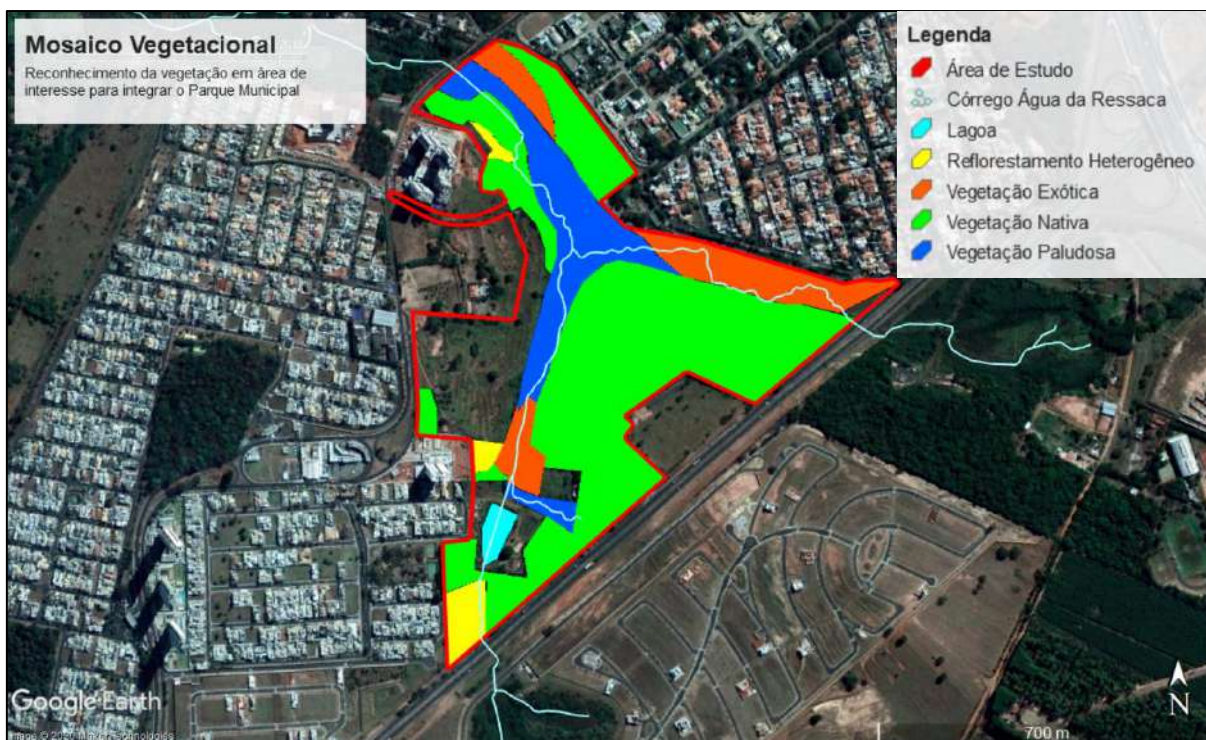
Figura 22. Mosaico vegetal reconhecido durante os levantamentos de campo.

A figura 22 retrata a representação gráfica do mosaico vegetacional existente no interior da área de estudo. Importante ressaltar que não há nenhum comprometimento do autor em relação aos limites exatos destas subdivisões, carecendo de levantamentos topográficos para tal. Assim, esta estimativa tem como objetivo um reconhecimento inicial da área visando apoiar o Poder Público Municipal nas tomadas de decisão para criação e gestão do Parque Municipal.

O quadro 6 mostra a estimativa de área em hectares para cada uma das subdivisões. A denominação “Outros” refere-se a usos diversos, envolvendo áreas degradadas com árvores isoladas, pastagem abandonadas, estruturas diversas, dentre outros.

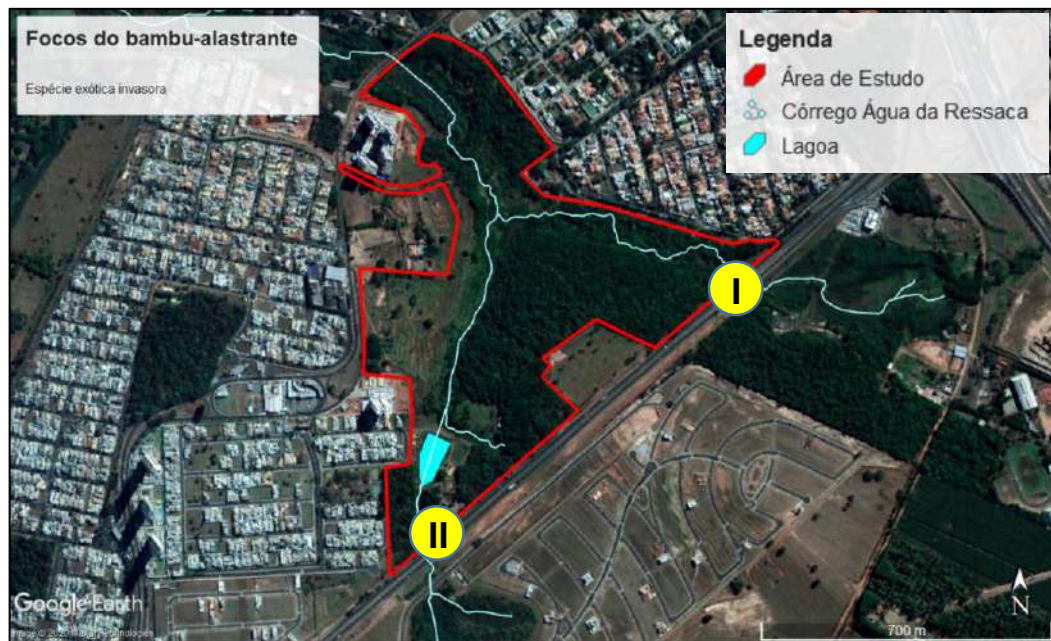
Figura 23. Focos do bambu-alastrante sobre a mata preservada.

A figura 23 indica os locais onde foi identificado a presença de moitas de bambu-alastrante e que representam focos de expansão da espécie indesejada para dentro do Parque Municipal (Focos I e II). A foto 25 confirma os efeitos negativos da espécie invasora sobre o cerradão, em um dos trechos onde o córrego Água da Ressaca é interceptado pela rodovia.

Por esta razão, entende-se que o controle e o monitoramento da expansão dos limites da população de bambus serão imprescindíveis para garantir a integridade do fragmento da ARIE e consequentemente a preservação da biodiversidade envolvida no futuro Parque Municipal.

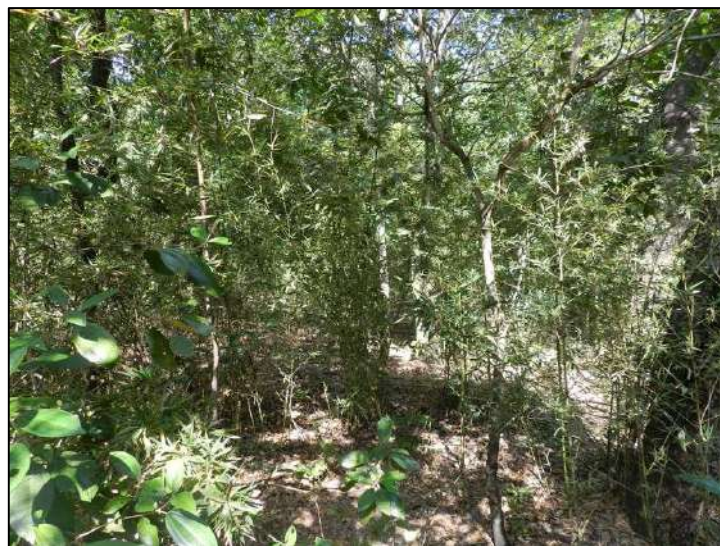
Foto 25. Bambu invasor se alastrando no interior da mata.

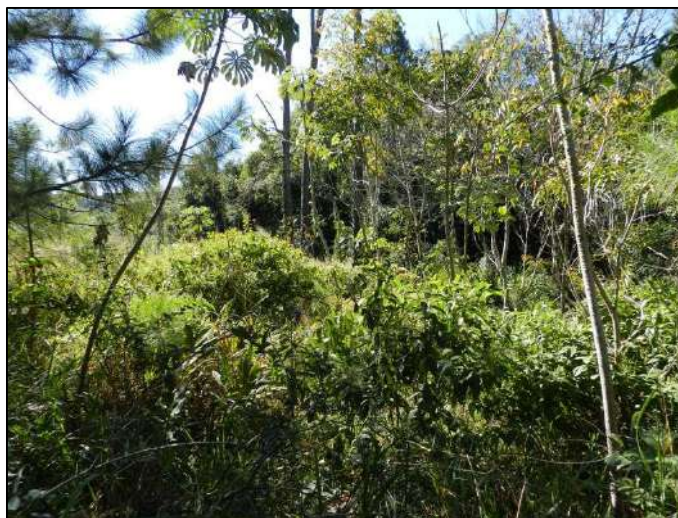
Foto 26. Mata paludosa ao redor do canal fluvial.

Na sequência são elencadas uma seleção de fotos que visam retratar as diferenciações de fisionomia, estrutura e espécies em cada uma das margens amostradas. As fotos 26, 27 e 28 expressam as condições da margem esquerda (APP degradada). Já as fotos 29, 30 e 31 retratam a vegetação da margem direita do córrego, no interior da ARIE.

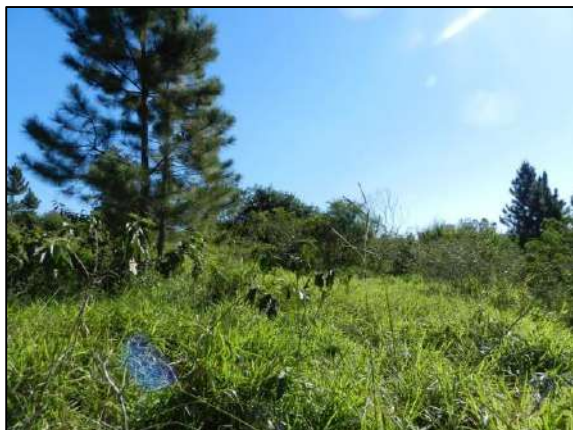
Foto 27. Fisionomia aberta e pínus.

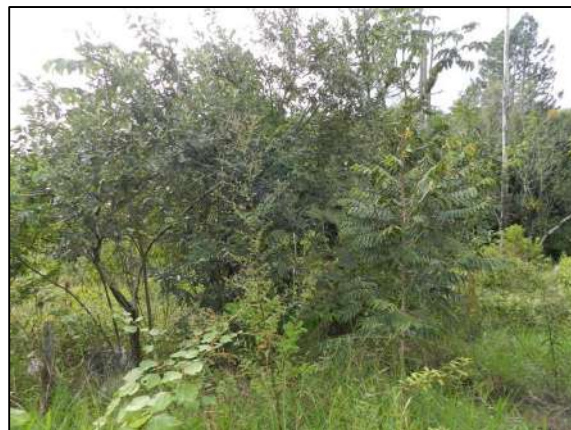
Foto 28. Espécies típicas do cerrado.

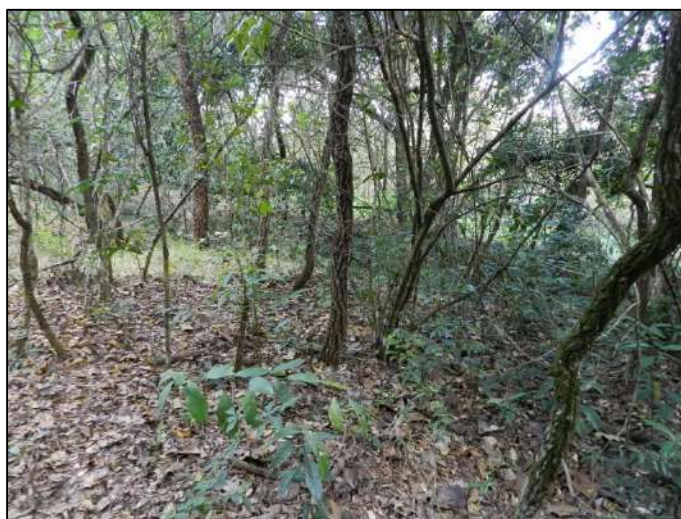
Foto 29. Trecho da mata onde se estabeleceram espécies exclusivas do cerrado.

Nesta mesma região da empresa abandonada, percebeu-se a presença de um agrupamento arbóreo em meio a mata composto predominantemente por espécies exclusivas de cerrado, tais como, *Andira vermifuga* Mart. ex Benth., *Qualea grandiflora* Mart., *Aspidosperma tomentosum* Mart., *Dimorphandra mollis* Benth., *Diospyros hispida* A.DC., dentre outras. Destaca-se a presença de exemplares da espécie *Caryocar brasiliense* Cambess. no estrato regenerante. Esta mancha da mata evidencia sinais de perturbação pretérita, tais como, desmate e deposição de lixo e resíduos.

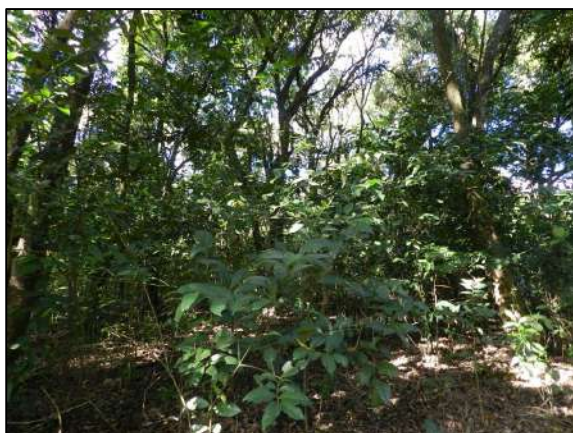
Foto 30. Antigo reflorestamento e rico sobosque.

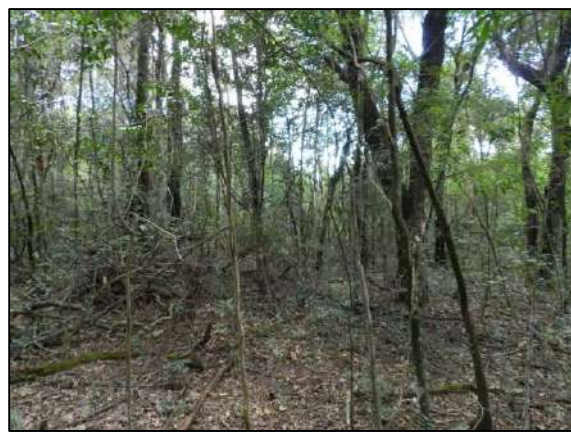
Foto 31. Cerradão, fragmento da ARIE.

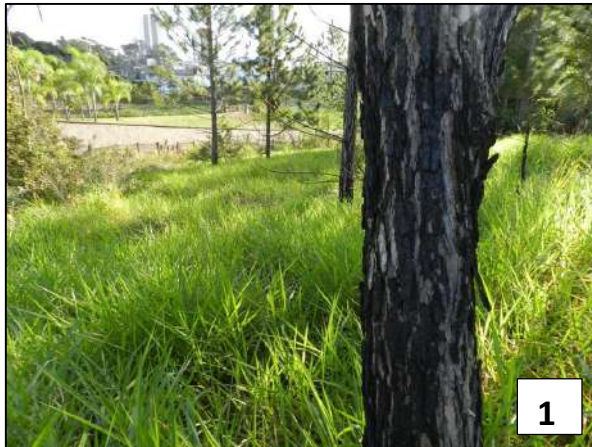
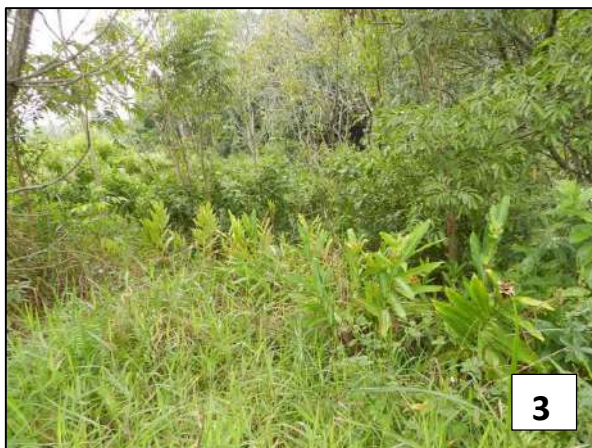
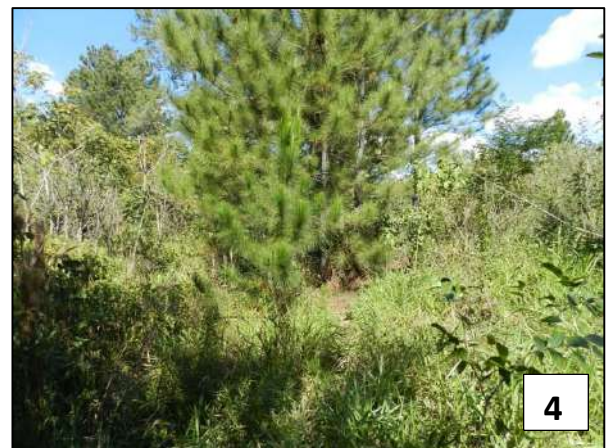
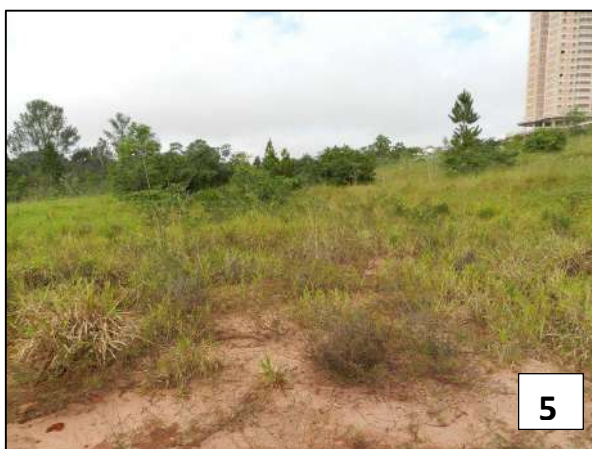
Figura 26. Vistas das diferentes áreas (ID) envolvidas na proposta de restauração ecológica.

A figura 26, demonstra vistas de cada uma destas áreas (ID), localizadas nas margens direita e esquerda do córrego Água da Ressaca.

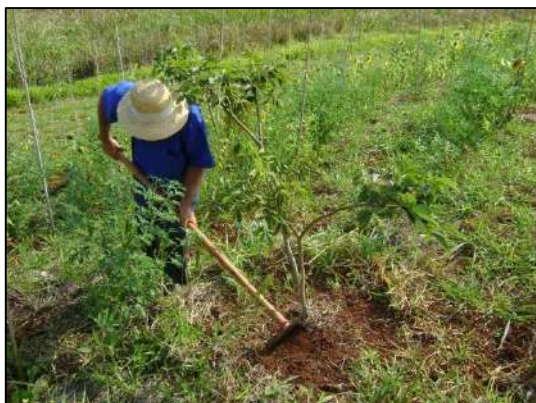
Foto 32. Coroamento da regeneração.

De acordo com a literatura, a condução da regeneração natural faz-se simplesmente pelo controle periódico das plantas competidoras, tais como, gramíneas exóticas e lianas em desequilíbrio. Este controle pode ser feito de forma mecânica ou químico. Nesta proposta, a recomendação é que esta condução seja feita mediante o coroamento dos indivíduos regenerantes. O raio capinado deverá ter a dimensão de 0,5 a 1 metro ao redor da planta, dando-se muita atenção para que outras espécies nativas sejam poupadas (Foto 32).

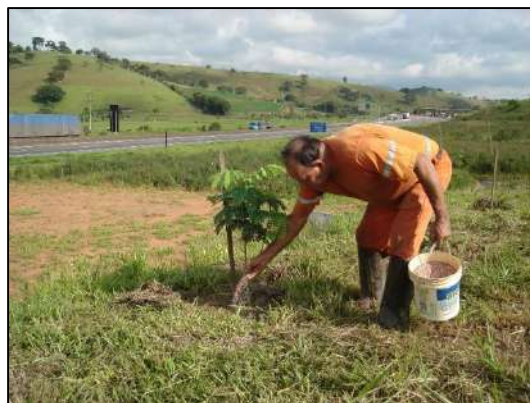
Foto 33. Adubação de cobertura.

Ações complementares também poderão ser desenvolvidas, tais como o tutoramento das plantas e a adubação de cobertura, que de forma convencional, compreende a aplicação de adubo granulado, como por exemplo, 200 gramas/muda da fórmula NPK 20-00-20. A foto 33 retrata a operação de adubação da muda.

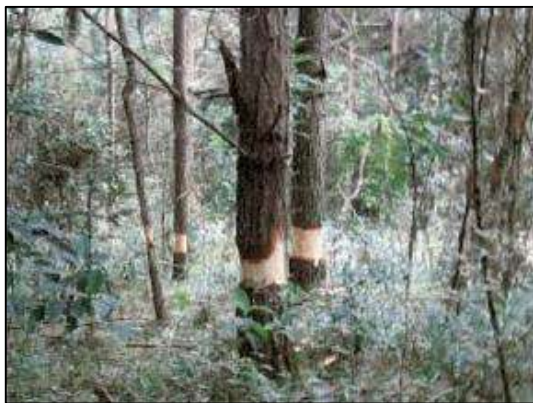
Foto 34. Anelamento do caule.  
Fonte: Drezza (2009).

As fotos 34 e 35 retratam vistas do procedimento de anelamento das árvores de grande porte e o enleiramento de galharias proveniente do abate das árvores com potencial invasor.

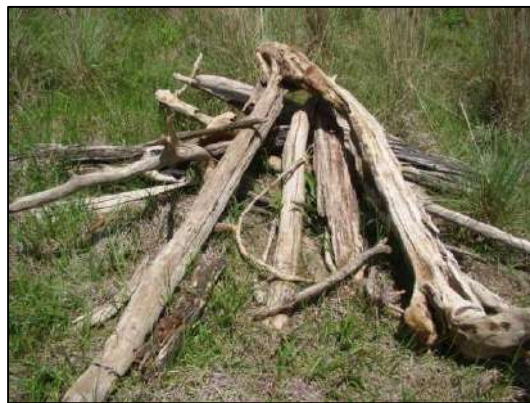
Foto 35. Núcleo de galharia.  
Fonte: Minella (2013).

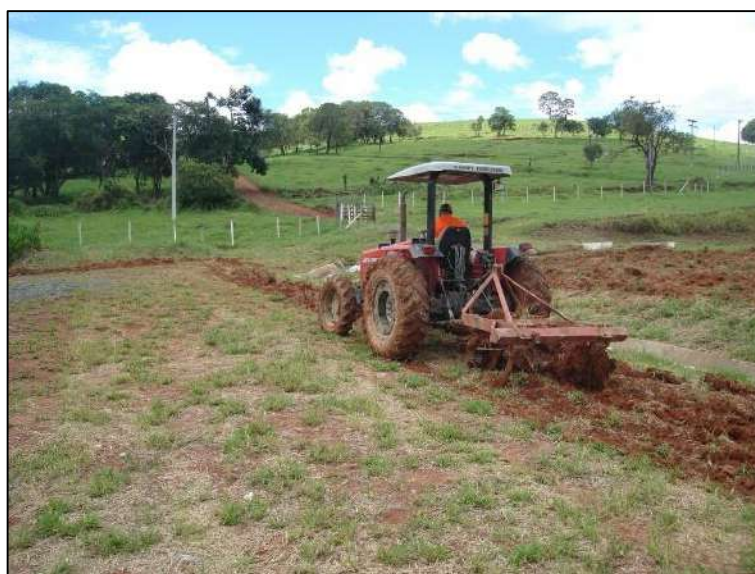
Foto 36. Execução de subsolagem.

A subsolagem deverá ser executada em nível, ou seja, perpendicular a declividade do terreno. Assim, serão formadas faixas de subsolagem com dez metros de distância uma da outra. Importante destacar que a execução desta ação deverá ser monitorada para que não sejam prejudicados os exemplares arbóreos esparsos, ou seja, o traçado das linhas deverá ser interrompido quando coincidir com agrupamentos ou indivíduos arbóreos de espécies nativas. A foto 36 retrata o preparo de uma área com o uso de um trator agrícola e subsolador (composto por quatro hastes).

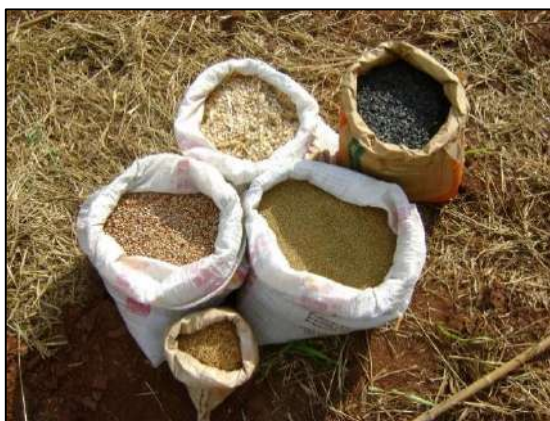
Foto 37. Sementes de adubo verde.  
Fonte: Autor (março/2012).

As fotos 37 a 40 demonstram a preparação do coquetel de adubo verde, a execução da semeadura à lanço, a germinação do tremoço-branco e a cobertura do solo com espécies anuais após 4 meses do plantio.

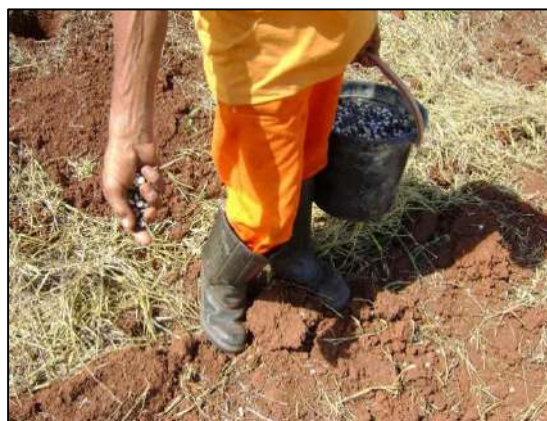
Foto 38. Semeadura à lanço.  
Fonte: Autor (março/2012).

deverão ser percorridas lançando as sementes e buscando o melhor recobrimento de cada um dos trechos capinados. Recomenda-se que a semeadura ocorra em períodos chuvosos, favorecendo sua germinação. Vale ressaltar que a diversidade de espécies anuais forrageiras no sistema, minimizará o ataque de formigas cortadeiras nas mudas arbóreas implantadas.

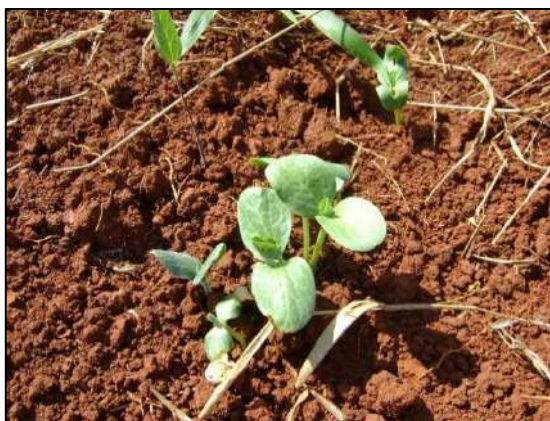
Foto 39. Germinação de tremoço-branco.  
Fonte: Autor (abril/2012).

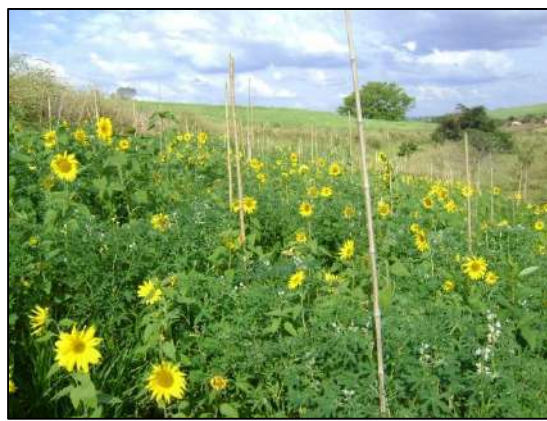
Foto 40. Cobertura com espécies anuais.  
Fonte: Autor (julho/2012).

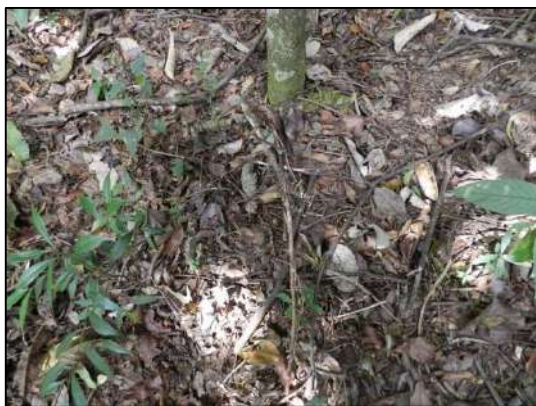
Foto 41. Serapilheira no interior da mata.

Após a coleta das porções de terra, o material deverá ser imediatamente levado e depositado na superfície do solo da área restaurada (margem oposta do córrego). Não se pode olvidar que o material transposto é originário de condições climáticas díspares do local de destino. Assim, modificações bruscas na luminosidade e insolação poderá resultar na destruição da biota do solo, reduzindo a eficácia da técnica (MINELLA, 2013). Por esta razão é recomendado que a deposição do material coletado na área objeto da restauração ocorra na superfície do solo, sob as copas de árvores isoladas e esparsas no terreno, o que aumentará as chances de sobrevivência da microbiota do solo e os macroinvertebrados transpostos que poderão incrementar o processo de ciclagem de nutrientes. A foto 41 mostra a serapilheira no interior do fragmento da ARIE. Já a foto 42 evidencia o aspecto de uma transposição de solo recém executada.

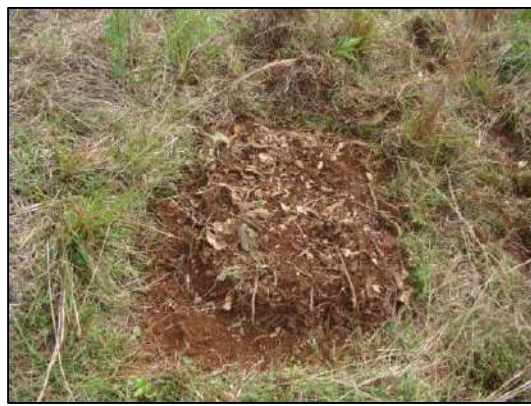
Foto 42. Aspecto da transposição de solo.

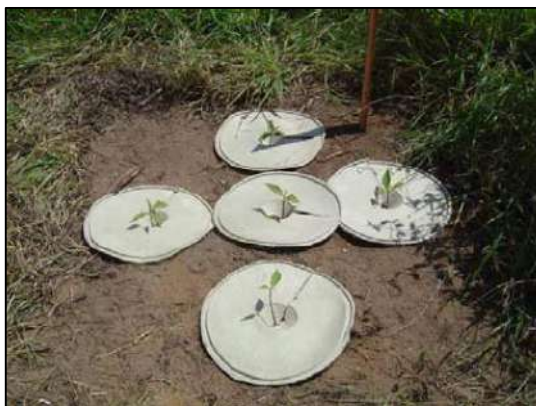
Foto 43. Colar protetor.

As covas deverão ter dimensões mínimas de 0,30 m x 0,30 m x 0,30 m (abertura manual com o uso de enxada ou cavadeira). Para as mudas de espécies de cerrado não se faz necessário a aplicação de adubos no plantio, entretanto, caso o executor opte pela sua utilização, com as mudas já distribuídas em campo, a adubação de base pode ser realizada com a aplicação de 110 gramas de adubo químico, formulação NPK 4-28-6 (Cu = 3%; Zn = 0,7%). Neste caso, o adubo deverá ser misturado com a terra retirada na abertura da cova e que voltará para o preenchimento da cova no ato do plantio. Paralelamente, poderão ser utilizados colares protetores (produzidos com material reciclável) visando evitar a infestação de gramíneas ao redor das mudas (Foto 43).

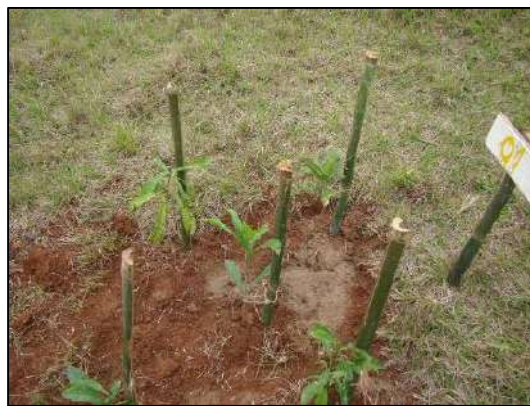
Foto 44. Grupo de Anderson.

Após a marcação do posicionamento de cada um dos grupos de Anderson no campo (espaçamento de 10 x 10 metros), deverá ser realizada uma capina seletiva em um quadrante de 1,5 m x 1,5 m. A abertura das cinco covas seguirá o espaçamento de 0,5 m x 0,5 m, especializadas em formato de “+” (vide foto 44).
