**ANÁLISE DA QUALIDADE ESPACIAL E PERCEPTIVA DO PARQUE  
VITÓRIA RÉGIA, BAURU – SP.**

Trabalho Final de Graduação (TFG), apresentado ao Curso de Arquitetura e Urbanismo, da Faculdade de Arquitetura, Artes, Comunicação e Design, da Universidade Estadual Paulista “Júlio de Mesquita Filho”, campus de Bauru, como requisito para a obtenção do título de bacharel em Arquitetura e Urbanismo.

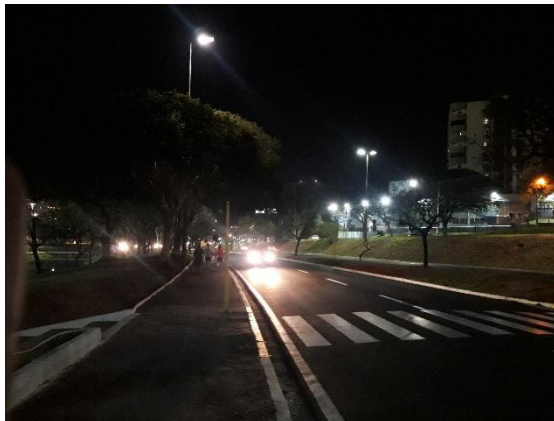
Figura 18 - Iluminação na Av. Nações Unidas.

As árvores de grande porte do parque próximas às calçadas proporcionam sombreamento e um microclima agradável durante o dia, porém a noite, as copas acabam obstruindo a iluminação dos postes, que não são para a escala do pedestre, tornando o local um ambiente escuro e consequentemente inseguro (Figura 18).

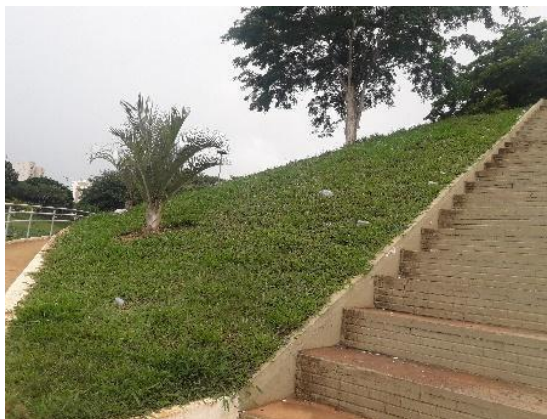
Figura 19 - Embalagens descartadas no gramado.

Em relação ao *Plano do parque*, foi possível constatar que os pisos dos caminhos internos do parque estavam no mesmo estado de manutenção das calçadas das bordas, ou seja, com alguns trechos com pisos levantados, soltos, e espaços preenchidos por cimento. Em relação a limpeza do parque, no dia da visita se encontrava sujo, com algumas embalagens descartadas por todo o gramado do parque (Figura 19).

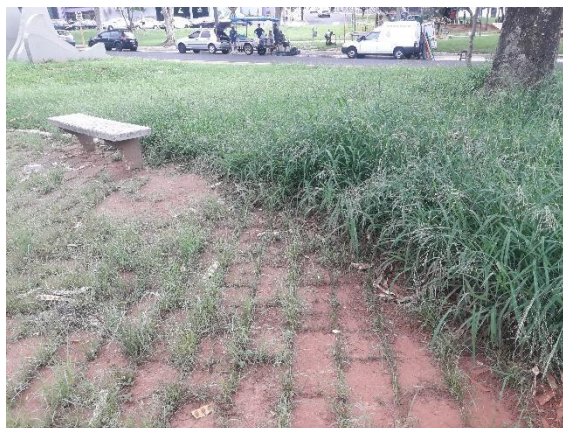
Figura 20 - Bancos antigos sem manutenção.

Em relação aos mobiliários há dois tipos, os bancos originais do projeto, e os bancos de tronco de madeira localizados na região direita do parque, instalados em julho de 2020. Com relação ao estado de manutenção dos bancos, os originais estavam com um aspecto de abandonado, sujos, e o local onde eles estão instalados se encontrava em péssimo estado de conservação, por conta do mato alto, porém, os bancos de tronco de madeira se encontravam em bom estado e em uso (Figura 20).

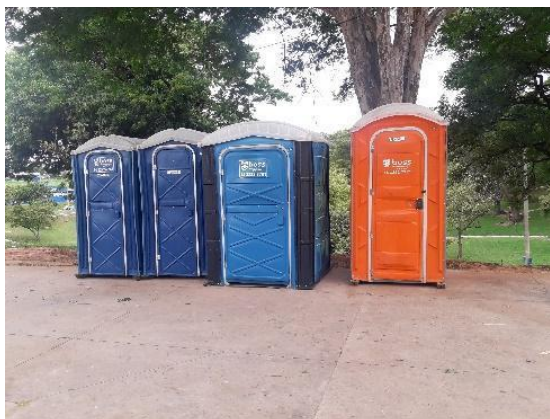
Figura 21 - Banheiros químicos.

Sobre os elementos de apoio ao parque, como lixeiras, bebedouros e banheiros, foi constatada a presença de dois tipos de lixeiras, uma em formato de balde, amarrada nos postes e outra feita de pneus, espalhada por vários ambientes do parque. A presença de bebedouros foi detectada apenas nas calçadas da borda, e alguns estavam sem funcionar. Com relação a banheiros o parque não possui banheiros fixos, porém, havia 3 cabines de banheiro químico para atender o parque, sendo 1 masculino, 1 feminino e 1 acessível (Figura 21).

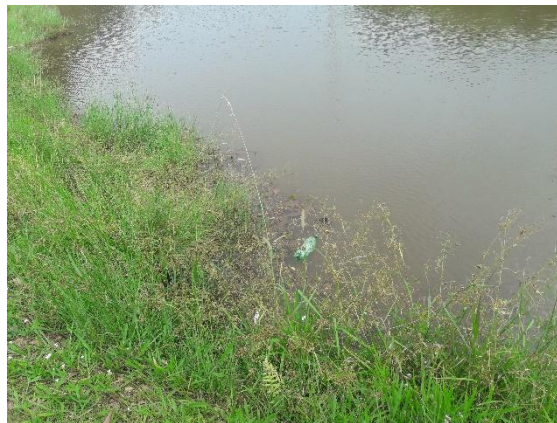
Figura 22 - Foto da margem esquerda.

Sobre o estado de conservação do lago, foi analisado do ponto de vista das margens direita e esquerda, e estas se mostram com bastante ervas daninhas (Figura 22). A vegetação predominante é a grama com algumas herbáceas próximas do lado direito do lago - lado mais arborizado (Figura 23). Sobre o sombreamento natural e o microclima do parque, a região do lado direito é a mais sombreada, pois há maior quantidade de árvores e elas estão mais próximas.

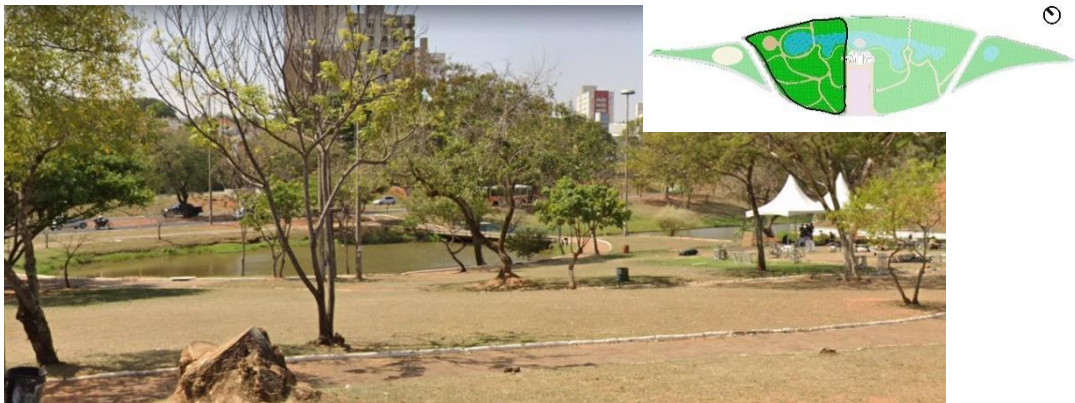
Figura 41 - Subespaço 1.

A análise individual de cada subárea do parque revelou que no subespaço 1, região dos canteiros localizados à esquerda do parque (Figura 41), o espaço foi avaliado como quente (1ª posição), atraente (2ª posição) e limpo (3ª posição). As críticas se referiram a falta de sombreamento (1ª posição), acessibilidade (2ª posição) e iluminação (3ª posição), (Figura 42). Portanto, pode-se inferir que o ambiente é quente e com falta de sombreamento, que associado ao fato da precarização dos mobiliários existentes (bancos de concreto sujos e sem manutenção) acabam dificultando a permanência do usuário, uma vez que não há suporte de mobiliários o suficiente para atrair a permanência a este lugar. Também foi apontado como escuro e inseguro durante a noite pela falta de postes de iluminação neste local, e monótono tanto pela falta de permanência já mencionada quanto pela pouca passagem de pessoas.

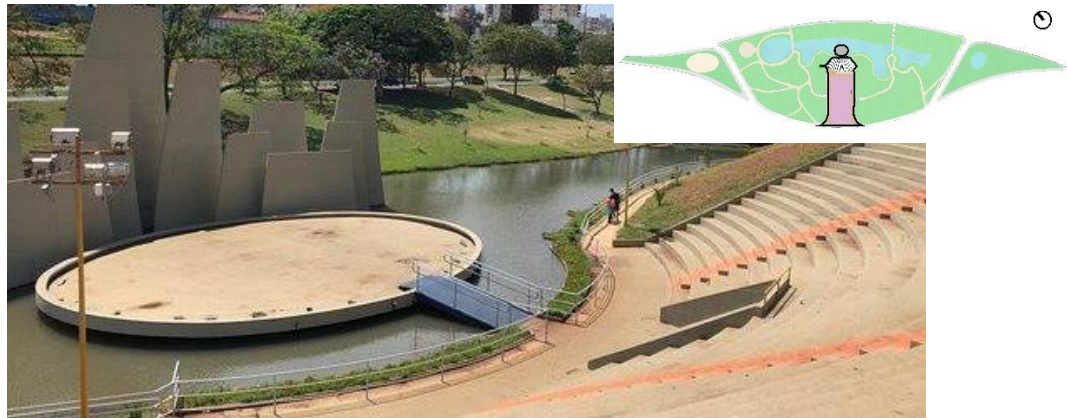
Figura 43 - Subespaço 2

O subespaço 2, região da escadaria/arquibancada, e praça central do parque (Figura 43), foi avaliada como atraente (1ª posição), quente (2ª posição), dinâmico (3ª posição), iluminado (4ª posição) e cuidado (5ª posição), quanto aos aspectos negativos os destaques foram para ensolarado (1ª posição), sem acessibilidade (2ª posição), e desconfortável (3ª posição), Figura 43.

Portanto, pode-se inferir que o ambiente é bastante quente e ensolarado pela exposição às intempéries, pois não há proteção de cobertura no local, dificultando a permanência ao espaço em algumas horas do dia pela exposição ao sol ou em alguns casos da chuva, isso se dá pelos degraus da escadaria/arquibancada, que são utilizados como mobiliário para sentar, não proporcionarem uma permanência agradável pelo material ser de cimento, ou seja, ele aquece na exposição ao sol, e a água se infiltra na exposição a chuva, dificultando a permanência no local. Porém é uma região escolhida para a prática de esportes e exercícios, por isso é dinâmica. E, o fato desse espaço ser o mais alto do parque, funcionando como um mirante para a Avenida Nações Unidas e demais regiões do parque, como o lago por exemplo, atrai o usuário para sentar e contemplar a paisagem, por isso foi mencionado como atraente pela maioria dos respondentes. É o único local que recebe iluminação dentro do parque, por isso é o único utilizado durante a noite, seja para eventos como a feira às quartas-feiras ou outras atividades esporádicas.

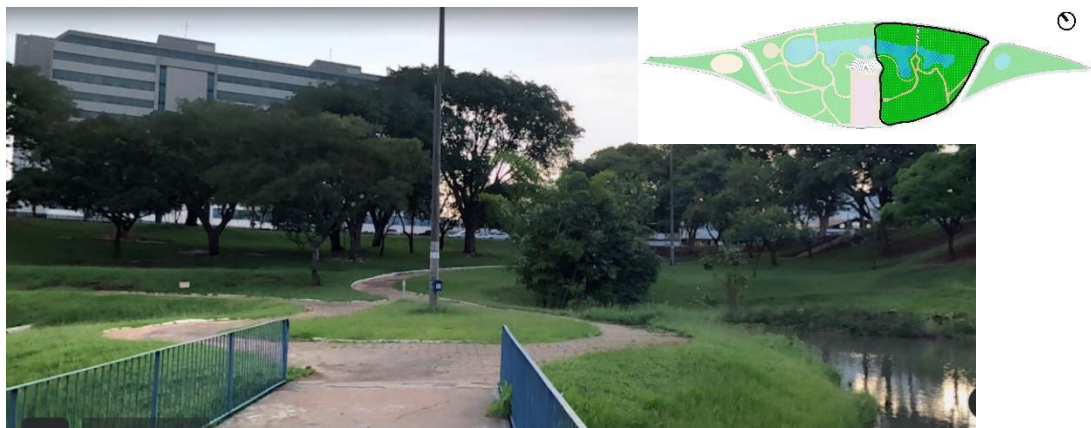
Figura 45 - Subespaço 3.

O subespaço 3, região dos canteiros a direita do parque (Figura 45), foi avaliado como atraente (1ª posição), limpo (2ª posição), e sombreado (3ª posição). As principais críticas se referiram ao fato de ser escuro (1ª posição), monótono (2ª posição) e sem acessibilidade (3ª posição), (Figura 46). O local foi considerado atraente pelo fato de ser sombreado durante o dia, proporcionando um microclima agradável e consequentemente atraindo o usuário a permanecer no local, porém foi considerado monótono por não oferecer condições para a prática de outras atividades que não sejam permanência, foi avaliado como escuro pela falta de iluminação à noite e sem acessibilidade pela topografia íngreme em relação a rua.

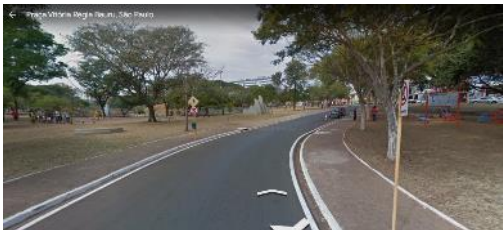
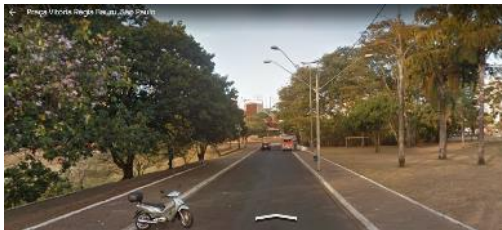
| INDICADORES PLANO DE CALÇADA | |
|---|--|
| <p><b>LARGURA DA CALÇADA</b> - Avalia a largura total da calçada, ou seja, o somatório das três faixas: de circulação, de serviço e de acesso.</p> <p>Figura 72 - Calçada do parque com largura uniforme – Rua Praça Vitória Régia</p> <p>Fonte: Street View, 2022.</p> <p>Figura 73 - Calçada do parque com largura uniforme - Rua Praça Vitória Régia</p> <p>Fonte: Street View, 2022.</p> | |

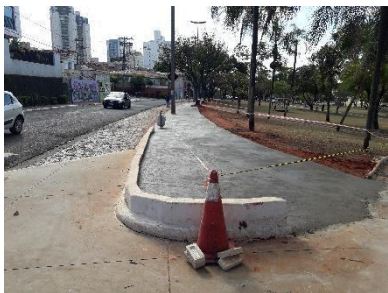
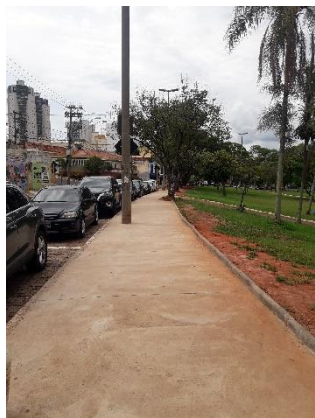
| INDICADORES PLANO DE CALÇADA | |
|---|--|
| <p><b>TIPO DE PISO</b> - Identifica a qualidade do material do piso que pavimenta a praça. Entende-se por material de qualidade firme, antiderrapante, e sem trepidações, como placas de concreto, concreto intertravado, cerâmica porosa, entre outros.</p> <p>Até o dia da visita (10/08) os trechos recapeados pela prefeitura ainda não haviam sido concluídos, na visita do dia 11/12 já haviam sido concluídos ficando apenas no trecho da rua Praça Antônio José Miziara, e as demais partes antigas da calçada continuavam sendo de piso cimentício, e os trechos reformados pela prefeitura são de concreto moldado in loco.</p> <p>Figura 74 - Calçada nova em construção na Rua Praça Antônio José Miziara.</p> <p>Figura 75 - Calçada antiga do parque - piso cimentício. Av. Nações Unidas.</p> | |

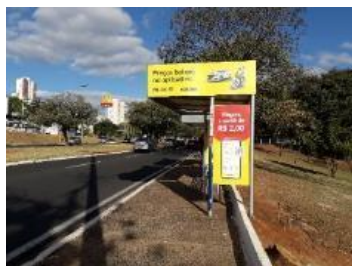
Figura 80 - Ponto de ônibus na calçada da Av. Nações Unidas.

As calçadas do parque não possuem obstáculos que reduzam a faixa de circulação, isso se dá pela quadra do parque ser aberta e a calçada ser mais larga que as demais quadras comerciais, porém há casos específicos como os mobiliários de ponto de ônibus que se tornam obstáculos que invadem o passeio e impedem a visão do pedestre.

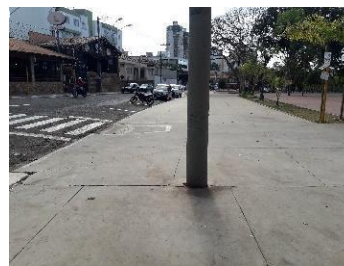
Figura 81 - Poste no meio da calçada do parque da Rua Antônio José Miziara.

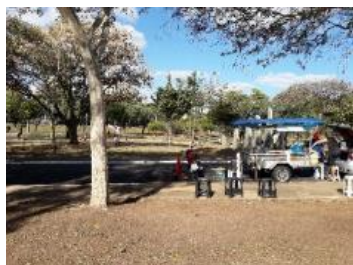
Nas duas auditorias (10/08 e 11/12), a maioria dos obstáculos temporários são as mesas, banquinhos e cadeiras dos food trucks estacionados nas Ruas Praça Vitória Régia, e em alguns casos esporádicos, como no dia da visita em campo, havia lixos em algumas esquinas.

Figura 82 - Food Truck com banquinhos na calçada da alça de entrada da Av. Nações Unidas.

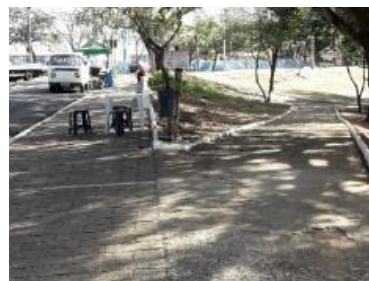
Figura 83 - Mesa e banquinhos na calçada da alça de saída para a Av. Nações Unidas.

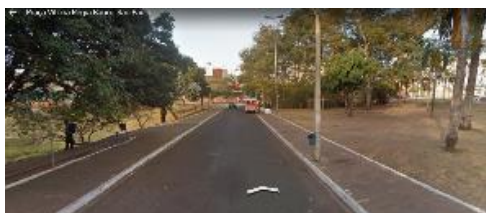
Observou-se que de modo geral, no entorno do parque, as calçadas são planas, apresentam pouco desnível transversal a olho nu (ao pedestre são imperceptíveis).

Figura 84 - Trechos Rua Praça Vitória Régia, alça de saída Av. Nações Unidas.

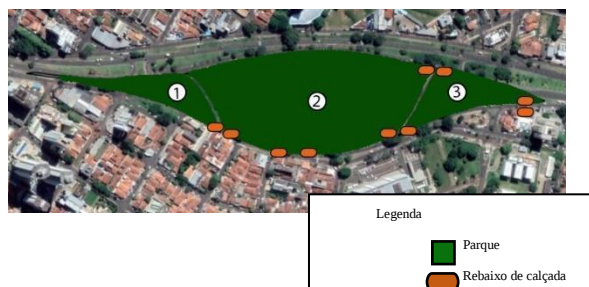
**TRAVESSIA ACESSÍVEL** - Avalia a presença de rampas de acessibilidade no início e fim da travessia, ou a presença de travessias elevadas no nível da calçada, ambas com dimensões e características definidas pela NBR 9050.

Figura 86 - Mapa com a presença de rampas de acessibilidade.

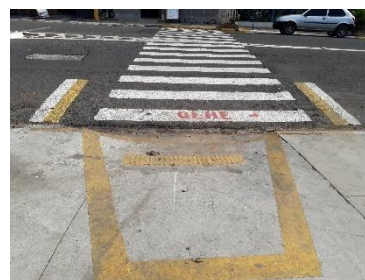
Figura 87 - Rampa de acessibilidade na calçada do parque – Rua Antônio José Miziara.

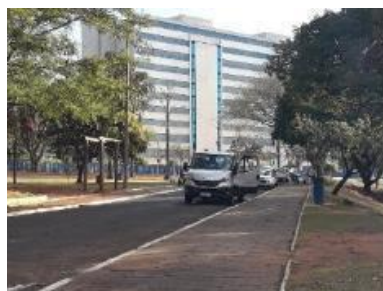
Nas calçadas do parque não há conflitos de pedestres com veículos porque o parque não possui entrada para carros em seu interior, na Praça Vitória Régia o conflito pode ser na travessia da rua, pela falta de visão de aproximação dos carros na esquina, e na av. Nas Nações Unidas o motivo do conflito é a velocidade dos automóveis e a falta de segurança dos pedestres por falta de infraestrutura voltada para eles ao atravessar a avenida.

Figura 88 - Carros estacionados tampando a visão do pedestre na Rua Praça Vitória Régia.

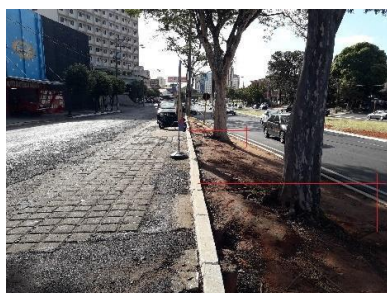
Os locais que apresentam desnível longitudinal são a Av. Nações Unidas na parte 1 do parque, (local onde está localizado o playground), até se alinhar em nível com a parte 2 do parque é possível perceber a diferença de topografia. E a rua Praça Vitória Régia (a alça de entrada da av. Nações unidas para o parque e bairro).

Figura 89 - Av. Nações Unidas à direita, em frente à parte 1. A avenida é mais baixa que o terreno.

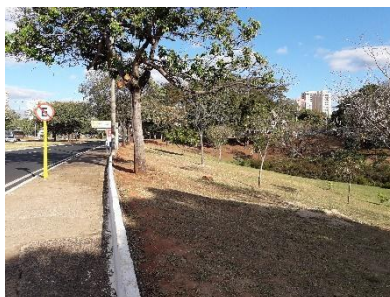
A borda toda do parque é feita de calçadas planas, sem inclinação transversal, porém o acesso ao terreno do parque tem bastante diferença de nível.

Figura 91 - Calçada da Av. Nações Unidas, a calçada é plana, porém o terreno fica abaixo do nível da rua.

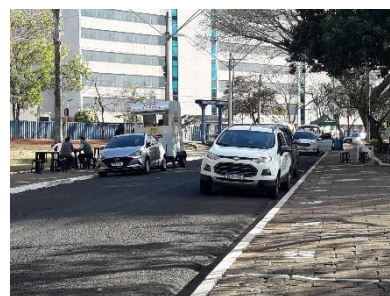
A rua mais sombreada do parque é a Praça Vitória Régia (alça de saída para a av. Nações Unidas) entre a parte 2 e 3 do parque, é a mais sombreada por causa do porte das árvores, pelas copas bem grandes e densas e sua proximidade.

Figura 93 - Trecho sombreado da Rua Praça Vitória Régia.

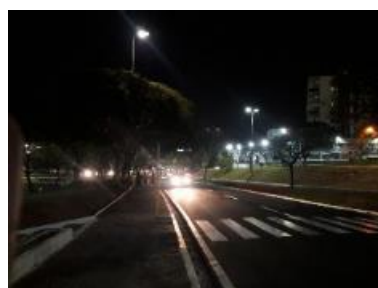
Os equipamentos urbanos do local são todos na escala da rua, não há iluminação na escala do pedestre. Como as lâmpadas dos postes ficam em cima das copas das árvores, o local é muito escuro. Com relação às ruas do entorno, a região mais iluminada é a Rua Praça Antônio José Miziara, devido a iluminação das fachadas comerciais e a proximidade dos postes de luz (Figuras 50 e 51). As ruas Praça Vitória Régia são escuras devido a pequena quantidade de postes, tornando o lugar perigoso para a travessia de pedestres. A avenida Nações Unidas, apesar de ter iluminação, a distância do parque com as quadras comerciais da via esquerda (que são separadas pelo canteiro central pouco iluminado) faz com que a região fique bem escura e perigosa.

Figura 96 - Iluminação na Av. Nações Unidas.

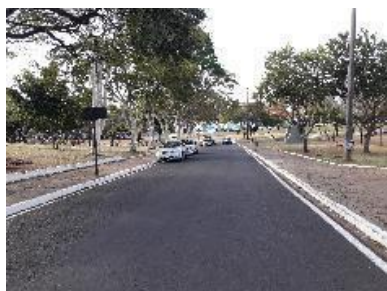
Figura 97 - Arborização da rua Praça Vitória Régia.

As ruas do entorno do parque não possuem obstáculos aéreos, em função das árvores serem em grande maioria de grande porte, não causam impedimento ou barreira para os pedestres.

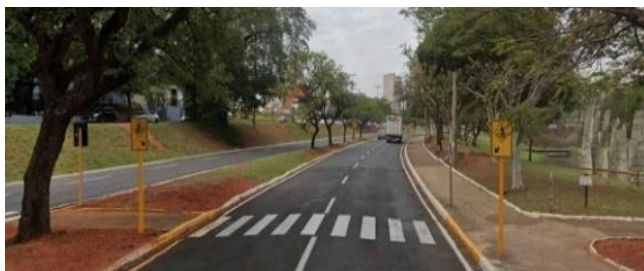
Figura 99 - Sinalização vertical de travessia na Av. Nações Unidas.

Há sinalização vertical de travessia apenas nas duas travessias da Av. Nações Unidas

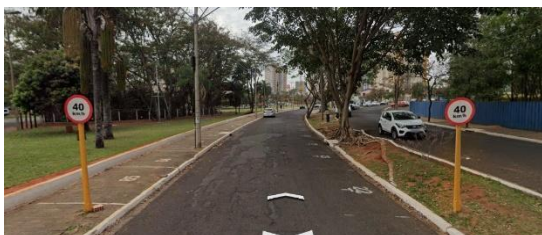
Figura 100 - Placas de sinalização vertical Rua Praça Antônio José Miziara.

Há sinalização vertical de velocidade na Av. Nações Unidas (60km/h), na rua Praça Antônio José Miziara (40km/h), e na primeira alça de entrada ao parque – rua Praça Vitória Régia (30km/h).

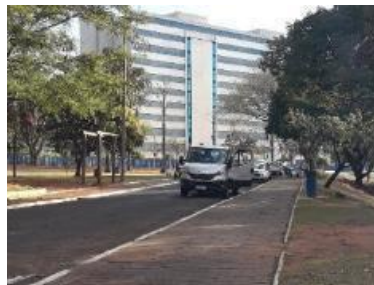
De modo geral, o local com a visão mais obstruída são as alças Praça Vitória Régia, pela curvatura da rua e terreno da quadra do parque, se há carros estacionados na via dos dois lados a visão para quem for atravessar fica obstruída.

Figura 103 - Carros estacionados impedindo a visão do pedestre – Rua Praça Vitória Régia.

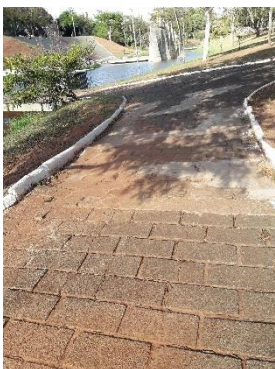
| INDICADORES PLANO DO PARQUE | |
|---|---|
| <p><b>TIPO DE PISO</b> - Identifica a qualidade do material do piso que pavimenta o parque. Entende-se por material de qualidade firme, antiderrapante, e sem trepidações, como placas de concreto, concreto intertravado, cerâmica porosa, entre outros.</p> <p>Nas duas auditorias realizadas (10/08 e 11/12) os pisos dos caminhos internos eram todos de pisos cimentícios, parecidos com concreto intertravado, são porosos e antiderrapantes.</p> | |
| <p>Figura 105 - Calçada do interior do parque.</p> | <p>Figura 106 - Calçada do interior do parque.</p> |

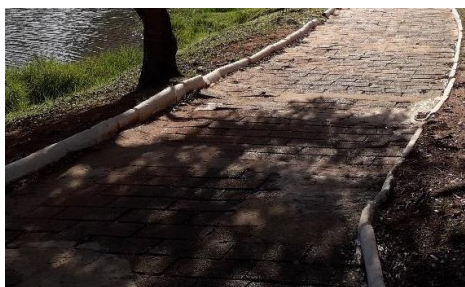
| INDICADORES PLANO DO PARQUE | |
|---|---|
| <p><b>CONDIÇÃO FÍSICA DO PISO</b> - Avalia a condição de manutenção do pavimento e limpeza da calçada. Alguns problemas que podem diminuir a qualidade no deslocamento de pedestres podem estar associados a presença de: buracos, irregularidades, ervas daninhas, sujeira, pedras soltas, entre outros.</p> <p>Nas duas auditorias realizadas (10/08 e 11/12), a condição física dos pisos era bastante delicada, tinha trechos de piso solto, com terra invadindo os caminhos, algumas irregularidades devido a proximidade com algumas raízes de árvores e alguns trechos irregulares devido ao próprio desenho do piso.</p> | |
| <p>Figura 107 - Irregularidades nos pisos próximos às raízes de árvore.</p> | <p>Figura 108 - Irregularidades no formato de piso.</p> |

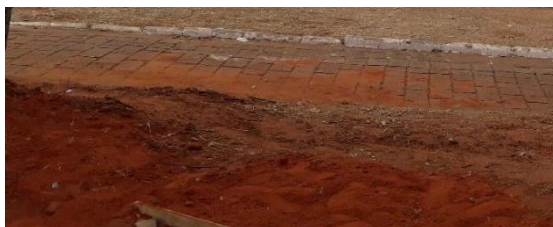
| INDICADORES PLANO DO PARQUE | |
|---|---|
| <p><b>LIMPEZA</b> - Avalia a qualidade da limpeza do local.</p> <p>Na primeira visita (10/08) havia terra em alguns trechos próximo aos locais de reforma da calçada externa do parque e folhas das árvores, eram os únicos locais sujos, porém na segunda visita havia embalagens plásticas descartadas por todo o gramado e escadaria do parque.</p> | |

Figura 109 - Trechos com invasão de terra no caminho interno.

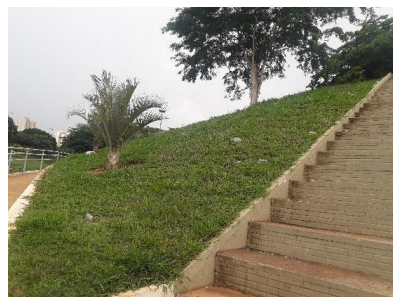
Figura 110 - Embalagens descartadas no gramado.

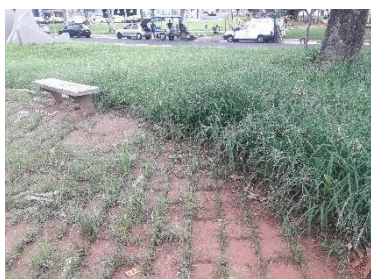
A região dos bancos antigos de cimento está em péssimo estado, pois o mato alto está invadindo o piso da praça arredonda onde eles estão instalados, isto dificulta a utilização do local pelos usuários.

Figura 111 - Bancos antigos sem manutenção.

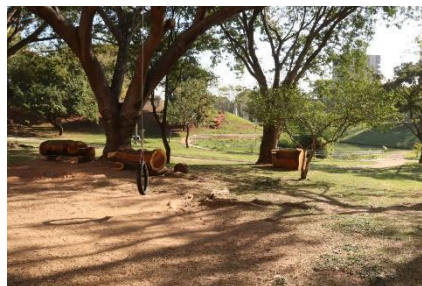
Figura 112 - Bancos de tronco de madeira.

Há dois espaços com bancos, um à esquerda do parque, onde os bancos são de cimento em uma praça arredondada, e o outro à direita do parque, estes são feitos de troncos de árvore, e foram instalados em julho de 2020.

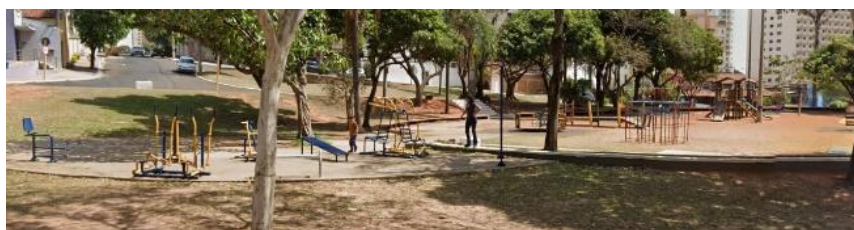
Figura 113 - Parquinho “Todo mundo brinca”.

A única parte com equipamentos de lazer instalados é o playground “Todo mundo brinca”, com brinquedos infantis, com alguns brinquedos para cadeirantes e academia ao ar livre.

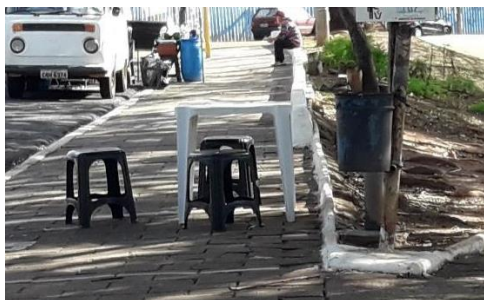
Nas duas auditorias realizadas (10/08 e 11/12), havia poucas lixeiras fixas pertencentes ao parque se comparado ao tamanho do parque, e eram de dois tipos, uma em formato de balde amarrado nos postes e a outra era de pneus, essas eram espalhadas por várias partes do parque, e havia também as lixeiras dos próprios food trucks. Não havia nenhuma lixeira para coleta seletiva.

Figura 114 - Lixeira fixa do parque em primeiro plano e lixeira do food truck ao fundo.

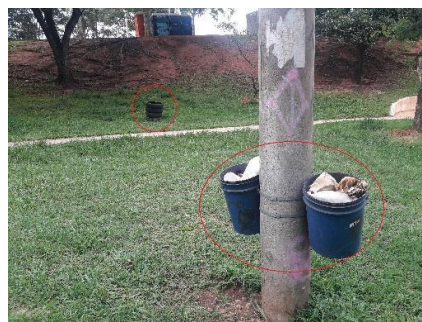
Figura 115 - Lixeiras do parque.

Nas duas auditorias realizadas (10/08 e 11/12), as condições das lixeiras fixas do parque eram bastante degradadas, algumas com buracos.

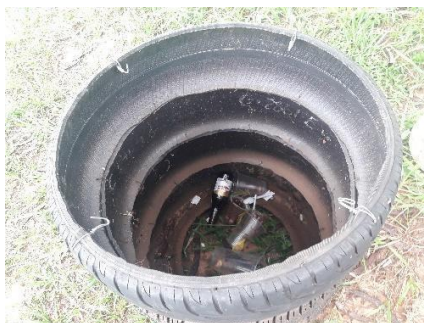
Figura 116 - Lixeiras de pneus não tem fundo.

**ESTADO DE CONSERVAÇÃO DAS LIXEIRAS** - Avalia a condição de manutenção das lixeiras.

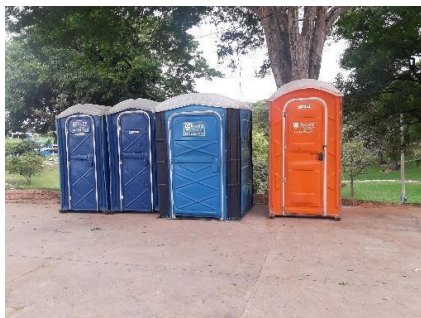
Figura 119 - Banheiros químicos.

No projeto original havia banheiros, porém foram demolidos, atualmente não há sanitários fixos do parque, porém no dia 11/12 foi verificado a presença de 3 cabines de banheiros químicos, sendo 1 masculino, 1 feminino e 1 para cadeirantes.

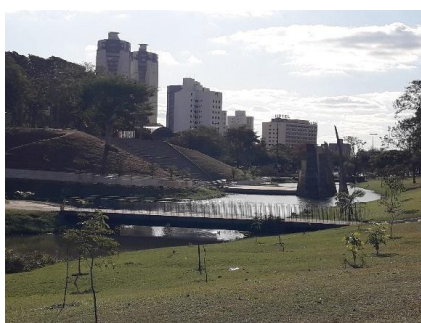
Figura 120 - Concha acústica.

Há um palco e uma concha acústica construídos em cima do lago.

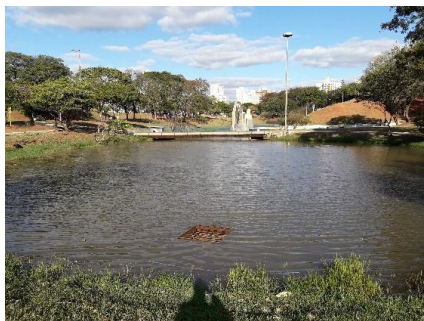
Figura 121 - Foto do lago.

O lago cumpre a função de trazer umidade para o parque e ser um elemento estético principalmente para a concha acústica, mesmo sua água não sendo limpa cumpre essas funções uma vez que não é para consumo nem nado. E pelo fato de a água ser corrente, precisa de pouca manutenção. Com relação a manutenção das margens das duas pontas do parque, a esquerda e a direita, estas se encontram com bastante ervas daninhas, espécies invasoras.

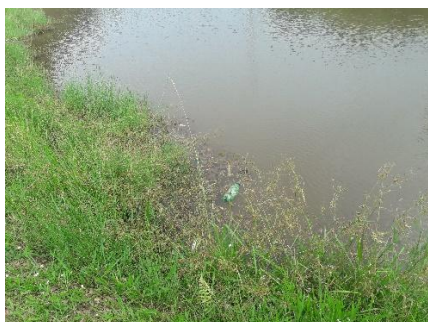
Figura 122 - Foto da margem esquerda.

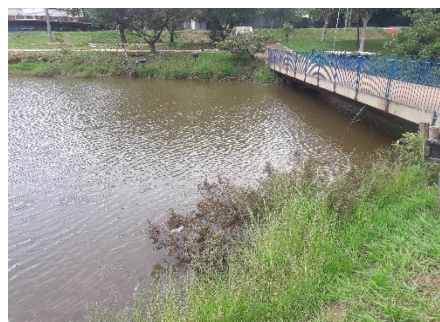
Figura 123 - Foto da margem direita.

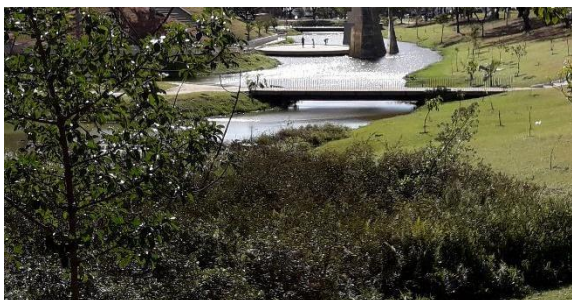
Não há espécies vegetais com espinhos ou venenosas que atrapalhem o uso do parque, as espécies predominantes são gramas e herbáceas próximas ao lago do lado direito (lado mais arborizado) do parque. E árvores de diferentes espécies.

Figura 124 - Trecho com plantas herbáceas na borda do lago.

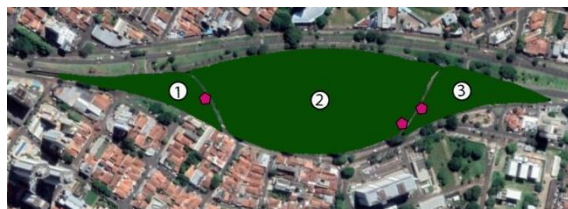
Figura 125 - Mapa de atratividade.

Há três food trucks, um do lado esquerdo próximo ao playground, e os outros dois do lado direito (lado mais arborizado).
