**TERRENOS TECNOGÊNICOS NA BACIA HIDROGRÁFICA DO  
CÓRREGO DO CEDRO, PRESIDENTE PRUDENTE - SP**

Dissertação apresentada junto ao Programa de Pós-Graduação em Geografia da Faculdade de Ciências e Tecnologia da Universidade Estadual Paulista, Campus de Presidente Prudente, para a obtenção do título de Mestre em Geografia.

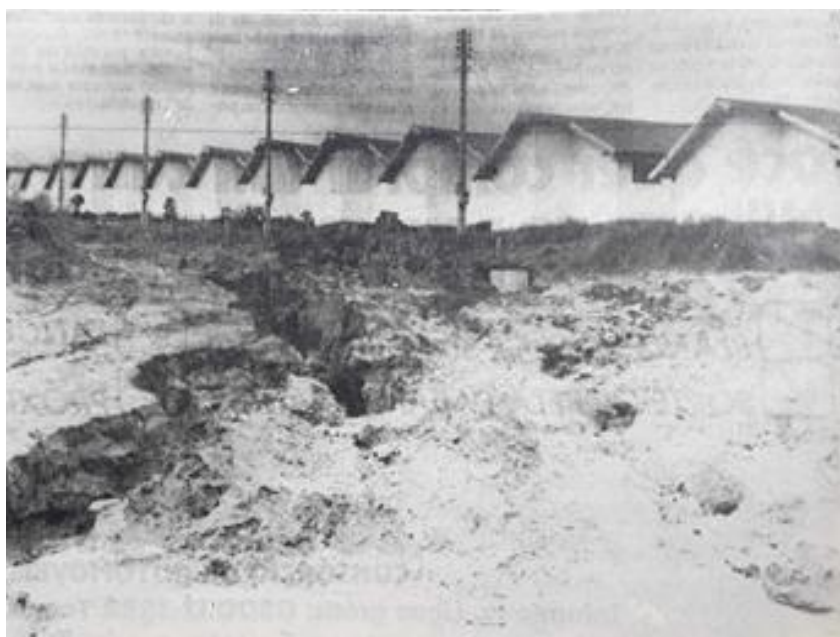
**Figura 14** - Ravinamento em ruas sem asfalto no Conjunto Habitacional Ana Jacinta, na década de 1990.

Como exposto no tópico sobre a ocupação da região de estudo, na entrega dos imóveis, não havia asfalto em algumas ruas, formando ravinas, classificadas como terreno de degradação do tipo erodido (Figura 14). A população e a prefeitura podem ter descartado restos de construção dentro das feições erosivas.

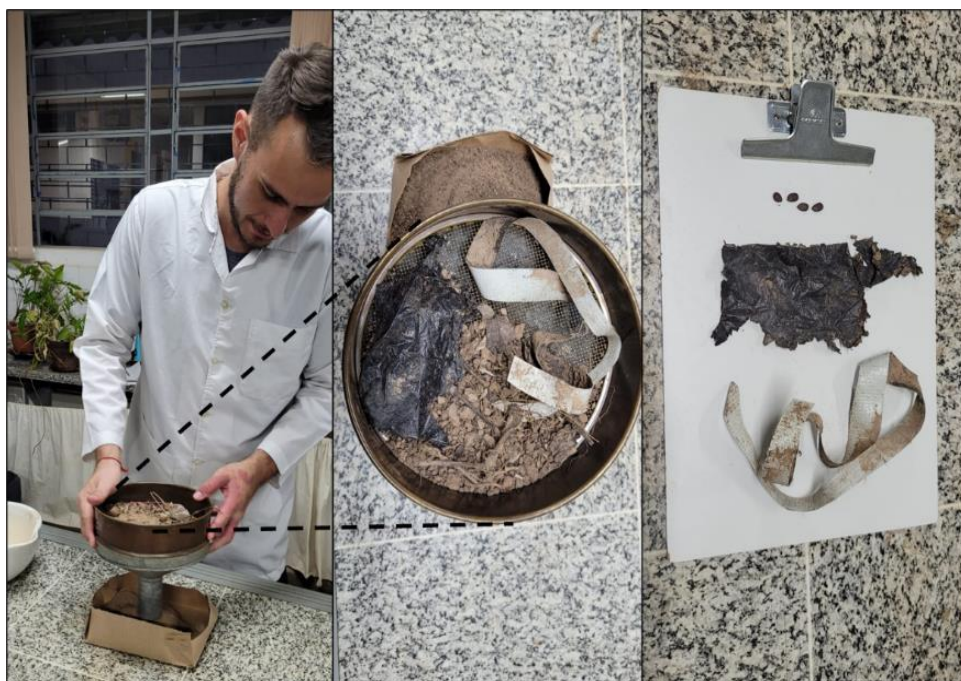
**Figura 24** - Processo de peneiramento e análise dos materiais.

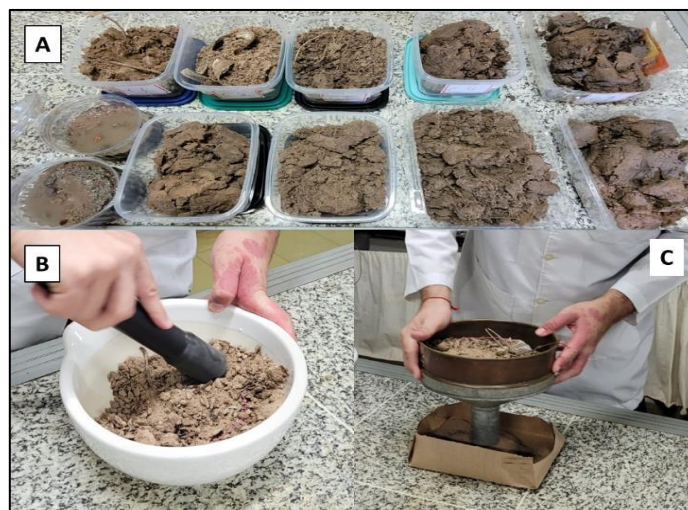
**Figura 26** - Amostras secas ao ar livre, destorroamento e peneiramento.

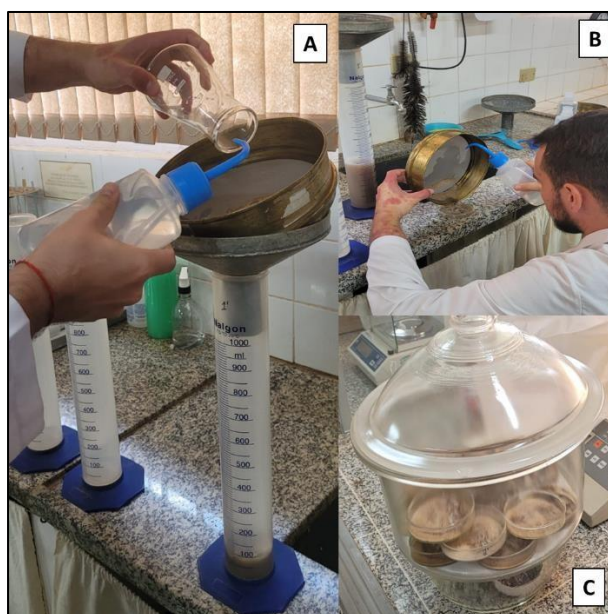
**Figura 28** - Filtragem, placa de petri com areia e dessecador.

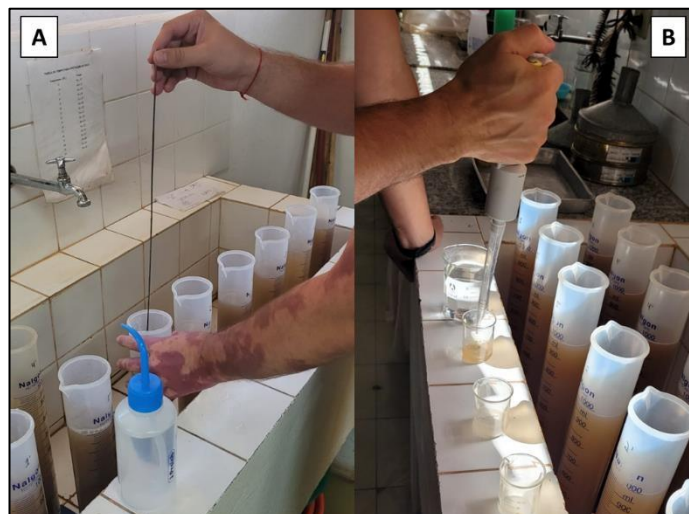
**Figura 29** - Agitação e pipetagem das amostras de solo.

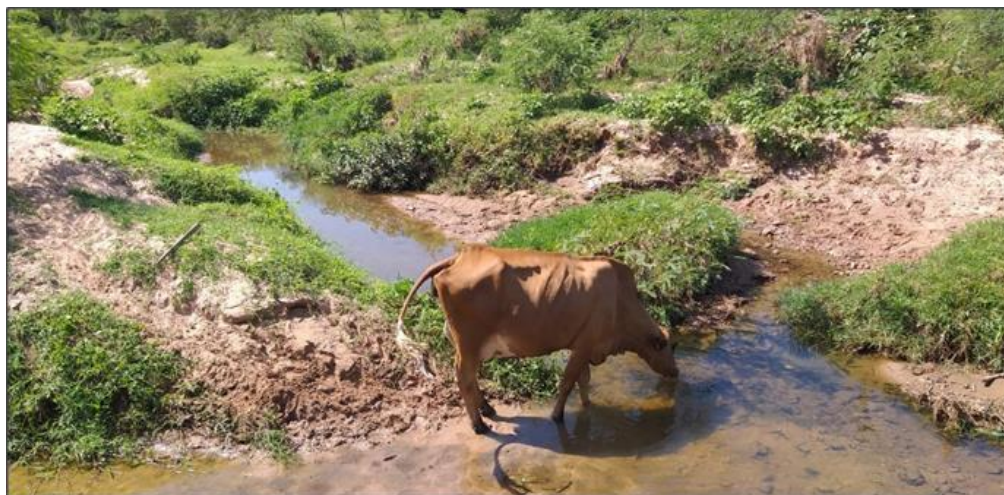
**Figura 34** - Gado em Área de Preservação Permanente, na confluência dos córregos Ana Jacinta e Cedro, próximo da área de coleta.

da região, acaba intensificando os processos erosivos, e contaminação da água e do solo (Schlesinger, 2010). A Figura 34 mostra a degradação da APP, com o gado dentro do córrego.

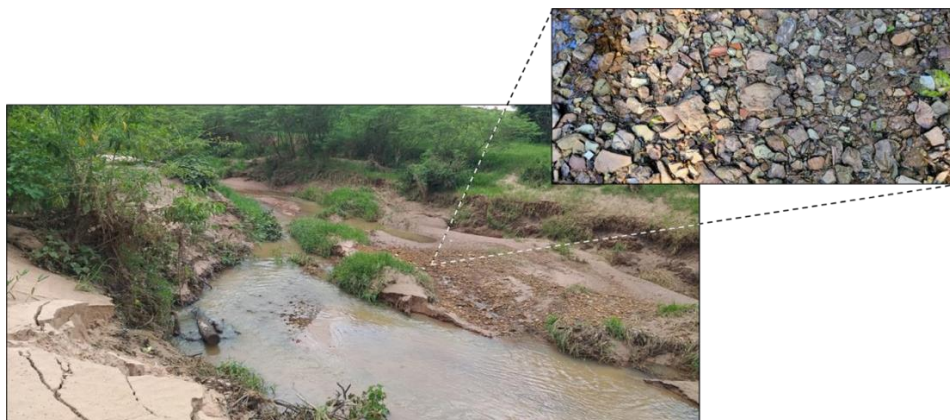
**Figura 37-** Terreno tecnogênico de agradação sedimentar aluvial, córrego do Cedro.

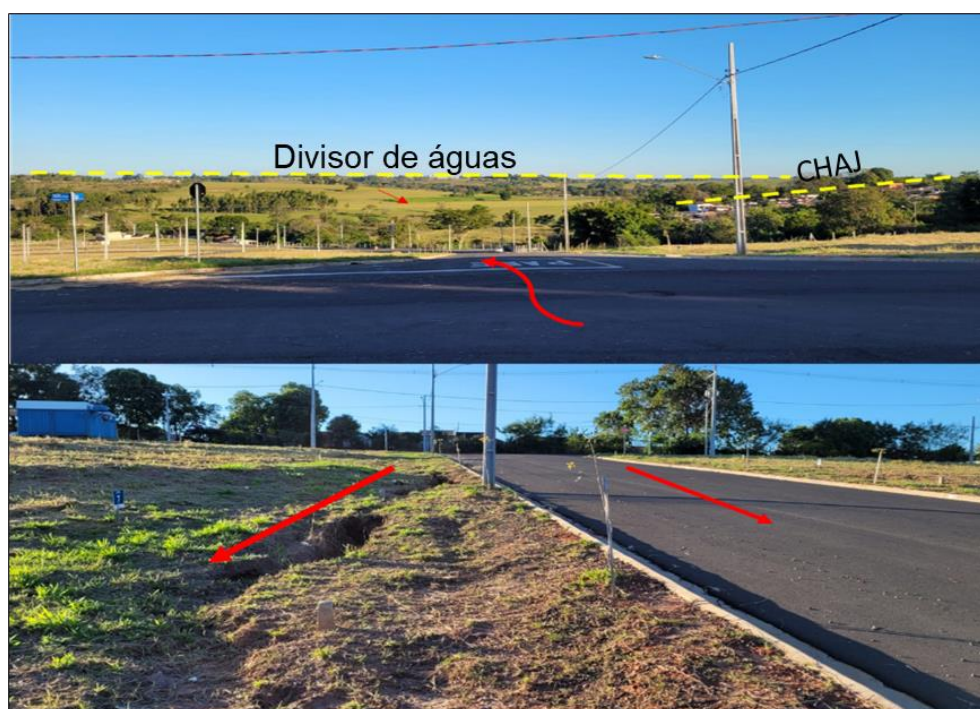
**Figura 49** - Formação de sulcos em novo loteamento, próximo dos córregos Botafogo e Cedro.

A alteração ocasionou a mudança na dinâmica de infiltração e fluxo d'água, resultando em feições erosivas. Esse fenômeno também ocorre em áreas menores, como na duplicação da Avenida Élson Neres da Silva, que interliga as avenidas Manoel Goulart e Ana Jacinta no Jardim Sabará. A erosão em sulcos na área destinada para APP é causada pela supressão da vegetação e impermeabilização devido à construção da via e do calçamento (Lopes, Silva, Lucas, 2019).

Conforme a classificação de Peloggia (2017), formou-se um terreno tecnogênico de degradação do tipo erodido, situado em um terreno complexo, resultado da agregação e sobreposição de terrenos tecnogênicos, devido às obras realizadas para adequar o relevo ao uso social. Isso demonstra como o ser humano consegue modificar

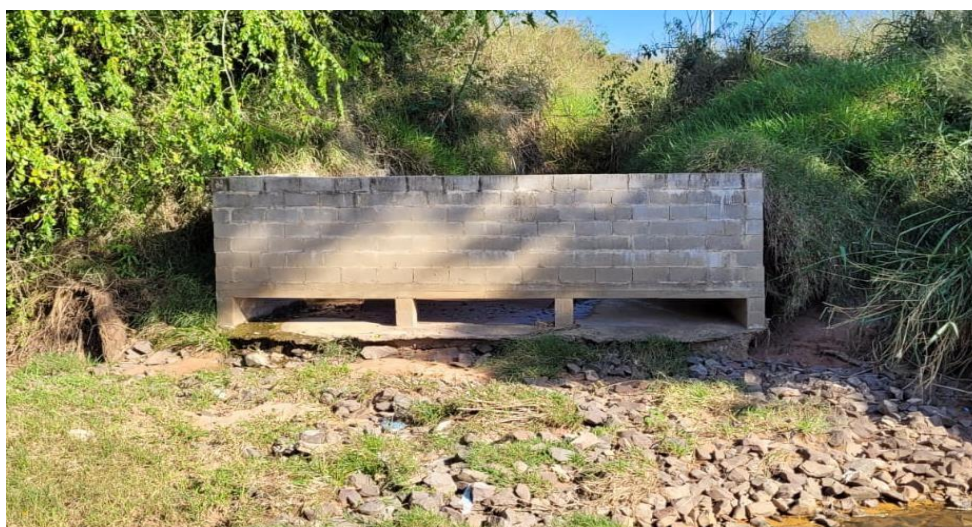
**Figura 50** - Dissipador de energia de água pluvial do novo residencial, córrego do Cedro próximo do Local 2.

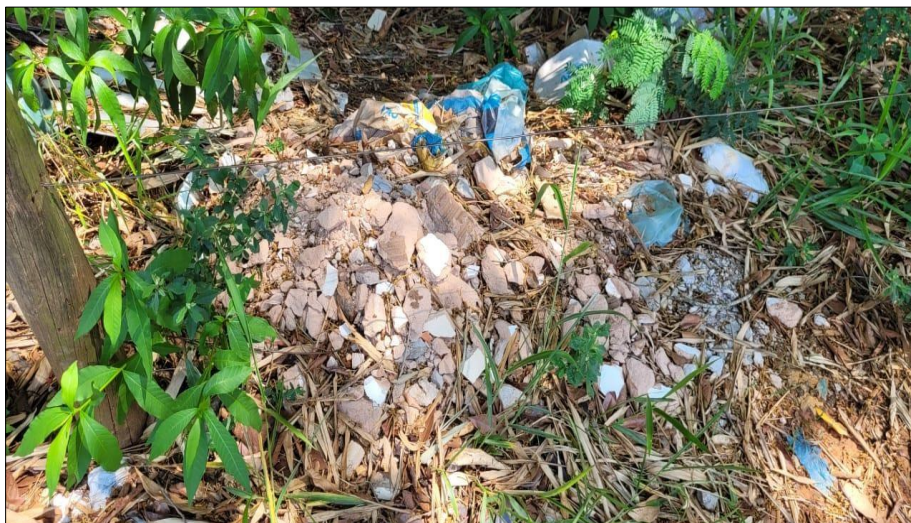
**Figura 57** - Terreno tecnogênico de tipo produzido, em processo de formação próximo do Local 3 e avenida Miguel Damha.

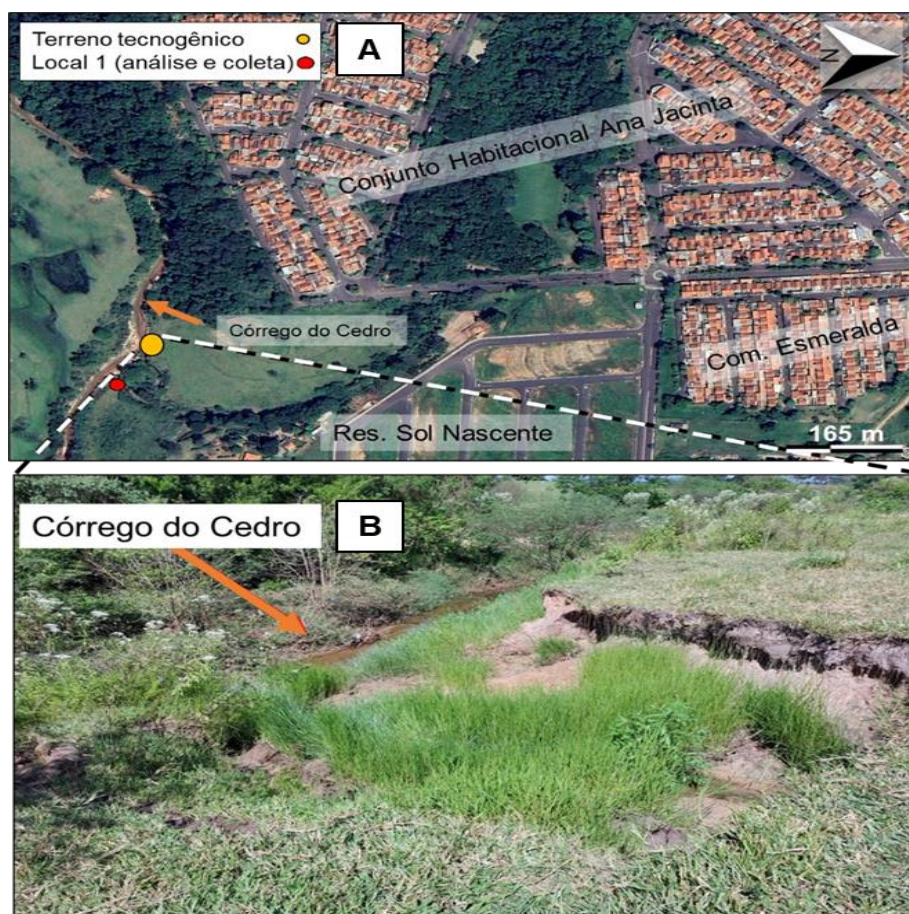
**Figura 67-** Terreno tecnogênico (terraço) em processo de solapamento localizado próximo do Local 1.
