***ANÁLISE DE CORROSÃO E FRATURA DE  
IMPLANTES/COMPONENTES PROTÉTICOS DE  
TITÂNIO COMERCIALMENTE PURO, APÓS SEREM  
SUBMETIDOS A CICLOS DE FADIGA EM UM MEIO  
FLUORETADO COM DIFERENTES pH***

DISSERTAÇÃO APRESENTADA À FACULDADE DE  
ODONTOLOGIA DA UNIVERSIDADE ESTADUAL  
PAULISTA "JÚLIO DE MESQUITA FILHO" - UNESP,  
CAMPUS DE ARARAQUARA, COMO PARTE DOS  
REQUISITOS PARA A OBTENÇÃO DO TÍTULO DE  
MESTRE EM PERIODONTIA.

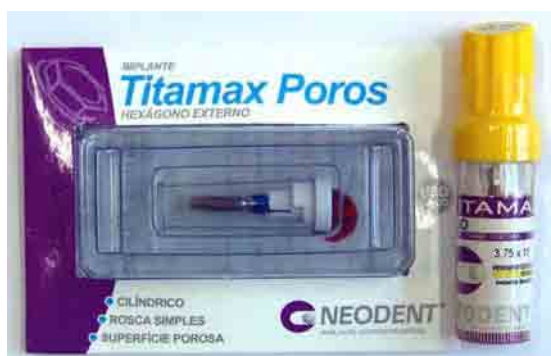
FIGURA 2 - Implantes Neodent (Neodent – Curitiba, Brasil).

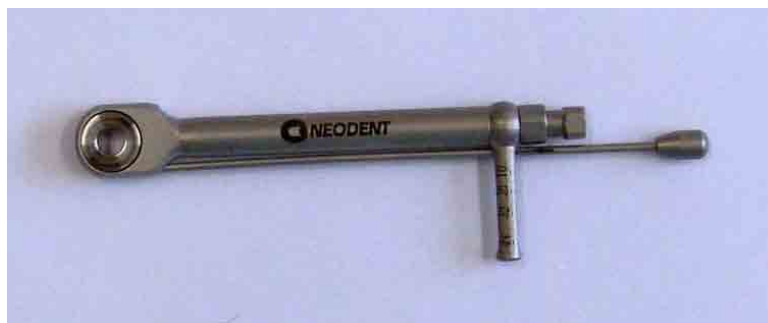
FIGURA 3 – Torquímetro protético (NEODENT – Curitiba, Brasil).

Para atingir o torque recomendado pelos fabricantes (32 N), na montagem dos conjuntos, foi utilizado um torquímetro manual protético (NEODENT – Curitiba, Brasil) de força controlada.

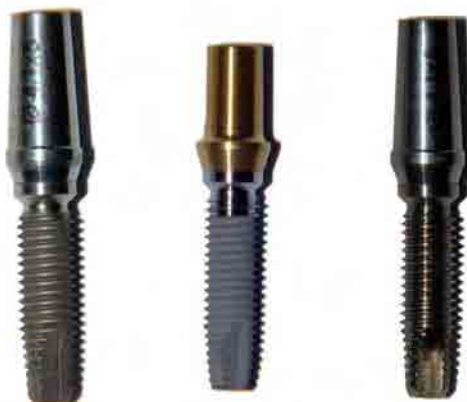
FIGURA 4 – Conjuntos implante/componente protético montados.

Imediatamente após a abertura dos implantes de suas embalagens, os conjuntos implante/componente protético foram montados de acordo com as instruções dos respectivos fabricantes.

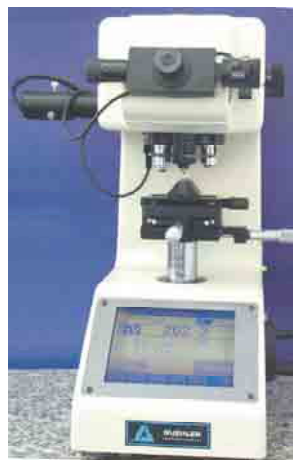
FIGURA 6 – Microdurômetro Buehler modelo 1600-6300.

O local para a medida da dureza dos conjuntos foi na base do implante em três pontos distintos. As medidas foram tomadas antes e após a exposição aos íons fluoretos. As medidas de dureza neste trabalho foram realizadas em um durômetro Micromet Buehler modelo 1600-6300 dotado de diamante Vickers (Figuras 6 e 7) com carga de 500gf e tempo de 30s.

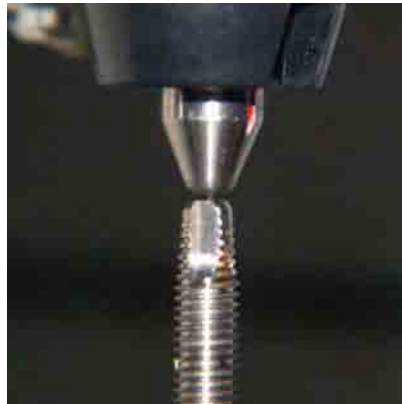
FIGURA 7 – Ensaio de dureza na base do implante.

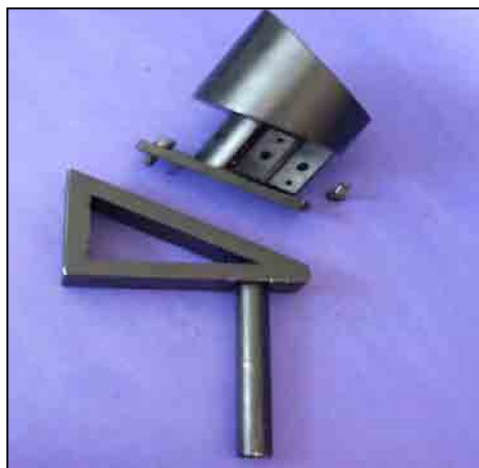
FIGURA 9 - Angulação de 30° do dispositivo.

O posicionamento dos corpos-de-prova na máquina de ensaios com a configuração desejada foi obtido com o auxílio de um dispositivo confeccionado especialmente para esse fim (Figura 9). O dispositivo era fixado ao mordente inferior do aparelho, em um plano inclinado a 30°, sobre o qual é parafusada a garra que fixa por pressão o corpo-de-prova, sendo este colocado na respectiva canaleta (Figura 10), de forma que fiquem fora

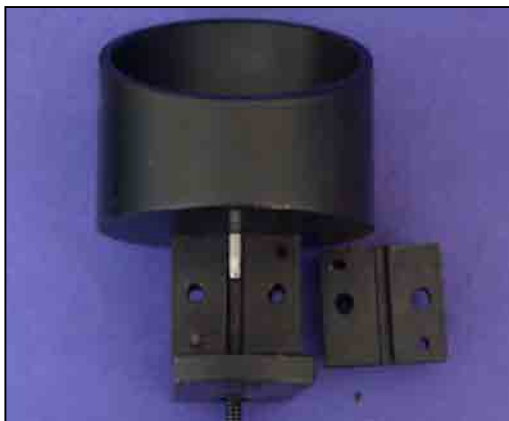
FIGURA 10 - Detalhe da colocação do implante no dispositivo.

do suporte da garra seis roscas do implante, simulando assim uma situação clinica sumamente desfavorável de perda de suporte ósseo.

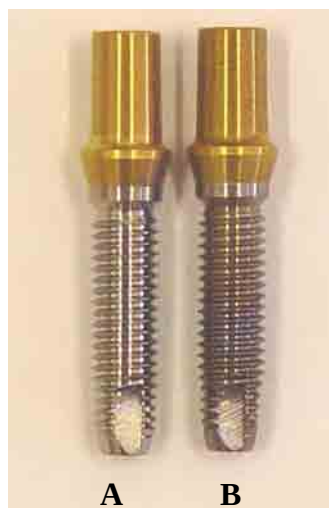
FIGURA 12 – Descoloração macroscópica.

A - Implante antes da solução fluoretada. B – Implante após solução fluoretada.

Esta situação também foi observada nos implantes da marca Neodent®, ocorrendo perda de brilho e algumas manchas sobre as superfícies dos implantes, sendo mais evidente no grupo exposto à solução fluoretada mais ácida (Figura 12).

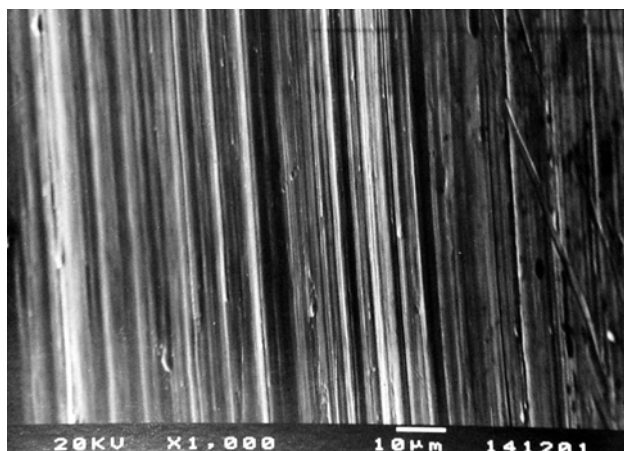
FIGURA 13 – MEV do implante 3i superfície lisa – grupo controle.

FIGURA 14 – MEV do implante Neodent superfície tratada – grupo controle.

Na análise de microscopia eletrônica de varredura a superfície dos implantes de titânio não submetidos à ação de íons fluoretos (grupo controle) mostraram características esperadas, como irregularidades decorrentes do

tratamento da superfície dado pelo fabricante, ou ainda mostrando uma superfície lisa com algumas irregularidades decorrentes do processo de usinagem dos implantes (Figuras 13 e 14), sem indícios de corrosão.
