**Tracionamento de canino superior incluso: relato de caso**

Trabalho de Conclusão de Curso apresentada à Universidade Estadual Paulista (UNESP), Faculdade de Odontologia, Araçatuba, para obtenção do título de Cirurgiã-Dentista.

Rezende, G.O.P. **Tracionamento de canino superior incluído: relato de caso.**  
Trabalho de Conclusão de Curso (Graduação em Odontologia) – Faculdade  
de Odontologia, Universidade Estadual Paulista (UNESP), Araçatuba, 2025.

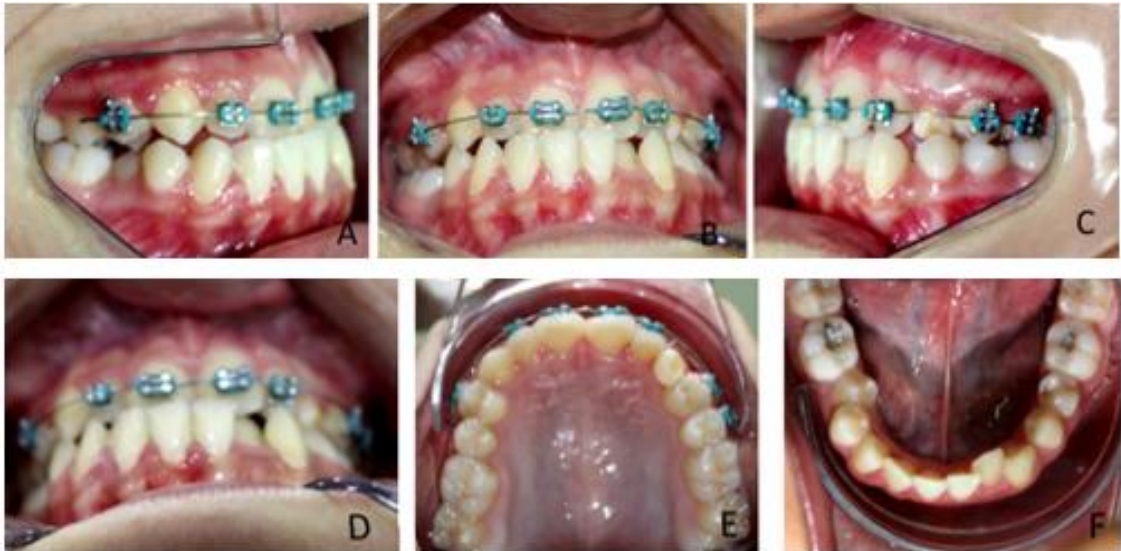
Figura 2 – Fotografias intrabucais iniciais.

É possível observar uma maloclusão de Angle Classe III nas imagens intrabucais iniciais (figura 2), além de sobremordida de 1mm, sobressaliência negativa de -1 mm e periodonto do Tipo III.

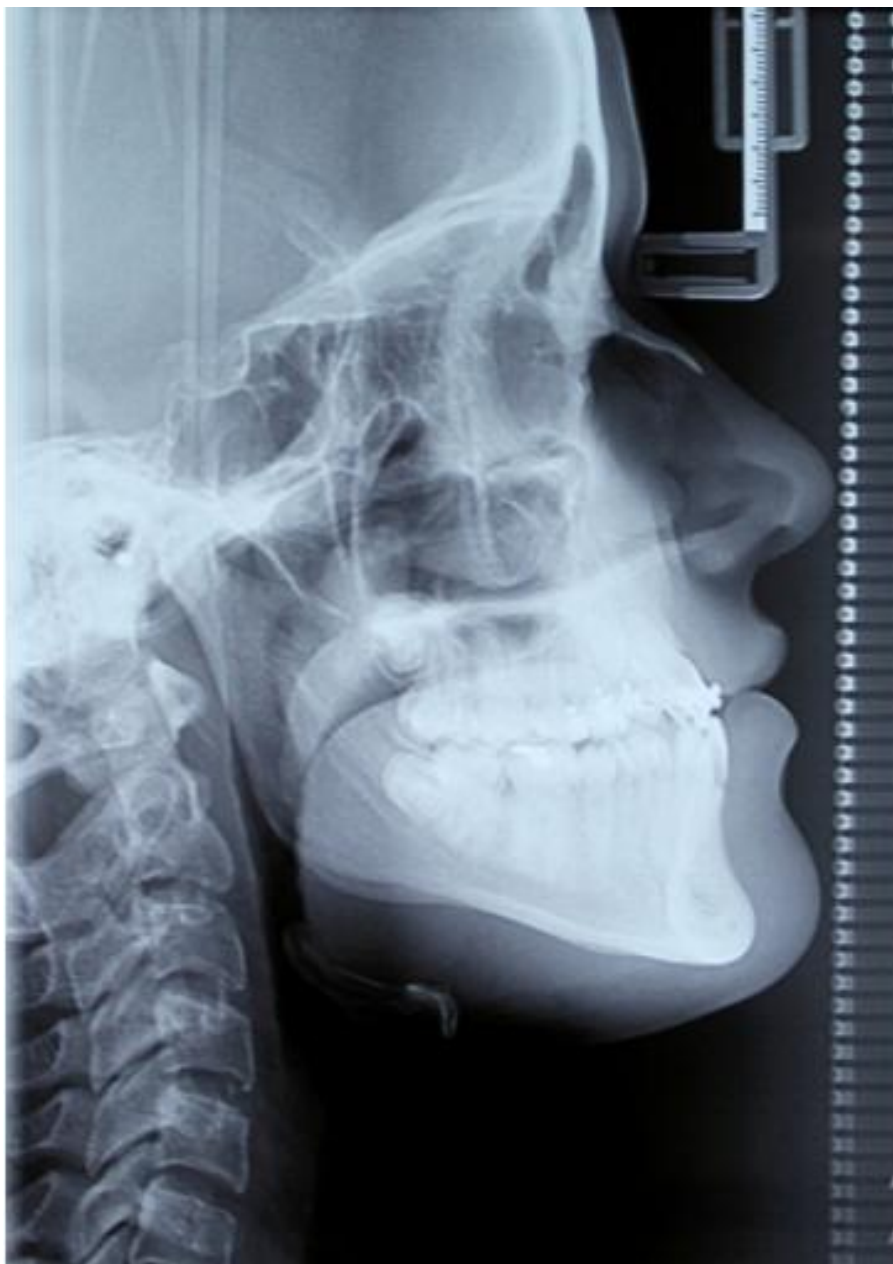
Figura 4 – Telerradiografia lateral inicial.

Por meio da análise radiográfica da telerradiografia em norma lateral (Figura 4), foram avaliadas as vias aéreas, as quais se encontraram dentro dos padrões de normalidade. A sínfise mandibular, por sua vez, apresentou-se alongada e estreita. Em relação à análise das vértebras cervicais, que visa avaliar o crescimento, a paciente se encontrava no estágio CS5 (Figura 5), indicando um crescimento reduzido.

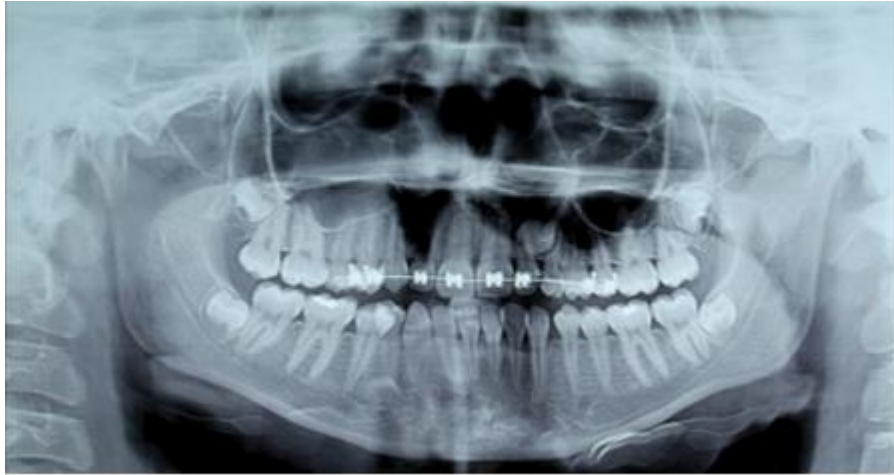
Figura 7 - Radiografia panorâmica inicial.

Na análise da radiografia panorâmica (Figura 7), foi constatada a presença de todos os dentes permanentes, bem como restaurações nos dentes 36 e 46. Observou-se também que os dentes 18, 28, 38 e 48 estavam em processo de formação, além da presença do dente decíduo 63 e do dente 23 impactado. Não foram identificadas patologias na radiografia. Clinicamente, foi possível perceber o relevo do dente 23 na região palatina. Apesar de ter sido solicitada uma tomografia para uma avaliação mais detalhada, a paciente informou não ter condições financeiras para realizar o exame, levando à decisão de prosseguir com o tratamento sem essa investigação adicional.

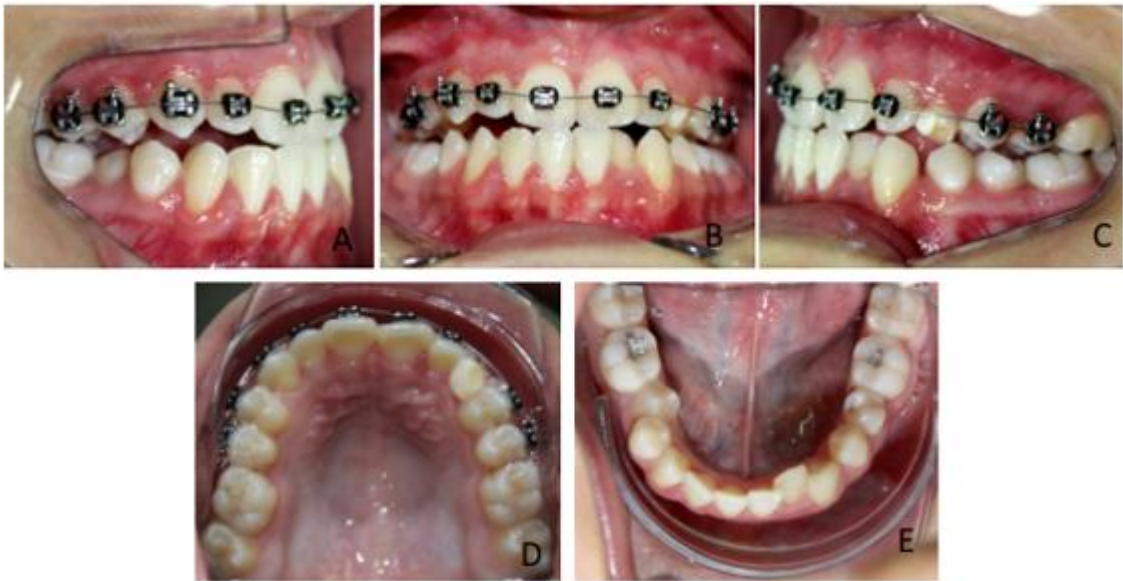
Figura 10 – Fotografias intrabucais.

O tratamento teve início com a adaptação das bandas com tubo duplo nos dentes 16 e 26. Em seguida, foi realizada a moldagem de transferência para a confecção de uma barra palatina modificada, que incluía ganchos destinados a auxiliar no direcionamento do tracionamento do canino. Foi efetuada a colagem direta de braquetes Edgewise nos dentes anteriores e nos pré-molares MBT, com a inserção de fio .012" de NiTi em novembro de 2021 (Figura 10).

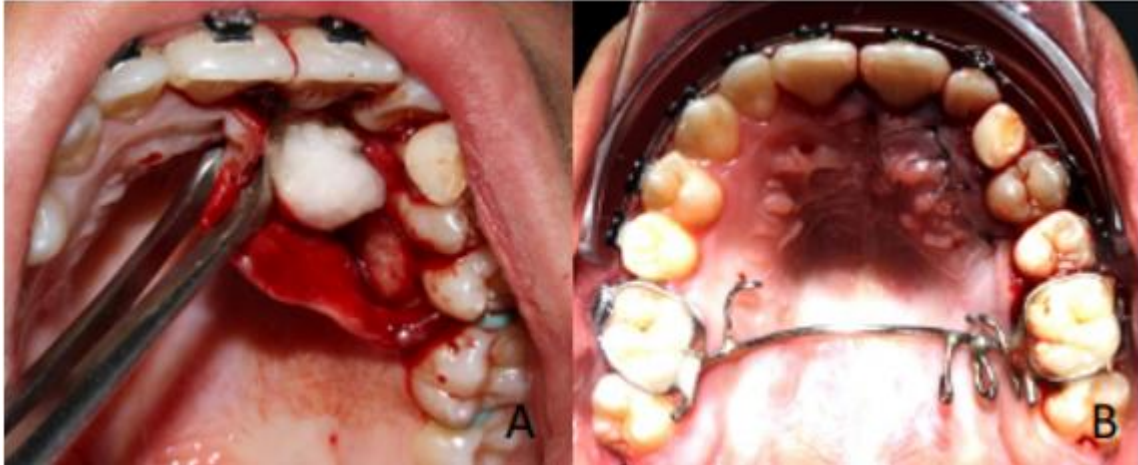
Figura 11 - Fotografias intrabucais.

Em dezembro de 2021, o fio superior foi substituído por um fio de .014" NiTi. Nesse mesmo mês, foi realizada a cirurgia para a colagem de um braquete no dente 23, que se encontrava impactado. A técnica cirúrgica utilizada foi a fechada pelo palatino, permitindo a colagem de um acessório sem exposição do dente, após a qual o tecido foi suturado. Um braquete foi fixado no dente 23 e dois amarrilhos foram atados ao fio, sem ativação, com a ativação planejada para a próxima consulta. Além disso, foi realizada a cimentação da barra palatina modificada, que foi confeccionada com fio 1,0 e ganchos de fio 0,7 NiTi, com o objetivo de auxiliar na direção do tracionamento (Figura 11).

Legenda: A) Oclusal durante a cirurgia; B) Oclusal após cirurgia e cimentação da BTP modificada.

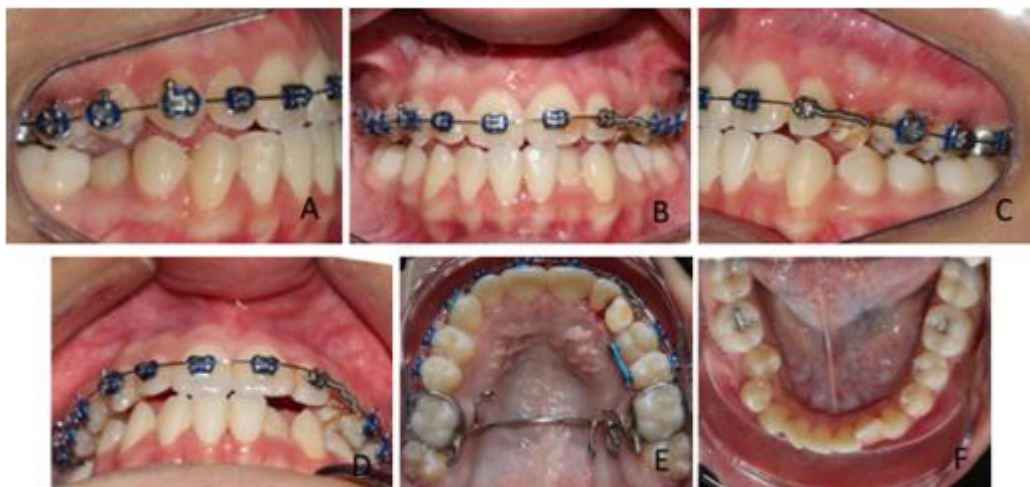
Figura 12 - Fotografias intrabucais:

A paciente retornou em janeiro de 2022, momento em que foi realizada a troca do fio superior para um fio de .016" de aço. Foi utilizada uma mola aberta com ativação de um braquete entre os dentes 22 e 24. O fio de amarelo foi fixado no dente 23, e a mola foi ativada para distanciar o dente 22, gerando uma força que direcionava o dente 23 para a região palatina do dente 63 e distal do dente 22. Além disso, foram colados botões na superfície palatina dos dentes 24 e 25, e um elástico de corrente foi colocado para prevenir a rotação dos pré-molares. Uma radiografia panorâmica foi solicitada para monitorar o progresso do tracionamento (Figura 12).

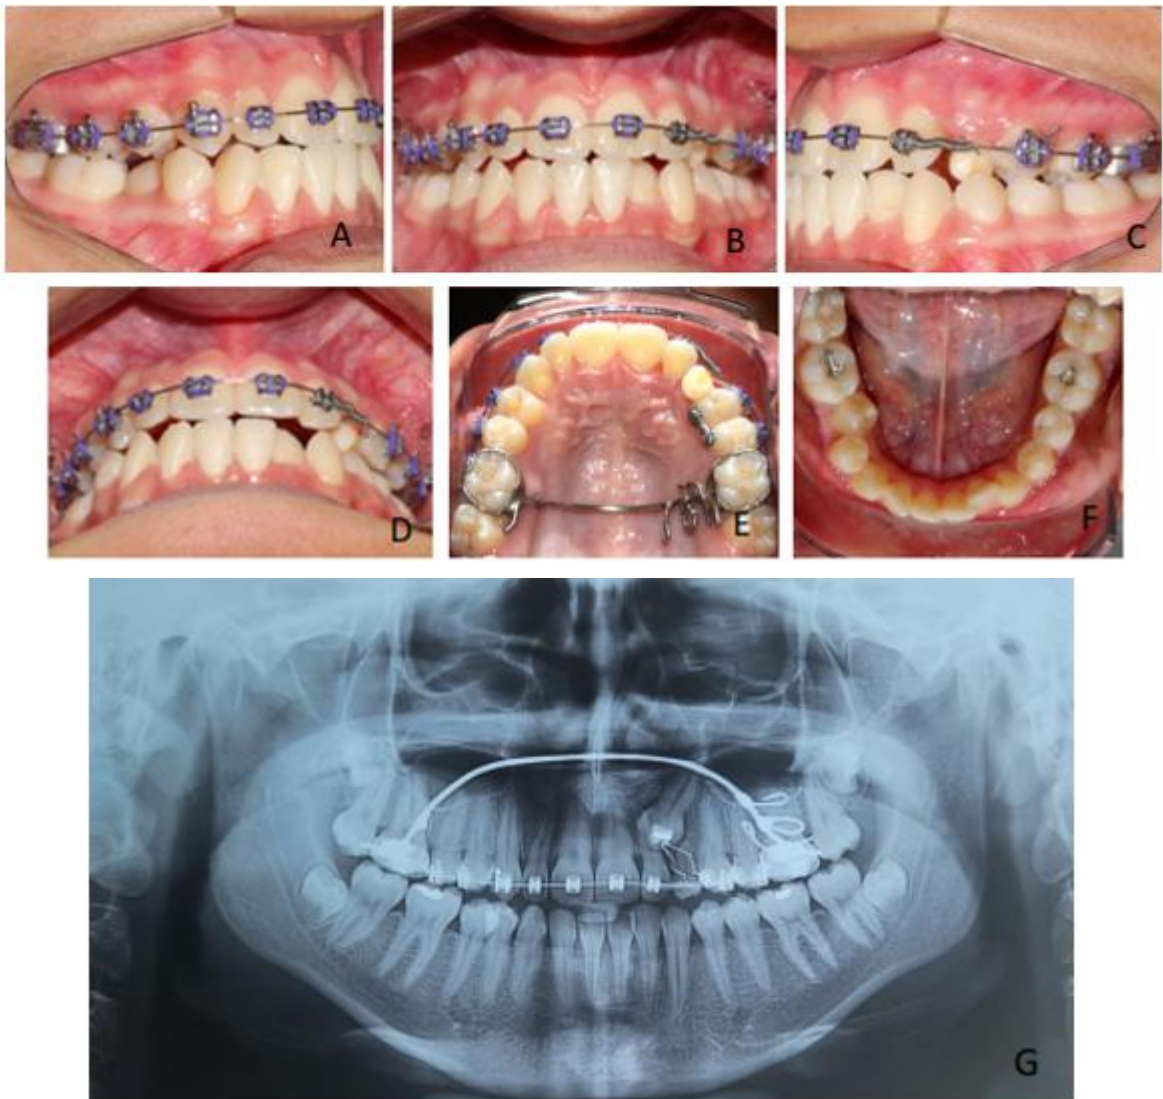
Figura 13 - Fotografias intrabucais.

A paciente compareceu em março de 2022, trazendo uma radiografia panorâmica. O fio de .016" de aço foi mantido, e foi realizada uma nova ativação da mola travada, que estava fixada ao dente 23, gerando uma força direcionada para o sentido distal do dente lateral e para a região palatina do dente 63. O elástico de corrente foi mantido nos botões palatinos dos dentes 24 e 25 (Figura 13).

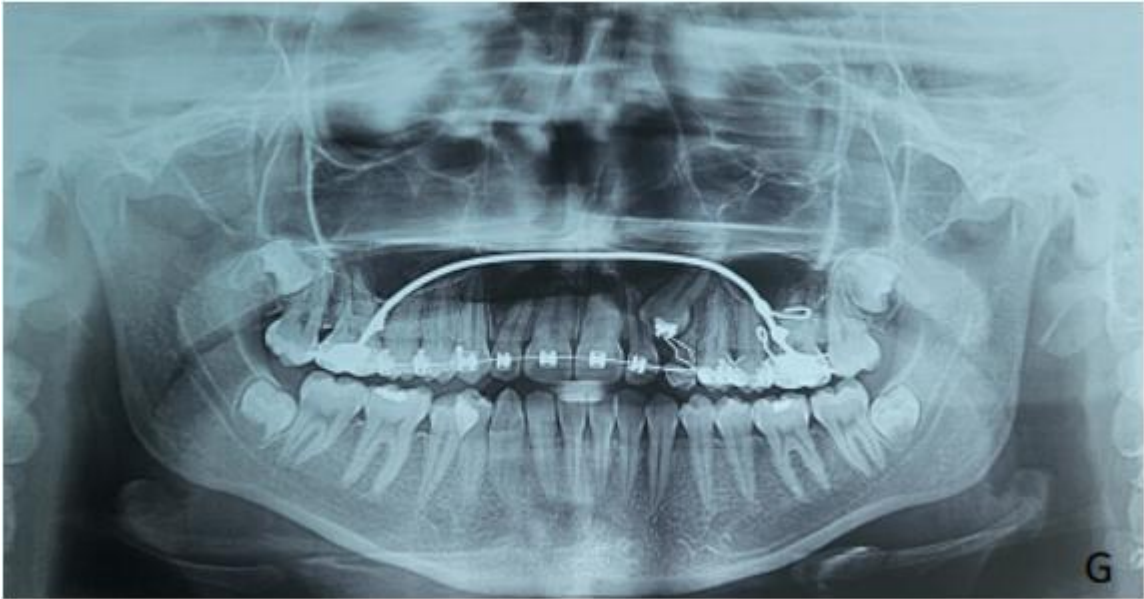
Figura 15 - Fotografias intrabucais.

A paciente compareceu em maio de 2022, trazendo a radiografia panorâmica. O fio de .016" de aço foi mantido, e foi realizada a ativação da mola de tracionamento com o amarrilho (Figura 15).

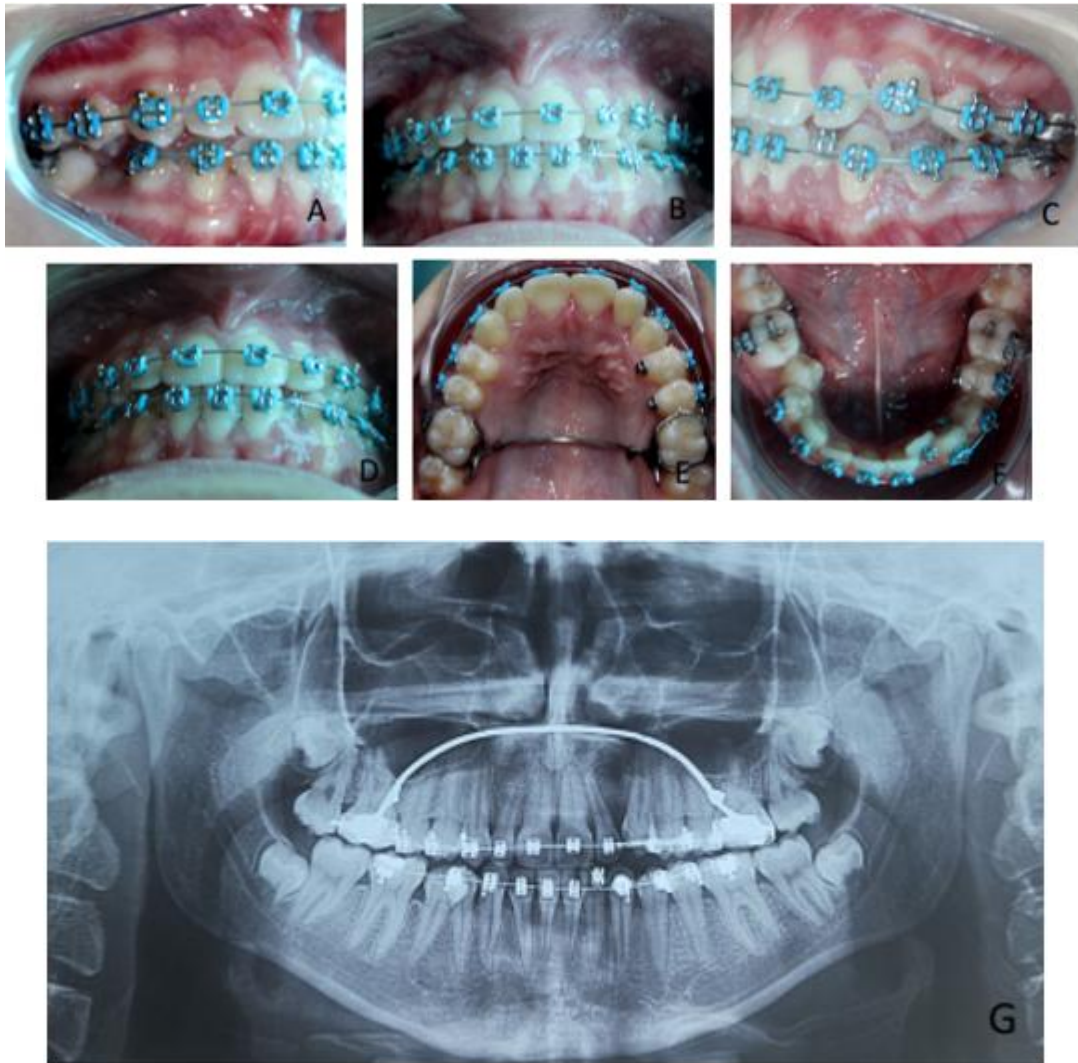
Figura 23 - Fotografias intrabucais.

Em outubro de 2023, a paciente compareceu à consulta com a radiografia panorâmica. Durante a avaliação, constatou-se que o braquete do dente 31 estava quebrado. Foi realizado a recolagem tanto do braquete do dente 31 quanto do dente 23. Sendo mantido o uso do fio de .016" NiTi nas arcadas superior e inferior, além de ser realizado o condicionamento das ligaduras elastoméricas (Figura 23).

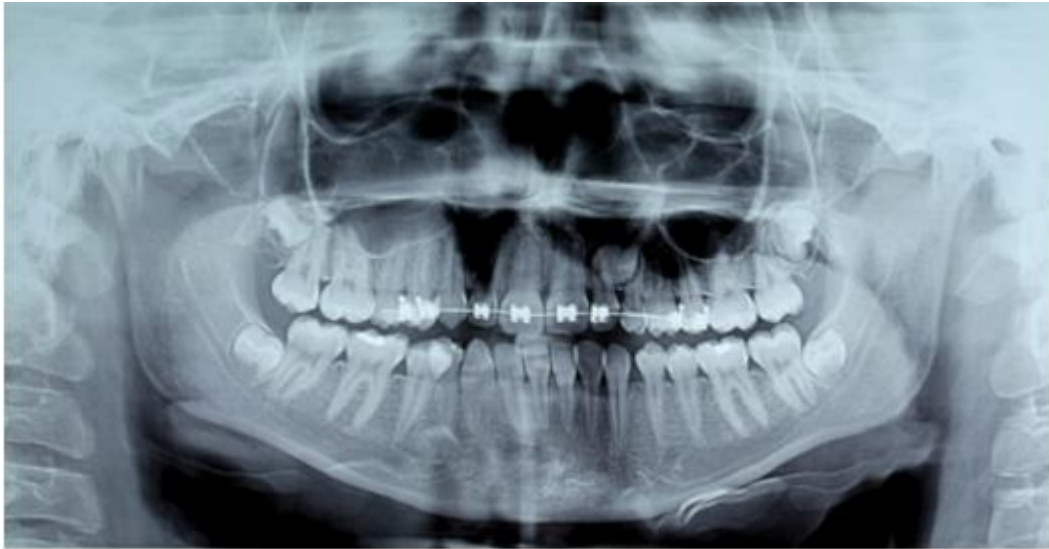
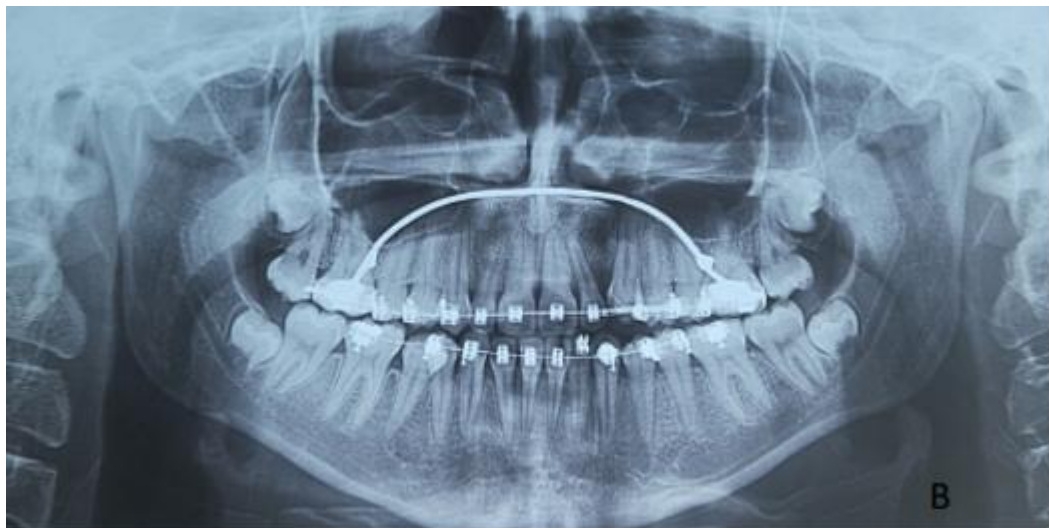
A paciente dará continuidade ao tratamento com outro profissional, visando a finalização do alinhamento e ajuste da oclusão. A Figura 24 apresenta as radiografias inicial e final, ilustrando a evolução do tratamento da paciente.

Legenda: A) Radiografia inicial; B) Radiografia final.
