DIAGNÓSTICO AMBIENTAL DE VOÇOROCAS LOCALIZADAS  
EM SÃO PEDRO (SP): ANÁLISE TEMPORAL E PROPOSTA DE  
RECUPERAÇÃO

Trabalho de Formatura apresentado ao Instituto de  
Geociências e Ciências Exatas - Campus de Rio  
Claro, da Universidade Estadual Paulista Júlio de  
Mesquita Filho, para obtenção do grau de Engenheiro  
Ambiental.

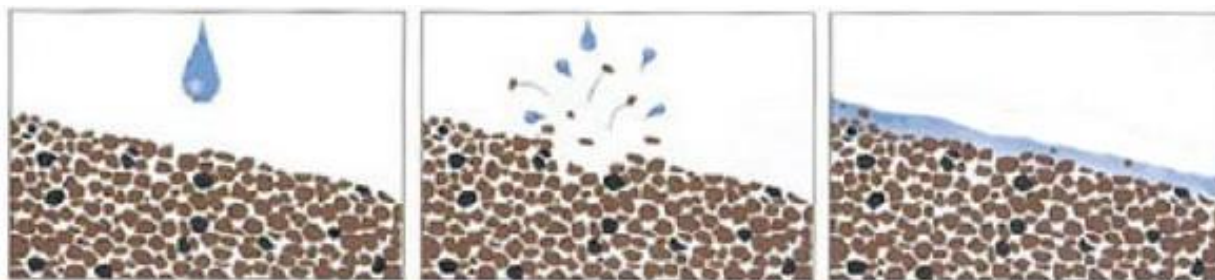
Figura 1 - Representação do efeito *splash*.

A chuva caracteriza-se como principal agente responsável pela erosão hídrica nos países tropicais. Sua ação se inicia pelo fenômeno *splash* (Figura 1), que consiste no impacto direto das gotas de chuva no solo, ocasionando a desagregação das partículas. As próximas etapas compreendem o escoamento superficial, que pode ocorrer de forma difusa (erosão laminar) ou concentrada (erosão linear).

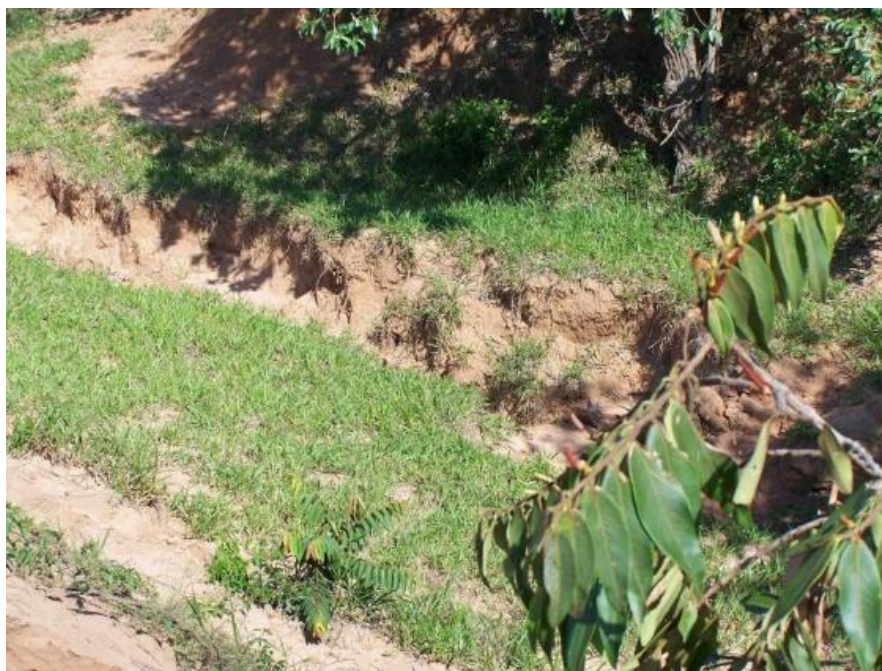
Figura 3 - Ravina localizada na Bacia do Córrego do Espraiado, em São Pedro (SP).

Por fim, é válido ressaltar que, de acordo com o autor citado, a formação das ravinas pode ser acelerada em áreas agrícolas quando estas estão desmatadas, favorecendo a atuação de chuvas concentradas onde os solos se encontram desprotegidos. A Figura 3 apresenta um exemplo de ravina.

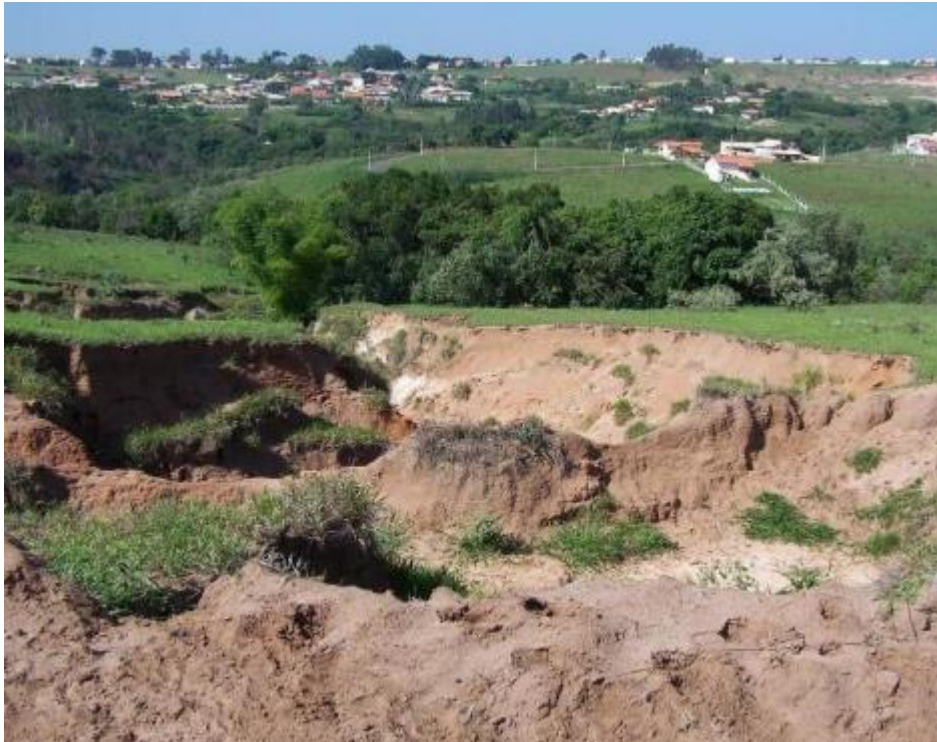
Figura 4 - Voçoroca localizada na Bacia do Córrego do Espraiado, em São Pedro (SP).

Portanto, as voçorocas se caracterizam como um tipo de erosão que pode ocasionar diferentes processos de degradação, seja no próprio local devido à remoção do material erodido, ou em locais distantes da sua origem, por meio da deposição à jusante (SAMANI *et al.*, 2009). A Figura 4 ilustra um exemplo de voçoroca.

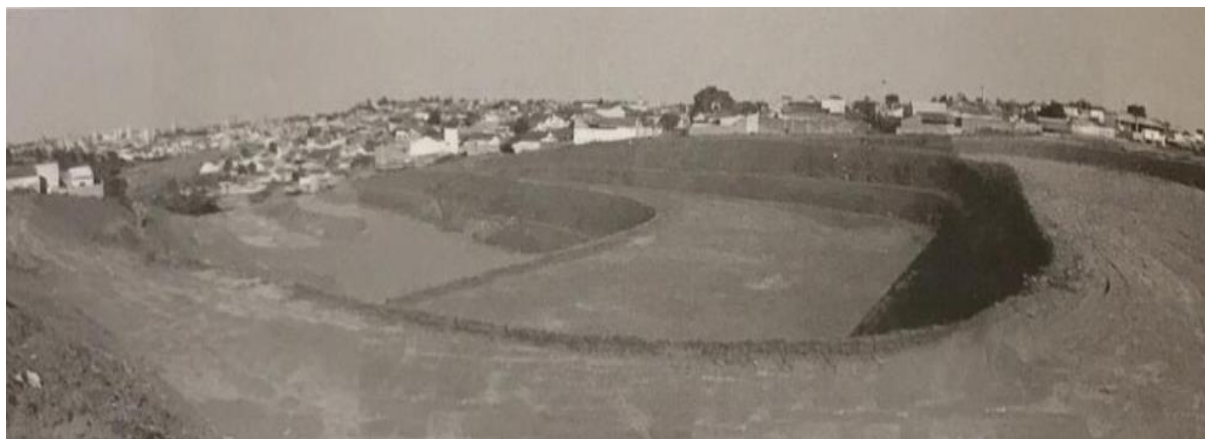
Figura 7 - Voçoroca após retaludamento e drenagem superficial.

A Figura 7 mostra outro exemplo de recuperação, citado por Zuquette *et al.* (2013). A voçoroca localizada no Jardim do Líbano em Franca (SP) foi recuperada com aplicação de retaludamento e sistema de drenagem de águas superficiais por meio de canaletas.

Apesar das técnicas implementadas, foi possível constatar pontos com problemas de instabilidade em razão dos minerais que são encontrados na Formação Itaqueri. Neste contexto, nota-se ainda a importância de desenvolver o diagnóstico ambiental, caracterizando todos os aspectos condicionantes, a fim de auxiliar a elaboração de um projeto de recuperação ambiental que considere os fatores ambientais, econômicos e sociais. Além do mais, ao implementar medidas de recuperação, é fundamental realizar o monitoramento, identificando todos os problemas e as possíveis adaptações de projeto necessárias.

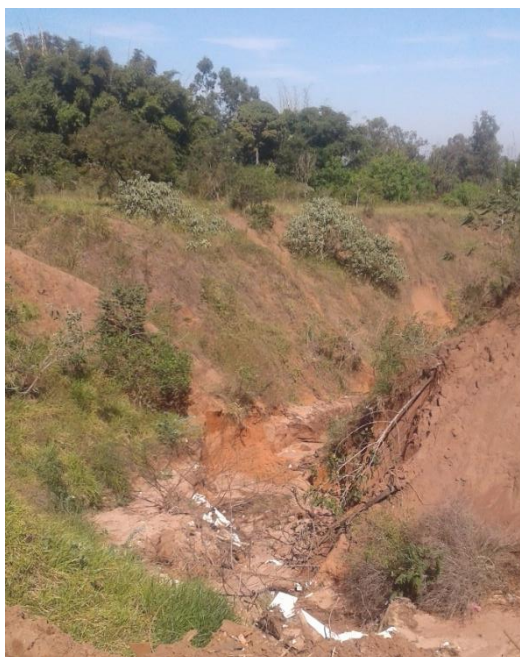
Figura 10 - Feição erosiva 1.

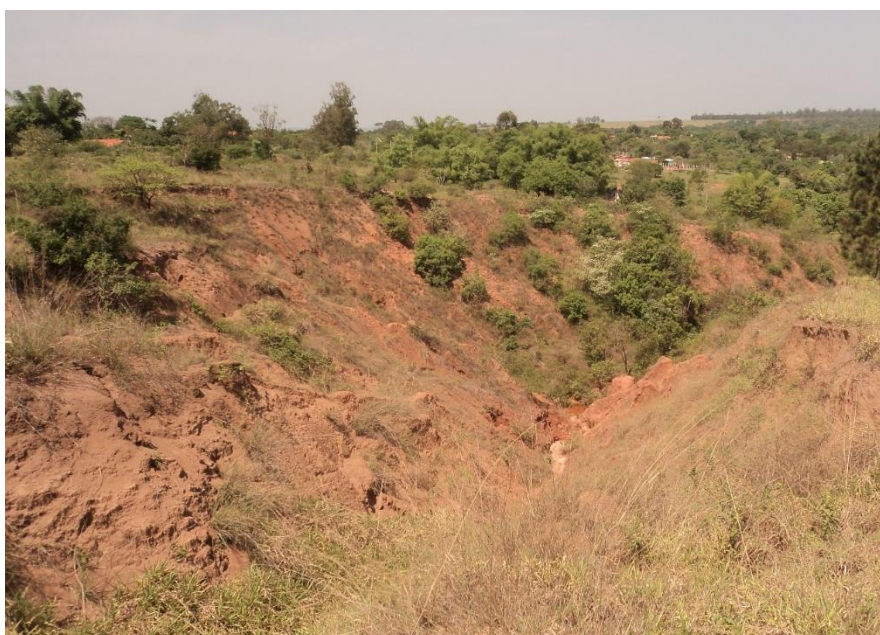
Figura 11 - Feição erosiva 2.

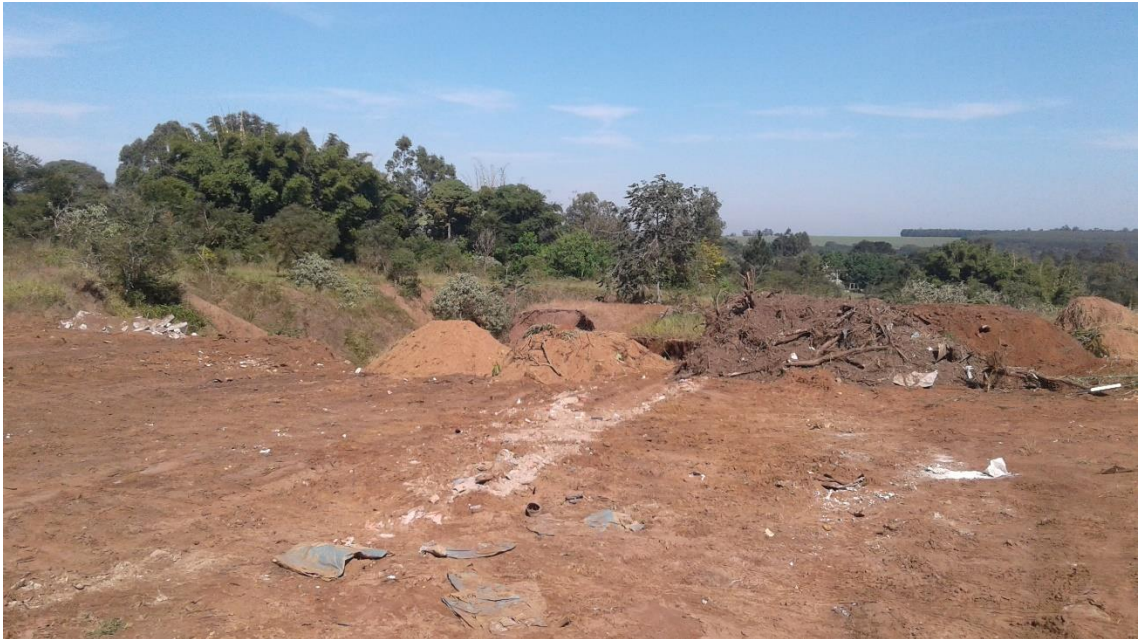
Figura 38 - Depósito de resíduos de construção civil e poda na cabeceira da Feição 1.

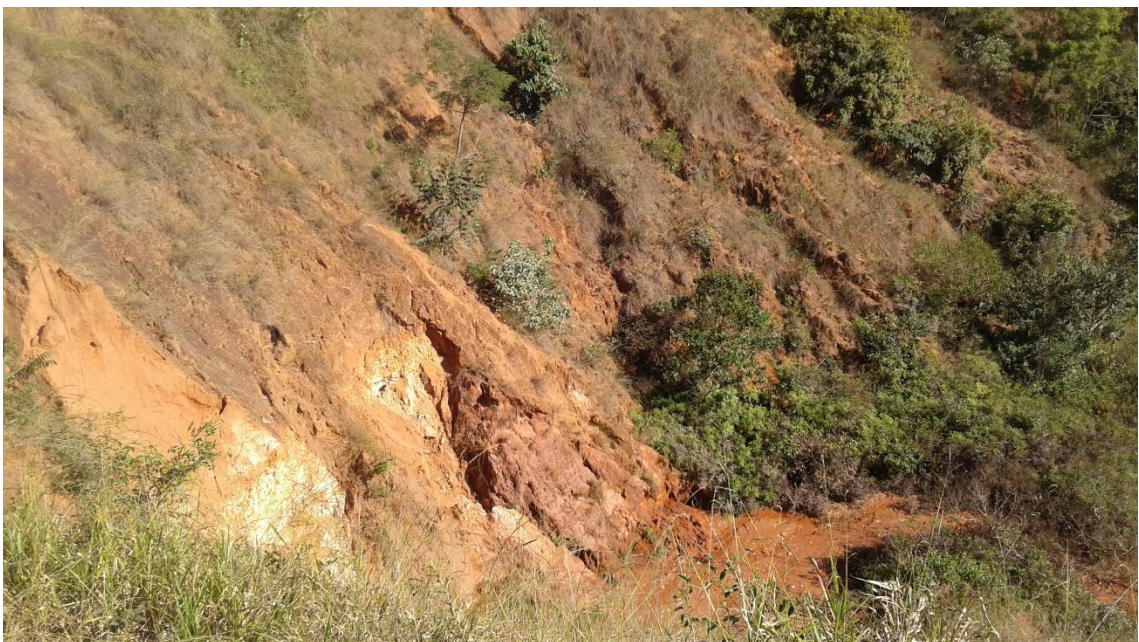
Figura 39 - Paredes instáveis da Feição 2.

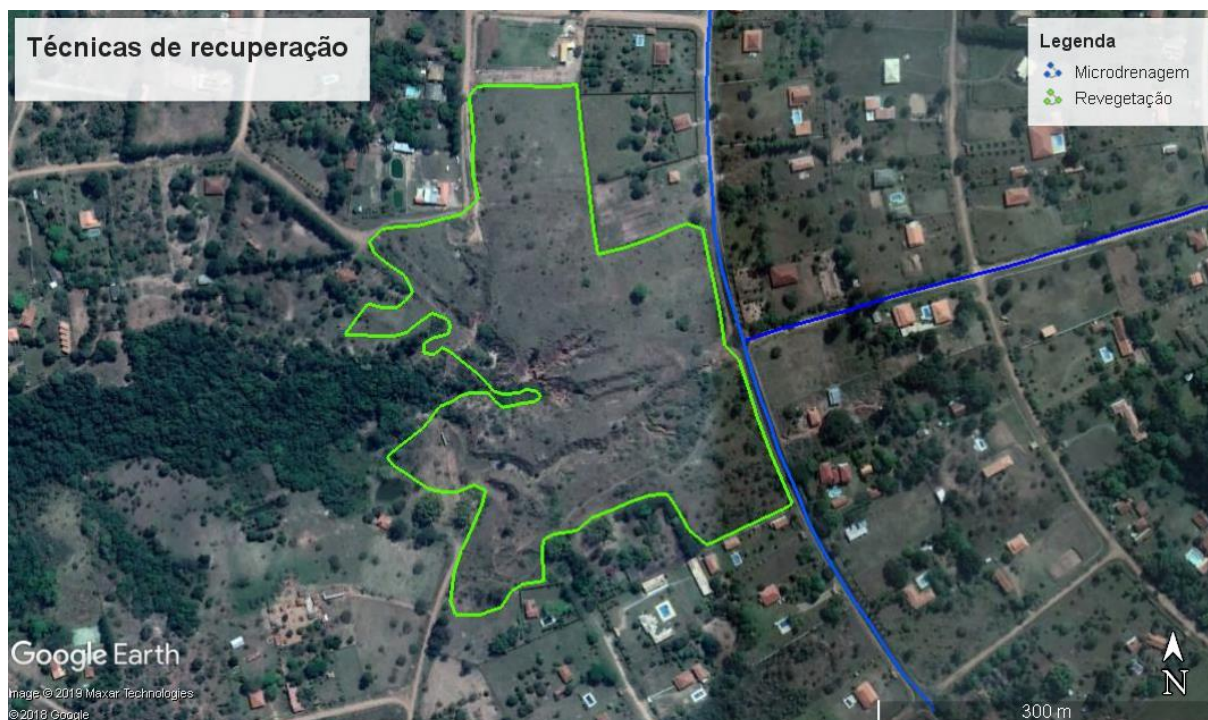
Figura 40 - Técnicas de recuperação adotadas para a área degradada.

Dessa forma, as técnicas de recuperação escolhidas para a área de estudo tiveram como base o diagnóstico ambiental considerando os principais aspectos do meio físico e antrópico, no sentido de respeitar as especificidades do local. Além disso, a seleção dos métodos de recuperação foi pautada visando a provável eficácia que as medidas terão para corrigir e estabilizar as degradações ambientais, sempre com o intuito de conciliar os aspectos econômicos e sociais junto com os ambientais. O objetivo principal da escolha das técnicas de recuperação foi estabilizar a área, com o propósito de evitar o avanço das feições erosivas. Considerando a situação atual das feições e o custo inerente à execução, não é viável realizar obras complexas, como por exemplo retaludamento e aterramento. Portanto, as soluções mais viáveis devem ser pautadas na prevenção.

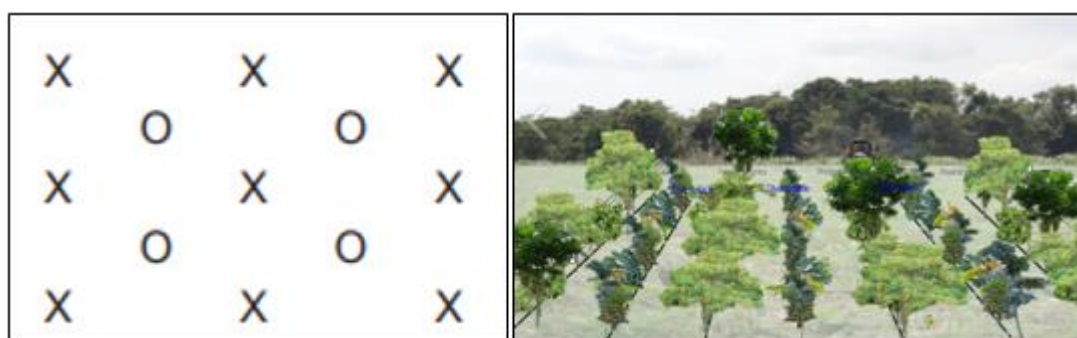
Figura 41 - Modelo de plantio em linhas alternadas.
