**APLICAÇÃO DAS NORMAS PARA ADEQUAÇÃO DE SUBESTAÇÃO**

Trabalho de Graduação apresentado ao Conselho de Curso de Graduação em Engenharia Elétrica da Faculdade de Engenharia do Campus de Guaratinguetá, Universidade Estadual Paulista, como parte dos requisitos para obtenção do diploma de Graduação em Engenharia Elétrica.

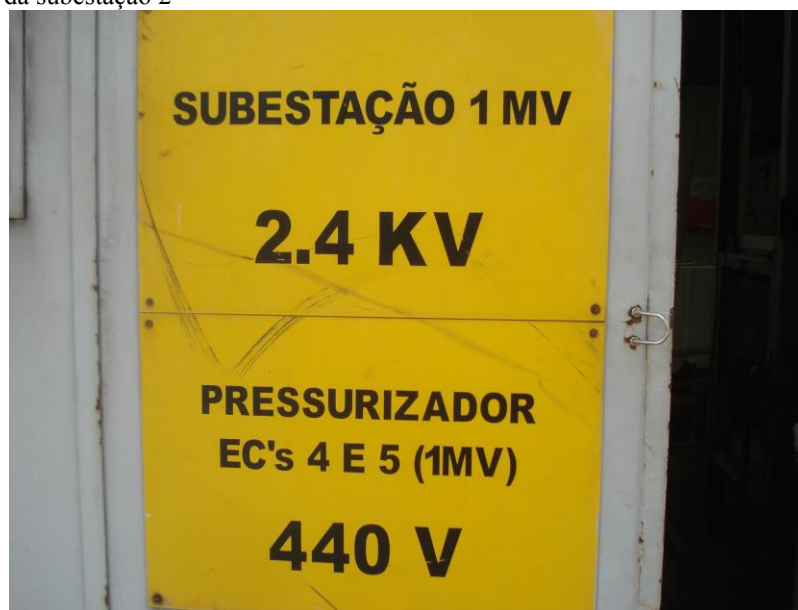
**Figura 3 - Entrada da subestação 2**

A segunda subestação é de média tensão, e localizava-se próxima a subestação anterior. Ao realizar a inspeção visual do local constatou-se que a subestação estava em boas condições, como mostra a Tabela 3, porém ainda vê-se que mesmo a subestação estando com muitos itens com qualidade satisfatória, pode-se encontrar oportunidades para melhoria. A Figura 3 mostra a placa de identificação da subestação.

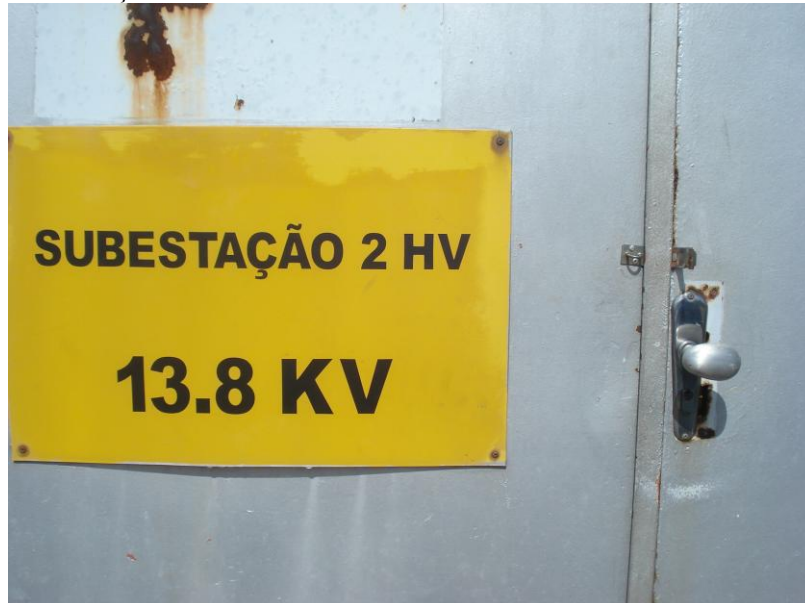
Figura 4 - Entrada da subestação 3

A subestação 3 é de alta tensão e ao examinar o local encontraram-se alguns pontos que podem ser melhorados como listado na Tabela 4. Na Figura 4 pode-se ver a identificação da subestação e na Figura 5 observou-se motivo da porta estar emperrada.

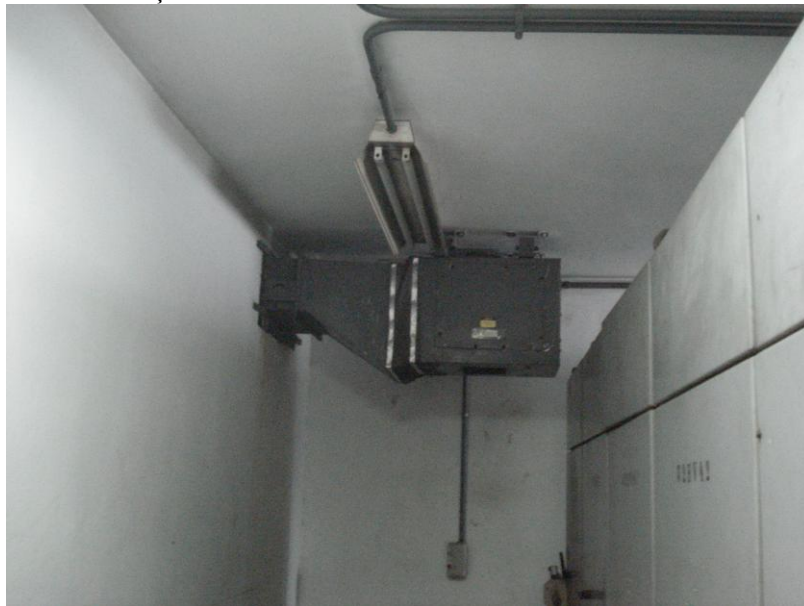
**Figura 6 - Luminárias da subestação 4**

Na subestação seguinte observou-se que metade da quantidade das lâmpadas estava queimada podendo assim prejudicar os trabalhos de manutenção preventiva, corretiva e inspeção dentro dela. Na Tabela 5 são mostrados os pontos de oportunidade de melhoria que vão além das lâmpadas, e na Figura 6 um exemplo da luminária queimada e suas dimensões (a maioria das luminárias são deste tipo tubular).

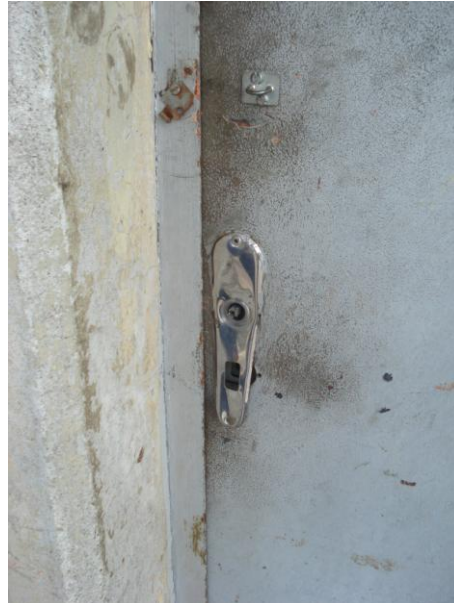
Figura 7 - Porta da subestação 5

A subestação 5 encontrava-se satisfatória em alguns pontos, porém a porta foi encontrada sem maçaneta podendo trazer problemas no caso da segurança, como é mostrado na Tabela 6 e pode-se entender o motivo do defeito da porta. Na Figura 7 é possível ver a maçaneta danificada.

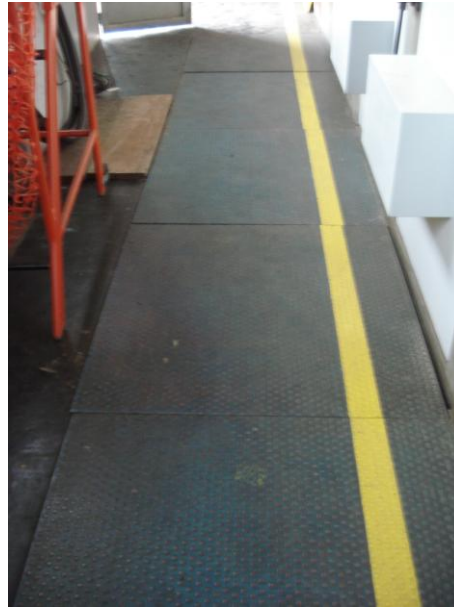
Figura 8 - Piso da subestação 6

Na subestação 6 pode-se perceber como mostra a Tabela 7, que o piso encontrava-se com placas salientes sendo assim o risco de acidentes era alto. Na Figura 8 é possível perceber as placas do piso.

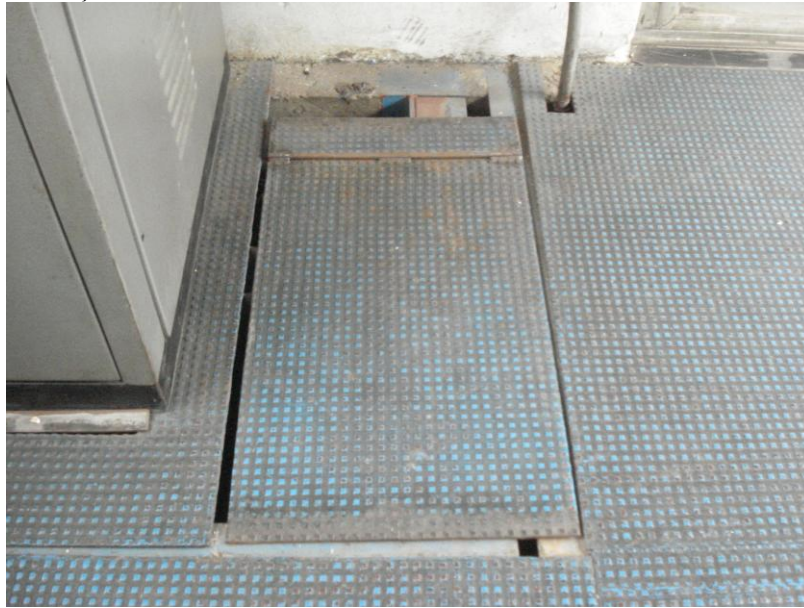
Figura 9 - Piso da subestação 7

Na subestação 7, podem-se perceber alguns itens que podem ser melhorados, como é o caso do piso que se encontra com as placas com distancias grandes como mostra a Figura 9, e algumas lâmpadas queimadas, o que prejudica manutenções no período da noite como mostra a Figura 10. A Tabela 8 mostra as melhorias que podem ser adotadas para esta subestação.

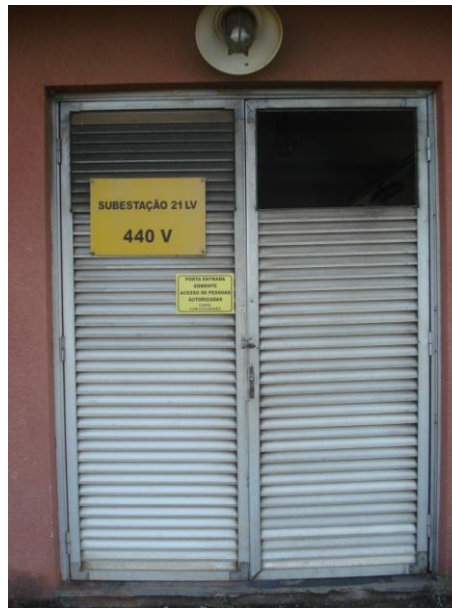
**Figura 11 - Porta da subestação 8**

No caso da subestação 8, como é mostrado na Tabela 8, pode-se ver que a subestação nesse caso de baixa tensão, necessita de alguns reparos para atender as normas e assim a segurança. Na Figura 11 é mostrada a porta de entrada da subestação que possui um espaço aberto na parte superior, na Figura 12 fica claro que o piso da subestação não possui sinalização de segurança, deixando de mostrar a distancia segura para as pessoas transitarem no local sem comprometerem o funcionamento dos equipamentos ou aumentarem as chances de acidentes na área. A falta de iluminação pode ser observada na Figura 13, onde algumas lâmpadas se encontravam queimadas.

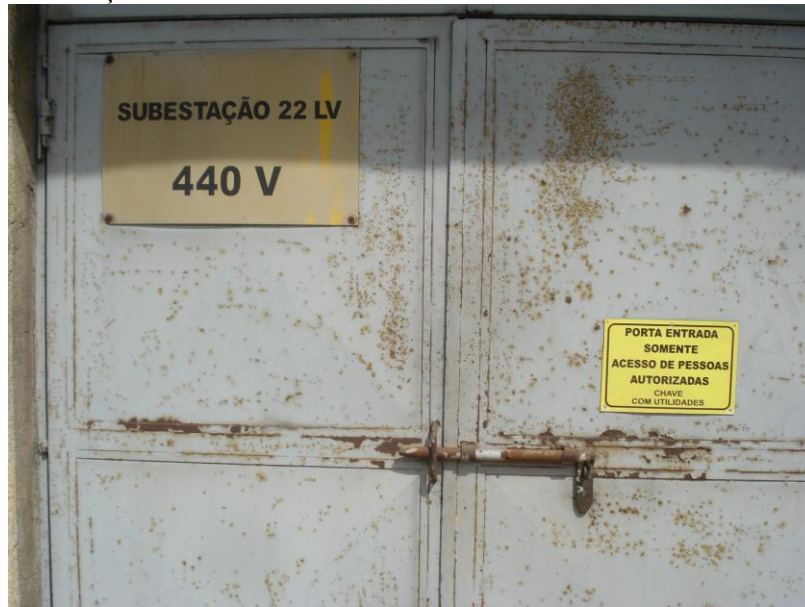
Figura 14 - Porta da subestação 9

Na subestação 9 encontrou-se alguns pontos de melhoria para os quesitos analisados, na Tabela 10 são mostrados quais são os pontos para melhorar. Para melhor visualização na Figura 14 mostra-se a condição da porta de entrada da subestação. A falta de sinalização no piso pode ser vista na Figura 15.

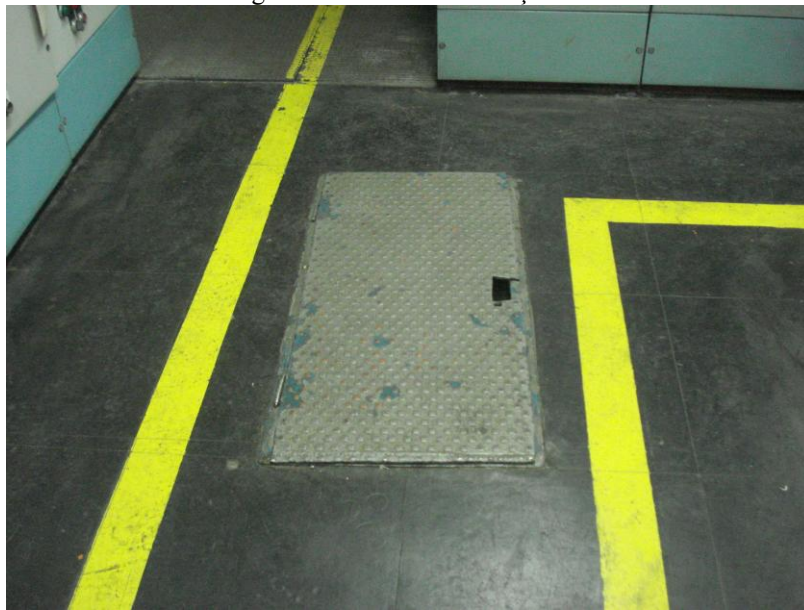
**Figura 19 - Piso da subestação 12**

Na subestação 12 encontrou-se poucos problemas, como é mostrado na Tabela 13. Na Figura 19 é exposta a placa saliente no piso da subestação. Esta subestação é de média e baixa tensão, e possui um número grande de painéis, o que acarreta em uma maior quantidade de manutenções preventivas e corretivas, sendo assim a quantia de pessoas que se deslocam dentro da subestação é considerado alto, colocando as adequações dessa subestação em destaque.

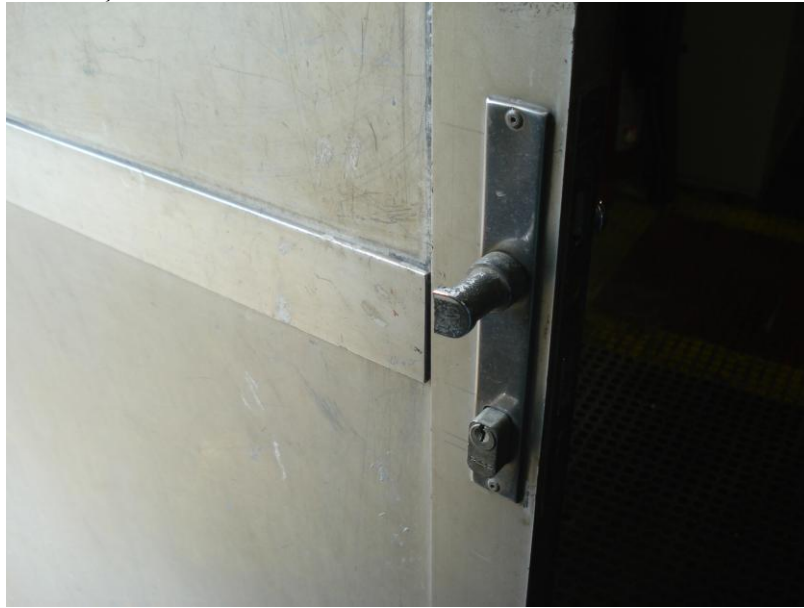
Figura 20 - Porta da subestação 13

A subestação seguinte possuía painéis de média e baixa tensão e observou-se que alguns quesitos estavam precisando de melhorias, como são mostrados na Tabela 14. Para uma melhor visualização, a Figura 20 mostra a porta de entrada da subestação 13, e a Figura 21 mostra o espaço destinado ao equipamento de segurança e sua sinalização.

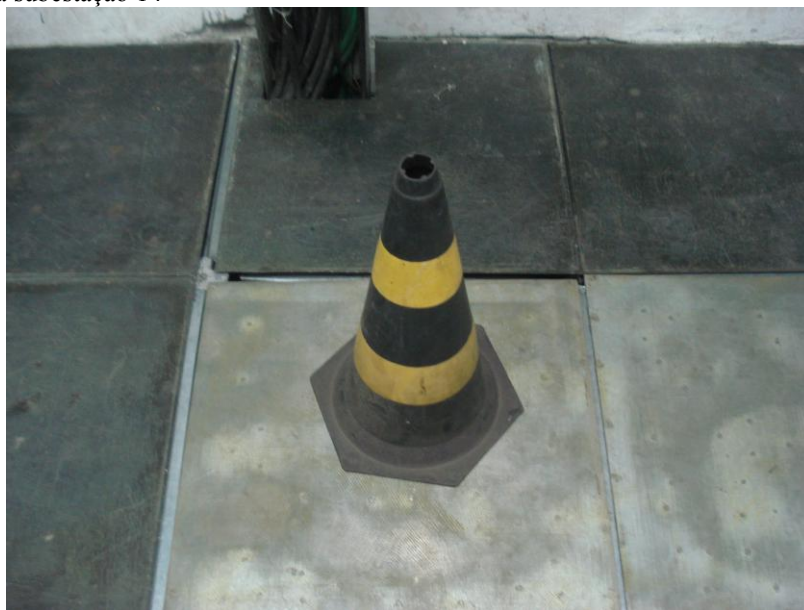
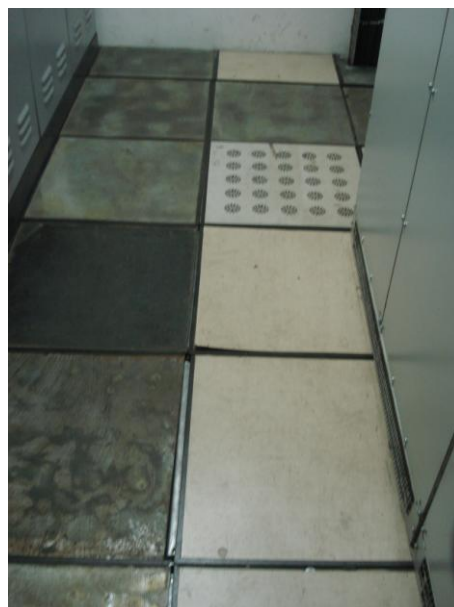
A Tabela 15 mostra onde é necessária melhorias, para visar à segurança. Esta subestação é de média e baixa tensão, e possui alguns bancos de baterias instalados, assim como alguns no-breaks dentro do local, o que aumenta a entrada de especialistas para realizar as manutenções preventivas e corretivas nos painéis e bancos de baterias e no-breaks. Para uma melhor visualização da gravidade da situação as Figuras 22 e 23 mostram a situação do piso da subestação 14.

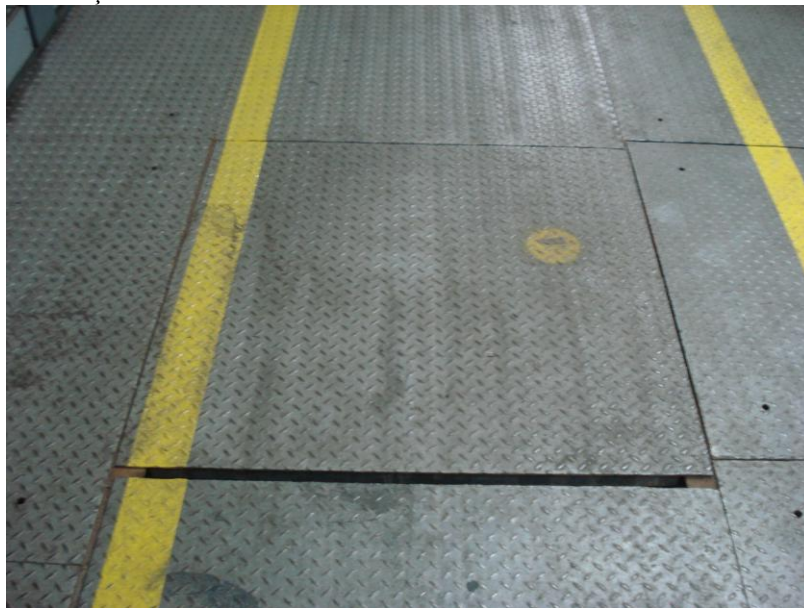
**Figura 24 - Piso da subestação 15**

Na subestação 15 podem-se notar alguns inconvenientes relacionados à segurança, na Tabela 16 pode-se ver que o piso e a iluminação poderiam ser melhorados. Na Figura 24 é mostrado o piso da subestação 15, e na Figura 25 é exposto uma das luminárias que ficam em frente ao banco de bateria da subestação.

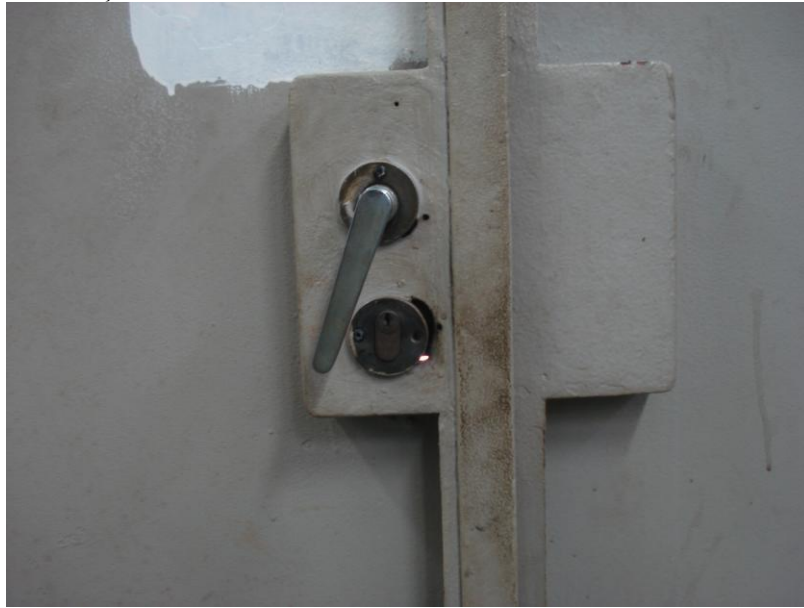
Figura 26 - Porta da subestação 16

Na Tabela 17 é mostrada uma síntese dos problemas relacionados com a subestação 16. Para esclarecer de modo mais visual a Figura 26 mostra a porta de entrada da subestação. Também se pode perceber na Figura 27 que é necessária uma limpeza para retirar os objetos não pertencentes àquela área.

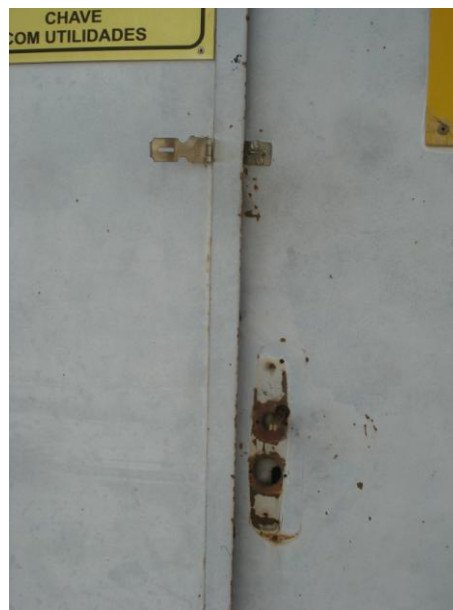
Figura 28 - Porta da subestação 17

Na subestação 17 encontrou-se problemas em alguns itens verificados, como é mostrado na Tabela 18. Esta subestação é de baixa tensão, contendo alguns painéis apenas, sendo a manutenção preventiva o principal modo de conservação da subestação. Está localizada distante das demais subestações e do processo de fabricação do produto da empresa. Na Figura 28 pode-se observar que a maçaneta da porta encontra-se sem miolo, e na Figura 29 a necessidade de verificar a utilidade de ferramentas em local não previsto.

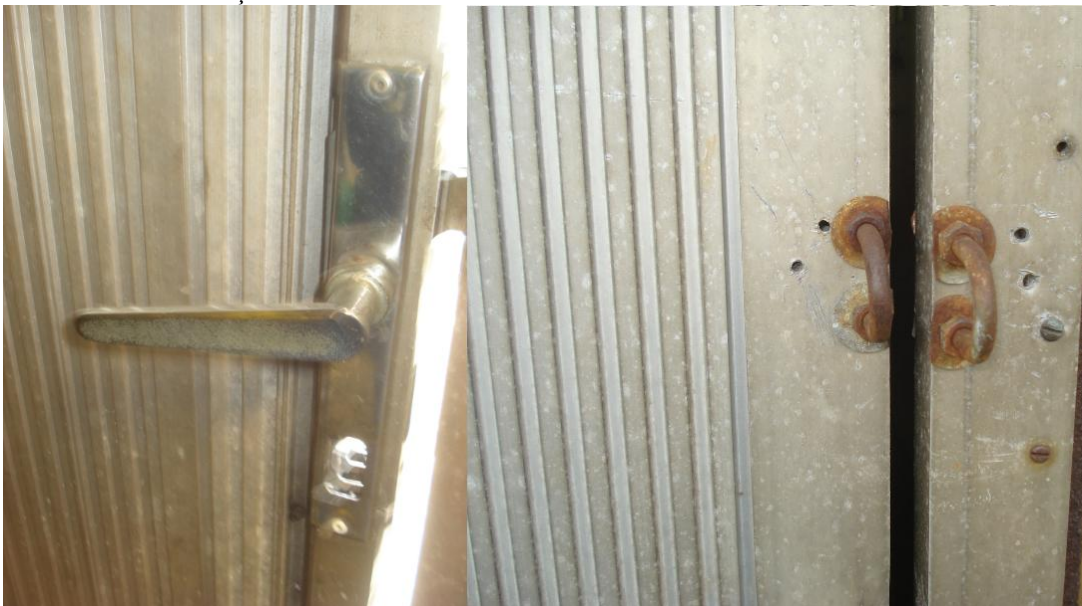
**Figura 30 - Porta da subestação 18**

Na subestação seguinte é possível perceber alguns pontos em discordância com as normas e a Tabela 18 mostra esses pontos. Na Figura 30 vê-se uma ilustração da condição da maçaneta da porta, e na Figura 31 é mostrada um grande número de luminárias queimadas.
