# CURTUME CANTÚSIO: ISOLAMENTO E MEMÓRIA

## **Curtume Cantúcio: Isolamento e Memória**

**TRABALHO FINAL DE GRADUAÇÃO II**

**ARQUITETURA E URBANISMO**

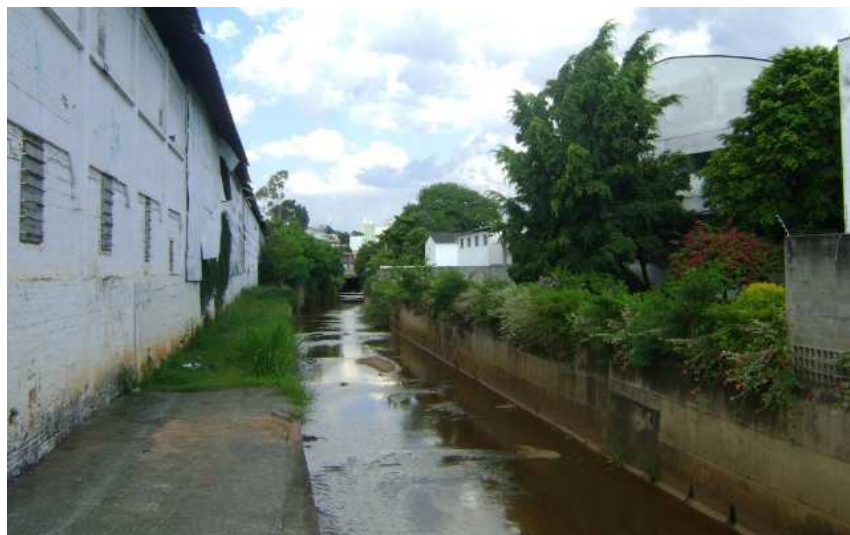
Figura 3: Fachada Lateral do Curtume Cantúcio e córrego do Piçarrão.  
Fonte: Alexander Denarelli, 2008.

Os rios e córregos são limites naturais da paisagem, mas a ação do homem pode determinar a relação que a cidade terá com ele. O córrego do Piçarrão, no trecho em que foi analisado neste estudo, localiza-se em uma Área de Preservação Permanente bastante deteriorada, tendo em vista que ao longo de sua existência não foi devidamente preservada. (Figura 3).

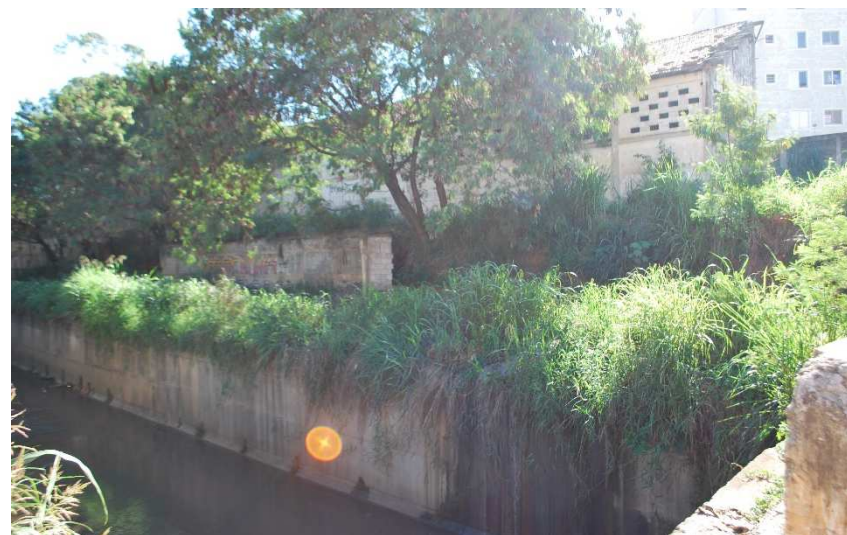
Figura 4: Fundo do Curtume e margem do córrego. Fonte: acervo da autora, 2017.

Para o funcionamento do Curtume Cantúcio, a presença da água era essencial, o que justifica escolha do local de implantação do complexo arquitetônico. Atualmente, o córrego se configura como uma barreira e impede o acesso à fachada sul do edifício, pela avenida Silvio Moro. (Figura 4).

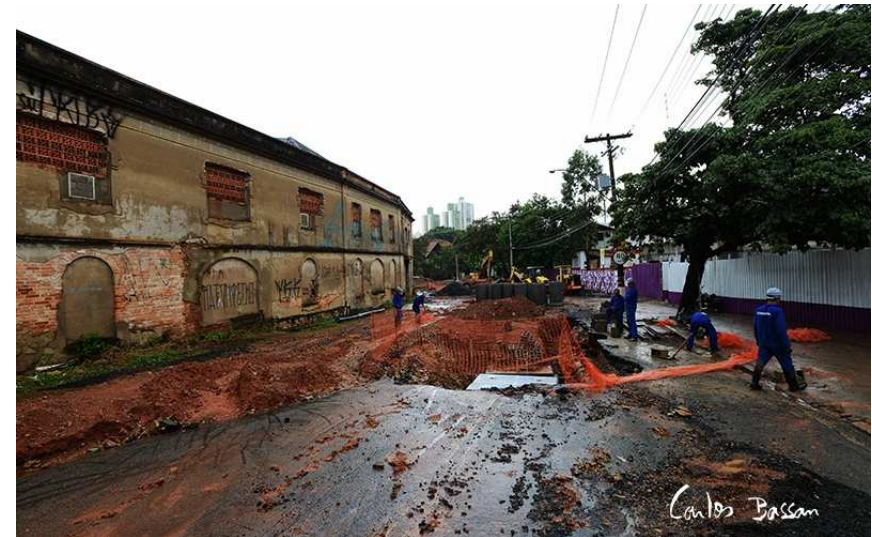
Figura 5: Obras na Av. Dr. Carlos de Campos. Fonte: Carlos Bassan, 2015.

<sup>3</sup> Substituições de galerias pluviais, canalização em canal de concreto, construção de canal aberto em seção trapezoidal, dragagem do córrego, além de melhorar a

como uma tentativa de amenizar os problemas das inundações. Entretanto, a adoção dessas medidas não foi suficiente para solucionar os problemas mencionados. (Figura 5).

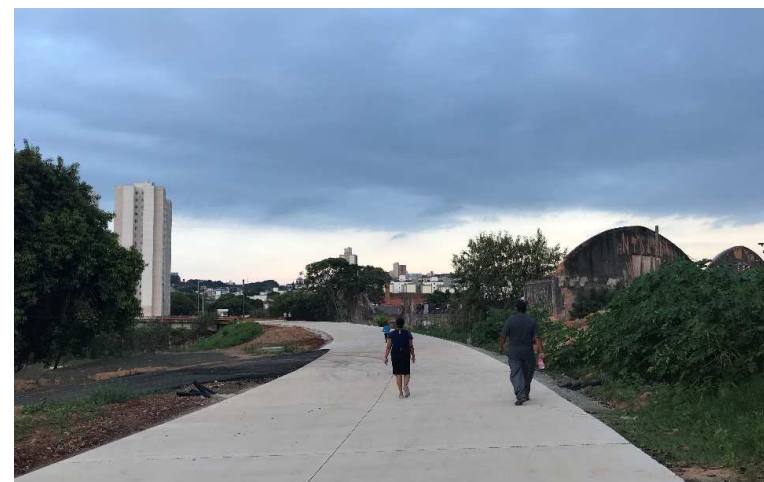
Figura 12: Corredor do BRT em obras. Fonte: acervo da autora, 2018.

Em 2014, a prefeitura de Campinas e a Empresa Municipal de Desenvolvimento de Campinas acordaram pela implantação do sistema de *Bus Rapid Transit*. O BRT consiste em um transporte com vias exclusivas para a circulação de ônibus, com linhas que operam de forma expressa, sendo mais veloz que o ônibus urbano comum. (Figura 12).

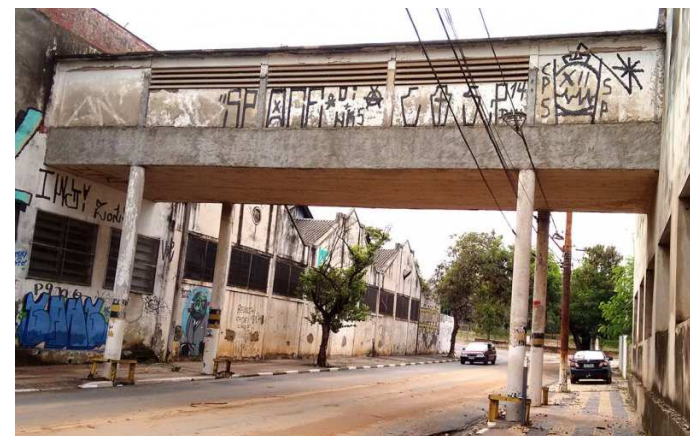
Figura 14: Passarela que fazia a ligação no Curtume Firmino Costa. Fonte: América Perfurações.

Um dos elementos mais marcantes desse local era uma passarela que existiu até os anos 2010, que fazia a ligação interna entre dois blocos do curtume, acima do nível da avenida Carlos de Campos. Segundo Andreotti (2008), nela havia a inscrição “Firmino Costa” funcionando dessa forma, como um outdoor para quem passava pelo local. (Figura 14). Através dos estudos, podemos observar que os elementos arquitetônicos e estruturais utilizados no local muito se assemelham ao Curtume Cantúcio, devido ao seu contexto histórico. Ainda, buscando uma análise do meio em que eles se inserem, o Curtume Firmino Costa influência diretamente na *ambiência* do Curtume Cantúcio, estabelecendo-se como um dos limites físicos que isolam a edificação. (Figura 15).

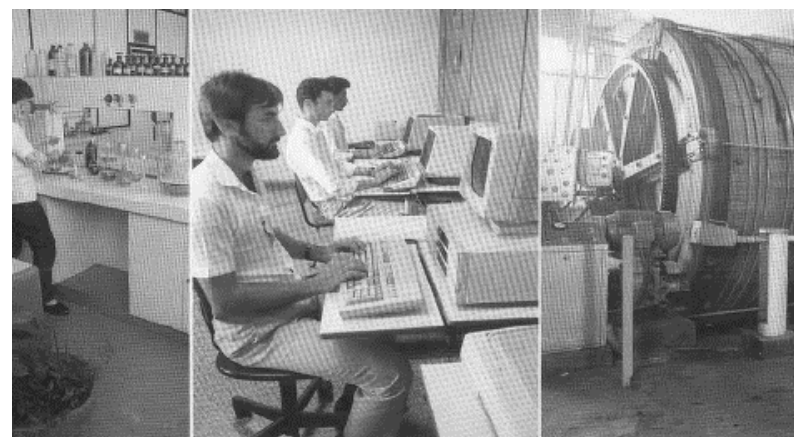
Figura 24: Infraestrutura do local em 1980: laboratório químico, sistema informatizado e tamborão automático. Fonte: Alvite, 2010.

Como ensina Alvite (2010), no começo, empregava-se escravizados recém libertos e, posteriormente, crianças e imigrantes - o que parece ter predominado até a década de 1960. A partir dessa década, o local passou a utilizar um sistema próprio para geração de energia (Figura 22), onde um só eixo era usado para movimentar várias engrenagens de máquinas colocadas em série, demonstrando uma técnica diferencial para maior eficiência e economia de energia. Nos anos 1970, através do acervo iconográfico, pode-se afirmar que a fábrica contratava diversas funcionárias mulheres e operava com máquinas mais sofisticadas. (Figuras 23 e 24).

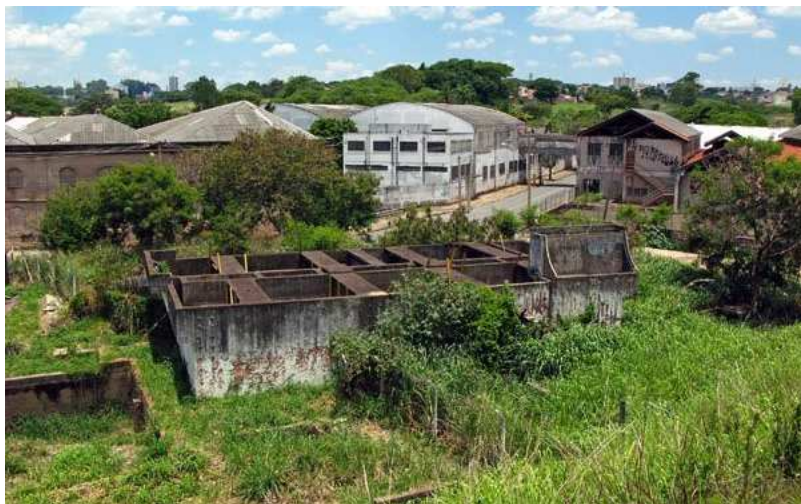
Figura 25: Antiga estação de tratamento. Foi demolida nos anos 2010.  
Fonte: Eduardo Dantas, 2008.

Segundo Alvite (2010), devido à questão ambiental, a indústria tornou-se cada vez mais incômoda na área que, anteriormente industrial, ao longo dos anos se configurou cada vez mais como um ambiente residencial. Para tentar solucionar esse problema, na década de 1960, o Curtume Cantúsio se uniu ao seu vizinho, Curtume Firmino Costa, e construíram uma estação de tratamento de águas residuais na região.<sup>13</sup> (Figura 25).

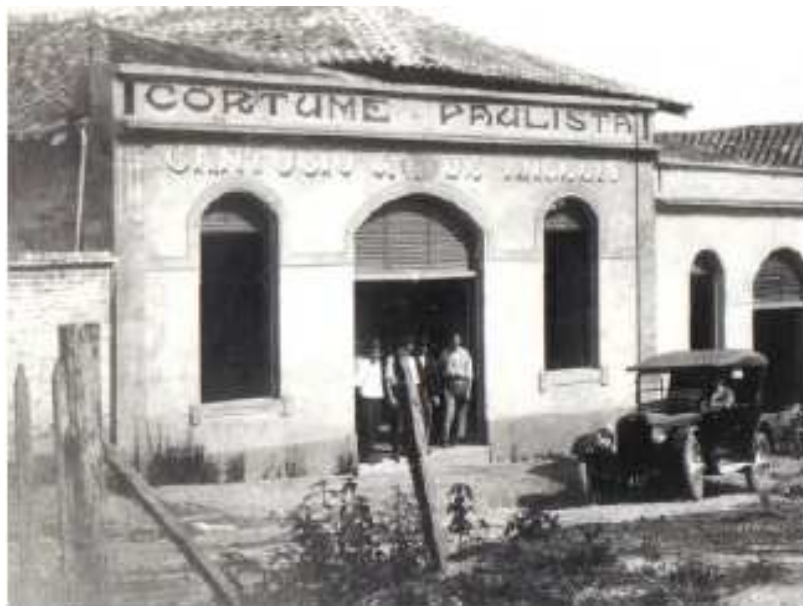
Figura 30: Primeiro edifício do Curtume Cantúcio [191-] Fonte: Coordenadoria Setorial de Patrimônio Cultural (CSPC), Arquivo de Tombamento, 2010.

Por meio do acervo iconográfico, podemos observar a evolução construtiva, que está diretamente relacionada com o sucesso da empresa. (Figuras 30, 31, 32 e 33).

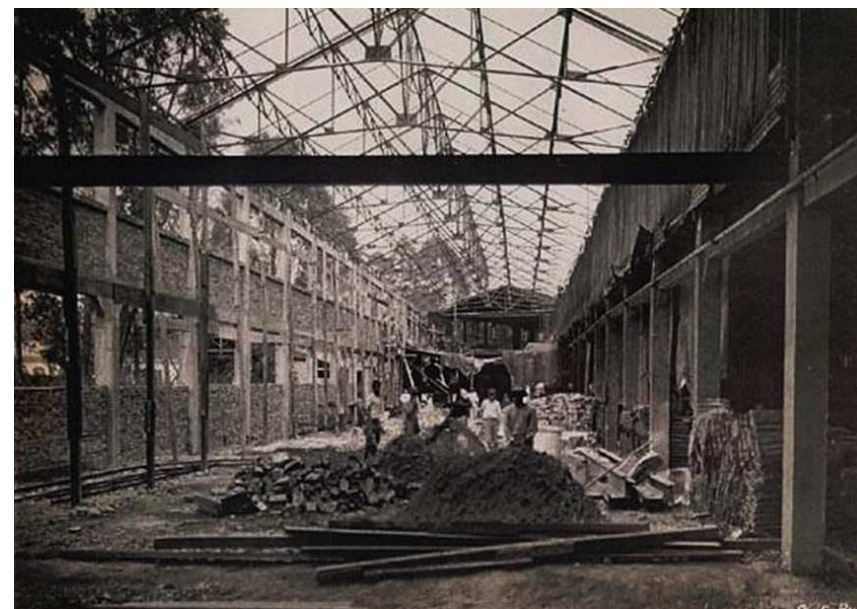
Figura 31: Reforma no Curtume Cantúcio, em meados de 1920. Fonte: Coordenadoria Setorial de Patrimônio Cultural (CSPC), Arquivo de Tombamento, 2010.

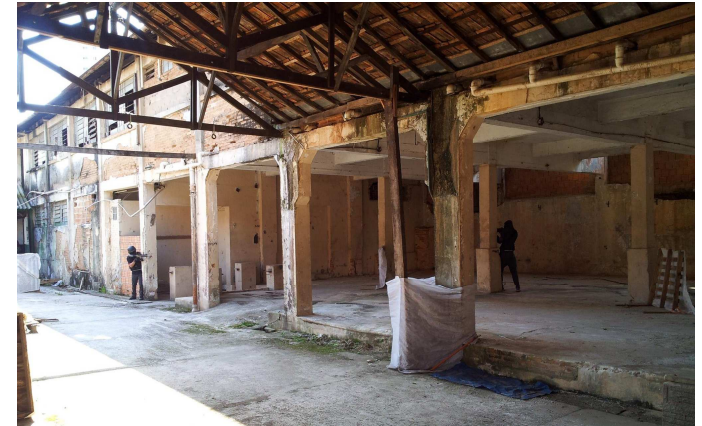
Figura 34: Interior do edifício. Telhado de madeira.  
Fonte: Arena Zumbi, 2016.

Através das informações contidas nas plantas cadastrais, pode-se concluir que os edifícios ligados à produção do couro possuíam uma estrutura específica e padronizada, criando um galpão amplo, de acordo com as necessidades das atividades no local. (Figuras 34, 35 e 36). Esses blocos possuem estrutura similar, descritas de acordo com o memorial descritivo e imagens do local:

- A) Nas fundações, sapatas de concreto armado, com dimensão 0,80m x 0,80m x 1,10m.
- B) As estruturas, colunas, lajes e vigas de concreto armado;
- C) Paredes de alvenaria de tijolos, revestidas por cal e areia;
- D) Telhado tipo tesoura, de madeira, em sua maioria. Alguns blocos apresentam tesouras em estrutura metálica.
- E) Cobertura: ripas e caibros de madeira. Terças e armadura do telhado de estrutura metálica. Pode-se perceber que o telhado original era de telhas francesas, que em alguns pontos foram substituídas por telhas metálicas.
- F) Janelas de vidro, basculantes.

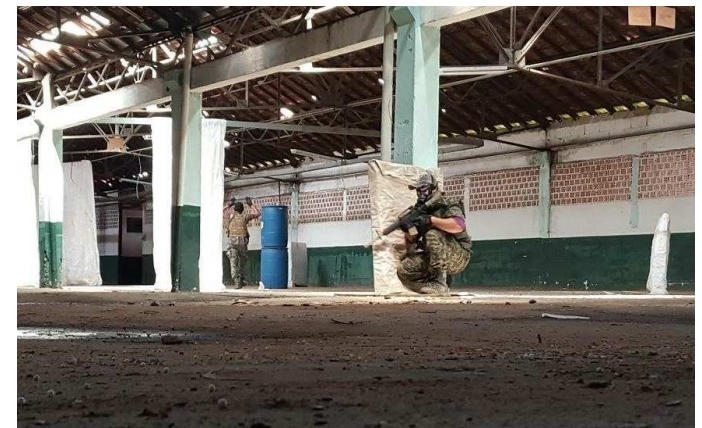
Figura 35: Interior do edifício. Telhado em estrutura metálica. Fonte: Arena Zumbi, 2016.

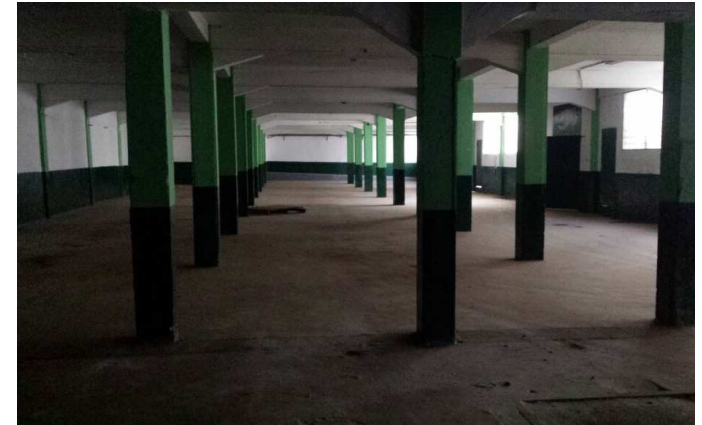
Figura 37: Interior do Bloco E.

Os blocos construídos após a década de 1950, utilizados como depósitos ou como espaços administrativos, apresentam características diferentes dos anteriores, abandonando a estrutura padrão utilizada até então e se aproximando das influências da arquitetura modernista. (Figuras 37, 38, 39 e 40).

A estrutura – vigas, pilares e lajes - são todas de concreto armado e maiores esquadrias, buscando o aproveitamento da iluminação natural para os ambientes. A mudança do estilo arquitetônico adotado demonstra a evolução dos materiais e das técnicas construtivas ao longo do século XX.

A partir das imagens, foi possível identificar as esquadrias e materiais construtivos do local, notando que não há muita diferença do que se descreve no memorial descritivo das plantas cadastrais, um sinal de que não houve muitas modificações do seu estado original, com exceção à pintura interna.

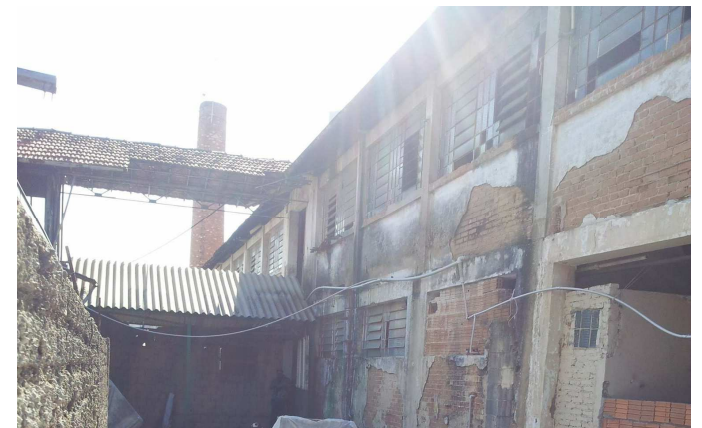
Figura 38: Vista da chaminé e esquadrias do edifício.

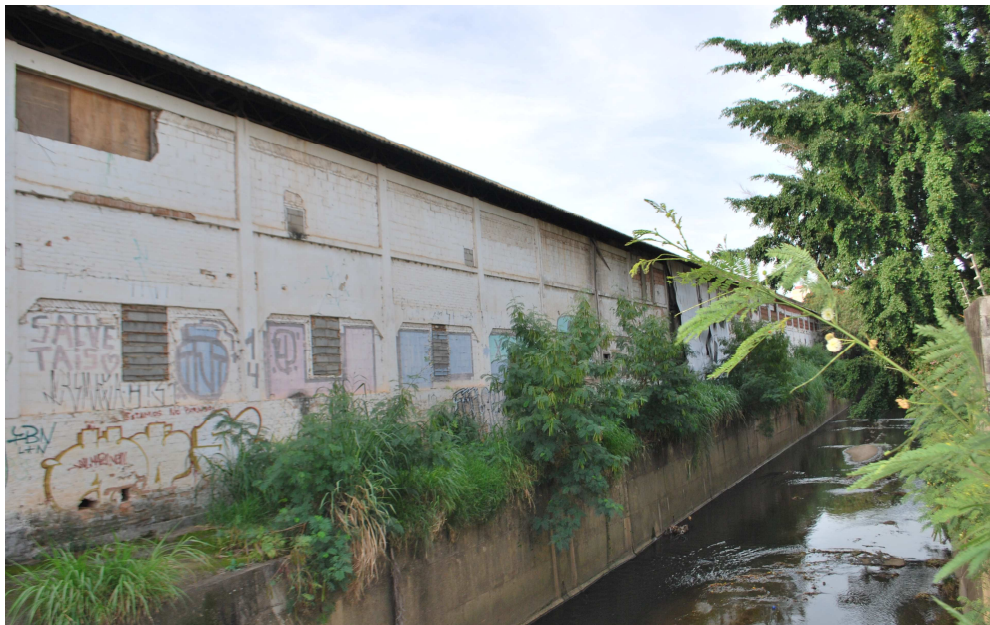
Figura 42: Fachada Sul do Bloco A, dos anos 1911-1933.

A edificação é composta por uma fachada heterogênea que pode ser dividida em cinco partes, de acordo com sua ordem cronológica. (Figuras 41, 42, 43, 44 e 45).

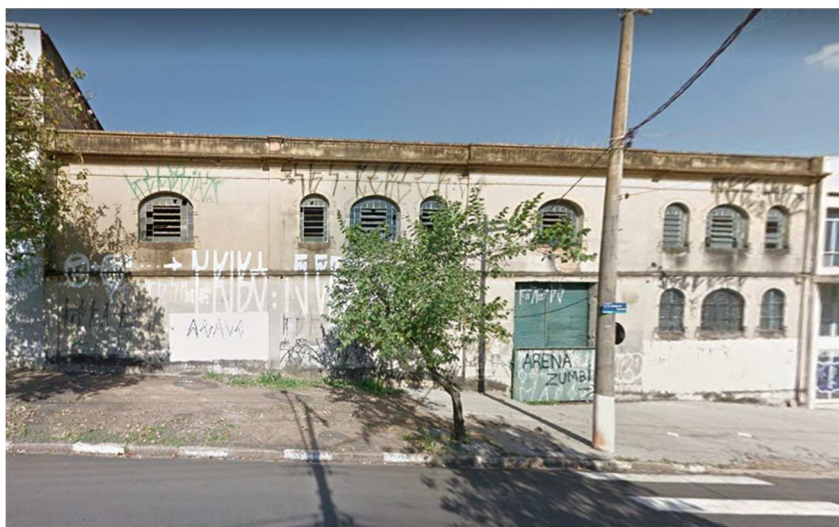
Figura 43: Fachada do Bloco C, do ano de 1941.

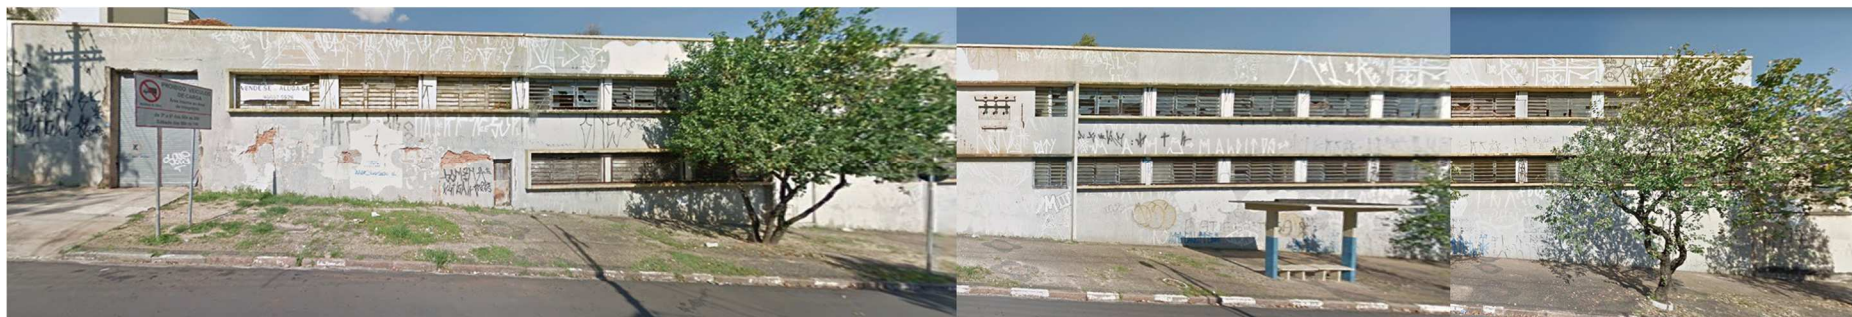
Figura 44: Composição de imagens. Fachada do ano 1960, referente aos Blocos E e F.

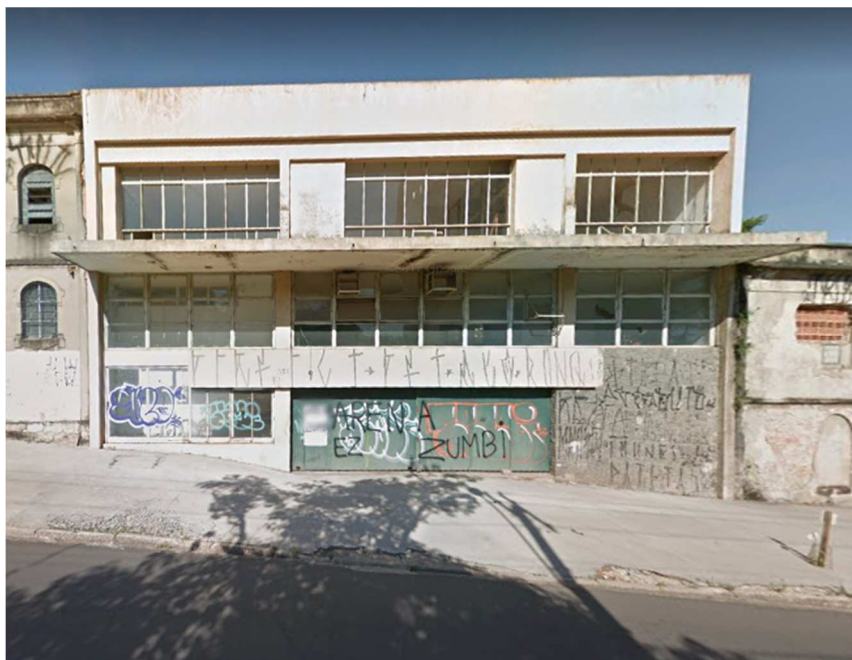
Figura 45: Fachada do Bloco B, de 1962.

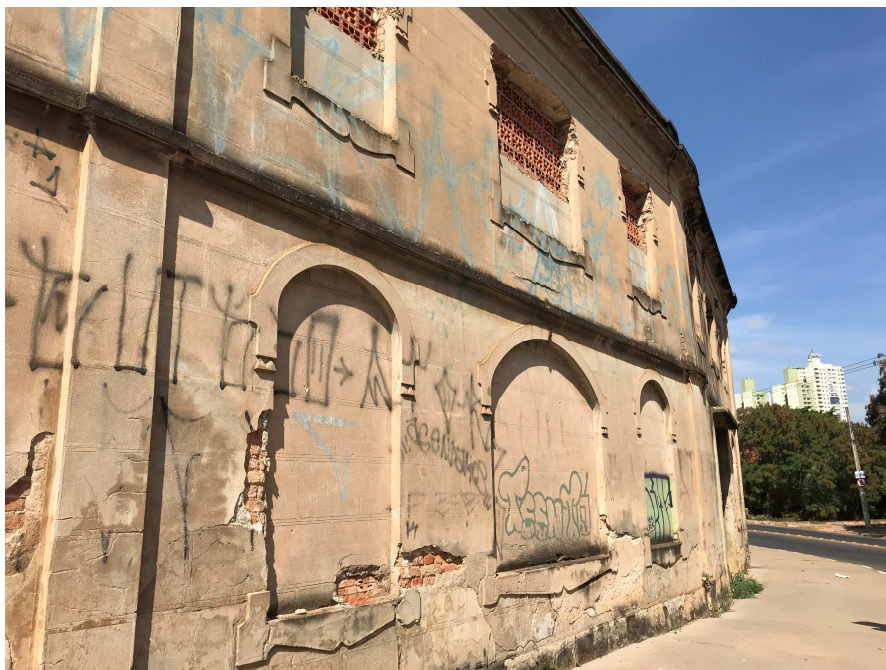
Figura 46: Fachada do Bloco A, de influência neoclássica. Fonte: acervo da autora, 2018.

Pode-se notar nas fachadas construídas na primeira metade do século XX a forte influência da arquitetura neoclássica, utilizando-se de dois tipos de arcos, abatidos e plenos. Também podemos observar que os pilares se destacam nas fachadas, criando a impressão de colunas, outro elemento típico do estilo neoclássico. (Figura 46).

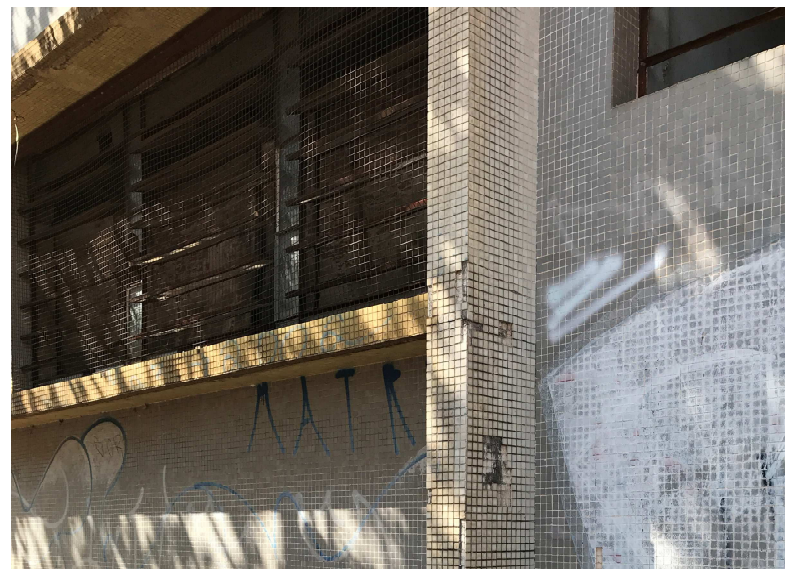
Figura 47: Pastilhas na fachada do Bloco E. Fonte: acervo da autora, 2018.

Nos blocos construídos nos anos 1960, podemos analisar uma forte influência da arquitetura moderna, pois o estilo se modifica drasticamente. O design se torna mais simples, composto por retângulos e quadrados; existe uma maior preocupação com a luz natural, percebida pelo maior uso de vidros; são utilizados materiais distintos criando composições interessantes, como as pastilhas e uma parede de pedra. (Figura 47).

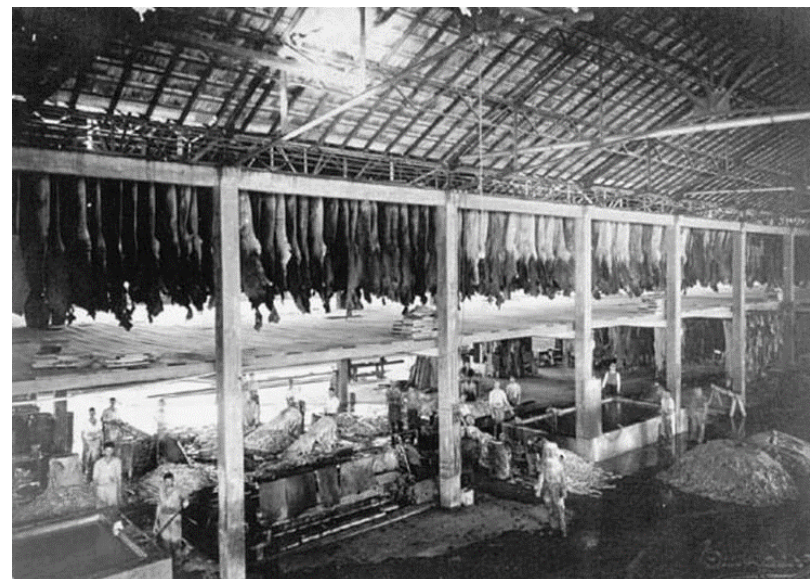
Figura 51: Tratamento do couro no Curtume Cantúsio [19-]. Fonte: Campinas de Antigamente

Segundo Alvite (2008), ao chegar no Brasil, a técnica utilizada de curtimento de couro no Curtume Cantúsio era a belga, e foi aperfeiçoada ao longo dos anos. No início, todas as etapas – a descarnagem, a secagem, o estiramento das peles, o amolecimento nos tanques de tanino e nos tamborões, o tingimento e o corte das peças – eram feitas no mesmo local da fábrica. Posteriormente, conforme o espaço e a produção foram se ampliando, as funções foram sendo separadas. No ano de 1961, o Curtume Cantúsio, produzia couros do tipo *wet blue*, semiacabados, acabados, e subprodutos - sebo, óleos animais e vegetais, produtos confeccionados com couro. O subproduto mais popular da empresa foram as solas que, apesar de serem exportadas desde 1939, tiveram seu auge nos anos 1980. (Figura 51).

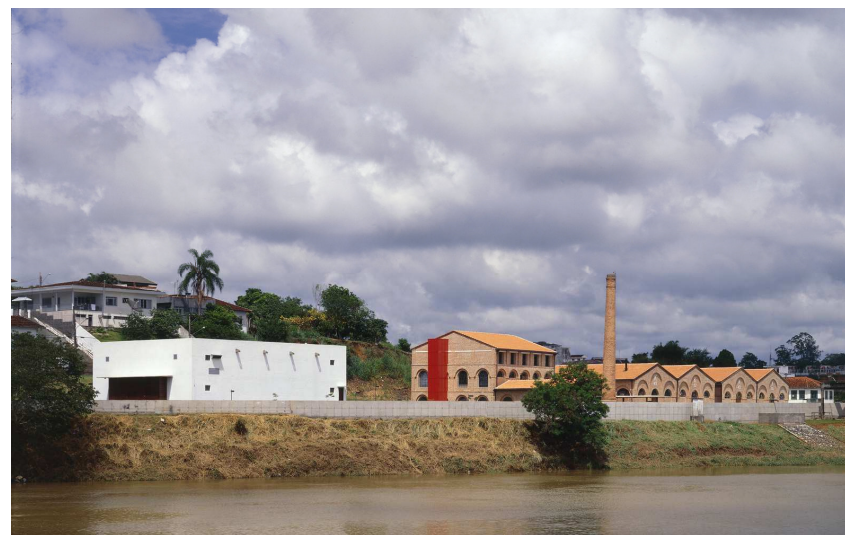
Figura 54: Vista do Conjunto KKKK. Fonte: Brasil Arquitetura.

O complexo Kaigai Kogyo Kabushiki Kaisha, em português, Companhia Ultramarina de Desenvolvimento, conhecido popularmente por KKKK, é atualmente um sítio histórico em Registro, no interior do estado de São Paulo, com o objetivo de preservar a história dos imigrantes japoneses, abrigando a antiga fábrica de beneficiamento de arroz, uma área natural e o Memorial da Imigração Japonesa. (Figura 54).

O conjunto compreende quatro armazéns construídos entre 1920 e 1922, de tijolo aparente, arcadas nas fachadas principais e coberturas em duas águas apoiadas em tesouras de madeira, foi tombado pelo Condephaat em 1987. O escritório Brasil Arquitetura, em parceria com a Prefeitura Municipal de Registro, realizou um programa de recuperação e readaptação do edifício, transformando-o no museu da imigração japonesa e em um centro cultural-educacional que conta com áreas de convivência, biblioteca, local de exposições, restaurantes, entre outros, criando um espaço multiuso. Pode-se observar que as intervenções claramente se destoam do projeto original, o que não necessariamente significou algo negativo. (Figura 55).

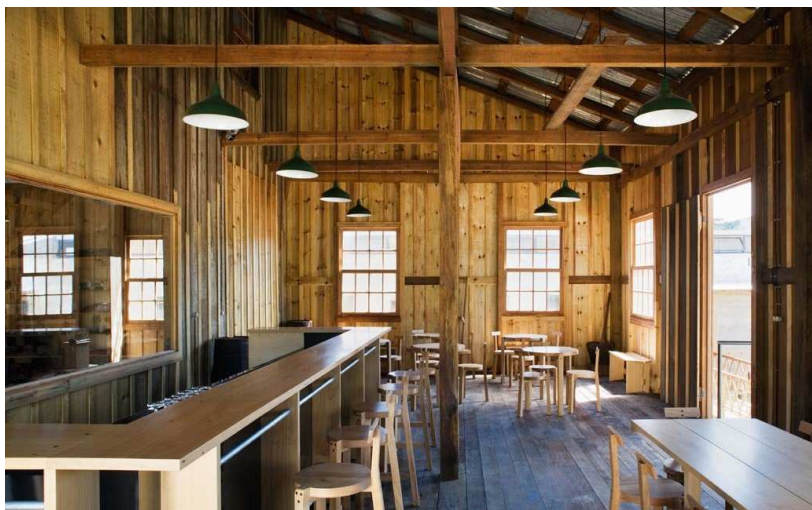
Figura 57: Local destinado às oficinas.

Além do local apresentar espaço museográfico tradicional, são realizadas oficinas e outras atividades, como modo de preservar as atividades que eram realizadas no local. Os novos volumes propostos se destacam-se pelo fato de estarem elevados do solo, criando um percurso que permeia o conjunto. (Figuras 57 e 58).

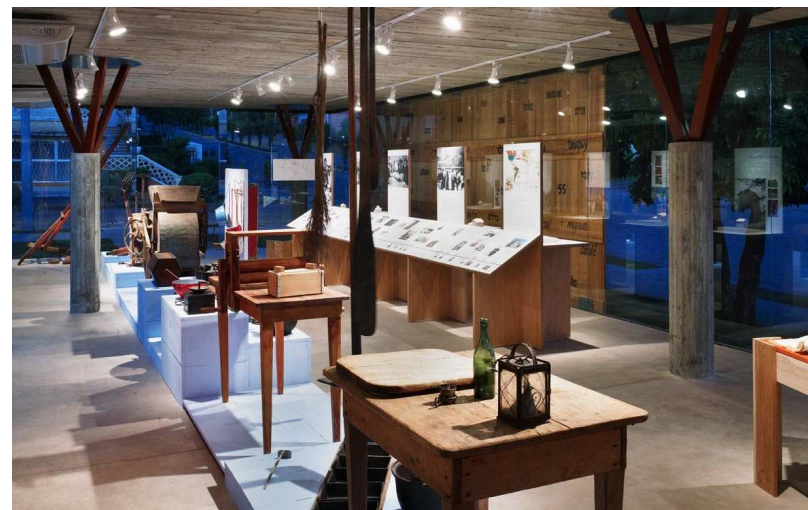
Figura 58: Complexo destinado à exposição.

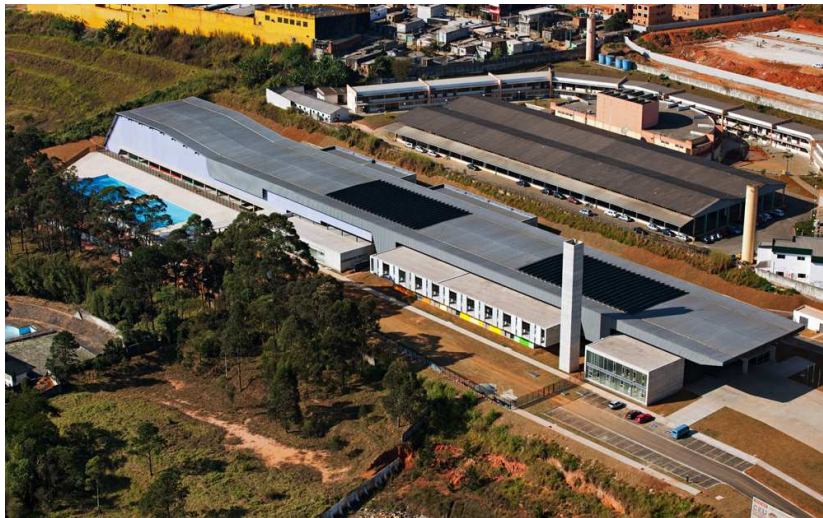
Figura 59: Vista do edifício. Fonte: Archdaily.

O Complexo se localiza em Guarulhos, no estado de São Paulo, no bairro dos Pimentas, um local carente em equipamentos públicos ligados ao ensino e lazer. Os diversos usos do projeto se apresentam de forma linear, possibilitada pela topografia plana e volumetria retilínea. (Figura 59).

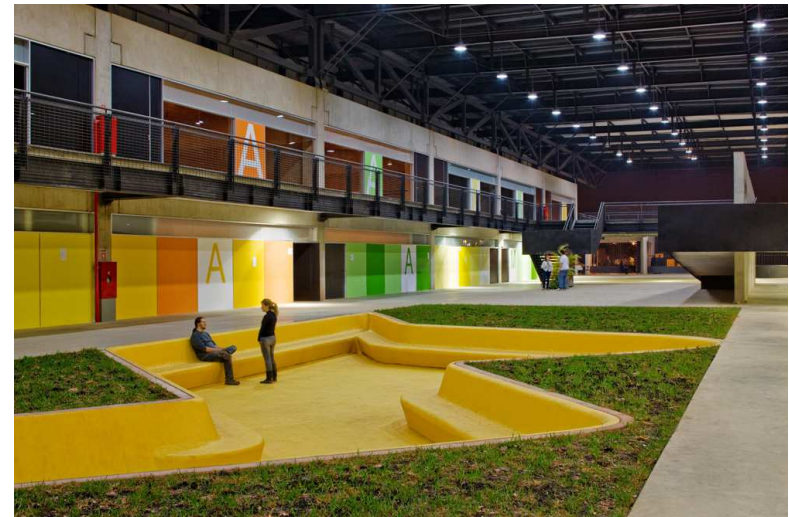
Figura 60: Praça interna. Fonte: Archdaily.

No vazio central, uma praça sem programa definido é o espaço de permanência, que faz conexão entre dois pavimentos. As cores no ambiente interno contribuem para uma atmosfera lúdica, contrastando com a materialidade do ferro e do concreto. (Figura 60).

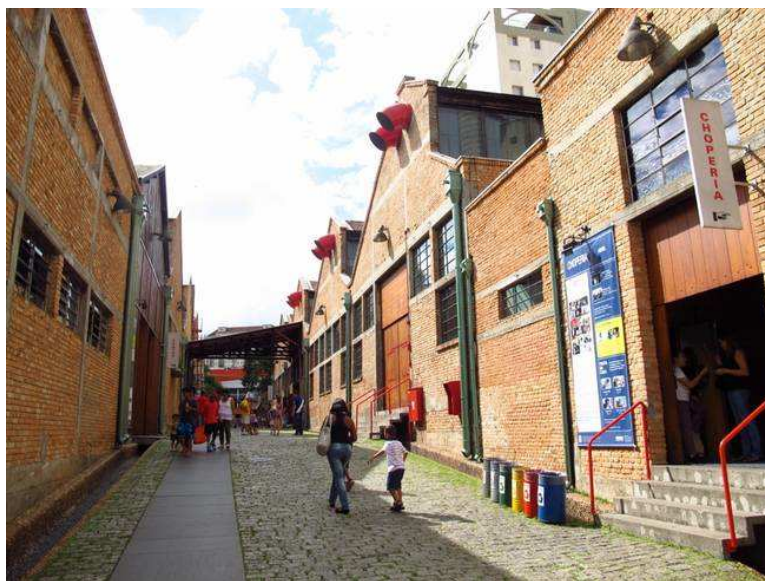
Figura 61: Galpões do SESC Pompéia Fonte: Archdaily.

O SESC Pompéia é um centro de cultura e lazer na cidade de São Paulo, onde se localizam diversos espaços como teatro, quadras esportivas, piscina, restaurantes, espaço para exposições e oficinas, áreas de leitura, entre outros. O edifício remete a uma ideia de “cidadela” devido ao seu caráter de isolamento, de autonomia. (Figura 61).

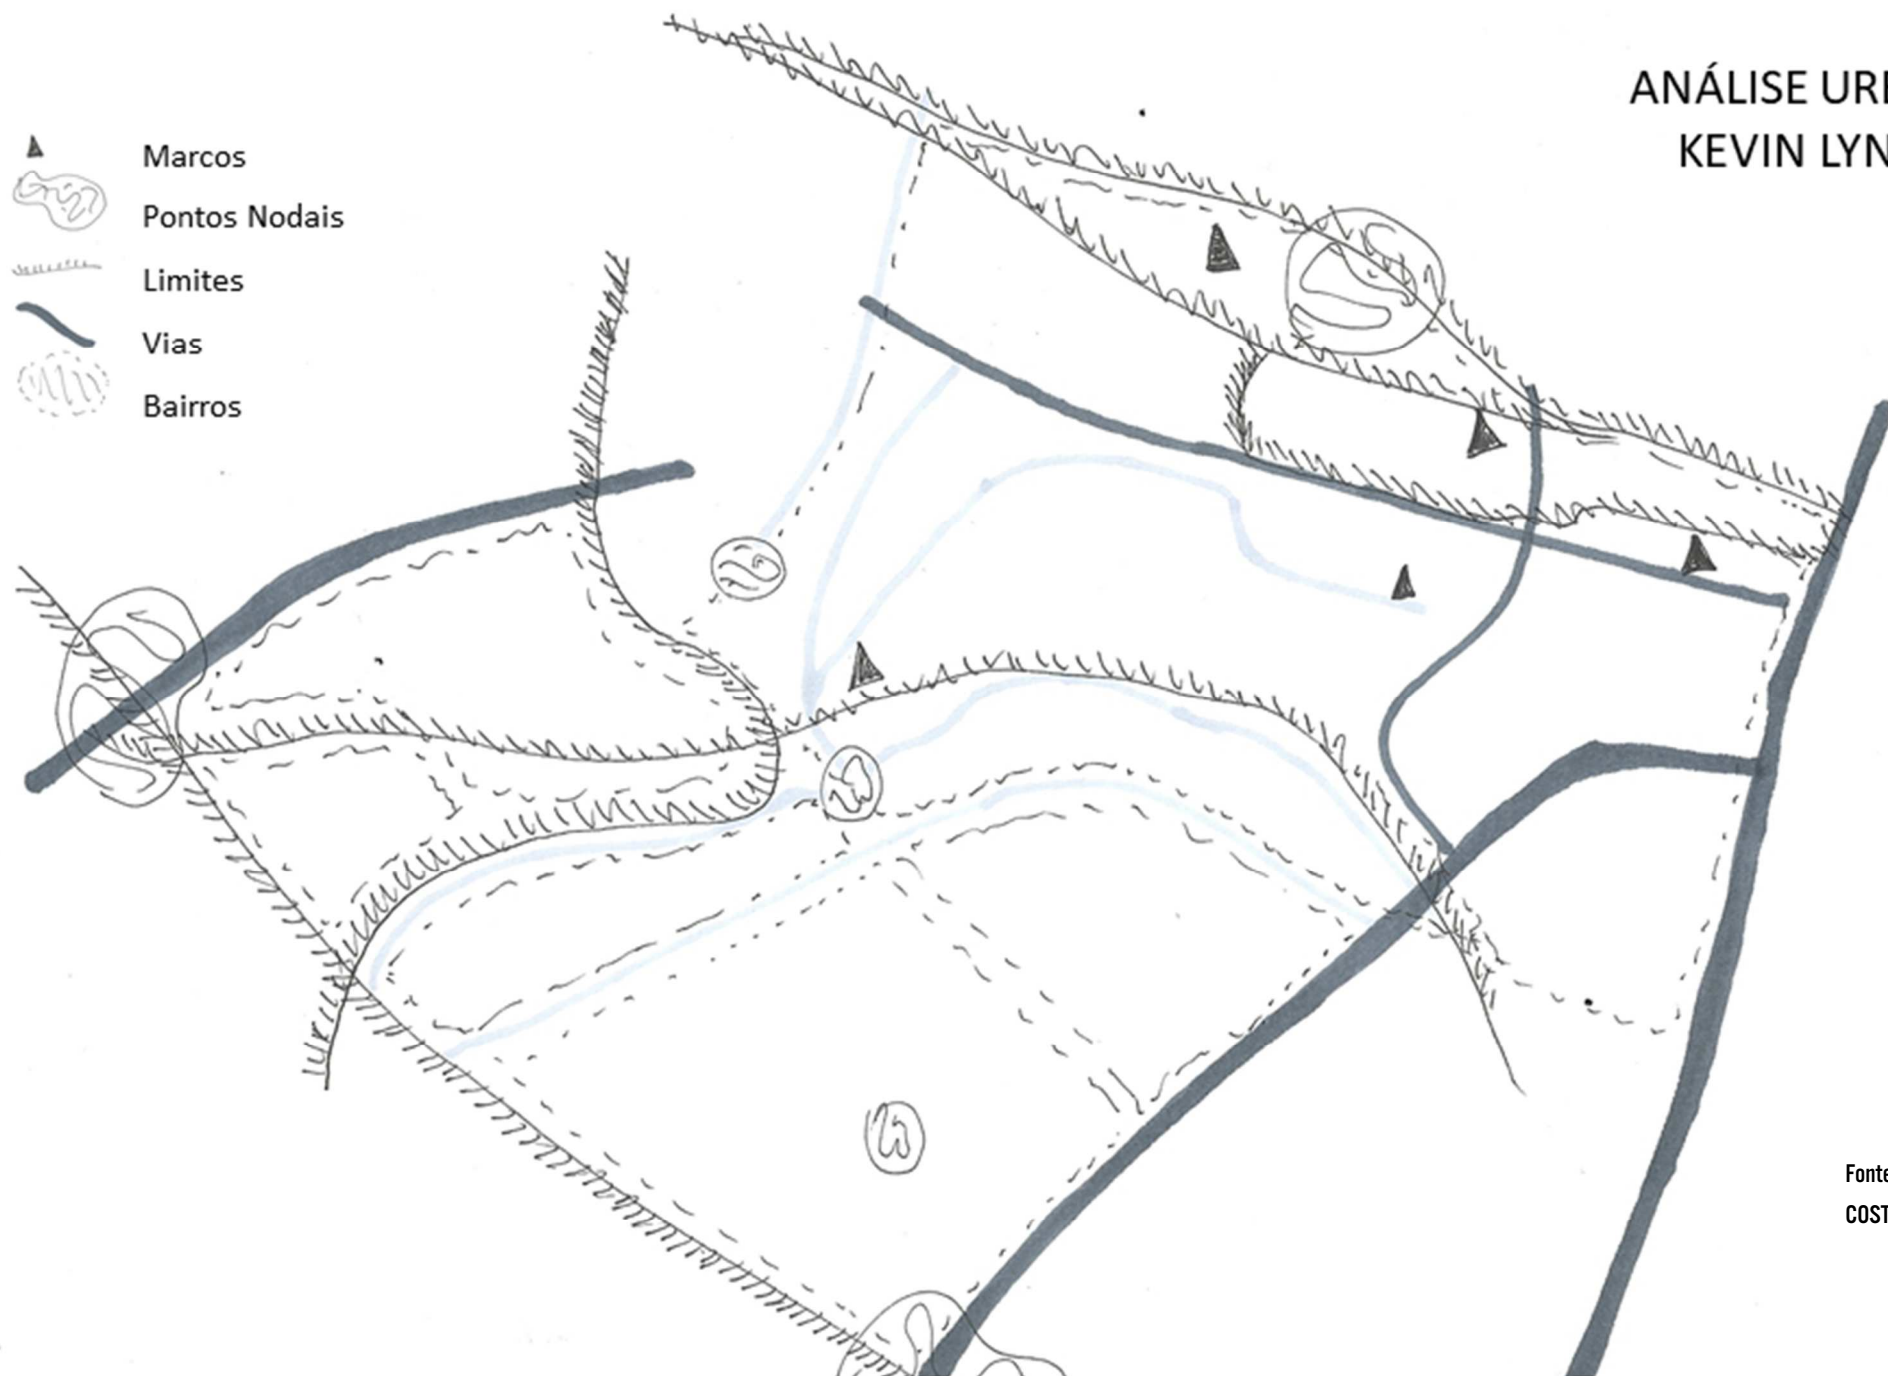
# ANÁLISE URBANA KEVIN LYNCH

- ▲ Marcos
- Pontos Nodais
- Limites
- Vias
- Bairros

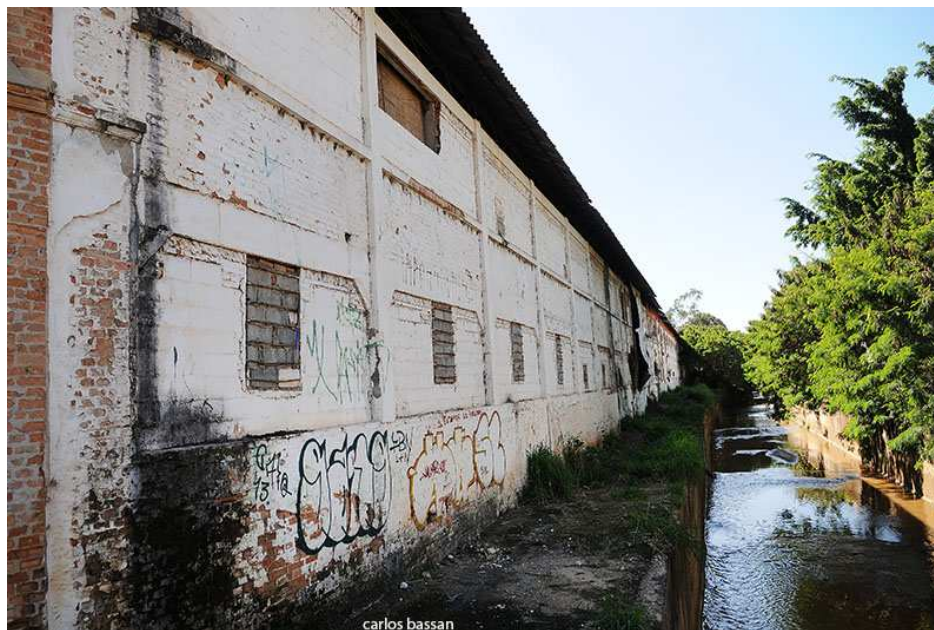
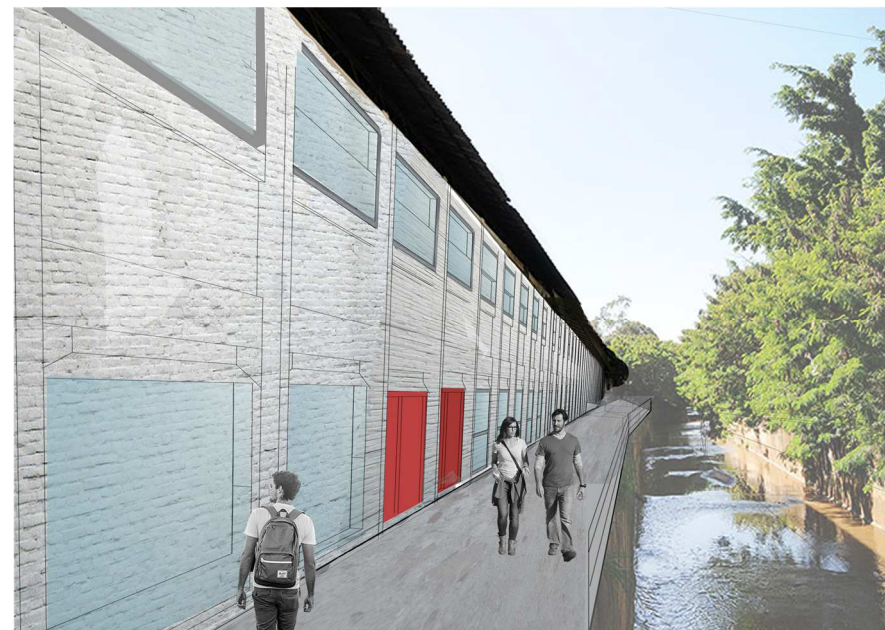
Figuras 69 e 70: Vista da rua externa, que faz ligação entre as Av. Sylvio Moro e Av. Dr. Carlos de Campos. Fonte: Carlos Bassan, 2015. Edições da autora.

Isso torna o ambiente não convidativo e muitas vezes inseguro. Para decompor essa ideia de insegurança e isolamento, a solução é tornar o local mais permeável, e consequentemente, mais convidativo. Pensando numa maior acessibilidade do local, foi pensado um acesso pela avenida. Sylvio Moro, aos “fundos” do curtume, através de uma rua externa para pedestres. (Figuras 69 e 70).

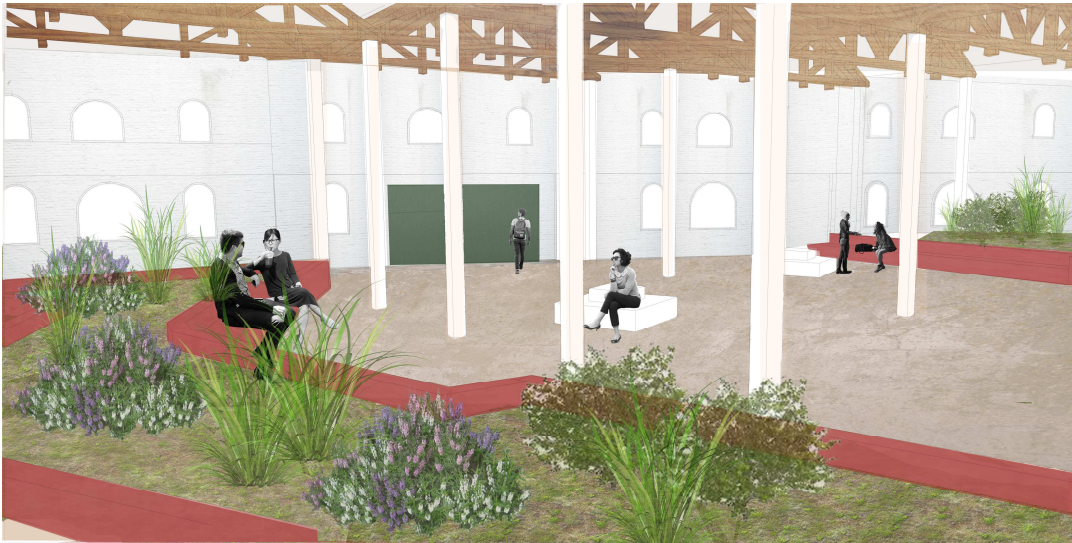
Figura 73: Espaço de exposições. Fonte: Elaboração da autora.

O bloco A, que pode ser acessado tanto pela avenida Doutor Carlos de Campos, quanto pela via de pedestres, possui função cultural vivencial. É um local de livre acesso ao público, contando com instalações como uma praça interna, um auditório, uma biblioteca, um espaço para exposições e um restaurante. (Figuras 73 e 74).

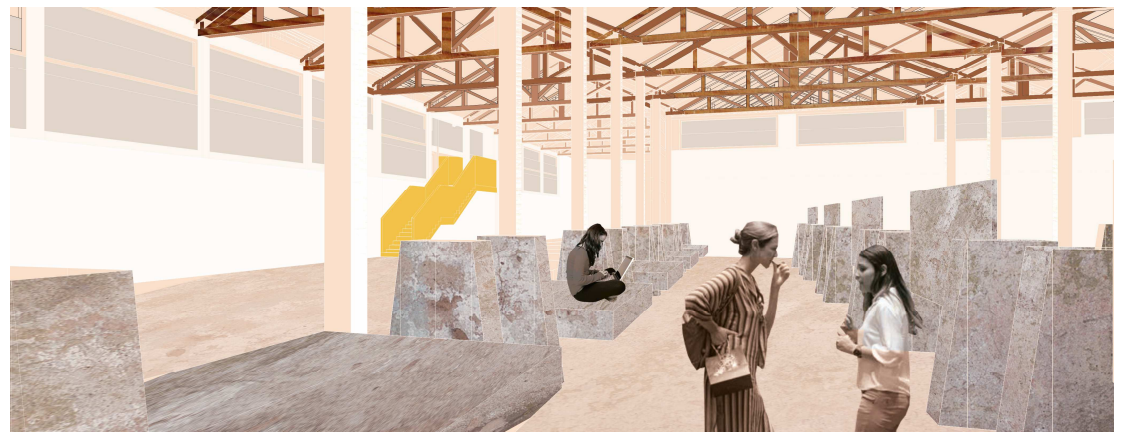
Figura 74: Praça interna. Fonte: Elaboração da autora.

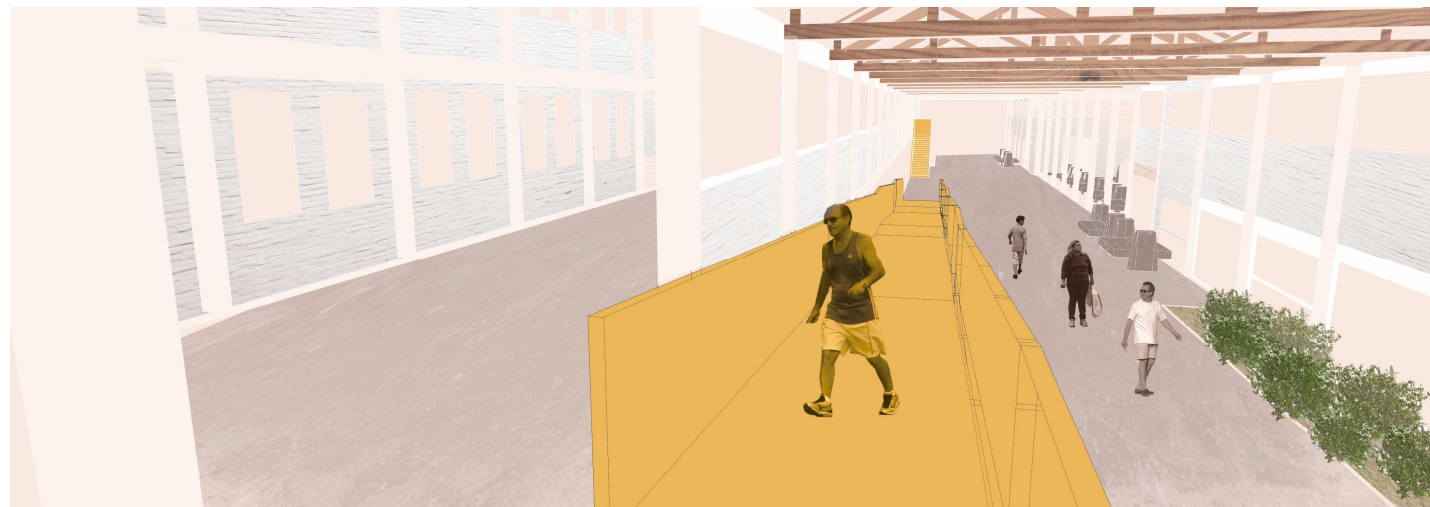
Figura 76: Acesso do Bloco A aos outros blocos. Fonte: Elaboração da autora.

Através de rampas, escadas e plataformas elevatórias, faz-se o acesso interno aos outros blocos. (Figura 76).

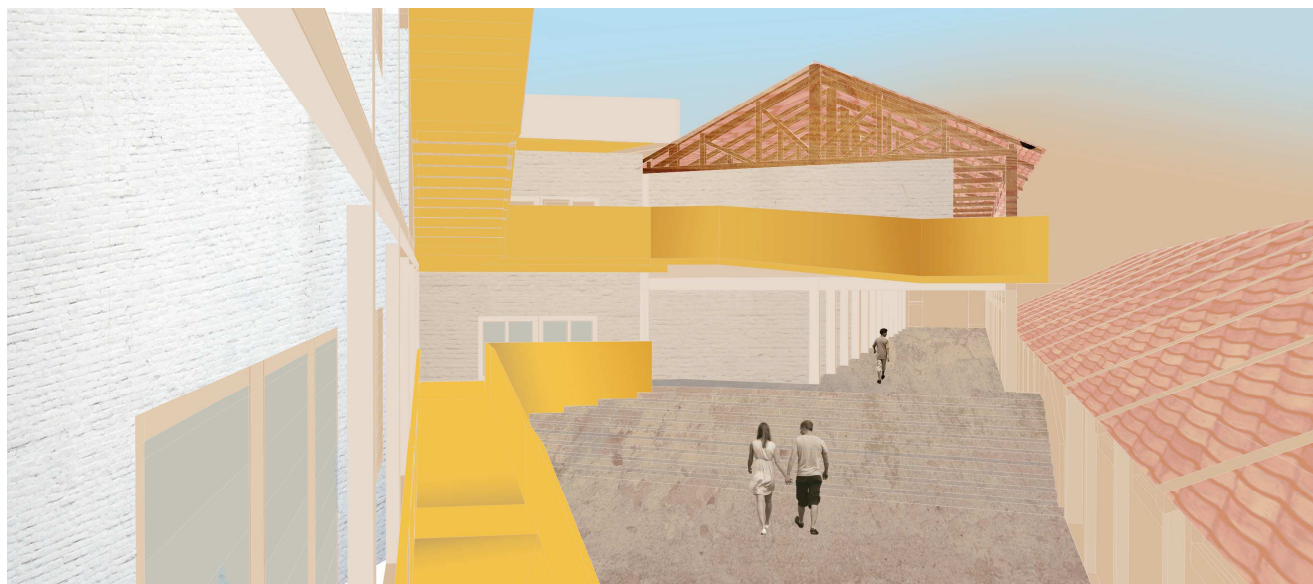
Figura 77: Acesso entre os Blocos D, E e F. Fonte: Elaboração da autora.

Os espaços de uso educacional estão divididos nos blocos C, D e E, que contam com laboratórios específicos, salas de aulas, laboratório de informática, pequenos auditórios e bibliotecas temáticas. Entre eles, o acesso é feito por meio de pátios internos, por rampas ou escadas, que são inspiradas na própria arquitetura do edifício. (Figura 77).
