Universidade Estadual "Julio de Mesquita Filho"  
Faculdade de Odontologia de Araraquara

*ESTUDO IN VITRO DA  
RESISTÊNCIA À FRATURA DE  
RAÍZES DEBILITADAS. EFEITO  
DE DIFERENTES  
TRATAMENTOS  
RESTAURADORES*

Tese apresentada ao Programa de Pós-Graduação em Dentística Restauradora, da Faculdade de Odontologia de Araraquara, Universidade Estadual Paulista, para obtenção do título de Doutor em Dentística Restauradora.

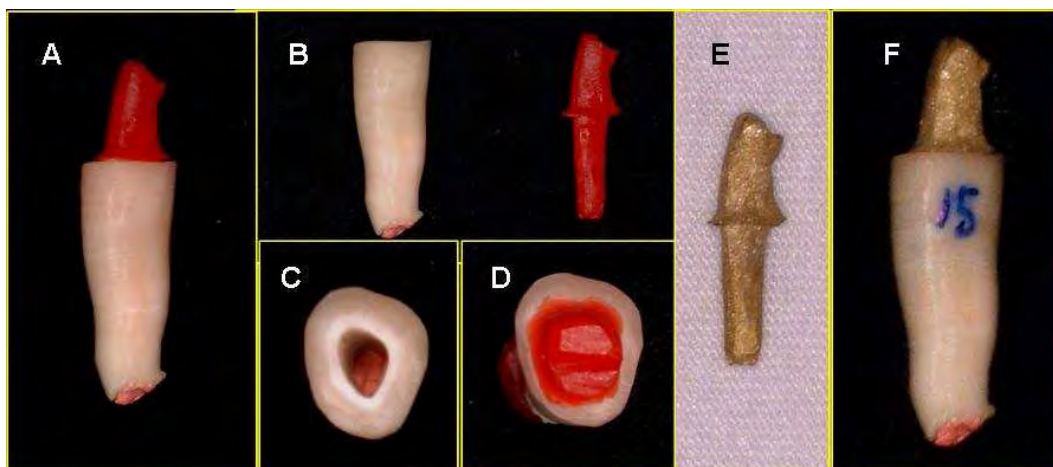
**FIGURA 6** – Sequência de procedimentos do grupo NMF-RI: (A) Vista proximal do padrão de resina acrílica posicionado na raiz. (B) Padrão de resina acrílica confeccionado. (C) Aspecto por incisal da raiz não debilitada. (D) Aspecto por incisal do padrão de resina acrílica. (E) Núcleo metálico fundido. (F) Após cimentação do núcleo metálico fundido.

- Inserção do pino com suave pressão, para permitir adequado extravasamento coronal do excesso e estabilização, sob pressão manual por 4 minutos, até a reação inicial do cimento (Figura 6F);

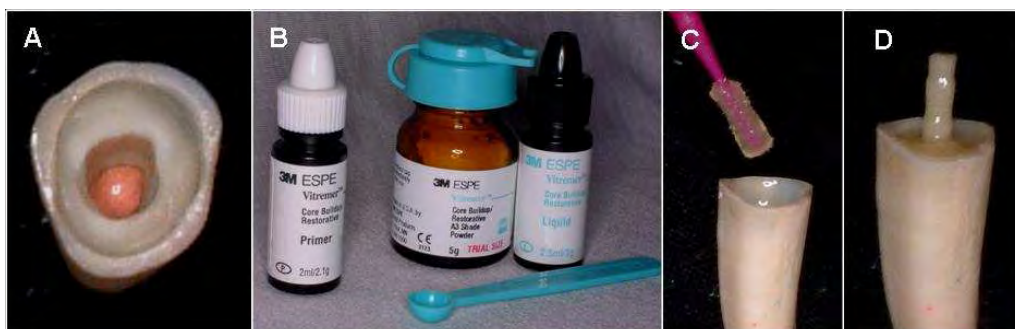
**FIGURA 13** – Procedimentos realizados no grupo Vitre-RD: (A) Vista incisal da raiz debilitada. (B) Sistema do cimento de ionômero de vidro reforçado por resina utilizado para reforço radicular. (C) Aplicação do Primer no conduto radicular. (D) Aspecto após reforço da raiz e cimentação do pino de fibra de vidro.

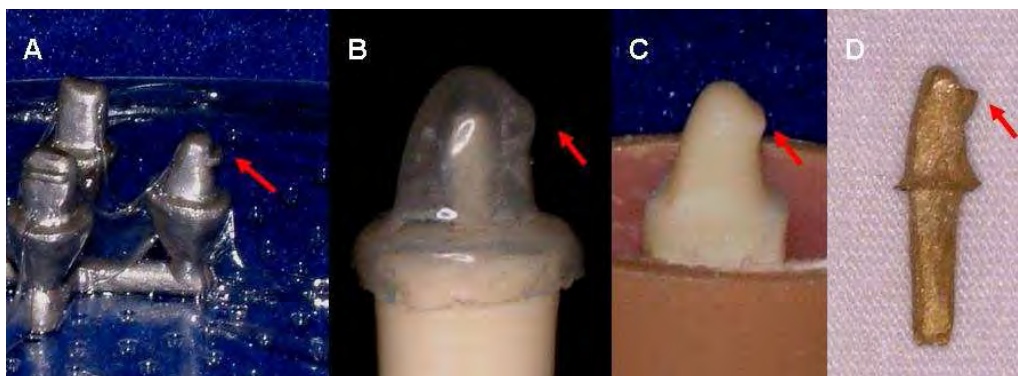
**FIGURA 15** – (A) Reprodução do molde/matriz de silicone a partir do padrão metálico. (B) Molde/matriz adaptada para confecção do núcleo coronário. (C) Núcleo de preenchimento em resina composta reproduzido pelo molde/matriz. (D) Núcleo coronário em metal reproduzido a partir do molde/matriz.

A partir deste padrão metálico, foram confeccionadas moldes/matrizes com placa de silicone de 0,5mm de espessura (Figura

15A e 15B), através de uma máquina plastificadora a vácuo que serviram para auxiliar e padronizar a confecção dos núcleos de preenchimento de resina composta (Tetric Ceram, Ivoclar-Vivadent), bem como dos padrões de resina acrílica dos grupos dos núcleos metálicos fundidos. Incrementos de resina composta foram aplicados e fotopolimerizados ao redor do pino em um volume suficiente para criar a base do futuro núcleo sem que houvesse interferência da matriz de silicone. A seguir, a forma externa dos núcleos foi obtida a partir do preenchimento desse molde/matriz com resina composta e posicionada sobre os espécimes, onde após remoção dos excessos foi fotopolimerizada (Figura 15C). No grupo dos NMFs, o molde/matriz foi preenchido com resina acrílica. Após a polimerização do material, realizou-se a remoção de pequenos excessos de resina acrílica sem suporte com lâmina de bisturi e posteriormente fundida para obtenção do núcleo coronário padronizado (Figura 15D). Ao final da reconstrução os núcleos apresentaram uma altura de aproximadamente 6mm e diâmetro de 5mm.

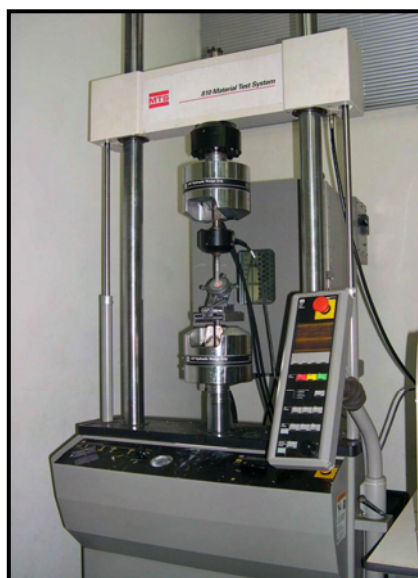
**FIGURA 19** - Máquina de ensaios mecânicos (MTS 810, MTS System Corporation, EUA)

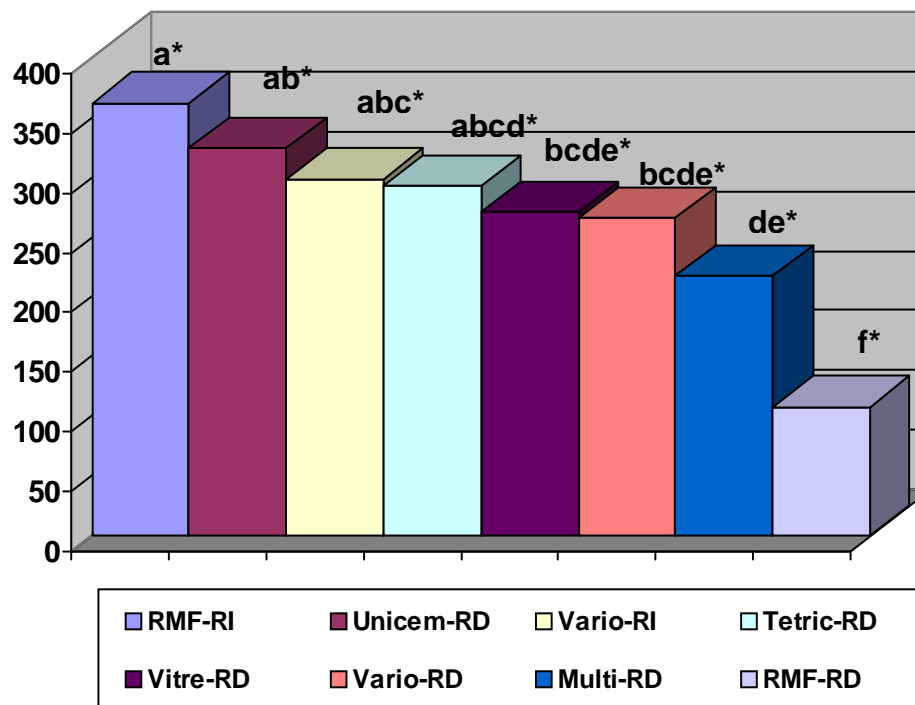
\* Diferentes letras indicam diferença estatisticamente significativa

**GRÁFICO 1** - Representação gráfica das médias de resistência ao fracasso das raízes, de acordo com os grupos experimentais.

Para melhor visualização dos resultados, encontram-se organizado no Gráfico 1 as médias de resistência à fratura/fracasso de cada grupo.

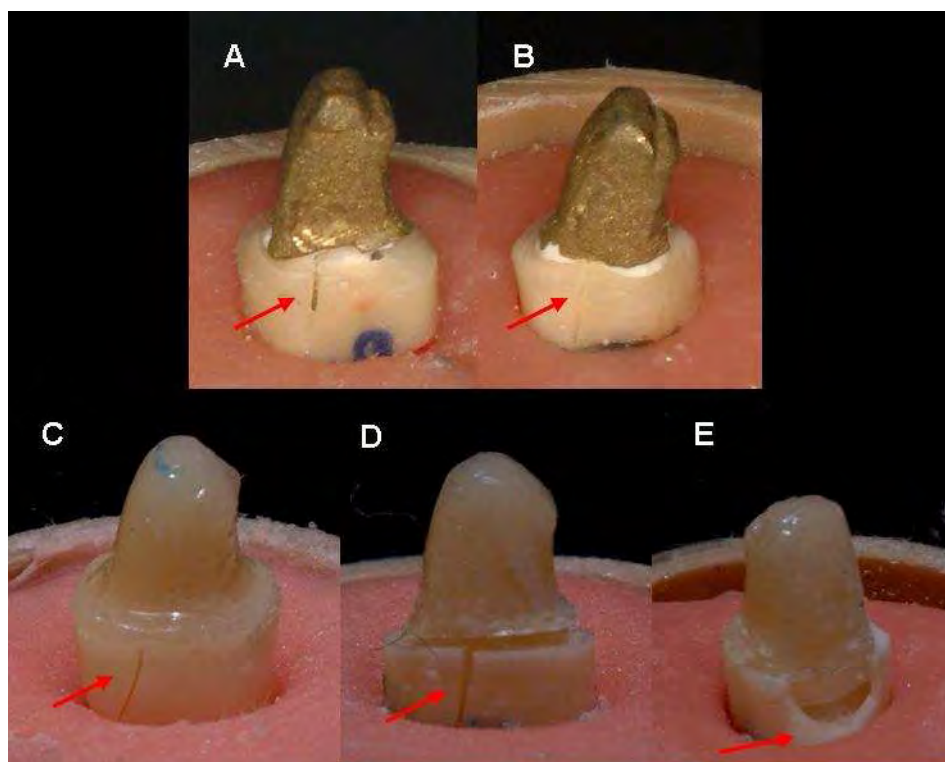
**FIGURA 20** – (A, B, C) Fraturas radiculares. (D) Fratura radicular e deslocamento do núcleo. (E) Fratura reparável.

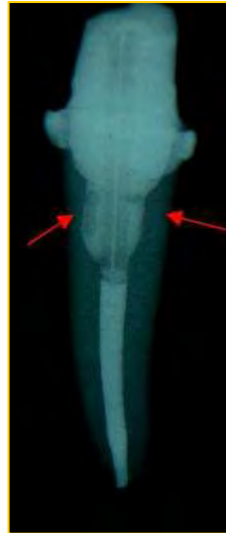
**FIGURA 21** – Radiografia mostrando a presença de bolhas de ar nas raízes preenchidas com cimento resinoso autopolimerizável (Multilink)

Isto pode explicar o porquê dos cimentos manipulados manualmente terem coincidentemente demonstrado menores valores de resistência ao fracasso como o cimento Multilink e o Variolink II, e o porquê de cimentos de auto-mistura como o RelyX Unicem, que possuem pontas aplicadoras acopladas nas cápsulas do material, terem alcançado maiores valores de resistência<sup>86</sup>. Existe então uma limitação técnica em se utilizar alguns materiais para restaurar canais radiculares debilitados.
