**Faculdade de Ciências e Tecnologia**

**Análise de Qualidade Ambiental do Balneário de Rancharia - SP**

Trabalho de Conclusão de Curso  
apresentado para concluir a graduação em  
Engenharia Ambiental pela FCT – Unesp.

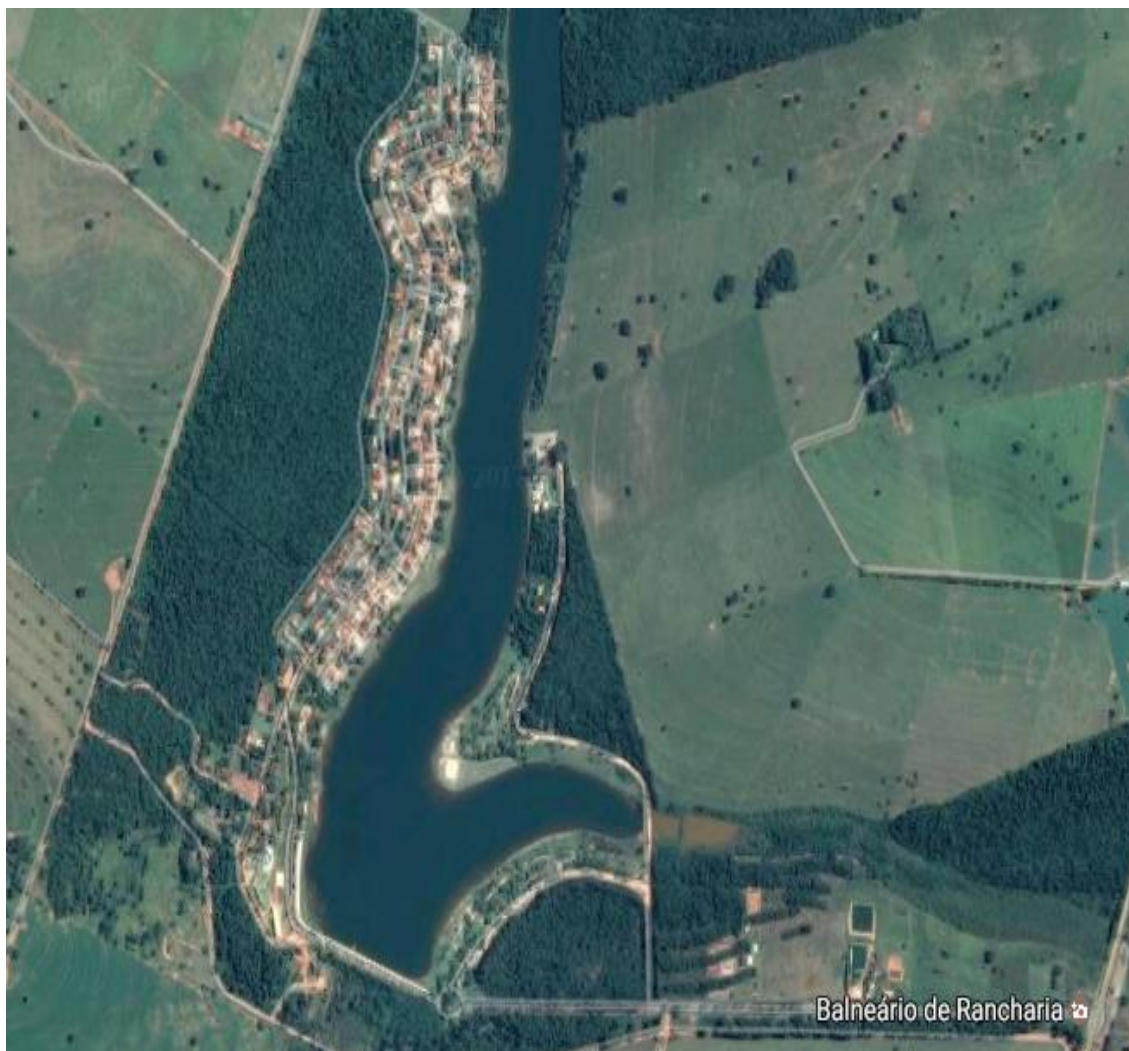
Figura 2 - Imagem de satélite Parque Balneário Municipal.

O local onde foi desenvolvida a análise fica situado no nos limites do município de Rancharia – SP, localizado no interior do Estado de São Paulo (Figura 1): é o Parque Balneário Municipal de Rancharia (Figura 2).

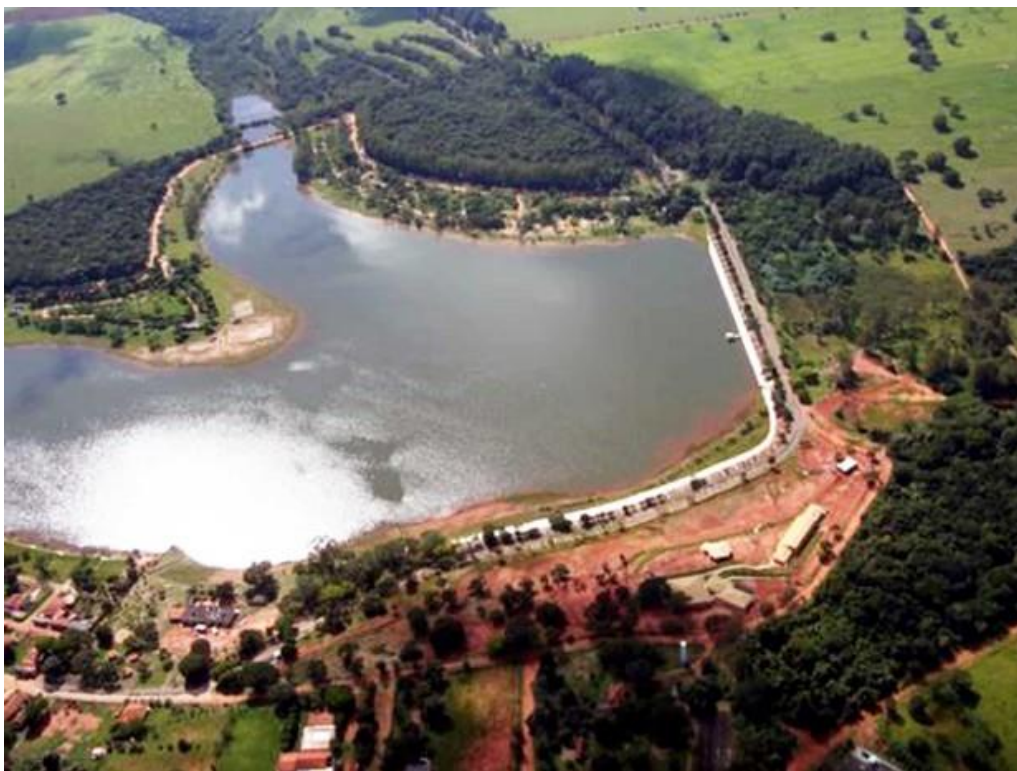
Figura 6 - Balneário Municipal de Rancharia – SP.

Segundo os dados IBGE (2010), é compreendido em uma área composta pelos biomas de Cerrado e Mata Atlântica, O uso e ocupação do solo no Parque Balneário de Rancharia é, atualmente, composto pela represa, pequena área de mata nativa preservada, um condomínio residencial, área pública de praia com infraestrutura para lazer como banheiros públicos, ruas para entrada de carro, quiosques que podem ser alugados, campos de areia e uma guarita. Além disso, de ordem privada, possui camping, restaurantes, lanchonetes e hotéis (Figura 6 e 7).

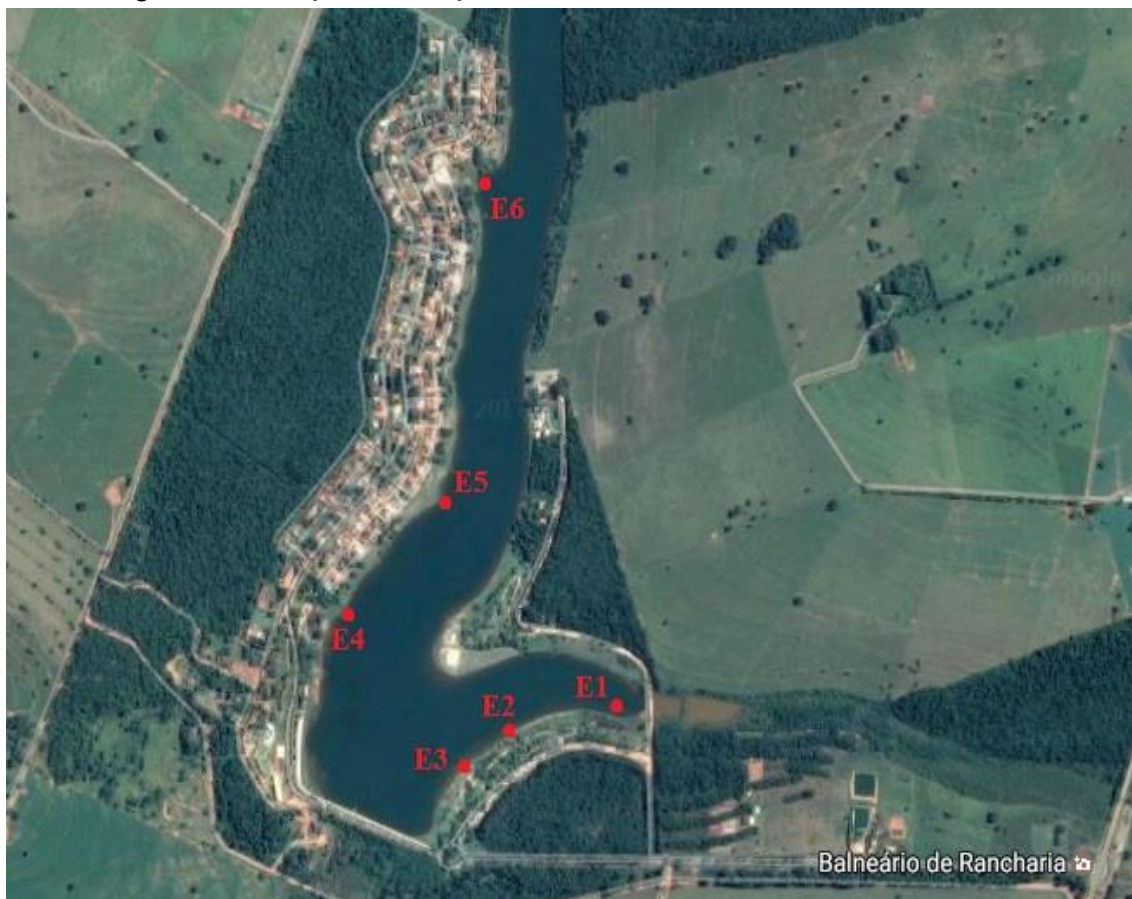
Figura 8 - Definição das Estações de análises.

Estações de coleta de dados e suas respectivas localizações UTM foram estabelecidas para as demais análises como segue na Figura 8: E1 (-22.328251, -50.967471), E2 (-22.328410, -50.969475), E3 (-22.329451, -50.971233), E4 (-22.325856, -50.974121), E5 (-22.323745, -50.971888), E6 (-22.317269, -50.970957).

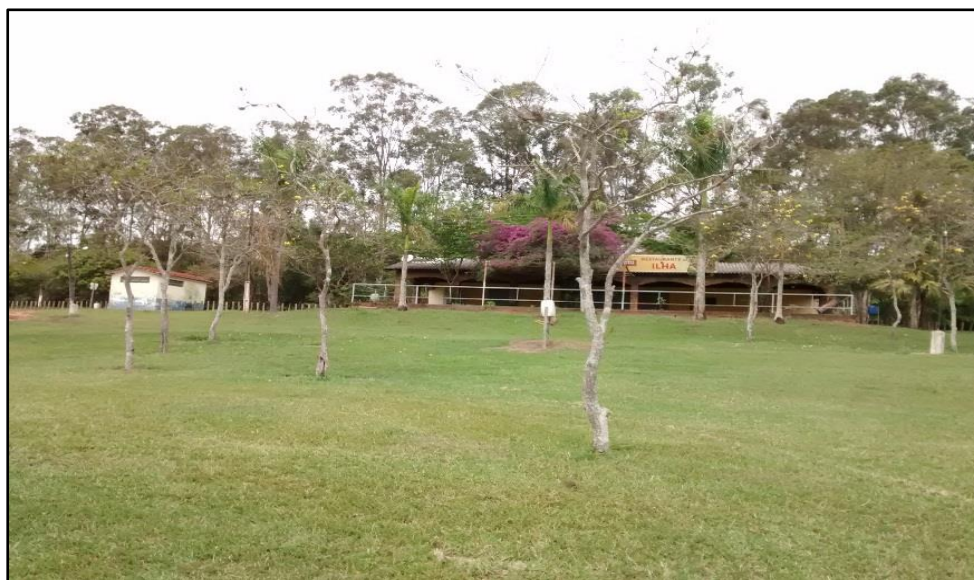
Figura 11 - Vegetação predominante do Balneário Municipal de Rancharia.

A vegetação predominante é rasteira, provavelmente plantada para fins paisagísticos, apresenta também exemplares arbóreos que aparentam ser jovens e plantados com planejamento prévio, pois se encontram em fileiras, provavelmente com fins paisagísticos e de gerar sombra e bem-estar cênico para o uso público (Figura 11).
