Trabalho de Conclusão de Curso  
Curso de Graduação em Geografia

A INTEGRAÇÃO DE DADOS FÍSICO-NATURAIS E ANTRÓPICOS PARA A  
ANÁLISE DE RISCO À INUNDAÇÃO NA CIDADE DE LIMEIRA SP

UNIVERSIDADE ESTADUAL PAULISTA  
Instituto de Geociências e Ciências Exatas  
Câmpus de Rio Claro

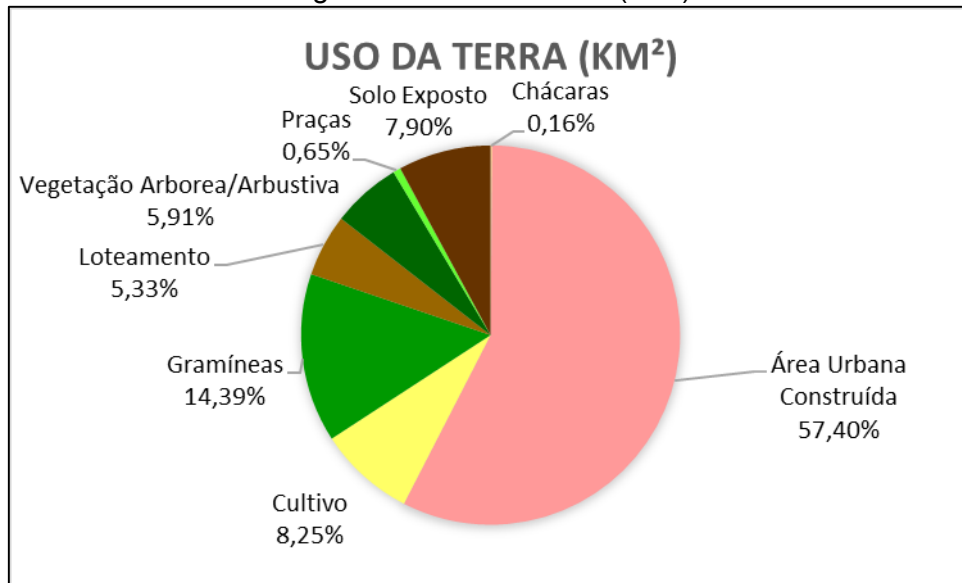
Figura 10 - Uso da Terra (Km<sup>2</sup>)

As áreas urbanas consolidadas (57,40%) são quase totalmente impermeabilizadas, impedindo a infiltração, portanto, intensificam o processo de inundação. Essa classe de uso se concentra principalmente na região central, apresentando ainda algumas áreas com gramíneas, constituindo-se de pequenas porções de infiltração. Nas áreas periféricas, observam-se uma maior diversidade de usos, destacando-se os Loteamentos (5,33%) que representam áreas de expansão da cidade e em processo rápido de consolidação, o que intensificará a impermeabilização do solo agravando os problemas das inundações. As maiores manchas dessa classe se localizam a oeste, noroeste e sul – sudeste, podendo ser consideradas de transição entre as áreas de construções e de cultivos (figura 11).

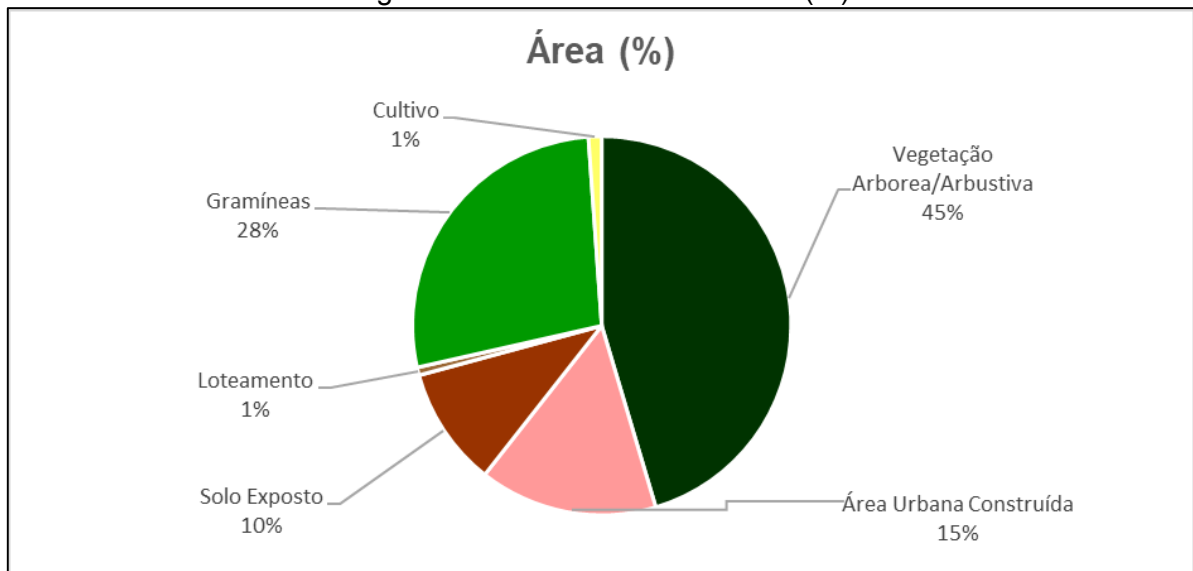
Figura 12 - Usos da Terra na APP (%)

Levando-se em conta a área total de APP, a área composta por vegetação arbórea/arbustiva representa apenas 45%. Cabe destacar, que em alguns pontos da cidade foi possível observar que essas áreas de vegetação, além de respeitarem a

Pode-se observar que a maior parte da APP (55%) abrange diversos usos, não atendendo as leis ambientais. Dentre os usos, destacam-se as classes gramíneas ocupando 28% da área (figura 13 d), 15% de áreas urbanas construídas (figura 13 c) e 10% de solo exposto. A classe de uso das gramíneas foi predominante na área urbana podendo ser observada no mapa de conflito de usos dentro APP, resultando na falta de proteção das margens dos rios, onde apresentam muitos pontos em

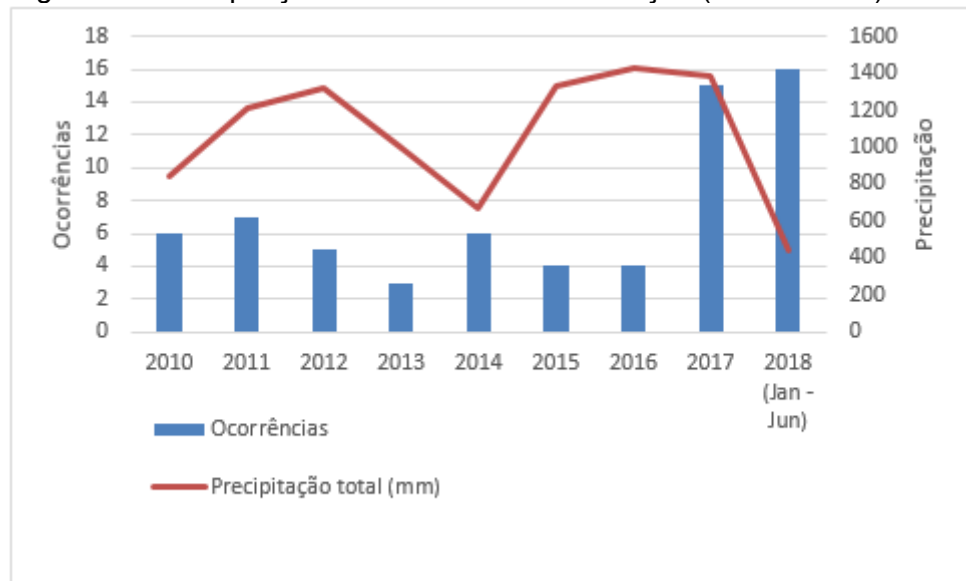
Figura 17 - Precipitação e ocorrências de inundação (2010 – 2012)

Considerando as ocorrências de inundações e alagamentos em Limeira (figura 17), em 2017, pode-se verificar uma forte relação entre as precipitações e as ocorrências, fato não observado nos outros anos. Em 2018, já foram identificados 16 pontos de ocorrências, considerando-se as notícias até junho. Desse modo, esse ano já indica que será o de mais ocorrências de inundações.

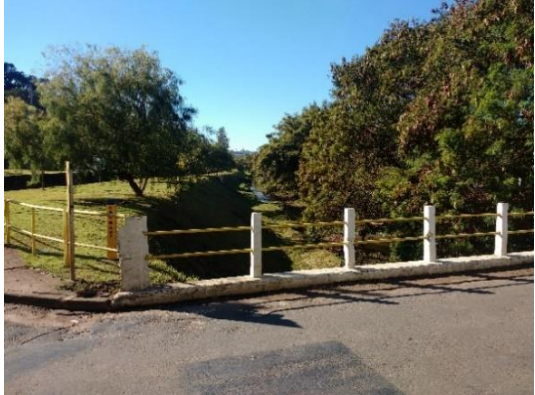
Foto	Ponto	1

<b>Local</b>	Av. das Araras - Vila da Gloria
		Próximo à Citrus Colloids
	<b>Características</b>	Margem direita: Vegetação arbórea e área construída; Margem esquerda: gramíneas e vias de acesso; Ponto de inundação.
	<b>Coordenadas (SAD 69)</b>	252.627 mE
	<b>Altitude</b>	7.504.434 mN
<b>Erro</b>	551 metros	
	<b>Erro</b>	3 metros

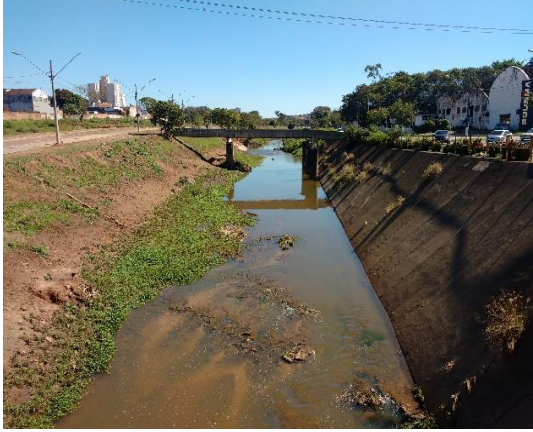
<b>Ponto</b>	5
	<b>Local</b>	Ponte Preta - Vila Independência acesso avenida Campinas e Vista Alegre
	<b>Características</b>	Margem com solo exposto e cimentada; Vias de acesso e área urbanizada; ponto de inundação.
	<b>Coordenadas (SAD 69)</b>	254 728 mE 7 500 850 mN
	<b>Altitude</b>	547
	<b>Erro</b>	3 metros

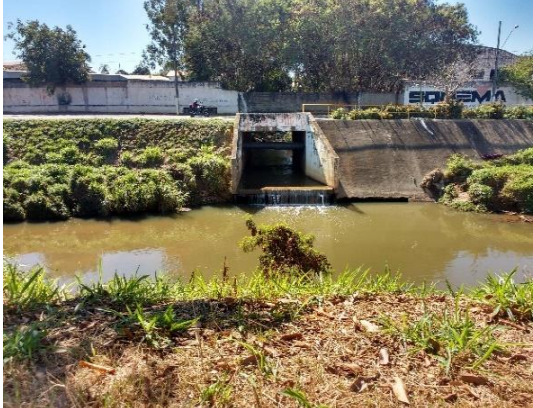
<b>Ponto</b>	6
	<b>Local</b>	Marginal Tatu - Jardim São Pedro Próximo à PerfilCon e Squema
	<b>Características</b>	Afluente - Córrego do Varga; Vegetação arbórea; área construída.
	<b>Coordenadas (SAD 69)</b>	254 574 mE 7 501 057 mN
	<b>Altitude</b>	543 m
	<b>Erro</b>	3 metros

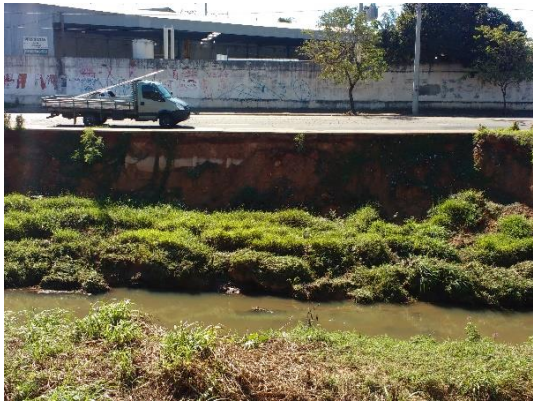
<b>Ponto</b>	7
	<b>Local</b>	Marginal Tatu - Jardim São Pedro Próximo à PerfilCon
	<b>Características</b>	Áreas em processo de erosão, atingindo a calçada e pode-se observar a tubulação exposta; área com gramíneas.
	<b>Coordenadas (SAD 69)</b>	255 036 mE 7 501 338 mN
	<b>Altitude</b>	553 m
	<b>Erro</b>	3 metros

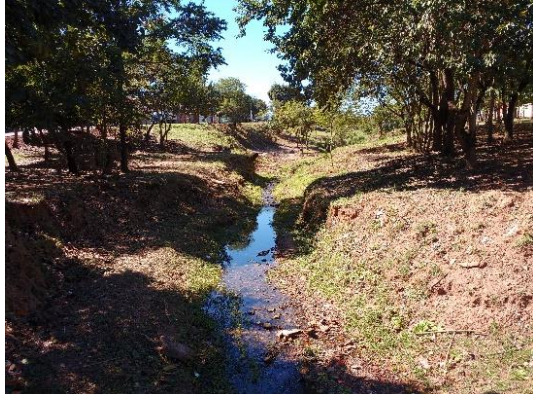
<b>Foto</b>	<b>Ponto</b>	9

<b>Local</b>	Rua Vito Mastrocola com Rua Antônio Luca - Jardim São Luiz
	<b>Características</b>	Solo exposto, Vegetação arbórea esparsas; Processos erosivos; Área Construída.
	<b>Coordenadas (SAD 69)</b>	255 001 mE
		7 501 331 mN
	<b>Altitude</b>	551 metros
	<b>Erro</b>	3 metros

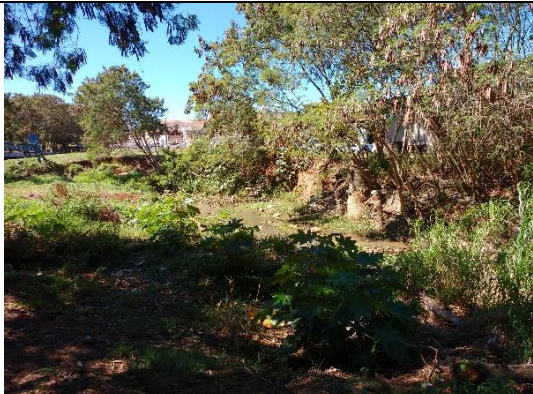
<b>Foto</b>	<b>Ponto</b>	10

<b>Local</b>	Entre Rua Gabriel Cintra de Castro - Jardim São Pedro e Antônio Luca - Jardim Alvorada
	<b>Características</b>	Margem com predomínio de solo exposto e gramíneas, algumas vegetações arbóreas esparsas; Processos erosivos próximo a áreas construída
	<b>Coordenadas (SAD 69)</b>	254 932 mE
		7 501 343 mN
	<b>Altitude</b>	553 metros
	<b>Erro</b>	4 metros

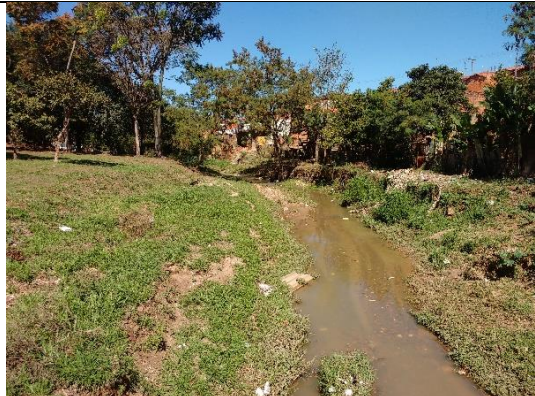
<b>Foto</b>	<b>Ponto</b>	11

<b>Local</b>	Entre Rua Gabriel Cintra de Castro - Jardim São Pedro e Luís Silveira Moraes - Jardim Alvorada
	<b>Características</b>	Margens com gramíneas e vegetação arbórea esparsas; Processos erosivos; Construções a pouco metros das áreas com processo de erosão.
	<b>Coordenadas (SAD 69)</b>	254.926 mE
		7.501.533 mN
	<b>Altitude</b>	553 metros
	<b>Erro</b>	4 metros

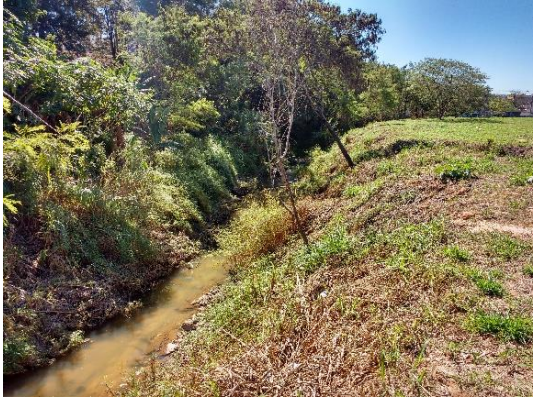
<b>Foto</b>	<b>Ponto</b>	15

<b>Local</b>	R. Martino Dragone - Jardim Santa Barbara
		Próximo Condomínio Independência
	<b>Características</b>	Margem direita com vegetação arbórea/arbustiva; Margem esquerda com gramíneas; Vias de acesso próximas e construções.
	<b>Coordenadas (SAD 69)</b>	254.672 mE
		7.500.525 mN
	<b>Altitude</b>	546 m
<b>Erro</b>	3 metros

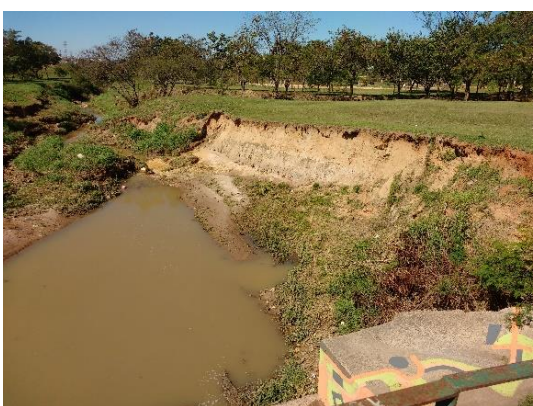
<b>Foto</b>	<b>Ponto</b>	17

<b>Local</b>	R. Dr. William Silva - Parque das Nações
		Próximo a diretoria de E. Região de Limeira
	<b>Características</b>	Predomínio de gramíneas; Processos erosivos; Ponte de acesso aos bairros, obras de limpeza no local.
	<b>Coordenadas (SAD 69)</b>	252.714 mE
		7.500.335 mN
	<b>Altitude</b>	559 m
<b>Erro</b>	3 metros

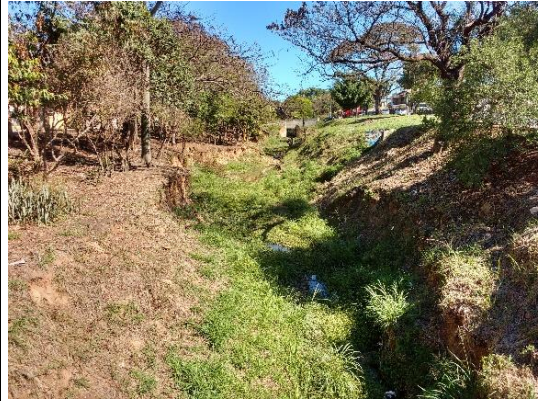
<b>Foto</b>	<b>Ponto</b>	18

<b>Local</b>	Entre as ruas Joaquim Pompéu - Parque das Nações e Dr. William Silva - Parque das Nações
	<b>Características</b>	Afluente do córrego Barra Funda; Gramíneas; Processos erosivos.
	<b>Coordenadas (SAD 69)</b>	252.748 mE
		7.500.237 mN
	<b>Altitude</b>	570 m
	<b>Erro</b>	4 m

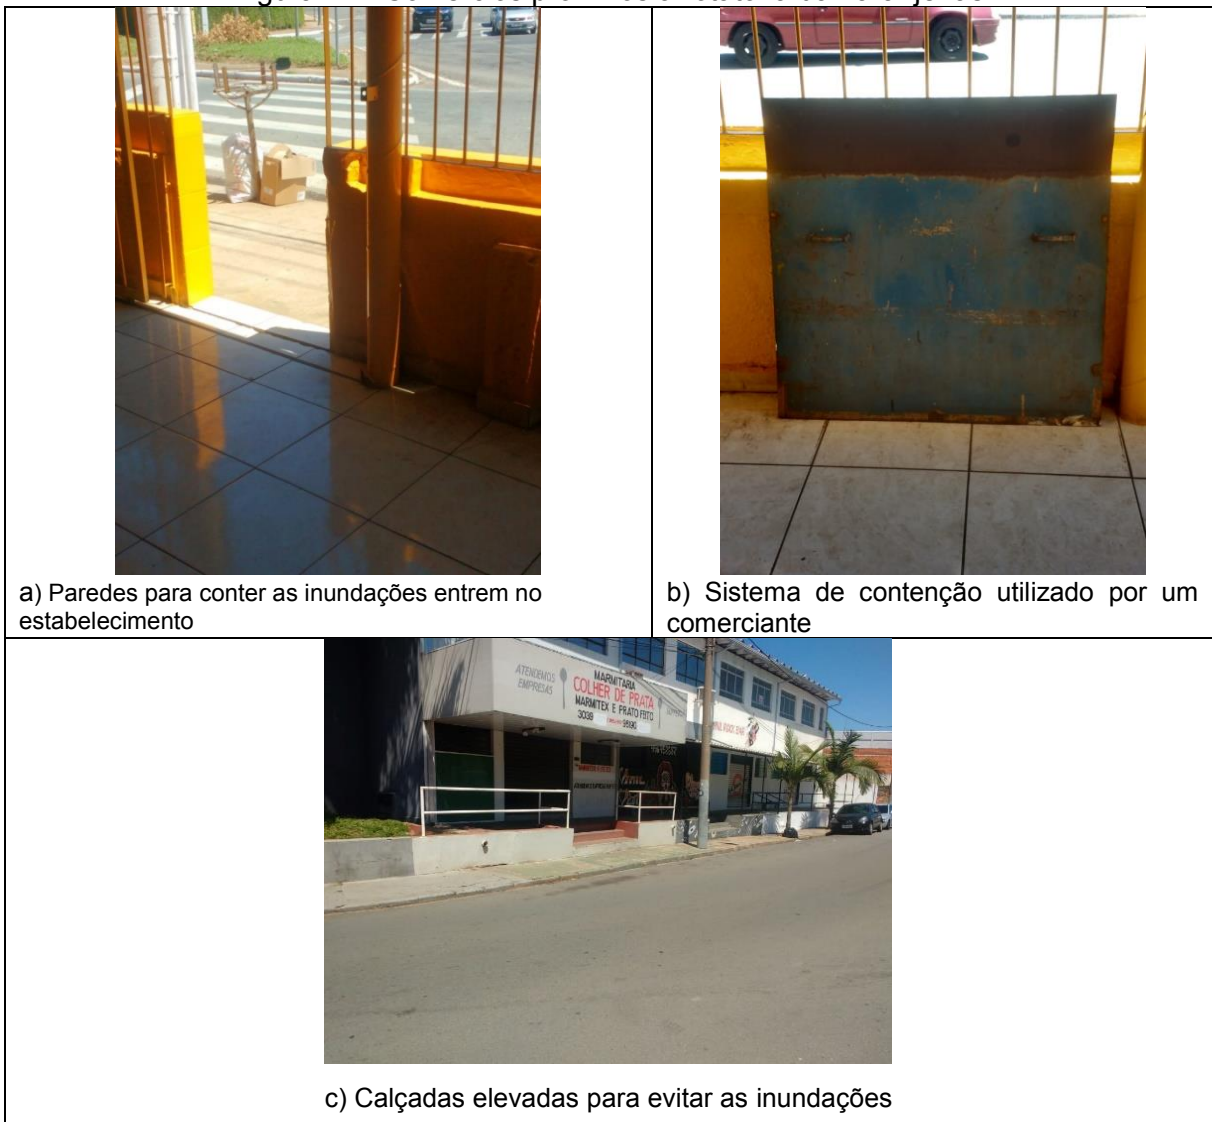
Figura 47 - Comércio próximo a rotatória da Laranjeiras

Através de uma conversa com comerciantes que têm seus negócios próximos a avenida Laranjeiras, esses destacaram que apesar do problema das inundações ter diminuído, em períodos de chuvas intensas, eles ficam em estado de alerta. Vale destacar, que próximo a rotatória da avenida laranjeiras, as calçadas são elevadas para evitarem que a águas invadam o comércio (figura 47 a e b). Num dos estabelecimentos, além da construção de um muro para conter as águas, foi instalada uma placa de ferro para conter a invasão da água, utilizada em casos de chuva forte (figura 47 b). Outra medida tomada é o desligamento de todos os aparelhos elétricos, para evitar que queimem. Após algum evento mais forte os próprios moradores têm que realizar a limpeza e arrumar os estragos deixados pela chuva.
