**PROPOSIÇÃO DE RECOMPOSIÇÃO DE VEGETAÇÃO NATIVA EM
ÁREA DE PRESERVAÇÃO PERMANENTE EM PROPRIEDADE
RURAL NA BACIA HIDROGRÁFICA DO CÓRREGO DOS MACACOS,
ÁLVARES MACHADO- SÃO PAULO - BRASIL**

Trabalho de Graduação apresentado ao Departamento de Planejamento, Urbanismo e Ambiente da Faculdade de Ciências e Tecnologia de Presidente Prudente da Unesp, para obtenção do título de Engenheira Ambiental.

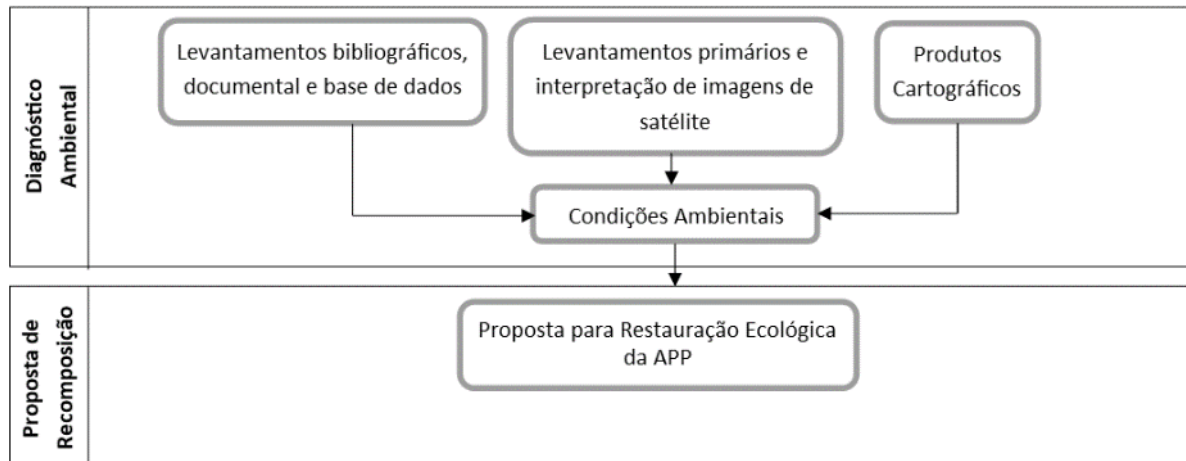
Figura 3 - Fluxograma do Procedimento Metodológico.

A Figura 3 ilustra o roteiro metodológico proposto por Kawato e Egoshi (2011) adaptado, utilizado para o desenvolvimento do presente trabalho.

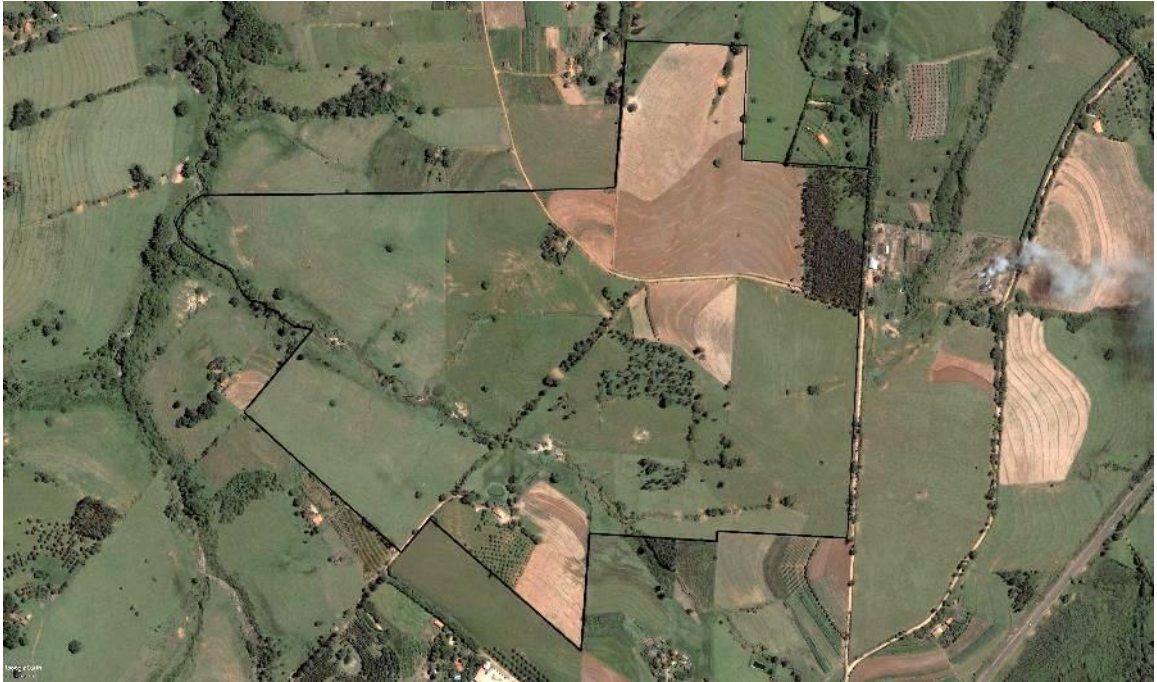
Figura 4 - Imagem de satélite do Google Earth da propriedade rural no ano de 2006.

Conforme informado pelos proprietários, a área é utilizada para pastagem desde antes de 2008, se configurando como área rural de uso consolidado, conforme o estabelecido na Lei nº 12.651/2012. Observa-se na Figura 4, imagem de satélite do Google Earth datada de 03 de setembro de 2006, que a área já era utilizada predominantemente para pastagem e cultivos agrícolas e a mata ciliar já se encontrava escassa.

Comparando-se as Figuras 4 e 5, observa-se que aumentaram os fragmentos florestais no entorno do córrego dentro da propriedade, principalmente próximo a uma das nascentes pontuais. O proprietário informou que planta mudas de espécies arbóreas há 8 anos no local indicado na figura. As mudas foram adquiridas no Horto Florestal de Presidente Prudente. Além disso, observa-se também que foram feitos terraceamentos nas áreas de pastagem, com o objetivo de controlar o escoamento superficial da água, e minimizar processos erosivos.

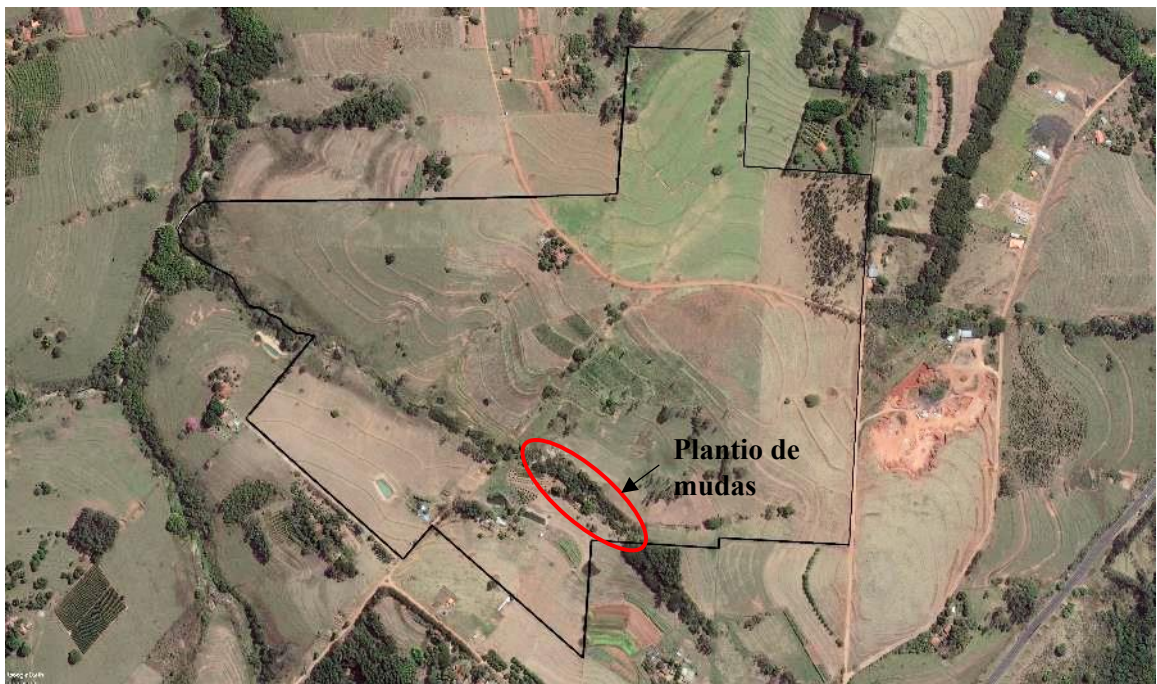
Figura 5 - Imagem de satélite do Google Earth da propriedade rural no ano de 2017.

Na Figura 5 é possível observar o estado atual da propriedade, por meio da imagem de satélite do Google Earth datada de 08 de agosto de 2017.

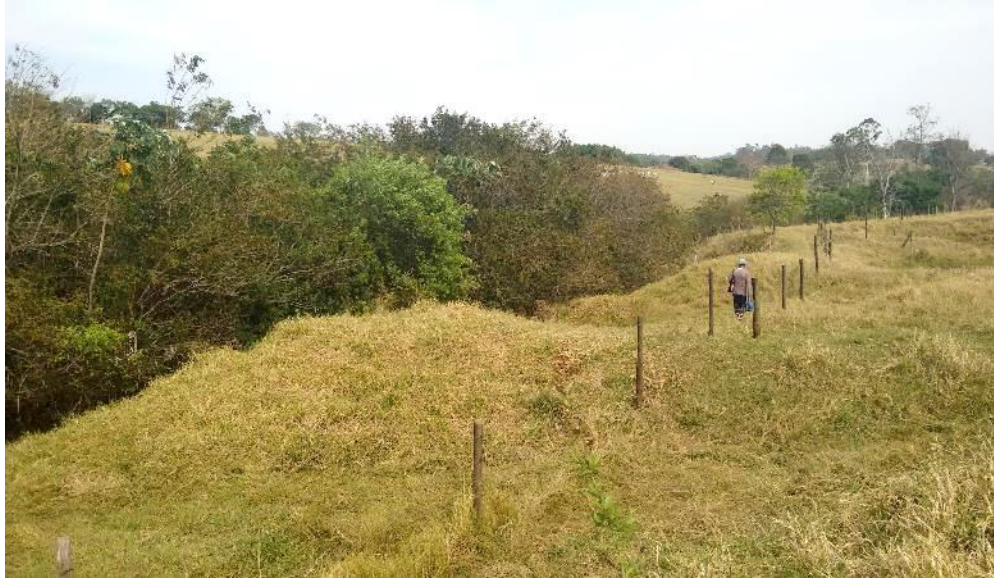
Figura 7 - Fragmentos florestais existente na propriedade rural.

A vegetação florestal corresponde somente a 3,51% de toda a área da propriedade, estando presente nas margens do córrego e constituindo a mata ciliar. Na Figura 7 é possível observar uma parte do fragmento florestal existente, que se encontra bastante espaçado e escasso.

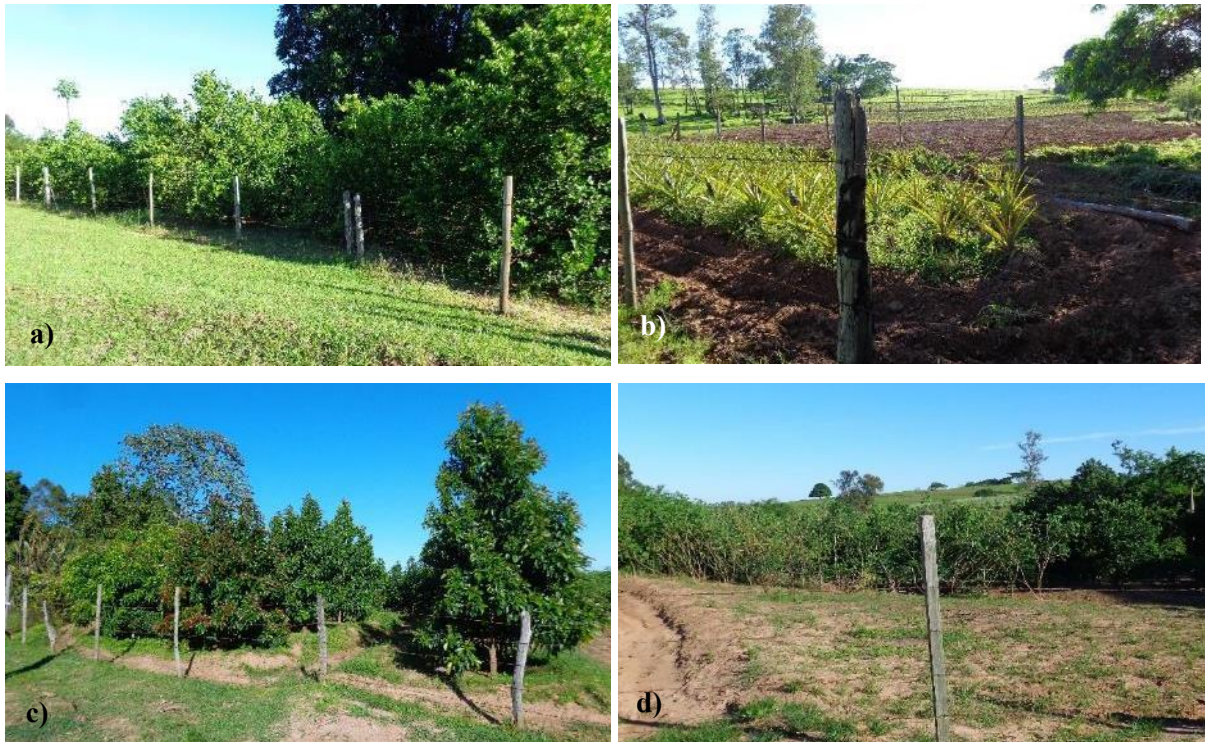
Figura 8 - Cultivos existentes na propriedade rural. a) Plantação de limão; b) Plantação de abacaxi; c) Plantação de abacate; d) Plantação de mandioca

Quanto aos cultivos existentes no local, foi possível identificar plantações de limão, abacaxi, manga, mandioca e abacate. Na Figura 8 é possível observar algumas delas.

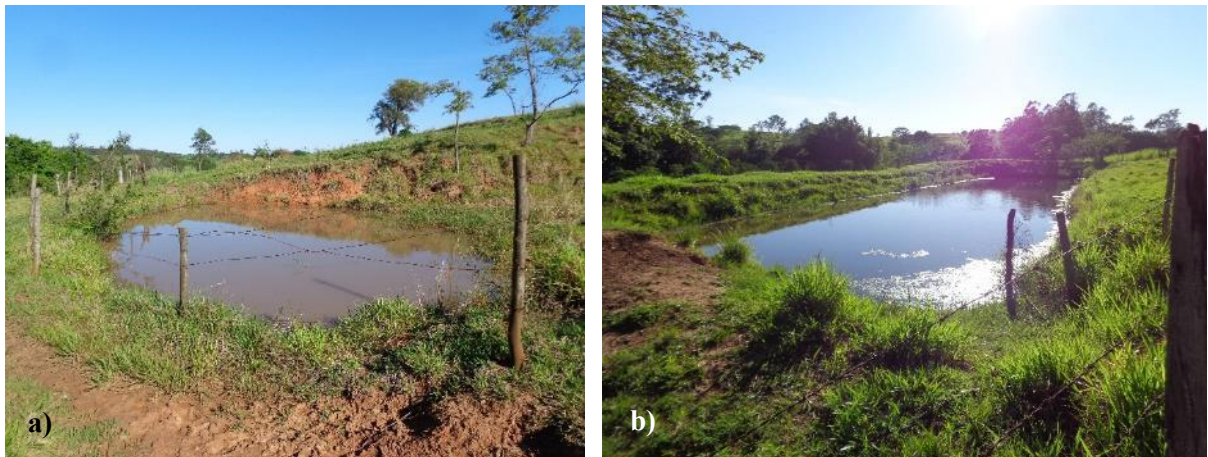
Figura 9 - Corpos d'água presentes na propriedade rural. a) Açude; b) Tanque para criação de peixes.

Por fim, há na propriedade alguns açudes para dessedentação do gado e também há dois tanques para criação de peixes. A Figura 9 mostra um dos açudes e um dos tanques encontrados.

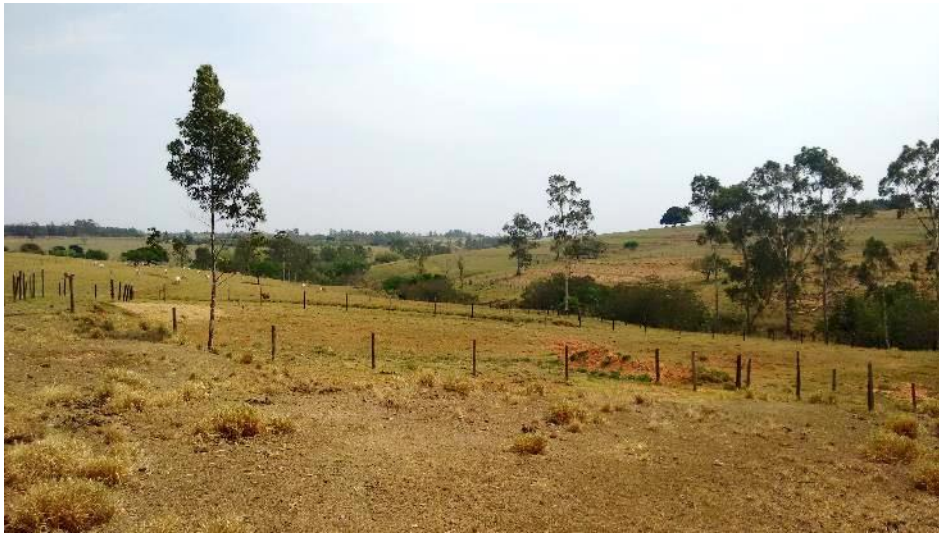
Figura 10 - Vista da propriedade rural onde é possível observar a ondulação do terreno.

Além disso, verificou-se em campo que o terreno da propriedade rural apresenta declividade moderadamente acentuada, conforme mostrado na Figura 10, o que pode ser um fator de intensificação dos processos erosivos.

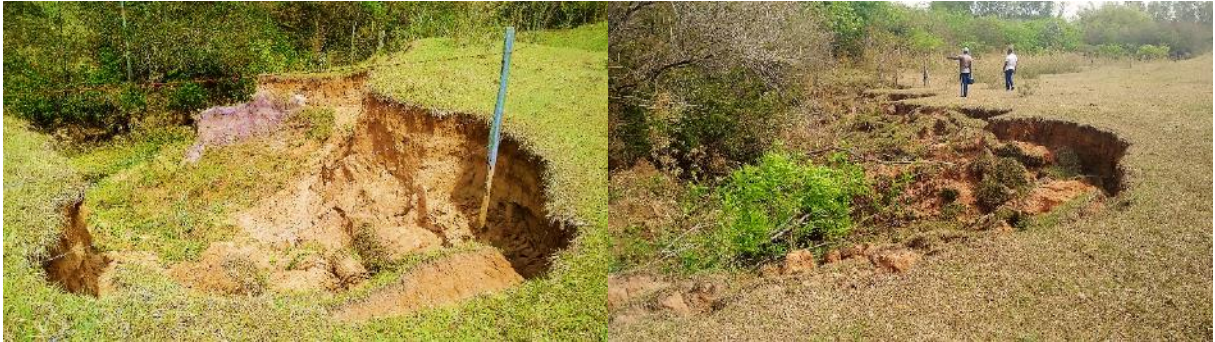
Figura 11 - Processos erosivos nas margens do córrego, sendo possível observar os horizontes dos Argissolos Vermelho-Amarelo.

Nesse sentido, as características do solo, aliadas a escassez de vegetação arbórea, declividade acentuada e o manejo do terreno, acabaram intensificando os processos erosivos. Na Figura 11, é possível observar a ocorrência de Argissolos Vermelho-Amarelo e de processos erosivos às margens do córrego.

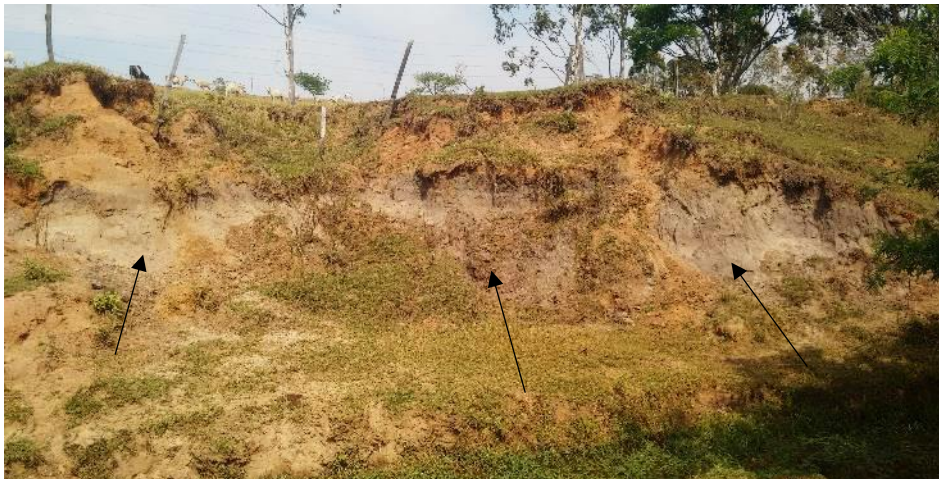
Figura 12 – Associação de Argissolos e Gleissolos. Os Gleissolos possuem coloração acinzentada, conforme indicam as setas.

Também foram identificadas associações de Argissolos e Gleissolos, sendo que estes últimos correspondem aos solos característicos de áreas alagadas ou sujeitas a alagamento (margens de rios, ilhas, grandes planícies, etc.). Apresentam cores acinzentadas, azuladas ou esverdeadas, dentro de 50 cm da superfície. Podem ser de alta ou baixa fertilidade natural e têm nas condições de má drenagem a sua maior limitação de uso (IBGE, 2015). Na Figura 12 é possível observar esta associação.

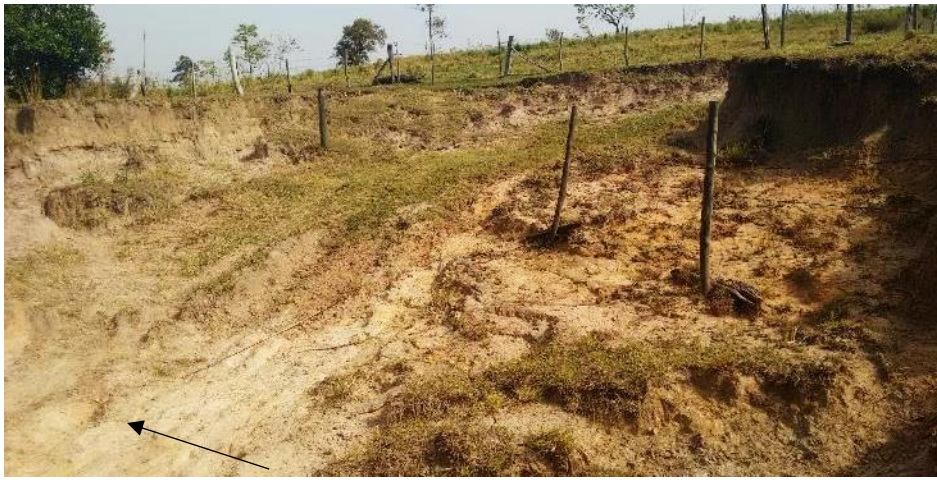
Figura 13 – Associação entre Argissolos e Neossolos. A parte mais clara e de textura arenosa no canto esquerdo inferior é característica de Neossolos.

A Figura 13 mostra os neossolos identificados.

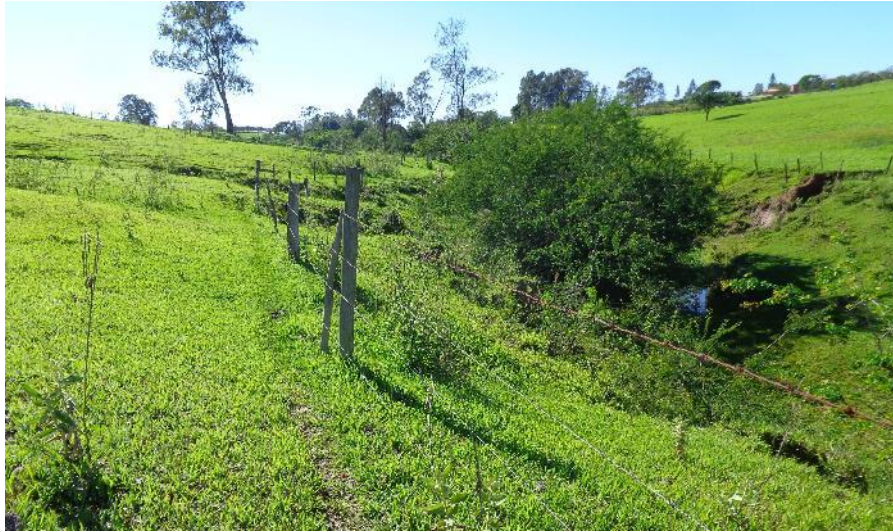
Figura 14 - Cerca no entorno do córrego.

O gado é um dos principais fatores de perturbação para a restauração ecológica de APPs. No caso da propriedade rural em questão, em que boa parte é utilizada para pastagem do gado, foi feito o cercamento com arame farpado, com distâncias entre 20 e 15 metros, em média, do curso d'água, para o gado não entrar (Figura 14). Em alguns lugares a cerca encontra-se em bom estado de conservação, porém em outros, devido a processos erosivos, sua estrutura encontra-se comprometida.

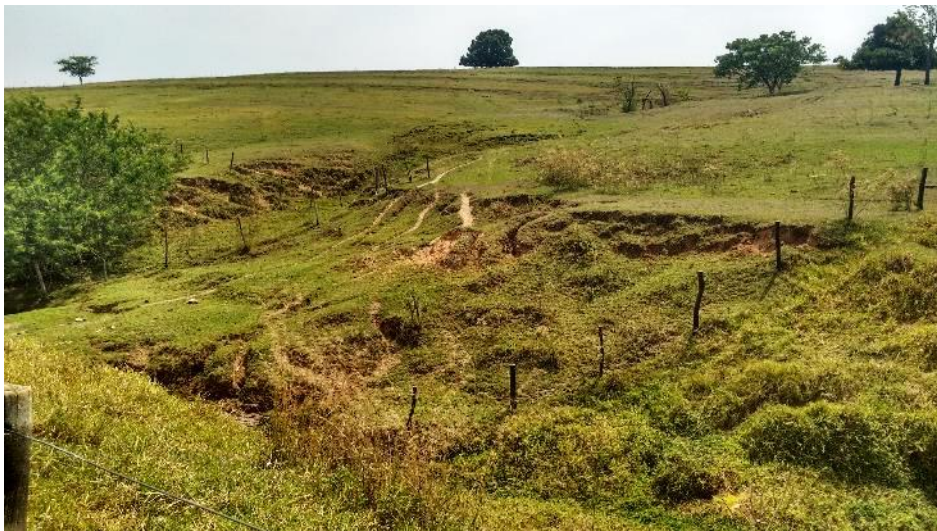
Figura 15 - Abertura da cerca para acesso do gado à água do córrego.

Apesar de haver alguns açudes na propriedade rural, há uma abertura para acesso do gado à água do córrego, conforme mostrado na Figura 15. Existe uma outra abertura para passar o gado de um pasto para o outro, porém o proprietário a mantém sempre fechada e só abre quando necessário. O rodízio de pasto é feito a cada 10 ou 15 dias, dependendo da altura da grama.

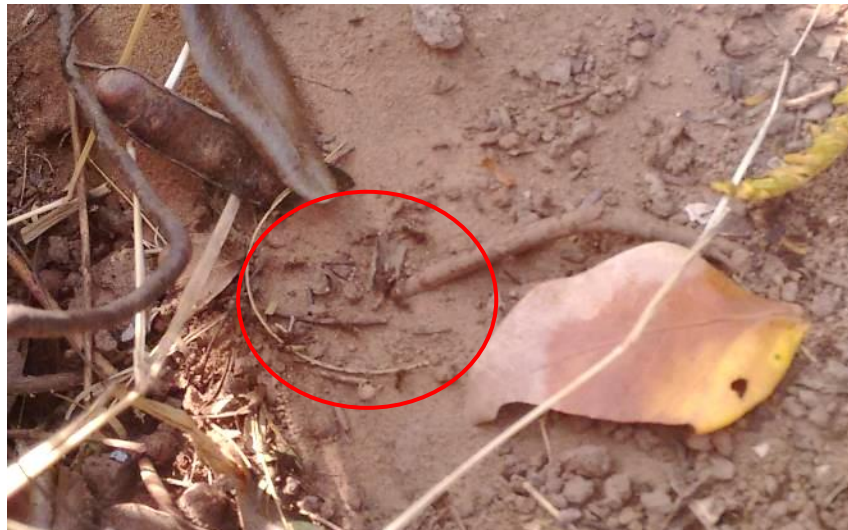
Figura 16 - Formiga cortadeira do tipo quenquém observada na área.

Também foi verificada a presença de formigas cortadeiras, do tipo quenquém (Figura 16), que podem representar um fator negativo ao processo de restauração, visto que, com o corte das folhas, as mudas plantadas não conseguem sobreviver.

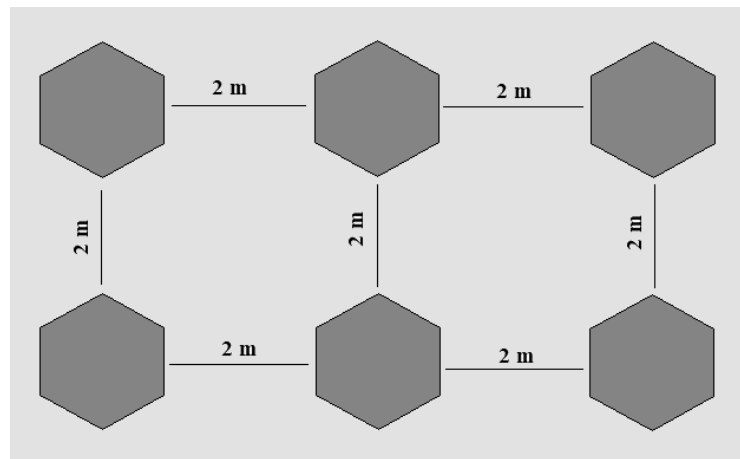
Figura 17 - Coveamento para o plantio de adensamento.

Para o plantio de adensamento, as covas deverão ser realizadas de modo a dispor de um espaçamento de 2x2 metros (2 metros por 2 metros) conforme disposto na Figura 17. As covas deverão possuir o dimensionamento de 40x40x40 cm, e devem ser feitas pelo uso de enxadas ou similares.

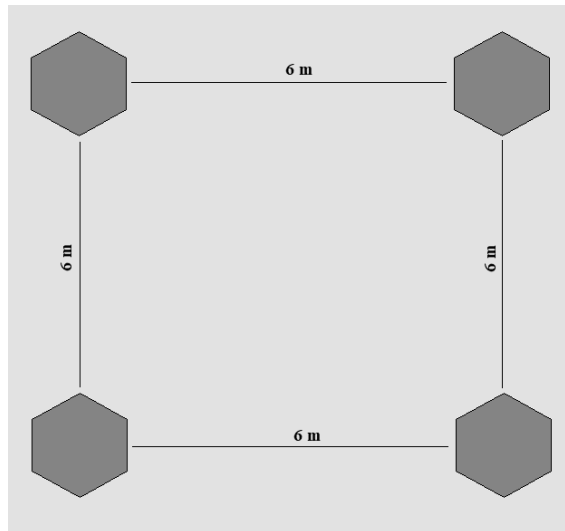
Figura 18 - Coveamento para plantio de enriquecimento.

Já para o plantio de enriquecimento, o espaçamento entre as covas deve ser 6x6 (seis por seis metros entre as mudas), conforme disposto na Figura 18.
