**INSTRUMENTO DE AVALIAÇÃO DA CAMINHABILIDADE EM CAMPUS UNIVERSITÁRIOS:  
ESTUDOS DE CASOS NOS CAMPUS DA UNESP DE MARÍLIA E BAURU**

Dissertação apresentada ao Programa de Pós-graduação em Arquitetura e Urbanismo da Faculdade de Arquitetura, Artes, Comunicação e Design da Universidade Estadual Paulista "Júlio de Mesquita Filho", campus de Bauru, como requisito para a obtenção do título de Mestre.

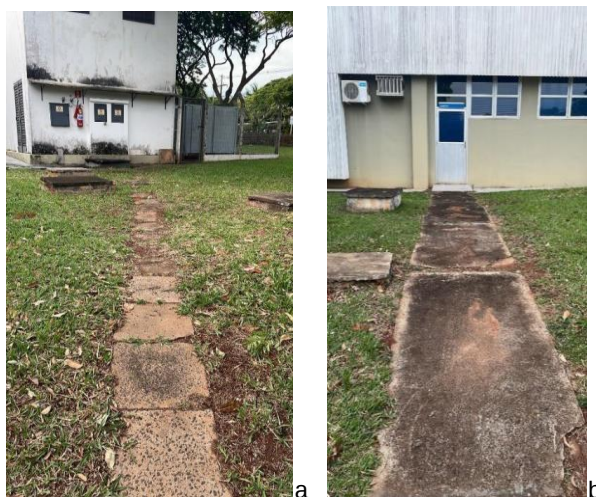
Figura 23 – Largura e manutenção dos passeios 5A e 5B, respectivamente no campus de Marília

entre elas, o que pode dificultar a caminhada do pedestre, podendo ocasionar algum acidente, como tropeções. Em resumo este indicador obteve no campus de Marília 87% da pontuação total, a qual foi classificada como ótima. Em Bauru, este indicador apresentou 95% da pontuação total, pois em sua maioria os passeios possuem piso em concreto armado moldado in loco. As áreas que neste campus receberam baixa pontuação estão localizadas próximas das salas de aula e anfiteatro (109A e 129A).

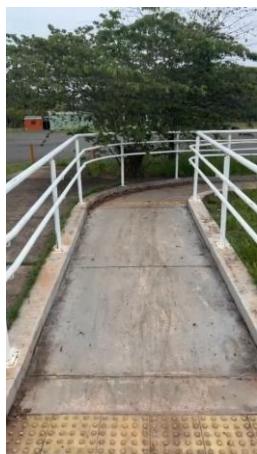
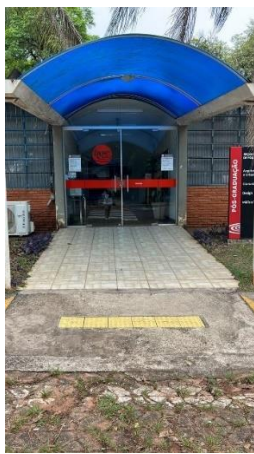
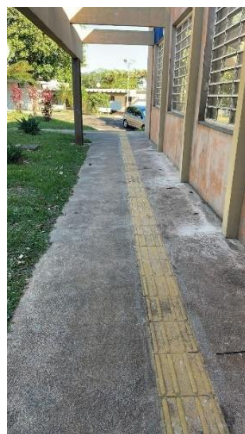
Figura 25 - Passeios A1A-2 (Bauru), 129E (Bauru) e 24/25/26D (Marília).

*alerta*. Os problemas identificados foram similares, essa sinalização foi identificada somente em 2 passeios - A1A-2, 126E (Figura 25).

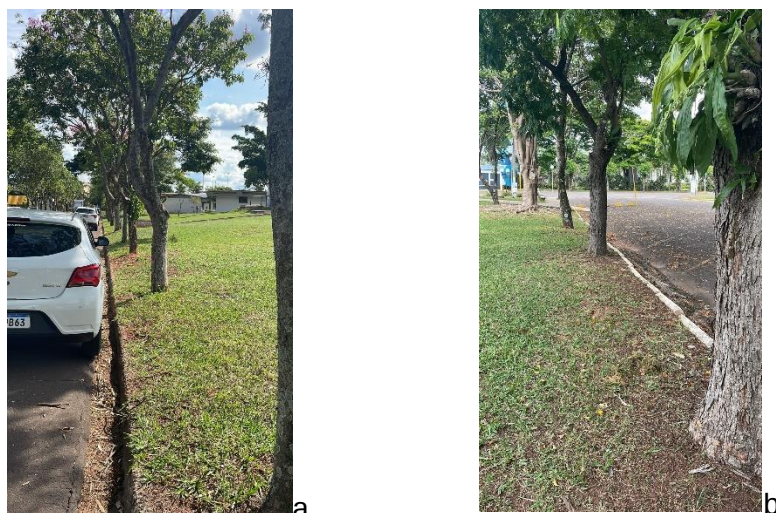
Figura 28 – Ausência de calçadas no Campus de Marília

O indicador *conectividade* revelou que o campus de Marília há pouca continuidade ou conexão das calçadas, o que é comprovada pela pontuação obtida neste indicador que foi de 58% da sua pontuação total, classificando-o como regular. Neste campus os locais, onde foram identificados pontos de conectividade desta infraestrutura, são decorrentes da presença de outras calçadas próximas que facilitam o trajeto do pedestre, como ocorre nas faces F4/17 e F21/22A, por exemplo (Figura 28). Estes mesmos espaços puderam ser identificados por meio da análise por sintaxe espacial, pois também apresentaram maior conectividade. No campus de Bauru, por apresentar um maior número de calçadas, a malha foi mais conectada, obteve 47% da pontuação máxima, classificada como regular. A falta de presença de calçadas afeta a conectividade, pois diminui o número de calçadas “conectadas”.

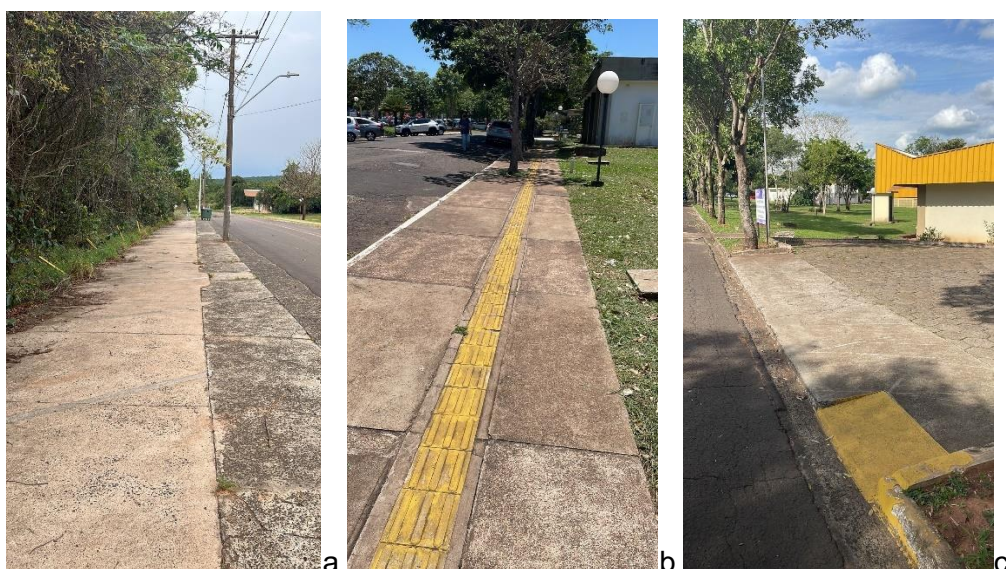
Figura 29 – Exemplos de calçadas – F129D (Bauru), F4/17A (Marília) e F7/29A (Marília)

Em relação ao indicador *largura total*, ele recebeu 25% da pontuação, classificando como regular, no campus de Marília. As faces apresentaram de 2,00 metros (F24/525/26A), a menor dimensão até 8,82 metros (F7/29A), a maior largura encontrada. Já 14 faces, não pontuaram, por não apresentar nenhuma infraestrutura de calçada para avaliação. No campus de Bauru, a pontuação obtida foi 39% da pontuação máxima, classificada como ruim. A maioria das calçadas avaliadas são menores que 1,20 m, a falta a estrutura de calçadas, a falta de calçadas em larguras adequadas, podem fazer com que o pedestre acabe caminhando em partes pela via, o que foi observado em nossos dois estudos de caso, pois de acordo com a norma técnica de acessibilidade NBR 9050/2021, a largura mínima recomendável para o deslocamento

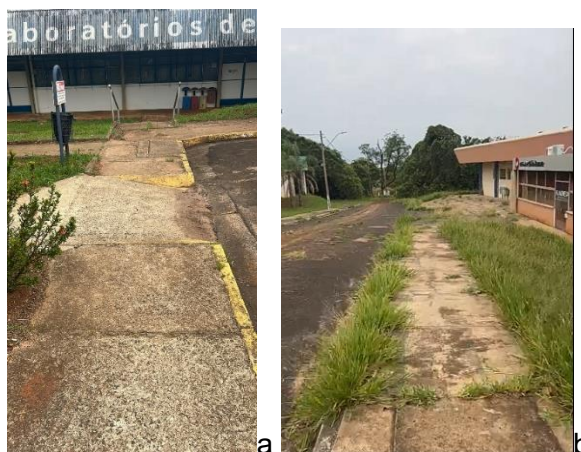
Figura 30 - Faces de calçada com baixa manutenção – F121A e F211A de Bauru

O indicador *estado de conservação*, em ambos os campus, foi classificado como ruim, recebeu 37% da pontuação máxima no campus de Marília, em Bauru recebeu 35% da pontuação máxima, classificando ambos como ruim. Em ambos foram observados os seguintes problemas no piso rachaduras, sem manutenção, até mesmo faltando alguma parte do piso, como nas faces F121A, F211A (Figura 30). Pois para incentivar o quem usa o campus, optar pela caminhada, as calçadas devem estar em bom estado de conservação.

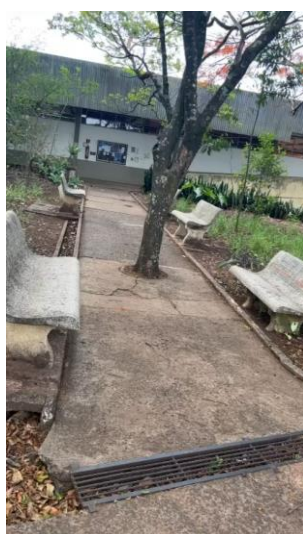
Figura 36 - Exemplo de localização de arborização no passeio 121A em Bauru

Para o indicador, *localização da arborização*, em ambos campus, foi o indicador de melhor avaliação, classificando ambos como ótimos, 100% em Marília e 97% em Bauru, que apresenta somente um passeio (121A – Figura 36), com arborização que possa atrapalhar, em parte o deslocamento do pedestre. Além de apresentar arborização, o ideal é que elas estejam localizadas de uma forma que não atrapalhe o pedestre, mas que gere sombra no passeio.

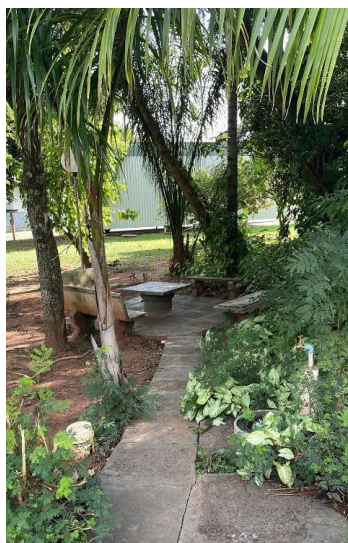
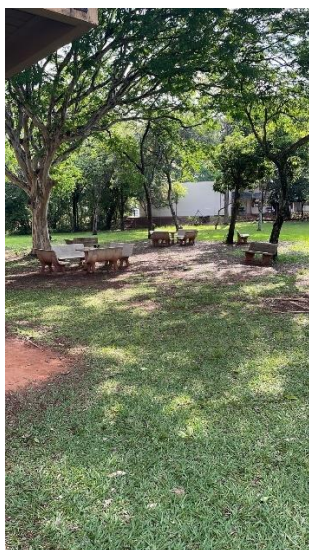
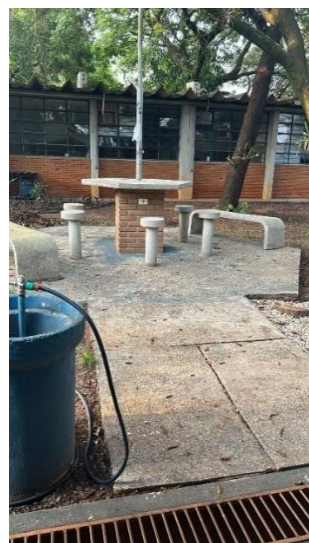
Figura 38 - Área de descanso 23A (Marília) 27A (Marília) e 205/206A (Bauru)

Os indicadores *Área de descanso* e *calçada conectada à área de descanso* receberam baixa pontuação, 5% e 1% (Marília) e 1%, 1% (Bauru) da pontuação máxima, respectivamente. Nesta pesquisa foi proposto a avaliação de área de descanso, por ser uma área de convivência entre os estudantes. O campus apresenta áreas com bancos, para momentos de convivências e desconpressão entre os estudantes, professores e funcionários do campus. A baixa pontuação do indicador áreas de descanso é decorrente da existência de poucas áreas de descanso entre os passeios, foram observadas apenas 3 áreas (Figura 38), no campus de Marília, que tem em sua proximidade alguma área de descanso. Contudo, na avaliação do indicador calçada conectada à área de descanso, somente o passeio 23A (Figura 38) que apresenta alguma estrutura de calçada para dar acesso à área, o que fez que este indicador fosse classificado como ruim, pois apesar de apresentar a estrutura da calçada para conexão entre passeio e área de descanso, apresentou condições de manutenção ruim. No caso do campus de Bauru, existe somente uma área de descanso (205/206A) a qual existia calçada conectada do passeio até a área de descanso, o que também classifica este indicador como péssimo para este campus, também foi percebido que o mobiliário da área de descanso não apresentar boa manutenção.

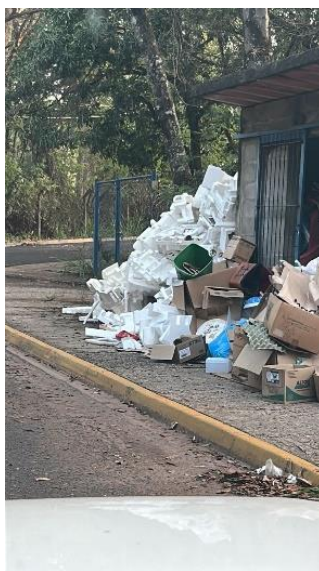
Figura 41 - Face F112C do campus de Bauru

da pontuação máxima, pois além das críticas como o campus de Bauru, alguns passeios, o paisagismo, não parece receber manutenção, como na face F112 C (Figura 41). Quando este indicador não está presente a caminhada se torna menos atrativa para o pedestre.

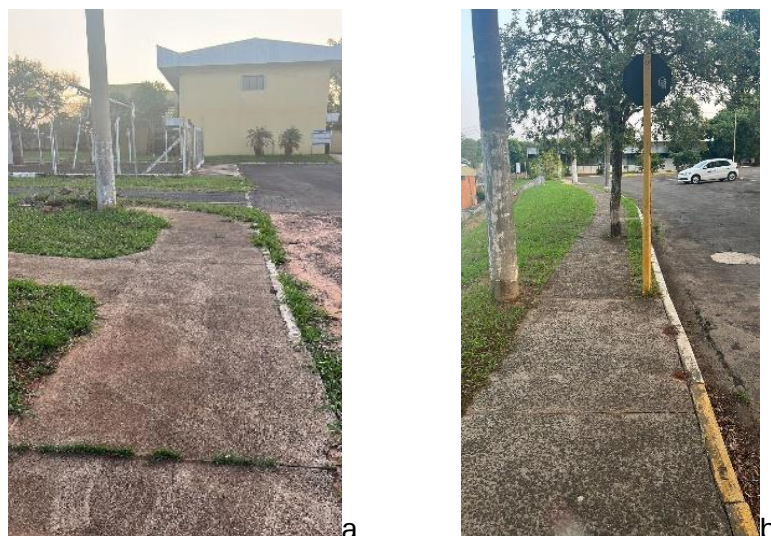
Figura 42 - Faces FA5A e FA16A em Bauru

Para os indicadores *Presença de mobiliário e condições de manutenção do mobiliário* em Marília, ambos obtiveram 0% da pontuação, classificando como péssimo, não houve pontuação, pois não existe mobiliário urbano para ser avaliado. Em Bauru, a presença de mobiliário urbano foi identificada em alguns espaços o que resultou em uma nota de 25% da pontuação máxima. Com relação a manutenção do mobiliário, este apresentou 24% da pontuação máxima, por não apresentar boa manutenção do mobiliário existente, como por exemplo aquele encontrado nas calçadas FA5A e FA16B, (Figura 42) apresentam mobiliário somente em parte do seu segmento.

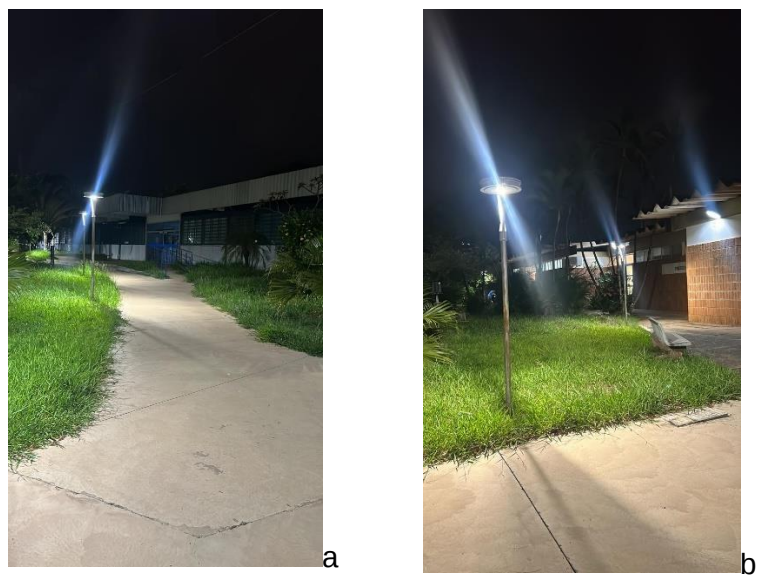
Figura 54 - Baixa iluminação nos passeios 409A e 401 A do campus de Bauru

O indicador iluminação, avaliado ao longo dos passeios, foi classificado como péssimo em ambos os campus da UNESP. Os resultados mostraram que em Marília, apesar do campus ter postes de iluminação instalados ao longo dos passeios, a quantidade de iluminância emitida foram inferiores a 20 lux, resultando em uma pontuação de 0%. A baixa iluminância afeta diretamente a sensação de segurança para o usuário, tornando o local muito escuro, conforme mostram as Figuras 53a e 54b. No campus de Bauru, foi constatada uma melhor iluminação, entretanto, a pontuação ainda foi baixa (16% da pontuação máxima), pois nenhum dos passeios avaliados apresentou iluminação adequada (Figura 54<sup>6</sup>). O modelo de luminária encontrado em ambos os campus, quanto em passeio, eram postes tipo “globo” em metal. De acordo com a Norma NBR 5101/2012, o nível de iluminância ideal, são de 20lux, a falta do mesmo, deixa o espaço do pedestre mais escuro e assim, aumenta a sensação de vulnerabilidade do pedestre,

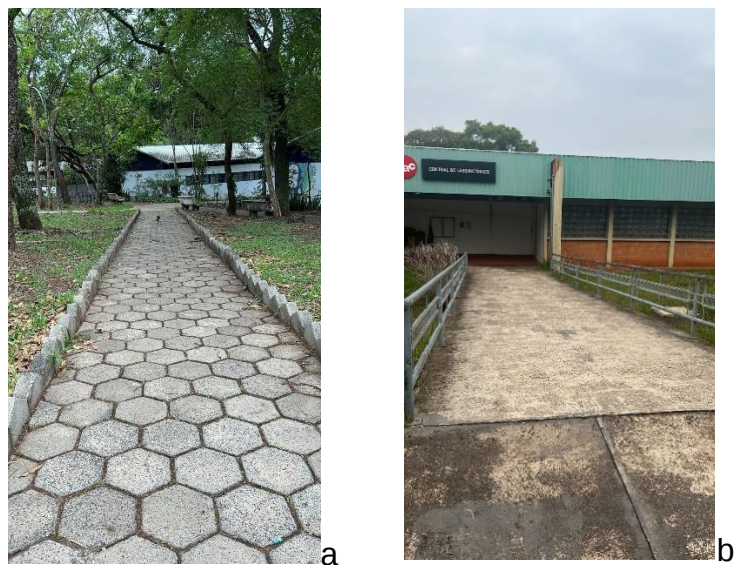
Figura 61 – Exemplos de passeios 135C e 210A do campus de Bauru

*entre pedestres e veículos sobre a calçada ou passeio e conflito entre pedestres e veículos na saída de áreas de estacionamento*, em ambos os campus, receberam a classificação como ótimo, nos passeios de ambos os campus, receberam a classificação ótimo, devido ao passeio estar mais afastado das vias (Figuras 135C e 210A – Figura 61 em Marília 5G e 21/22C – Figura 62), assim não enfrentando estes conflitos, deixando o pedestre mais seguro nesta categoria avaliada.

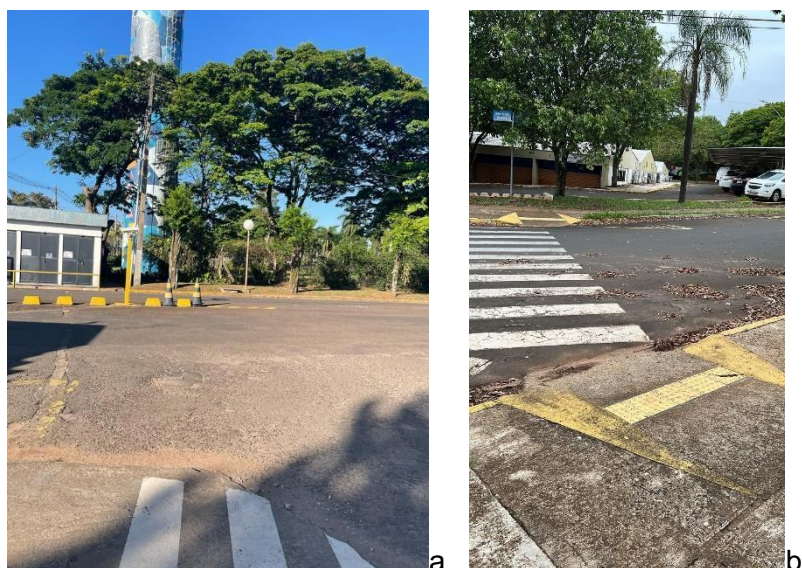
Figura 69 - Imagens das Travessias T1 e T03 no campus de Marília

Em relação ao indicador *Presença de faixa de pedestres* observou-se que no campus de Marília, quase nenhum cruzamento viário possui faixa de pedestre, por esse motivo este indicador recebeu 7% da pontuação máxima, sendo classificado como péssimo. A única travessia com faixa de pedestres foi a TR01 (Figura 69), entretanto, nesta travessia, falta faixa de pedestres em um dos lados da intersecção viária. No campus de Bauru também ocorre o mesmo problema, havia poucas faixas de pedestres pintadas nos cruzamentos viários. Em duas travessias (TR2 e TR12) foram identificadas faixas de pedestres em todas as vias. Este indicador interfere diretamente na segurança da travessia, pois é o local destinado ao pedestre quando está passando pelas vias dos campus, entre uma quadra e outra, a falta do mesmo, pode gerar

O indicador *Largura de faixa de pedestres*, em Marília, apresenta 13% da pontuação total, classificando como péssimo, pois somente a travessias nomeada TR01 (Figura 69), apresenta pelo menos uma faixa de pedestres com 2,00 metros, as demais travessias não apresentam nenhum tipo de faixa de pedestres, em Bauru percebemos o mesmo problema, recendendo, 5% da pontuação máxima, pois onde existe faixa de pedestres, são menores que 3,00 metros. O que pode interferir na segurança do pedestre por não ter espaço ideal para a travessia do mesmo.

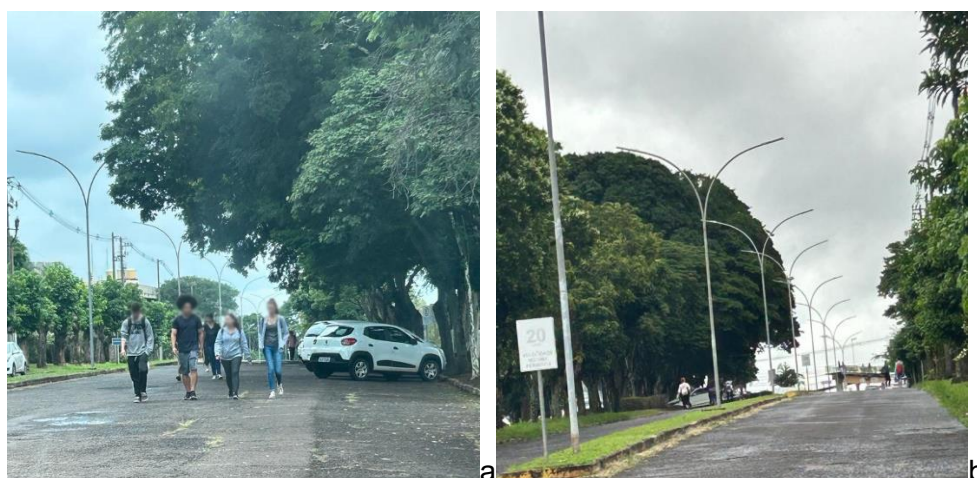
Figura 85 - Pedestres caminhando pelas vias do campus de Marília/SP

dados dos primeiros portais. O portal P5, em todos os períodos sempre apresenta um baixo fluxo de pedestres, pois no local está instalado o edifício da administração do campus, que recebe diariamente pouco fluxo de pessoas. O portal P6, apresenta fluxo somente no período da manhã, e é onde estão instaladas as salas de aula dos cursos de Fisioterapia e Terapia Ocupacional, por fim o portal P7, em frente ao restaurante universitário, apresenta fluxo somente próximo ao 12h00, período de almoço dos estudantes. Além disso foi percebido que alguns pedestres caminham pelas vias do campus (Tabela 20 e Figura 85).

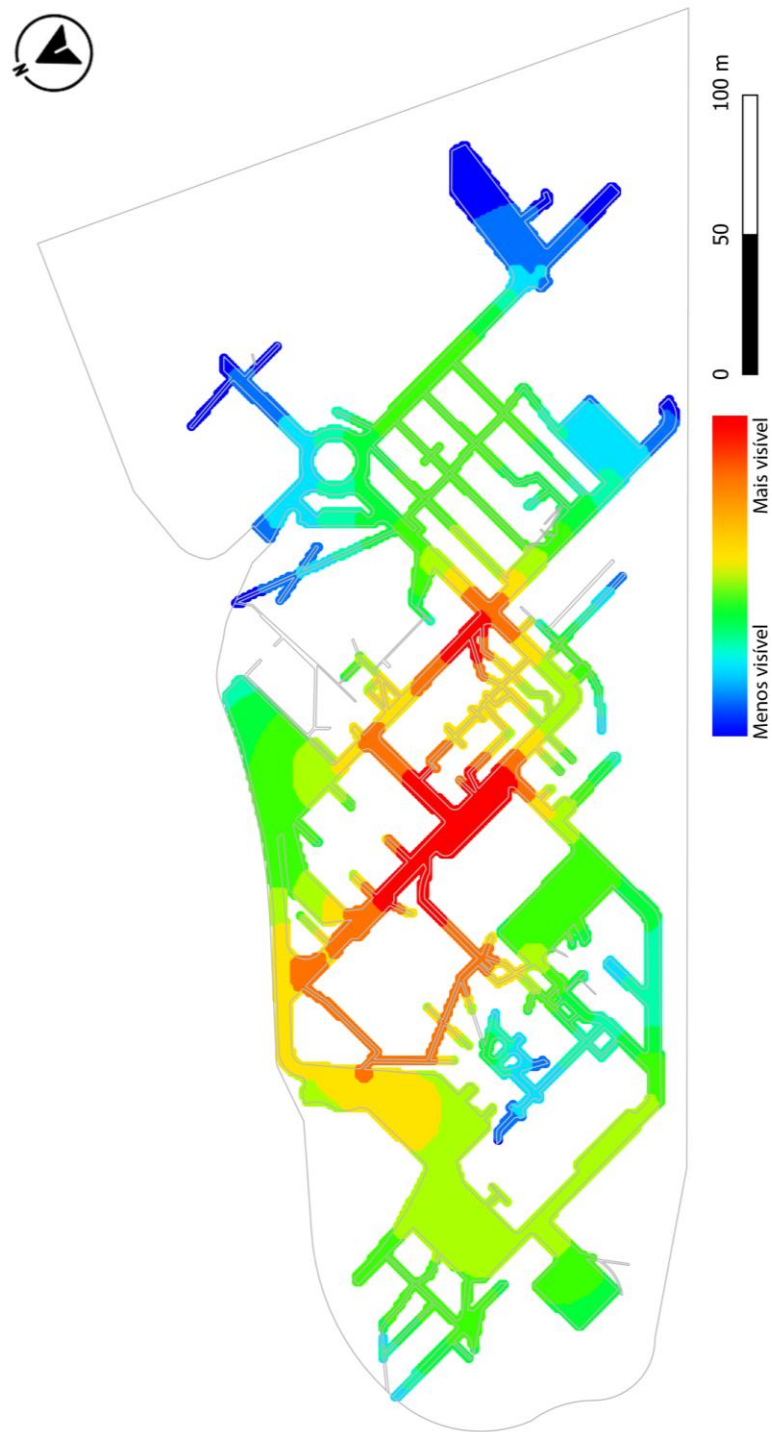
Figura 95 - Grafos de visibilidade R100 no campus de Bauru

Para a análise da visibilidade do pedestre na altura dos joelhos, no campus de Bauru, observamos que, no R100 (Figura 95), temos um campus com suas extremidades, menos conectadas, em destaque, o lado leste do campus, é a área mais fria do campus, onde se localizam anfiteatro, restaurante universitário e laboratórios da FAAC. Conforme observamos, quanto mais próximo da área central, mais quente se encontra o campus. Quando analisamos, o R25 dos grafos de visibilidade (Figura 96), a cor predominante deste mapa é o azul, demonstra a baixa visibilidade do pedestres, diferente do resultado do R100, onde as cores deste mapa se invertem, quando temos áreas mais abertas, como os estacionamento. Nas extremidades do campus continuam mais frias, assim como no R100, o lado leste, tem o tom mais escuro do azul, essa baixa visibilidade em ambos os mapas, afeta a escolha do meio de transporte por desmotiva o usuário, decidir, pela caminhada pela insegurança de não visualizar tão nitidamente o caminho que precisa ser tomado, além que pode dificultar a visualização de veículos na via, podem causar alguém acidente.
