Trabalho de Conclusão de Curso

Graduação em Geologia

**MAPEAMENTO GEOLÓGICO-GEOTÉCNICO DE TRECHO DA ESTRADA VICINAL  
NA SERRA DE ITAQUERI, CHARQUEADA - SP**

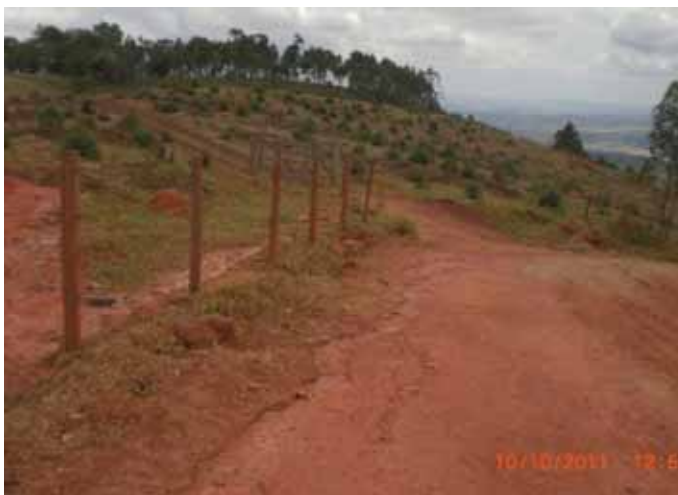
Foto 1. Relevo de colinas no reverso da *cuesta* (Unidade1).

Situada no extremo norte e nordeste do trecho, a unidade 1 está presente nas porções mais elevadas do terreno (cotas entre 980 e 1020m), compreendendo cerca de 13% do total da área de estudo (Apêndice 1). Esta unidade é caracterizada por colinas existentes no reverso da *cuesta* da Serra de Itaqueri (Foto 1) e se associa às rochas da formação homônima que se constituem fundamentalmente de camadas de arenito de granulometria variada com matriz argilosa, a qual pode apresentar silicificação e cimentação por hidróxidos/óxidos de ferro.

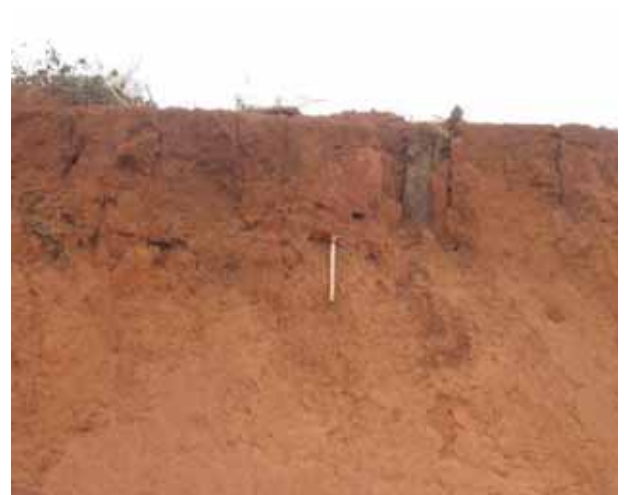
Foto 2. Talude de estrada íngreme, exibindo perfil de alteração dos arenitos da Formação Itaqueri (unidade 1) (Ponto 16).

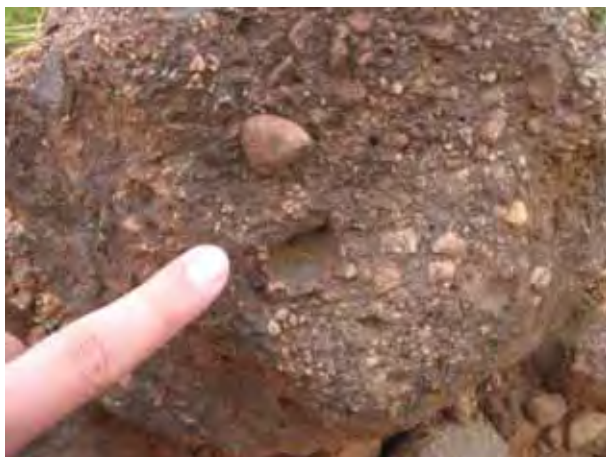
Em campo não foi encontrada a rocha sã em afloramentos, sendo estas observadas apenas em blocos soltos (Foto 3), às margens da estrada.

Foto 3. Bloco de arenito conglomerático da Formação Itaqueri, bastante cimentado e silicificado, com clastos de até 2cm (Ponto 16).

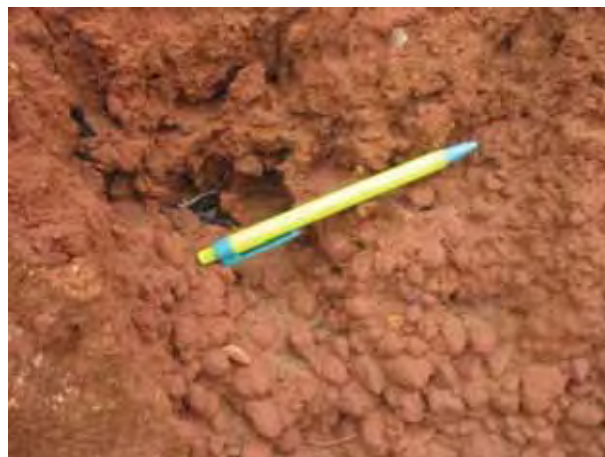
Foto 4. Solo eluvial areno-argiloso de coloração marrom avermelhada, laterizado e com abundantes nódulos formados pela concentração de óxidos e hidróxidos de ferro. (Ponto 14)

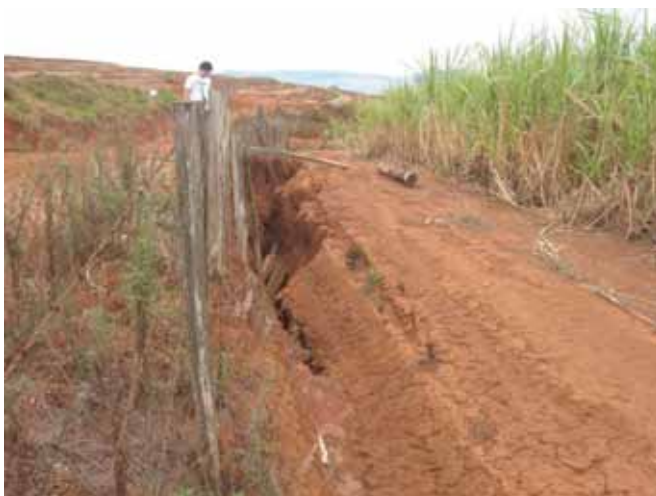
Com a alta permeabilidade intergranular e espessa camada de material inconsolidado, esta unidade tem um alto potencial à erosão. Nas encostas e taludes da estrada vicinal, foram observadas diversas erosões superficiais do tipo sulco e uma ravina com 40 m de extensão e 1,5 m de espessura e profundidade, encontrada no ponto 16 (Foto 5).

Foto 5. Ravina com extensão de 40m com até 1,5m de espessura e profundidade, próxima ao ponto 16.

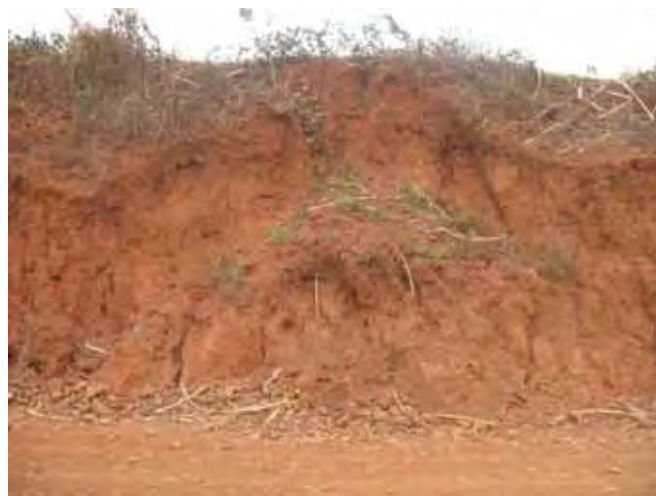
Quando íngremes os taludes da estrada exibiam movimentações de massa associadas às erosões, como representado na Foto 6. Notou-se que a instabilização de massa nesta unidade é proveniente da erosão das camadas inferiores do talude menos resistentes (mais arenosas), fazendo com que ocorresse a descendência do material superior (mais argiloso).

Foto 6. Talude de 2,5m exibindo Instabilização de massa (escorregamento) devido à alta inclinação. (Ponto 16)

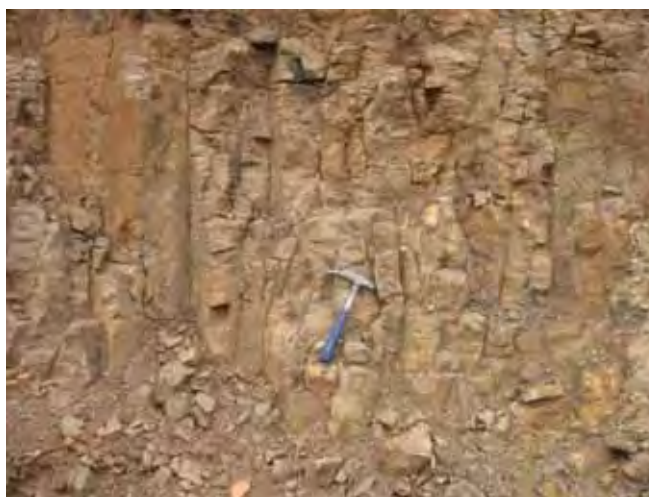
A rocha quando exposta apresenta-se muito alterada e fraturada (Foto 8), com crostas de manganês e juntas de resfriamento gerando a fragmentação do maciço. Quando são ou pouco alterada a rocha ostenta cores entre cinza e preto, porém já alteradas as rochas têm tonalidade cinza claro a amarelo. No ponto 11 (Foto 9) foi identificada uma camada de arenito (*intertrap*) intercalada às rochas básicas. Neste ponto o arenito é bastante cimentado e o basalto muito alterado e amígdaloide o que atribui esta porção da rocha características de topo de derrame.

Foto 8. Basalto muito alterado e fraturado em talude da estrada CHQ-040) (Ponto 10).

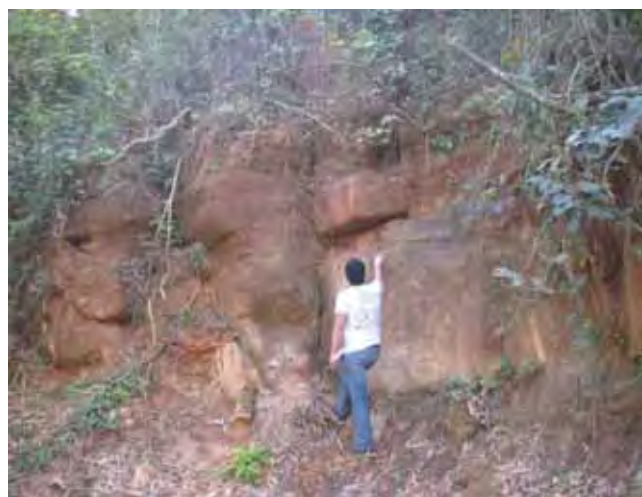
O arenito *intertrap* encontrado no ponto 11 apesar de bastante cimentado, quando aflorante exibe fraturas com grandes blocos suscetíveis a queda. No ponto 11 foram observados blocos métricos caídos as margem da estrada, como demonstrado na Foto 9.

Foto 9. Basalto amigdaloidal em contato com arenitos *intertrap* em afloramento de talude da estrada (Ponto 11).

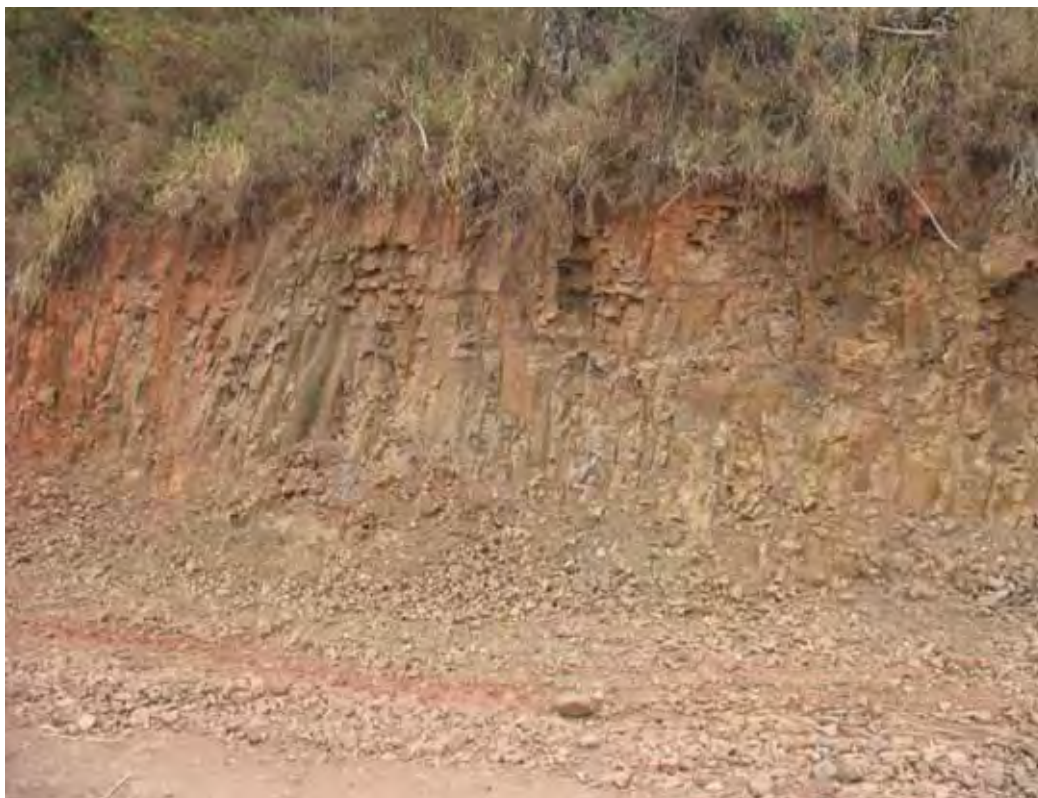
Foto 10. Talude de corte na estrada (CHQ-040), demonstrando basalto bastante fragmentado e micro-fraturado (disjunção colunar), com muitos blocos susceptíveis a queda e espalhados pela estrada. (ponto 18)

| 18 | 211410 | 7515290 | 2 | Grande escorregamento em solo residual em antigo acesso que foi totalmente destruído. O basalto esta bastante alterado, nota-se a presença de crostas de manganês e juntas de resfriamento, gerando fragmentação do maciço. |

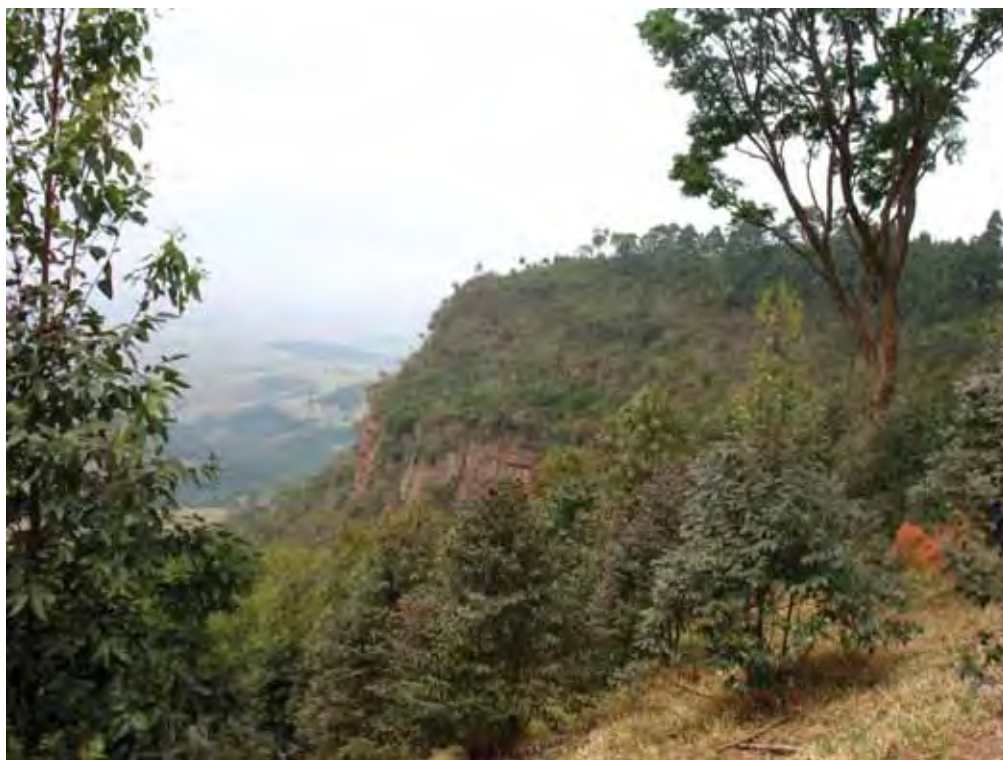
Foto 11. Arenitos da Formação Botucatu expostos no *front de cuesta* da Serra de Itaqueri(Unidade 3).

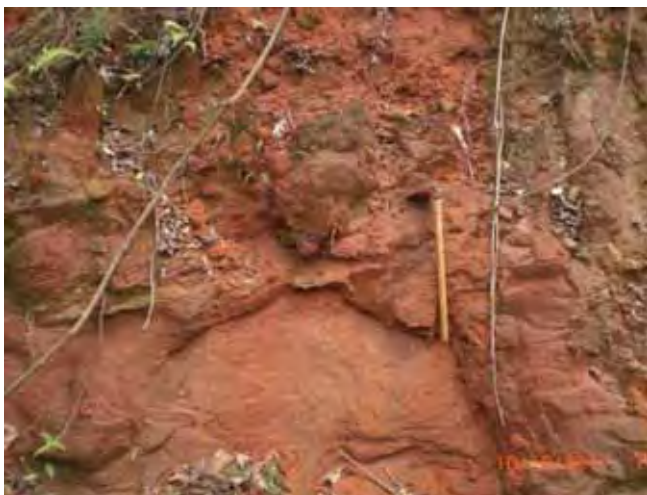
exposta na maioria das vezes apresentava-se muito alterada com difícil visualização das estratificações (Foto 12).

Foto 12. Arenito da Formação Botucatu bastante alterado sobreposto por solo coluvionar. (Ponto 7)

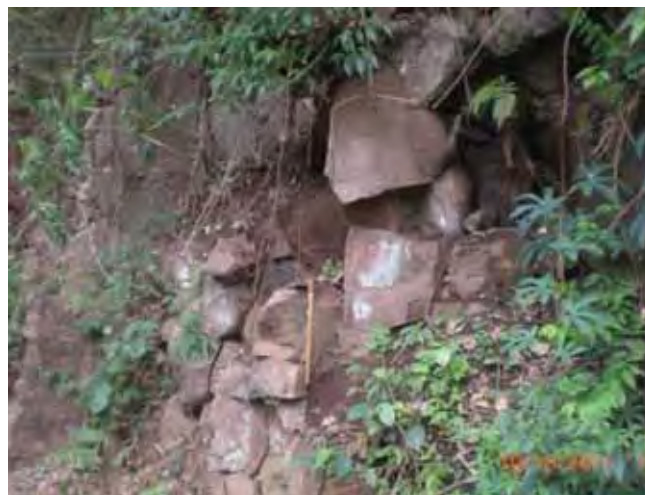
Foto 13. Talude de estrada exibindo arenitos da Formação Botucatu (Unidade 3), bastante cimentados e fraturados. Blocos sujeitos a queda. (Ponto 22).

A análise geotécnica desta unidade demonstrou que os principais processos do meio físico estão relacionados à queda e rolamentos de blocos. Nos cortes da estrada os arenitos da Formação Botucatu encontram-se bastante fraturados, com blocos pouco sustentados, susceptíveis a queda (Foto 13). Nas margens da estrada são diversos os blocos (métricos) caídos.

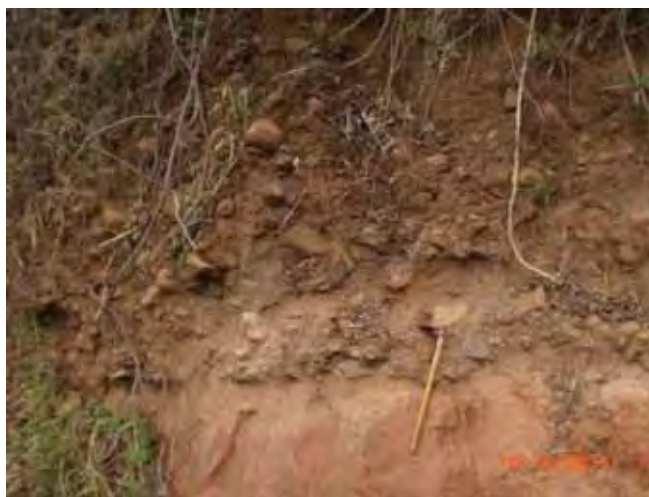
Foto 14. Talude da estrada expondo tálus contendo fragmentos centimétricos a decimétricos de rocha sobreposto a arenitos rosados da Formação Pirambóia (Ponto 5).

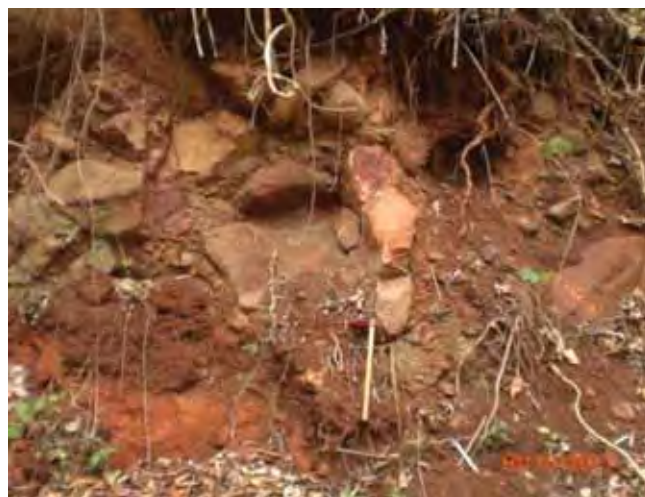
Foto 15. Tálus composto por blocos angulosos de tamanhos variados (até métricos). Os blocos são predominantemente de arenito bastante cimentado típicos da Formação Botucatu. (Ponto 4)

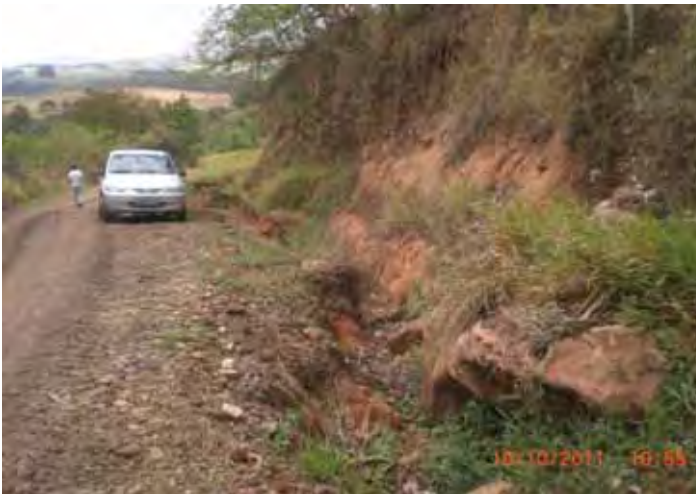
A análise geotécnica demonstrou que esta unidade apresenta susceptibilidade a ocorrência de diversos processos do meio físico como erosão, movimentação gravitacional de massa e rolamento de blocos. Nas Fotos 16 e 17 tem-se um talude de corte expondo o material inconsolidado e heterogêneo, nota-se a erosão na canaleta da estrada, assim como blocos de diversos tamanhos (até métricos) rolados (Ponto 6). Também é notável neste ponto um sistema de canalização de água danificado (Foto 19).

Foto 16. Blocos de diferentes tamanhos (até métricos) rolados e erosão na canaleta de drenagem da estrada (CHQ-040). (Unidade 4, ponto 5)

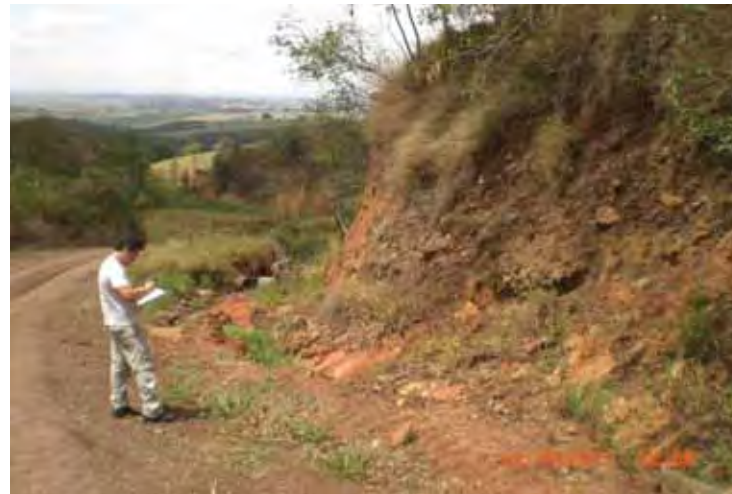
Foto 17. Talude expondo depósito tálus, com blocos soltos e rolados na margem da estrada (CHQ-040). (Unidade 4, ponto 5)

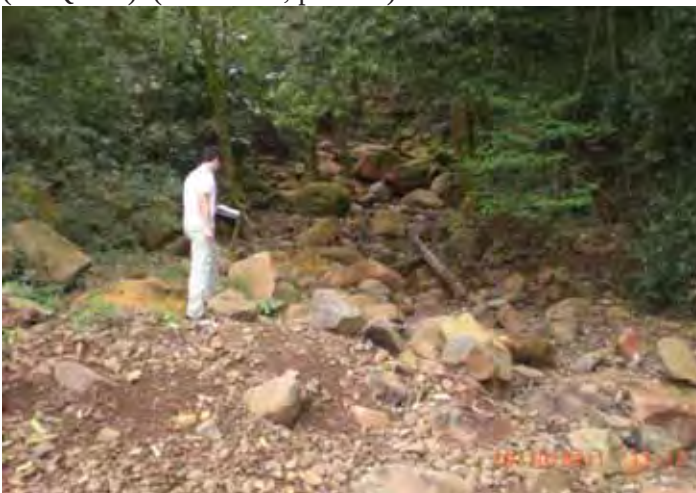
Foto 18. Tálus em drenagem de alta energia com blocos métricos, chegando a estrada. (Ponto 6)

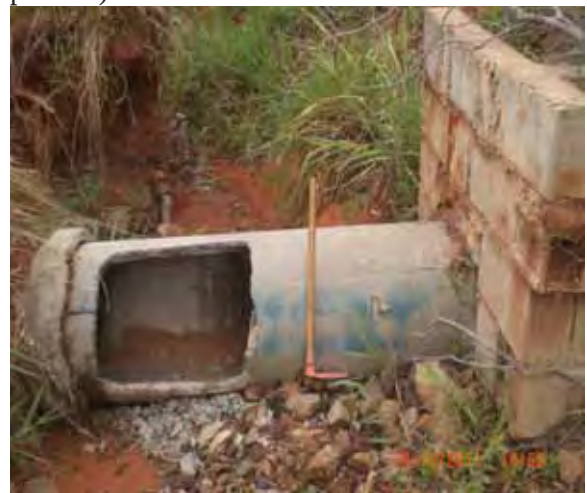
Foto 19. Sistema de canalização de água danificado. (Unidade 4, ponto 5)

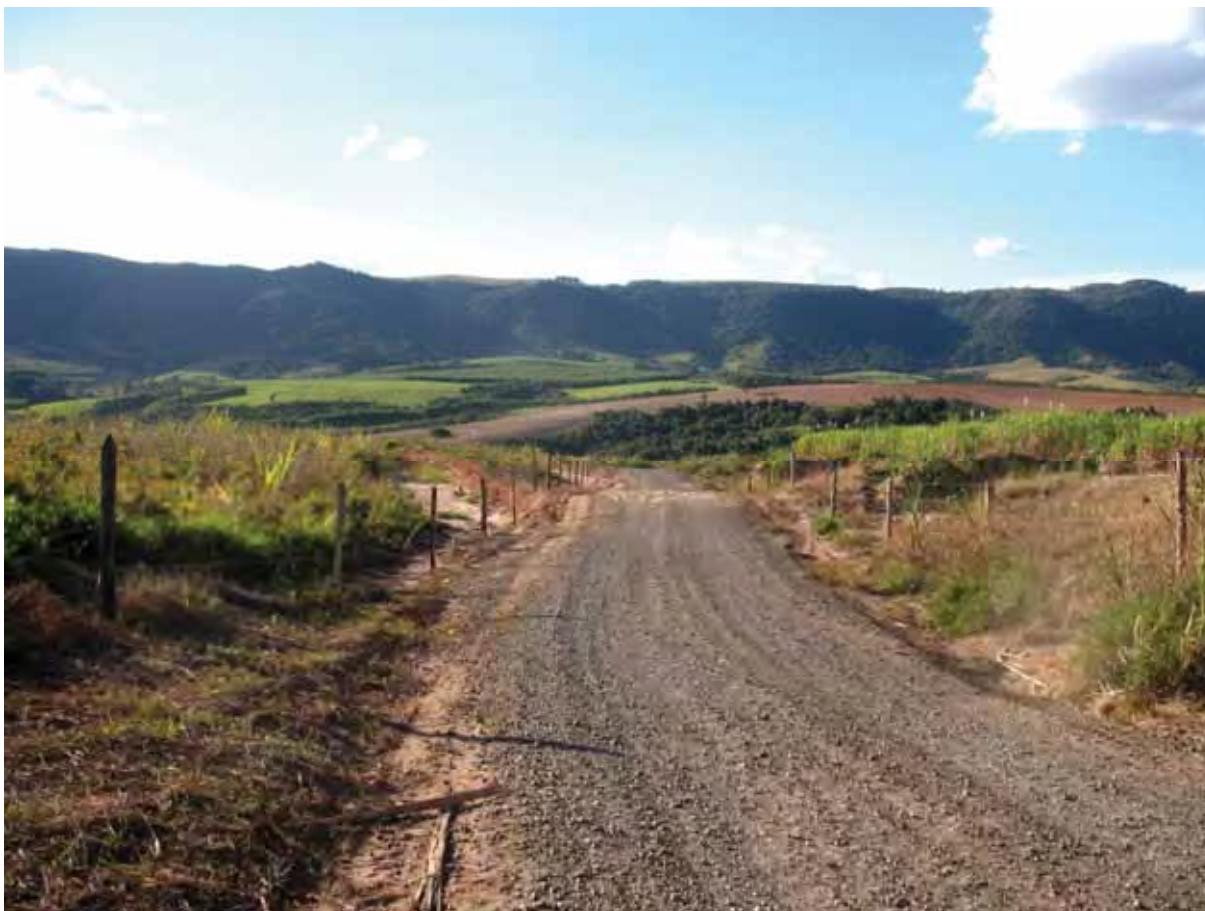
Foto 20. Vista para Norte do relevo das unidades 5 (Arenitos da Formação Pirambóia em relevo de meia encosta) e 6 (Solos coluvionares em relevo de topo de colina). Em primeiro plano a estrada CHQ-040 e ao fundo a Serra de Itaqueri.

A unidade 5 abrange 23 % da área de estudo, distribuindo-se pela porção sul, condicionada as cotas mais baixas do terreno que variam entre 580 e 680m, o que a atribui uma média amplitude local (~100m). Esta porção está associada ao relevo de meia encosta (Foto 20) e aos arenitos da Formação Pirambóia. Nas encostas e taludes da estrada CHQ-040 o arenito exibiu coloração variante entre esbranquiçados até amarelados, os grãos são polidos e sub-arredondados, formando estratificações cruzadas (Foto 21).

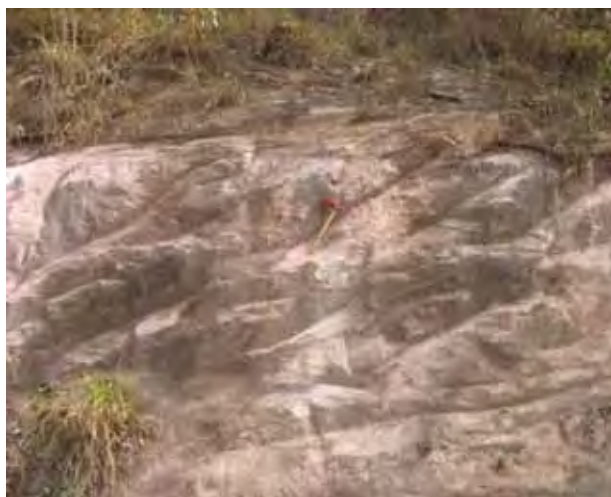
Foto 21. Talude da estrada expondo arenito da Formação Pirambóia com estratificação cruzada. (Ponto 19)

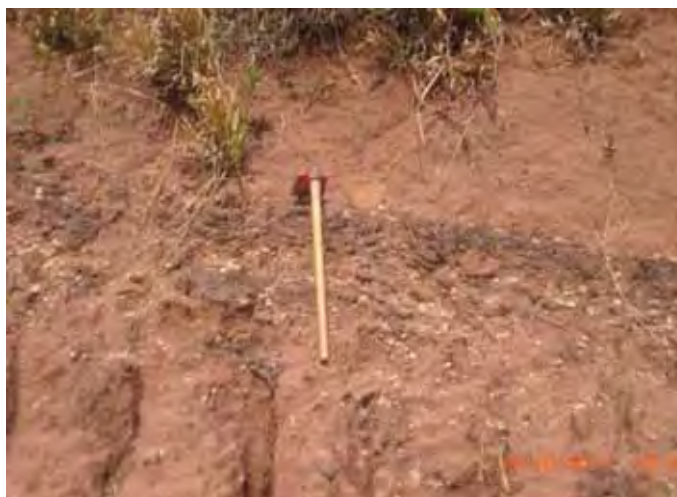
Foto 22. Cascalheira marcando contato entre colúvio e Formação Pirambóia. (Ponto 3)

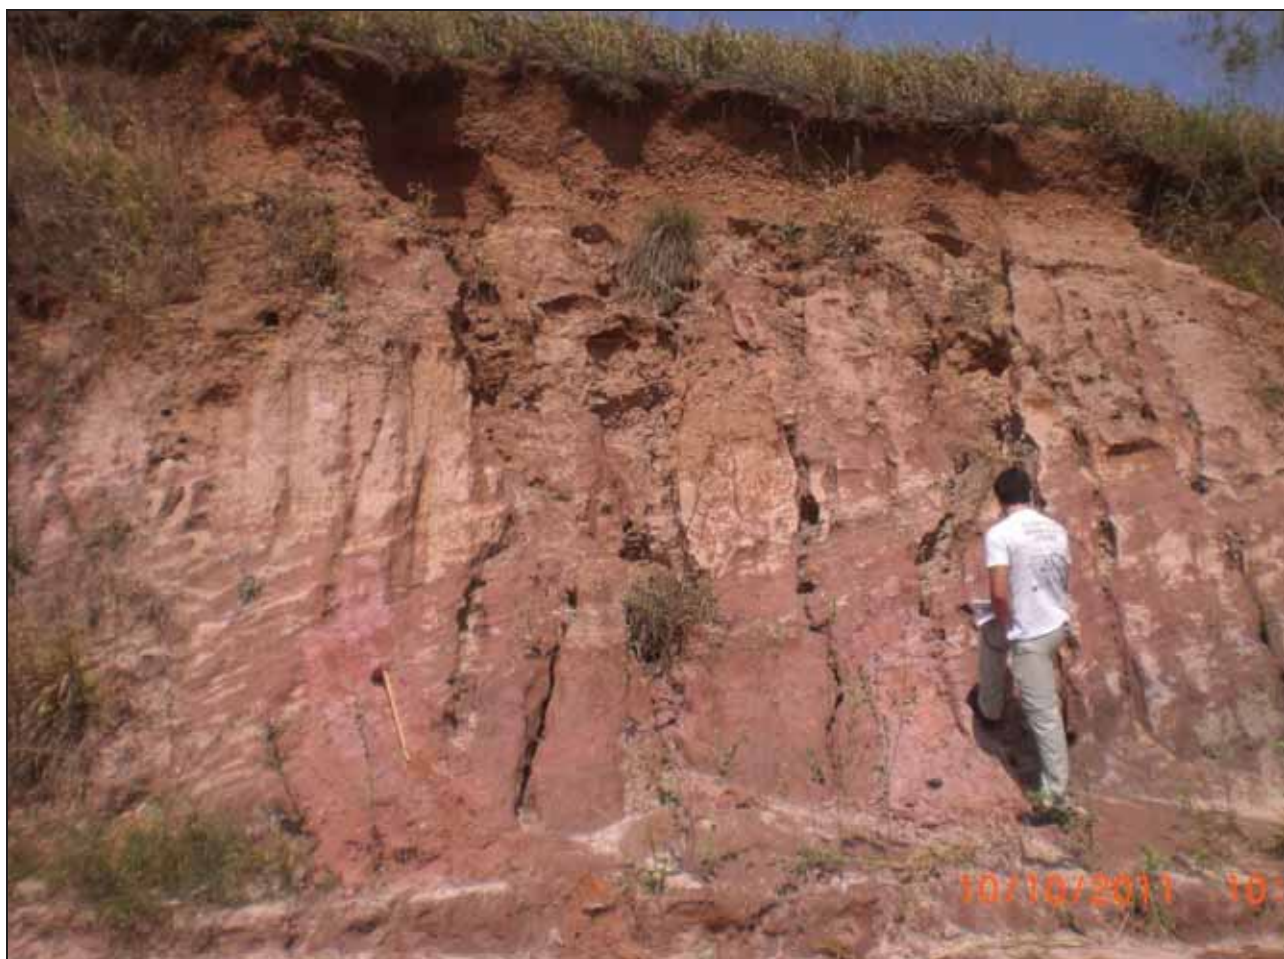
Esta unidade apresenta alta a permeabilidade intergranular e baixa relação escoamento, superficial/ infiltração. Nas encostas e taludes da estrada vicinal, foram observadas diversas erosões do tipo sulco, ravina e boçoroca. Os sulcos estão presentes em todos os cortes de estrada sendo mais freqüentes abaixo da cascalheira que marca o contato entre solo coluvial e solo residual (Foto 23).

Foto 23. Erosões hídricas (Sulcos) em arenitos da Formação Pirambóia exposto em talude. (Ponto 3)

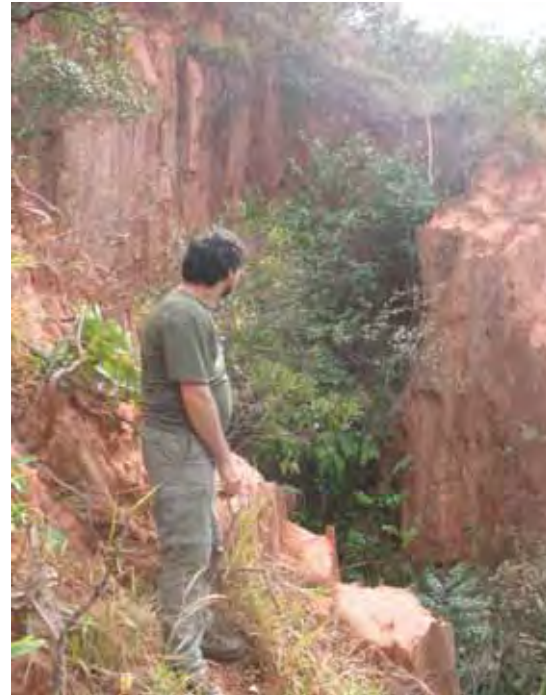
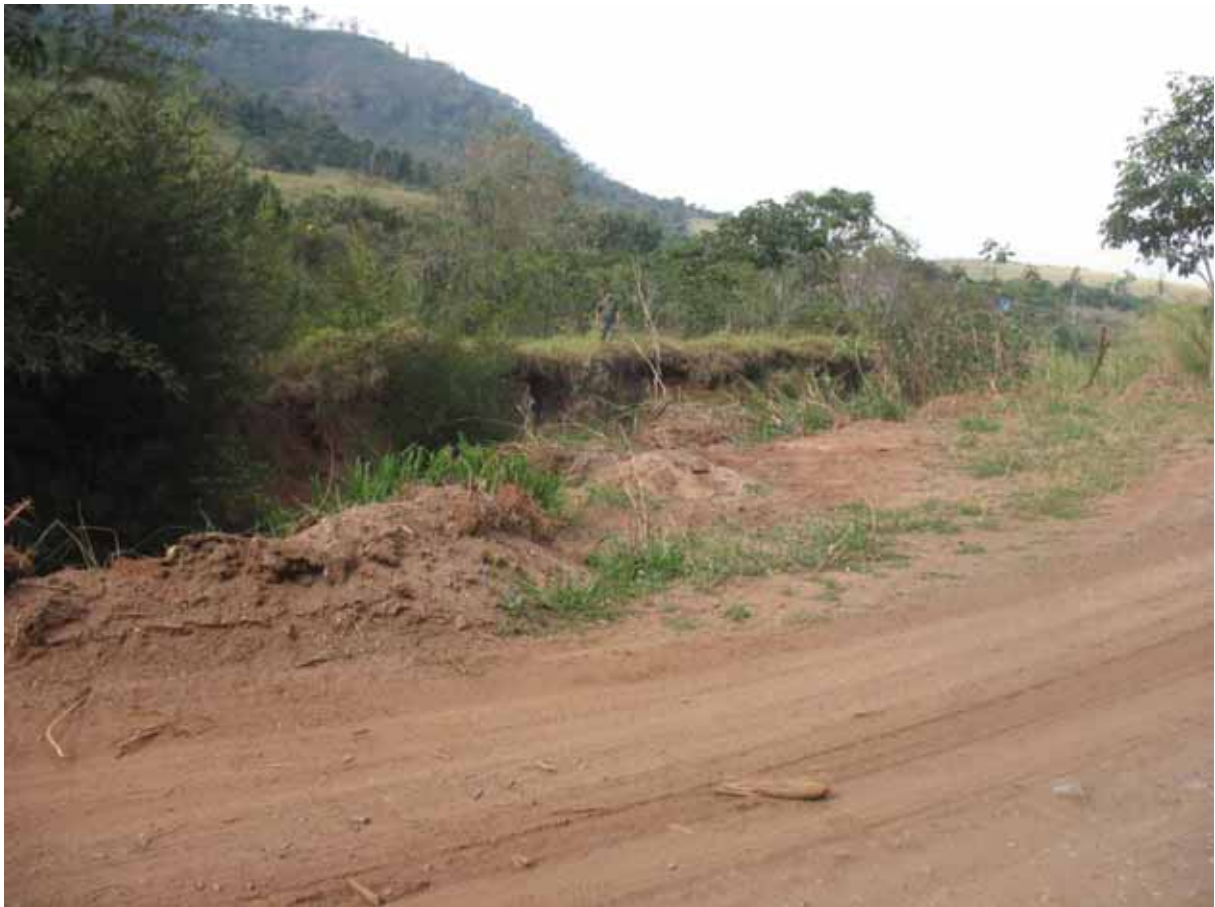
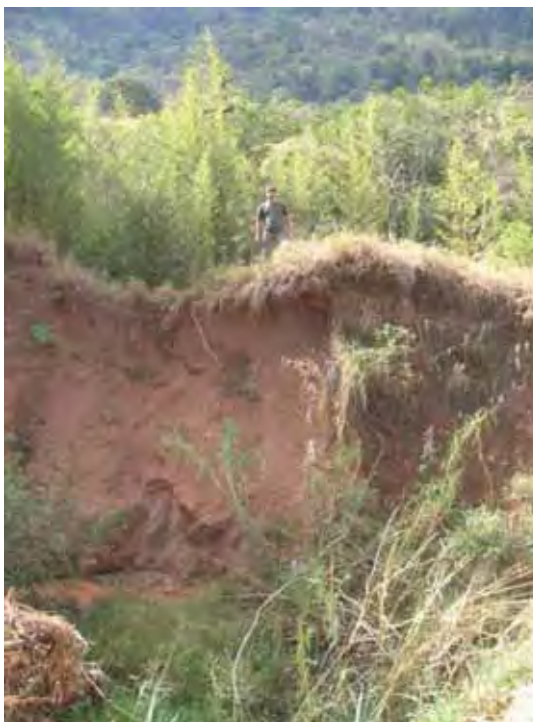
São evidentes também nesta unidade erosões tipo *piping*, como ilustrado na Foto 24 e erosões nas canaletas da estrada (sulcos e ravinas). Entre as unidades 5 e 6 foi observada uma boçoroca de grande porte, cruzando a estrada de noroeste para sudeste, com extensão de aproximadamente 300 m de comprimento, 20 m de largura e 30m de profundidade, como exposto nas fotos 25, 26 e 27.

Foto 25. Boçoroca em encosta esquerda da estrada. (Ponto 21)

Foto 26. Voçoroca na margem direita da estrada. (Ponto 21)

Foto 27. Voçoroca na margem direita da estrada CHQ-040. (Ponto 21)

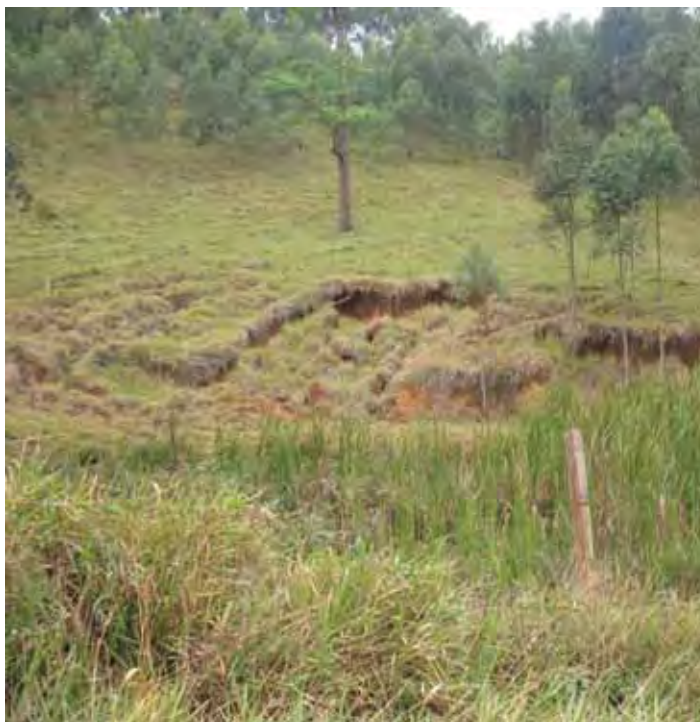
Foto 28. Movimentações de massa causada pelo pisoteamento de animais.

Com a alta permeabilidade intergranular e baixa relação de escoamento superficial/infiltração a unidade 6 sofre dos mesmos processos atuantes na unidade 5. Nos taludes e canaletas da estrada vicinal são freqüentes as erosões hídricas ou lineares do tipo sulco e ravina. Quando em corte as erosões ocorrem com maior freqüência abaixo da cascalheira que marca o contato entre solo coluvial e solo residual (Foto 30). Nesta unidade também foram observadas pequenas movimentações de massa em áreas de pastagem, oriundas do pisoteamento de animais (Foto 28).

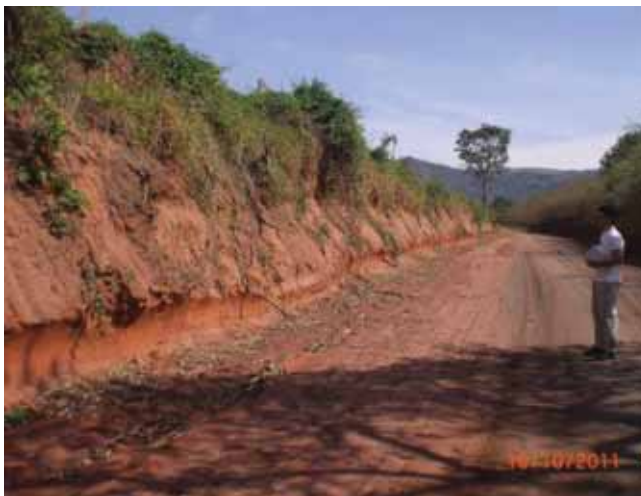
Foto 29. Colúvio exposto em talude de aproximadamente 2,5m, na estrada (CHQ-040). (Ponto 2)

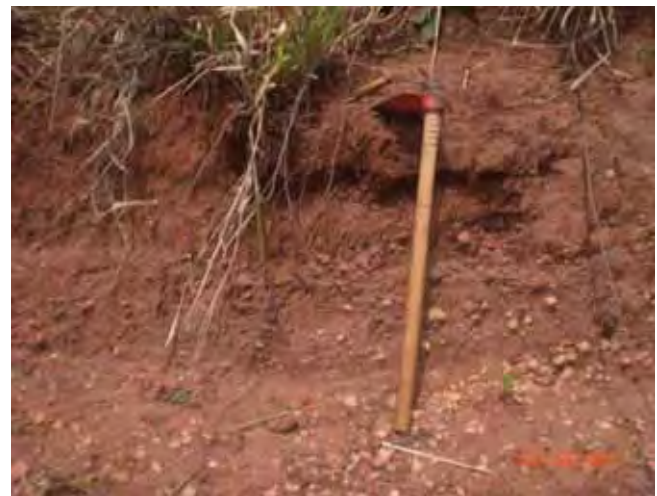
Foto 30. Detalhe do material heterogêneo que compõe o colúvio. (Ponto 3)
