**AVALIAÇÃO DA INCIDÊNCIA DE MICRO TRINCAS DENTINÁRIAS
APÓS INSTRUMENTAÇÃO RECÍPROCANTE E ROTATÓRIA**

Dissertação apresentada ao Instituto de Ciência e Tecnologia, Universidade Estadual Paulista (Unesp), Campus de São José dos Campos, como parte dos requisitos para obtenção do título de MESTRE, pelo Programa de Pós-Graduação em CIÊNCIA E TECNOLOGIA APLICADA À ODONTOLOGIA.

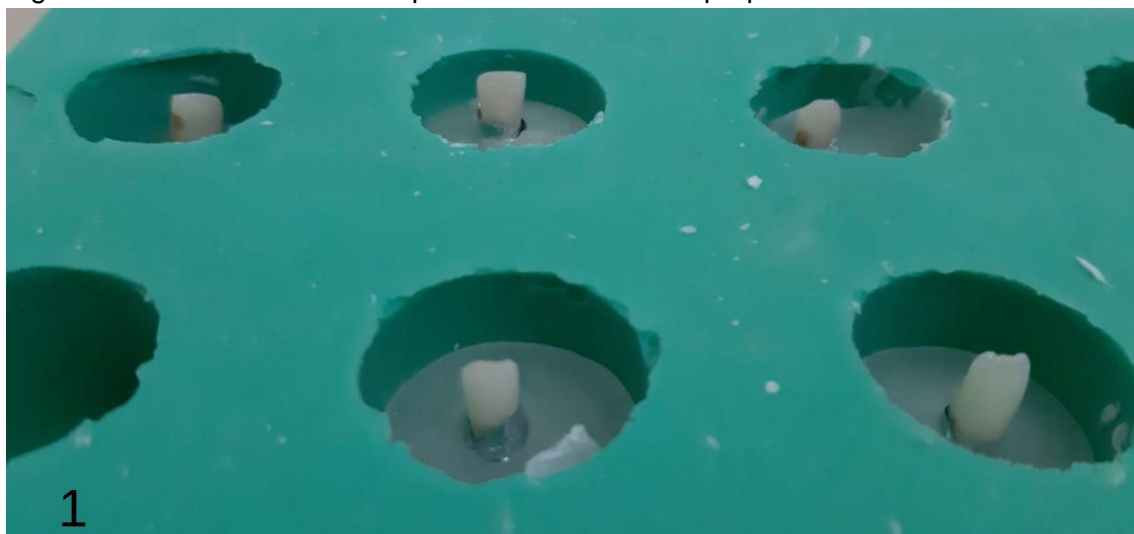
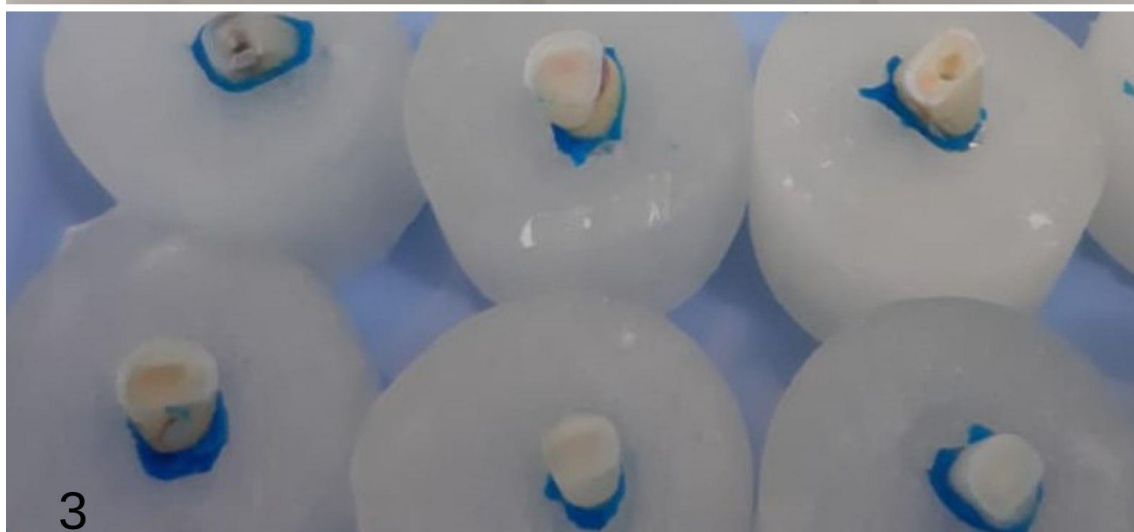
Figura 2 - Sequência do preparo das amostras

As raízes foram cobertas com uma única camada de papel alumínio e incluídas em resina acrílica (Clássico, Campo Limpo Paulista, São Paulo, Brasil), utilizando uma matriz padrão de silicone, com cilindros preenchidos com a resina acrílica, e tiveram os dentes inseridos posteriormente. Os espécimes foram removidos do cilindro, e a folha de papel alumínio foi retirada. Para simular o ligamento periodontal, o espaço deixado pela folha de papel alumínio foi preenchido com uma fina camada de silicone de impressão (Kulzer, Hanau, Alemanha) (Figura 2).

Legenda: Sequência do preparo das amostras: 1 - Dentes envolvidos em papel alumínio incluídos em uma matriz de silicone preenchida com resina acrílica; 2 - Dentes já incluídos na resina acrílica; 3 - Preenchimento com silicone simulando o espaço do ligamento periodontal. Fonte: Elaborado pelo autor.

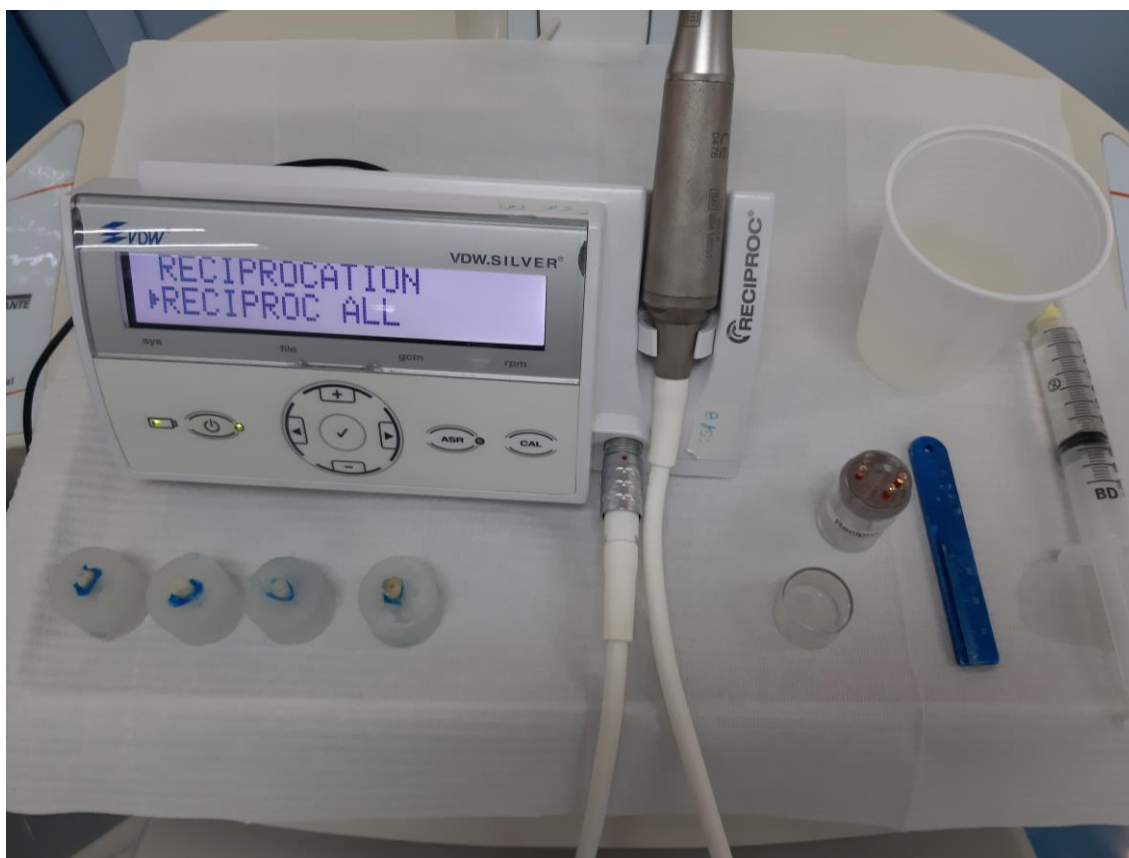
Figura 3 - Motor utilizado para o preparo das amostras

A instrumentação dos canais radiculares foi realizada com um motor de baixo torque (VDW Silver, VDW, Munique Alemanha) seguindo as orientações do fabricante para cada sistema (Figura 3). Todos os preparos foram realizados por um único operador e cada instrumento foi utilizado para preparar 3 canais radiculares. A irrigação foi realizada com 15ml de hipoclorito de sódio 2,5% (Asfer, São Caetano do Sul, SP, Brasil) por canal, utilizando uma seringa e uma agulha 30-G (Navitips, Ultradent, Indaiatuba, SP) entre o uso de cada instrumento ou após 3 movimentos de *pecking*.

Legenda: Motor de baixo torque utilizado para o preparo dos canais radiculares.
Fonte: Elaborado pelo autor.

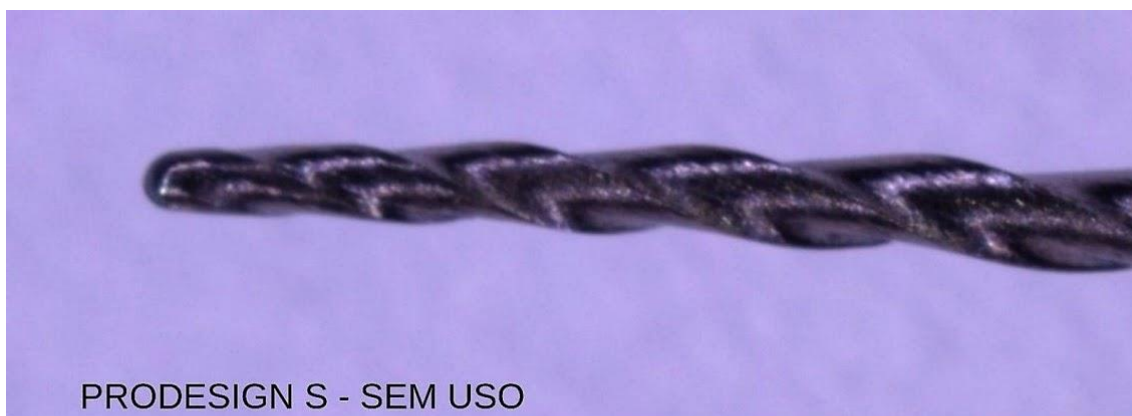
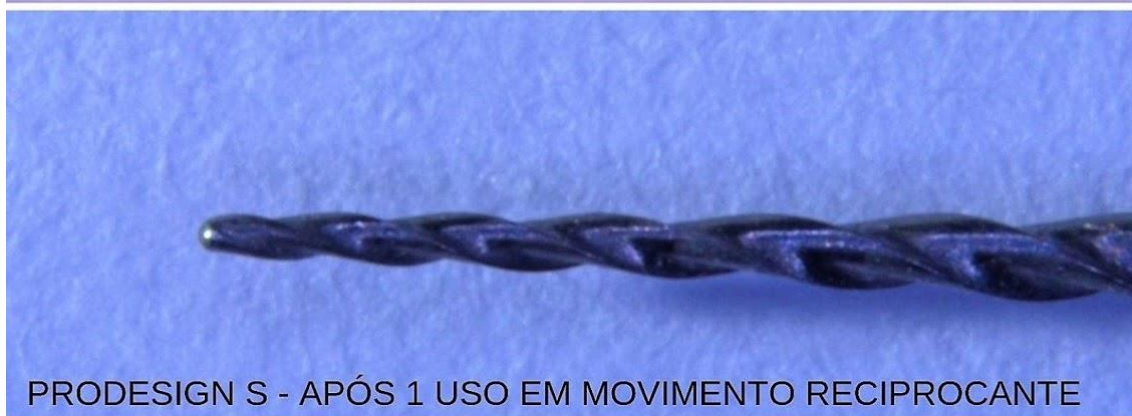
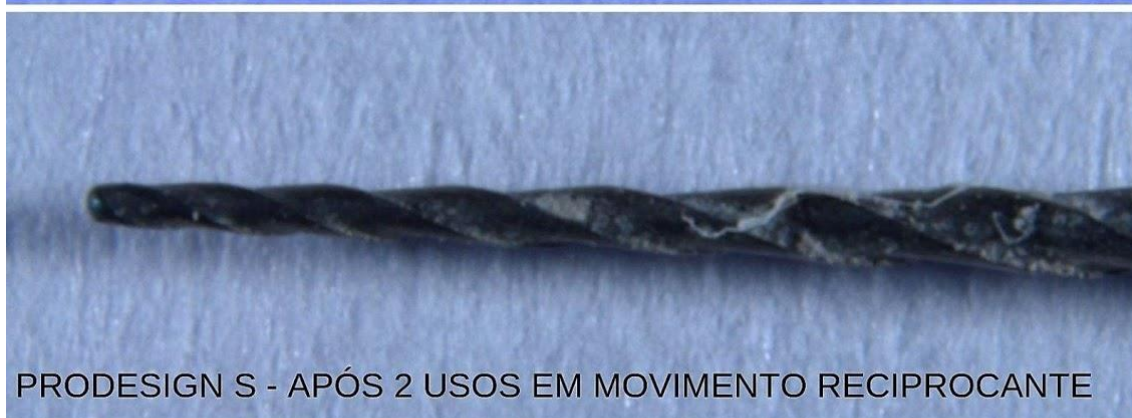
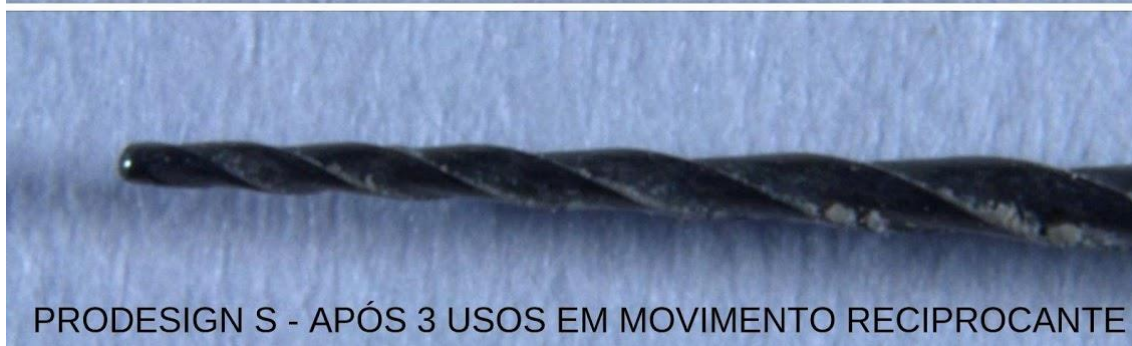
Figura 7 - Figura obtida em estereomicroscópio

Legenda: Imagem obtida em Estereomicroscópio (12x): análise da superfície dos instrumentos ProDesign S (em movimento recíprocante) após sucessivos usos.

Quanto às deformações (alterações na superfície), os instrumentos foram avaliados considerando o contato com as paredes do canal radicular, no terço cervical, médio e apical, com 3mm (apical), 6mm (médio) e 9mm (cervical) da ponta, considerando as seguintes alterações na superfície: fratura, torção e trincas de partes da superfície de corte (Machado et. al, 2019). Os resultados foram agrupados na Tabela 7 e Figuras 7 a 10.

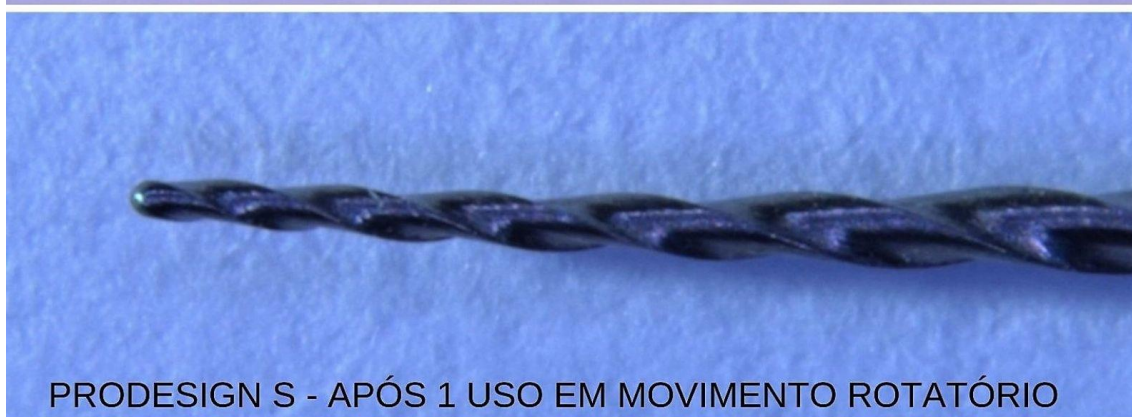
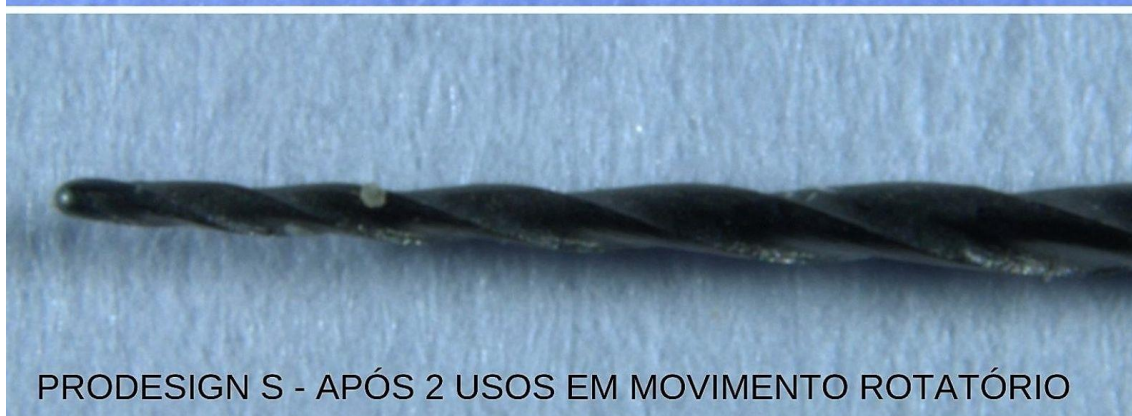
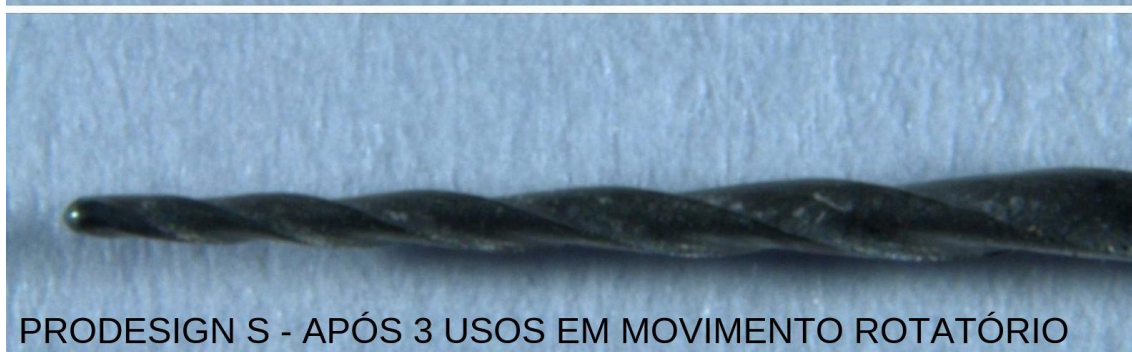
Figura 8 - Figura obtida em estereomicroscópio

Legenda: Imagem obtida em Estereomicroscópio (12x): análise da superfície dos instrumentos ProDesign S (em movimento rotatório) após sucessivos usos.

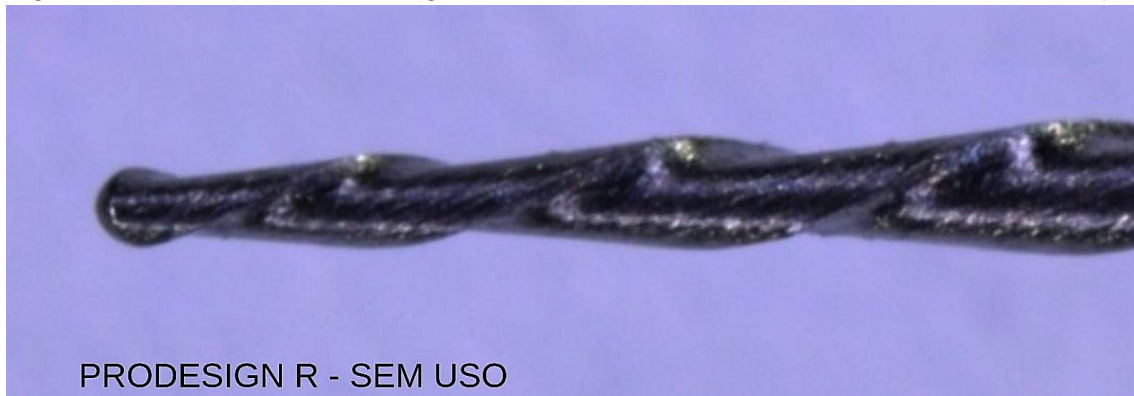
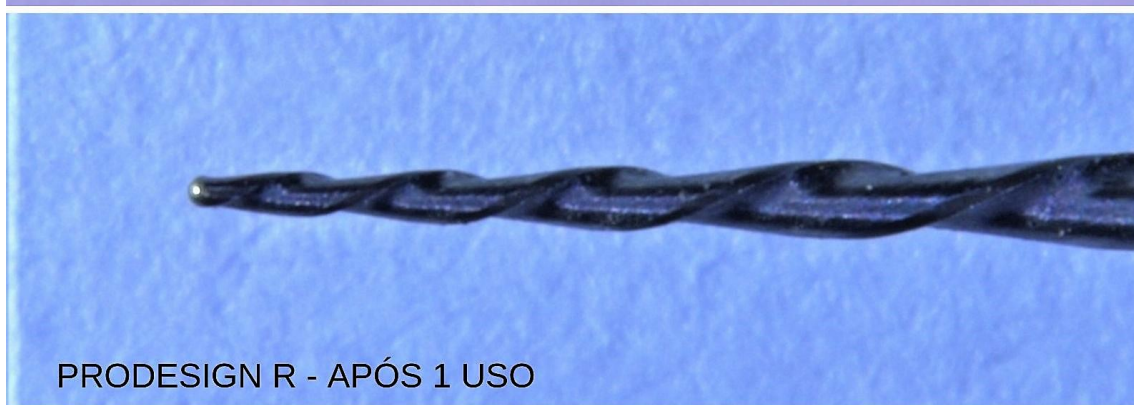
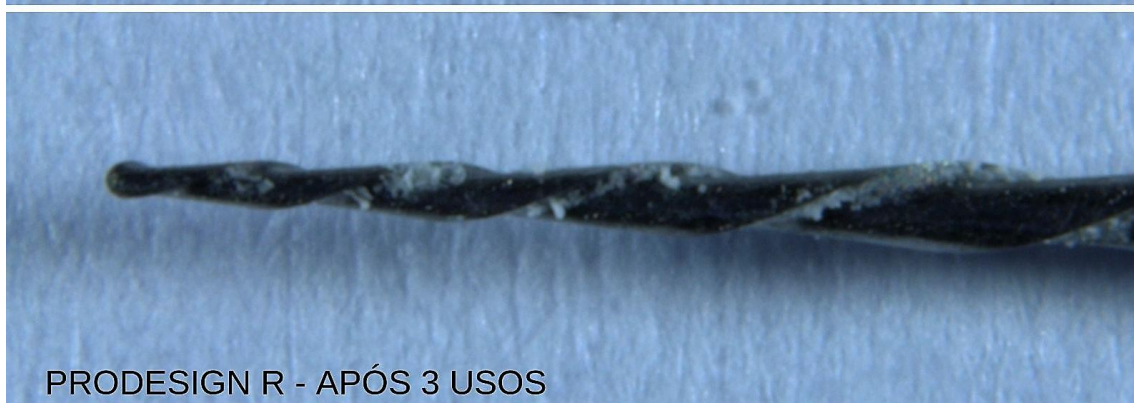
Figura 9 - Figura obtida em estereomicroscópio

Legenda: Imagem obtida em Estereomicroscópio (12x): análise da superfície dos instrumentos ProDesign R (em movimento recíprocante) após sucessivos usos. Fonte: Elaborado pelo autor.
