**COMPORTAMENTO BIOMECÂNICO DE CANINOS
DESGASTADOS POR ATRIÇÃO FRENTE A DIFERENTES
TÉCNICAS RESTAURADORAS**

Tese apresentada ao Instituto de Ciência e Tecnologia, Universidade Estadual Paulista (Unesp), Campus de São José dos Campos, como parte dos requisitos para obtenção do título de DOUTOR, pelo Programa de Pós-Graduação em ODONTOLOGIA RESTAURADORA.

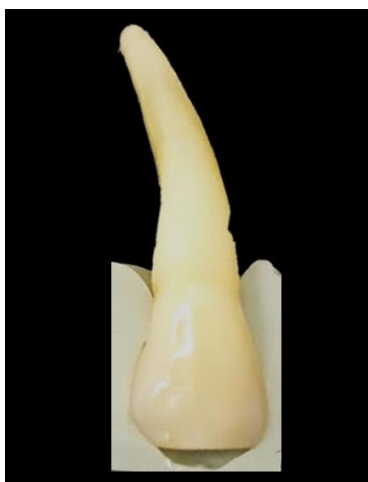
Figura 6 – Preparo incisal das amostras simulando o desgaste por atrição

Para simular o desgaste por atrição dos dentes, as pontas de cúspide dos caninos foram desgastadas com ponta diamantada em alta rotação, sob refrigeração, 2 mm a partir da ponta de cúspide. Para padronizar o desgaste, os dentes foram moldados previamente com pasta pesada de silicóna de condensação (Zetaplus, Zhermack SpA, Badia Polesine, Itália), que foi cortada e encaixada na face palatina para funcionar como guia de desgaste (Figura 6). O preparo incisal teve seus ângulos arredondados com o auxílio de discos Sof-lex™ Pop-On (3M ESPE, St Paul, MN, USA) da série laranja, da granulação grossa até a extra fina.

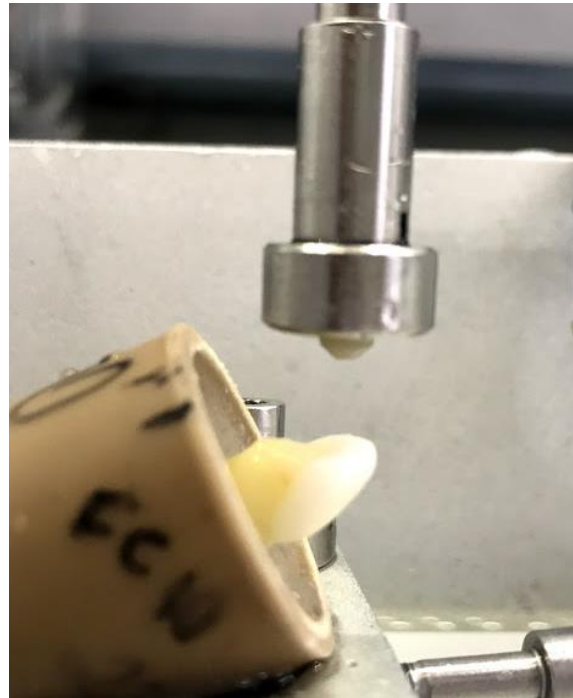
Figura 10 – Ciclagem mecânica

Como antagonista, no pistão da cicladora foi acoplado um bastão de resina composta (Filtek™ Z350, 3M ESPE, St Paul, MN, USA) (Esquivel et al., 2020; Gwon et al., 2019; Habib et al., 2020) nas dimensões de 20 mm de comprimento, 4 mm de diâmetro na base e 2 mm de diâmetro (Alves et al., 2019), simulando uma condição clínica frequente (Figura 10). Para confecção do bastão de resina, uma matriz de silicone foi obtida através de um bastão fresado de zircônia. A resina composta foi inserida e condensada no interior da matriz da silicona e fotopolimerizada (Radii-cal, SDI, Victoria, Austrália) por 65 segundos em cada face, com potência final de 1200 mW/cm². As medidas finais foram conferidas com espessímetro digital (293-230-30, Mitutoyo Corporation, Tokio, Japan). As pontas receberam um polimento final com borrachas polidoras Ultra Gloss (American Burrs, Palhoça, Santa Catarina).

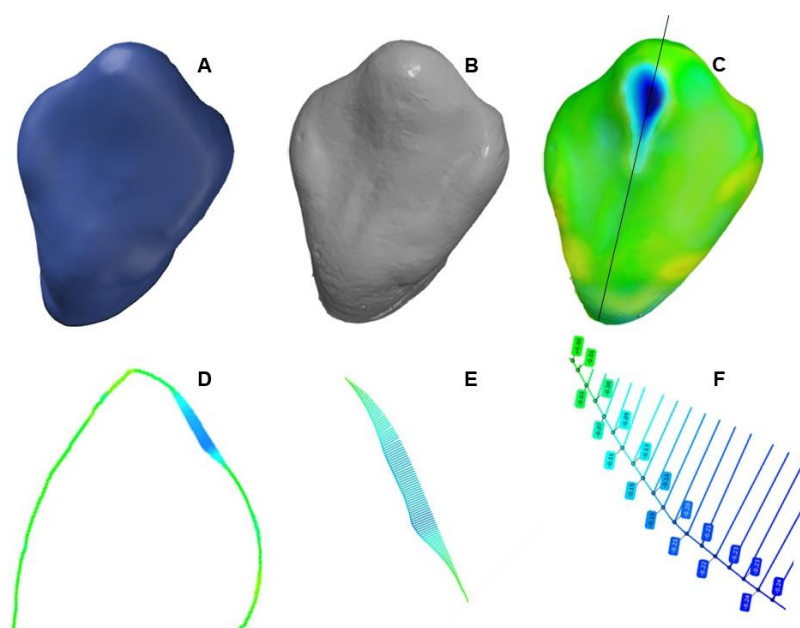
Figura 11 – Quantificação do desgaste das restaurações pela correlação de imagens

Legenda: A) Imagem inicial ou Body CAD; B) Imagem final ou Malha; C) Alinhamento e comparação entre as imagens; D) Secção na área de interesse; E) Perfil do desgaste; F) Etiquetas de Desvio.
Fonte: Elaborado pelo autor.

A medição dos desvios foi realizada sobre cada restauração, na superfície palatina, onde houve contato com o pistão da máquina de ensaio. Na região onde ocorreu o desgaste, uma secção transversal foi criada para conhecer o perfil do desgaste, aplicando-se em cada ponto uma etiqueta de desvio que fornece a diferença em milímetros, entre a imagem inicial e a final (Vlatkovic Jakovljevic et al., 2020), como demonstrado na Figura 11.

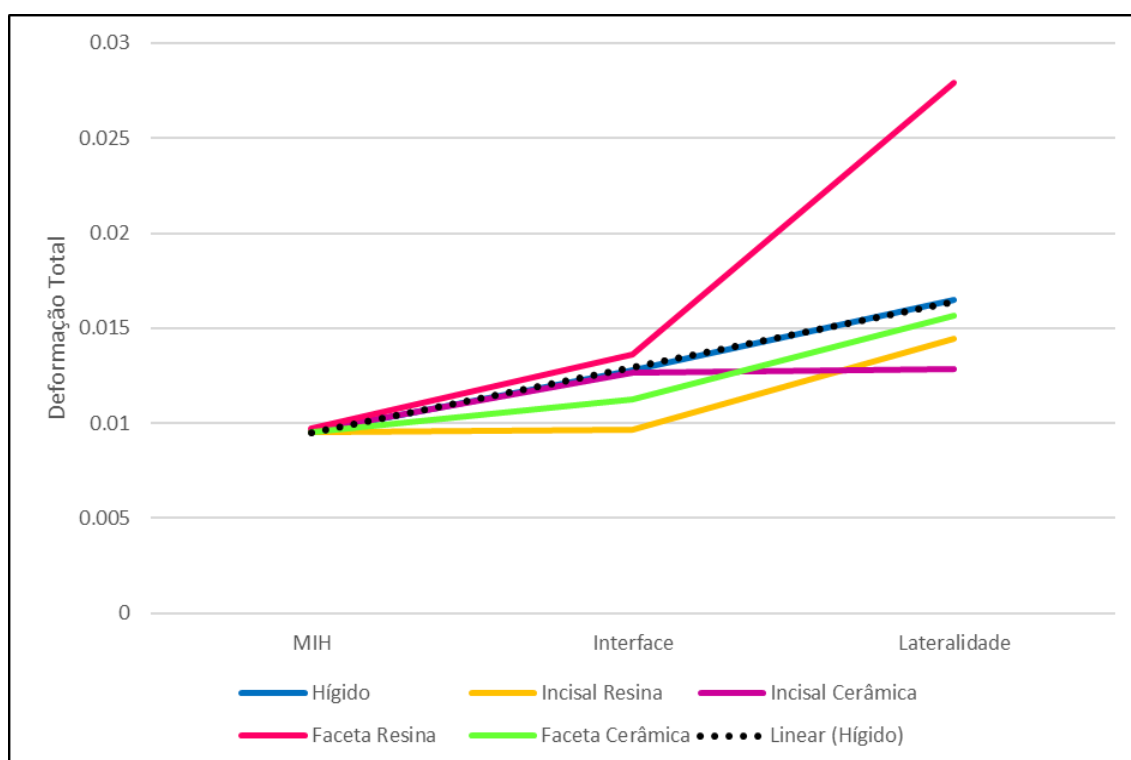
Figura 14 – Gráfico da tendência de comportamento dos grupos testes em relação à Deformação Total quando comparados ao controle

Os comportamentos individualizados das amostras possibilitaram, através dos valores médios, a produção de um gráfico que mostra a tendência de comportamento de cada grupo (Figura 14). No gráfico é possível observar que a deformação total é crescente à medida que a força aplicada se aproxima da incisal ou ponta de cúspide.

O grupo controle apresenta uma tendência linear de deformação, que aumenta à medida que a força se aproxima da ponta de cúspide, simulando o movimento excursivo da mandíbula em lateralidade. Os grupos testados apresentaram comportamentos não lineares, embora todos tenham mostrado maior deformação também na incisal. Para a resina composta, as facetas (Grupo FRC) apresentaram maior deformação, através de um comportamento biomecânico mais distante do dente hígido. As restaurações de cerâmica apresentaram um comportamento mais similar ao grupo controle, embora o Grupo IC tenha uma deformação total média menor que os demais grupos. De modo geral, as facetas mostraram-se mais propensas à Deformação Total e, dentre todos os grupos, o FC comportou-se de forma mais parecida com o dente hígido, que é o que se espera clinicamente ao fazer um tratamento restaurador.

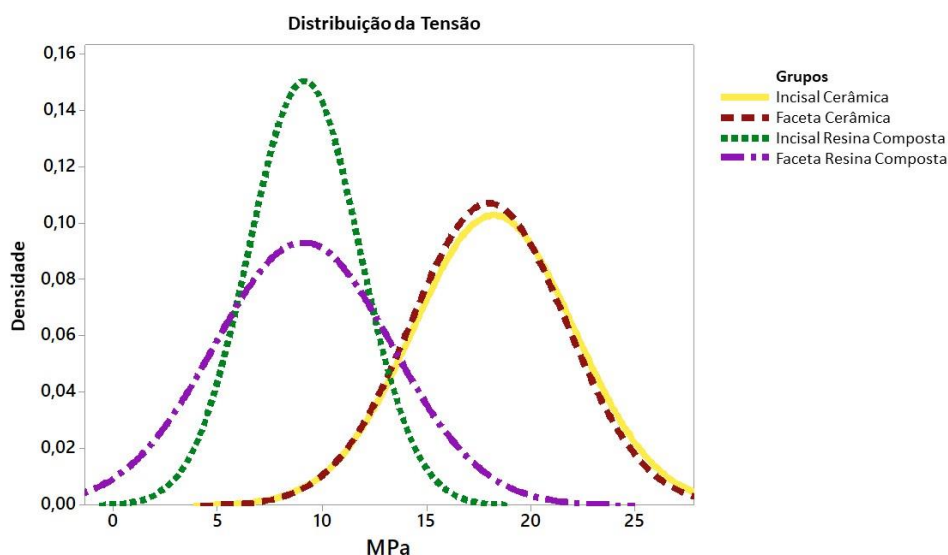
Figura 16 – Histograma dos picos de tensão na superfície adesiva para máxima intercuspidação habitual

As Figuras 16, 17 e 18 apresentam histogramas dos dados de tensão para cada elemento, onde o eixo X mostra os valores calculados de picos de tensão em MPa e o eixo Y mostra a densidade de dados de acordo com a variabilidade no elemento avaliado. Curvas mais altas indicam menor variabilidade e dados mais à direita indicam picos de estresse mais altos. De acordo com os histogramas, é possível observar que há uma diferença de comportamento entre materiais no que se refere à distribuição da tensão. As restaurações de resina composta apresentam menos picos de tensão, se comparados às restaurações de cerâmica. As restaurações incisais de resina composta apresentam menos variabilidade entre os elementos da área avaliada.

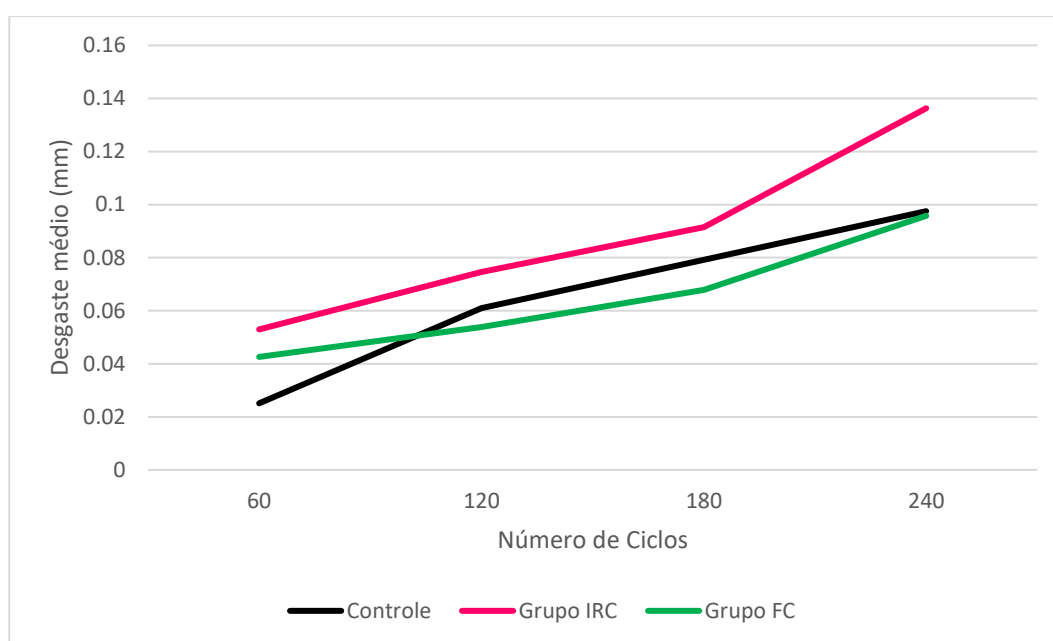
Figura 19- Gráfico do Desgaste médio por grupo no decorrer dos ciclos

O teste não paramétrico de Kruskal-Wallis (Anova - 1 fator) foi aplicado para analisar estatisticamente se, na mesma condição de teste (grupo e número de ciclos), houve diferença significativa entre as amostras. De acordo com o teste, houve diferença significativa entre as amostras para ambos os grupos restaurados ($p < 0,05$), mas não houve diferença estatisticamente significativa entre amostras do Grupo Controle.
