**FADIGA DESLIZANTE EM RESTAURAÇÕES DE ZIRCÔNIA
TRANSLÚCIDA SUBMETIDAS A DIFERENTES ACABAMENTOS DE
SUPERFÍCIE: probabilidade de sobrevivência e potencial de
desgaste**

Tese apresentada ao Instituto de Ciência e Tecnologia, Universidade Estadual Paulista (Unesp), Campus de São José dos Campos, como parte dos requisitos para obtenção do título de DOUTOR, do Programa de Pós-Graduação em ODONTOLOGIA RESTAURADORA.

Área: Prótese Dentária. Linha de pesquisa: Desempenho de Materiais Reabilitadores Protéticos.

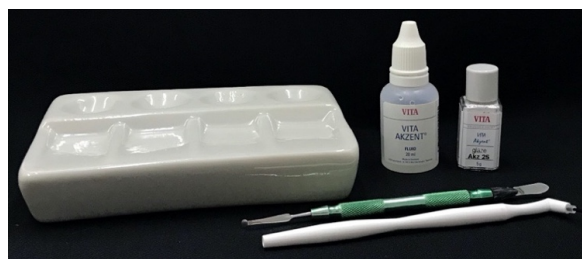
Figura 6 - Glaze Vita Akzent pó e líquido

seguida da Step 2 High-gloss, com velocidade de 4.000 a 8.000 rpm por 15 segundos. Em sequência, as restaurações dos grupos HPG, HG, UPG, UG e EG receberam a aplicação de uma fina camada de glaze na superfície oclusal, o Vita Akzent (VITA Zahnfabrik, Alemanha) (Figura 6) e foram levados ao forno (Vita Vacumat 6000 MP) seguindo-se o protocolo recomendado pelo fabricante (Quadro 4) (Figura 7).

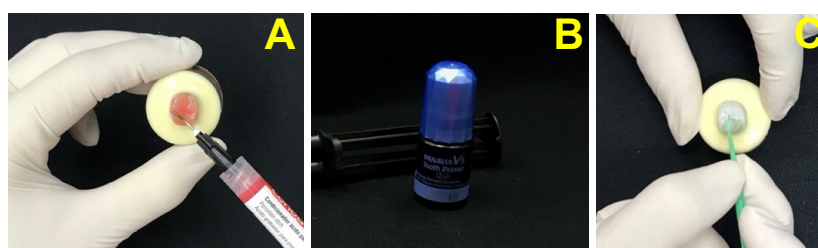
Figura 8 - Tratamentos de superfície dos preparos de G10

Legenda: condicionamento com ácido fluorídrico 10% (A); primer (B) e aplicação do primer (C).
Fonte: Elaborada pelo autor.

Antes da cimentação, os preparos de G10 foram condicionados com ácido fluorídrico 10% (Condac porcelana, FGM Produtos Odontológicos Ltda, Joinville SC) por 1 minuto, lavados abundantemente com água e secos com jatos de ar livres de óleo. Com microbrush, foi aplicado o Tooth Primer (Kuraray Noritake), aguardado 20 segundos e seco com um leve jato de ar (Figura 8). As restaurações de dissilicato e de zircônia infiltradas por sílica foram condicionadas com ácido fluorídrico a 5% e 2%, respectivamente, por 20 segundos para dissilicato e 10 segundos para zircônia, em seguida as restaurações foram lavadas com jato de água/ar por 60 segundos e secas com jato de ar.

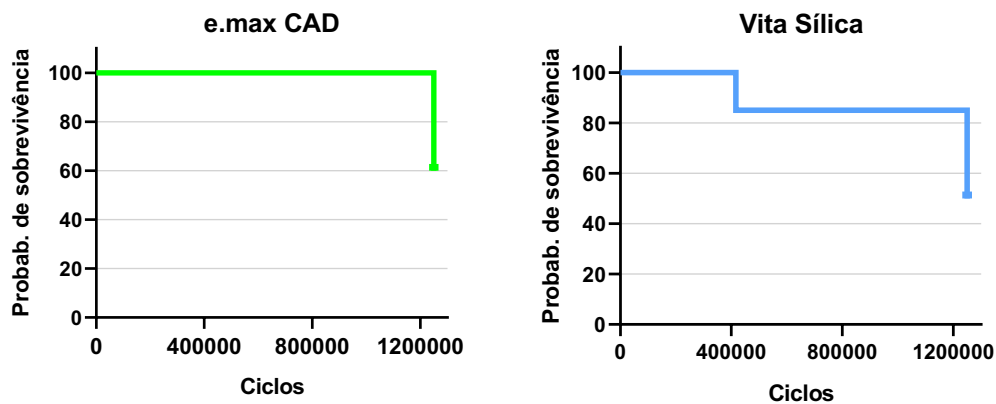
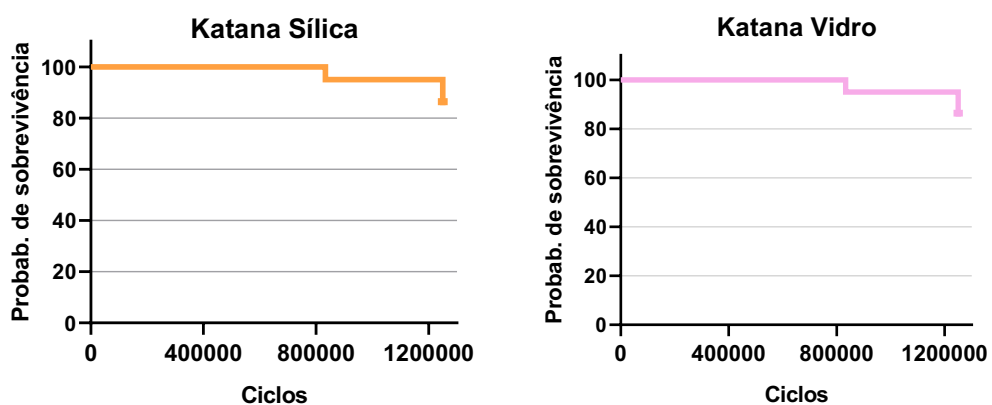
Figura 14 - Gráfico de sobrevivência dos espécimes de acordo com o número de ciclos (1.250.000)

Legenda: e.max CAD, Vita e Katana infiltrada por sílica e Katana infiltrada por vidro, grupos com probabilidade de sobrevivência de 50 a 85% a 1.250.000 ciclos.
Fonte: Elaborada pelo autor.

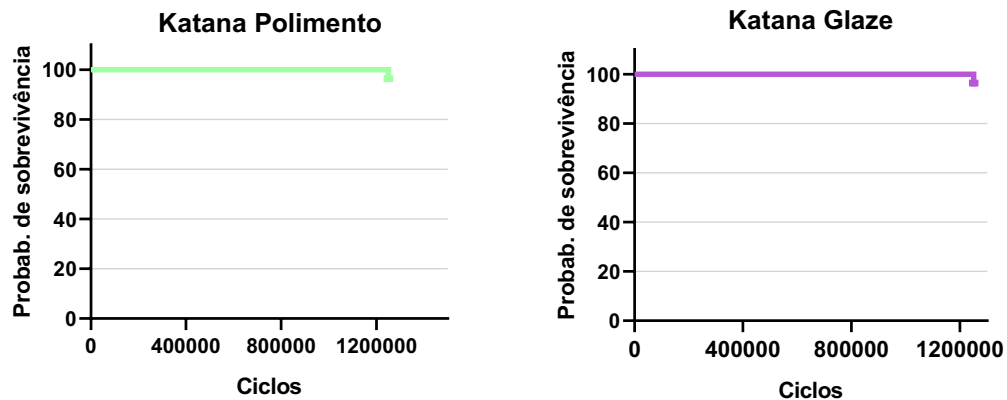
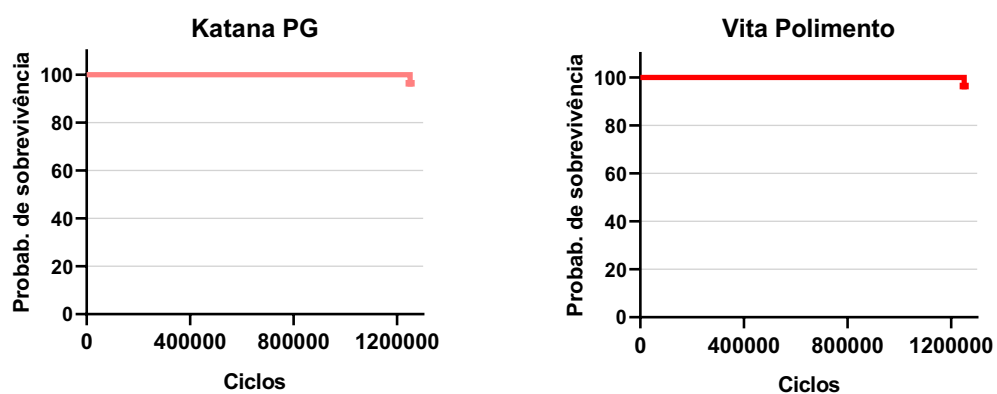
Figura 15 - Gráfico de sobrevivência dos espécimes de acordo com o número de ciclos (1.250.000)

Legenda: Katana Polimento, Glaze e PG e Vita Polimento, grupos com probabilidade de sobrevivência de 95% a 1.250.000 ciclos.

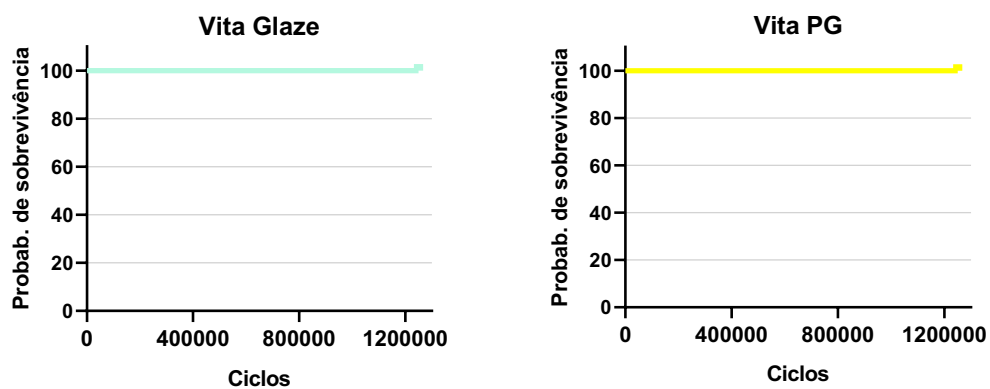
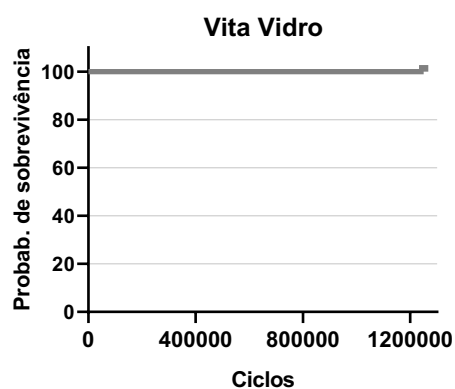
Figura 16 - Gráfico de sobrevivência dos espécimes de acordo com o número de ciclos (1.250.000)

Legenda: Vita Glaze, PG e Glass, grupos com probabilidade de sobrevivência de 100% a 1.250.000 ciclos.
