**Estudo de caso da falha de um motor diesel 9.0l John Deere de uma colhedora de  
cana de açúcar John Deere 3522 2l**

Trabalho de Graduação apresentado ao Conselho  
de curso de Graduação em Engenharia Mecânica  
da Faculdade de Engenharia do Campus de  
Guaratinguetá, Universidade Estadual Paulista,  
como parte dos requisitos para obtenção do  
diploma de Graduação em Engenharia Mecânica

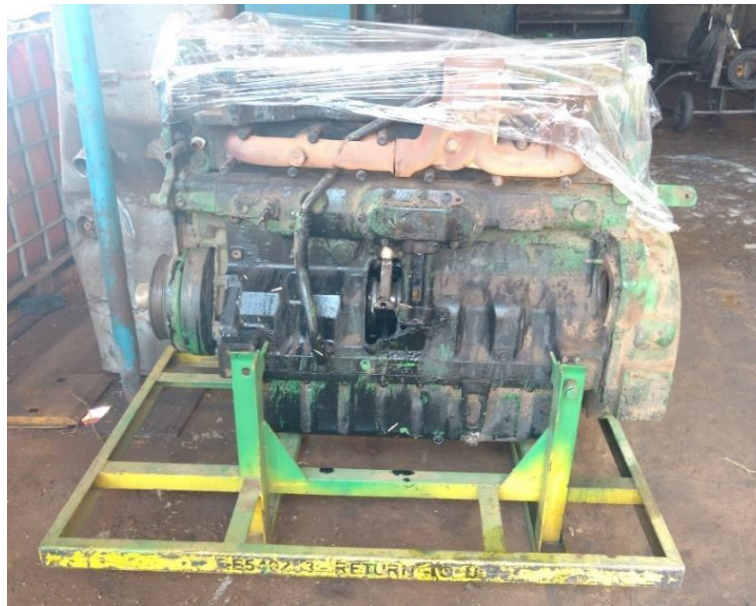
Figura 1 –Motor diesel John Deere 9L

O objetivo desse trabalho é estudar a falha ocorrida em um motor diesel John Deere 9L de uma colhedora de cana John Deere modelo 3325 2L, conforme mostrado na Figura 1, e estabelecer possíveis ações para evitar recorrência.

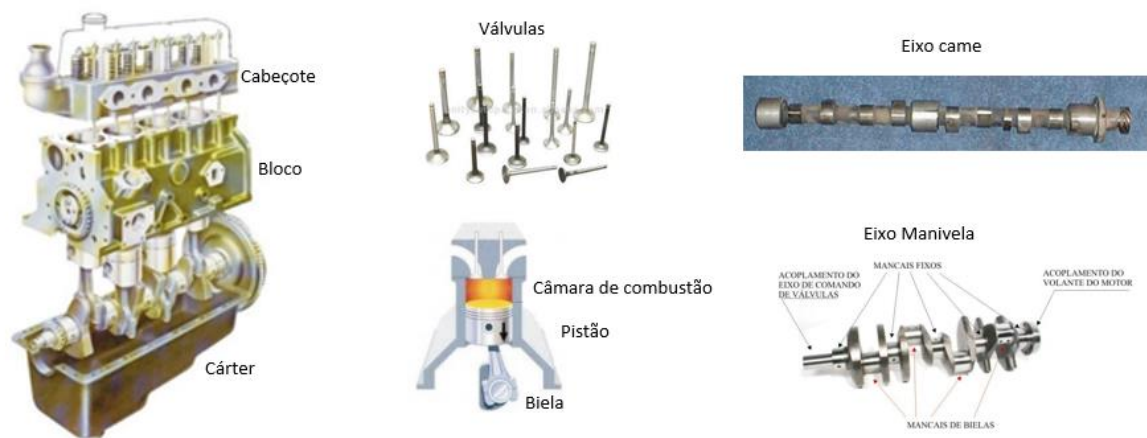
Figura 9: Principais partes do motor

Um motor de combustão interna é composto estruturalmente por bloco, cabeçote e cárter. Essa estrutura deve ser suficientemente rígida para suportar as elevadas pressões e velocidades atingidas pela máquina (Martins 2011). Além disso, o motor possui válvulas, eixo de cames (controle de válvulas), cilindro, árvore de manivelas, pistão, biela, câmara de combustão como mostra na Figura 9.

O cilindro é o furo do bloco do motor, no qual o pistão se movimenta linearmente, percorrendo sempre a mesma distância, chamada de curso (distância entre o ponto morto superior e ponto morto inferior). O cilindro é aberto nas extremidades e pode possuir uma peça chamada camisa colocada no furo do bloco, enquanto o pistão é fechado na parte superior e aberto na parte inferior.

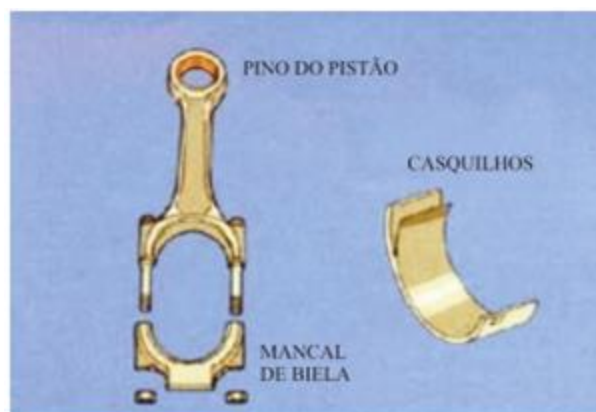
Figura 10: Biela e Casquilho

O componente responsável por transmitir o movimento do pistão para a árvore de manivelas se chama biela. As bielas são fixadas em mancais móveis ou mancais de biela. Para que não ocorra contato direto entre a biela e o eixo virabrequim e evitar o desgaste do eixo são utilizados casquilhos ou bronzinas entre as duas partes como indicado na Figura 10.

Para exercerem seu papel efetivamente os casquilhos devem trabalhar encaixados em seu alojamento de maneira fixa. O dimensionamento do casquilho deve ser tal que esse elemento trabalhe sobre pressão (diâmetro do alojamento maior que diâmetro das bordas do casquilho) e quando encaixado as bordas devem se sobressair ligeiramente do alojamento para que no momento no qual os parafusos forem apertados as faces de partição entrem em contato

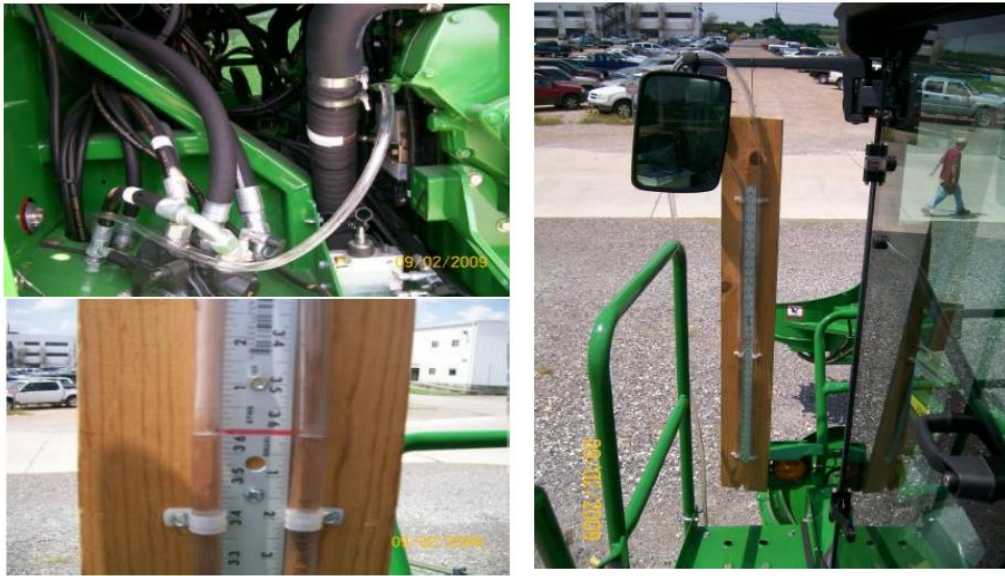
Figura 12– Teste de *Blow-By*

Para que o resultado de satisfatório a leitura máxima aceitável é de 50,4 mm, para valores acima o motor está com vazamento de compressão para o cárter e é necessário retirar o cabeçote e verificar se há trinca ou furos em um ou mais dos pistões.

Além disso, para um diagnóstico mais assertivo para falhas do motor, devem ser utilizadas duas ferramentas adicionais: teste de *Blowby* e *Service Advisor*. O *Service Advisor* se trata de um software de telemetria capaz de resgatar os códigos de falhas do equipamento e realizar diversos testes de diagnóstico. O teste de *blow-by* é o teste de pressão do cárter. Esse teste deve ser realizado para averiguar a integridade do motor em relação a trincas. O procedimento para realização do teste de blowby está indicado na Tabela 2 e na Figura 12.

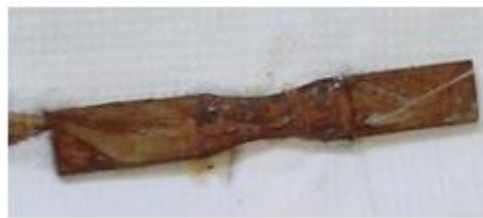
Figura 14– Desgaste Corrosivo

- Desgaste corrosivo: é a degradação de matérias devido a interação do mesmo com o ambiente.

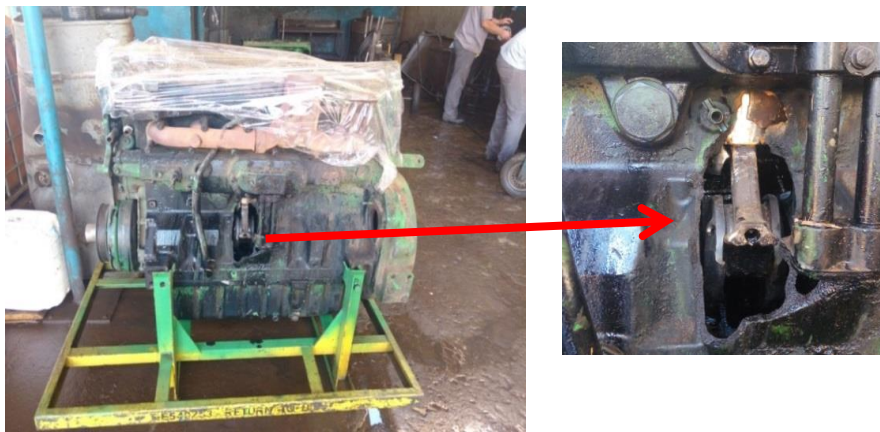
Figura 22– Motor após falha

A falha ocorrida no motor fez com que ocorresse quebra do bloco, biela, expondo eixo de manivela, pistão e partes da camisa. Deste modo, para que o equipamento pudesse continuar a operar o motor foi imediatamente substituído. O *download* dos códigos de falha do equipamento foi feito junto a substituição do motor, Tabela 3.

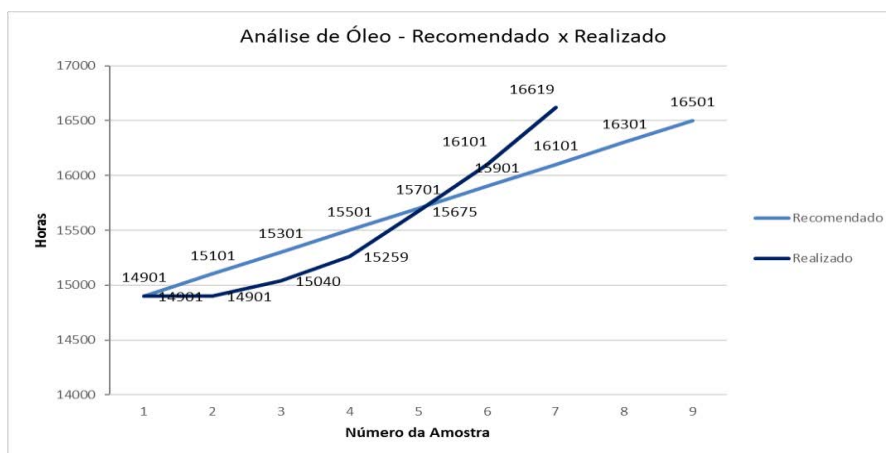
Gráfico 2– Análise de óleo recomendado e realizado

O Gráfico mostra que se fosse seguida a periodicidade correta de trocas e análises deveriam ter sido realizadas cinco trocas e quatro análises durante a safra 2016'2017, quando na realidade foram realizadas quatro trocas e 3 análises tendo assim deixado de ser realizada uma troca e uma análise o que indica não conformidade nos processos de manutenção.

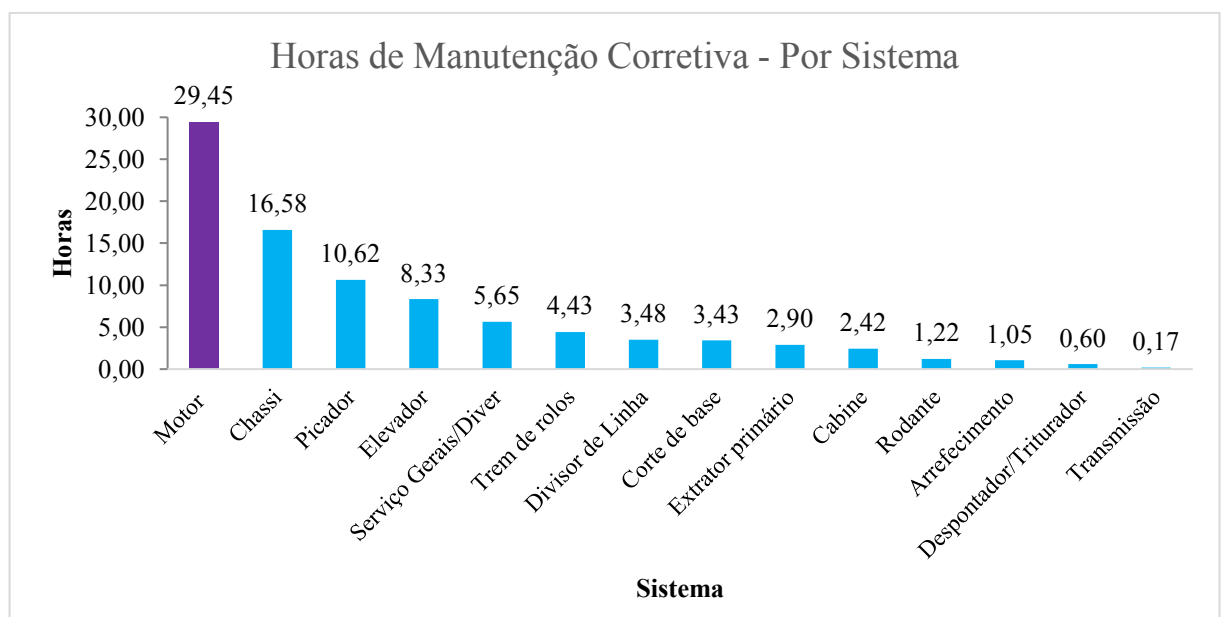
Gráfico 4- Horas de Manutenção Corretiva por sistema

O tempo total de intervenções corretivas do Gráfico 4 é de 90,36 horas em 11 dias de safra, isso quer dizer que aproximadamente 34,09% do tempo de safra o mesmo passou em manutenção corretiva, mesmo após a manutenção preventiva de entressafra. Pode-se observar que, devido à falha, o subsistema com mais horas de intervenção é o do motor (29,45 horas). As intervenções realizadas em manutenções corretivas nesse sistema seguem na Tabela 9.

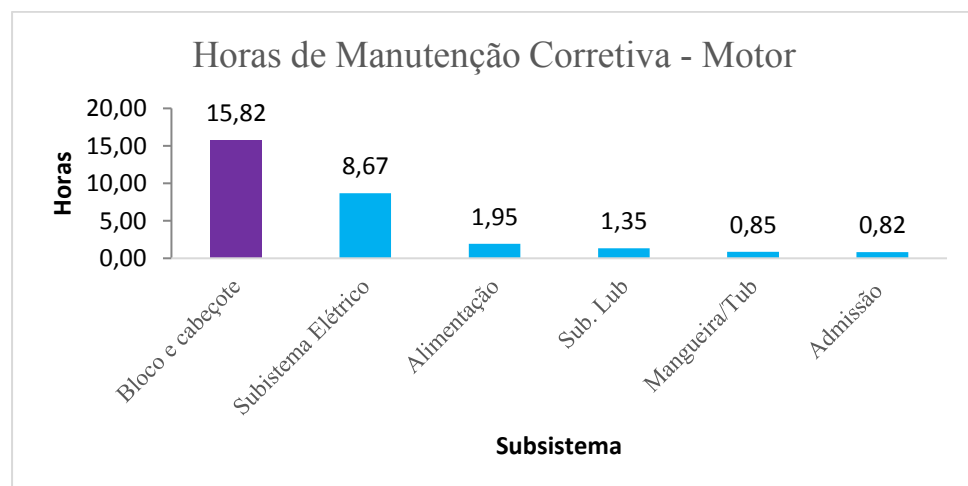
Gráfico 5 – Horas de manutenção corretiva do motor

O gráfico mostra que a falha do componente é responsável por 24,49 horas das 29,45 horas de manutenção corretivas aplicadas no sistema motor.

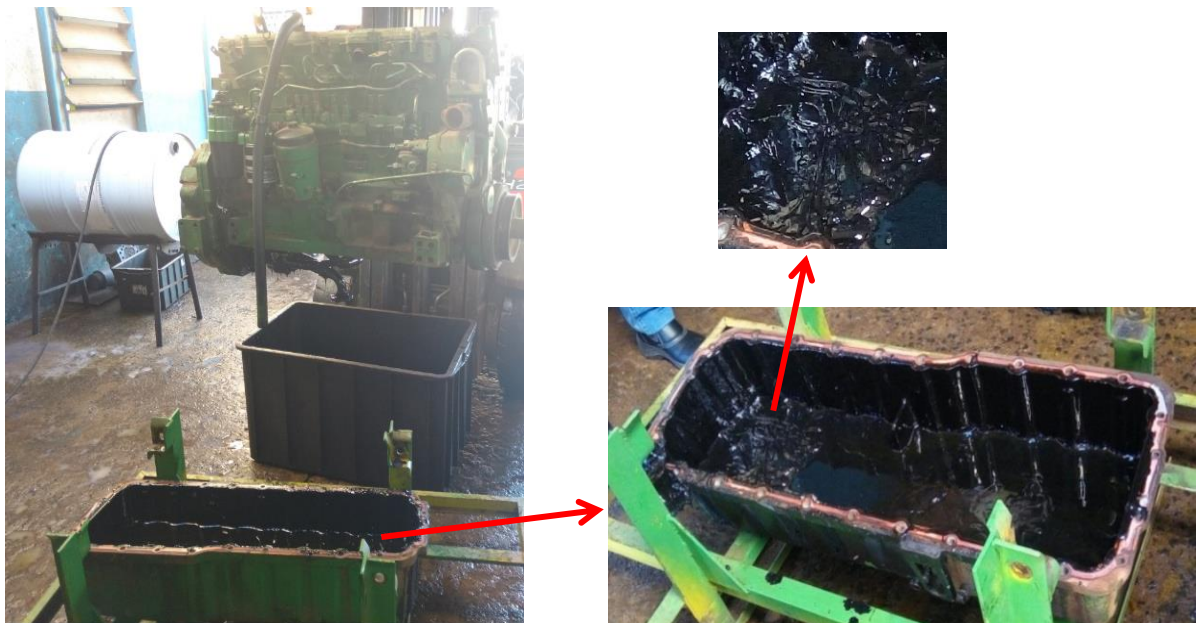
Figura 24– Abertura do Carter

As peças que falharam foram encontradas no cárter do motor, Figuras 25 e 26. Em seguida foram removidos o cabeçote, Figura 27, as bielas e os pistões, Figura 28, do bloco, Figura 29, a camisa do cilindro onde o bloco rompeu saiu junto ao pistão do mesmo, Figura 30.

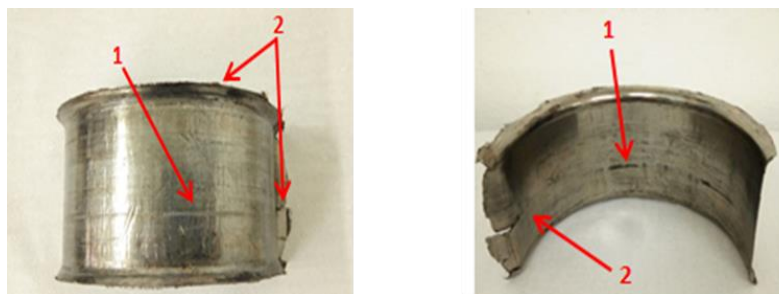
Figura 31–Ranhuras nos casquilhos

1 – Ranhuras longitudinais.  
2 – Deformações plásticas nas bordas.

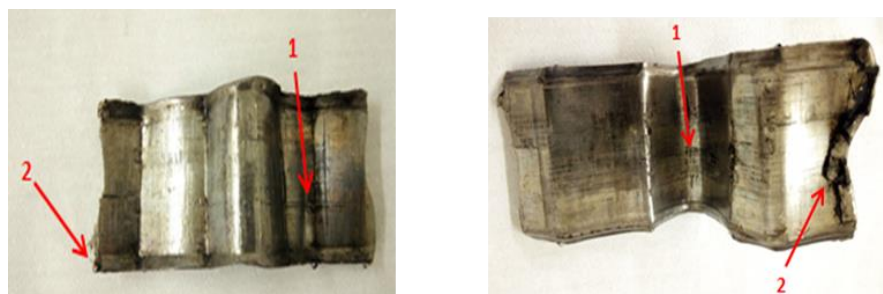
Figura 32– Deformação plástica nos casquilhos

1 – Ranhuras longitudinais.  
2 – Deformações plásticas nas bordas.

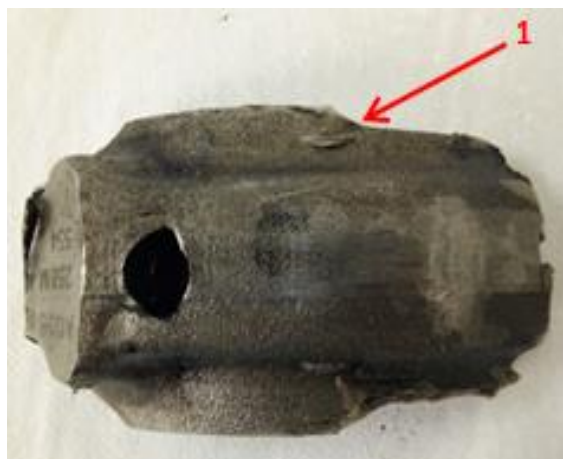
Figura 33– Biela com “Lascamentos”

1 – Lascamentos nas bordas

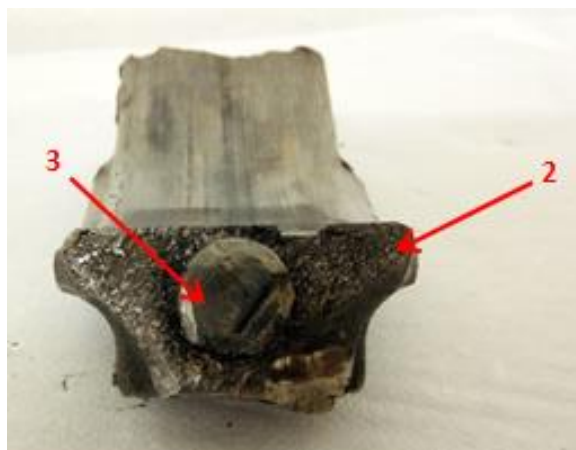
Figura 34– Superfície de fratura do parafuso

2 – Superfície rugosa.  
3 – Superfície do parafuso

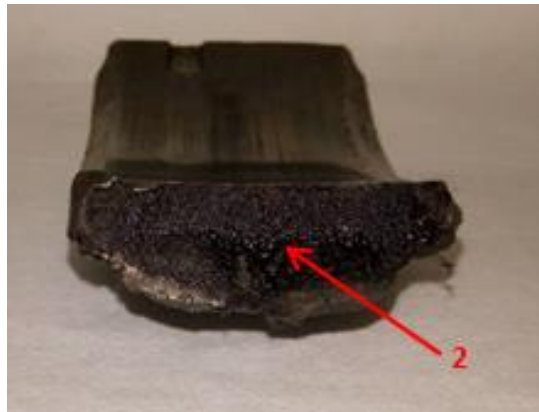
Figura 35– Superfície de fratura da biela

2 – Superfície rugosa.

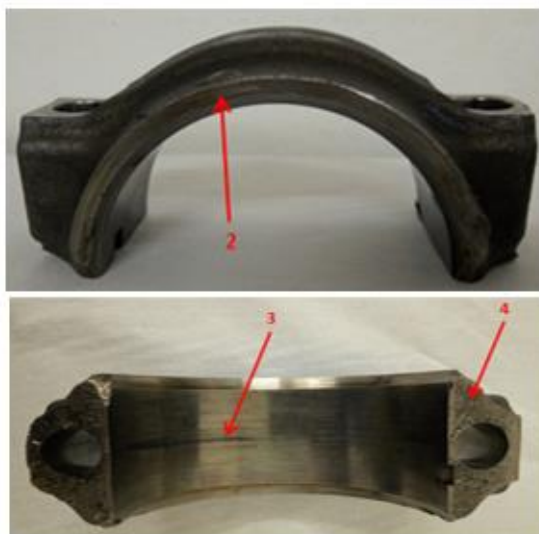
Figura 36– Marcas no mancal da biela

2 – Marcas de impacto.

3 – Ranhuras longitudinais.

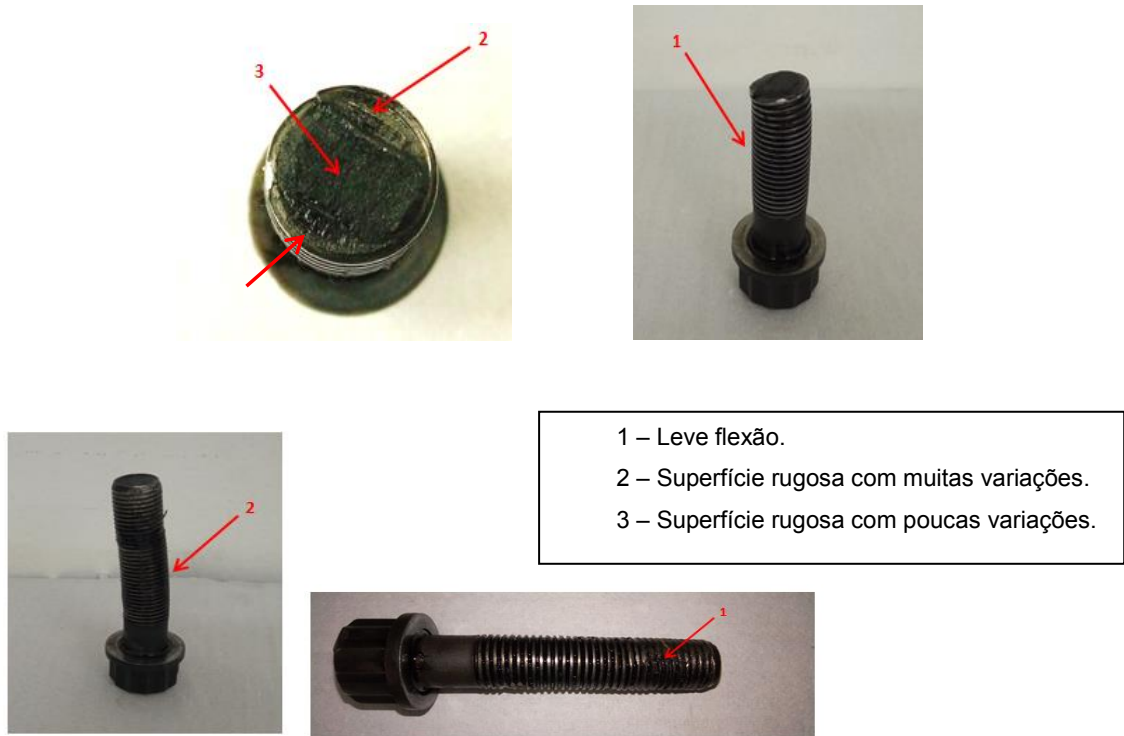
Figura 37– Parafuso da biela

- Parafusos da Biela: é possível identificar que eles sofreram esforço de flexão, devido a deformação apresentada contribuindo assim para a geração de uma fratura por sobrecarga. A propagação da trinca se iniciou através dos filetes de rosca, que se tratam de concentradores de tensão, Figura 37.

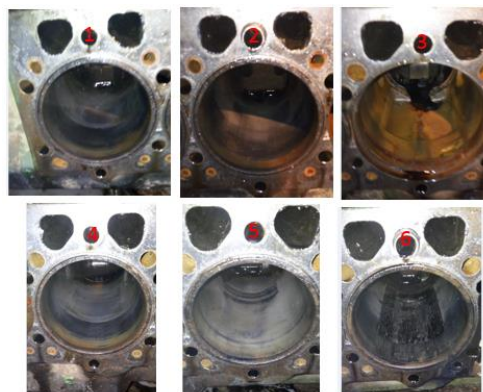
Figura 38– Camisas do bloco

- Cilindro: todas as camisas do bloco (Figura 38) possuem marcas de desgaste abrasivo e de falta de lubrificação, no entanto a sexta camisa apresenta tais características de forma mais acentuada. A terceira camisa saiu ao tirar o pistão e apresenta as mesmas características, além de ter fraturado devido ao impacto como indicado na Figura 38.

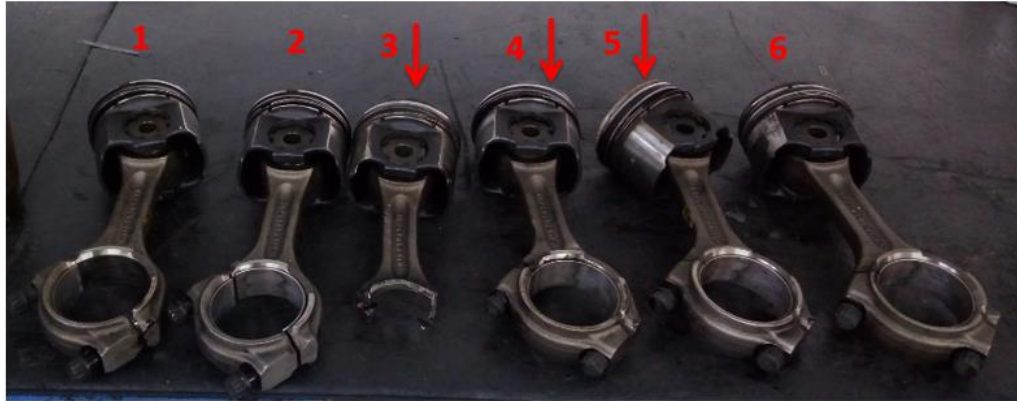
Figura 39– Pistões

- Pistões: Dos seis pistões, o terceiro, o quarto e o quinto apresentam o anel de seguimento rompido o que pode ter contribuído para o aumento de cinzas no óleo lubrificante levando o mesmo ao estado no qual foi encontrado como indicado na Figura 39.

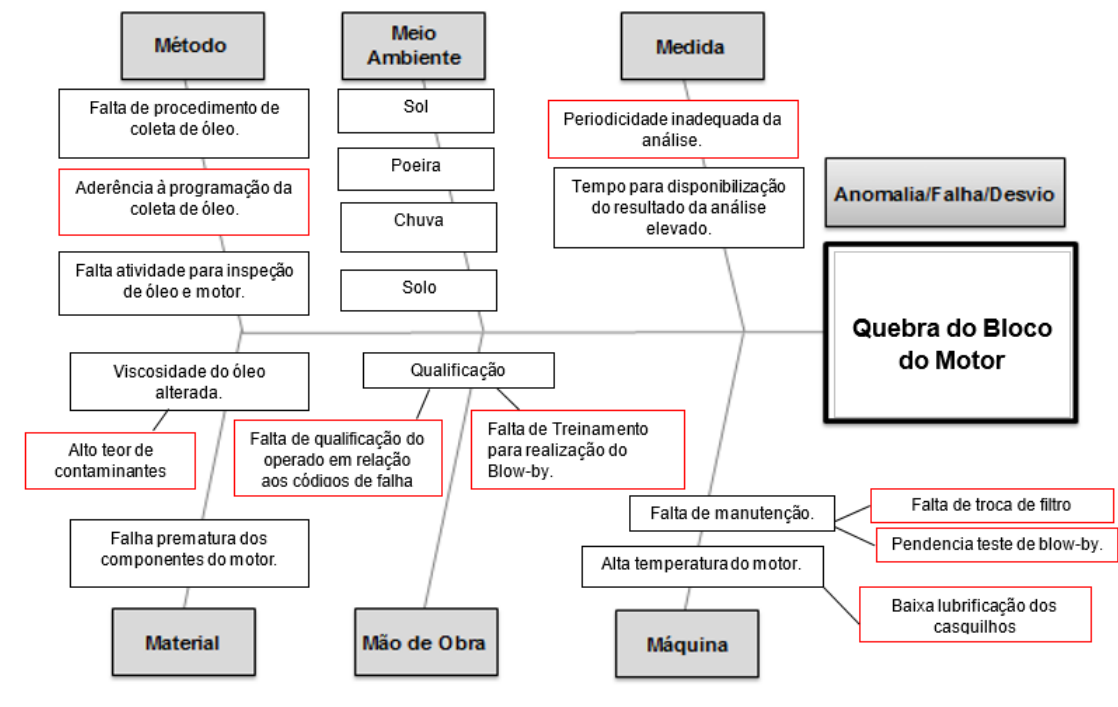
Figura 40– Diagrama de Ishikawa Realizado

Chegou-se à conclusão que as principais causas que levaram à falha foi a baixa aderência a programação da coleta de óleo que leva à periodicidade inadequada da análise, o alto teor de contaminantes do lubrificante, a falta de treinamento tanto do operador que continuou a operar o equipamento mesmo com códigos indicando a falha, além das não conformidades de manutenção de entressafra (pendencia de teste de *blow-by* e falta de troca de filtro). Todos esses fatores levaram à baixa lubrificação dos casquilhos que foi o que efetivamente levou à quebra.

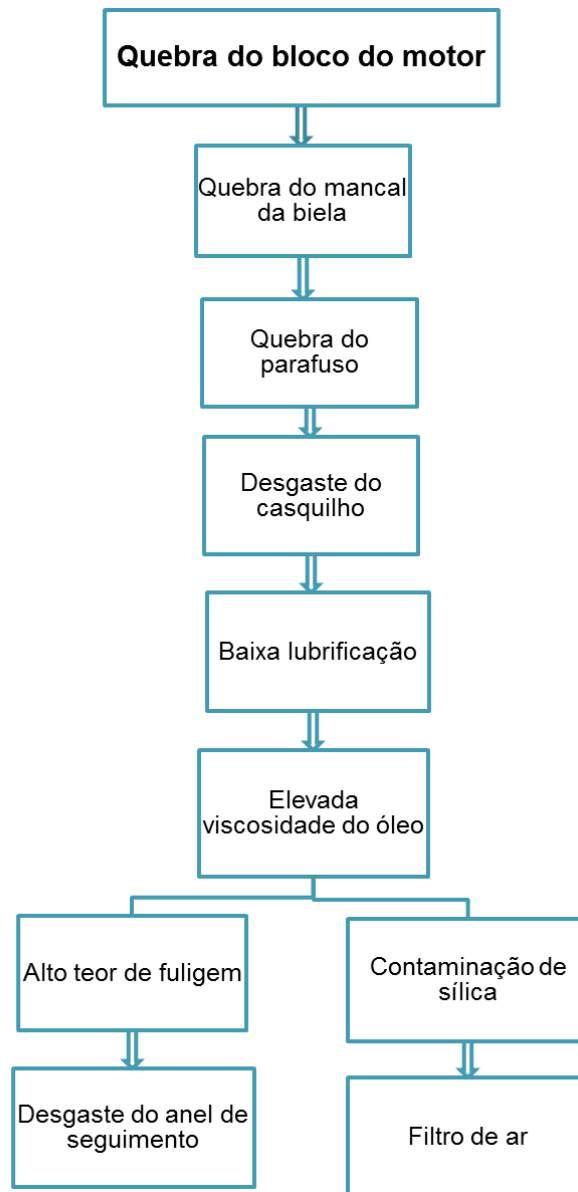
Figura 41– Árvore de Falhas

Como podemos observar na Figura 41, a quebra do bloco do motor começou com o alto teor de fuligem (falta de troca de filtro) e contaminação de sílica (devido ao desgaste/quebra de anéis de seguimento). Esses fatores fizeram com que a viscosidade do lubrificante fosse elevada ocasionando baixa lubrificação e consequentemente desgaste do casquilho seguido por quebra do parafuso e do mancal que levou a falha no bloco do motor.

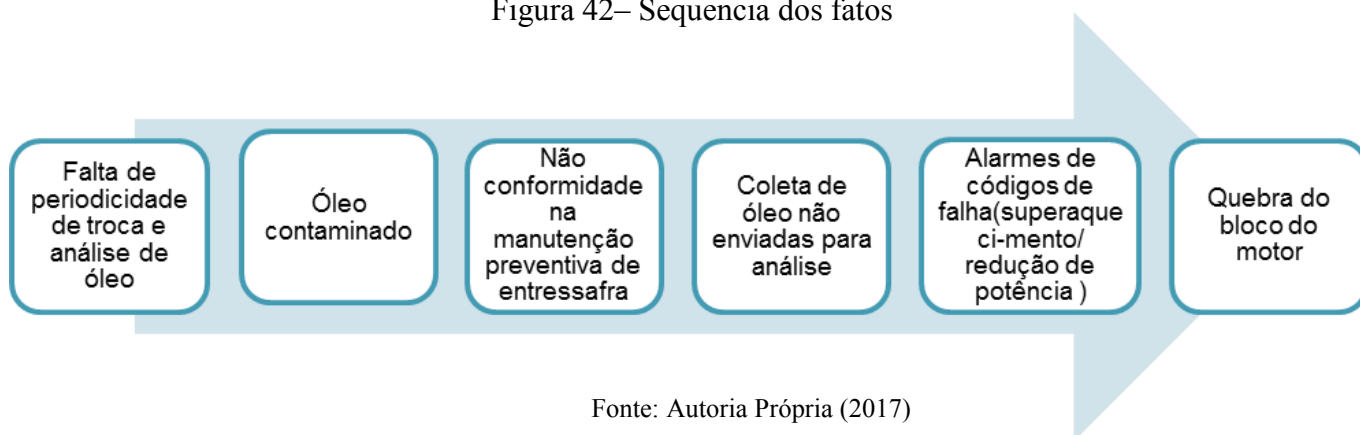
Figura 42– Sequencia dos fatos

Os fatos relevantes que precederam a quebra do motor foram: falta de periodicidade de troca e análise de óleo durante a safra 2016’2017 que levaram o motor a trabalhar com óleo contaminado, não conformidades na manutenção preventiva de entressafra (principalmente troca de filtro de óleo), coletas que foram realizadas, mas não foram enviadas para o laboratório e diversos alarmes de código de falha.
