Trabalho de Formatura

Curso de Graduação em ENGENHARIA AMBIENTAL

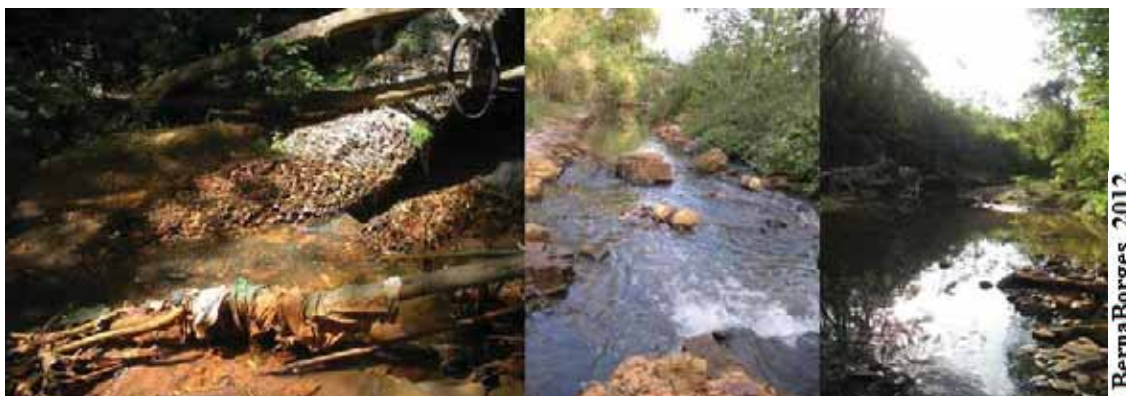
Fig. 18 – Córrego Lavapés: danos na marmoraria; recuperação na FEENA.
