**TORNEAMENTO DA SUPER LIGA INCONEL 718 COM O USO DE  
DIFERENTES CONDIÇÕES DE LUBRIFRIGERAÇÃO**

Tese apresentada à Faculdade de  
Engenharia do Campus de Guaratinguetá,  
Universidade Estadual Paulista, para a  
obtenção do título de Doutor em  
Engenharia Mecânica na área de Materiais.

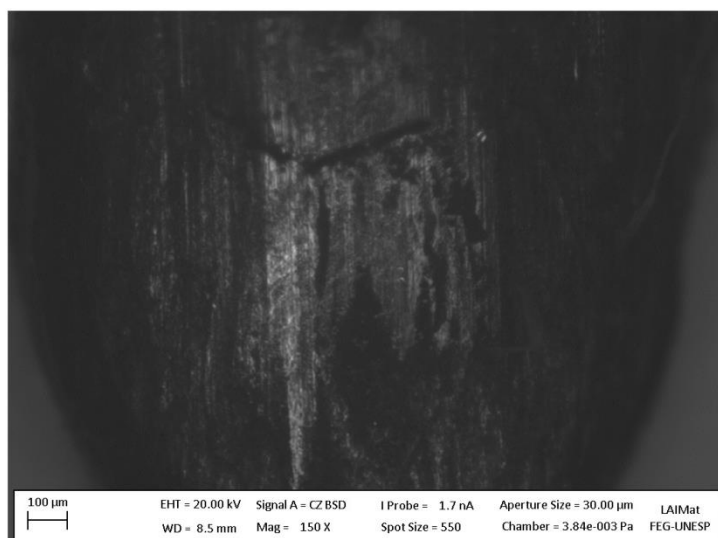
Figura 5.86 – Microscopia Eletrônica de Varredura (a) e Microscopia Óptica (b) do material aderido na ponta da ferramenta (150-20) MQL
