**APLICAÇÃO DE TÉCNICAS DE BIOENGENHARIA PARA A  
RECUPERAÇÃO DE ÁREAS DEGRADADAS NO MUNICÍPIO DE ÁLVARES  
MACHADO - SP**

Trabalho de Graduação apresentado ao curso de Engenharia Ambiental, da Faculdade de Ciências e Tecnologia da Universidade Estadual Paulista (FCT- UNESP), como requisito para a obtenção do título de Bacharel em Engenharia Ambiental.

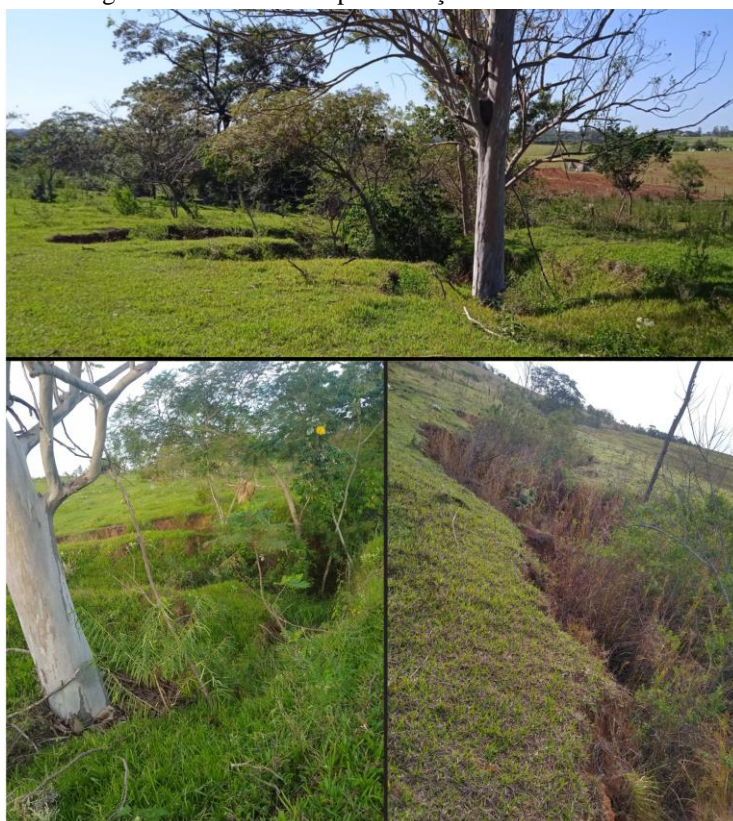
Figura 10 – Local de implementação do estudo de caso

Para tal, foram adotadas as construções de paliçadas à montante e no interior dos processos erosivos; técnicas edáficas de reconstituição da paisagem para reestabelecimento do processo de sucessão ecológica na área de estudo; análises em campo para caracterização das vertentes das ravinas, com subdivisão em camadas para a realização dos estudos; análises granulométricas para denotar a concentração de areia, argila e silte de cada amostra; análise da densidade das amostras; morfologia de cada camada; análise de permeabilidade do solo, para o estabelecimento do coeficiente de condutividade hidráulica e dados de grau de compactação; análise composta do solo à montante, com análise textural e química da composição.

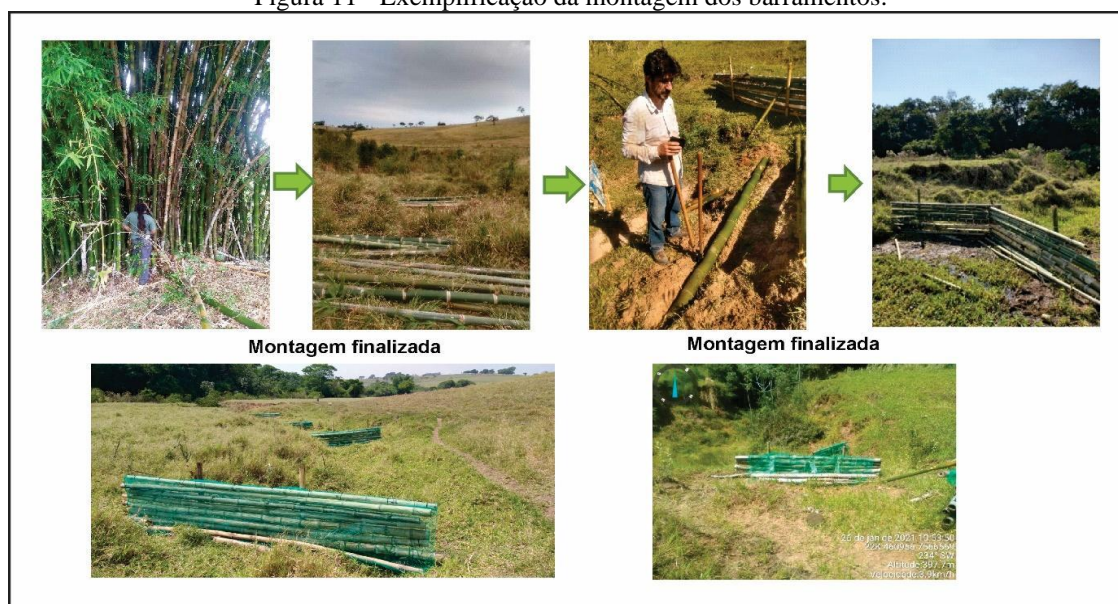
Figura 11 - Exemplificação da montagem dos barramentos.

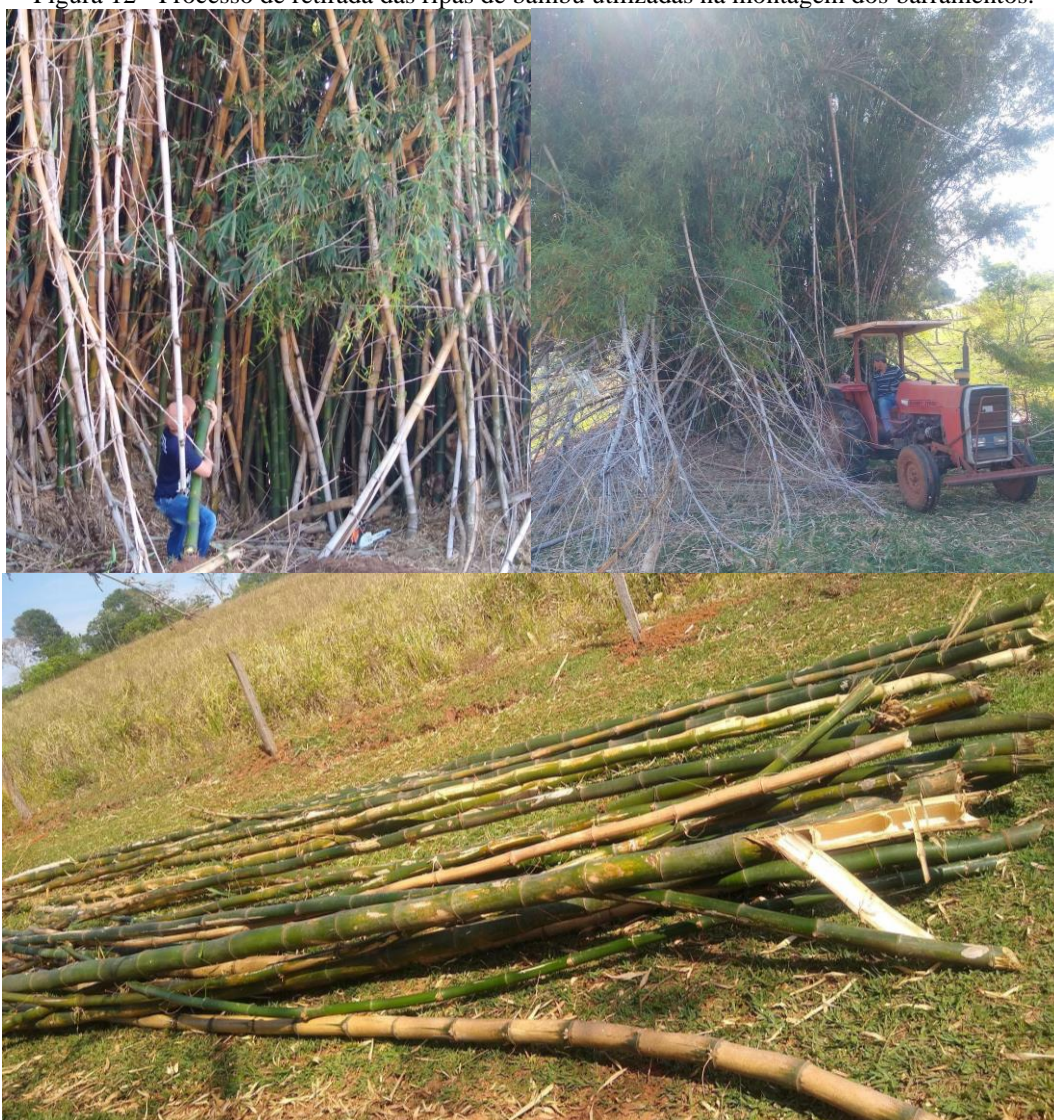
O processo de retirada das ripas de bambu pode ser observado na Figura 12.

Figura 12 - Processo de retirada das ripas de bambu utilizadas na montagem dos barramentos.

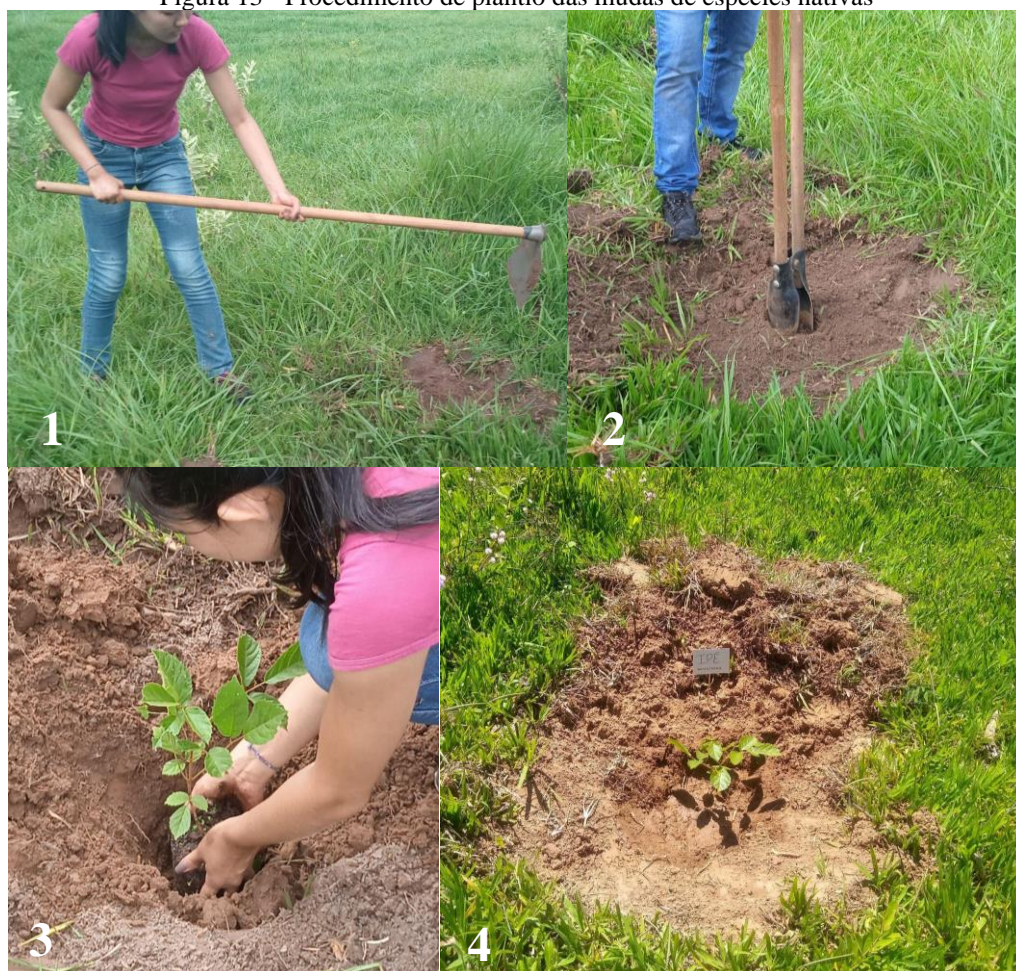
Figura 13 - Procedimento de plantio das mudas de espécies nativas

Seguindo os procedimentos metodológicos, realizou-se o cercamento da área de estudo e posteriormente a implementação das técnicas edáficas no local, iniciando com o processo de limpeza do local, onde foram retiradas as gramíneas em um raio de 2 metros, a fim de se fazer o coroamento, evitando que a muda seja suprimida pelo crescimento de outras espécies vegetais. Em segundo momento é realizado uma cava de 40 cm de profundidade, para o plantio da muda. Como o solo já se encontrava úmido, devido ao período chuvoso, não foi necessário regar as mudas nas semanas seguintes. Por fim, a matéria orgânica extraída do capinamento da coroa, foi posta ao entorno das mudas, de modo a manter a umidade do solo. A metodologia utilizada foi baseada nos documentos consultado da EMBRAPA (2021) e a Resolução SMA nº 32 (São Paulo, 2014), e os procedimentos foram exemplificados na Figura 13.

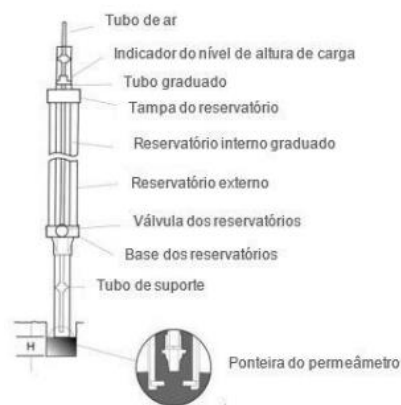
Figura 14 - Estrutura do Permeâmetro Guelph.

Seguindo, para o ensaio de permeabilidade do solo, foi utilizado o Permeômetro de Guelph constituído por tripé; tubo de suporte; tubo de ar e reservatório na parte central e tubo superior de entrada de ar (Takenaga; Ribeiro; Fernandes, 2014). A Figura 14 representa bem o esquema do permeômetro de *Guelph*.

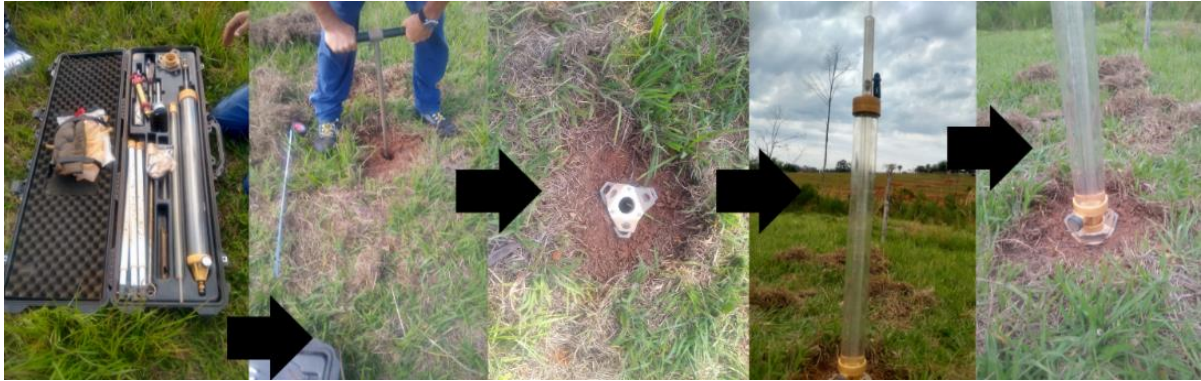
Figura 15 – Exemplificação dos procedimentos em campo de análise da permeabilidade do solo.

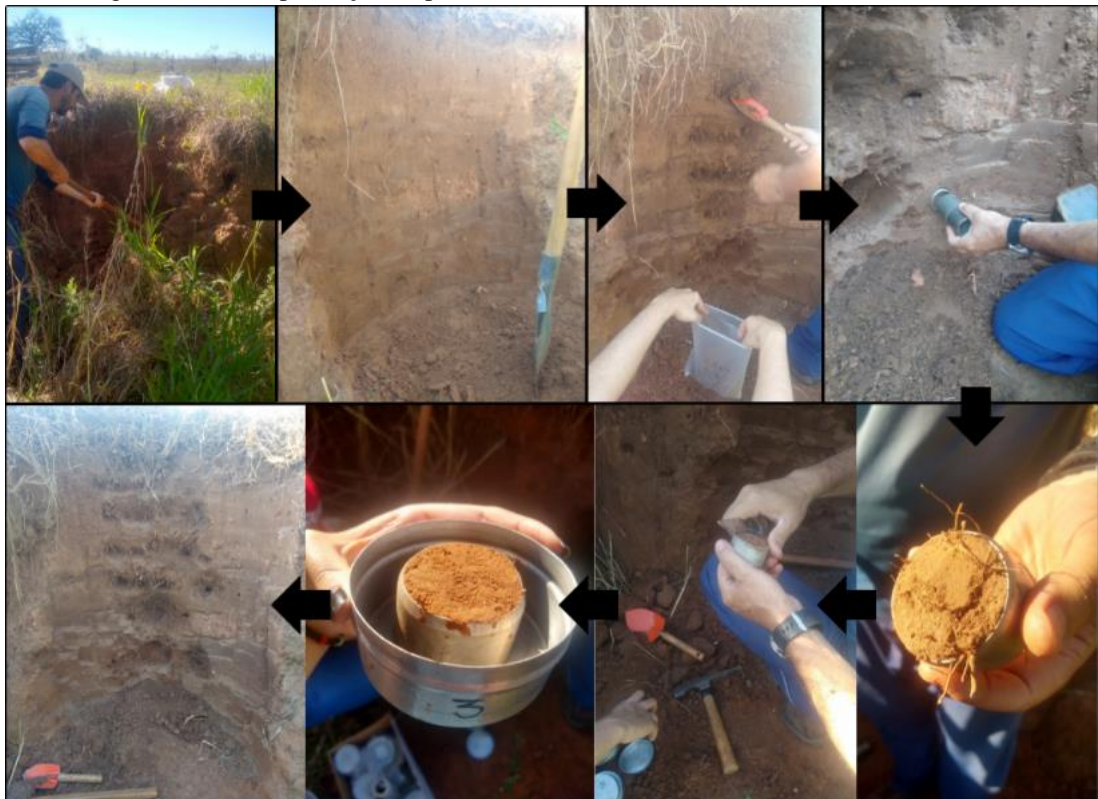
Para a caracterização de perfis de solo em campo, utilizou-se de bibliografia dos autores De Lemos e Dos Santos (1996), com o processo se iniciando com a limpeza da parede, em uma profundidade de retirada da camada superficial (em 20cm à dentro do solo), até que se obtenha uma estrutura perpendicular (Figura 16).

Figura 16 – Exemplificação do procedimento de coleta de amostras e anel volumétrico.

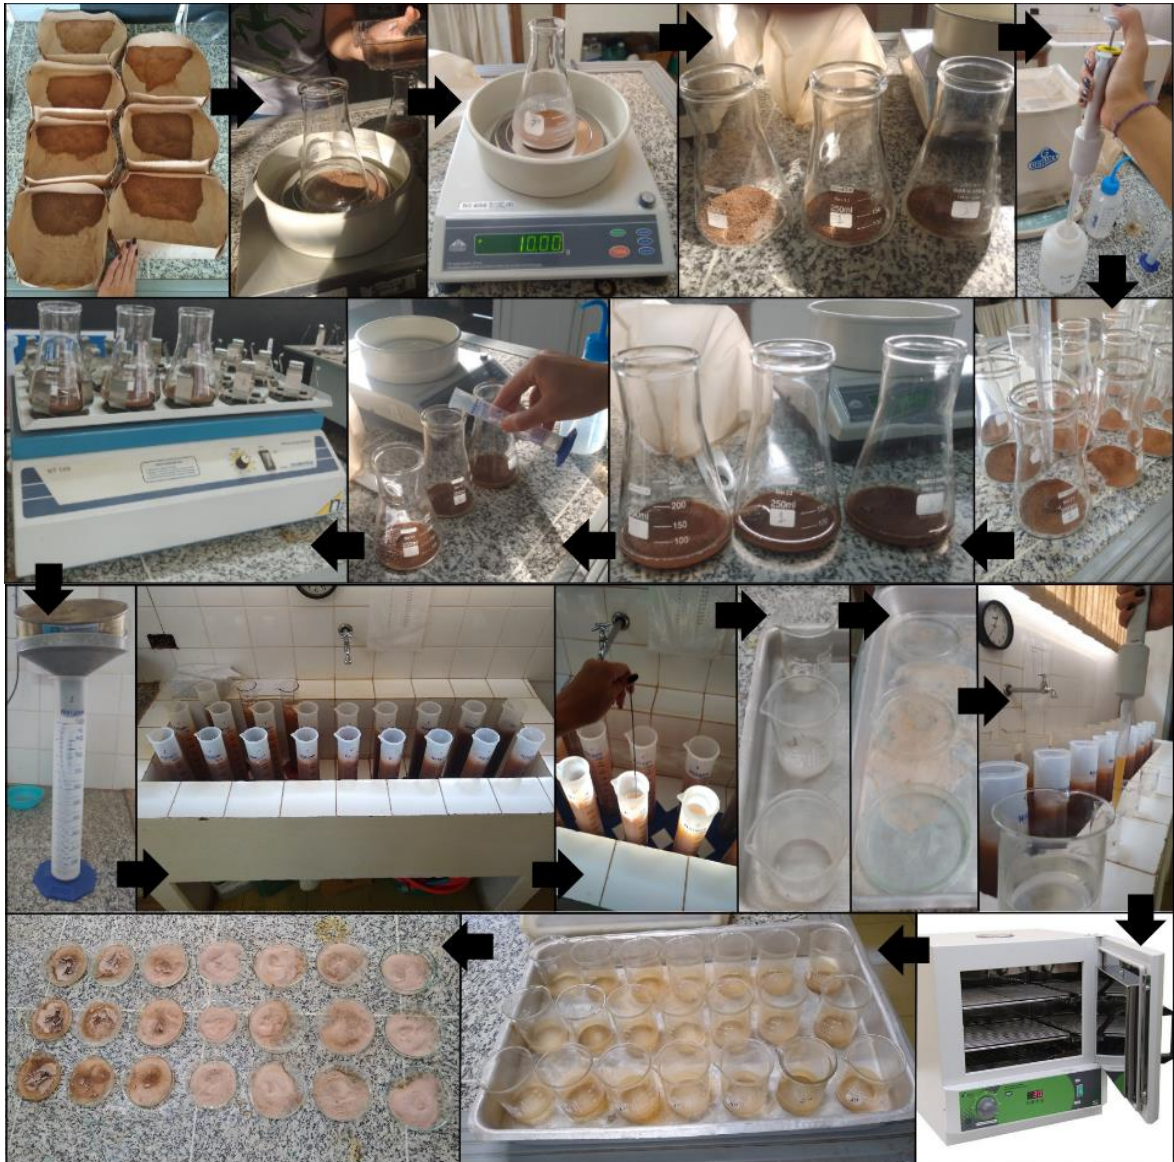
Figura 17 – Exemplificação dos procedimentos laboratoriais de análise granulométrica.

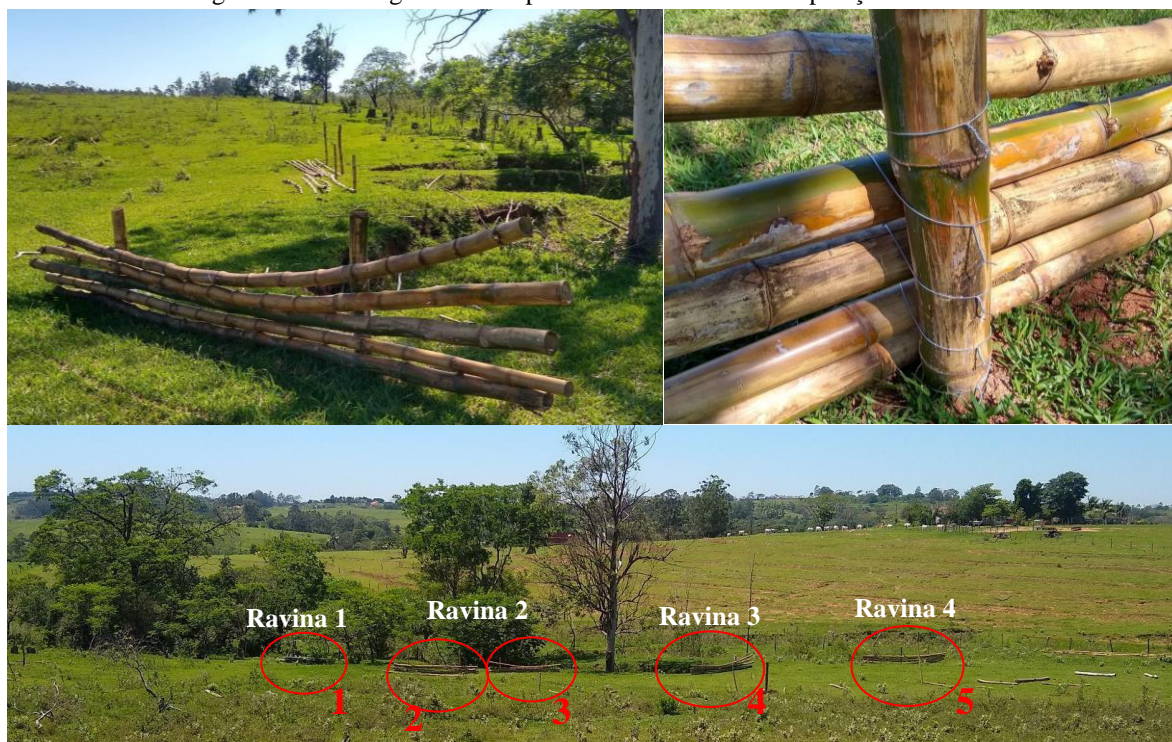
Figura 22 – Montagem em campo dos barramentos e a disposição dos mesmos.

Após a realização dos primeiros campos para a análise da área e a realização de pesquisas sobre o modo de operação e melhores práticas para um efetivo resultado, realizou-se nos dias 01 e 15 de outubro de 2022 o corte de ripas de bambu, com o auxílio de motosserra, trator e facão como pode ser observado na Figura 22.

A construção dos barramentos ocorreu no dia 25/10/22. Conforme observa-se na Figura 22, e colocação das telas de sombrite ocorreram no dia 30/10/22, com o auxílio das braçadeiras de nylon para evitar os desgastes propiciado pelo arame. Neste dia, foram construídas as estruturas localizadas à montante das 4 erosões lineares (ravinas), sendo a Ravina 3 constituída por dois braços, havendo desta forma, a necessidade da implementação de 5 estruturas de paliçadas. Todas construídas após uma observação a montante das direções do escoamento.

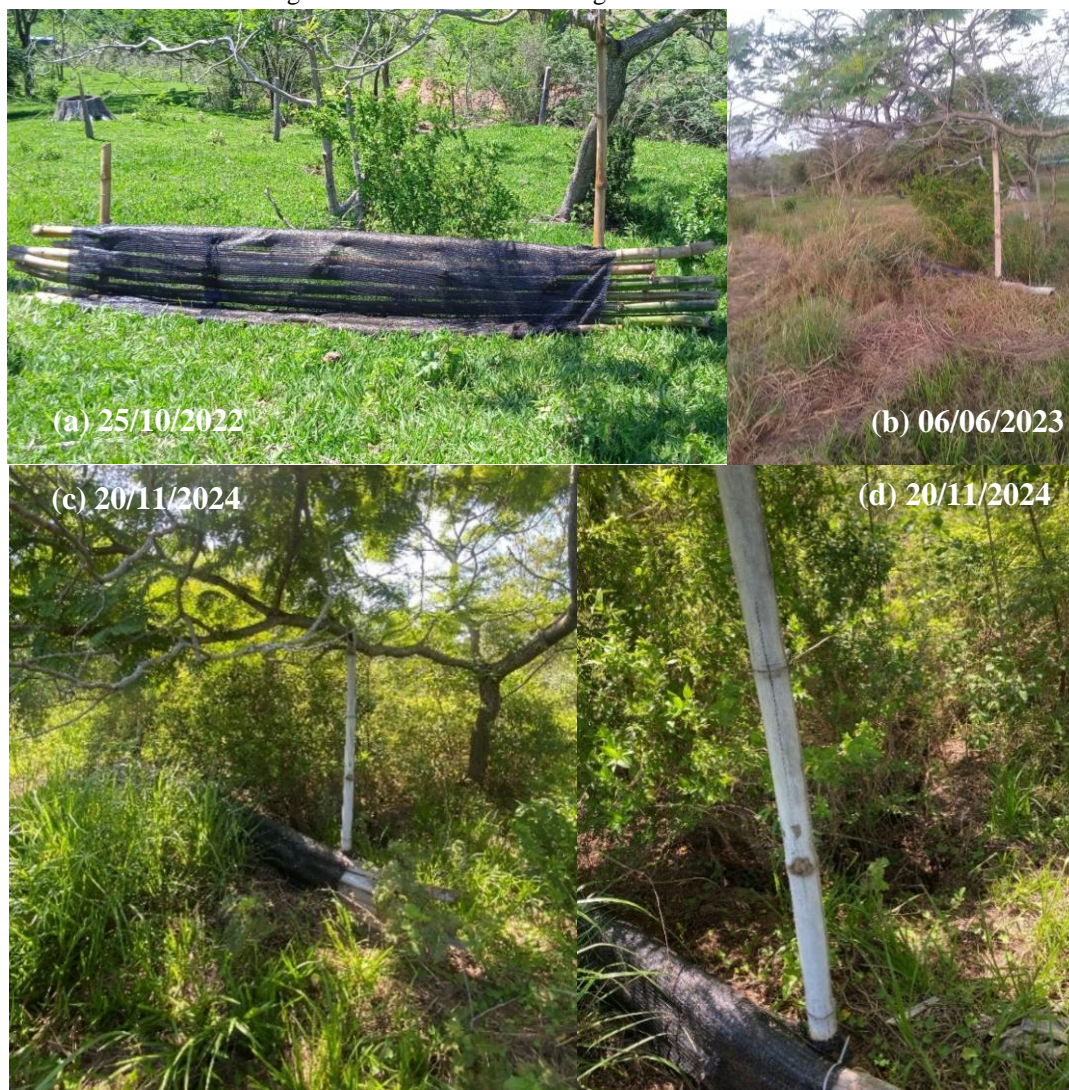
O primeiro barramento, pode ser observado na Figura 23, com a área correspondendo a um processo erosivo ainda não consolidado, onde só é possível observar a existência de uma pequena porção de solo rebaixado. A estrutura construída possui comprimento de 4,2 metros, e altura de 60cm.

Figura 23 – Períodos de montagem do barramento 1.

Ainda no barramento 1, é possível observar o processo de solapamento intensificado ao redor do local de implementação, ocasionado pelo aumento da infiltração, onde há registros de infiltração interna e processos erosivos sendo consolidados no local, com a observação de pequenos buracos para infiltração preferencial da água retida no local barrada pela paliçada além de se observar o rebaixamento de solo no local.

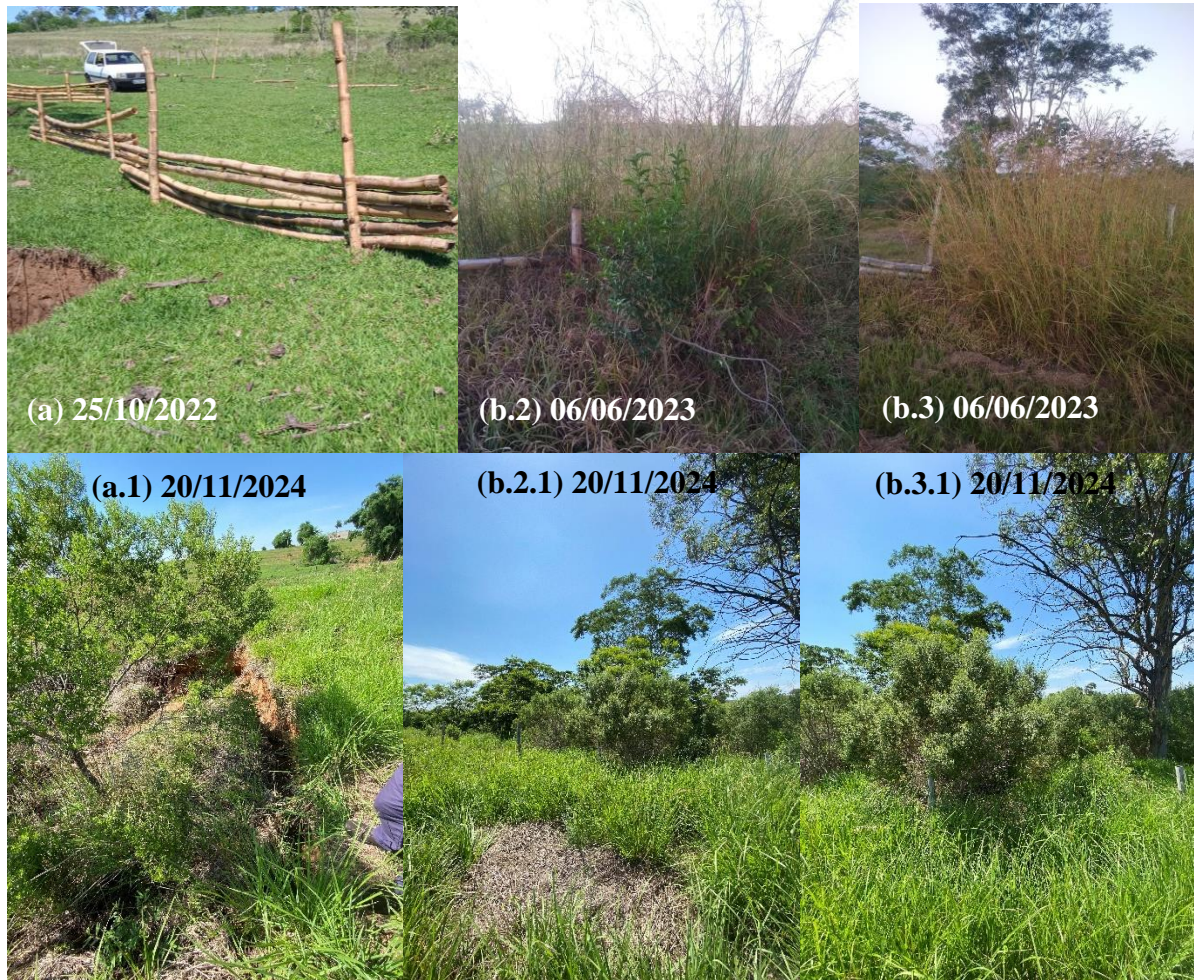
Figura 24 – Período de montagem dos barramentos 2 e 3.

De forma análoga, há uma maior quantidade de biomassa crescendo nos arredores das estruturas da ravina 3, como pode ser observado na Figura 24 (imagem a.1). Nesta ravina também foram observados os processos de quedas de blocos ainda ocorrendo, mas agora com um avanço lateral das vertentes. Além disso, no interior das ravinas há uma presença massiva de biomassa e crescimento vegetativo, não sendo mais possível observar onde é o solo e matéria vegetal.

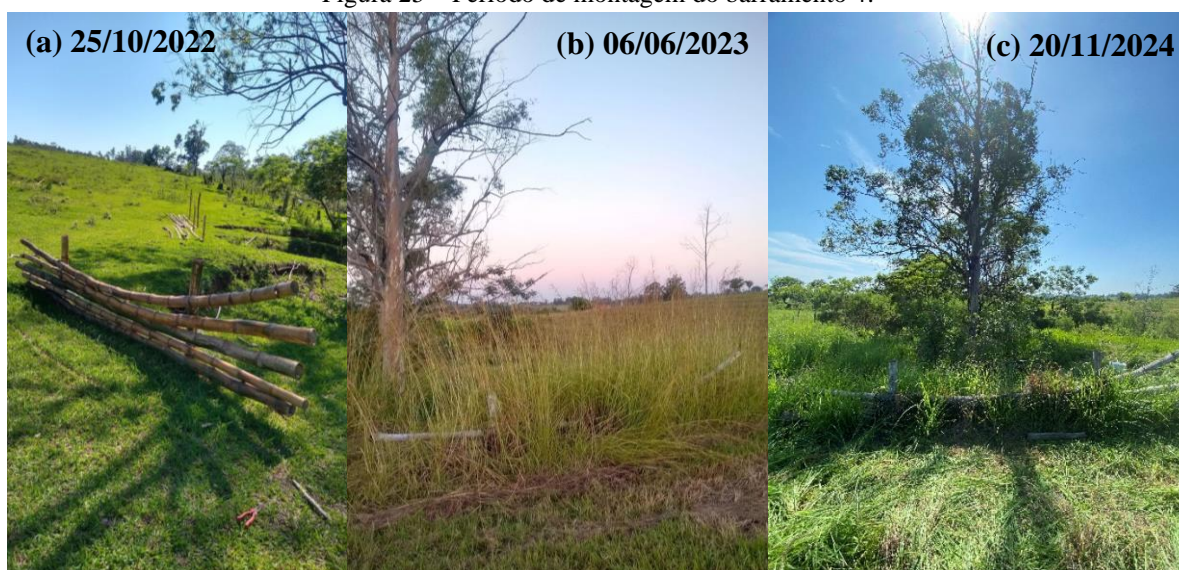
Figura 25 – Período de montagem do barramento 4.

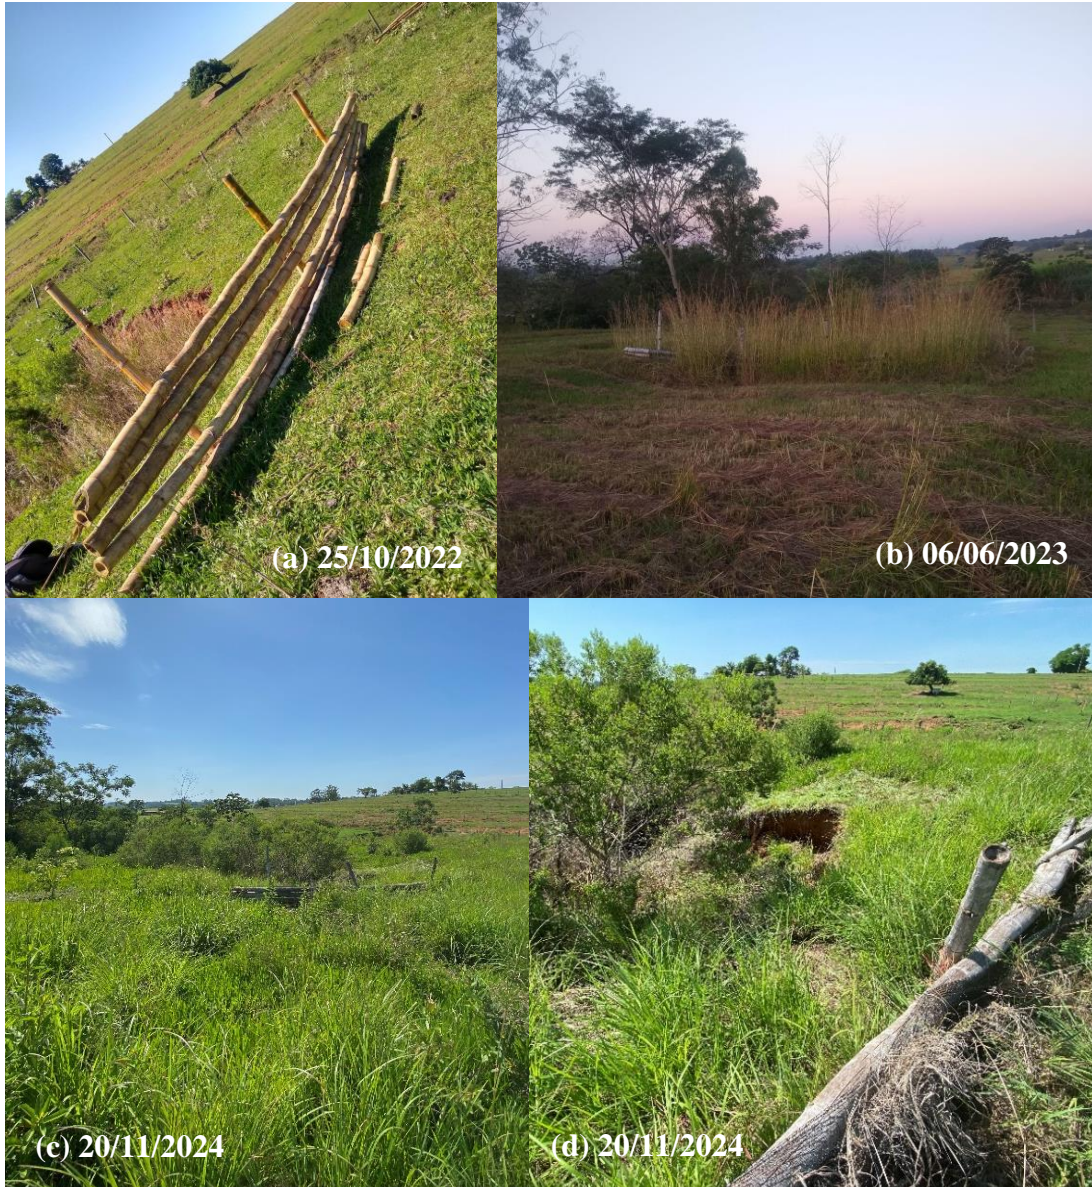
O quinto barramento, possui a maior paliçada construída, com 6 metros de comprimento e 70 centímetros de altura (Figura 26). Nesta situação, houve a única danificação evidenciada no último campo realizado (Imagem d), tendo o apodrecimento da estaca de apoio do lado direito como a causa do rompimento de barreira, acabando por se ter todo o peso das estacas horizontais como intensificadores do desgaste, agravados e ocasionados ainda pela ação das chuvas torrenciais registradas nas últimas semanas. O processo de solapamento que ocorreu no local, obteve uma estabilização que pode ser observada nas imagens, mas ainda com registro de quedas de pequenos blocos, sendo atenuados pelo acúmulo de biomassa e sedimentos no interior da estrutura erosiva.

Figura 26 – Período de montagem do barramento 5.

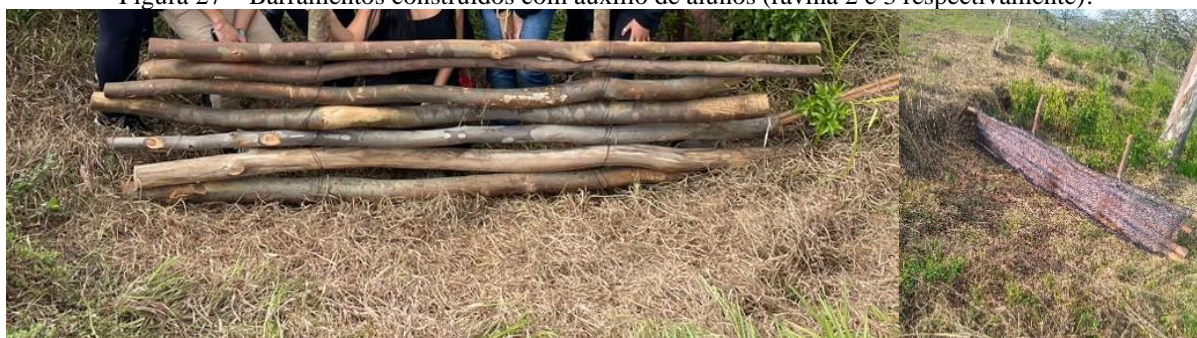
Houve ainda a montagem de 2 barramentos no interior da ravina 2 (braços 2) e ravina 3, como uma atividade prática para os alunos do curso de Engenharia Ambiental, sendo a atividade de campo para a disciplina de Geomorfologia no dia 22/06/2023 (Figura 27), visando uma maior retenção de água e biomassa no interior dos processos erosivos. Com a situação atual apresentada na Figura 28, apresentando o crescimento de gramíneas em maior proporção para as porções à montante. O barramento construído na Ravina 3 auxiliou ainda com o processo de solapamento que estava ocorrendo no local, firmando e estabilizando a estrutura.

Figura 27 – Barramentos construídos com auxílio de alunos (ravina 2 e 3 respectivamente).

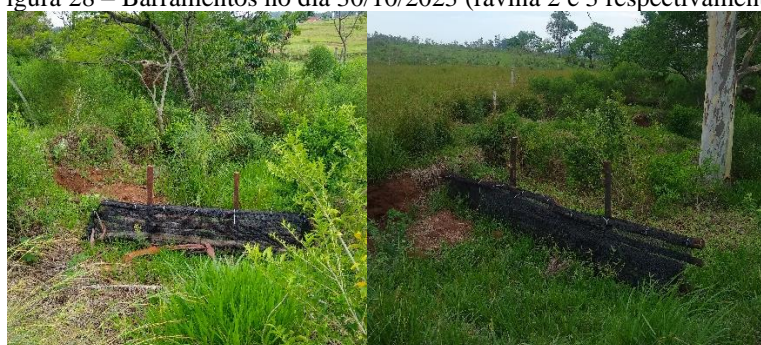
Figura 28 – Barramentos no dia 30/10/2023 (ravina 2 e 3 respectivamente)

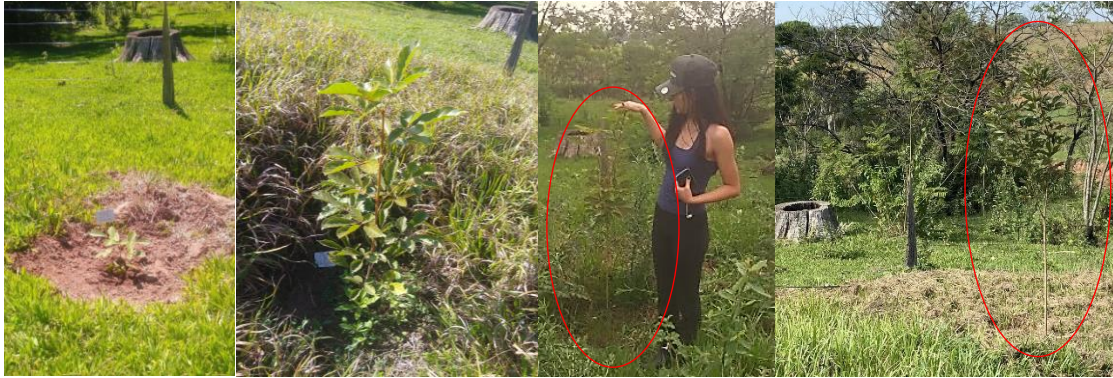
Figura 30 – Muda de Ipê no ato do plantio (20/12/2022); no dia 06/06/2023; em 30/10/2023; e em 15/05/2024

Após o plantio, houve um período constante de chuvas nos meses de dezembro, janeiro e fevereiro, deste modo, as mudas fixaram suas raízes e tiveram tempo de se estabilizar, como pode ser observado na Figura 30, contendo a muda testemunha, que consiste em uma muda de ipê plantada neste primeiro momento.

Toda a biomassa gerada com os capinamento foi deixado no local, a fim de auxiliar na retenção da umidade do solo e posterior agregação de matéria orgânica. A muda testemunha (Figura 30), obteve um crescimento favorecido devido ao sombreamento proporcionado pelas espécies arbóreas remanescentes, ainda no interior dos processos erosivos, demonstrando a importância da existência de vegetação, mesmo que exóticas, para o processo de sucessão ecológica de locais degradados, devendo-se somente se atentar a não-inserção de espécies inibidoras. Na área de estudo, tem-se a presença da embaúba, não plantada e de surgimento espontâneo no decorrer do período de análises, sendo espécie pioneira na sucessão ecológica e indicador de recuperação, simbólica, como indicativo, do processo de recuperação da área de estudo (Figura 31).

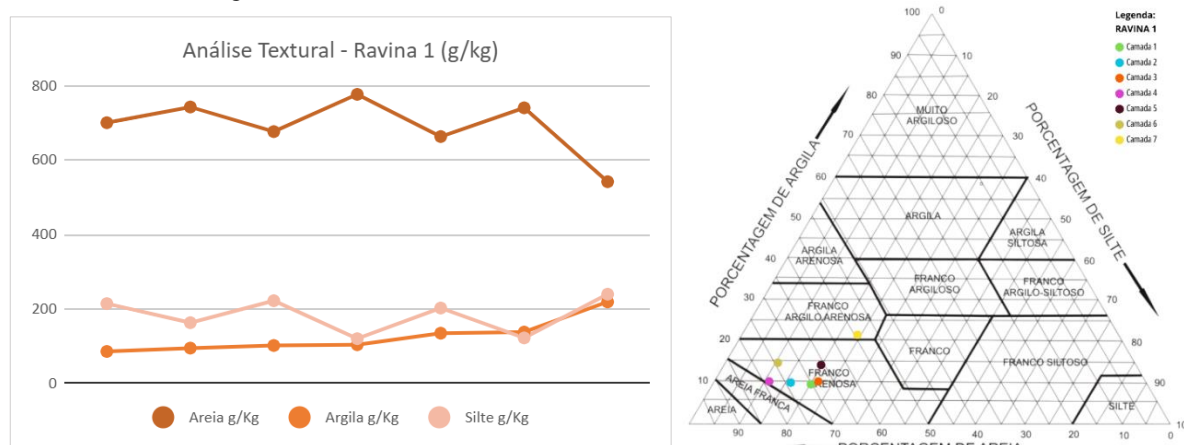
Figura 33 – Granulometria e análise textural – Perfil de solo da Ravina 1.

Contudo, ainda pode-se observar processos antrópicos que ocorreram no local, como na presença de fragmentos de carvão maiores em camadas inferiores, fortalecendo a tese para classificação em Depósito tecnogênico que será apresentada.

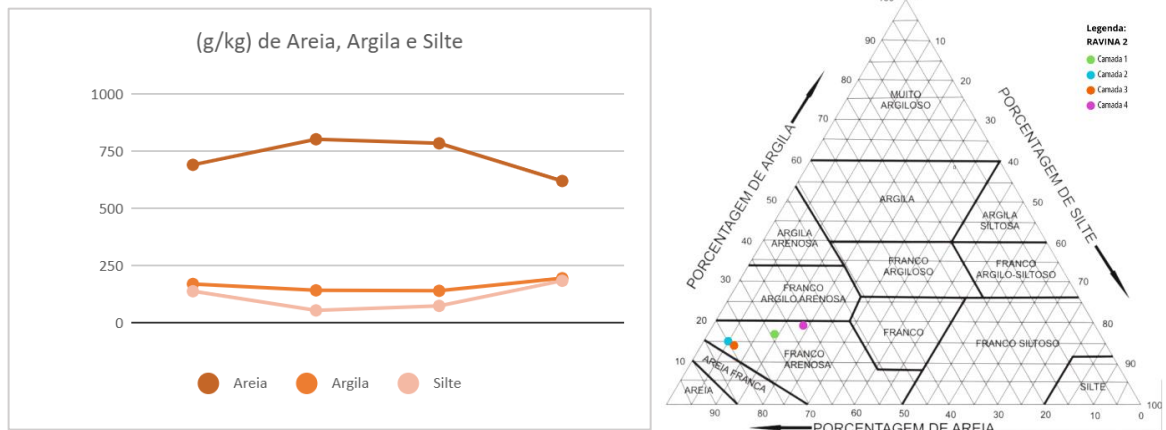
Figura 35 – Granulometria e análise textural – Perfil de solo da Ravina 2

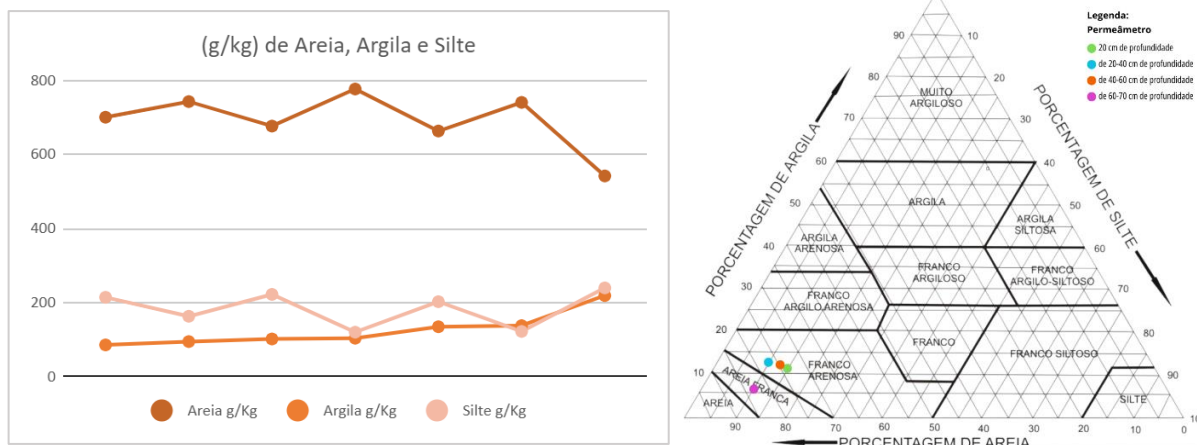
Figura 40 – Granulometria e análise textural – Análise do Permeâmetro.
