**CARACTERIZAÇÃO DO EFEITO CORONA  
EM ISOLADORES POLIMÉRICOS DO TIPO BASTÃO  
SUBMETIDOS À POLUIÇÃO SALÍNICA.**

**BAURU  
2008**

Dissertação apresentada como requisito à  
obtenção do título de Mestre à  
Universidade Estadual Paulista “Júlio de Mesquita  
Filho” - Programa de Pós-Graduação em Ciência  
e Tecnologia de Materiais, área de concentração  
Caracterização de Materiais, sob a orientação do  
Prof. Dr. Nilson Cristino Cruz

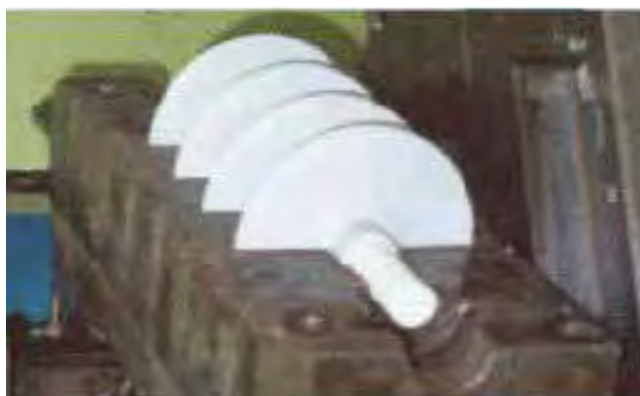
Durante esse processo um núcleo reforçado de fibra de vidro, também conhecido como “fiber glass reinforced plastic”, ou FRP, é posicionado dentro do molde e preparado para a injeção. O silicone é então alimentado na injetora através do funil alimentador, e conduzido para a parte frontal através do parafuso de injeção, enquanto as resistências termoeletricas aquecem o material, tornando-o mais maleável. Quando o bulbo de injeção estiver totalmente preenchido, o parafuso de injeção avança e através do canal de alimentação preenche o molde, dando origem assim ao isolador polimérico tipo bastão, visto na fotografia apresentada na Figura 3.

Figura 3 – Isolador Polimérico tipo Bastão após o Processo de Injeção (<http://www.isoladores-santana.com.br/santana-nova/>, acesso em 05/05/2006).

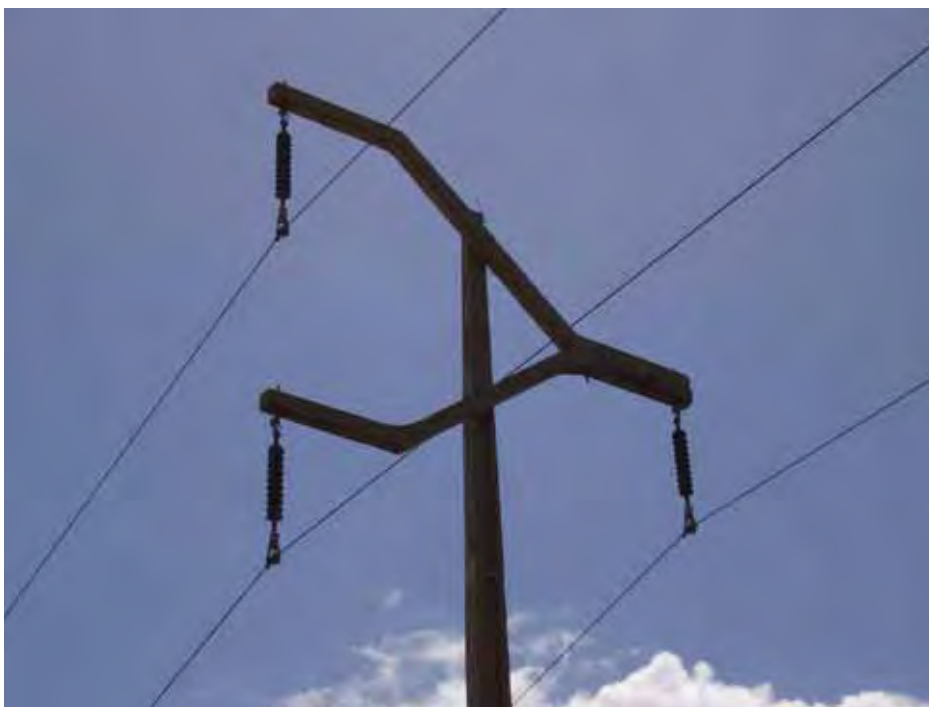
Neste estudo estaremos focando a estrutura conhecida como “poste canadense”; uma torre de cimento com pára-raio central, esta estrutura permite a fixação de até 03 fases, sendo uma inferior, uma lateral e uma superior, como pode ser visto na Figura 6.

**Figura 6 – Poste canadense com 03 fases.**

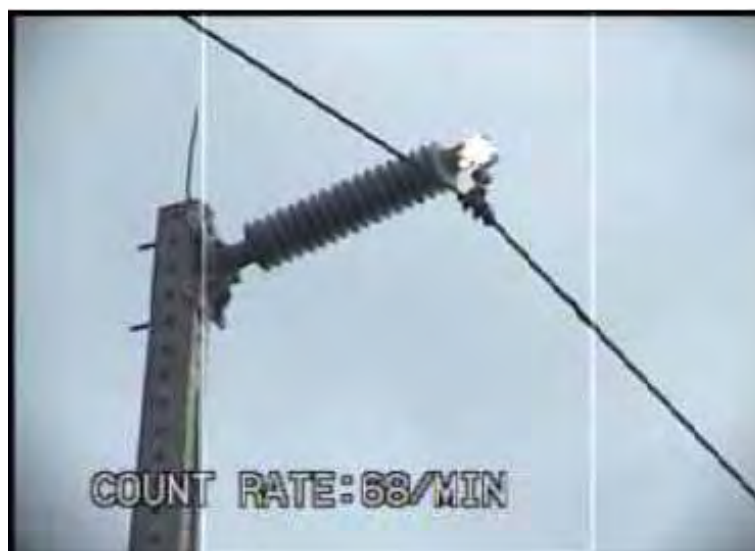
O “poste canadense” é uma estrutura que permite o uso tanto de isoladores do tipo ancoragem, mostrado na Figura 7, como do tipo suspensão, mostrado na Figura 8, vale ressaltar que a única distinção entre esses dois tipos de isoladores é a maneira como os quais são fixados nas linhas de transmissão, enquanto o isolador de ancoragem possui uma base que é fixada diretamente á estrutura da torre de transmissão, o isolador de suspensão é fixado á estrutura da torre por um gancho conector.

**Figura 7 – Isolador Polimérico de Ancoragem.**

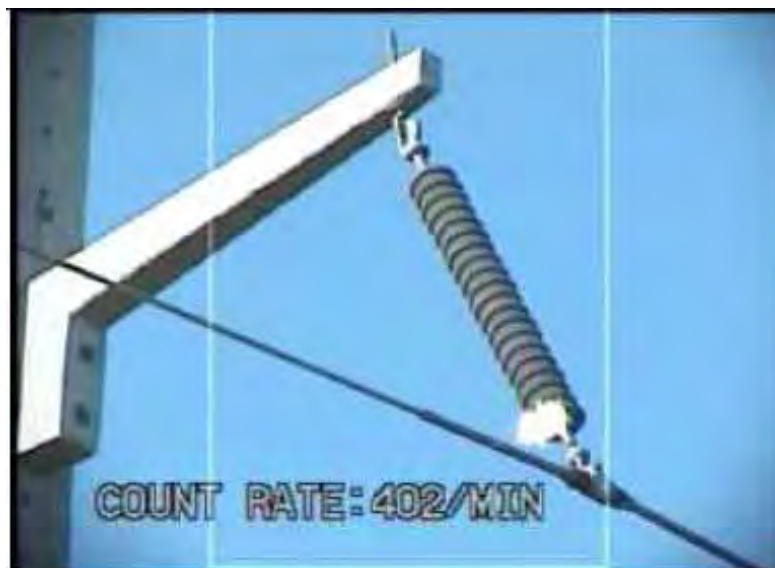
**Figura 8 – Isolador Polimérico de Suspensão.**

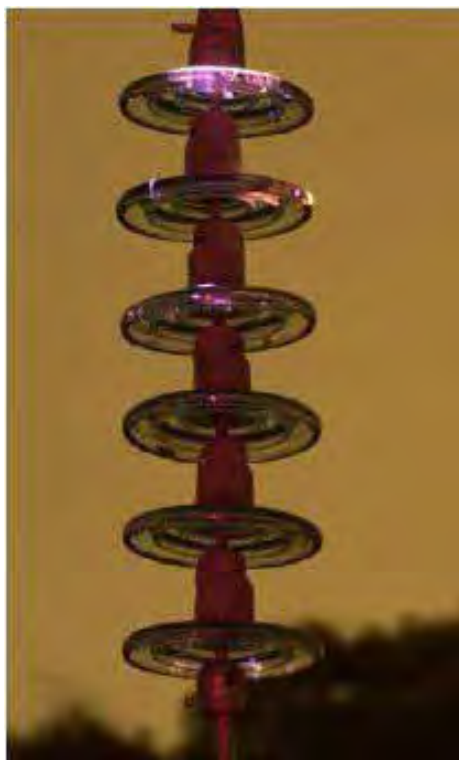
A formação de descargas superficiais, conhecidas como “flashover”, desgastam a superfície do isolador podendo levar a uma falha crítica, como mostra a Figura 9.

**Figura 9 - Efeito das descargas superficiais em uma cadeia de isoladores (BOLOGNA, F. F. et al, <http://www.corocam.com/papers.asp>, acesso em 20/12/2006).**

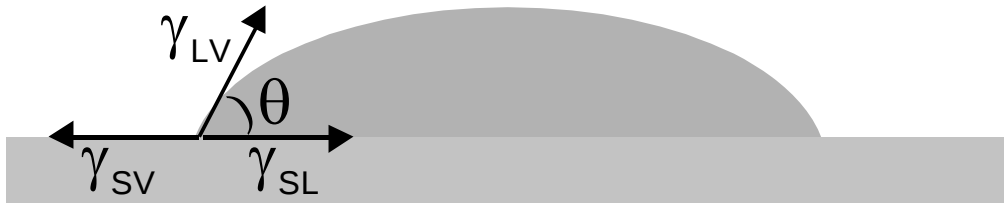
A interação entre uma gotícula de água e a superfície de um material, origina um ângulo  $\theta$ , que é definido como o ângulo formado entre o plano tangente à gota do líquido e a superfície onde ela se encontra depositada, como ilustra a Figura 11.

Figura 11 - Ângulo de Contato (Adaptado de INONE, P. C. et al, 2003).

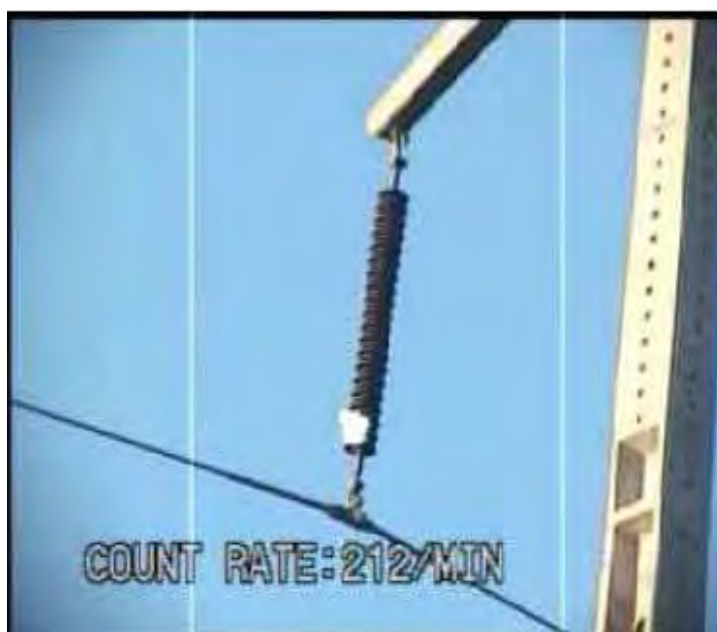
O número de fótons emitidos por minuto está correlacionado com a presença ou não de defeitos, mas não pode ser adotado como base para se determinar o período de troca dos isoladores. Cujas contagem de número de fótons, em um isolador típico, é mostrada na Figura 16.

**Figura 16 – Isolador Polimérico do tipo Bastão na qual é feita a contagem de número de fótons.**

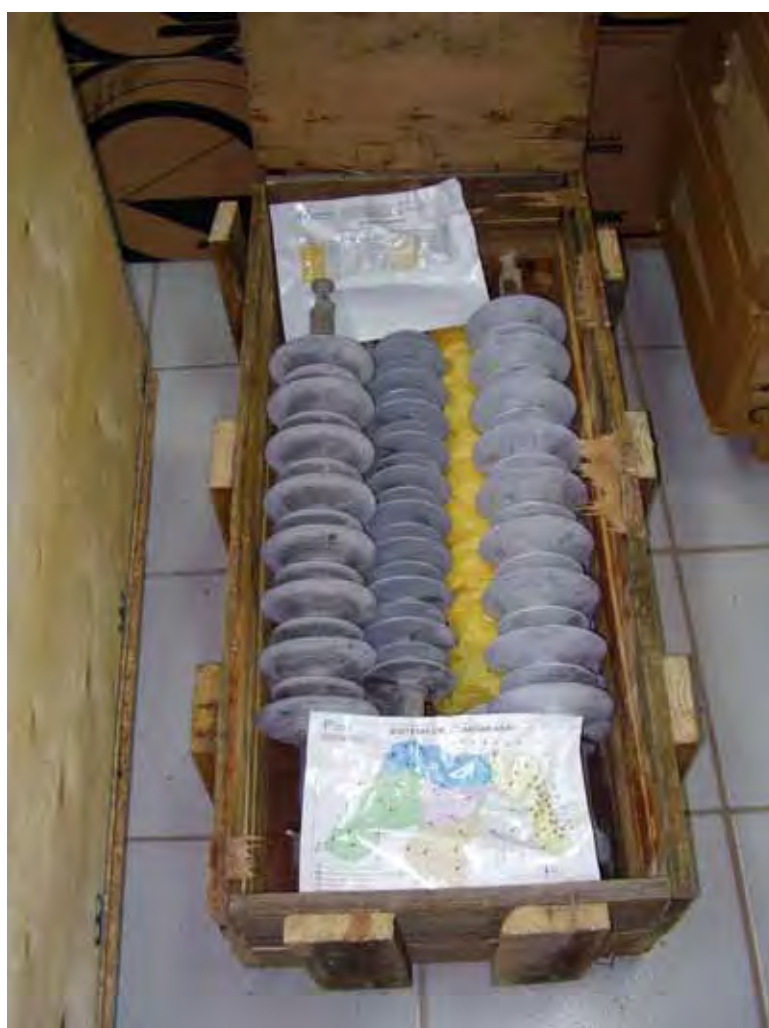
fotografia da Figura 18, sendo todos eles provenientes do mesmo fabricante, com um período de uso de aproximadamente 7 anos. Os isoladores foram devidamente identificados quando da sua retirada para que não ocorresse divergência na coleta de dados, cuja identificação é denotada na fotografia da Figura 19.

**Figura 18 – Isoladores poluídos provenientes de áreas com histórico de desligamento**

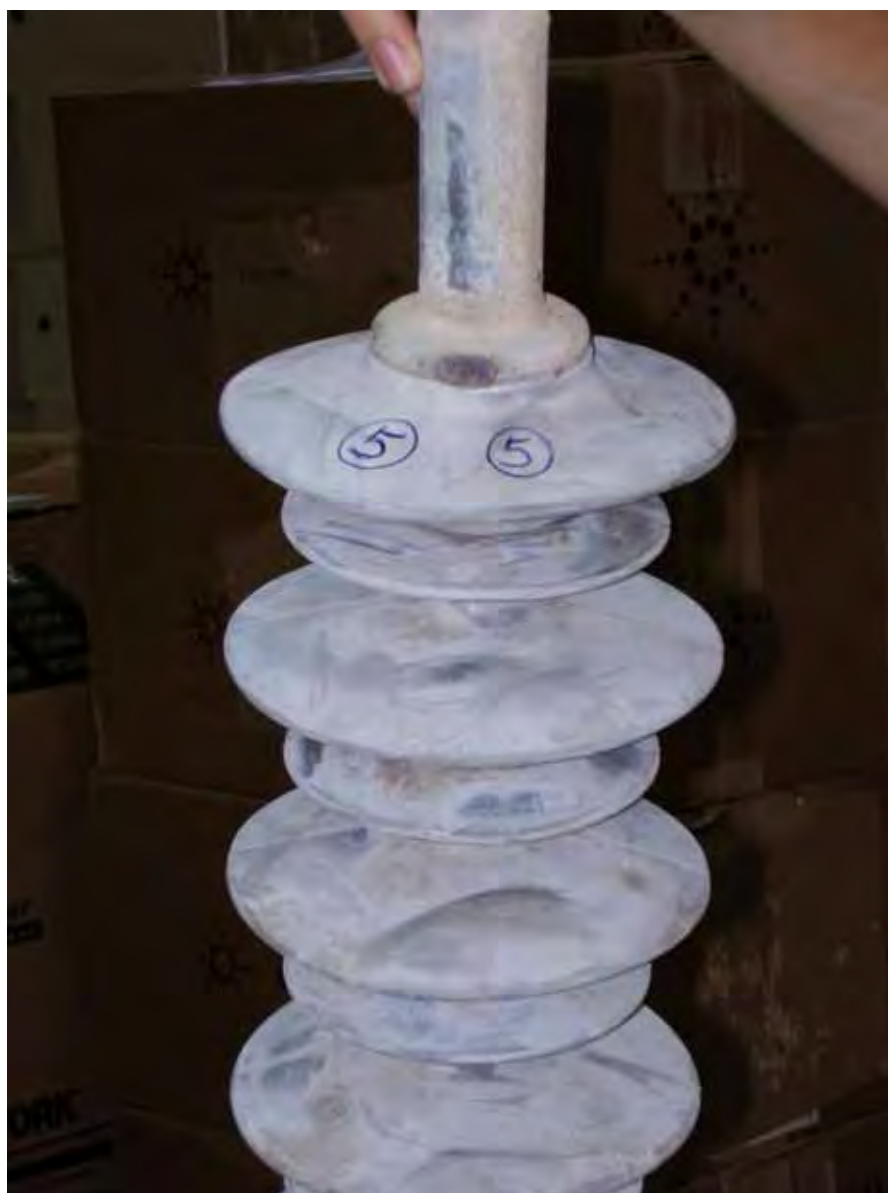
**Figura 19 – Identificação dos isoladores poluídos.**

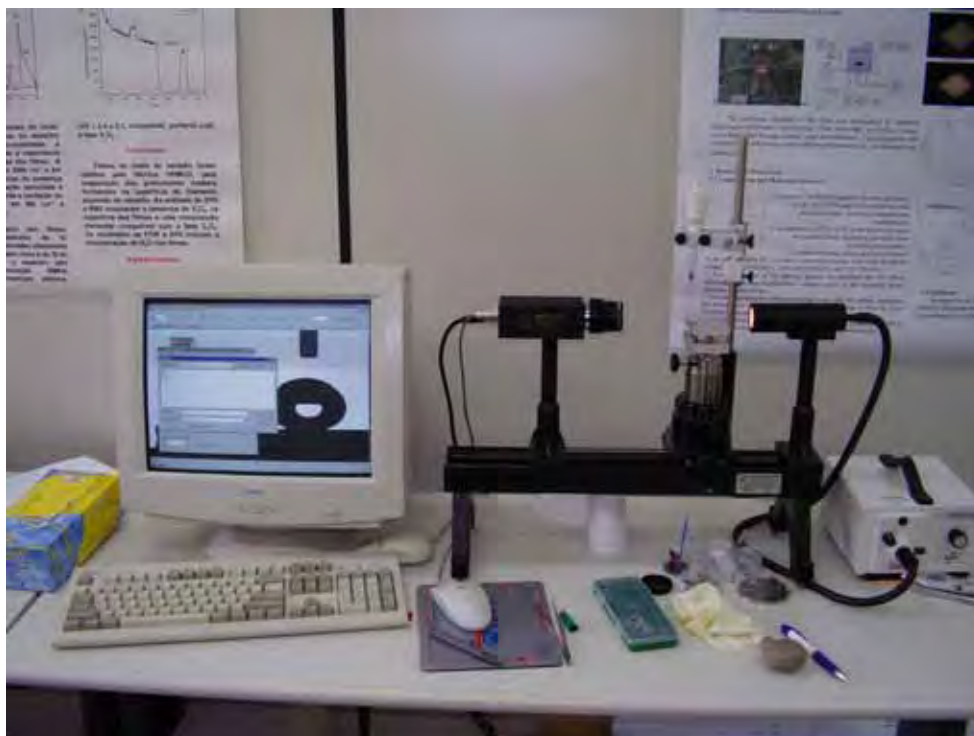
**Figura 22 – Goniômetro Ramé-Hart 100-00.**

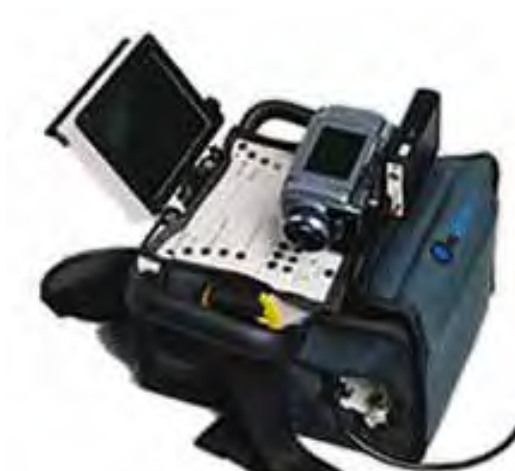
iluminação externa. A esse equipamento é acoplada uma câmera de filmagem Sony que utiliza fitas Hi 8, para gravação das imagens.

**Figura 23 - Detector de radiação ultravioleta, DAYCOR II , com câmera de filmagem SONY.**

Conforme Garcia et al (2005), um dos procedimentos empregados para a utilização do equipamento Daycor II é a regulação da sensibilidade do aparelho para um ganho de 120. No entanto nas condições de operação apresentadas no decorrer desse projeto, notou-se a necessidade do aumento da sensibilidade para um ganho de 250.

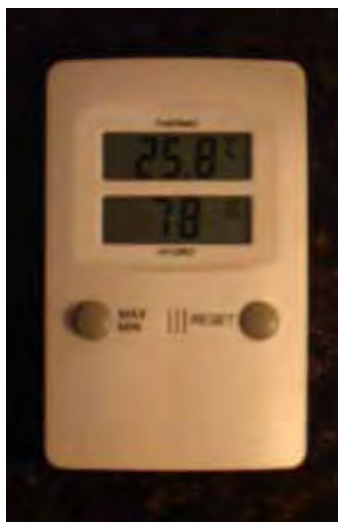
Tendo em vista que o efeito corona é influenciado diretamente tanto pela temperatura ambiente quanto pela umidade relativa do ar, os mesmos afetam a formação de gotículas de água na superfície do isolador, tais grandezas foram monitoradas durante todo o decorrer das inspeções, utilizando para tanto um termohigrometro Impac TH01, apresentado na Figura 25.

**Figura 25 – Termo-higrômetro para medição de temperatura e umidade.**

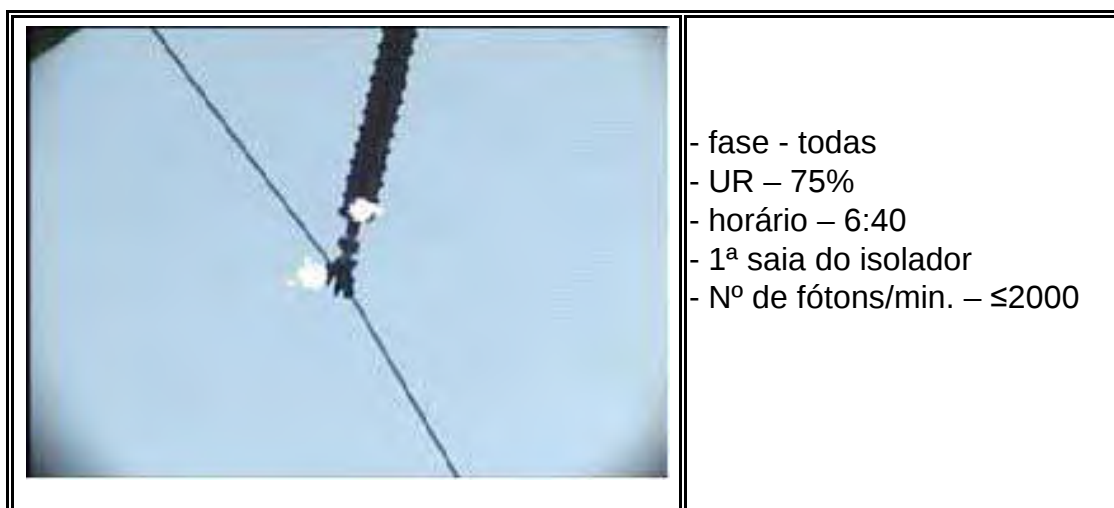
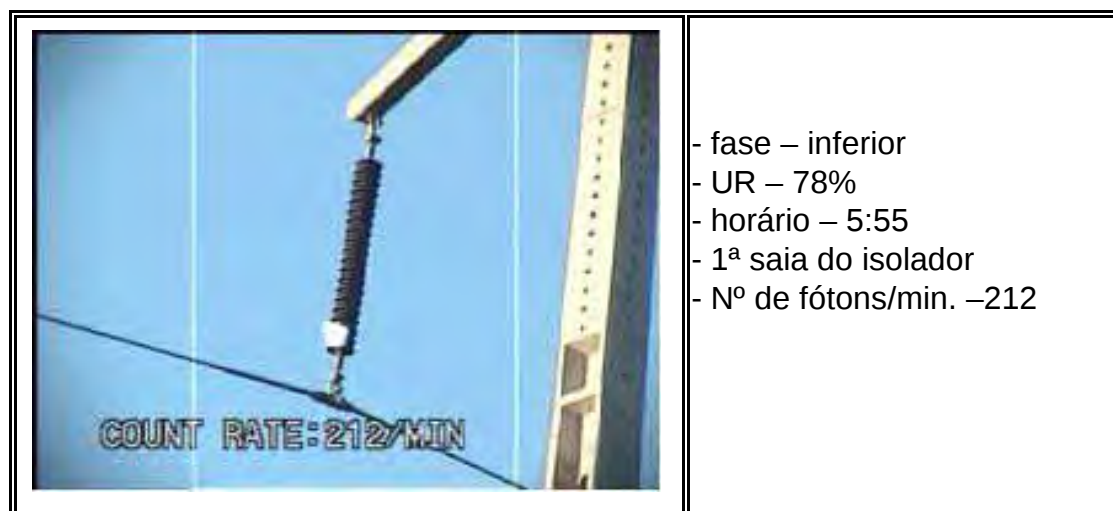
As Figuras 26 a 29 apresentam algumas imagens do efeito corona observadas diretamente nessas cadeias de isoladores.

**Figura 26 – Imagem de descarga corona em isolador - linha MSD/GRS – Torre 36/11.**

Figura 27 – Imagem de descarga corna em isolador - linha MSD/GRS – Torre 37/1.

Figura 28 – Imagem de descarga corna em isolador - linha ACD/POL I – Torre 19/4.

Figura 29 – Imagem de descarga corona em isolador - linha ACD/POL I – Torre 19/2.

Embora o efeito corona tenha sido observado nessas cadeias de isoladores, ele pode ser considerado insignificante e não tende a afetar a confiabilidade de operação da linha de transmissão.

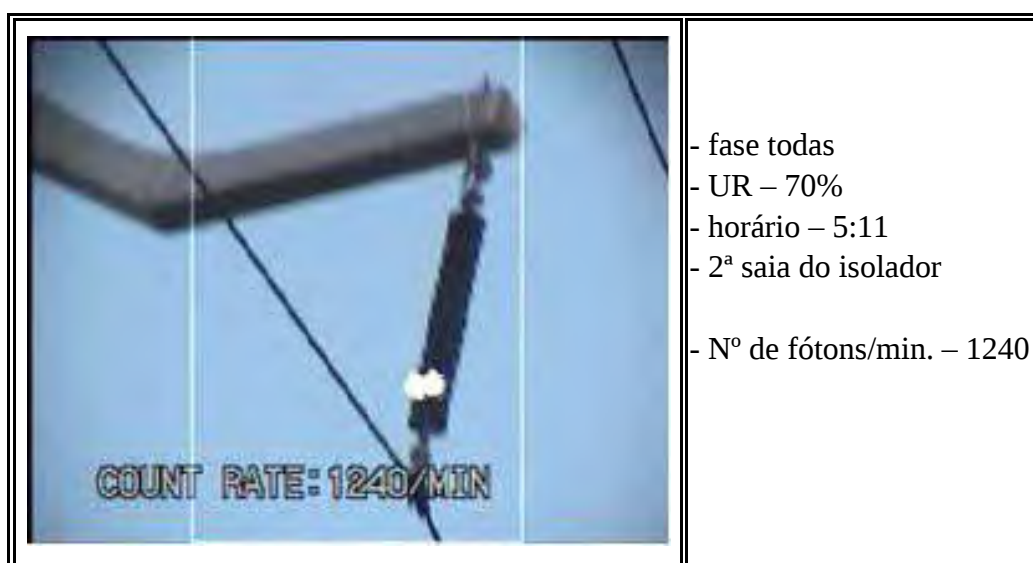
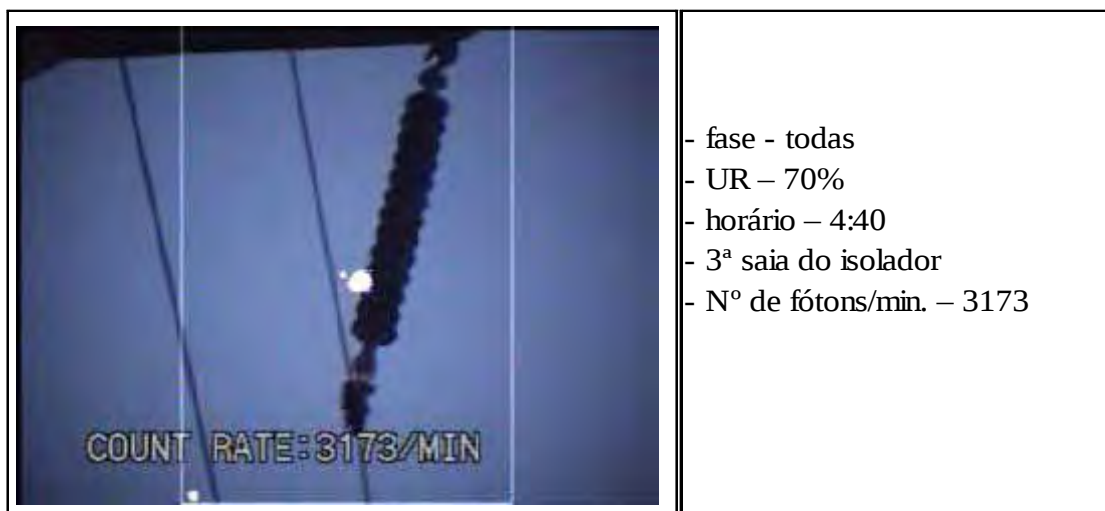
As Figuras 30 a 35 mostram algumas imagens das cadeias de isoladores que apresentaram efeito corona.

**Figura 30 – Imagem de descarga coroa em isolador - linha MSD/GRS – Torre 36/6.**

Figura 31 – Imagem de descarga corna em isolador - linha MSD/GRS – Torre 36/7.

Figura 32 – Imagem de descarga corna em isolador - linha MSD/GRS – Torre 36/8.

Figura 33 – Imagem de descarga corna em isolador - linha MSD/GRS – Torre 36/9.

Figura 34 – Imagem de descarga corna em isolador - linha MSD/GRS – Torre 36/10.

Figura 35 – Imagem de descarga corna em isolador - linha MSD/GRS – Torre 37/1.
