CARTA GEOTÉCNICA DE SUSCETIBILIDADE AOS
PROCESSOS DA DINÂMICA SUPERFICIAL DO TRECHO KM
215 AO 249 DA RODOVIA MARECHAL RONDON - SP-300.

Dissertação de Mestrado elaborada
junto ao Programa de Pós-
Graduação em Geociências e Meio
Ambiente
para obtenção do título de Mestre em
Geociências e Meio Ambiente

Rio Claro (SP)
2008

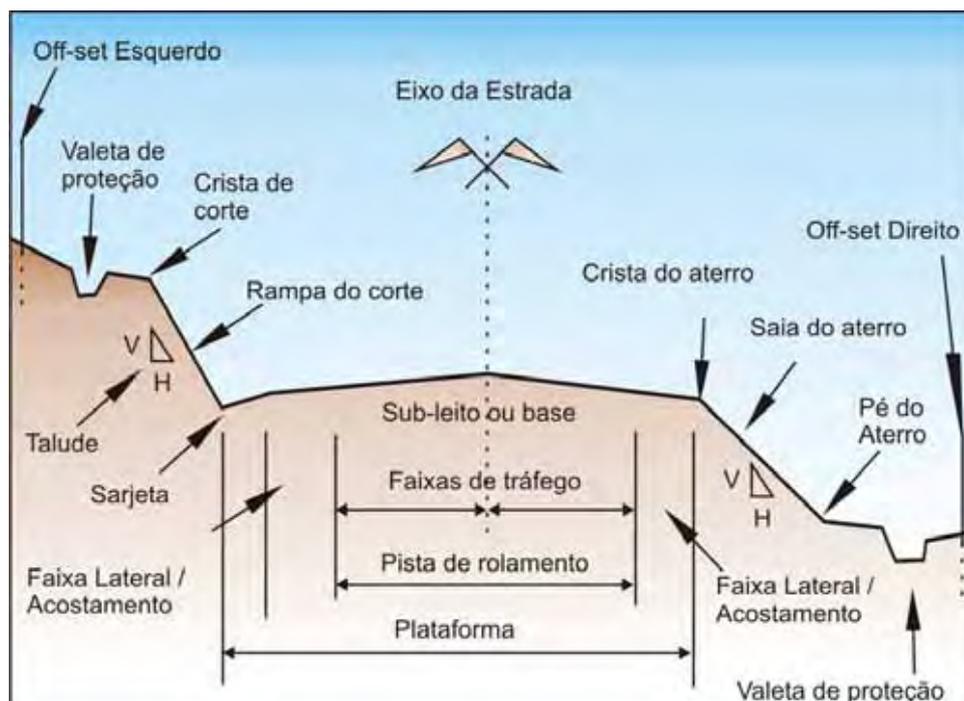
Figura 2. Seção transversal mista de rodovia (Fonte: adaptado de DNIT, 2005).

Os principais elementos constituintes de uma rodovia podem ser caracterizados geometricamente segundo planos verticais, perpendiculares ao seu eixo. A Figura 2 apresenta uma configuração geral com a denominação técnica seção transversal (DNIT, 2005).

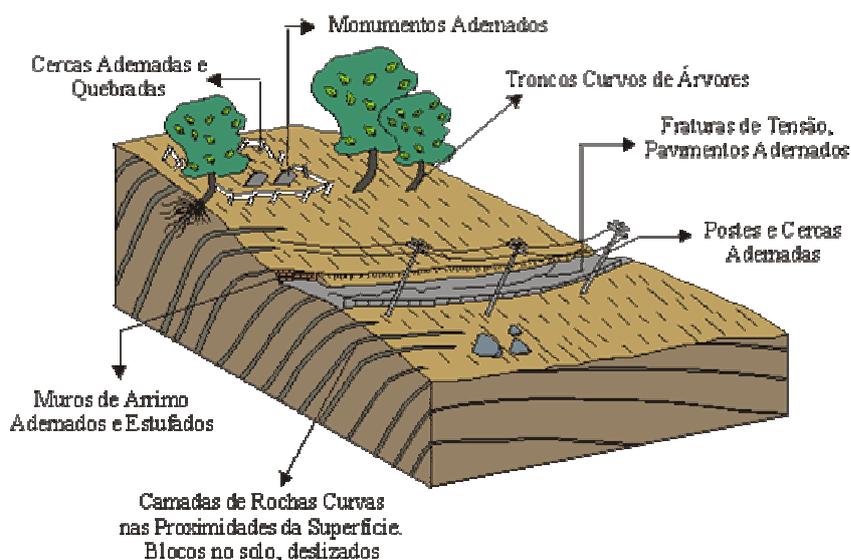
Figura 3. Conseqüências da ocorrência do rastejo (Fonte: modificado de BLOOM, 1988 apud REIS, 2001).

A movimentação se caracteriza por ser constante, sazonal ou intermitente. Normalmente em horizontes superficiais de solo, horizontes de transição solo/rocha, e até mesmo rocha alterada e fraturada, em profundidades maiores. Possuem planos internos de deslocamento (AUGUSTO FILHO, 1992) e suas conseqüências podem ser observadas na Figura 3 (BLOOM, 1988).

Os rastejos podem causar danos significativos em taludes e encostas adjacentes a rodovias, fundações de pilares de pontes e viadutos e outras obras civis. Podem também evoluir para escorregamentos, quando o movimento é mais rápido (INFANTI JR. & FORNASARI FILHO, 1998).

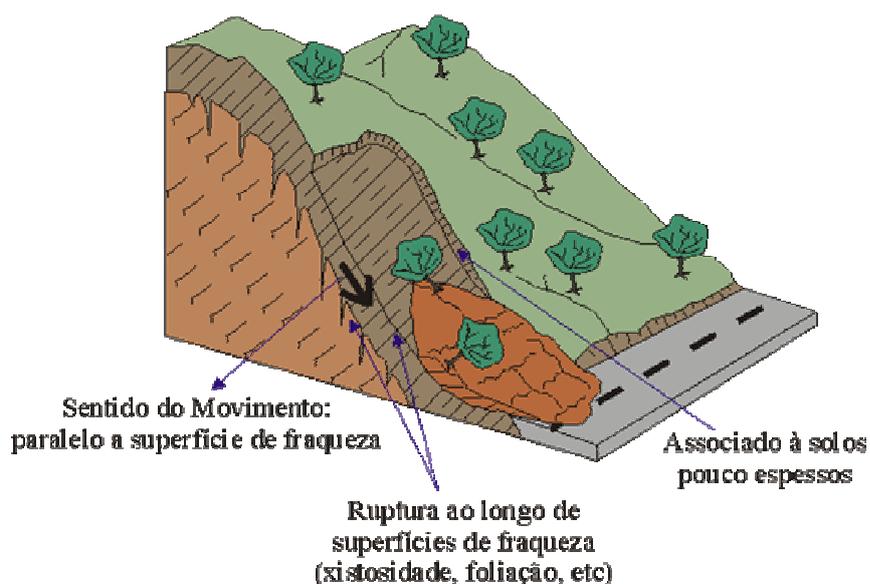
Figura 4. Escorregamento planar ou translacional (Fonte: modificado de INFANTI JR. & FORNASARI FILHO, 1998 apud REIS, 2001).

Os escorregamentos translacionais ou planares de solo envolvem solos superficiais pouco espessos e, freqüentemente, atingem a rocha subjacente, alterada ou não. Ocorrem em taludes, com um plano de fraqueza, mobilizando solo saprolítico e rocha, condicionados por estruturas planares desfavoráveis à estabilidade, relacionadas a feições geológicas diversas (Figura 4).

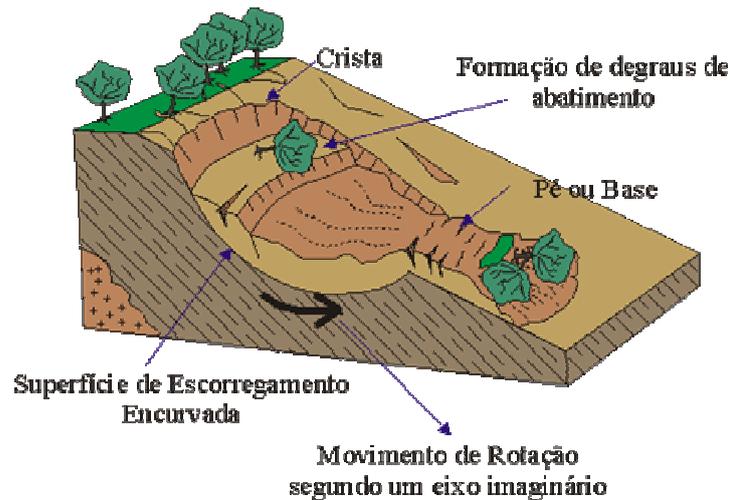
Figura 5. Escorregamento circular ou rotacional (Fonte: modificado de INFANTI JR. & FORNASARI FILHO, 1998 apud REIS, 2001).

Os escorregamentos rotacionais ou circulares ocorrem em solos espessos homogêneos e rochas muito fraturadas. Possuem superfície de deslizamento curva e acontecem em aterros, pacotes de solo ou depósitos mais espessos, bem como em rochas sedimentares ou cristalinas intensamente fraturadas (AUGUSTO FILHO, 1992; INFANTI JR. & FORNASARI FILHO, 1998; REIS, 2001), conforme pode ser observado na Figura 5.

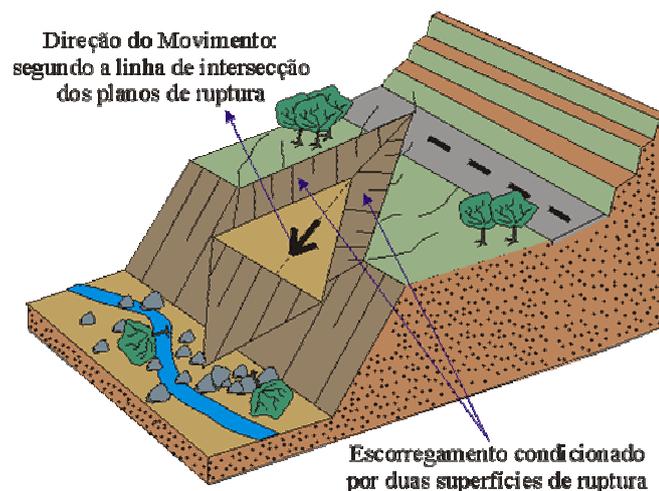
Figura 6. Escorregamento em cunha (Fonte: modificado de INFANTI JR. & FORNASARI FILHO, 1998 apud REIS, 2001).

São mais comuns em taludes de corte ou encostas que sofreram algum tipo de descontinuidade natural ou antrópica (INFANTI JR. & FORNASARI FILHO, 1998).

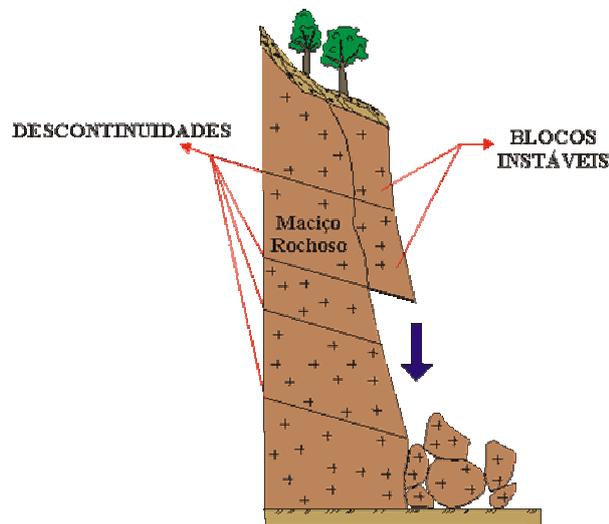
Figura 7. Queda de blocos rochosos (Fonte: modificado de INFANTI JR. & FORNASARI FILHO, 1998 apud REIS, 2001).

- ✓ **Queda de blocos:** blocos de rocha de diferentes tamanhos e litologia que se destacam dos taludes ou encostas íngremes e deslocam em movimentos de queda livre (Figura 7);

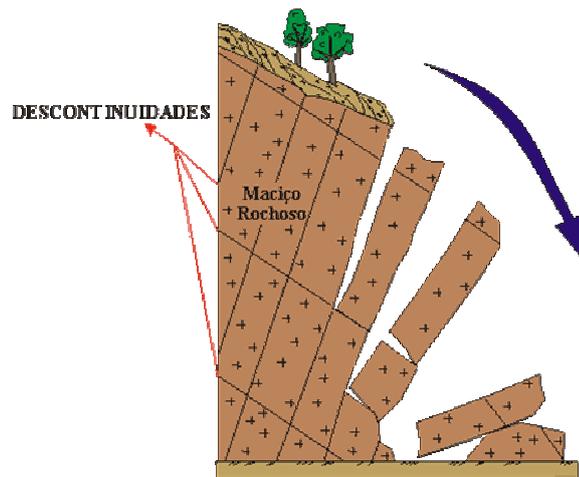
Figura 8. Tombamento de blocos rochosos (Fonte: modificado de INFANTI JR. & FORNASARI FILHO, 1998 apud REIS, 2001).

- ✓ **Tombamento de blocos:** rotação de blocos rochosos condicionada por estruturas geológicas sub-verticais no maciço rochoso (Figura 8);

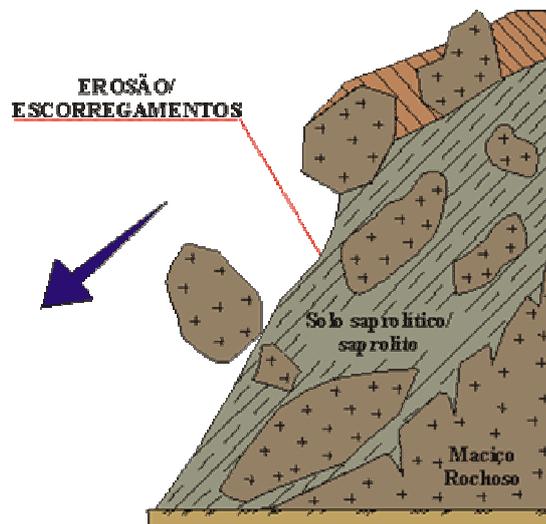
Figura 9. Rolamento de blocos rochosos (Fonte: modificado de INFANTI JR. & FORNASARI FILHO, 1998 apud REIS, 2001).

- ✓ **Rolamento de blocos:** deslocamento de blocos ao longo de superfícies inclinadas. Esses blocos normalmente encontram-se parcialmente imersos em matriz terrosa e se desprendem dos taludes e encostas por perda de apoio (Figura 9);

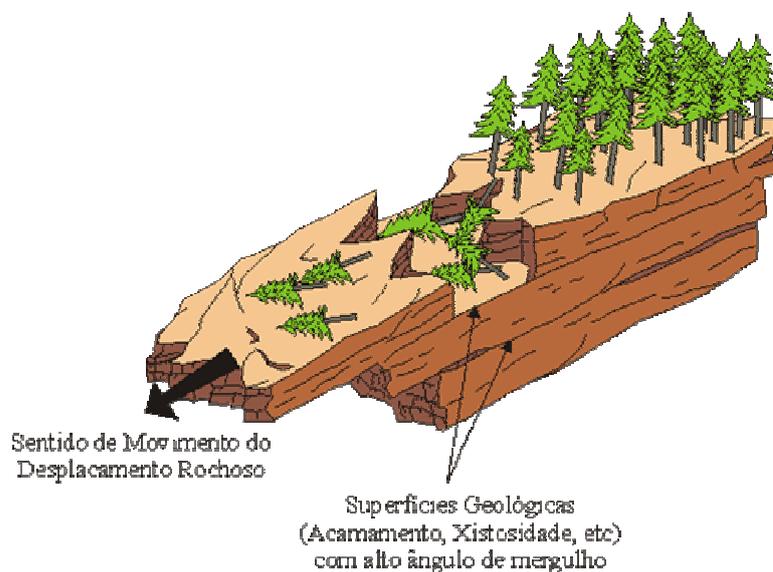
Figura 10. Deslocamento rochoso (Fonte: REIS, 2001).

térmicas ou alívio de tensão. O deslocamento pode ser por queda livre ou por deslizamento ao longo de uma superfície inclinada (Figura 10).

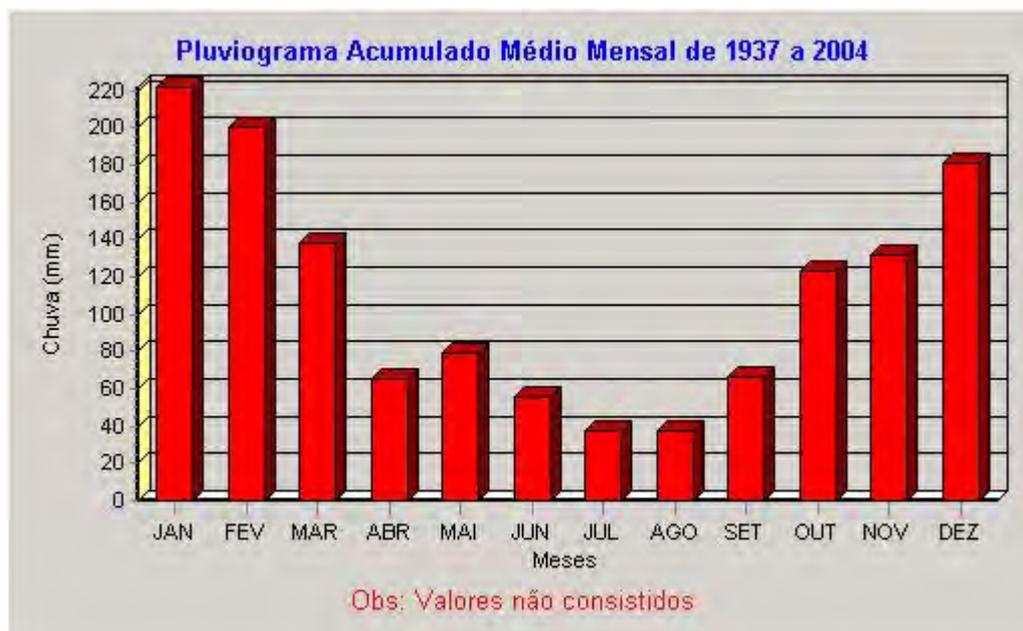
Figura 13. Pluviograma acumulado médio mensal representativo da área de estudo (Fonte: SIGRH, 2008).

O regime de chuvas da área, segundo dados de estações pluviométricas monitoradas pelo Sistema de Informações para o Gerenciamento de Recursos Hídricos do Estado de São Paulo – SIGRH, pode ser representado pelo gráfico apresentado na Figura 13.

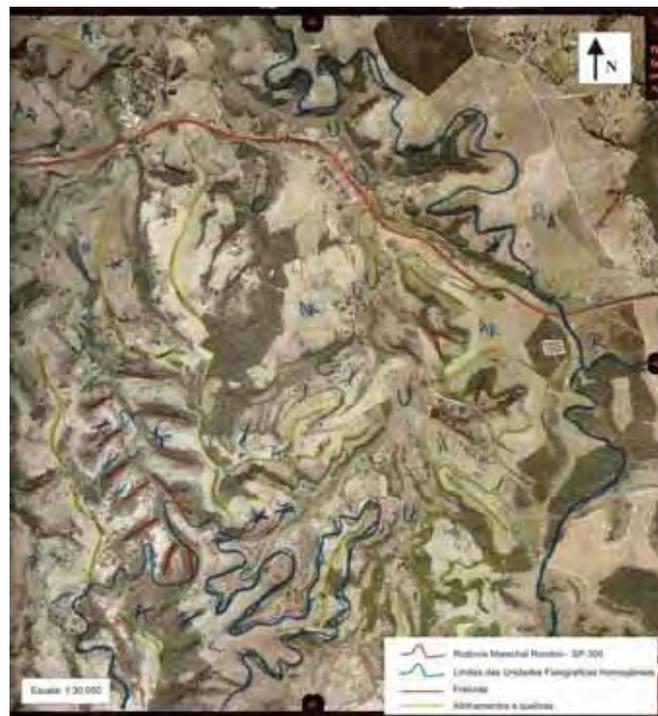
Figura 15. Exemplo de interpretação fisiográfica realizada nas fotografias aéreas.

As fotografias aéreas foram interpretadas a fim de ser obter a compartimentação fisiográfica da área, o mapeamento dos processos da dinâmica superficial e o uso do solo. Tais interpretações foram marcadas nas próprias fotografias, conforme ilustrado pelas Figuras 15 e 16.

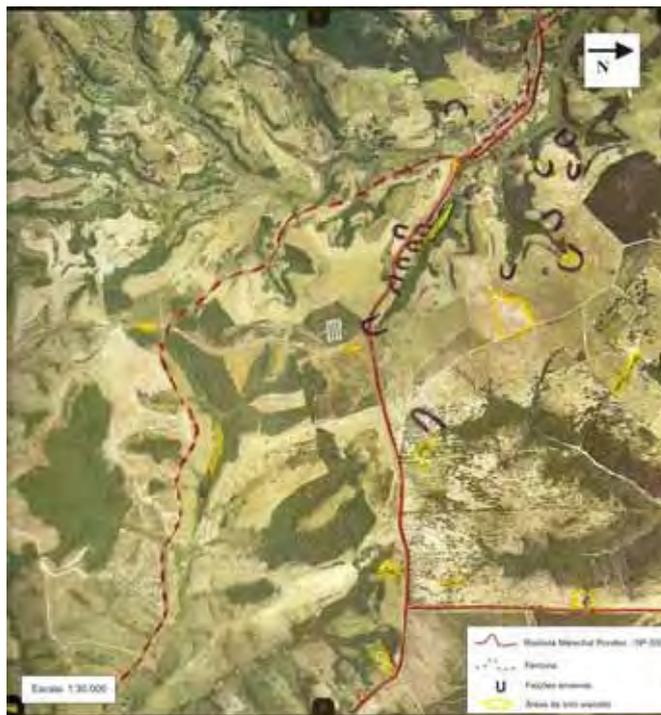
Figura 16. Exemplo da interpretação dos processos da dinâmica superficial.

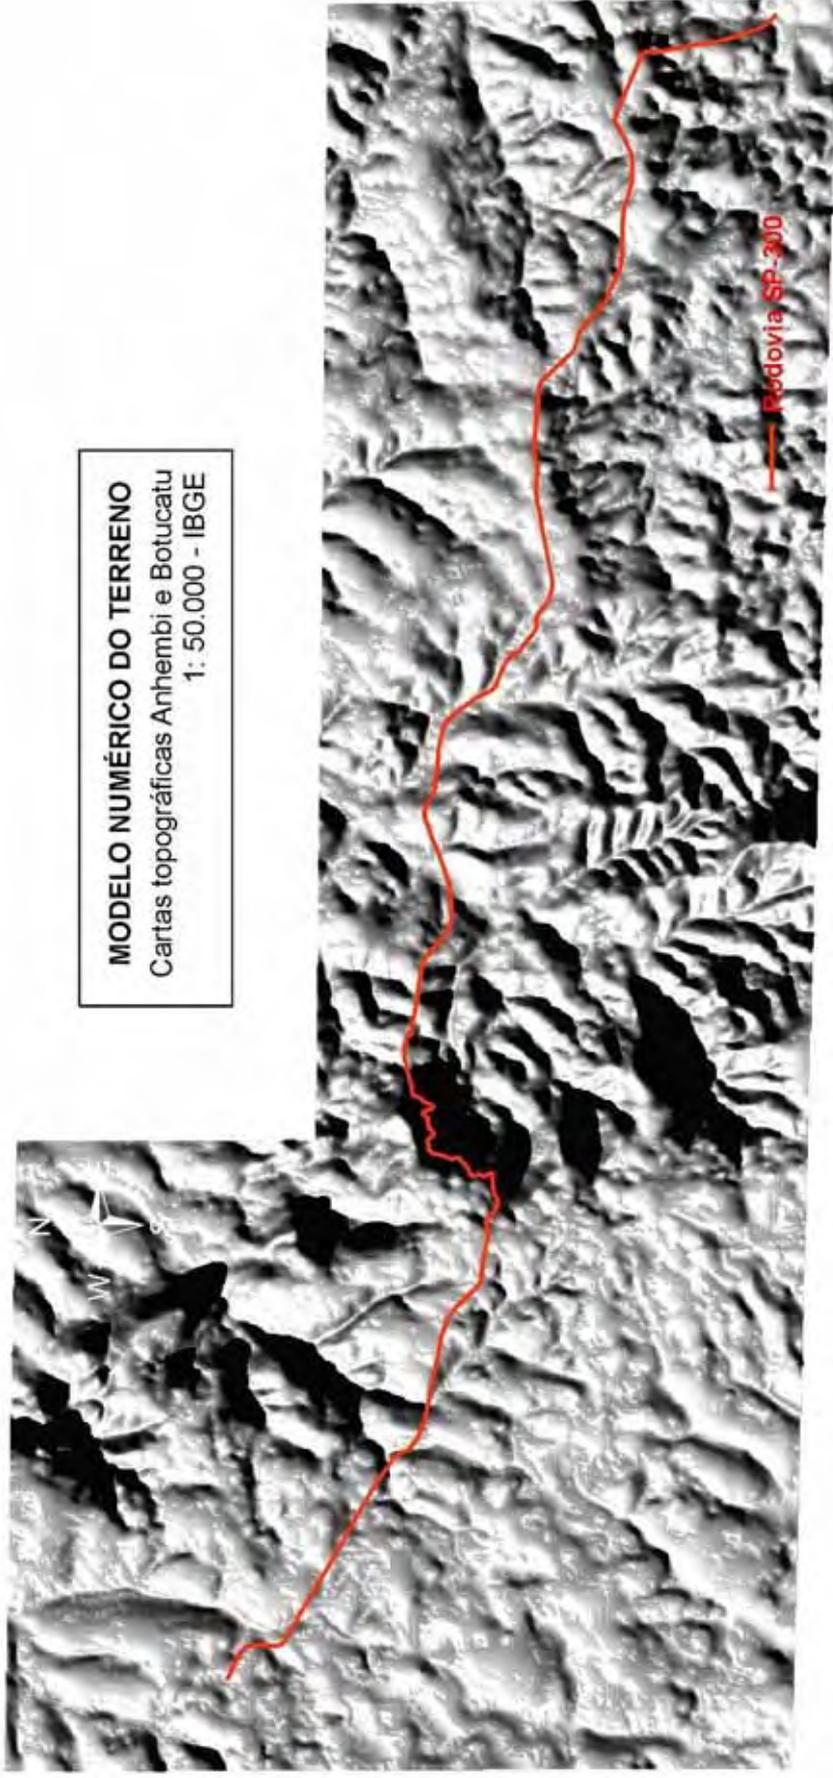
Figura 18. Modelo Numérico do Terreno (MNT). Região de Cuestas Basálticas ressaltada pelo sombreado mais intenso na área. Planalto ocidental destacado pela parte mais alta, à esquerda e Depressão Periférica, à direita da região de Cuestas (limite da figura estipulado pelo mosaico das fotografias aéreas).

A representação do MNT obtido nesta etapa da pesquisa, ofereceu visão tridimensional da área de estudo evidenciando, principalmente, as feições de relevo, como as Cuestas Basálticas (Figura 18). O MNT constituiu a base para a geração das informações de declividade.

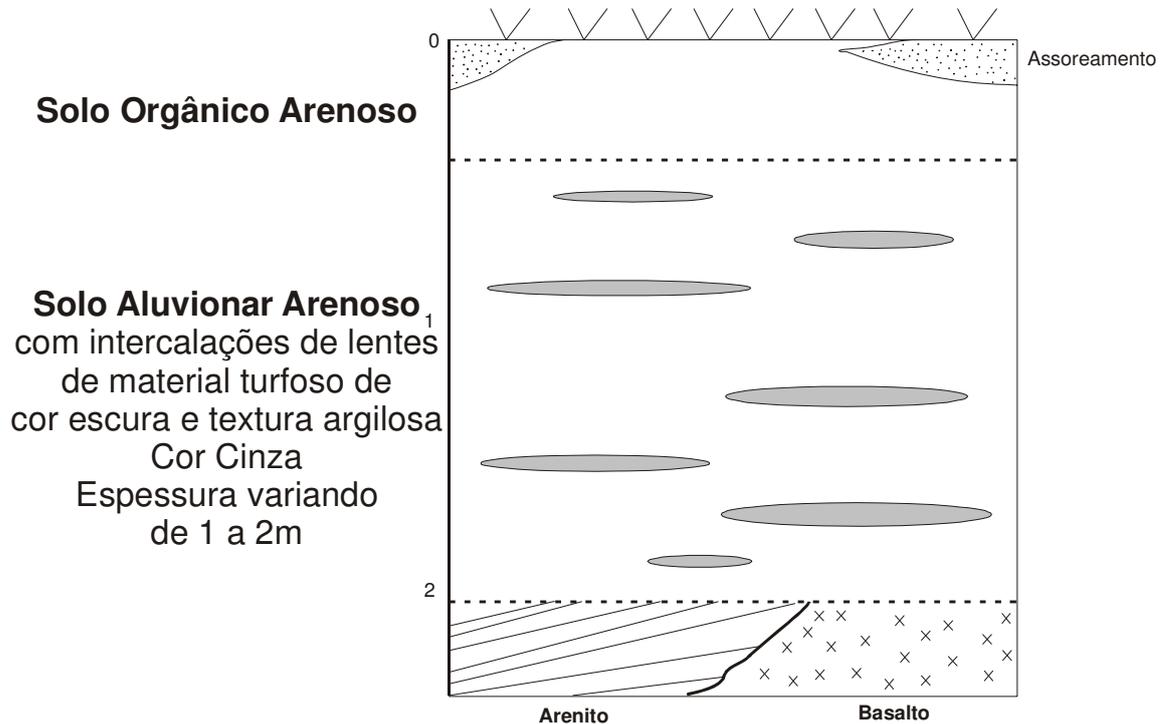
Figura 19. Perfil de alteração típico da Unidade I (Fonte: elaborado pela autora).

Esta Unidade é caracterizada por solo aluvionar, de coloração predominantemente cinza, com porções superiores mais escuras e por vezes amarelada, indicando assoreamento recente. Podem ocorrer os solos Gleissolos caracterizados por solo mineral imediatamente abaixo do horizonte orgânico e Neossolos Flúvicos que são derivados de sedimentos aluviais com horizonte orgânico assentado sobre rochas alteradas. A textura predominante é arenosa. Existem intercalações de camadas orgânicas de cor preta. A espessura é variável, no entanto predominam solos entre 0,5m e 2m (Figura 19).

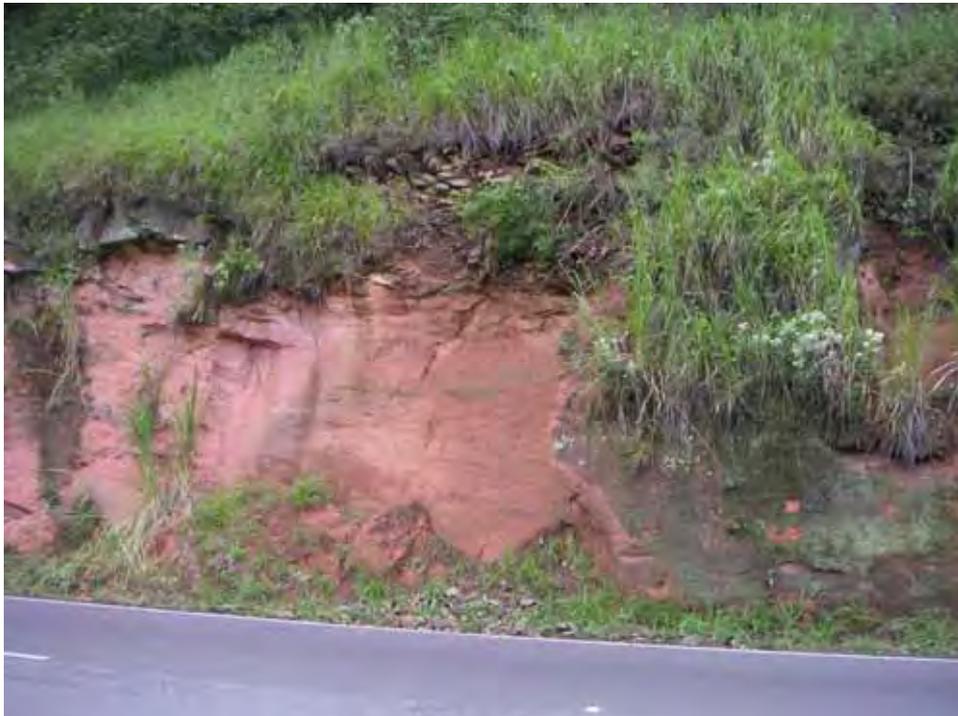
Foto 1. Depósito de tálus cobrindo a rocha no talude de corte da rodovia.

A Foto 1 mostra a ocorrência de depósito de tálus nesta Unidade.

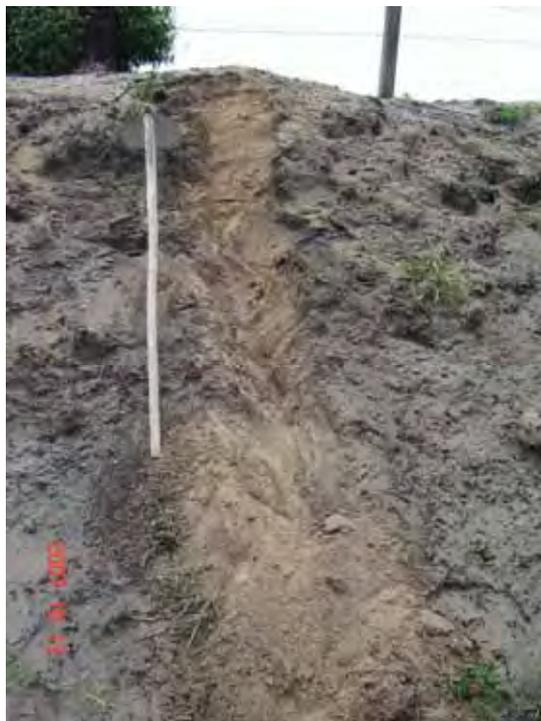
Foto 2. Perfil de alteração típico da Unidade III.

Na base das vertentes onde ocorre a ruptura negativa de relevo, podem desenvolver-se depósitos de tálus e solos coluvionares mais espessos (Figura 21 e Foto 2).

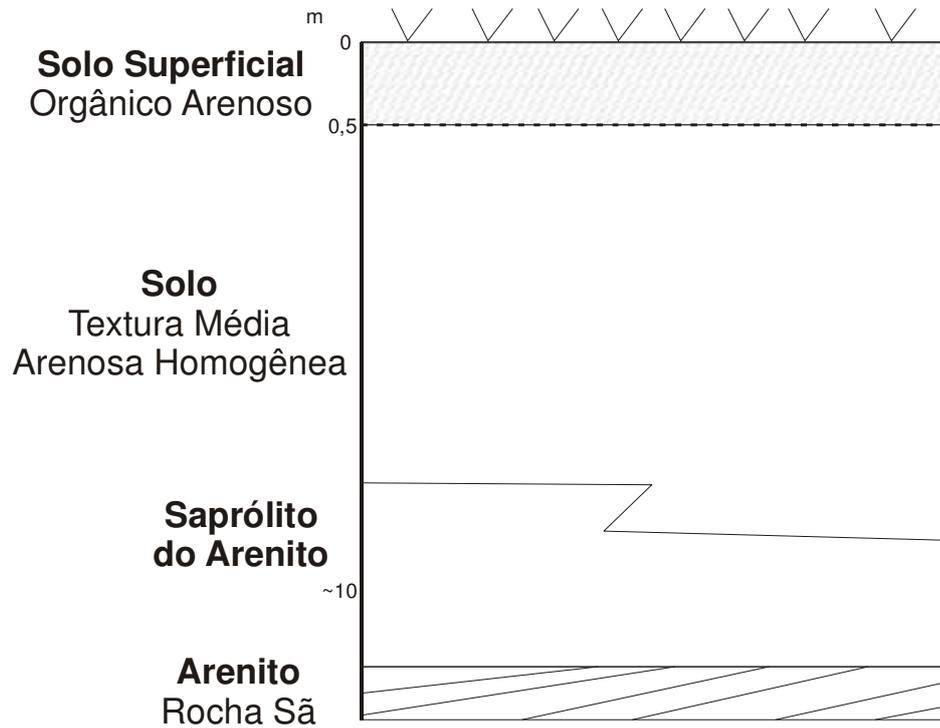
Figura 22. Perfil de alteração típico da Unidade IV (Fonte: elaborado pela autora).

Os solos são predominantemente lateríticos, bem desenvolvidos, com espessura variando entre 2m a 15m, apresentando textura variando de arenosa a areno-argilosa e geralmente são homogêneos em relação à cor e textura, podendo ocorrer solos coluvionares. São formados principalmente por Latossolos Vermelho-Amarelos, mas podem ocorrer também Neossolos Quartzarênico e Argissolos Vermelho-Amarelos. O horizonte superficial orgânico possui espessura de 20cm a 50cm. Estes solos estão dispostos sobre saprolitos das rochas arenosas com grau de intemperismo variado (Figura 22 e Foto 3).

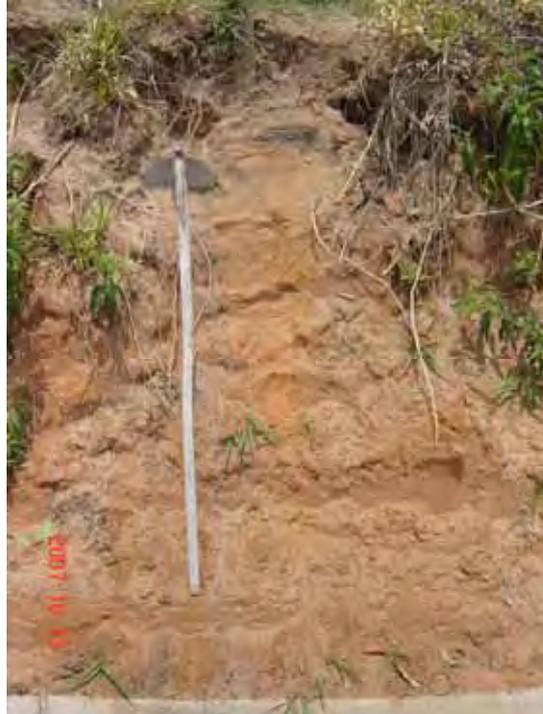
Foto 3. Perfil de alteração típico da Unidade IV.

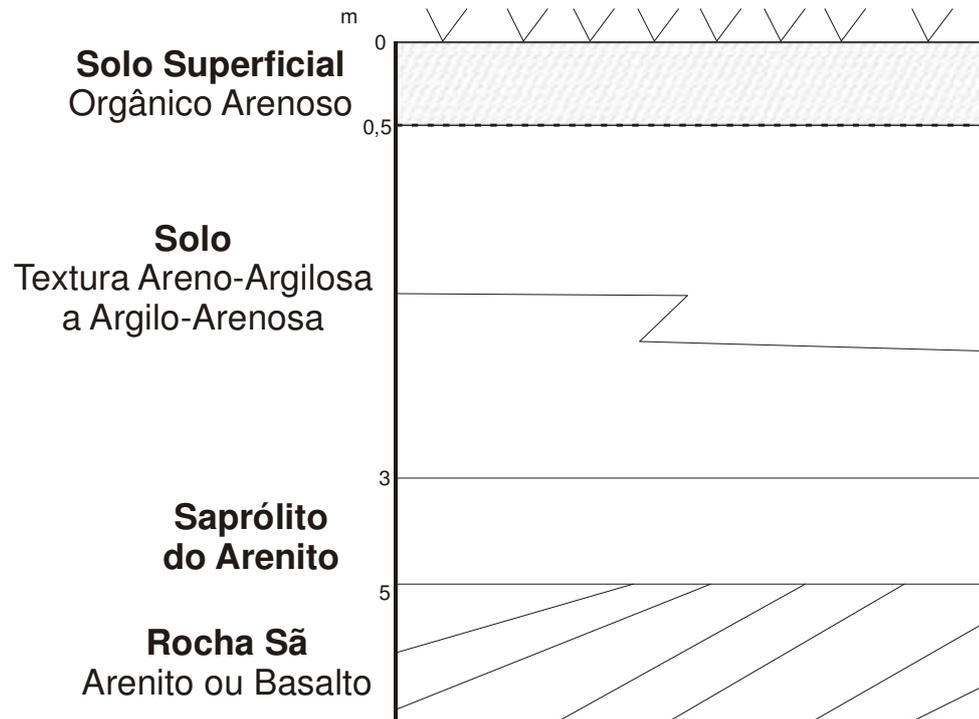
Figura 23. Perfil de alteração típico da Unidade V (Fonte: elaborado pela autora).

É formado principalmente por solos do tipo Latossolo Vermelho-Amarelo, podendo ocorrer também o Latossolo Vermelho e Argissolo Vermelho-Amarelo. O horizonte superficial orgânico possui espessura que varia de 20 a 50cm. Estes solos estão dispostos sobre saprolitos das rochas arenosas e basálticas com grau de intemperismo variado (Figura 23).

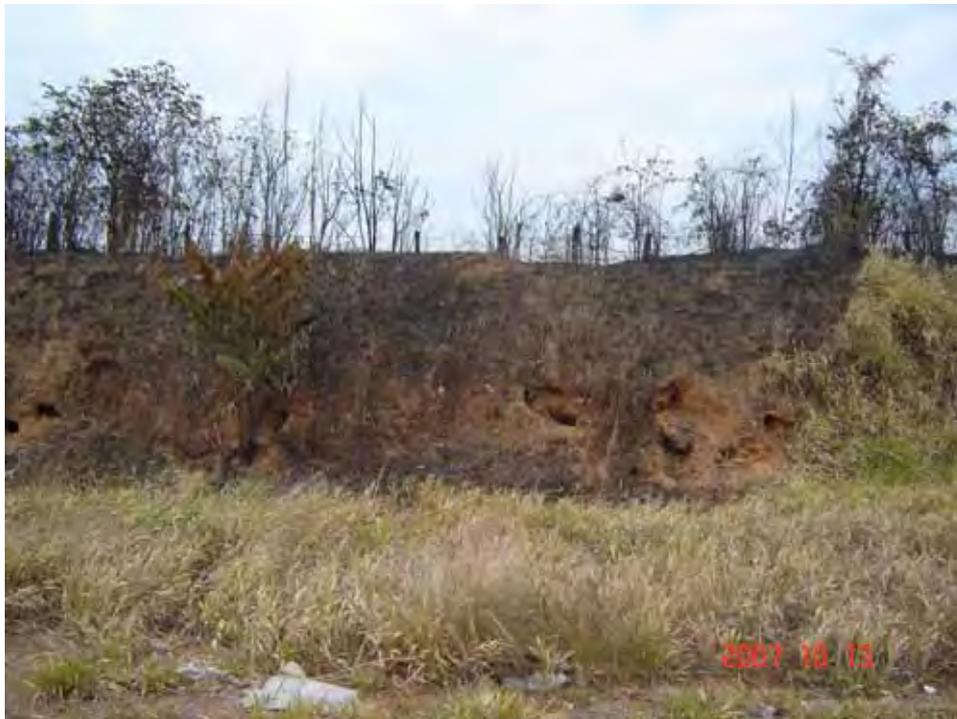
A Foto 4 apresenta um ponto de verificação de arenito nesta Unidade.

Foto 4. Ponto de verificação de arenito.

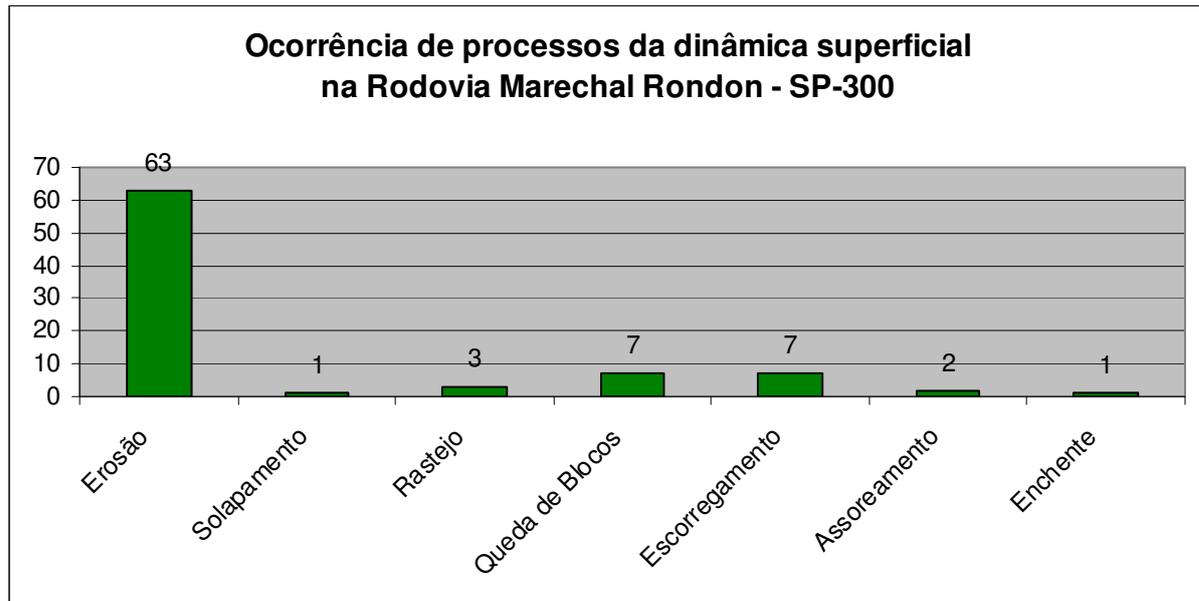
PROCESSO	QUANTIDADE DE OCORRÊNCIAS
Erosão	63
Solapamento	01
Rastejo	03
Queda de Blocos	07
Escorregamento	07
Assoreamento	02
Enchente	01
TOTAL	84

Gráfico 1. Ocorrência de processos da dinâmica superficial na Rodovia Marechal Rondon.

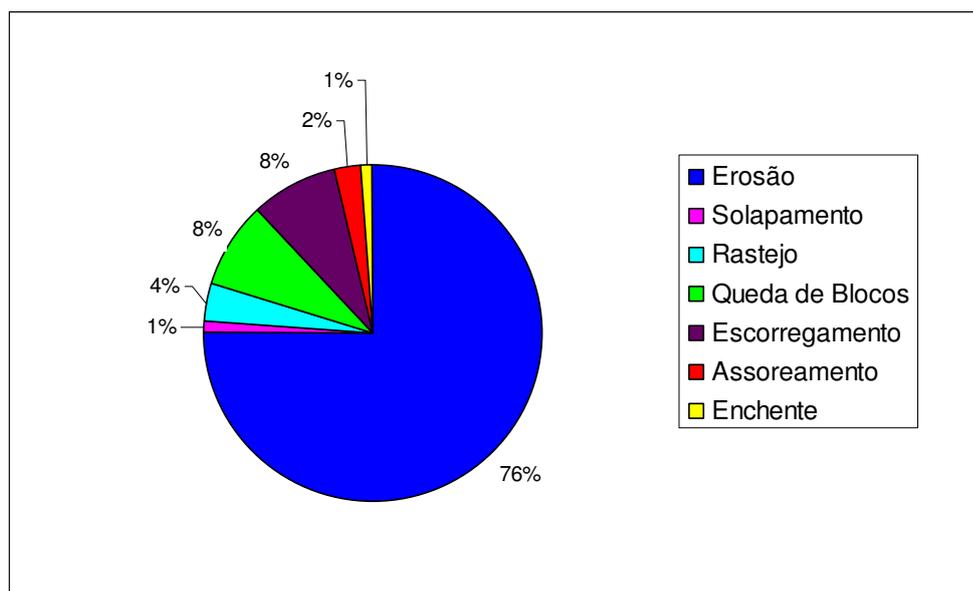
A partir destes dados foi possível analisar que 76% das ocorrências de processos deflagrados na Rodovia Marechal Rondon foram processos erosivos, seguidos pelas quedas de blocos e escorregamentos (8% das ocorrências), rastejos (4%), assoreamentos (2%), enchentes (1%) e solapamentos, tipo específico de erosão, (1%). O Gráfico 2, abaixo, mostra a distribuição percentual dos processos da dinâmica superficial conforme ocorrências.

Gráfico 2. Porcentagem de ocorrência dos processos da dinâmica superficial na Rodovia Marechal Rondon.

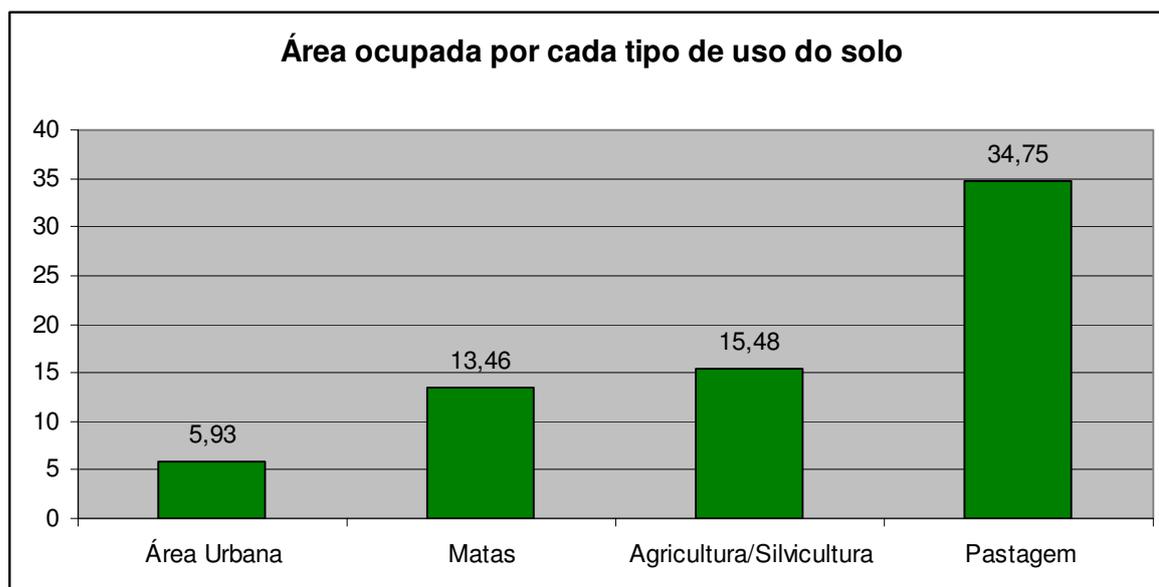
A área ocupada por cada tipo de uso foi apresentada no Gráfico 3. A área urbana foi calculada em 5,93 km², as matas em 13,46 km², a agricultura/silvicultura em 15,48 km², e a pastagem em 34,75 km².

Gráfico 3. Área ocupada por cada tipo de uso do solo.

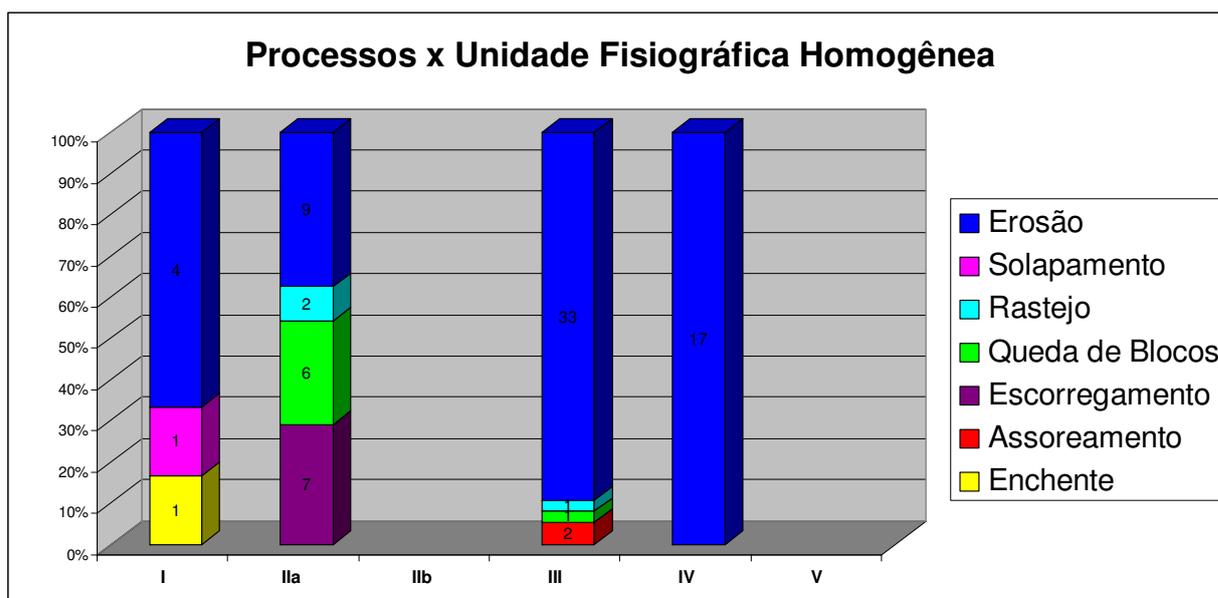
Gráfico 5. Distribuição dos processos da dinâmica superficial em cada Unidade.

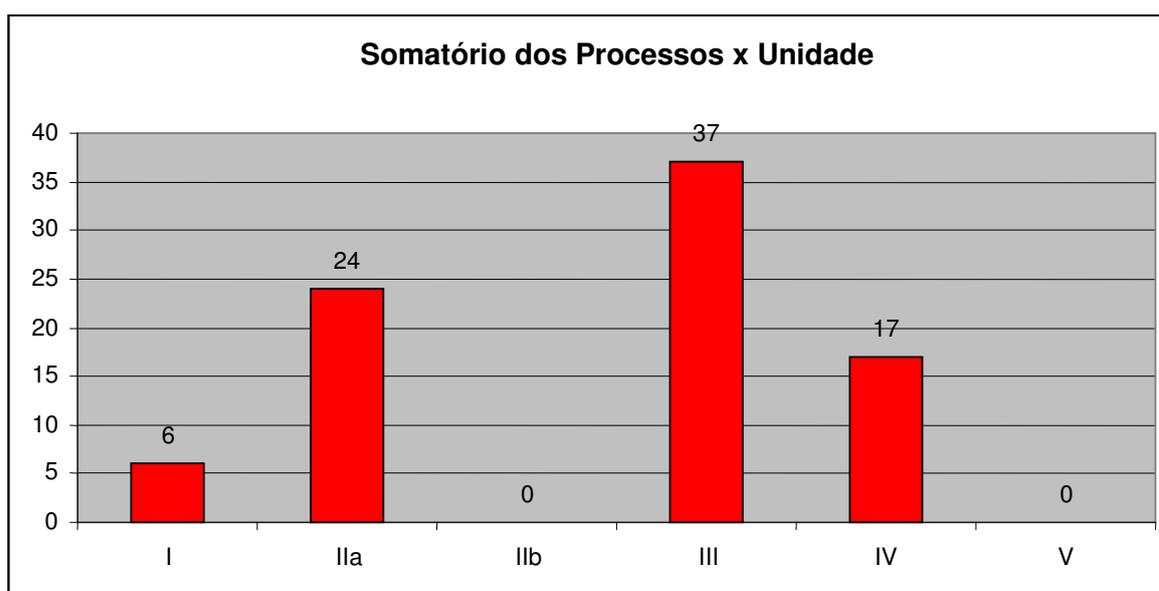
O Somatório da quantidade dos processos deflagrados em cada Unidade é apresentada pelo Gráfico 6.

Gráfico 6. Quantidade total de processos deflagrados em cada unidade.

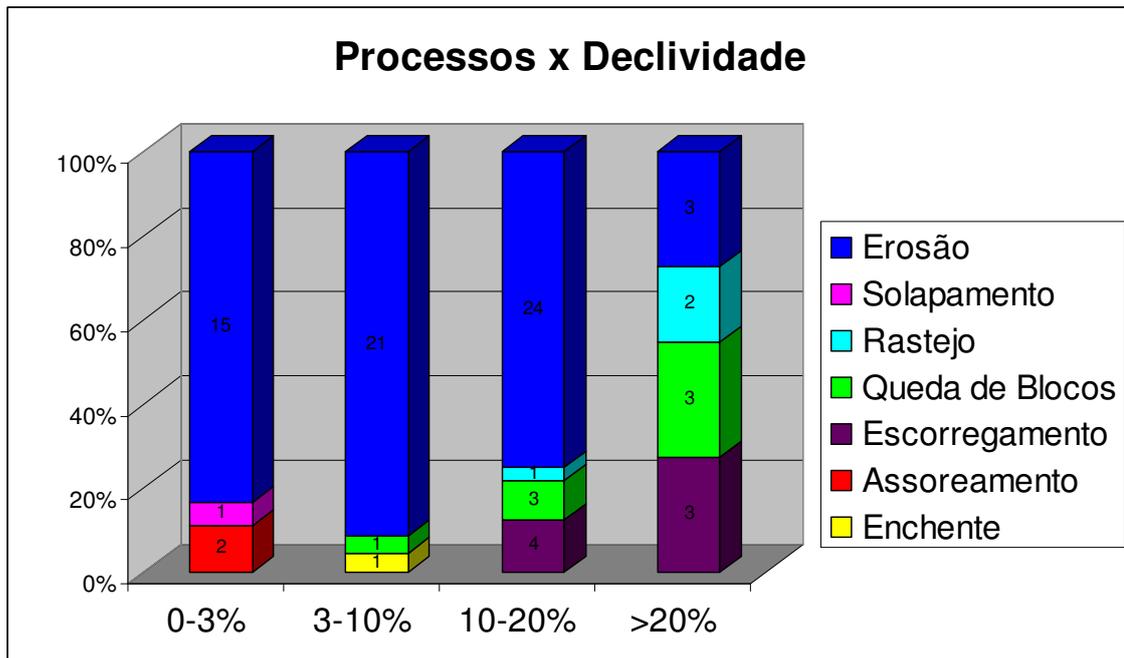
**Gráfico 9.** Distribuição dos processos da dinâmica superficial nas classes de declividade.

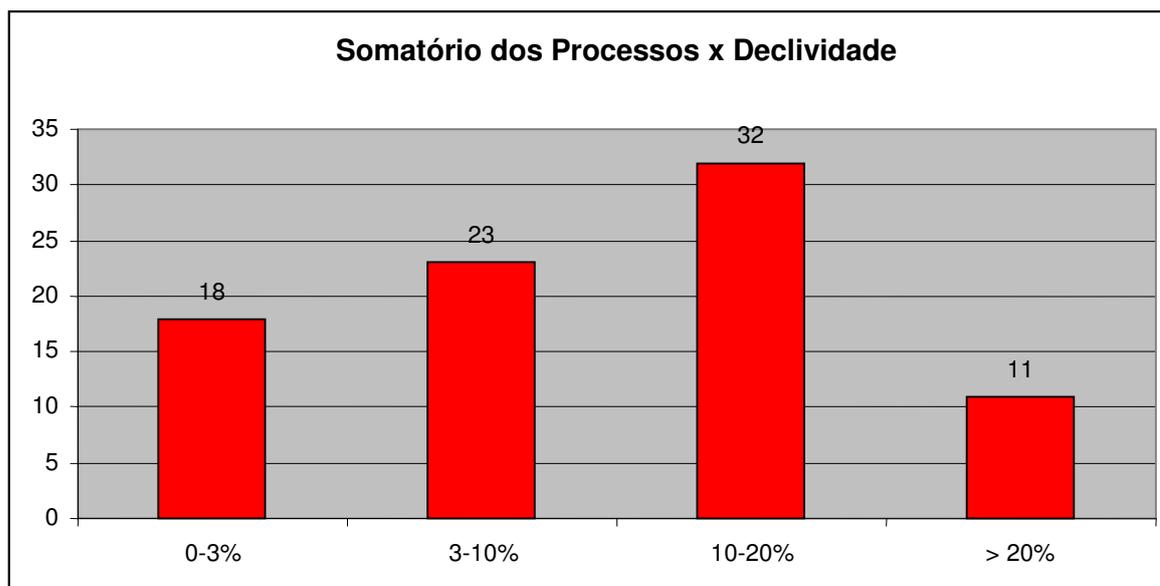
Gráfico 10. Quantidade total de processos deflagrados em cada classe de declividade.

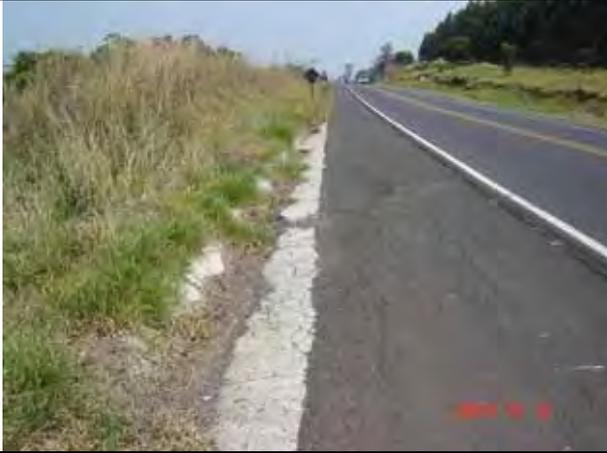
Processos da dinâmica superficial (e = existente; p = potencial)
<input type="checkbox"/> escorregamento <input type="checkbox"/> rastejo <input type="checkbox"/> erosão
<input type="checkbox"/> assoreamento <input type="checkbox"/> queda de blocos <input type="checkbox"/> outro
Obs: PROCESSO ATIVO – RAVINA EM CABECEIRA DE DRENAGEM (3m prof. x 20m comp. x 10m larg.), CAUSADO POR FALTA DE SISTEMA DE DRENAGEM NA RODOVIA. OBSERVA-SE PRESENÇA DE TRINCAS NO ACOSTAMENTO (~1cm).

Foto 2.1 – Trincas no acostamento da rodovia causadas pelo ineficiente sistema de drenagem.

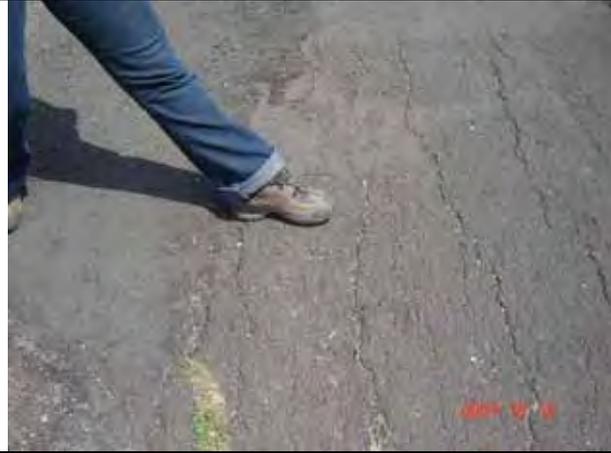
Foto 2.2 – Detalhe das trincas.

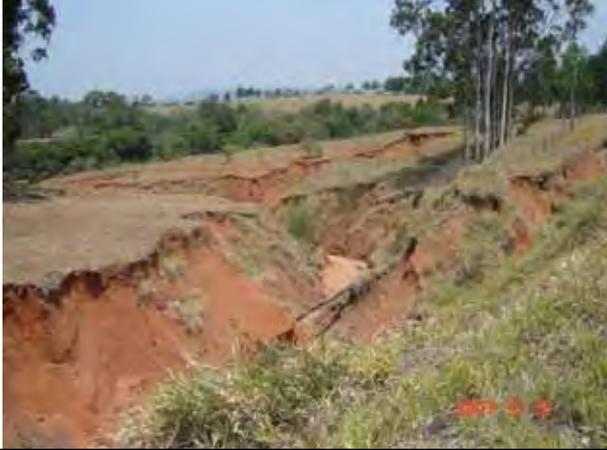
Processos da dinâmica superficial (e = existente; p = potencial)		
() escorregamento	() rastejo	(e) erosão (boçoroca)
() assoreamento	() queda de blocos	() outro
Obs: PROCESSO ATIVO DE GRANDE PORTE (8m prof., 250m comp., 15m larg.), PROVAVELMENTE CAUSADO POR FALTA DE SISTEMA DE DRENAGEM NA RODOVIA. ESTÁ BEM PRÓXIMO À PLATAFORMA DA PISTA E APRESENTA RAMOS LATERAIS. NÃO HÁ MEDIDAS PREVENTIVAS. OBSERVA-SE PRESENÇA DE TRINCAS NO ACOSTAMENTO (~1cm).

<p>Descrição:</p> <p>A erosão ocorre em cabeceira de drenagem colocando em risco a integridade da rodovia e a segurança dos usuários. Observa-se presença de crosta laterítica.</p>	<p>Croqui do perfil de alteração</p> <p>O diagrama mostra um perfil vertical de alteração do solo. A escala vertical à esquerda indica profundidades em metros (m): 0 (superfície), 0,5, 7,0 e +15,0. As camadas são: solo orgânico (0 a 0,5 m), areia quartzosa homogênea (0,5 a 7,0 m), crosta laterítica (7,0 a +15,0 m) e rocha (+15,0 m).</p>
---	--

Indicadores ambientais:	Parâmetros aplicáveis:
FEIÇÕES EROSIVAS: BOÇOROCA	DIMENSÕES: 8m prof., 250m comp., 15m larg., ÁREA AFETADA: 3750m ² , PROFUNDIDADE DO N.A.: ~ 9m.

Foto 3.1 – Vista geral da cabeceira da erosão.

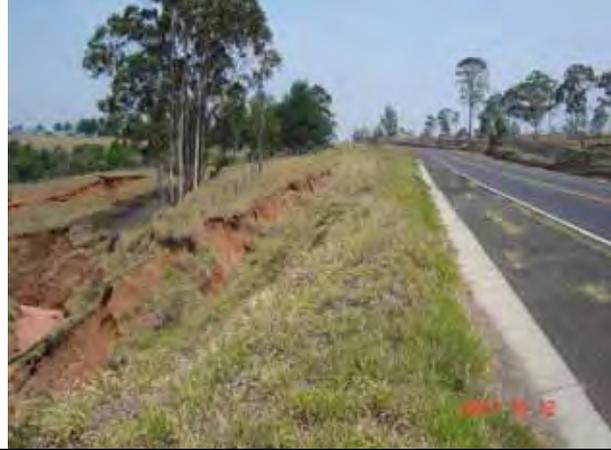
Foto 3.2 – Localização do processo em relação à rodovia.

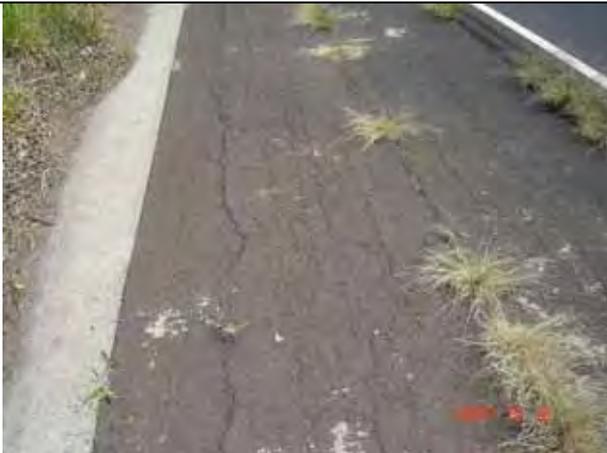
Foto 3.3 – Trincas no acostamento.

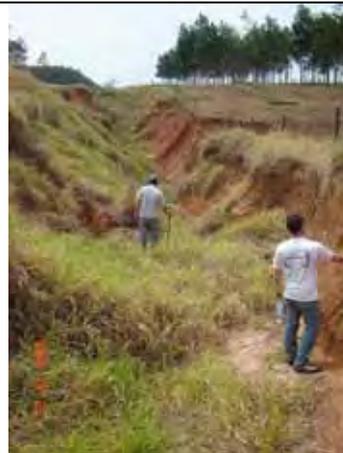
Foto 3.4 – Detalhe de um dos ramos da erosão.

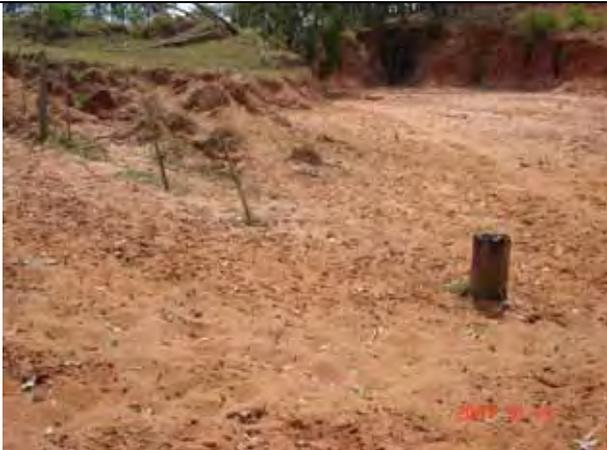
Foto 3.5 – Cerca de propriedade atingida pela erosão.

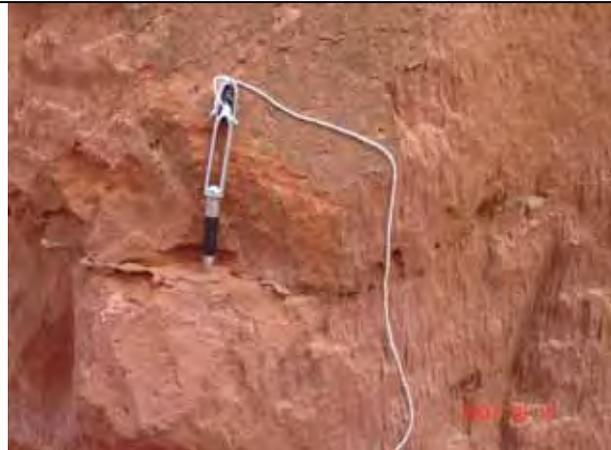
Foto 3.6 – Crosta laterítica.

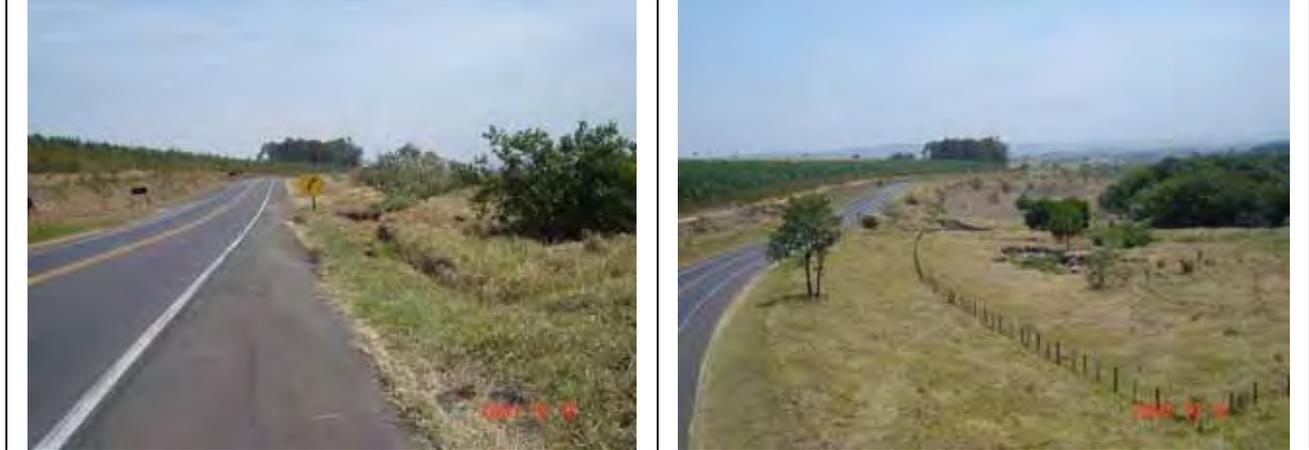
Processos da dinâmica superficial (e = existente; p = potencial)		
() escorregamento	() rastejo	(e) erosão
() assoreamento	() queda de blocos	() outro:
Obs: EROÇÃO DE CABECEIRA DE DRENAGEM (150m compr., 8m larg., 2,5m prof.) COM RAMO LATERAL (70m compr., 10m larg., 4m prof.); CAUSADOS POR DEFICIÊNCIA NO SISTEMA DE DRENAGEM DA RODOVIA E DO TREVO, RESPECTIVAMENTE. PRESENÇA DE TRINCAS NO ACOSTAMENTO.

Foto 4.1 – Rodovia SP-300. Notar ramo da erosão à direita e trinca no acostamento.

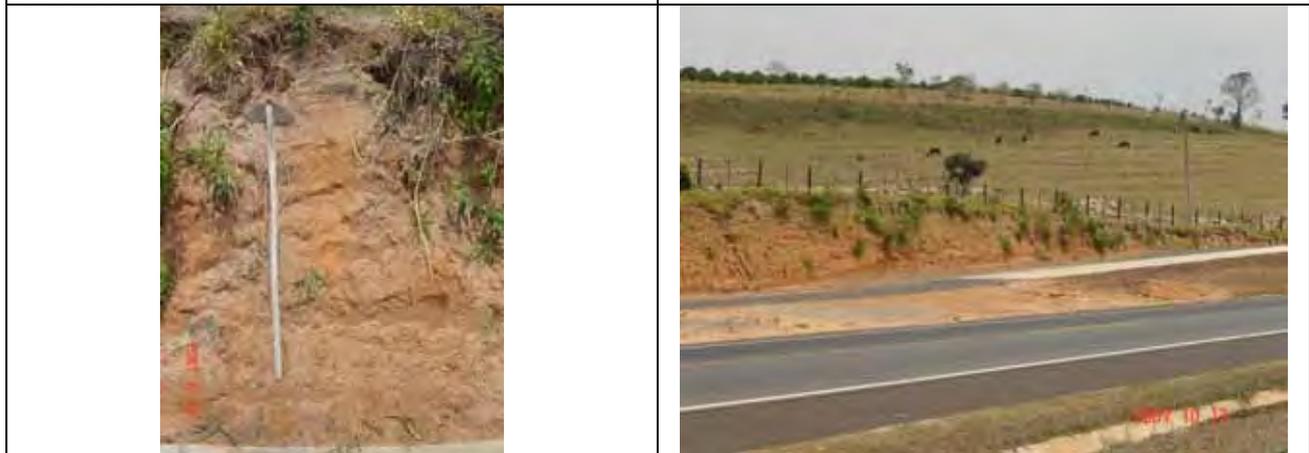
Foto 4.3 – Perfil de solo.

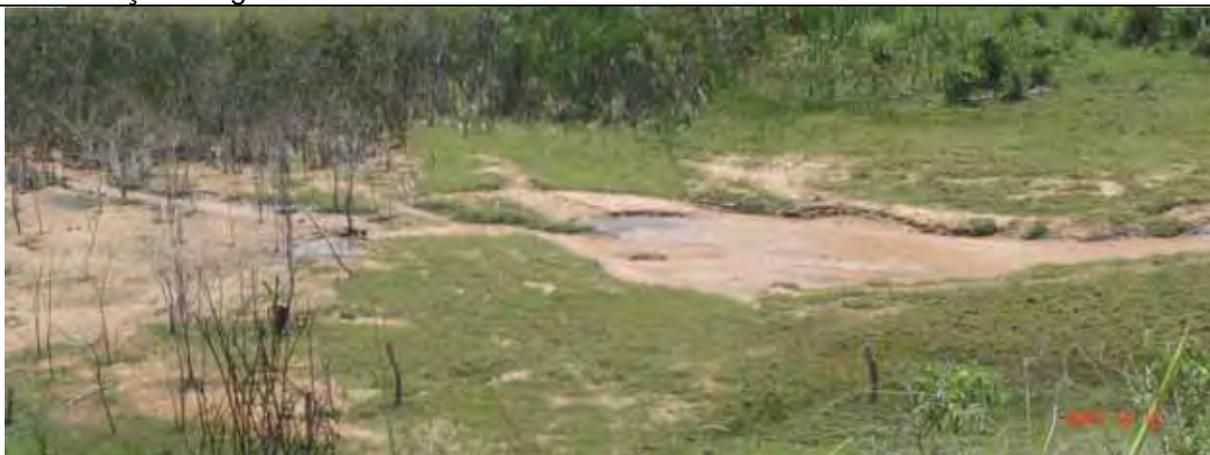
Foto 5.1 – Vista geral do depósito de assoreamento na várzea.
