CARTA GEOTÉCNICA DE SUSCETIBILIDADE AOS
PROCESSOS DA DINÂMICA SUPERFICIAL DO TRECHO KM
215 AO 249 DA RODOVIA MARECHAL RONDON - SP-300.

Dissertação de Mestrado elaborada
junto ao Programa de Pós-
Graduação em Geociências e Meio
Ambiente
para obtenção do título de Mestre em
Geociências e Meio Ambiente

Rio Claro (SP)
2008

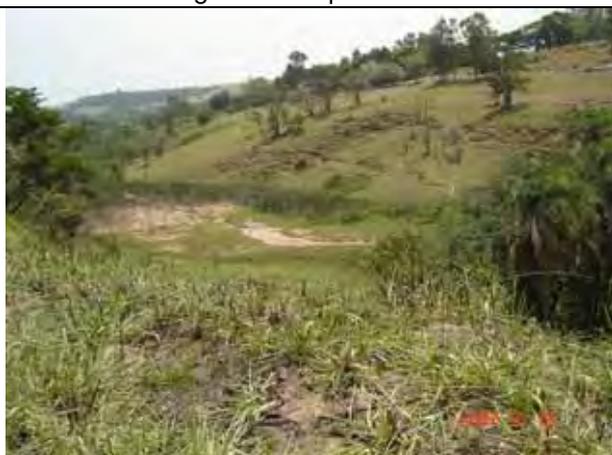
Foto 5.2 – Vista geral do entorno da várzea.

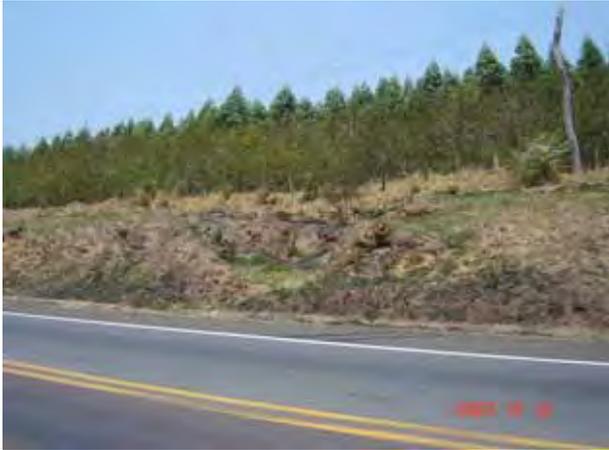
Indicadores ambientais:	Parâmetros aplicáveis:
FEIÇÃO EROSIVA: RAVINA	DIMENSÕES: 50m compr., 7m larg., 2m prof.; ÁREA AFETADA: 350m ² .

Foto 6.1 – Processo erosivo no talude da rodovia.

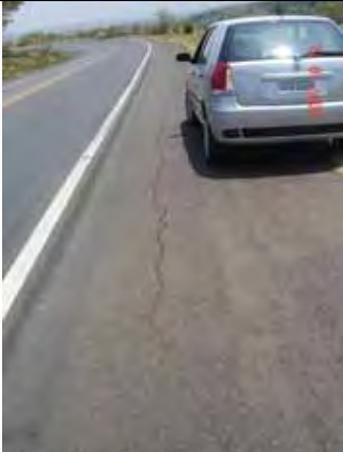
Processos da dinâmica superficial (e = existente; p = potencial)		
() escorregamento	() rastejo	(e) erosão
() assoreamento	() queda de blocos	() outro:
Obs: RAVINA DE 50m COMPRIMENTO x 7m DE LARGURA x 2m DE PROFUNDIDADE. PRESENÇA DE TRINCA NO ACOSTAMENTO.

Foto 6.3 – Trinca no acostamento.

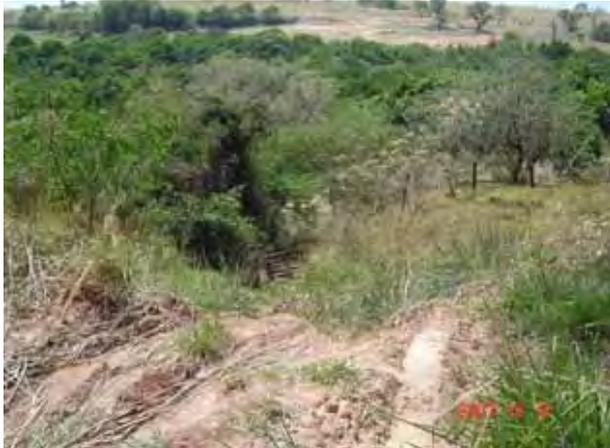
Indicadores ambientais:	Parâmetros aplicáveis:
FEIÇÃO EROSIVA: RAVINA	DIMENSÕES: 100m compr., 10m larg., 2m prof.; ÁREA AFETADA: 1000m ² .

Foto 7.1 – Vista geral do processo erosivo.

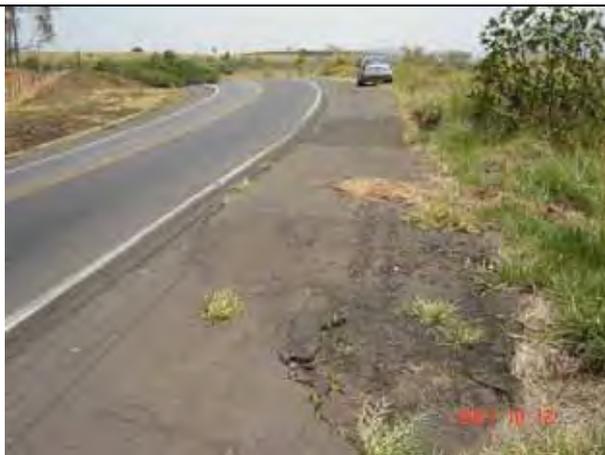
Foto 7.2 – Abatimento no acostamento da rodovia.

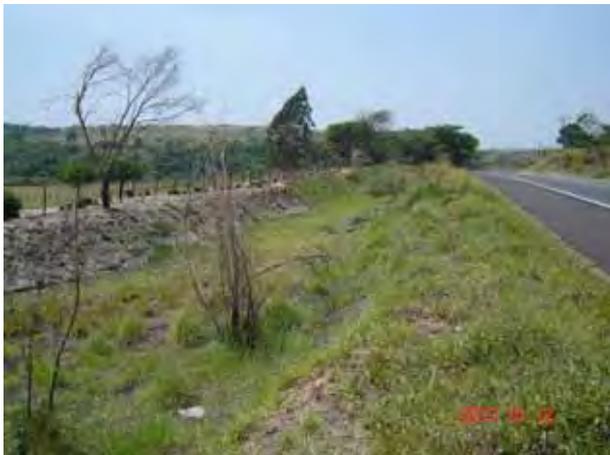
Indicadores ambientais:	Parâmetros aplicáveis:
SOLO EXPOSTO	ÁREA: ~6000m ² .

Foto 9.1 – Vista parcial da área.

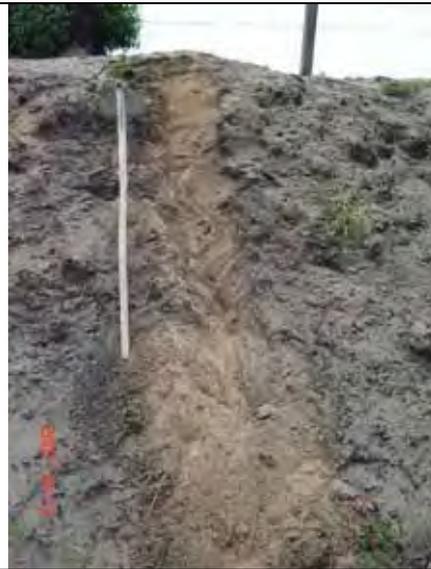
Foto 9.2 – Perfil de alteração.

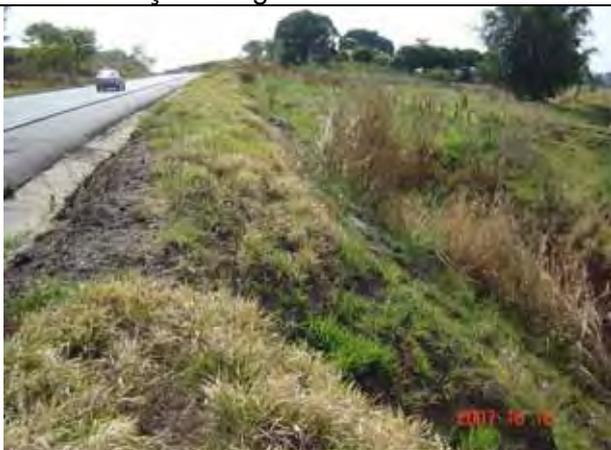
Indicadores ambientais:	Parâmetros aplicáveis:
FEIÇÕES EROSIVAS: RAVINAS	DIMENSÕES: NÃO SIGNIFICATIVAS; ÁREA AFETADA: 350m ² .

Foto 10.1 – Vista lateral do processo erosivo no talude do aterro.

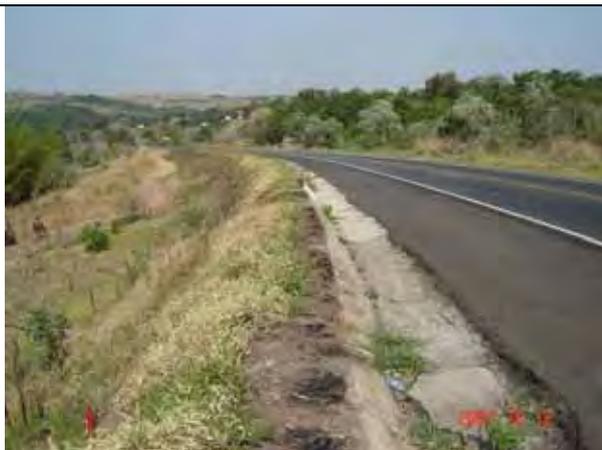
Foto 10.2 – Vista lateral do outro lado do aterro.

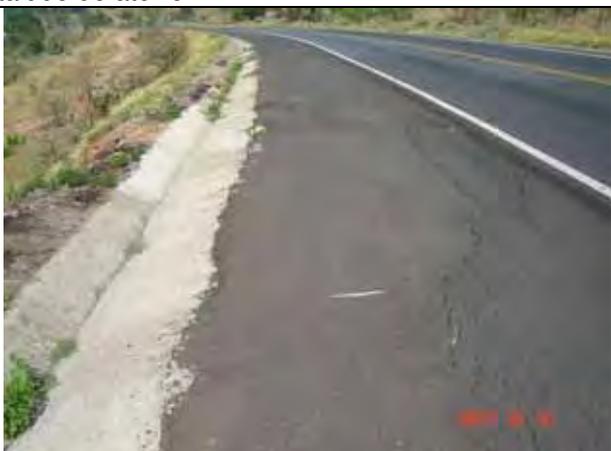
Processos da dinâmica superficial (e = existente; p = potencial)		
<input type="checkbox"/> escorregamento	<input type="checkbox"/> rastejo	<input type="checkbox"/> erosão
<input type="checkbox"/> assoreamento	<input type="checkbox"/> queda de blocos	<input type="checkbox"/> outro:
Obs: 2 RAVINAS NO ATERRO DA ESTRADA CAUSADAS POR INEFICIÊNCIA DO SISTEMA DE DRENAGEM. TRINCAS E ABATIMENTO NO ACOSTAMENTO.

Foto 10.3 – Trincas no acostamento causadas pelo sistema de drenagem ineficiente da rodovia.

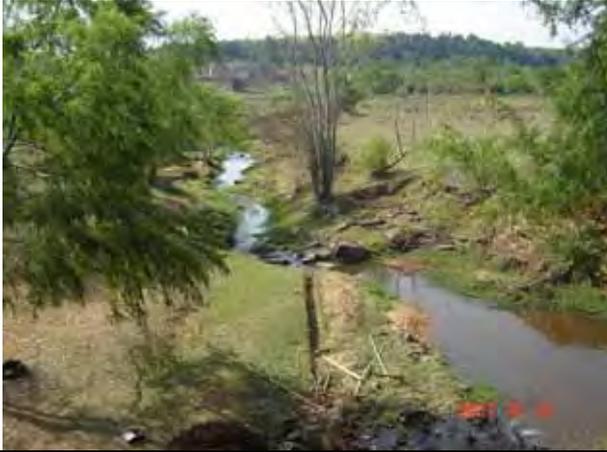
Indicadores ambientais:	Parâmetros aplicáveis:
FEIÇÕES EROSIVAS: SOLAPAMENTO DE MARGEM.	DIMENSÕES: AO LONGO DO CURSO D'ÁGUA; ÁREA AFETADA: CANAL FLUVIAL.

Foto 11.1 – Vista geral do curso d'água. Observar blocos rochosos e feições erosivas nas margens.

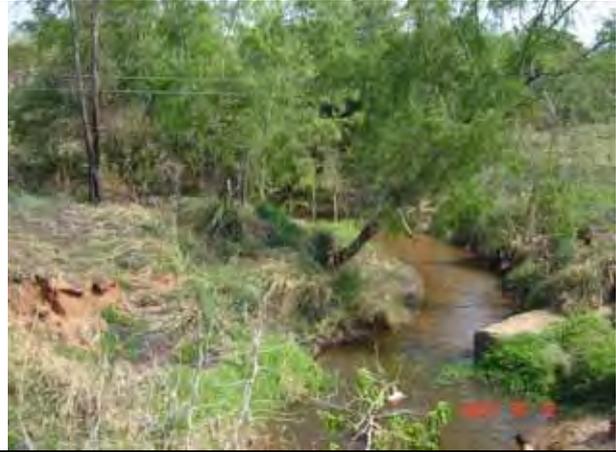
Foto 11.2 – Vista parcial do curso d'água. Notar feição erosiva a direita e árvore inclinada.

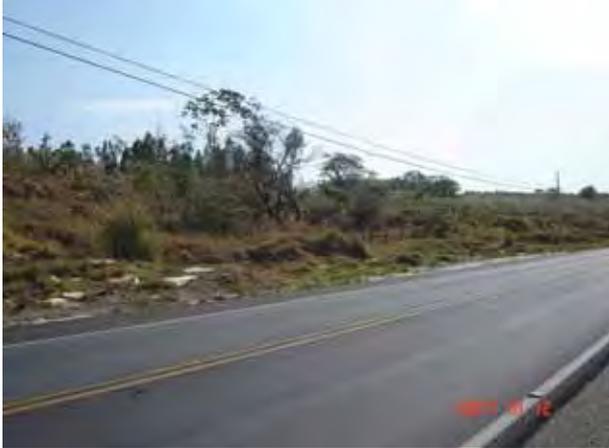
Indicadores ambientais:	Parâmetros aplicáveis:
FEIÇÕES EROSIVAS: SULCOS.	DIMENSÕES: INDETERMINADAS
	ÁREA AFETADA: ~ 5000m².

Foto 12.1 – Vista do talude de corte da rodovia.

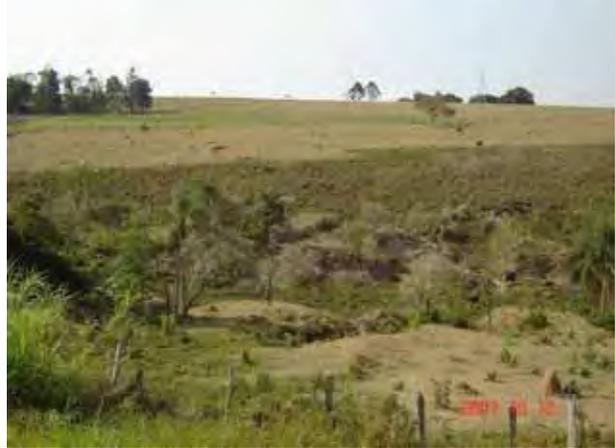
Água		
(X) escoamento superficial	() infiltração	(X) área de recarga
(X) área de acúmulo de água	() poços existentes	profundidade do NA:
Obs: ÁREA PRÓXIMA A TALVEGUE DE DRENAGEM PARALELA À RODOVIA COM MARGENS BASTANTE ERODIDAS.		
Processos da dinâmica superficial (e = existente; p = potencial)		
() escorregamento	() rastejo	(e) erosão
() assoreamento	() queda de blocos	() outro:
Obs: VÁRIOS PROCESSOS INSTALADOS NOS TALUDES DE CORTE DA RODOVIA. TALVEGUE ERODIDO PARALELO A RODOVIA (~250m compr., 20m larg., 2m prof.).

Foto 12.2 – Vista geral do contexto geomorfológico do ponto e parcial do talvegue de drenagem. Notar pastagem e presença de indivíduos arbóreos isolados.

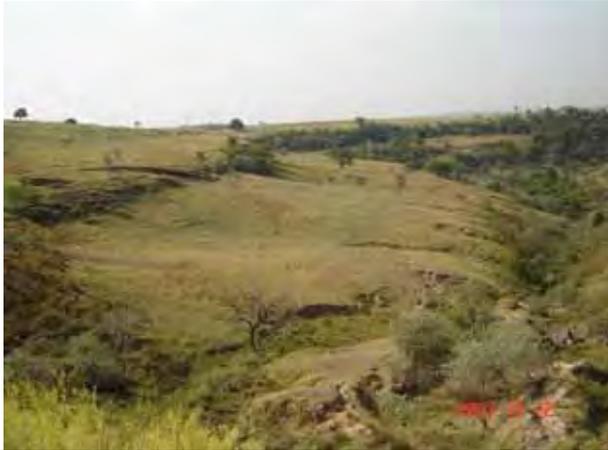
Indicadores ambientais:	Parâmetros aplicáveis:
FEIÇÕES EROSIVAS: SULCOS.	DIMENSÕES: OCORREM AO LONGO DE TODA A EXTENSÃO DAS VERTENTES DO VALE.

Foto 13.1 – Vista geral de uma das vertentes do vale. Notar presença de sulcos erosivos ao longo de toda sua extensão.

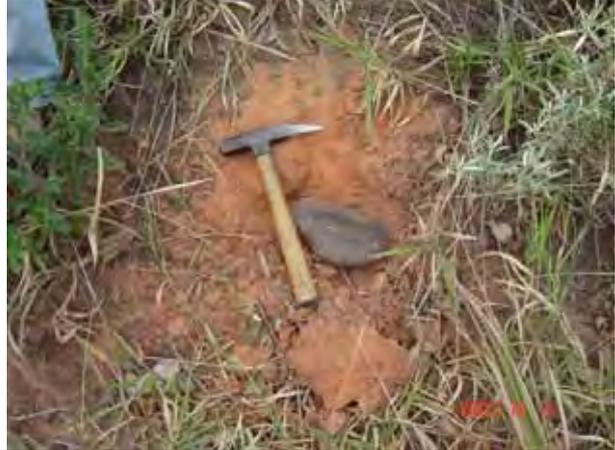
Foto 13.2 – Tipo de material encontrado no ponto.

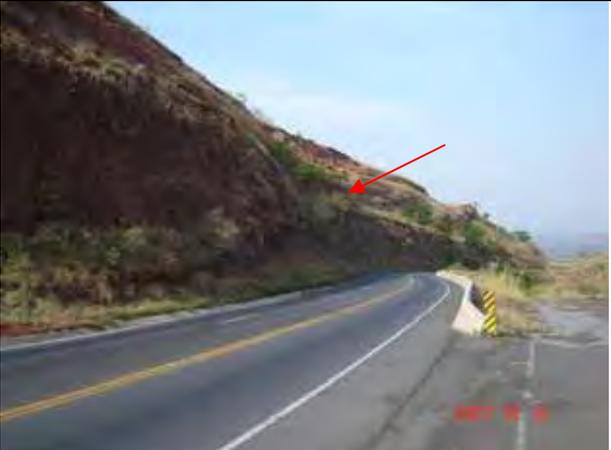
Indicadores ambientais:	Parâmetros aplicáveis:
ÁRVORES INCLINADAS; BLOCOS INSTÁVEIS.	-

14.4 – Árvores inclinadas indicando a presença de rastejo (km 238).

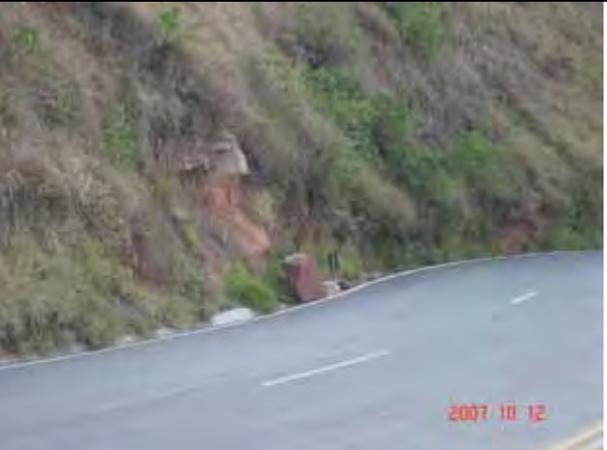
14.5 – Blocos instáveis de basalto (km 239)

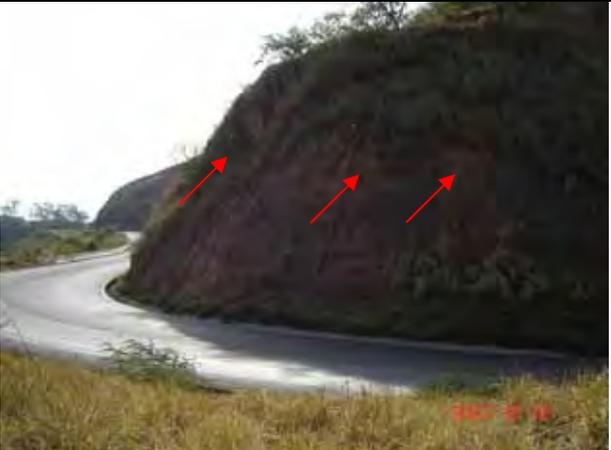
14.6 – Feições indicativas de queda de blocos no arenito (km 238+900).

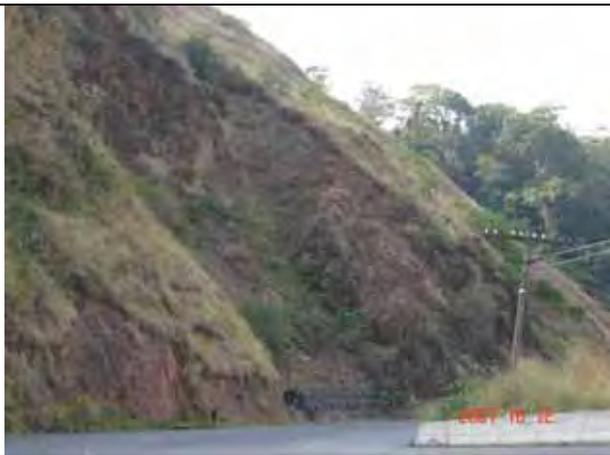
14.7 – Corrida de blocos (ancorados pelo muro de espera em gabião).

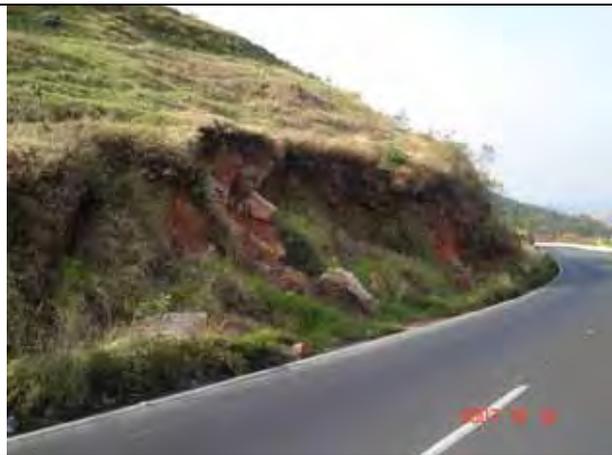
14.8 – Deslocamento rochoso no arenito (km 238+300).

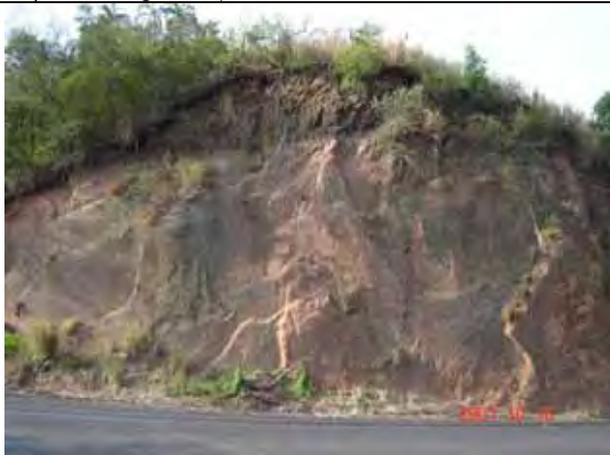
14.9 – Contato do arenito e do basalto. Notar estratificação cruzada do arenito.

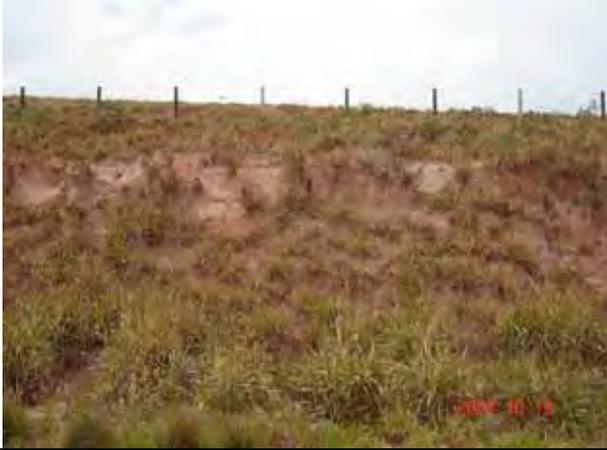
17.1 – Arenito de topo de morro.

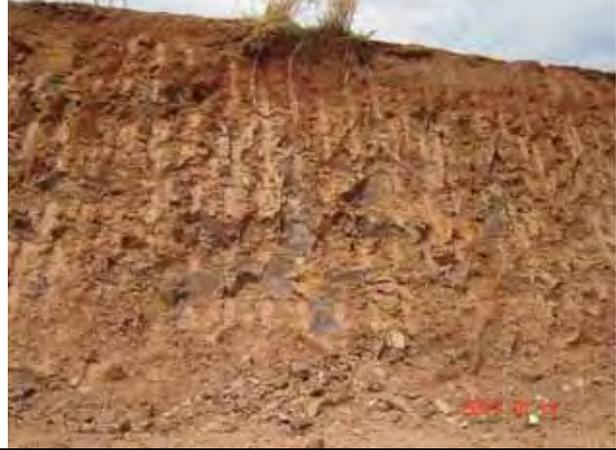
17.2 – Afloramento de basalto na vertente intercalado com o arenito do topo de morro.

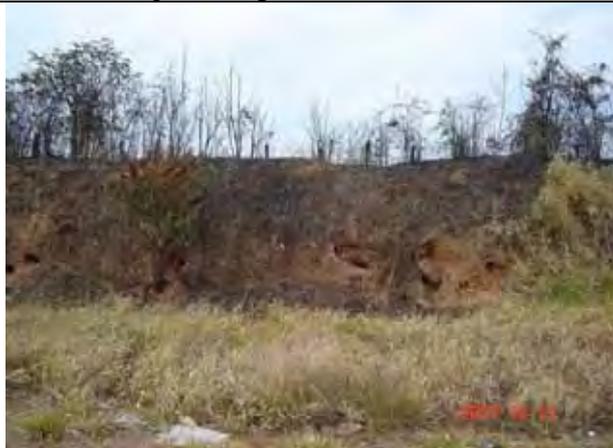
18.1 – Ponto de verificação de arenito.

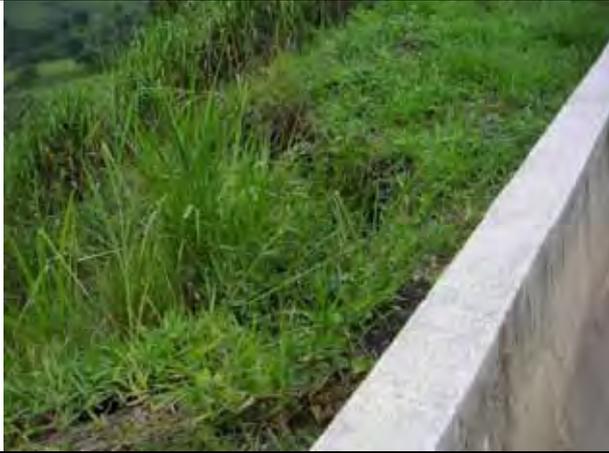
Foto 19.1 – Crista do escorregamento distando cerca de 1m da guarnição da pista.

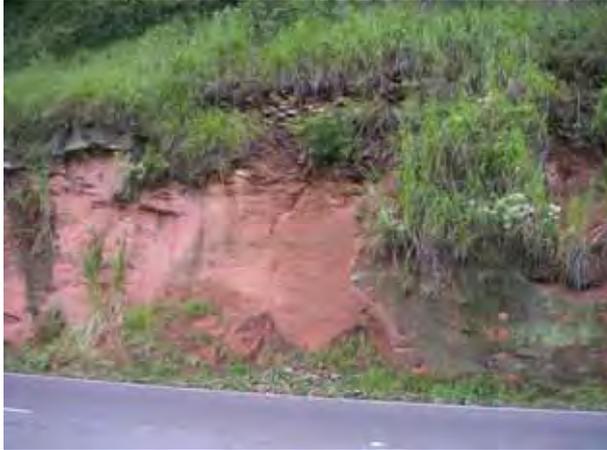
Indicadores ambientais:	Parâmetros aplicáveis:
FEIÇÃO DE MASSA MOVIMENTADA FEIÇÃO EROSIVA	GEOMETRIA: PLANAR VOLUME: INDETERMINADO DIMENSÕES: 120m compr., 10m larg., 2m prof. ÁREA AFETADA: 1200m ² .

Foto 20.1 – Talude de corte da rodovia em Arenito coberto por material de tálus.

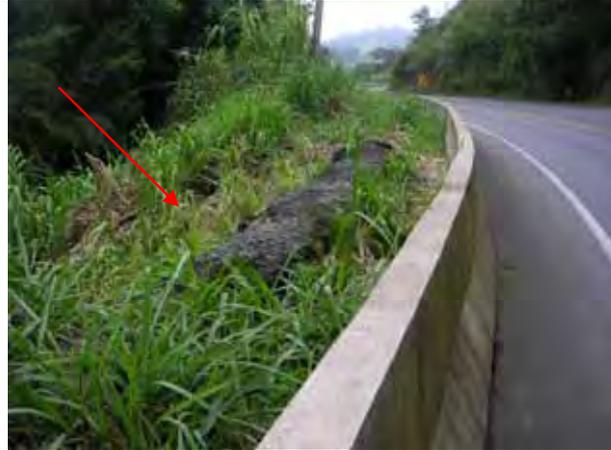
Foto 20.2 – Feição erosiva a jusante da rodovia provavelmente causada por antiga cicatriz de escorregamento.

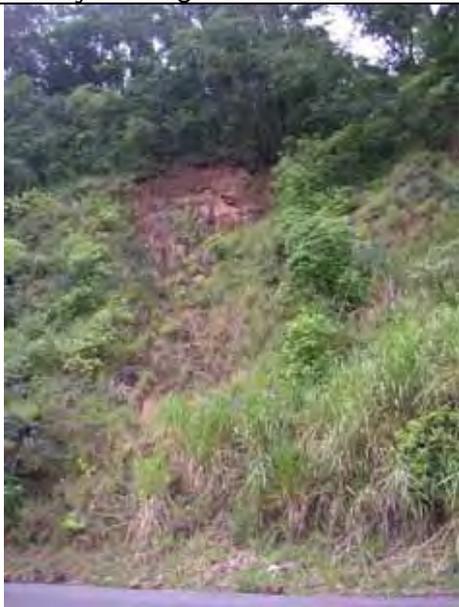
Foto 21.1 – Cicatriz de escorregamento em talude de corte da rodovia em contato entre o arenito e o basalto coberto por material de tálus.

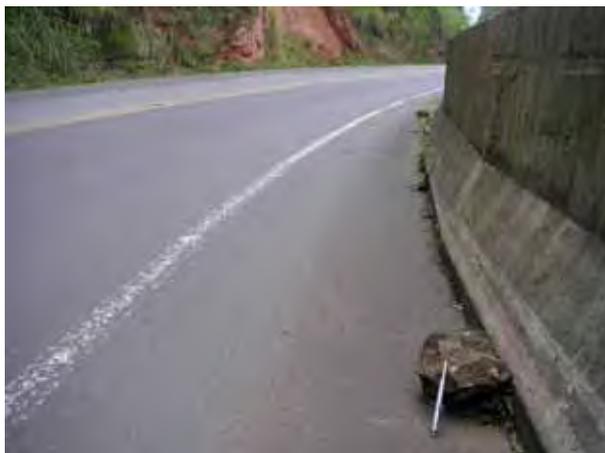
Foto 21.2 – Bloco de rocha proveniente do escorregamento atravessou a pista da rodovia.

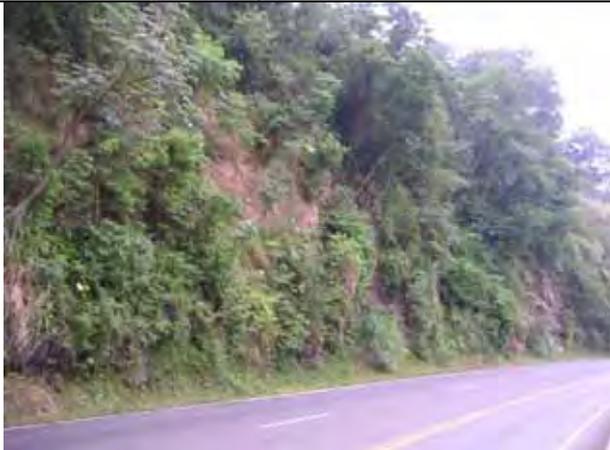
Indicadores ambientais:	Parâmetros aplicáveis:
PRESENÇA DE BLOCOS INSTÁVEIS	NÚMERO: INDETERMINADO TAMANHO: INDETERMINADO

Foto 22.1 – Talude de corte da rodovia em basalto com potencial para queda de blocos.

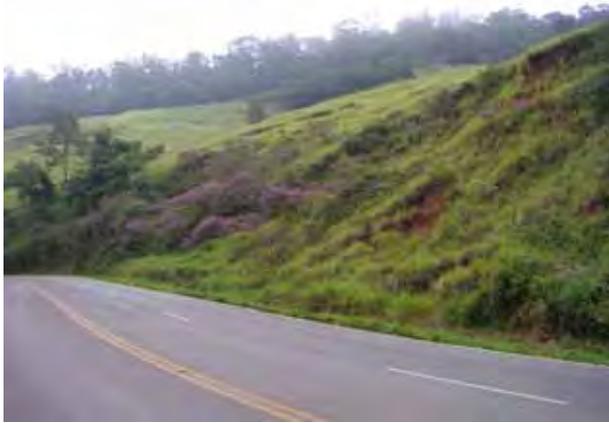
Indicadores ambientais:	Parâmetros aplicáveis:
- DEGRAUS DE ABATIMENTO, ÁRVORES INCLINADAS. - FEIÇÕES DE MASSA MOVIMENTADAS	- ALTURA DOS DEGRAUS: INDETERMINADA DISTRIBUIÇÃO EM ÁREA DAS ÁRVORES: ~ 100m². - GEOMETRIA: CIRCULAR VOLUME: INDETERMINADO

Foto 23.1 – Talude de corte da rodovia onde são visíveis as cicatrizes de movimentação à montante e as árvores inclinadas no talude, o que evidencia a movimentação por rastejo.

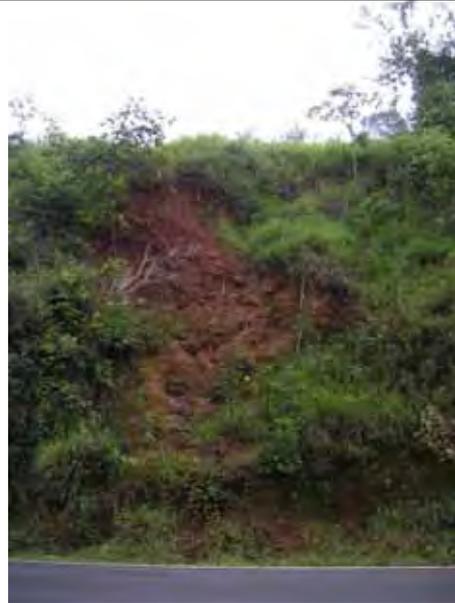
Foto 23.2 – Talude de corte da rodovia no km 237+500 mostrando uma cicatriz de escorregamento com o material de tálus sobre o arenito cozido.

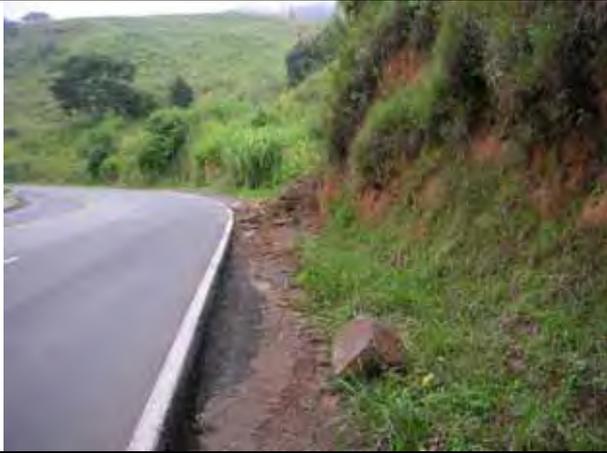
Foto 24.1 – Vista lateral do material proveniente do escorregamento gerando queda de blocos de grandes dimensões.

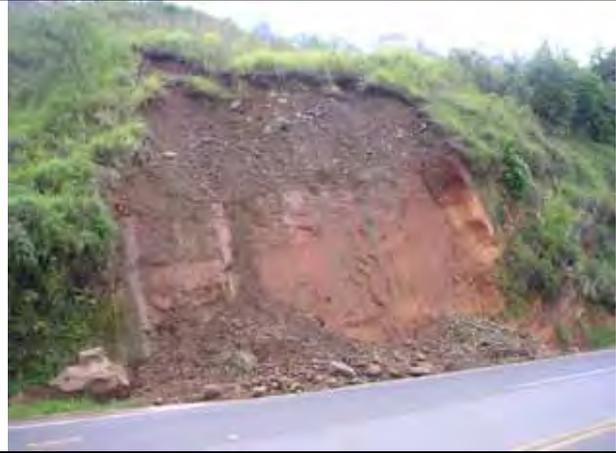
Foto 24.2 – Vista frontal do escorregamento mostrando o contato entre o arenito e o depósito de tálus. Atentar para o tamanho dos blocos de rocha.

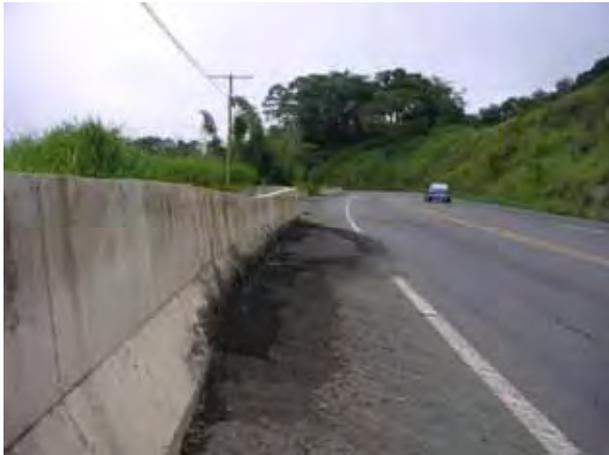
Foto 25.1 – Abatimento na pista causado por ineficiência do sistema de drenagem, com degrau de aproximadamente 5cm, gerado por ravinamento a jusante da rodovia.

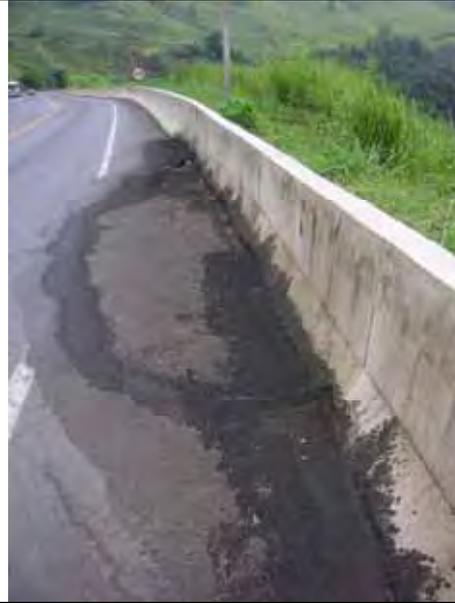
Indicadores ambientais:	Parâmetros aplicáveis:
ABATIMENTO NA PISTA DA RODOVIA. FEIÇÃO EROSIVA: RAVINA.	DIMENSÕES: 30m compr., 3m larg., 1m prof. ÁREA AFETADA: 90m ² .

Foto 25.2 – Vista contrária do abatimento na pista causado por ineficiência do sistema de drenagem.

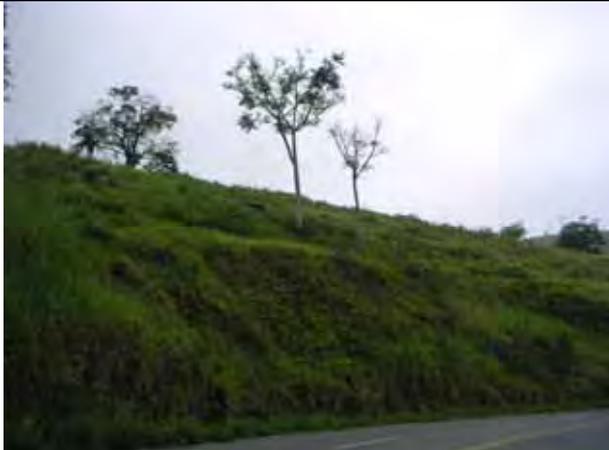
Indicadores ambientais:	Parâmetros aplicáveis:
DEGRAUS DE ABATIMENTO	ALTURA DOS DEGRAUS: ~50 cm
ÁRVORES INCLINADAS	DISTRIBUIÇÃO EM ÁREA DAS ÁRVORES: ~10m ²

Foto 26.1 – Talude de corte da rodovia onde é visível os abatimentos no terreno à montante e as árvores inclinadas no talude, o que evidencia a movimentação por rastejo.

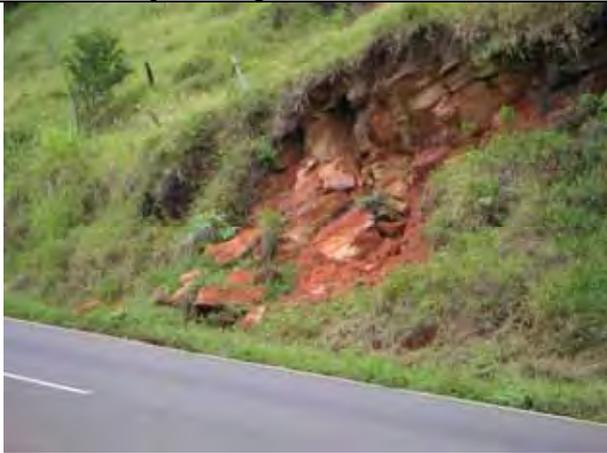
Foto 27.1 – Talude de corte da rodovia em arenito com potencial para queda de blocos.

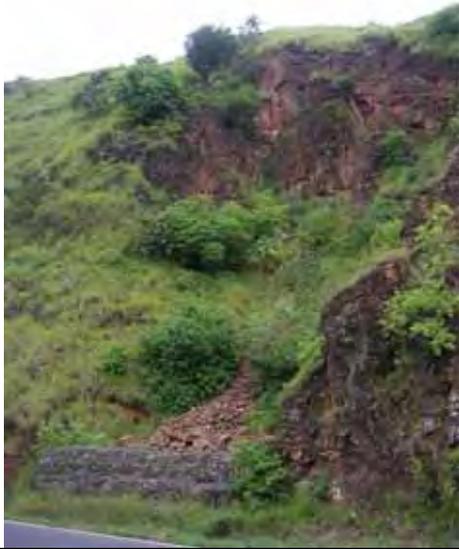
Indicadores ambientais:	Parâmetros aplicáveis:
PRESENÇA DE BLOCOS INSTÁVEIS	NÚMERO DE BLOCOS: INDETERMINADO TAMANHO DOS BLOCOS: VARIÁVEL

Foto 28.1 – Talude de corte da rodovia onde é visível a antiga cicatriz de escorregamento e a continuidade do processo por queda de blocos. Muro de espera em gabião ineficiente por estar completamente preenchido por blocos de rocha.

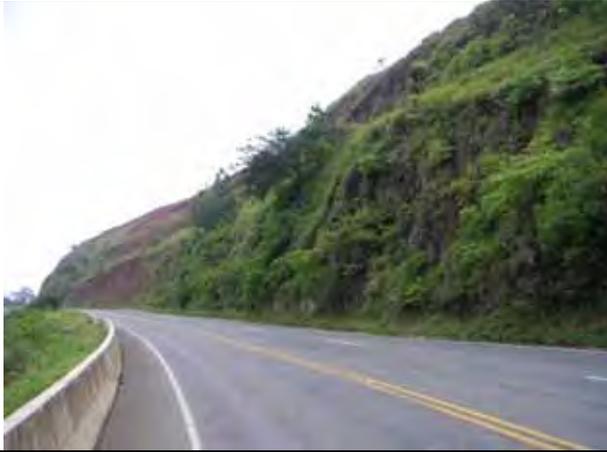
Indicadores ambientais:	Parâmetros aplicáveis:
PRESENÇA DE BLOCOS INSTÁVEIS	NÚMERO DE BLOCOS: INDETERMINADO TAMANHO DOS BLOCOS: VARIÁVEL

Foto 29.1 – Talude de corte da rodovia em rocha com a possibilidade de queda de blocos.

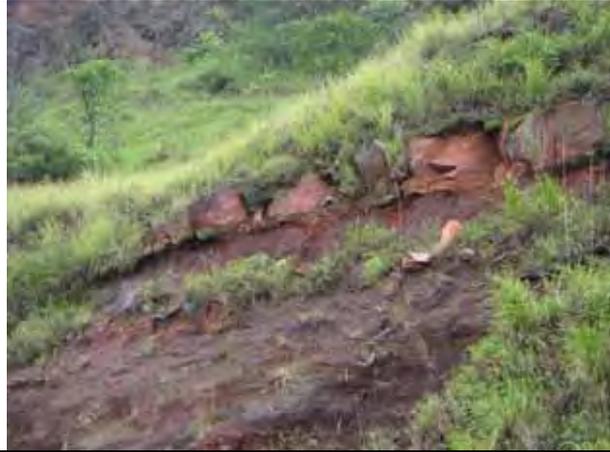
Foto 29.2 – Talude de corte da rodovia em rocha com "trap" de arenito sobre o basalto com queda de blocos.

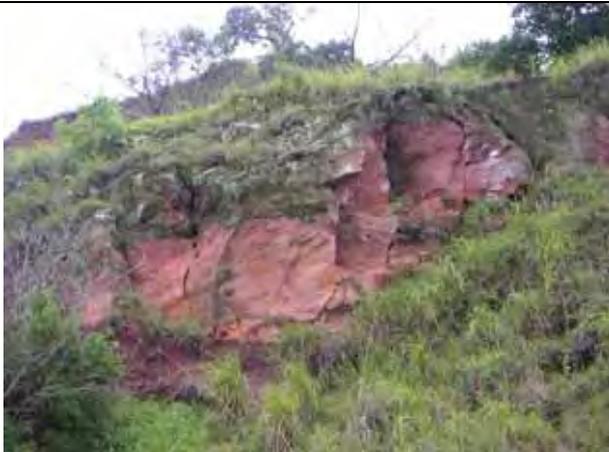
Foto 29.3 – Detalhe do "trap" de arenito sobre o basalto com queda de blocos.

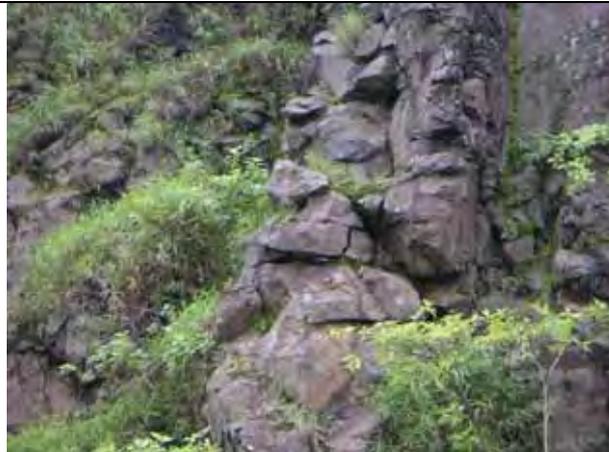
Foto 29.4 – Talude de corte da rodovia em rocha de basalto com queda de blocos.

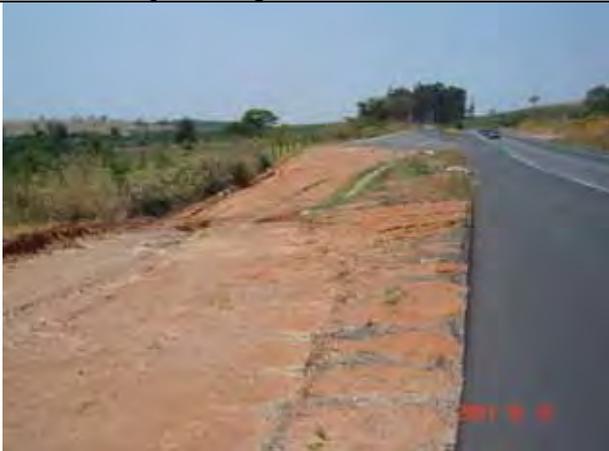
Foto 31.1 – Vista geral da área da balança. Notar sistema de drenagem.

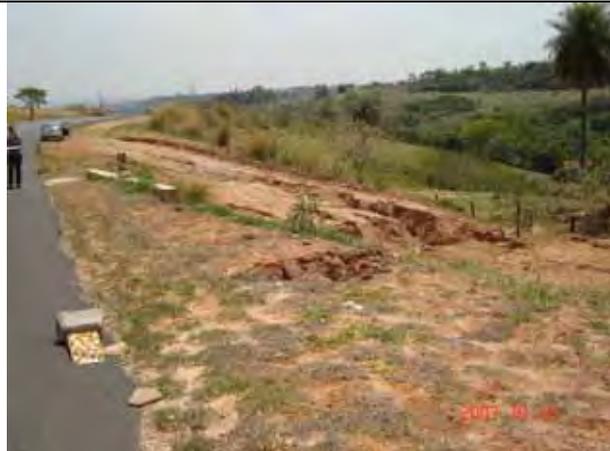
Indicadores ambientais:	Parâmetros aplicáveis:
FEIÇÃO EROSIVA: RAVINA	DIMENSÕES: 15m compr., 6m larg., 2m prof.; ÁREA AFETADA: 90m ² .

Foto 31.2 – Vista lateral da feição erosiva.

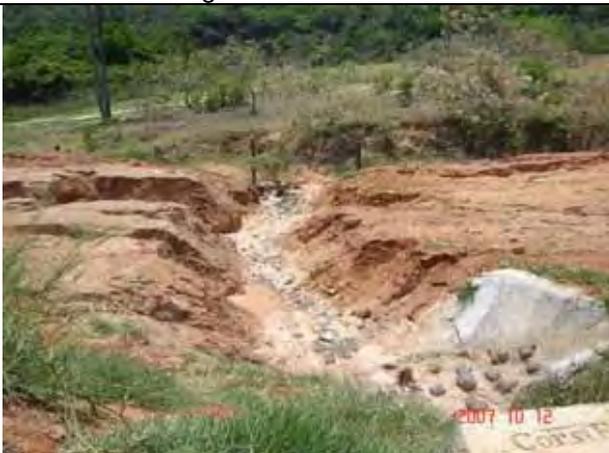
Foto 31.3 – Vista frontal do processo.

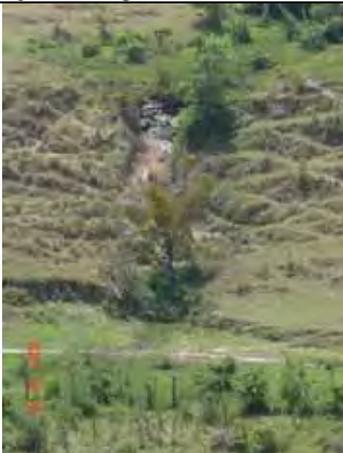
Indicadores ambientais:	Parâmetros aplicáveis:
FEIÇÕES EROSIVAS: RAVINAS	DIMENSÕES: INDETERMINADAS. ÁREA AFETADA: ~150m ² .

Foto 32.1 – Vista geral de um dos processos cadastrados.
