**ANÁLISE INTEGRADA APLICADA AO
MAPEAMENTO GEOLÓGICO – GEOTÉCNICO NA
ESCALA DE 1:20.000 DA ESTRADA DE
CASTELHANOS, ILHABELA – SP**

Dissertação de Mestrado apresentada ao Instituto de Geociências e Ciências Exatas do Câmpus de Rio Claro, da Universidade Estadual Paulista Júlio de Mesquita Filho, como parte dos requisitos para obtenção do título de Mestre em Geociências e Meio Ambiente

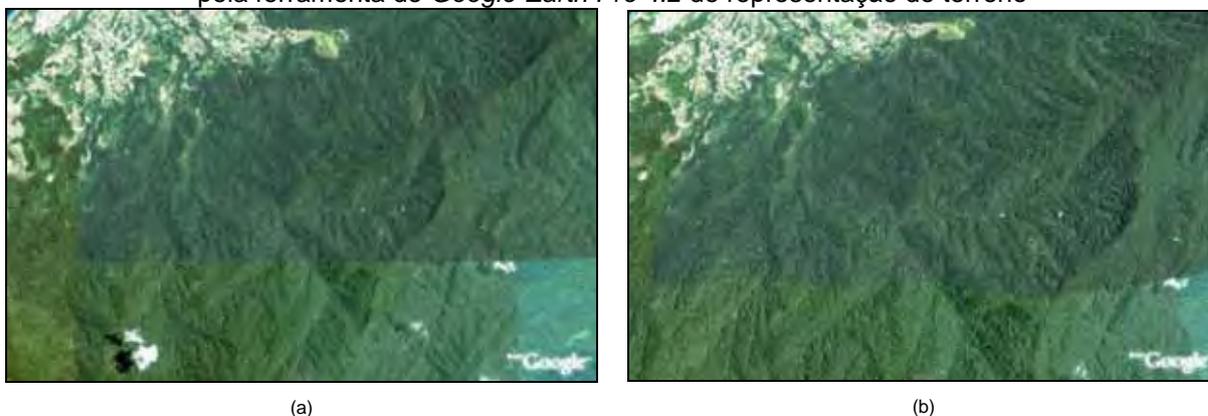
Figura 5 – Imagem a apresentada sem a distorção do relevo, contrastando com a imagem b gerada pela ferramenta do *Google Earth Pro 4.2* de representação do terreno

Habilitou-se o recurso “**Terreno**”, causando, assim, uma distorção na imagem correspondente ao relevo digital gerado pelo *software*, como visto na Figura 5. Este efeito tridimensional resulta do geoprocessamento das imagens de radar SRTM (*Shuttle Radar Topography Mission*), com resolução espacial de 90 metros. Segundo Brandão e Santos (2009), as principais vantagens do uso do SRTM estão ligadas ao evidenciamento dos canais de drenagem e divisores de água, cujos limites podem ser diretamente digitalizados, assim como apoiar o georreferenciamento de imagens de sensoriamento remoto.

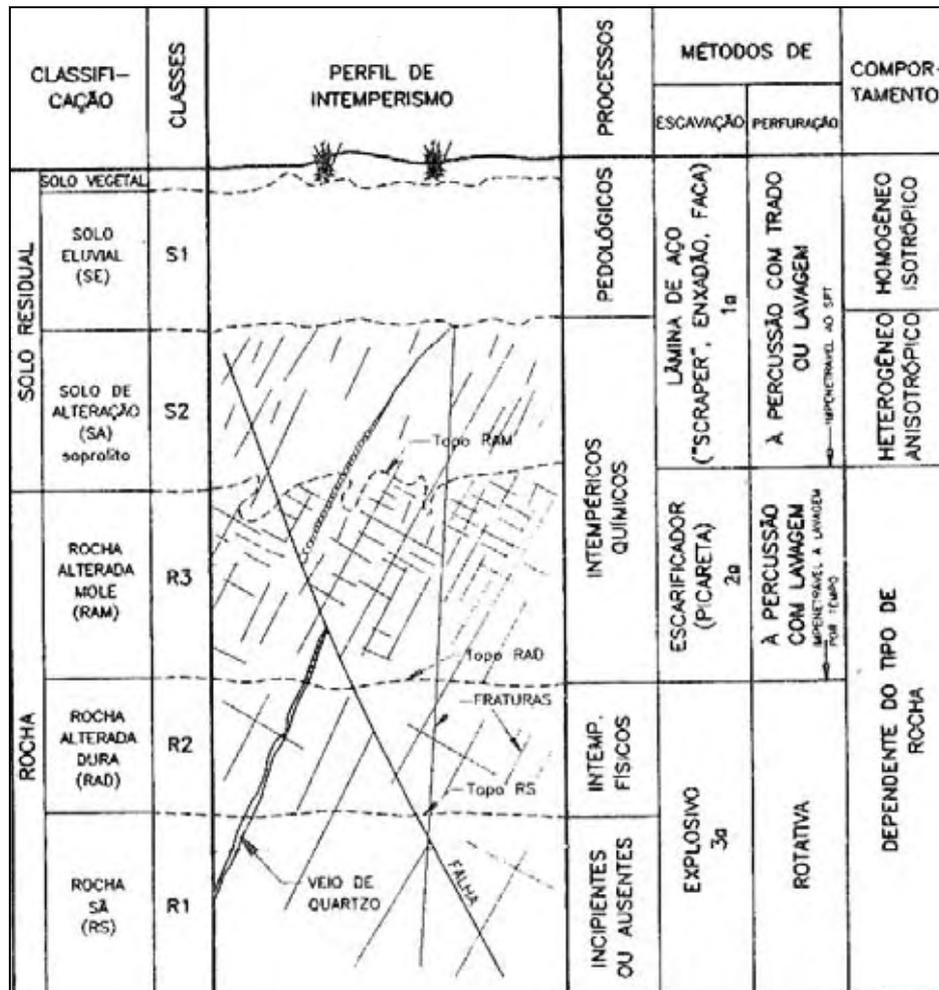
Figura 6 - Modelo de perfil de alteração/intemperismo

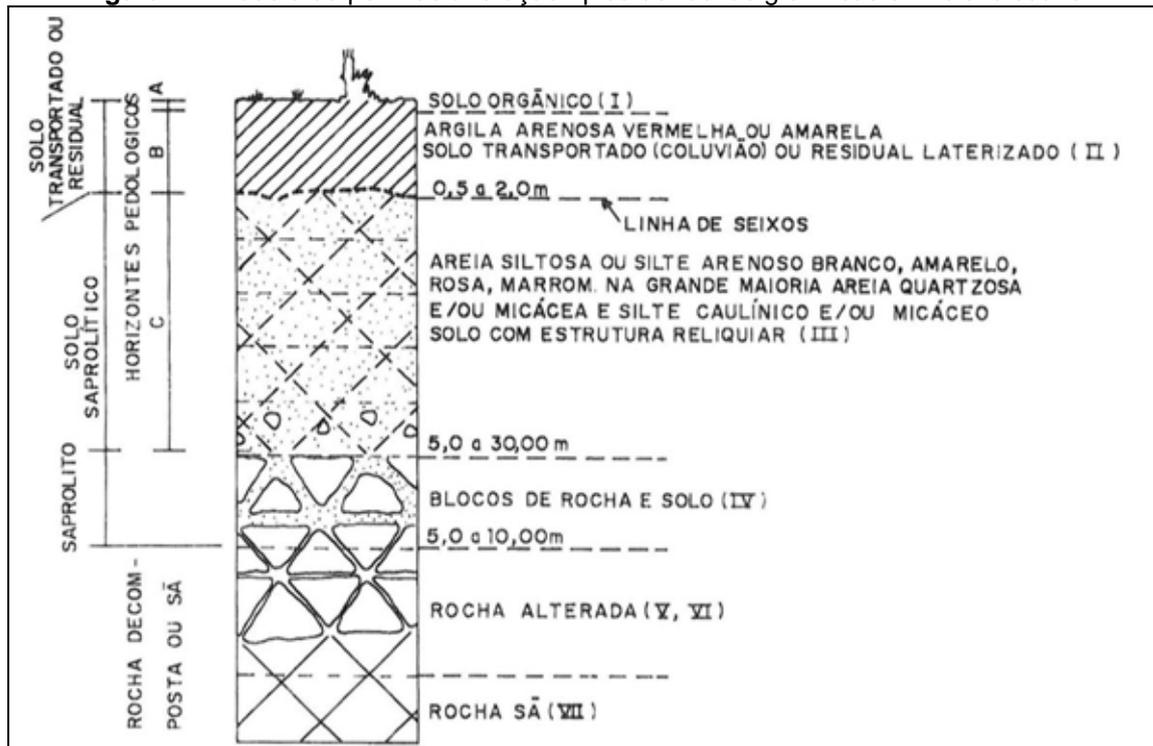
Figura 7 – Modelo de perfil de alteração típico de rochas graníticas em relevo suave

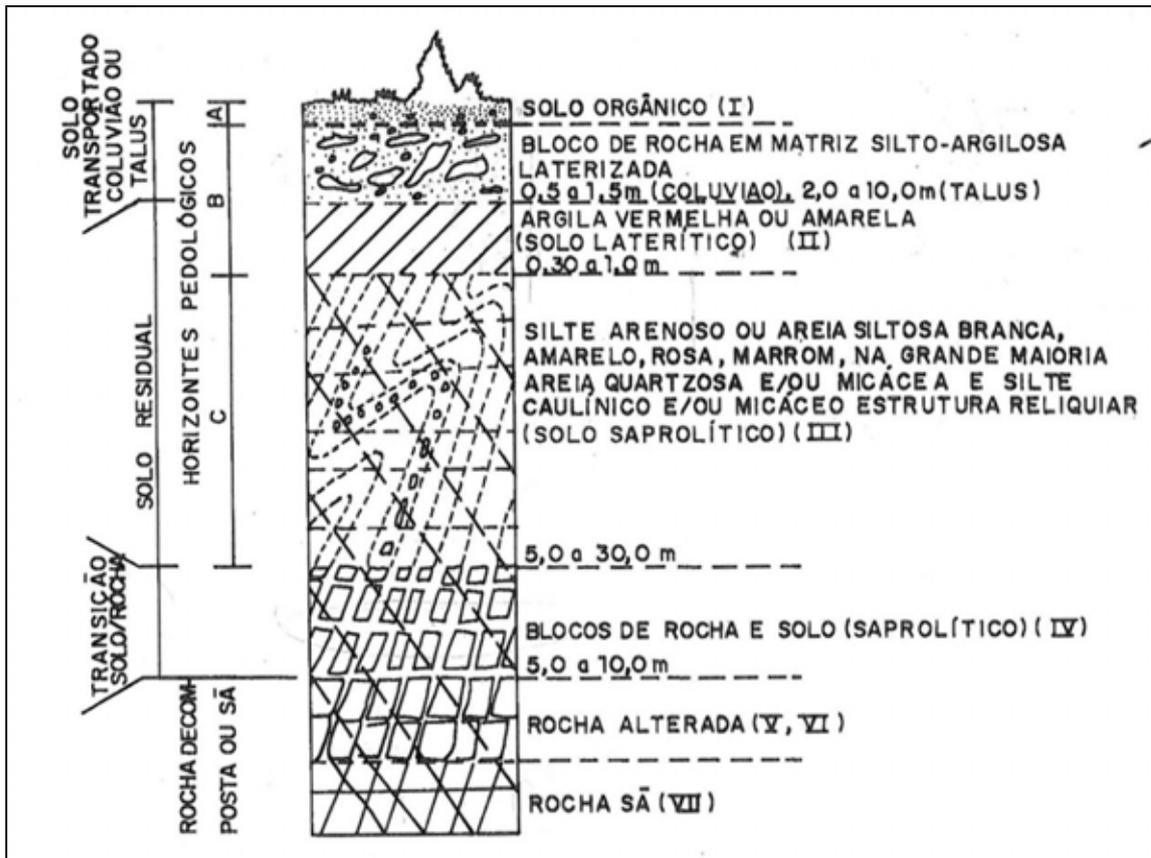
Figura 8 – Modelo de perfil de alteração típico de rochas graníticas em relevo serrano

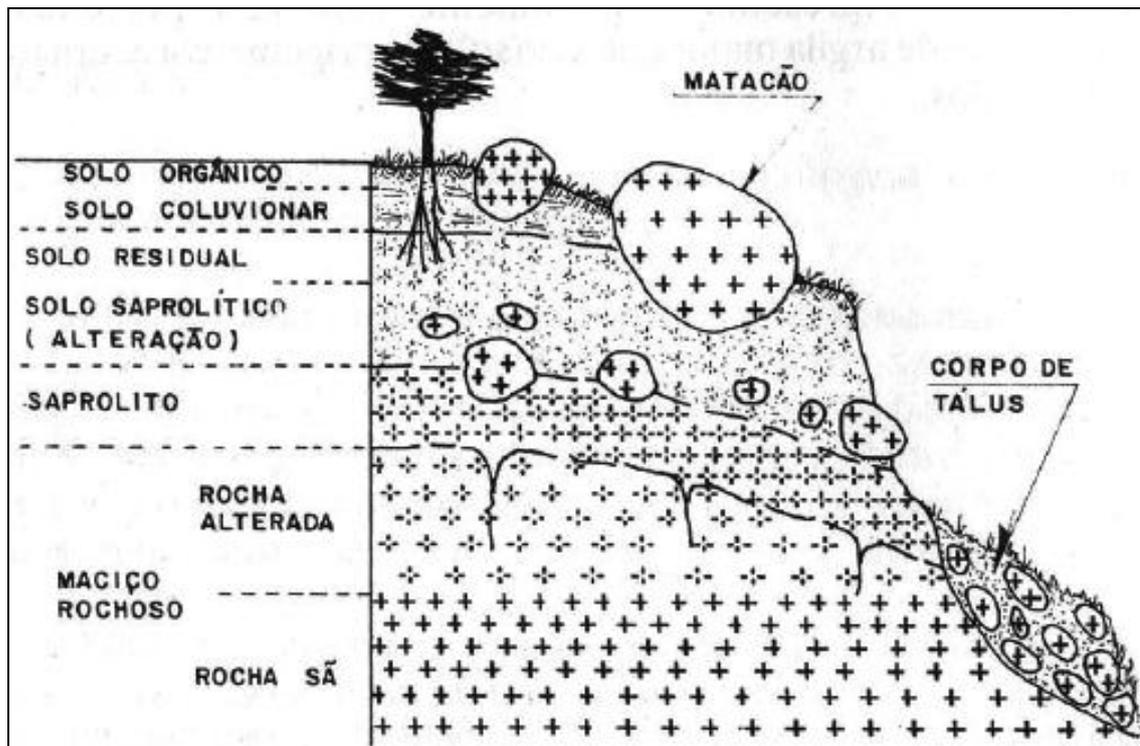
Figura 9 – Perfil típico de rochas graníticas

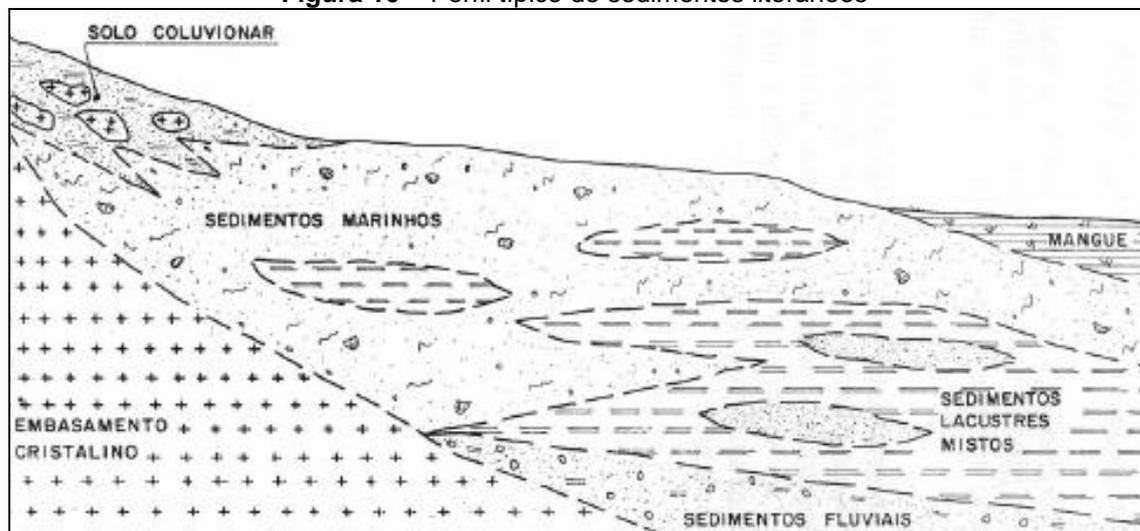
Figura 10 – Perfil típico de sedimentos litorâneos

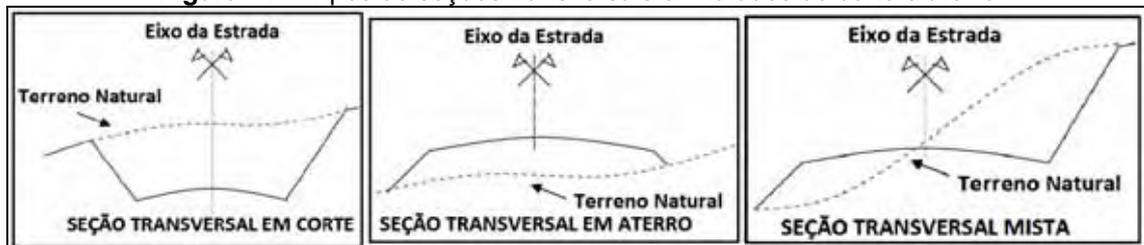
Figura 11 – Tipos de seções transversais em taludes de corte e aterro

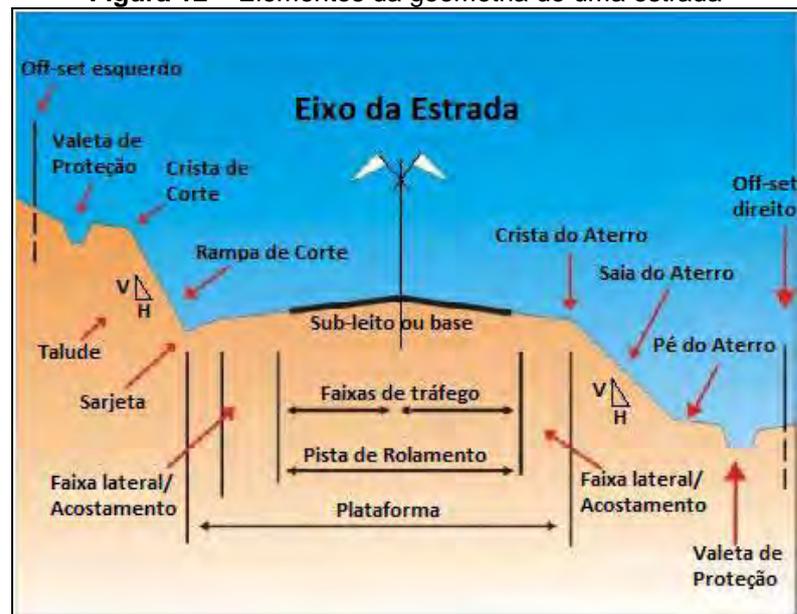
Figura 12 – Elementos da geometria de uma estrada

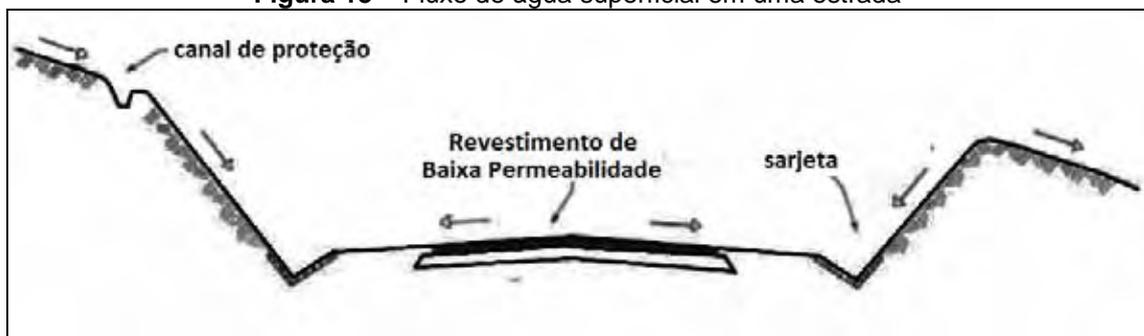
Figura 13 – Fluxo de água superficial em uma estrada

Numa estrada, a água superficial representa a fração que resta de uma chuva, após serem deduzidas as perdas por evapotranspiração e infiltração (DNIT, 2005). Como pode ser observado na Figura 13, as águas superficiais descem as encostas e taludes, ou escoam sobre a pista de rolamento, tendo grande influência sobre a conservação das estruturas de corte e aterro, além do material de cobertura da via.

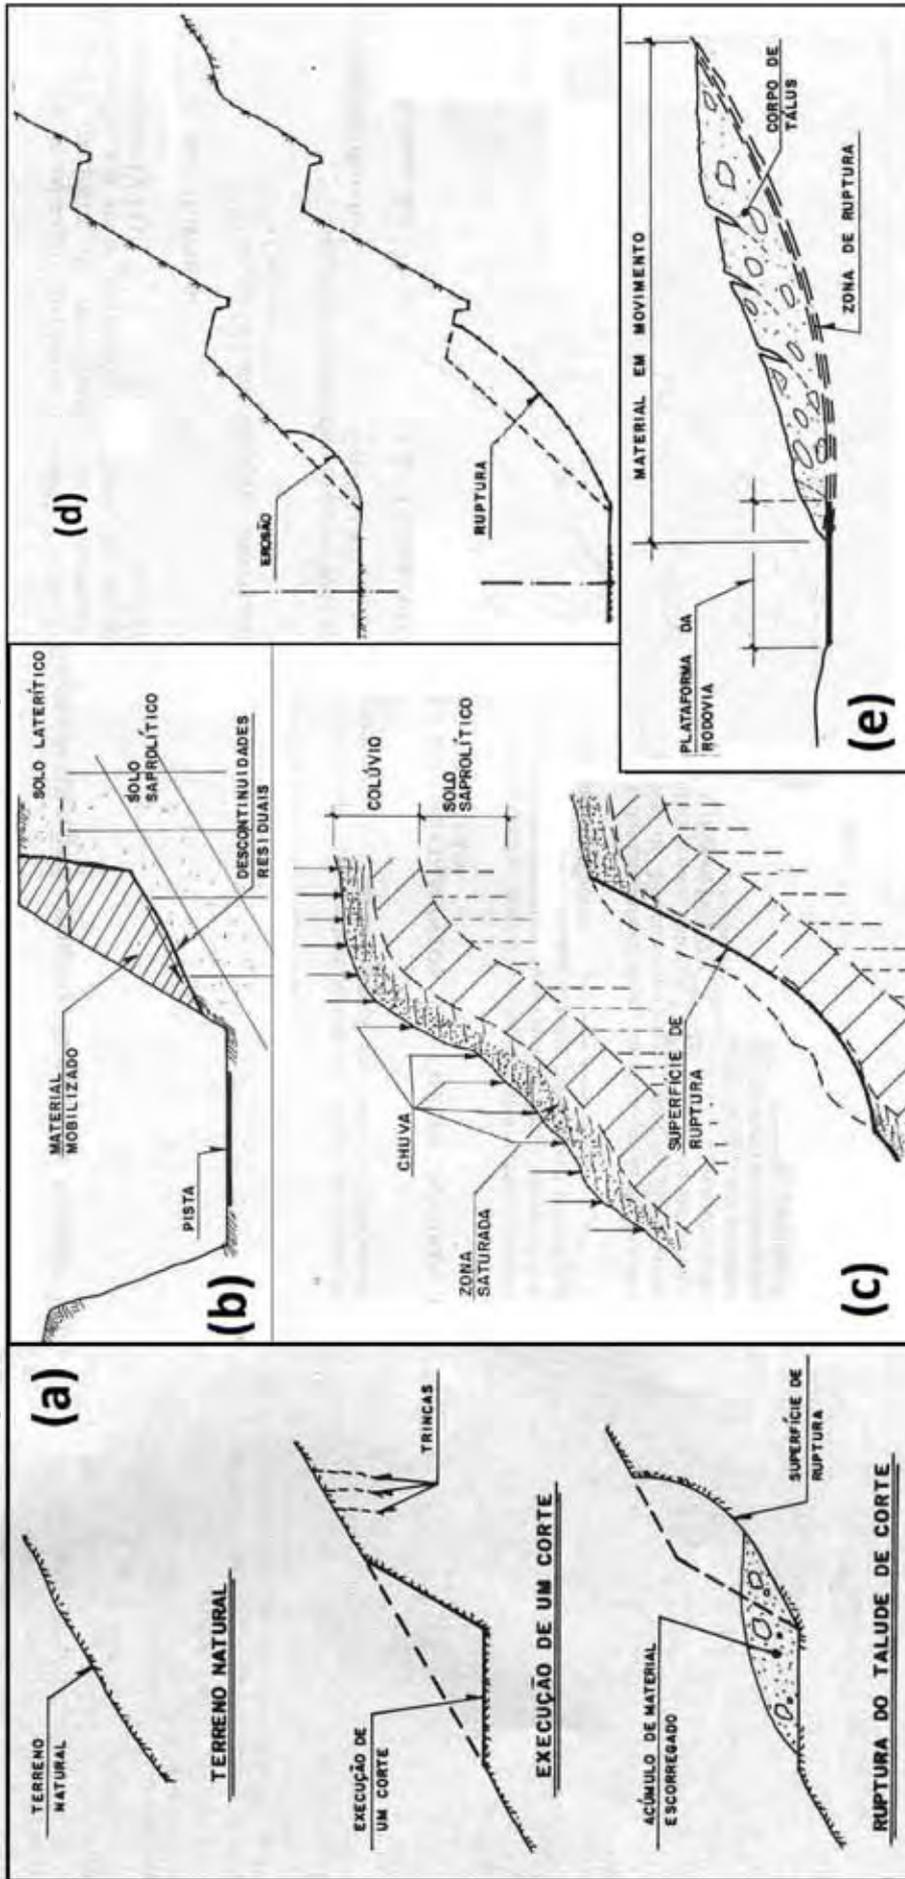
Figura 14 – Perfil esquemático dos diferentes tipos de escorregamentos em cortes

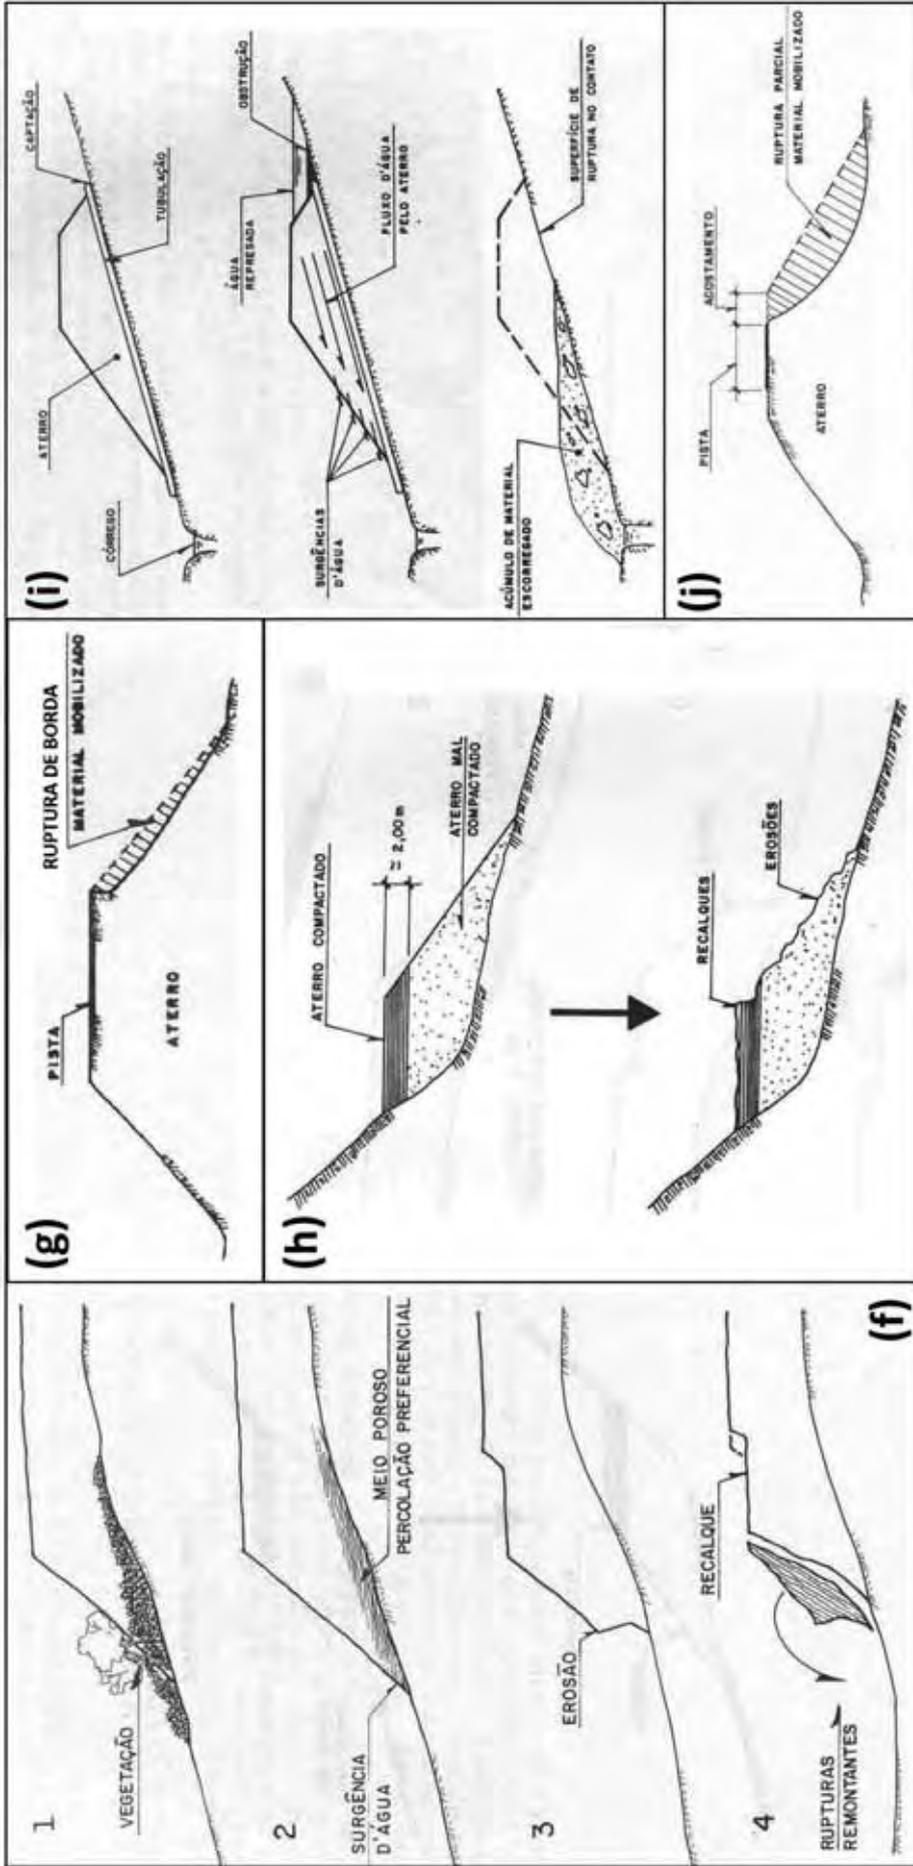
Figura 15 – Perfil esquemático dos diferentes tipos de escorregamentos em aterro

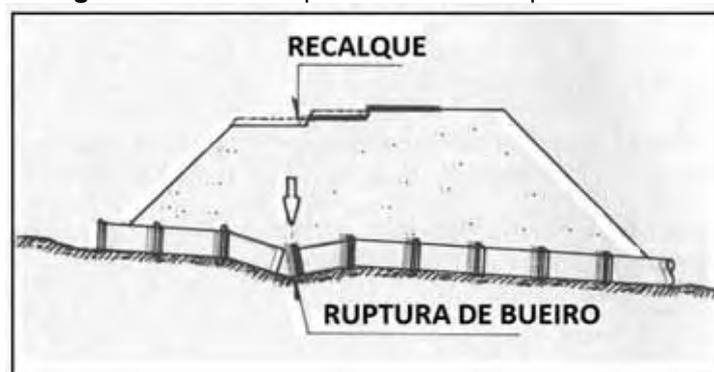
Figura 16 – Perfil esquemático de recalque em aterro

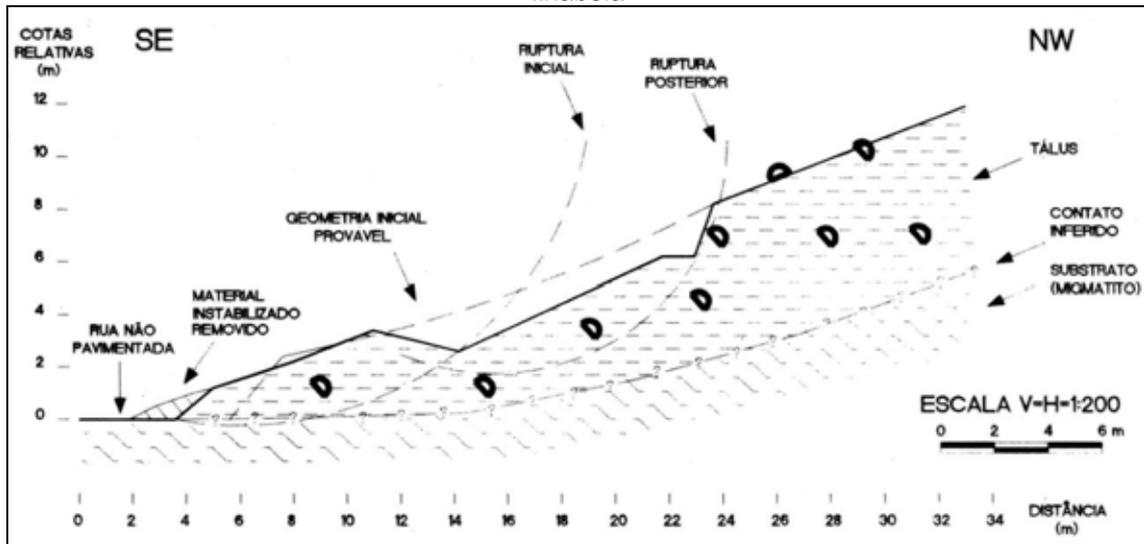
Figura 28 – Seção de detalhe em escorregamento circular em corpo de talus no Município de Ilhabela

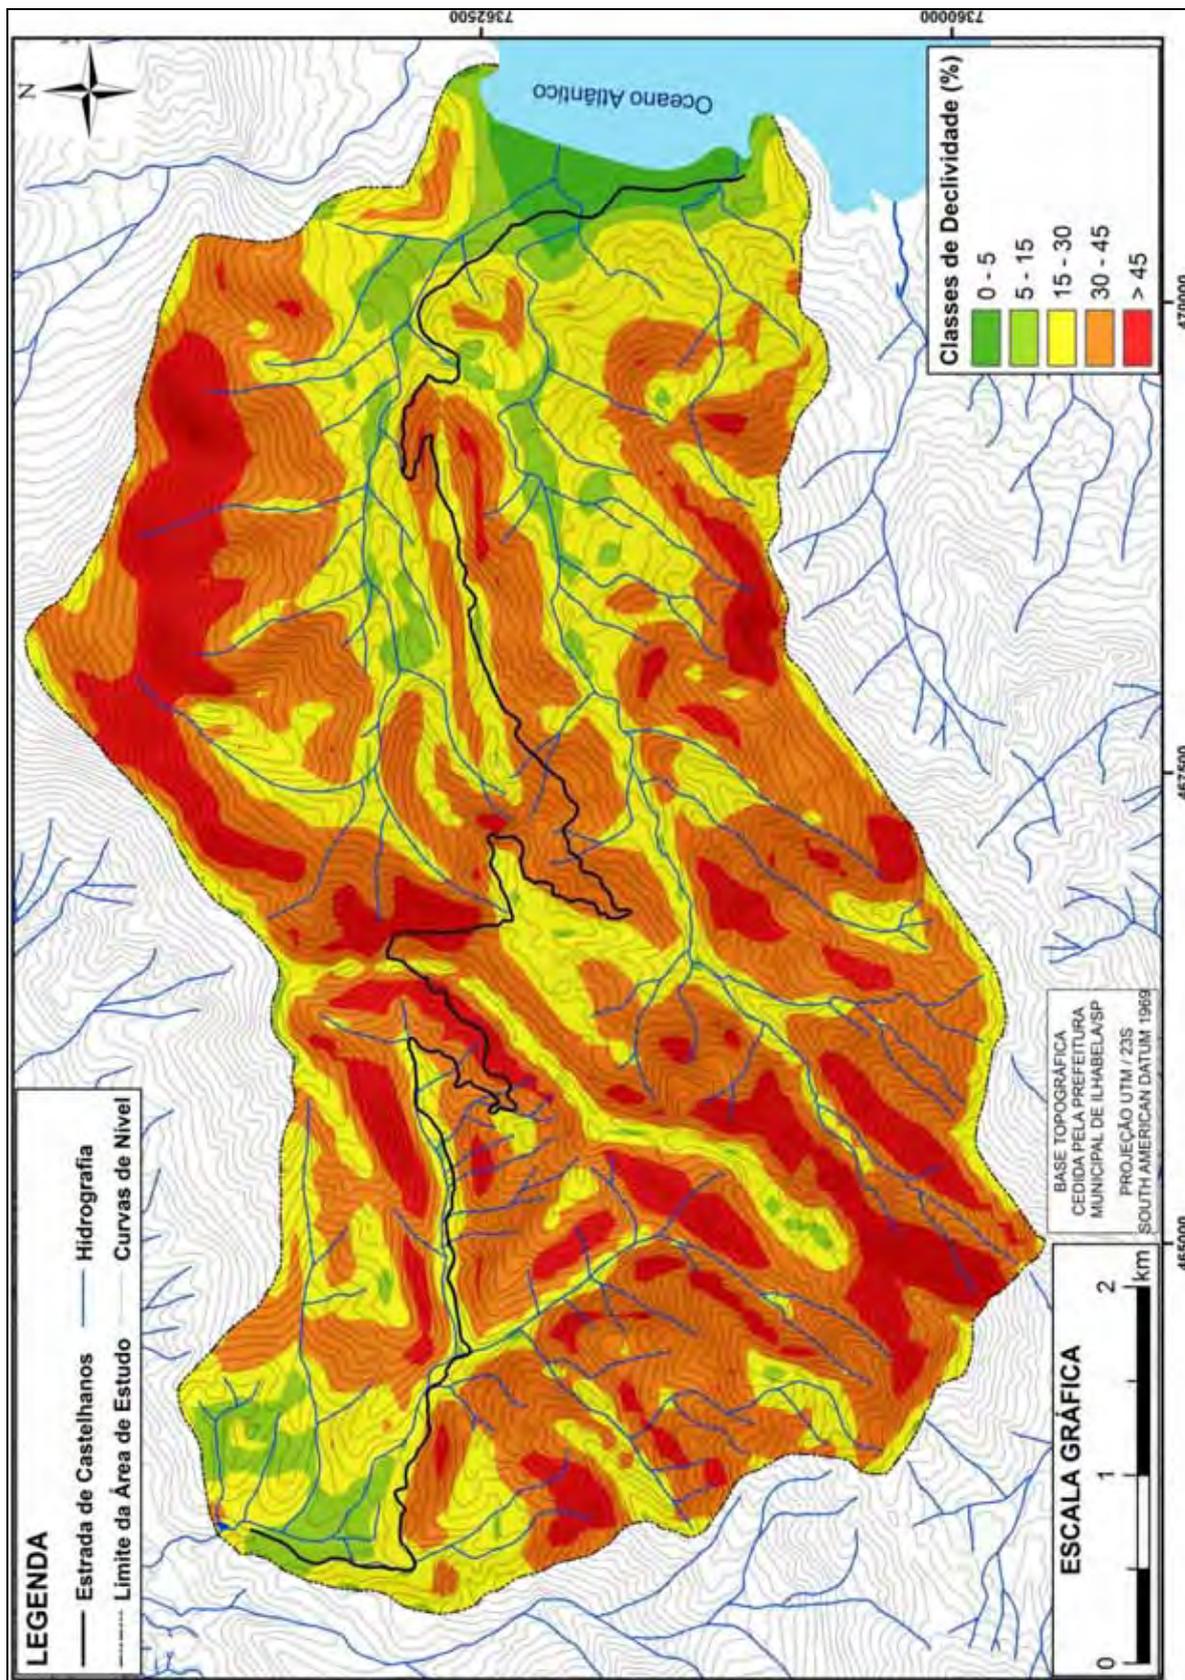
Figura 31 - Mapa de declividade da área de estudo

Vale ressaltar a importância do mapa de declividade nesta etapa do trabalho, uma vez que a maior parte das propriedades selecionadas tem relação direta com a inclinação do terreno, destacando-se as seguintes: espessura do manto de alteração; relação escoamento superficial / infiltração e resistência à erosão.

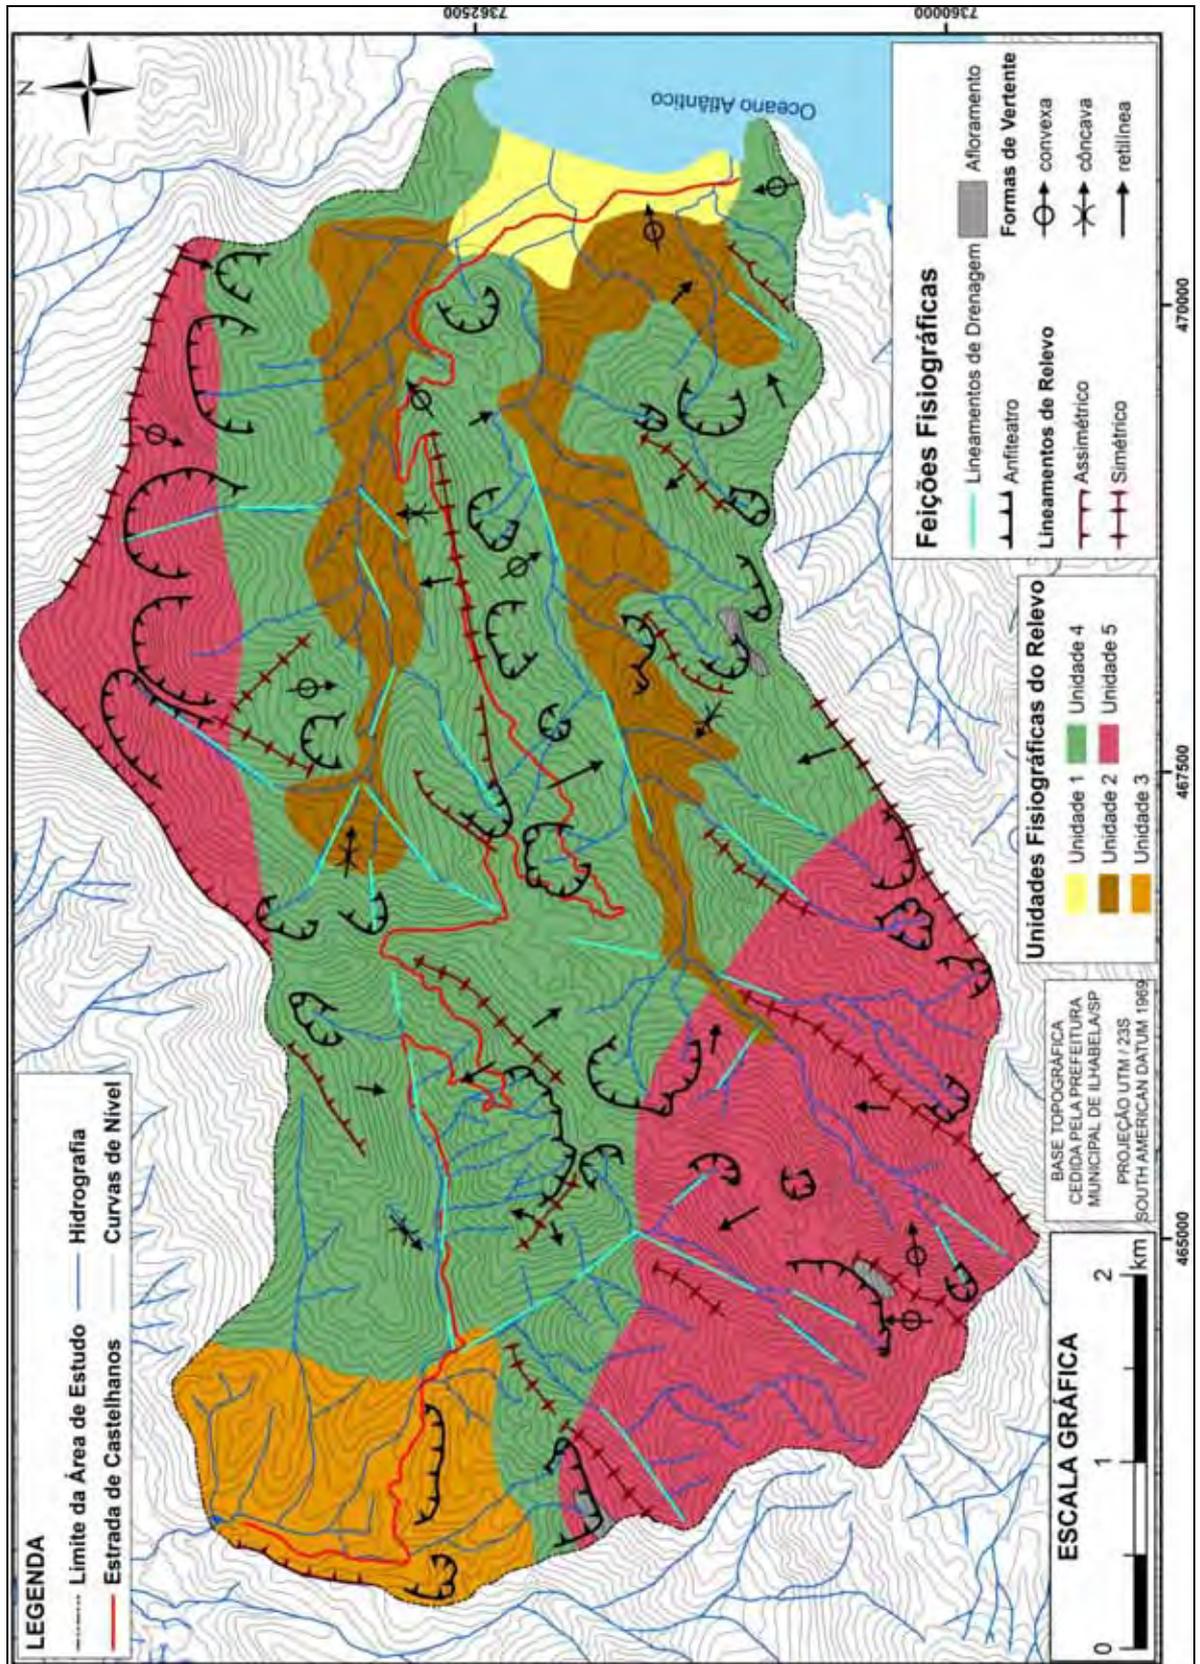
Figura 33 - Mapa de feições e unidades fisiográficas do relevo

Das informações aplicadas, ou inferências geotécnicas depreendidas na análise e interpretação, são apresentadas informações qualitativas, indicativas da profundidade do topo rochoso, perfil das encostas, relação escoamento superficial/infiltração e espessura da cobertura de materiais inconsolidados e manto de alteração.

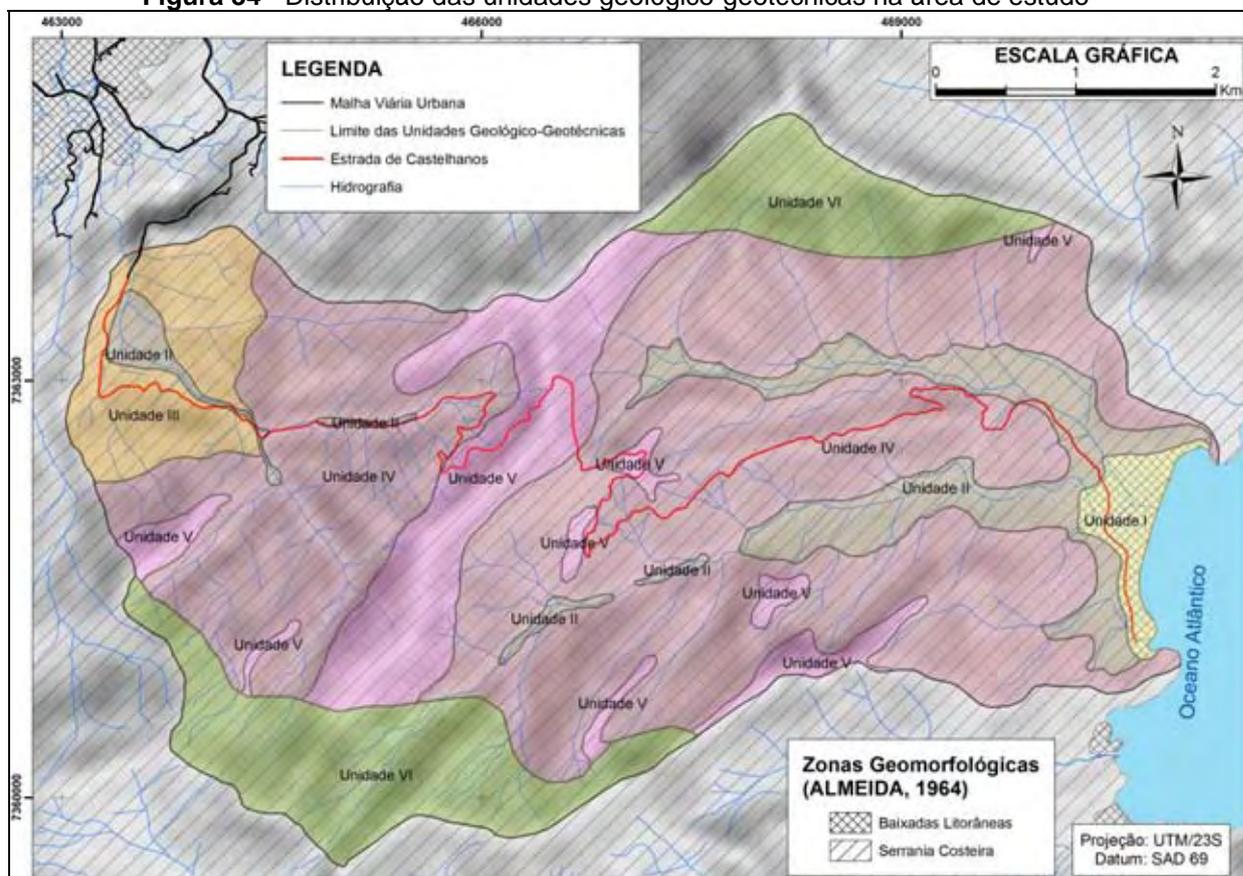
Figura 34 - Distribuição das unidades geológico-geotécnicas na área de estudo

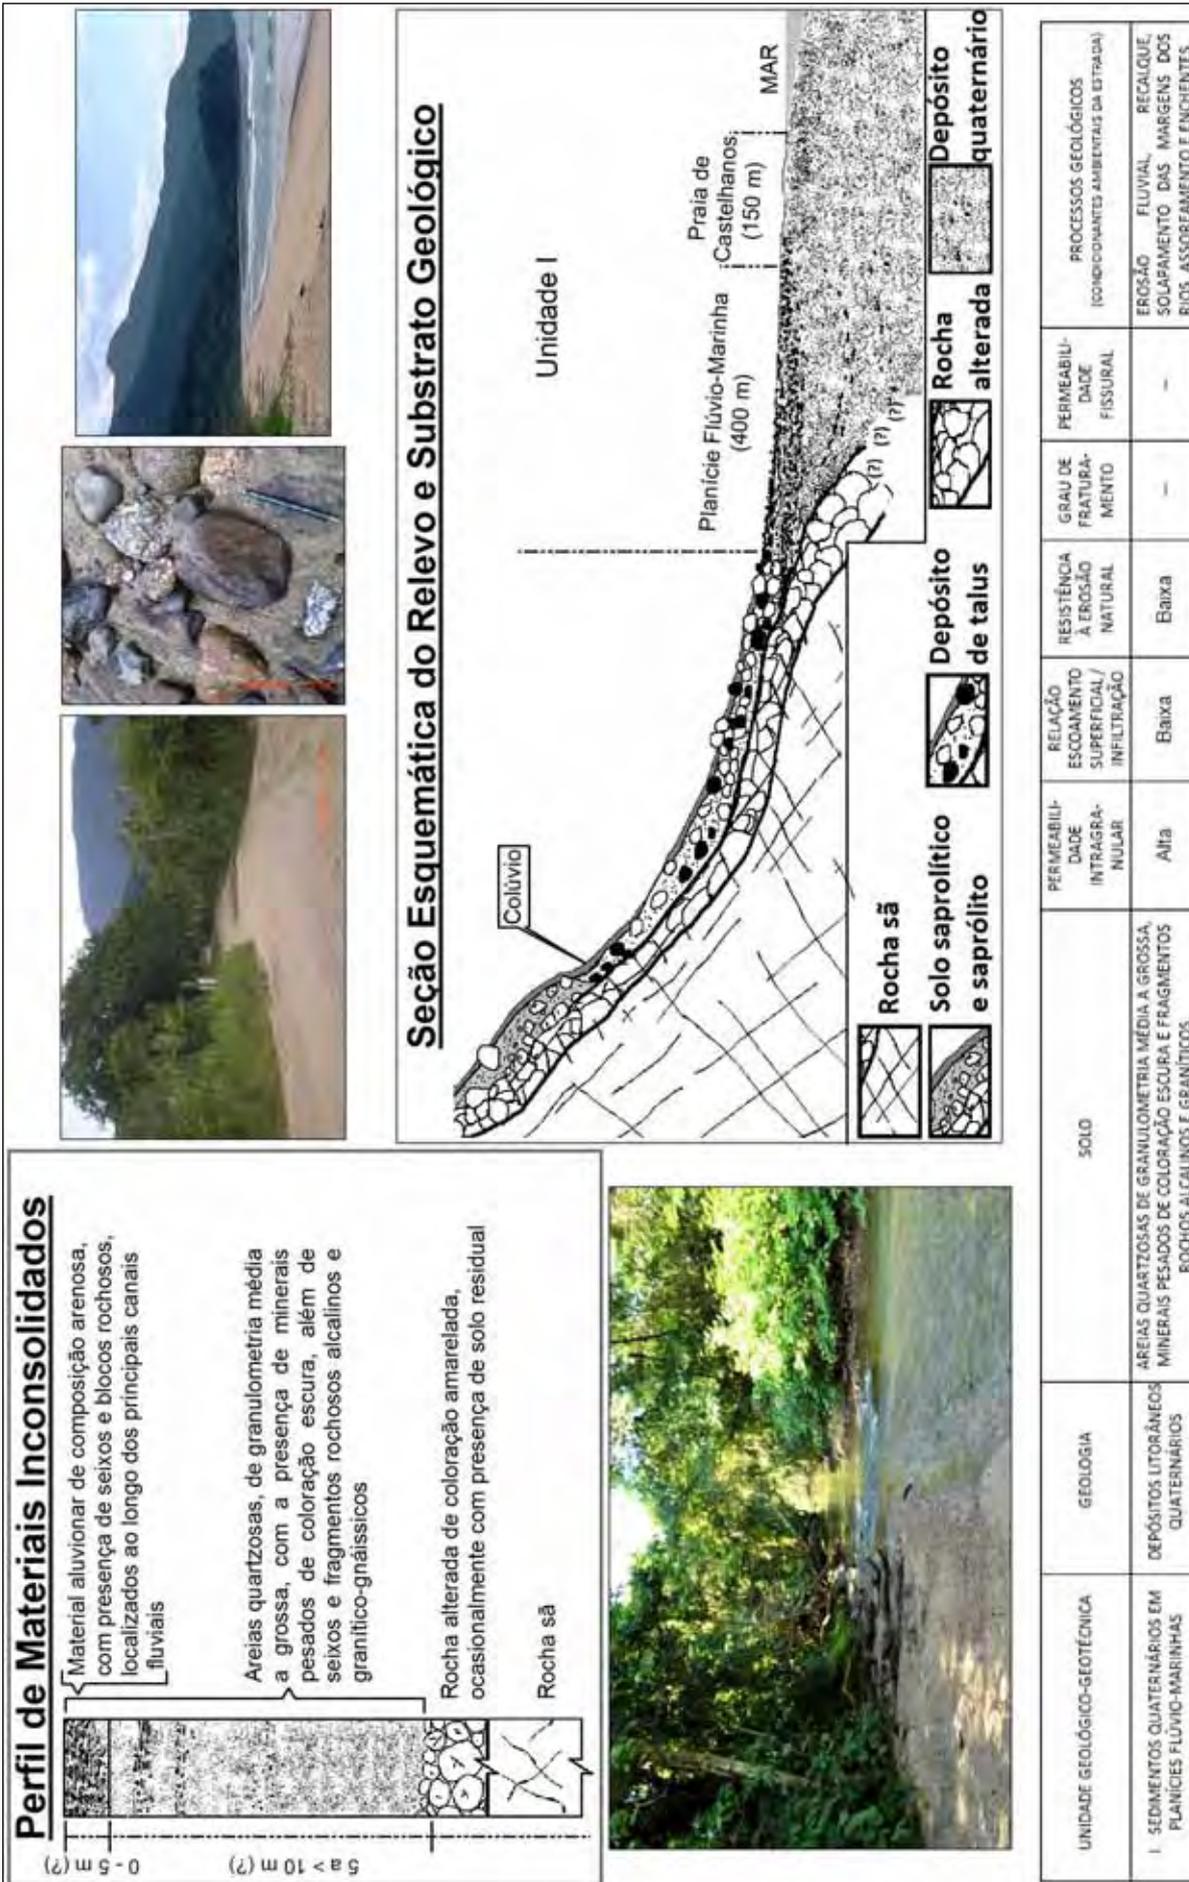
FICHA 1 – SEDIMENTOS QUATERNÁRIOS EM PLANÍCIES FLÚVIO - MARINHA

O solo da unidade é composto por areias quartzosas, de granulometria média a grossa, com a presença de minerais pesados de coloração escura ao longo das drenagens. Seixos e pequenos fragmentos rochosos são transportados pela ação hídrica e ocorrem também ao longo dos principais canais fluviais. Os neossolos flúvicos são predominantes na unidade e estão associados a cambissolos háplicos com textura argilosa e argissolos vermelho-amarelados em áreas com intenso fluxo de água. Verifica-se maior infiltração da água no terreno, em relação ao escoamento superficial, devido aos solos espessos e pouco coesos em áreas planas, com um nível da água subterrânea próximo à superfície.

Esses terrenos caracterizam-se por baixa capacidade de suporte, evidenciada pela compactação do solo arenoso, o que resulta em irregularidades no leito da estrada, com a formação de buracos. Os atoleiros estão associados também ao material compactado da pista de rolamento, onde são observadas deficiências de escoamento e infiltração da água da chuva.

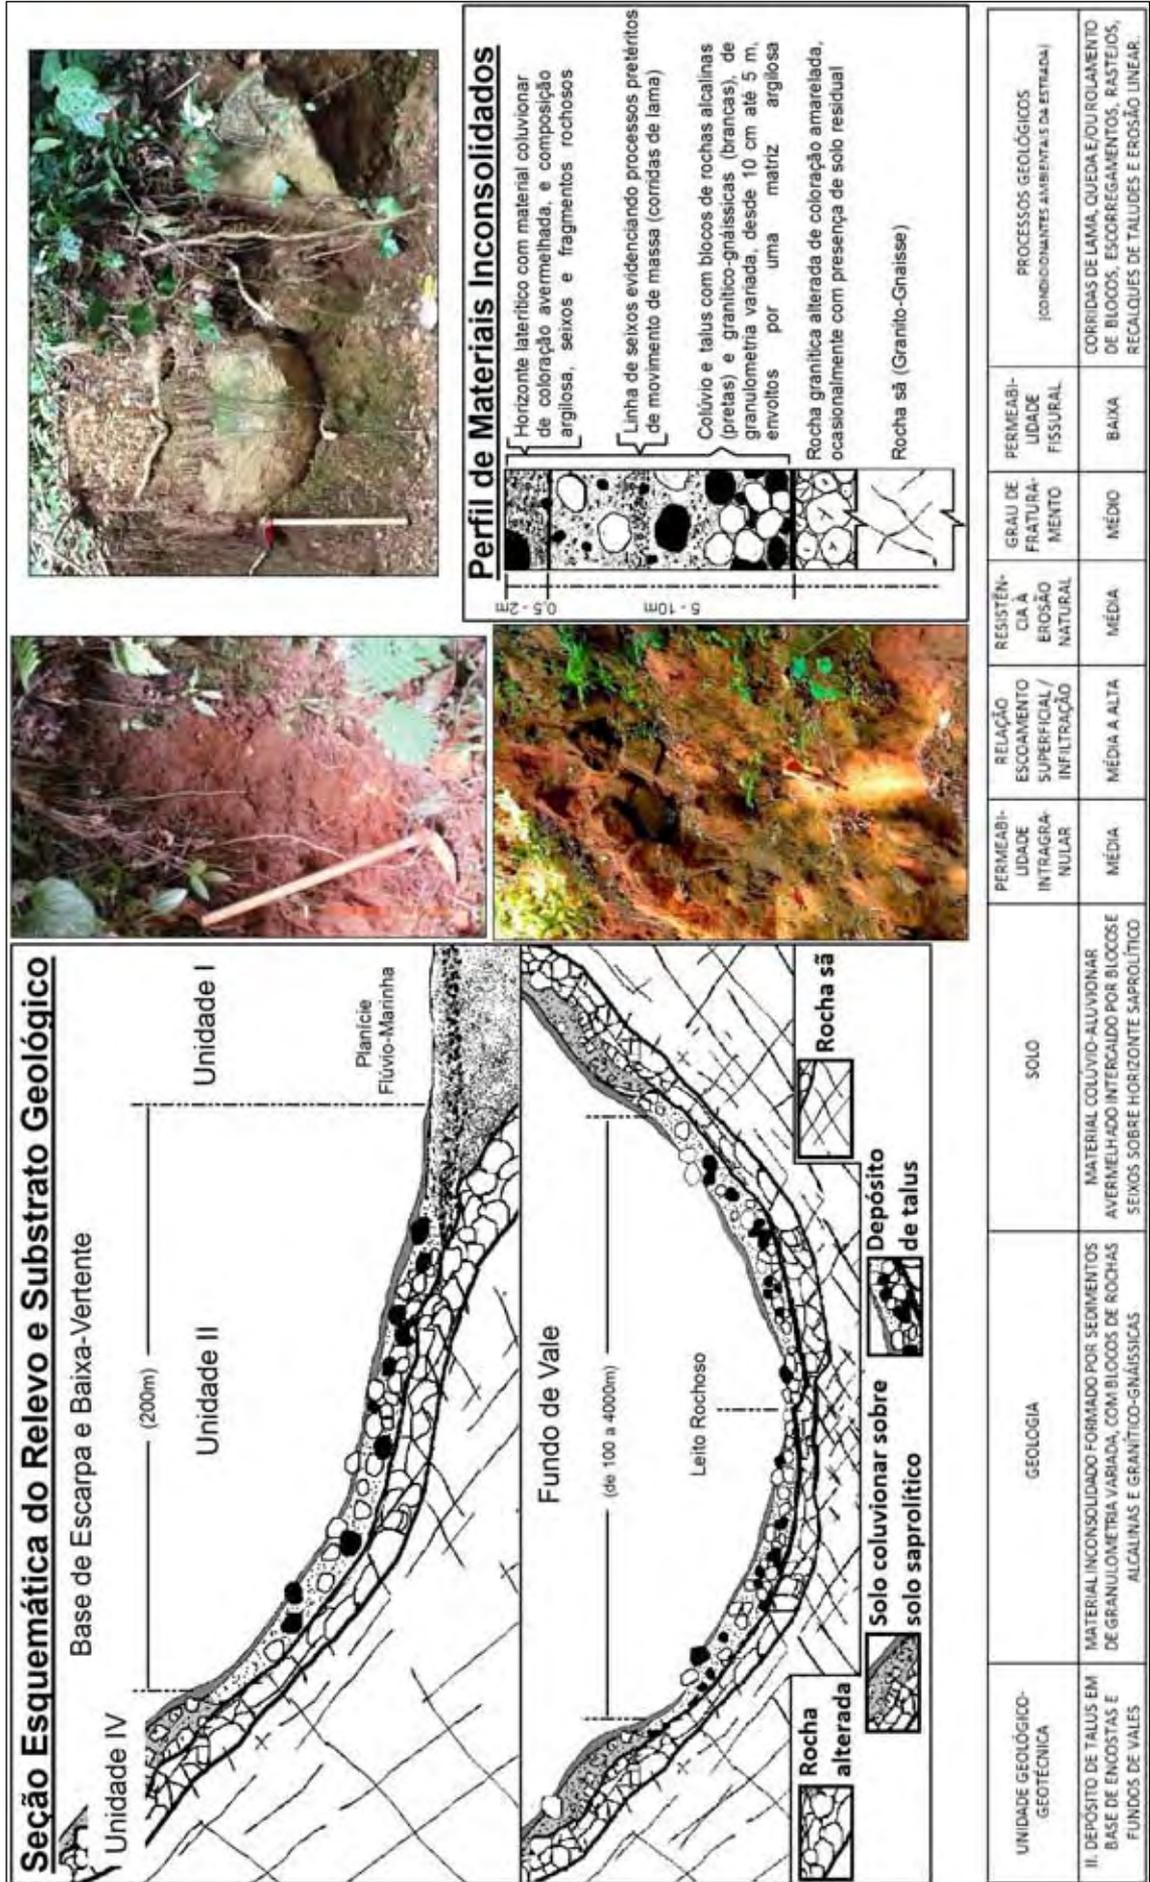
FICHA 2 – DEPÓSITO DE TALUS EM BASE DE ENCOSTAS E FUNDO DE VALES

A relação escoamento superficial / infiltração é média, assim como a permeabilidade intragranular. Porém, em grandes eventos pluviométricos, o terreno pode absorver muita água, perdendo sua capacidade de sustentação.

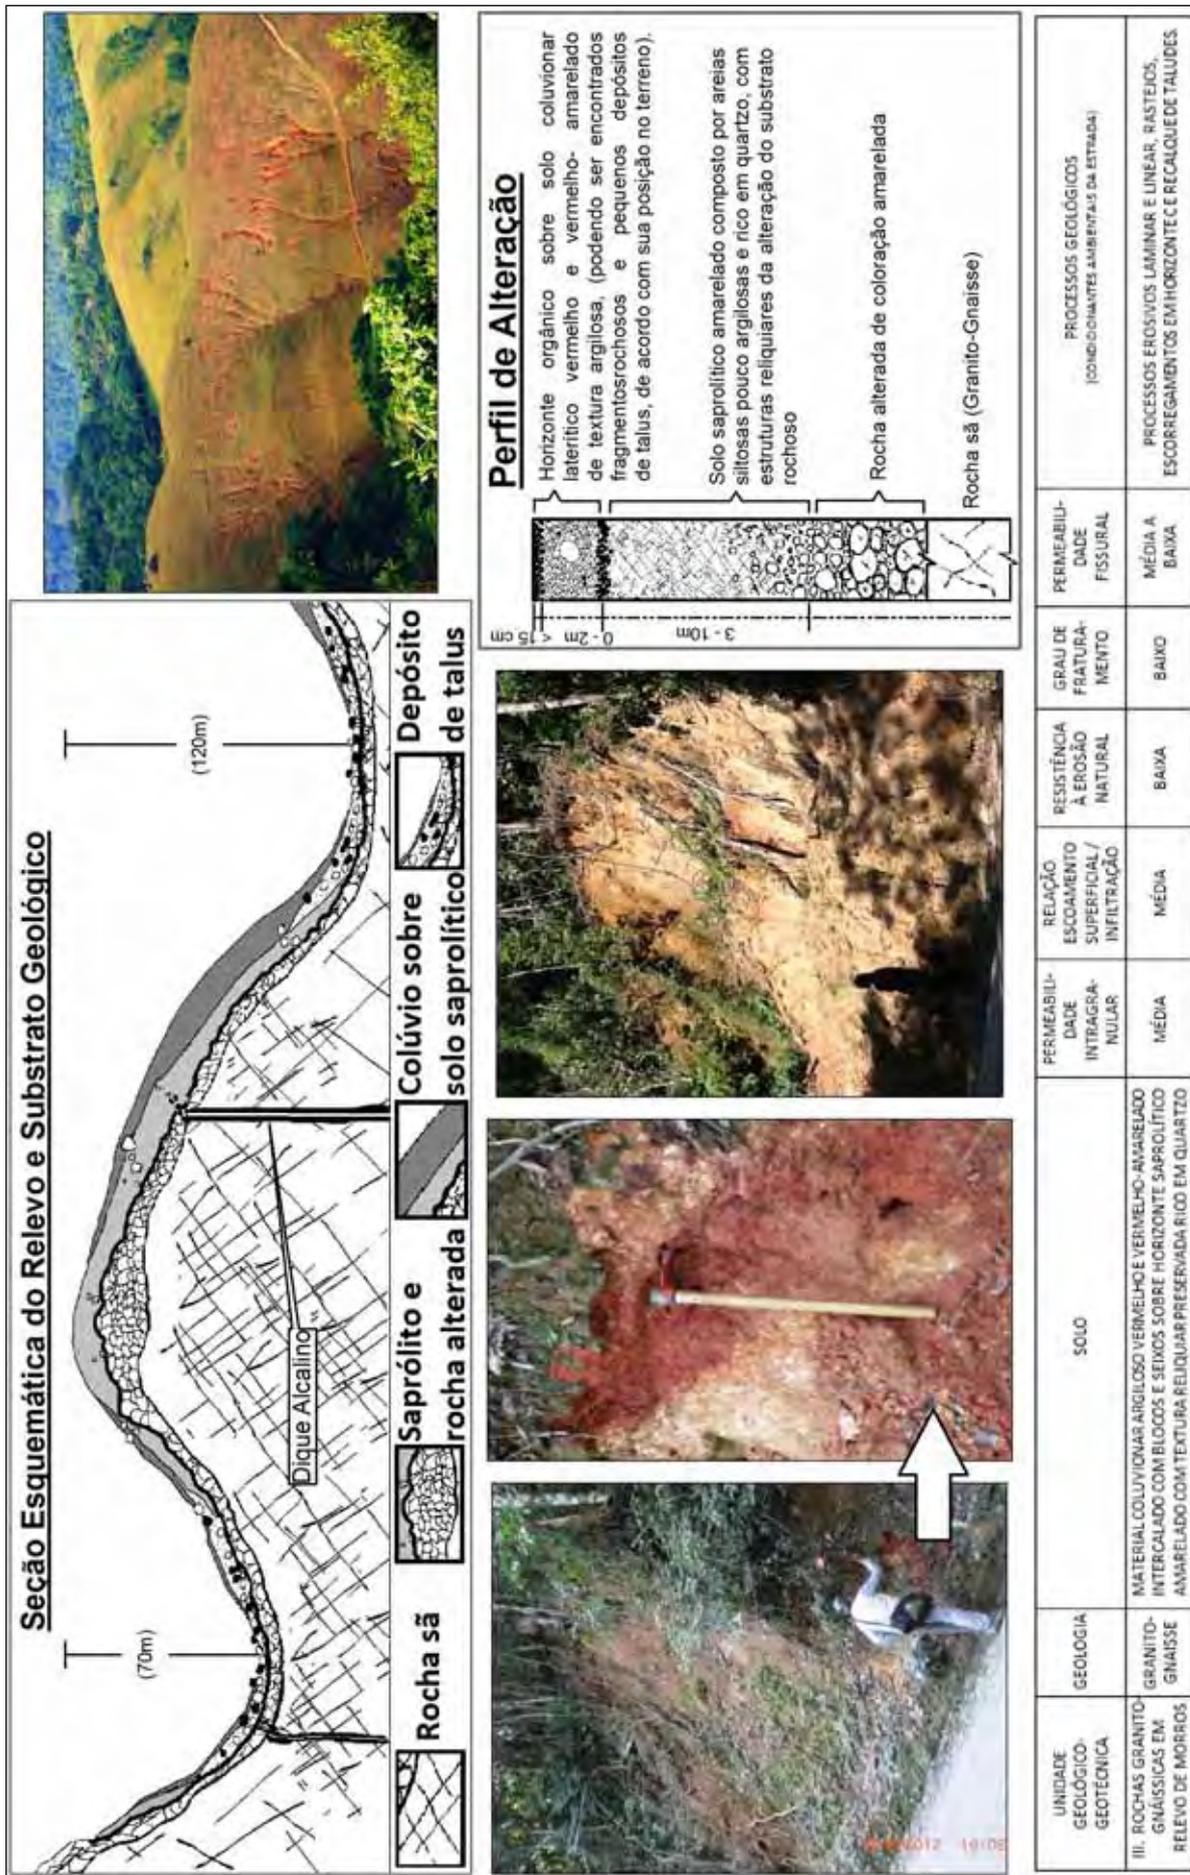
FICHA 3 – ROCHAS GRANITO-GNÁISSICAS EM RELEVO DE MORROS

A unidade caracteriza-se por um relevo sustentado por rochas ortognáissicas, granito-gnáissicas migmatíticas e gnaisses bandados, com baixa densidade de fraturamento, portanto com permeabilidade fissural (média a) baixa. Diques básicos a intermediários penetram as rochas anteriores com orientação preferencial para NE.
